# ANNEXE VOLONTAIRE 1

## EXPERTISE PHYTOSANITAIRE

# Expertise phytosanitaire et sécuritaire de plusieurs arbres en vue d'un réaménagement du parking de l'ancien hôpital Saint-Jacques des Andelys

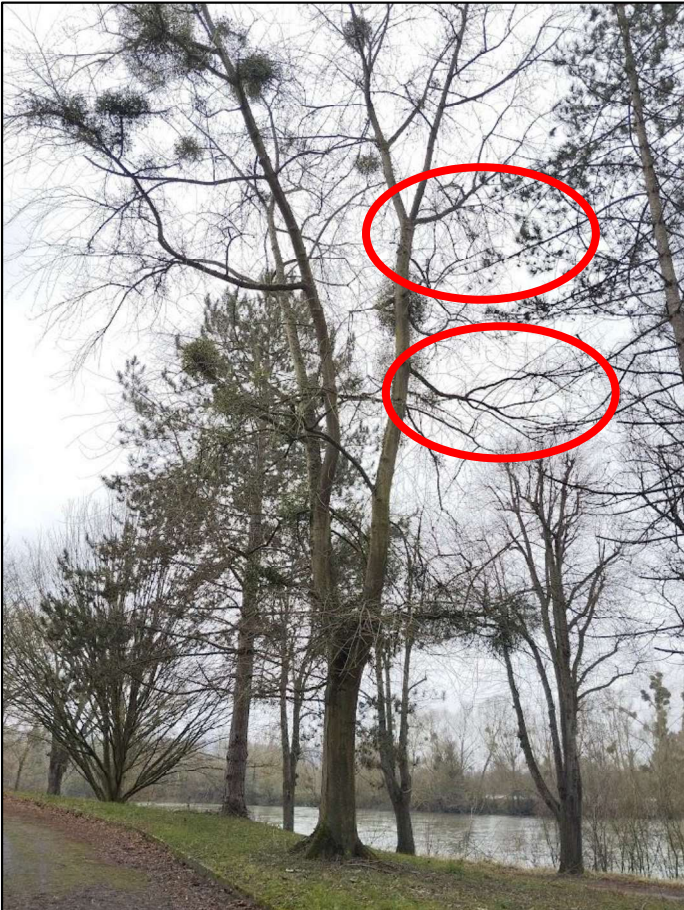
Arbre n° 14 :

| N° | Type d'essence | Résonance à l'aide d'un maillet | Diamètre moyen en cm à 80 cm du sol | Hauteur en mètre | Observation générale | Préconisation | Périodicité |
|---|---|---|---|---|---|---|---|
| 14 | Erable | Bonne | 50 | 18 | Etat plus que moyen. Nombreuses branches cassées. Présence de bois morts. Envahi par le Gui. | Peu d'intérêt. Prévoir un abattage avec remplacement | Avant travaux |

- **Présence de gui importante.**
- **Nombreuses branches cassées.**
- **Présence de bois morts.**
- **Risque de chutes.**

- **Soit abattage avec remplacement, soit taille de forte réduction pour restructuration.**

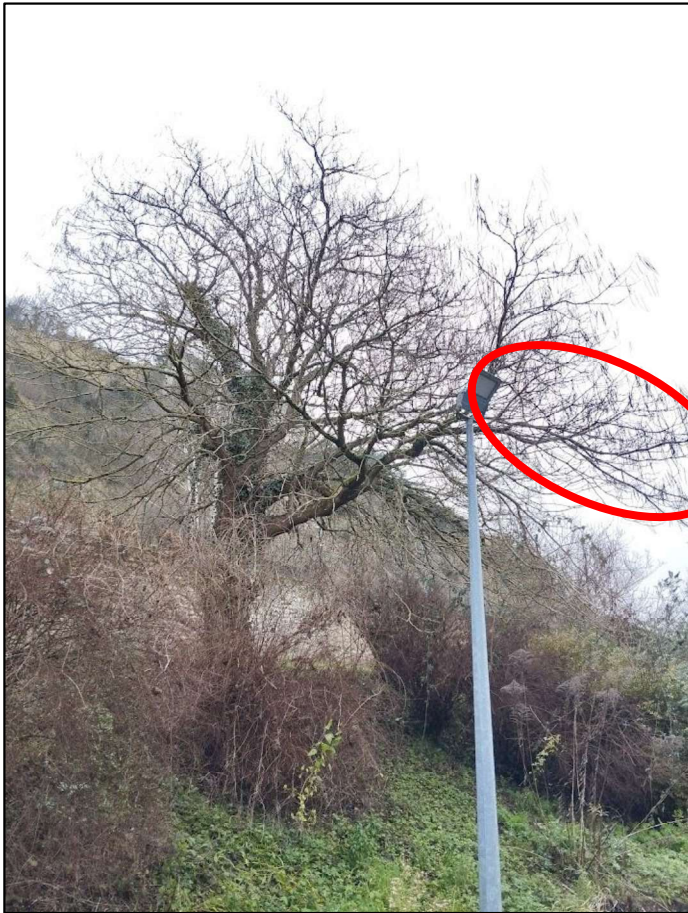
Arbre n° 40 :

| N° | Type d'essence | Résonnance à l'aide d'un maillet | Diamètre moyen en cm à 80 cm du sol | Hauteur en mètre | Observation générale | Préconisation | Périodicité |
|---|---|---|---|---|---|---|---|
| 40 | Catalpa | Bonne | 50 | 10 | Etat moyen. Présence de bois morts. | Taille de mise en forme.<br>Enlèvement des bois morts | Avant travaux |

- **Taille d'éclaircie et de mise en sécurité.**
- **Rééquilibrage du port de l'arbre.**
- **Enlèvement des bois morts.**

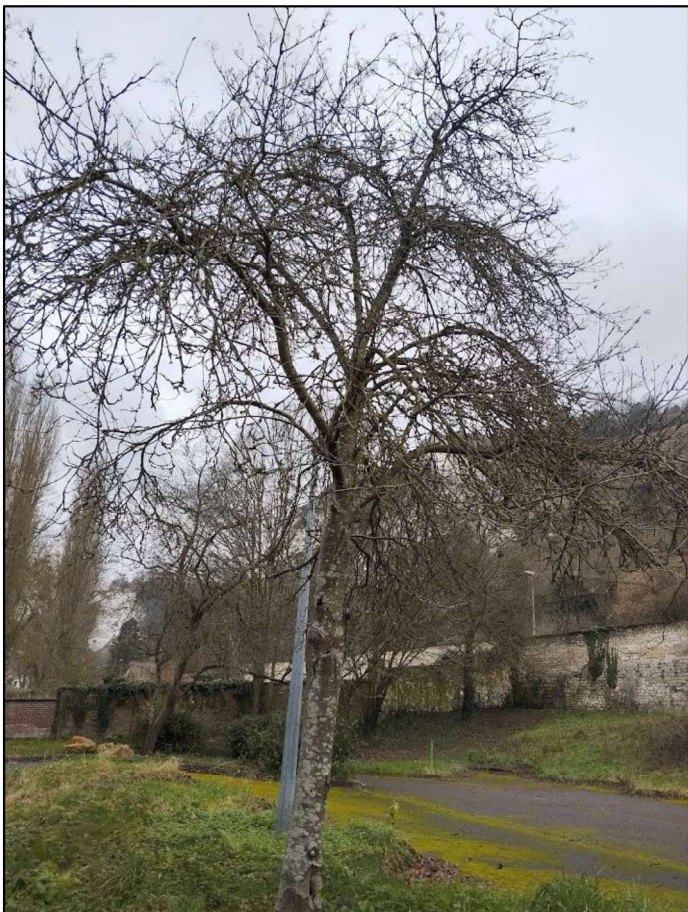
Arbre n° 33 :

| N° | Type d'essence | Résonnance à l'aide d'un maillet | Diamètre moyen en cm à 80 cm du sol | Hauteur en mètre | Observation générale | Préconisation | Périodicité |
|---|---|---|---|---|---|---|---|
| 33 | Sorbier | Bonne | 15 | 8 | Etat moyen | Taille de formation ou remplacement | Avant travaux |

- **Soit taille de forte éclaircie et de remise en forme.**
- **Soit remplacement.**

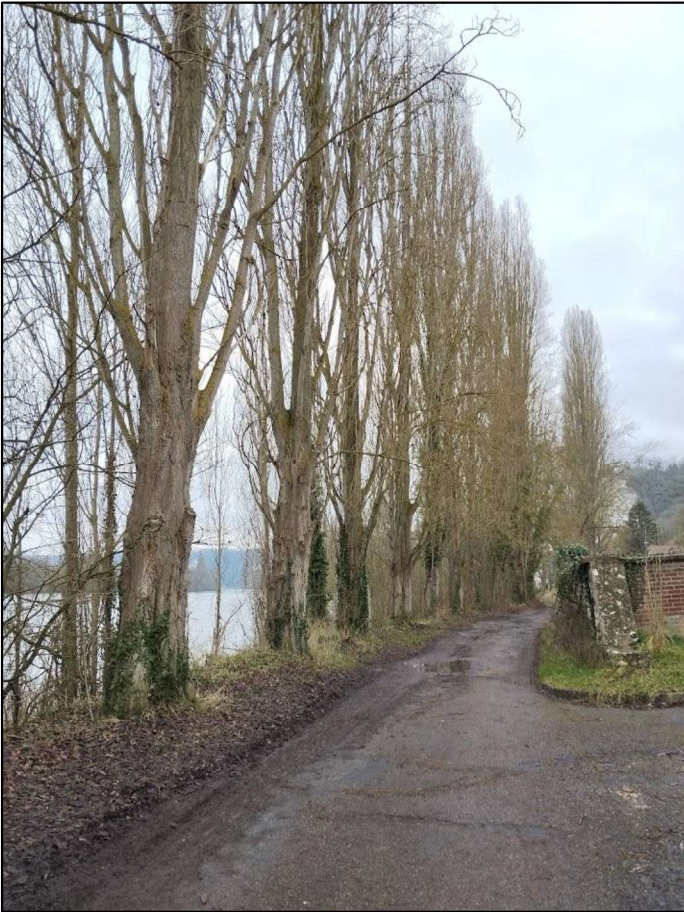
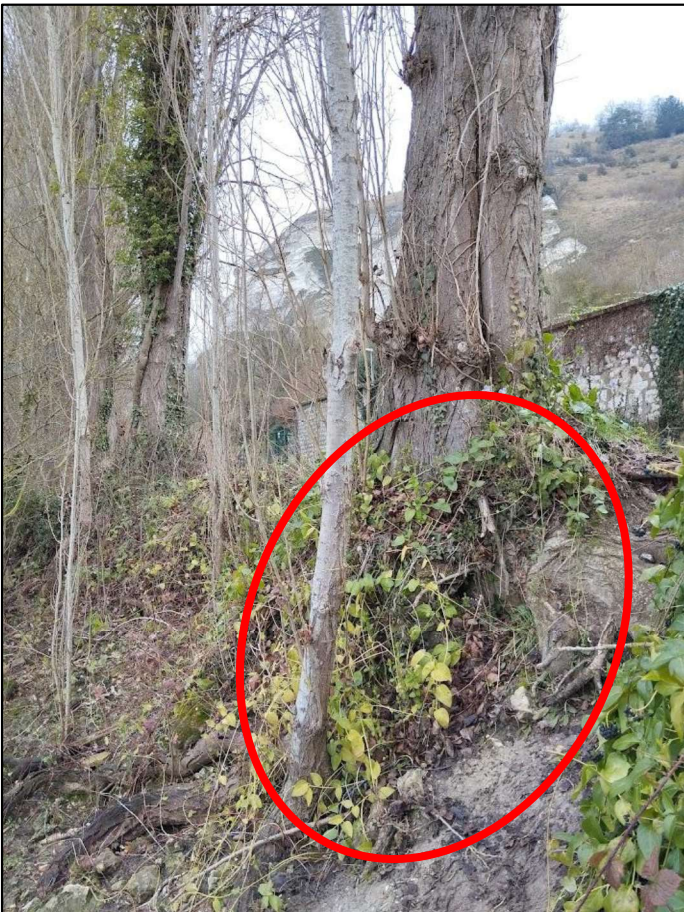
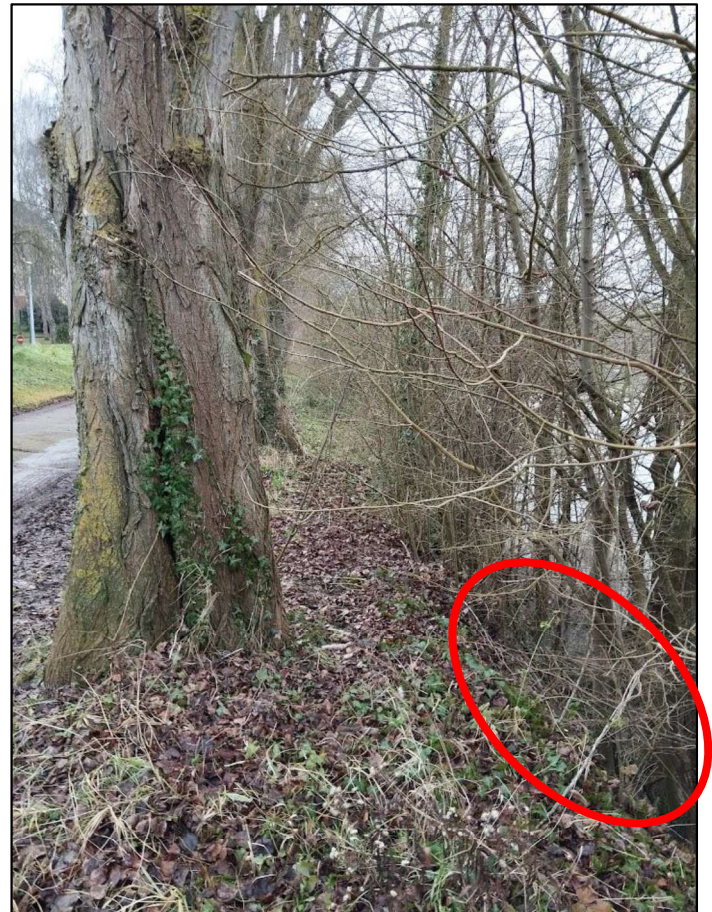
Arbre n° 1 et 2 :

| N° | Type d'essence | Résonnance à l'aide d'un maillet | Diamètre moyen en cm à 80 cm du sol | Hauteur en mètre | Observation générale | Préconisation | Périodicité |
|---|---|---|---|---|---|---|---|
| 1 | Peuplier | Bonne | 80 | 30 | Arbres faisant partie d'un alignement de 19 sujets de 50 à 80 cm de diamètre et d'une hauteur de 30 mètres. En bordure proche de la berge avec des risques d'arrachements. Présence de bois morts en grosse quantité. | Taille de réduction. Enlèvement des bois morts. | Avant travaux |

- **Alignement de 19 Peupliers dont 2 dans le périmètre des futurs aménagements.**
- **Nombreux bois morts à évacuer.**
- **Berge à surveiller.**
- **Effectuer un diagnostic par un cabinet spécialisé afin d'évaluer l'ancrage des arbres.**

| N° | Type d'essence | Résonnance à l'aide d'un maillet | Diamètre moyen en cm à 80 cm du sol | Hauteur en mètre | Observation générale | Préconisation | Périodicité |
|---|---|---|---|---|---|---|---|
| 2 | Peuplier | Bonne | 60 | 30 | | Etude de berge par cabinet spécialisé afin de vérifier la stabilité des arbres | Suite aux travaux |

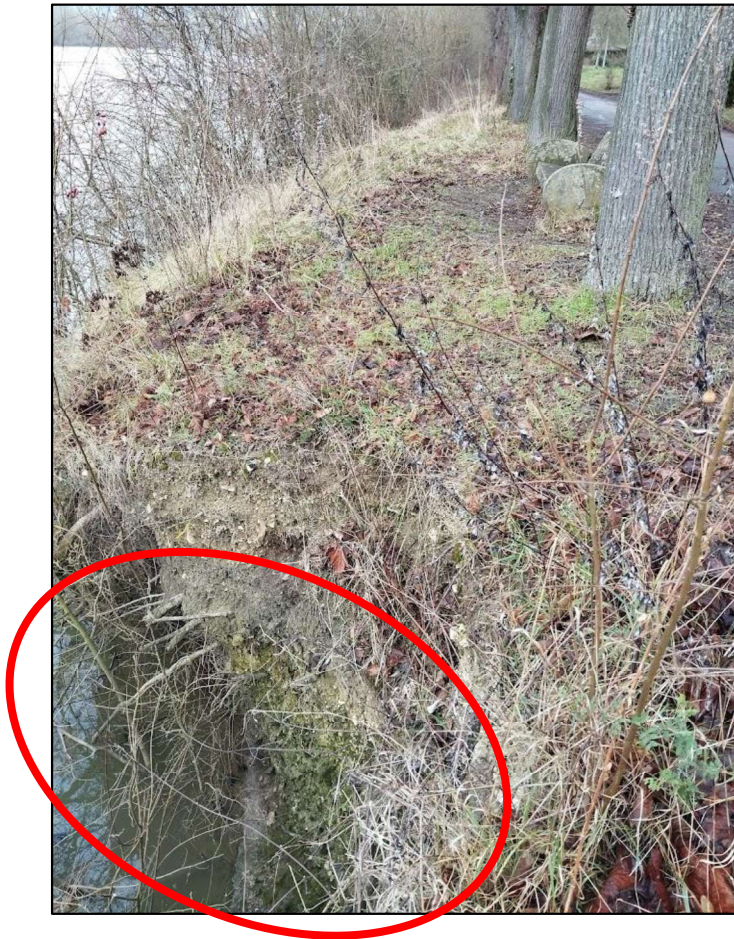
Arbre n° 13 :

- **Berge à surveiller.**
- **Effectuer un diagnostic par un cabinet spécialisé afin d'évaluer l'ancrage des arbres.**

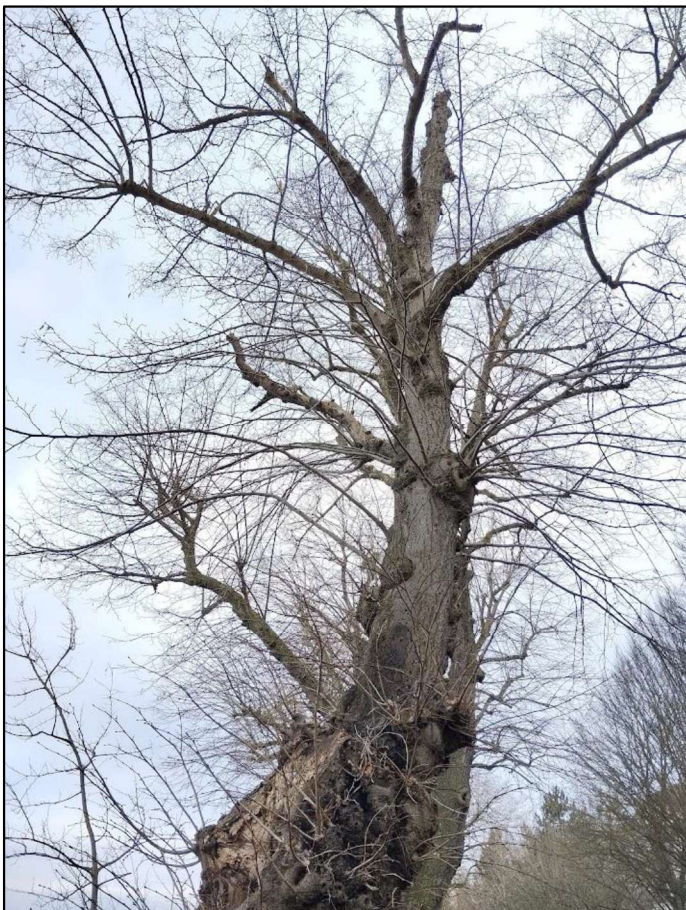
Arbre n° 19 :

| N° | Type d'essence | Résonnance à l'aide d'un maillet | Diamètre moyen en cm à 80 cm du sol | Hauteur en mètre | Observation générale | Préconisation | Périodicité |
|---|---|---|---|---|---|---|---|
| 19 | Tilleul | Bonne | 50 | 20 | Très mauvais état. Bois morts en grosse quantité. Déstructuré. | Réduction du houppier avec restructuration. À surveiller. | Avant travaux |

- **Arbre en très mauvaise état.**
- **Abattage avec replantation après travail du sol.**

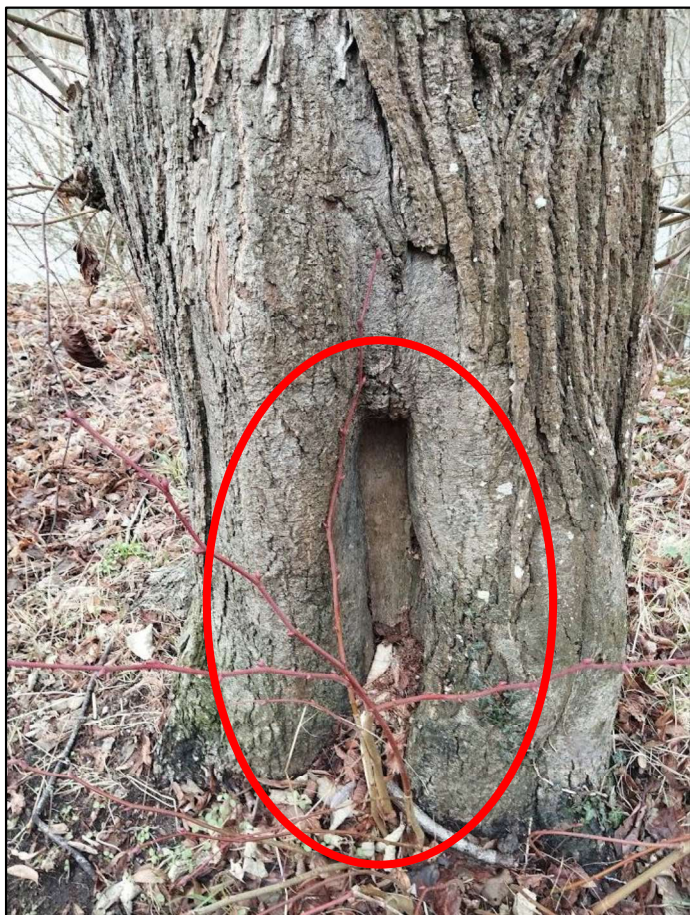
Arbre n° 22 :

| N° | Type d'essence | Résonnance à l'aide d'un maillet | Diamètre moyen en cm à 80 cm du sol | Hauteur en mètre | Observation générale | Préconisation | Périodicité |
|---|---|---|---|---|---|---|---|
| 22 | Tilleul | Moyenne | 50 | 20 | Etat moyen. Présence de bois morts. Cavité au bas du tronc. | Réduction du houppier avec restructuration. À surveiller. | Avant travaux |

- **Cavité à surveiller.**

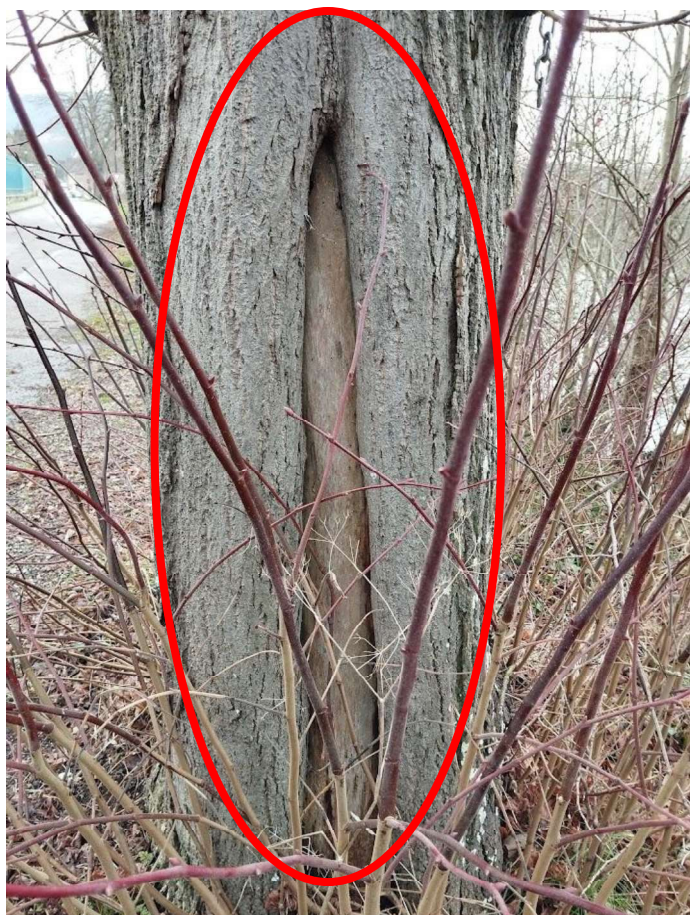
Arbre n° 24 :

| N° | Type d'essence | Résonnance à l'aide d'un maillet | Diamètre moyen en cm à 80 cm du sol | Hauteur en mètre | Observation générale | Préconisation | Périodicité |
|---|---|---|---|---|---|---|---|
| 24 | Tilleul | Moyenne | 50 | 20 | Etat moyen. Présence de bois morts. Cavité au bas du tronc. | Taille de réduction et d'éclaircie. Enlèvement du bois morts. À surveiller. | Avant travaux |

- **Cavité à surveiller.**
