## 1 : Caractérisation du dysfonctionnement

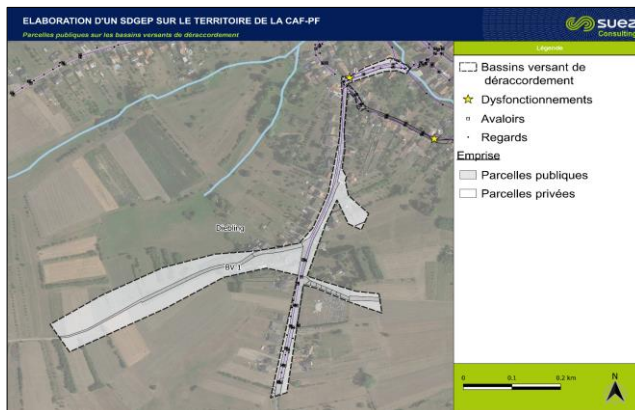
Rue du Pont

Débordements

Débordements causés par le ruissellement des eaux de la rue du Pont et le croisement des rues du Petit Paris et de la barrière et par la potentielle influence aval du DO situé en aval de la rue.

Pas de contrainte hydraulique apparente sur les réseaux. Ruissellement à gérer lors de l'aménagement du parking avec récupération des eaux pluviales en stockage restitution dans le Strichbach.

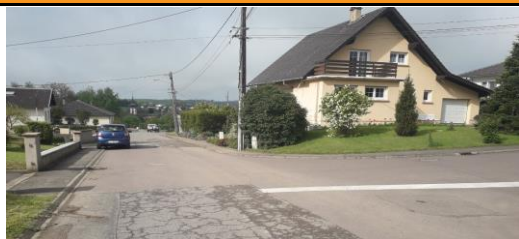
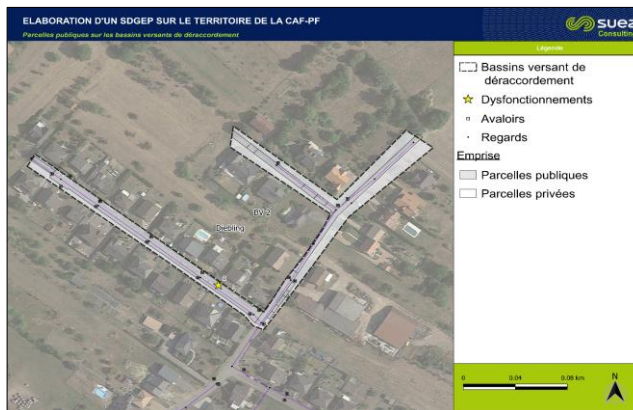
Impasse des Mésanges

Refoulement riverains

Problème de refoulement causé soit par une obturation du réseau soit par l'influence aval au croisement avec la rue des Champs à cause du nouveau lotissement situé à l'amont.

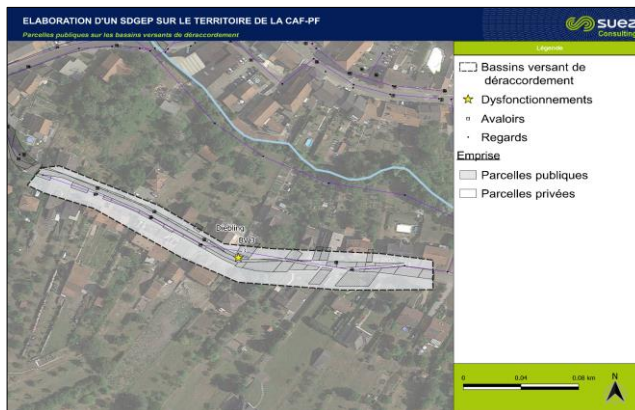
Rue du Petit Paris

Inondation

Inondation causée par les apports du BV amont.

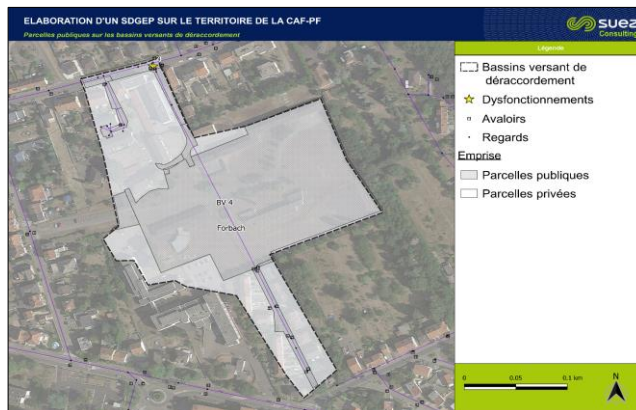
Avenue de la VIIe Armée

Inondation

Inondation observée au croisement de l'avenue de la VIIe armée et de l'impasse des Ecoliers. Hypothèse d'apport important d'eau de l'impasse des Ecoliers entraînant une potentielle contrainte hydraulique au croisement. L'influence aval générée par les eaux de l'avenue associée à la pente de l'impasse favorise certainement ce phénomène.

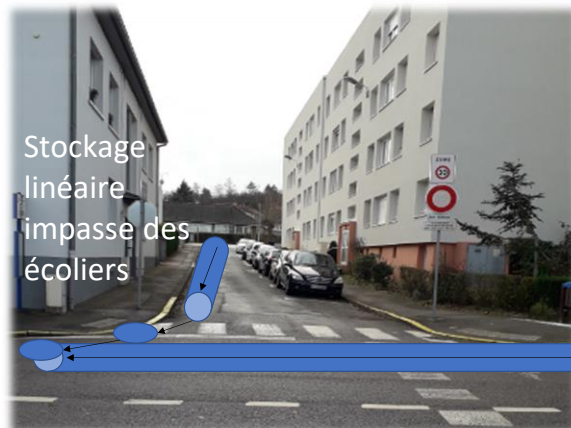
Impasse des écoliers

Grille avaloir sans grille passoir

Mettre en place des grilles passoir dans les grilles avaloirs.  
Stockage linéaire dans la rue (permettrait de refaire la route dégradée).  
Faire accompagnement avec un tampon supplémentaire.

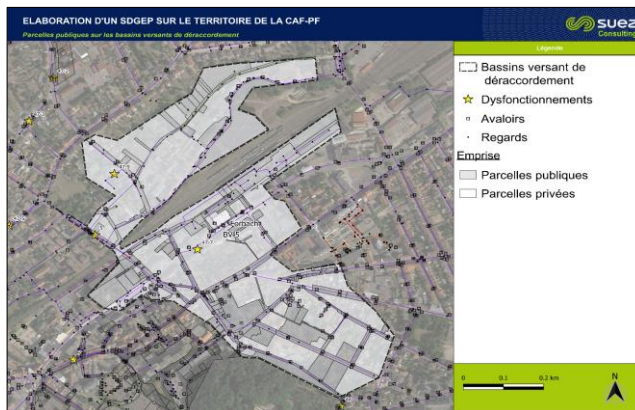
Rue de la Rivière

Débordements

Imperméabilisation des rues entraînant des apports forts sur le point bas situé à l'angle de la rue de la Rivière.

Pas de problématique identifiée. Présence d'un bassin de régulation.

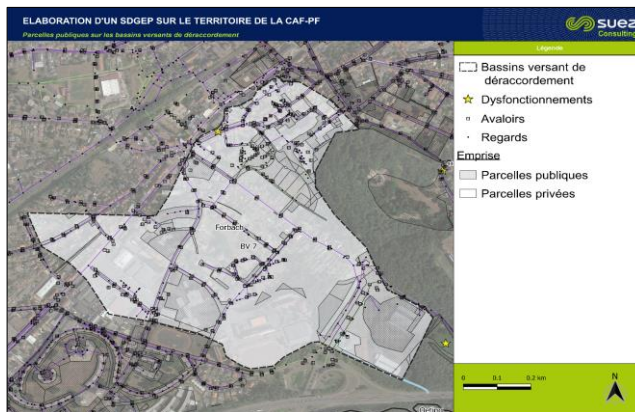
Rue Nationale

Inondation

Problème d'inondation ponctuelle chez les riverains. Nécessité protection des riverains par des clapets.

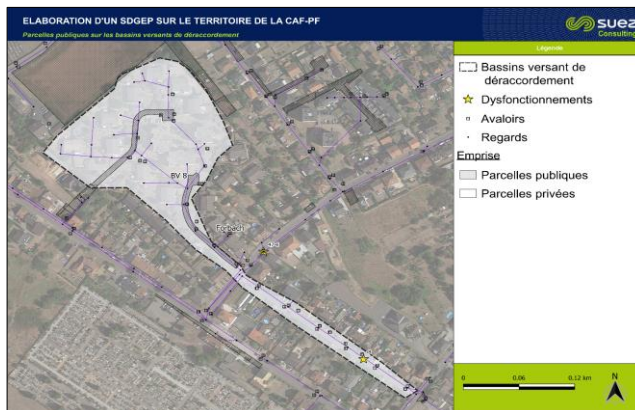
Rue Barabino

Refoulement riverains

Problématique d'inondation chez les riverains situés en amont de la rue malgré l'absence d'inondation sur la route en contre bas.

Problème de refoulement des eaux où structure réseau. Faire passer ITV.

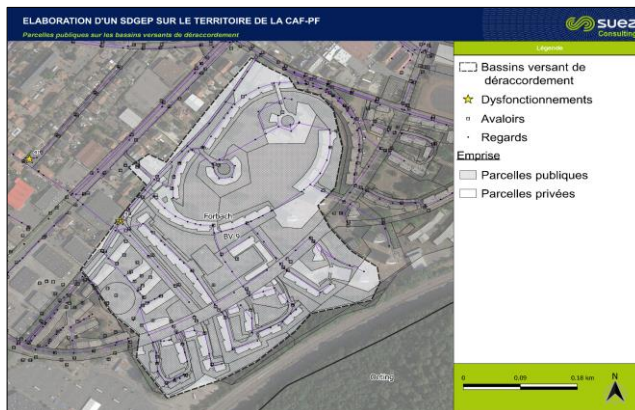
Rue les Floralties

Inondation

Problématique d'inondation chez le riverain au croisement de la rue Les Pensées.

Solution potentielle en intégrant ce problème aux réaménagements qui seront réalisés dans la zone UDd du PLU. Profiter de ce réaménagement pour mettre en place un dispositif d'accompagnement et de gestion des eaux à l'amont pour empêcher l'accumulation des eaux en contre-bas, chez le riverain.

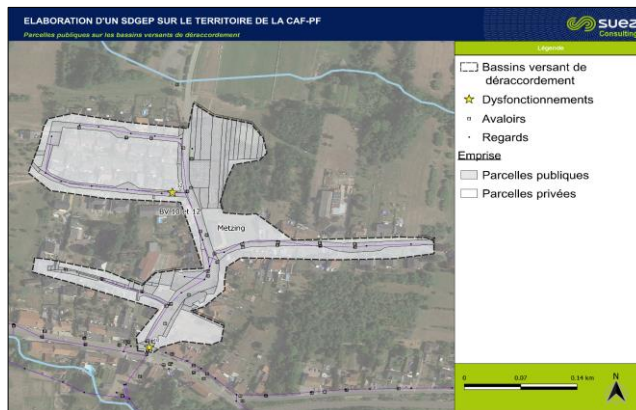
Rue de l'Eglise

Débordements

Débordement du réseau en aval de la rue générant des inondations ponctuelles. Forte pente de la rue et croisement avec la rue Principale devant la Mairie qui n'a pas de pente marquée. L'ancien syndicat avait réalisé des travaux de renouvellement de conduite sur la rue Principale en créant deux conduites de diamètre 800 mm chacune.

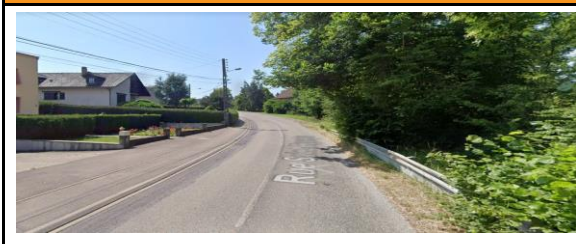
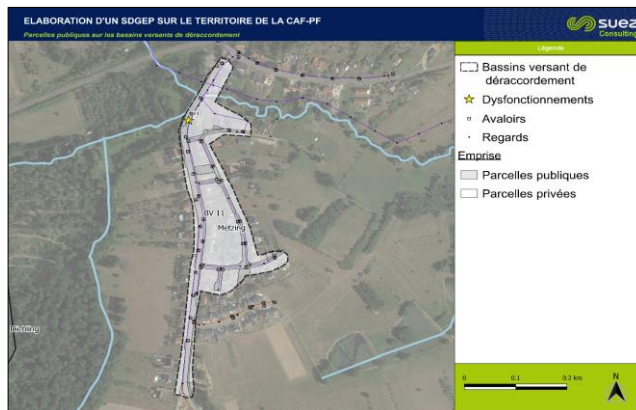
Rue Saint Hyppolyte

Débordements

Débordement en aval de la rue en direction de la rue Principale. Les débordements ont lieu avant le DO situé avant le croisement de la rue Principale. l'influence aval potentielle du DO et la forte pente de la rue sont surement les causes.

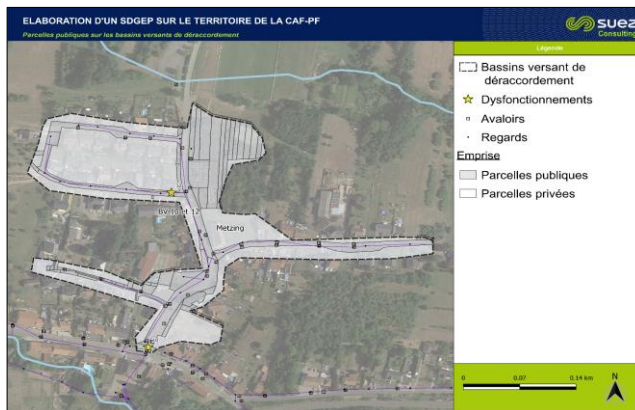
Rue des Près

Refoulement riverain

Refoulement des eaux dans la 1ère maison au croisement avec la rue de l'Eglise. Le garage est sous le niveau du réseau.

Gestion à l'amont des eaux avec fossé le long de la rue des Près avec suppression du trottoir. Accompagnement des eaux avec création d'un regard au croisement de la rue de l'Eglise.

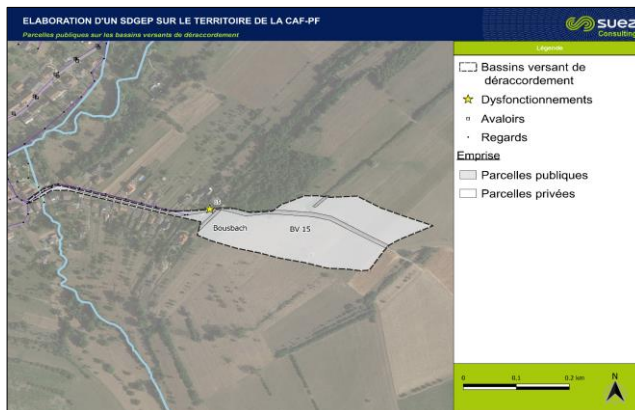
Rue de la Montée, des Vignes et des Blés

Inondation

Problématique d'inondation générée par les apports de chaque BV amont. Lessivage important des sols sur les chemins de terre traversant les champs. La commune a mis en place des déviations en amont permettant de diriger pour une partie les eaux vers les champs (peu impactant). Problématique de gestion des parcelles accueillant ces eaux. Problématique de maîtrise foncière des parcelles amont permettant de potentiels aménagements.

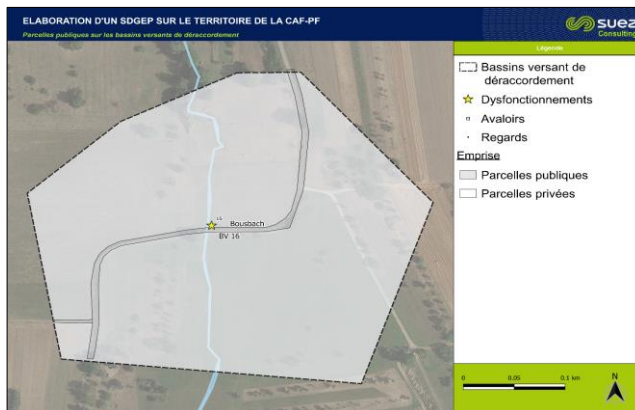
Route communal entre Bousbach et Tenteling

Inondation

Inondation de la route empêchant le passage des voitures.

Favoriser les écoulements en bordure de route vers les champs. Vérifier le bon écoulement du busage et accompagner les eaux vers le fossé.

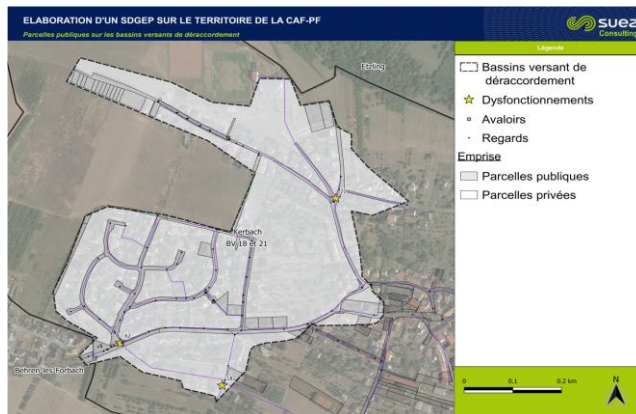
Rue de la Vallée

Débordements

Apport important d'eaux de ruissellement issues du bassin versant amont. Le DO présent en aval rejette ces eaux de manière importante dans les champs privé. Problématique relative au DO par la forte pente de la rue et la structure du DO (seuil frontal dimensionné pour un apport certainement moins important qu'aujourd'hui). Inondation présente en amont direct du DO. Stockage et déversement important de lingette (question de l'entretien ou du génie civil de l'ouvrage). La CAF-PF a mis en place 3 BO afin de gérer les eaux en amont. Pas de constat d'impact pour une pluie importante à ce jour au vu de la récente mise en place de ces derniers (2019-2020). La commune propose comme solution le délestage de ce DO par le biais d'un fossé rejoignant la rue du 1er Septembre par le Talweg et donc le milieu naturel au Sud (via le fossé de la route départementale).

Revoir la côte de déversement du DO et sa structure (accompagnement des eaux). Discussion avec les détenteurs des parcelles par lesquelles pourrait passer le fossé du délestage du DO.

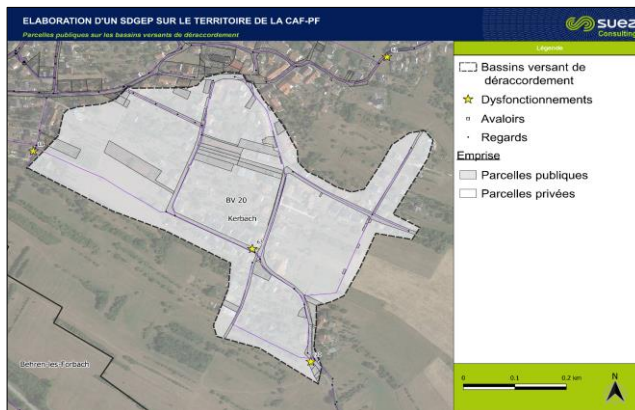
Problématique de débordement du fossé sur la chaussée de manière ponctuelle.

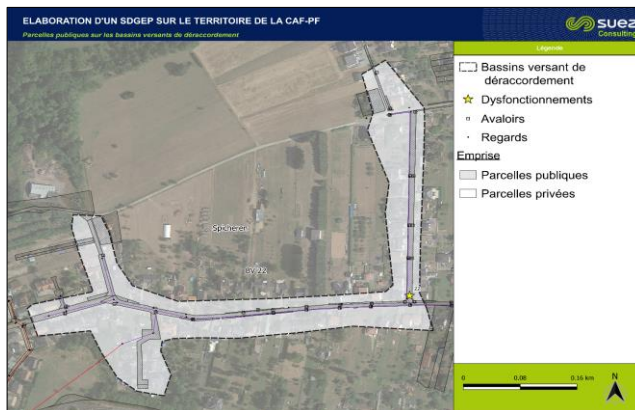
Inondation par débordement et refoulement dans les maisons des riverains. Forte pente de la rue Alsace Lorraine et génération d'apports par ruissellement. Le rapport d'étude réalisé GUELLE & FUCHS met en avant des problématique structurelles sur le réseau à cet endroit.

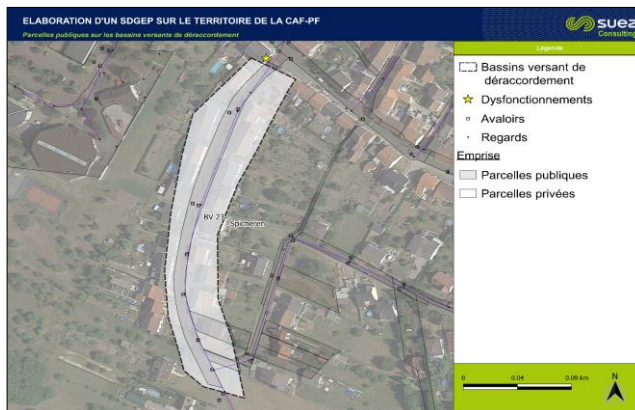
Inondation par débordement et refoulement dans les maisons des riverains. Forte pente de la rue d'Etzling et génération d'apports par ruissellement. Le rapport d'étude réalisé GUELLE & FUCHS met en avant des problématique structurelles sur le réseau à cet endroit.

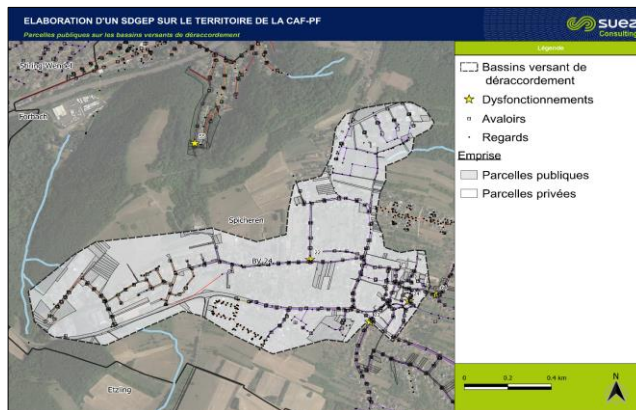
Problématique d'inondation au milieu de la rue (point bas). La création du garage contraint les eaux de ruissellement.

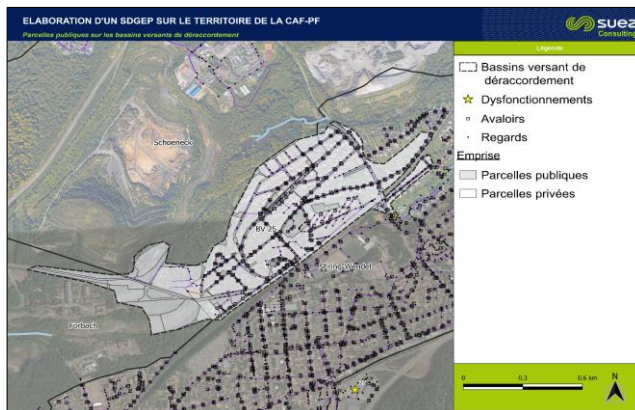
Problème de débordement et de ruissellement au niveau de la voie ferrée. Un trop-plein existe cependant afin de rediriger les eaux via un Ø2000 mm vers un BO de 1500 m3 puis vers le ru du Pulvebach.

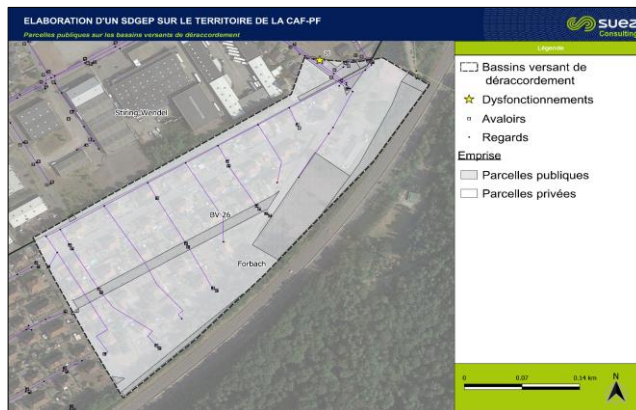
Problème d'inondation au niveau du coude de la rue lié à l'imperméabilisation forte de la zone d'activité. Un stockage linéaire existant a été mis place auparavant mais le problème persiste. Des apports provenant également des bordures de l'autoroute au Sud traversent la voie et ruissellent jusqu'à la rue Schuman et dans la rue de Spicheren également.

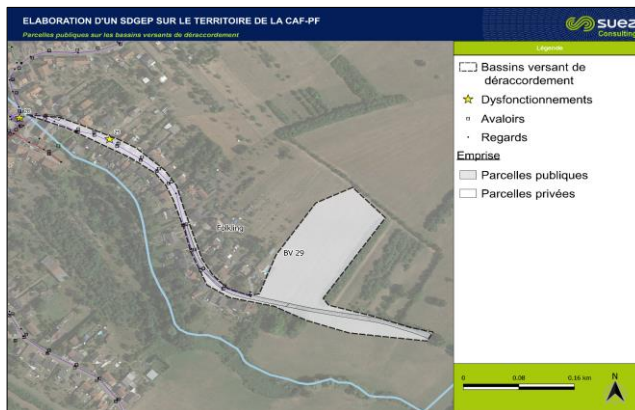
Inondation chez les riverains situés au Sud de la rue des Prés. Les eaux sont issues du ruissellement des parcelles situées sur le BV amont. Problématique de ruissellement des eaux non gérées sur les jardins des riverains amont.

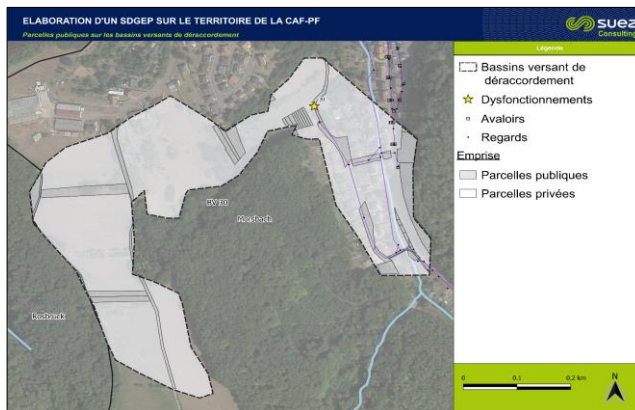
Inondation des riverains causée par le ruissellement du BV amont. Création d'un fossé par la commune sur les parcelles privées concernées afin de solutionner la problématique. Les riverains ont demandé le bouchage de ce dernier. Les problèmes sont donc réapparus.

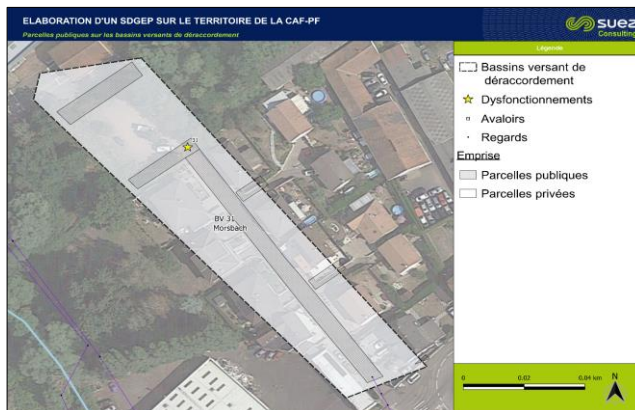
Inondation des maisons au fond de la rue par ruissellement de la rue (pente légère piégeant les eaux). Engouffrement des eaux provenant de la nationale et/ou influence aval du réseau de cette même route.

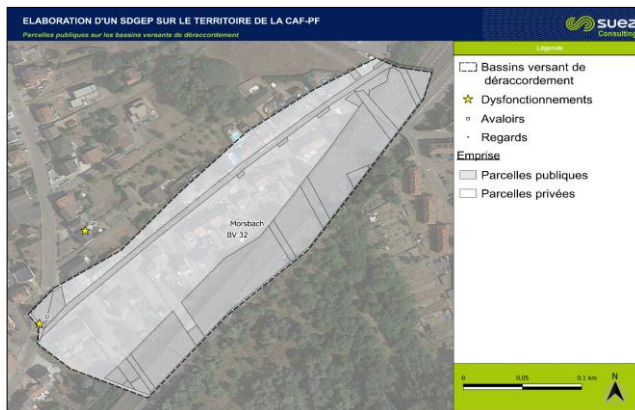
Ruissellement des eaux en provenance de la rue de la Forêt créant des désordres au niveau du croisement avec la rue Pasteur. Suspicion d'arrivée des eaux de pluie en provenance de l'autoroute.

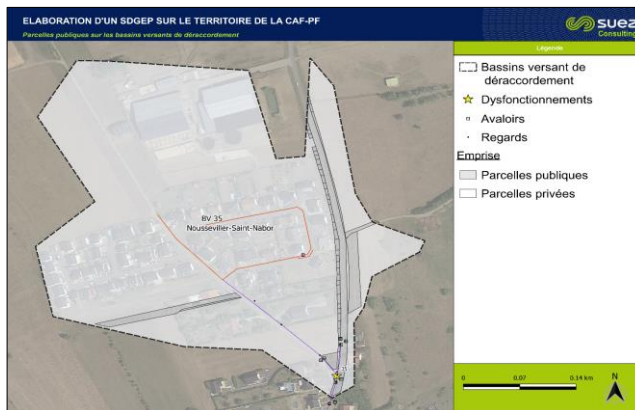
Problème d'inondation avec débordement du réseau. Apports du BV amont se rejetant dans le réseau et forte imperméabilisation de la commune renforçant ce phénomène.

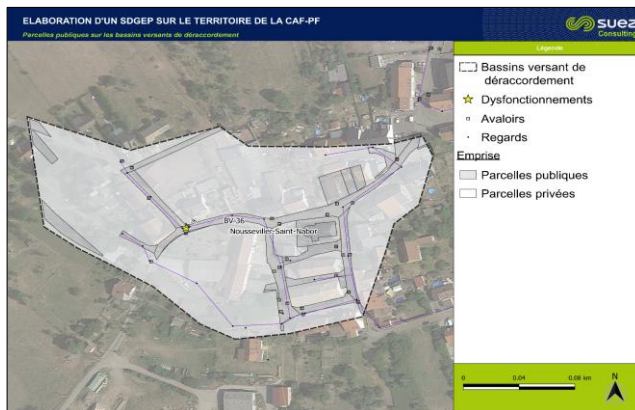
Problème d'inondation causé au fond de la rue par la pente et l'imperméabilisation. Débordement des réseaux. La structure hydraulique pourrait être la source du problème.

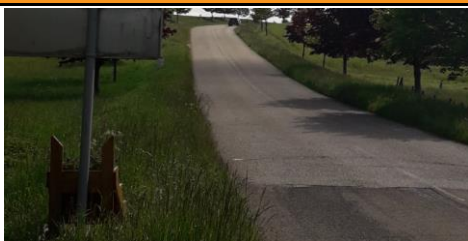
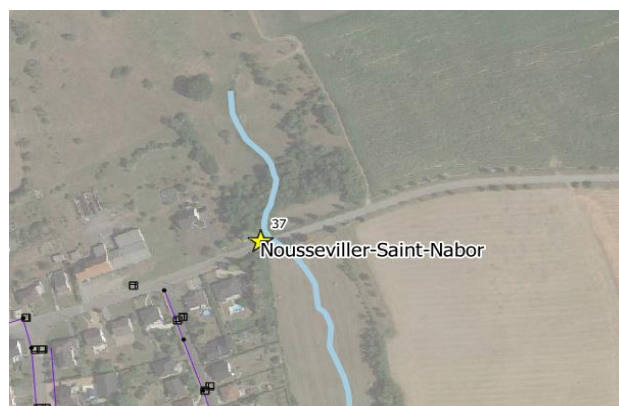
Inondation causée par le sous dimensionnement du busage sous la route. Apport amont du BV générant des désordres, malgré l'entretien du busage

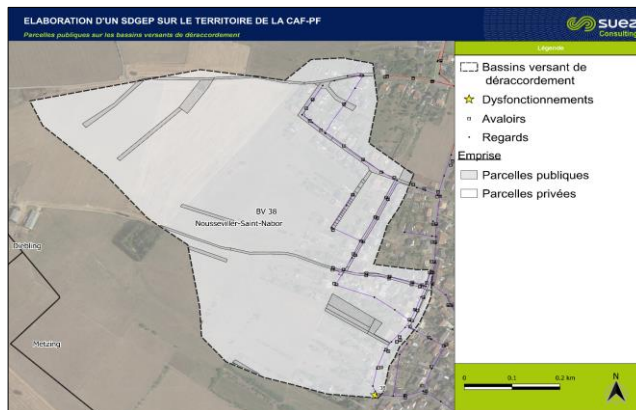
Inondation causée par débordements. Ecoulement principal des eaux de la rue de Bellevue vers la rue des Roses. Les eaux de ruissellements poursuivent leur chemin vers la rue du stade et génère en aval de la rue, et à cause du coude hydraulique vers la rue des Près, une influence aval probable donc des débordements à l'amont.

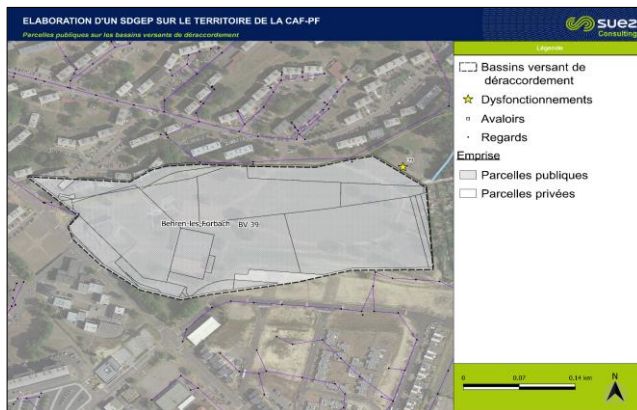
DO entre la rue des Petites Vosges et la rue de la Forêt (à proximité du city-stade) : mise en charge avec débordement en surface

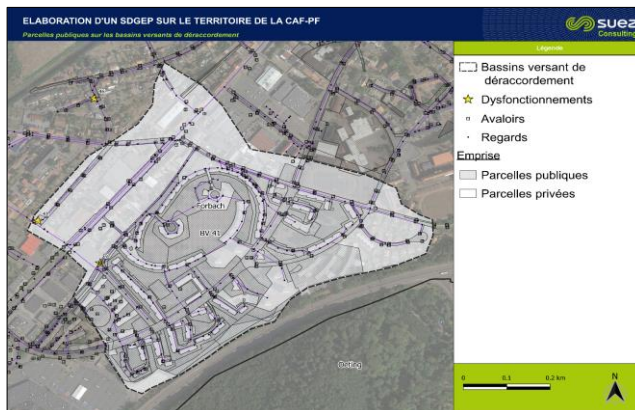
Problématique hydraulique certainement liée au dégraisseur situé à l'angle de la rue. Projet de suppression de l'ouvrage.

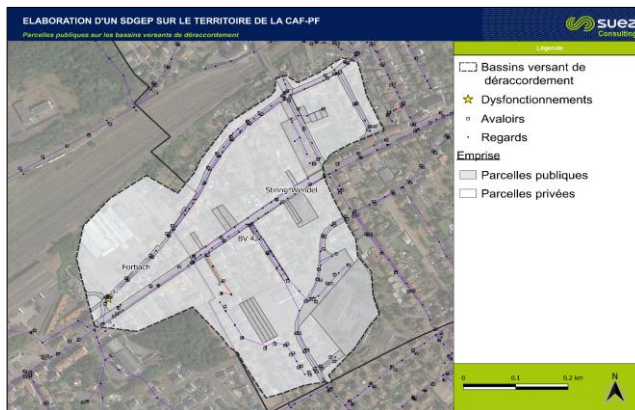
Problématique hydraulique avec inondation en contre bas de la rue.

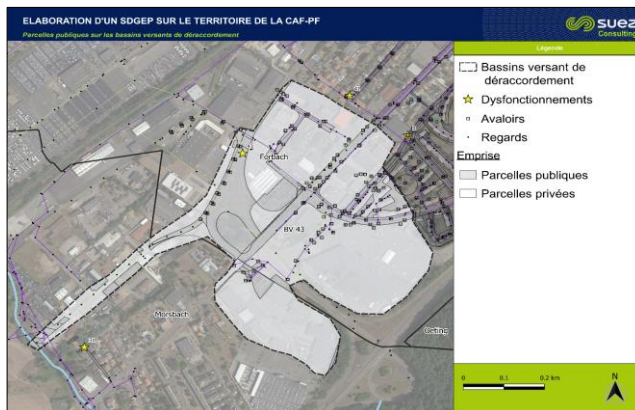
Problème d'écoulement des eaux pluviales. Inondation de la route.

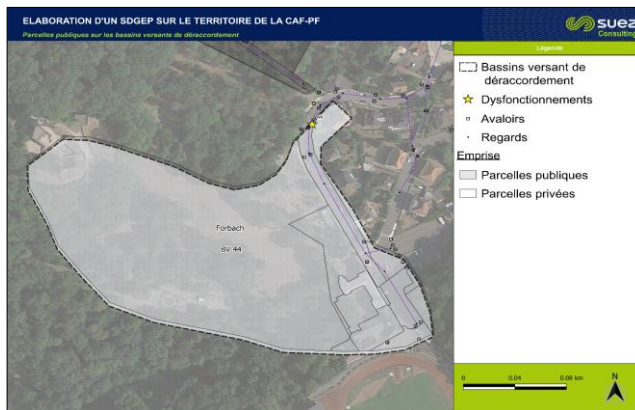
Problème de lessivage avec écoulements de boues vers le carrefour en contre bas.

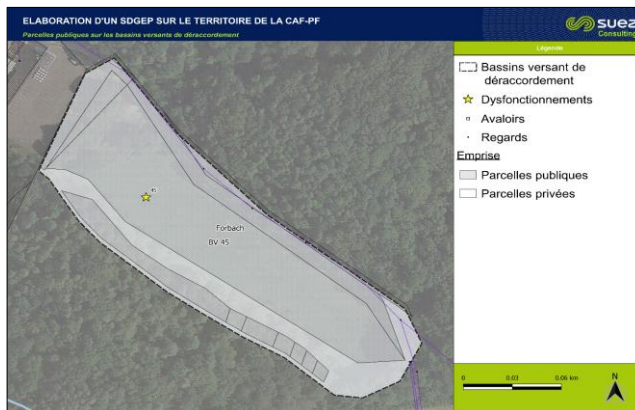
Prévention vis-à-vis de la création de l'EPHAD. Pas de problèmes significatifs à ce jour. Risques de crue du cours d'eau.

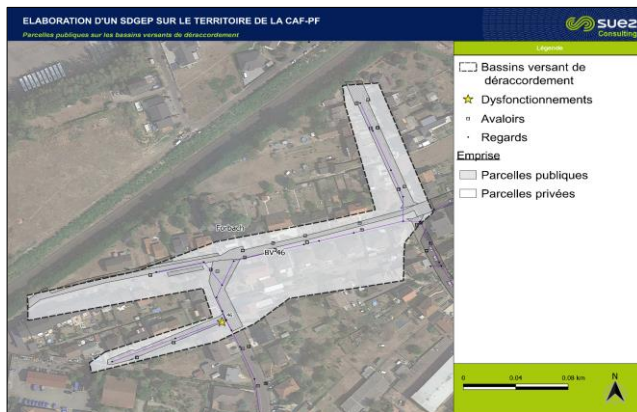
Unitaire en Ø200 mm. Sous-dimensionnement du réseau.

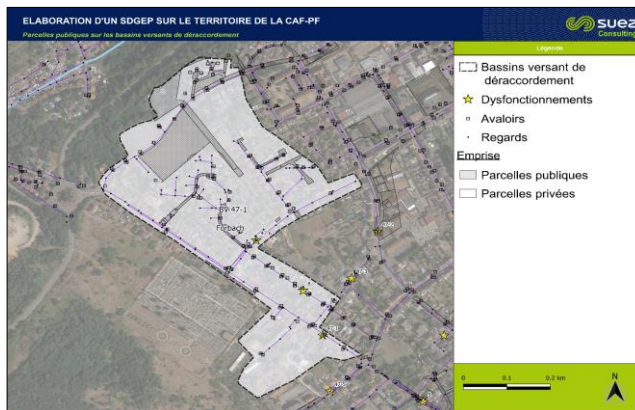
Inondation marquant en juin et juillet 2017. Redondance lors des évènements du 2-3 juillet 2021. Problème hydraulique

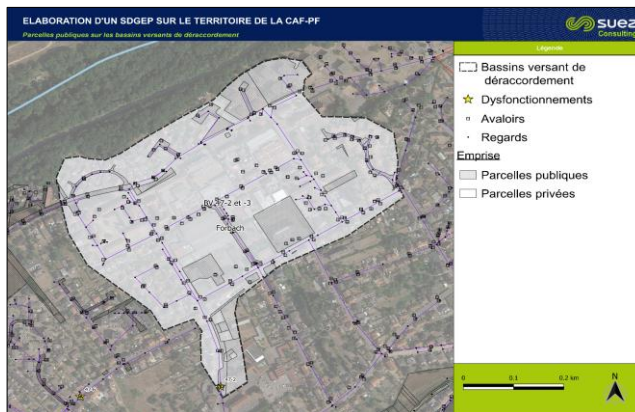
Inondation marquant en juin et juillet 2017. Redondance lors des évènements du 2-3 juillet 2021. Problème hydraulique

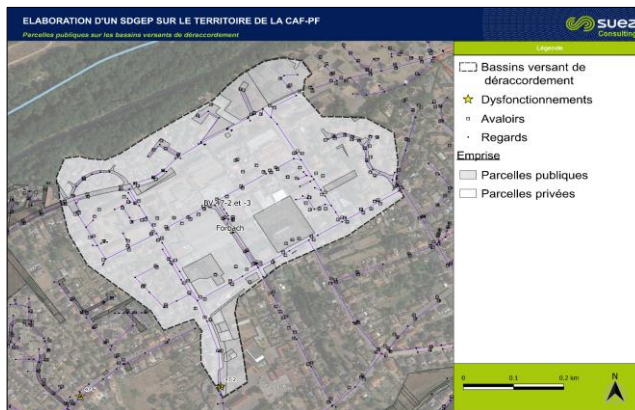
Inondation marquant en juin et juillet 2017. Redondance lors des évènements du 2-3 juillet 2021. Problème hydraulique

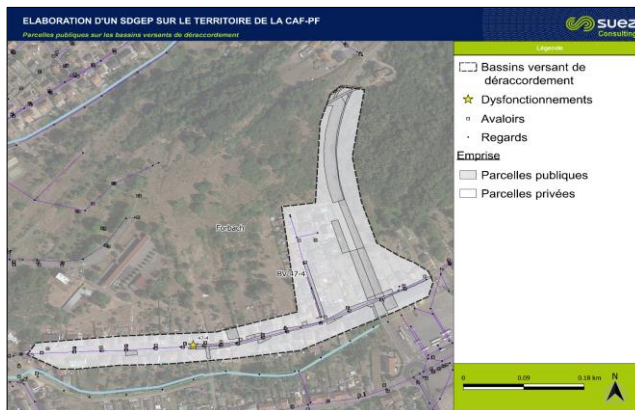
Inondation marquant en juin et juillet 2017. Redondance lors des évènements du 2-3 juillet 2021. Problème hydraulique

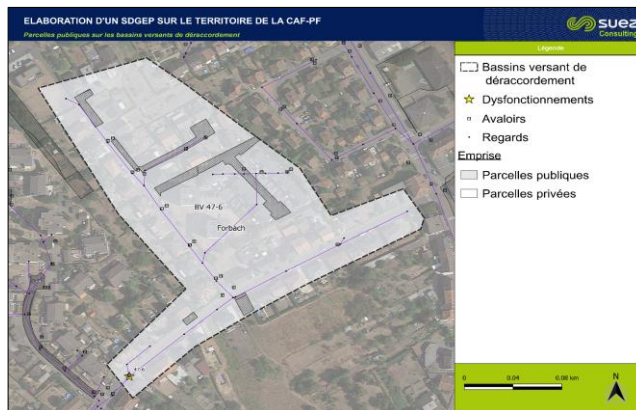
Inondation marquant en juin et juillet 2017. Redondance lors des événements du 2-3 juillet 2021. Problème hydraulique

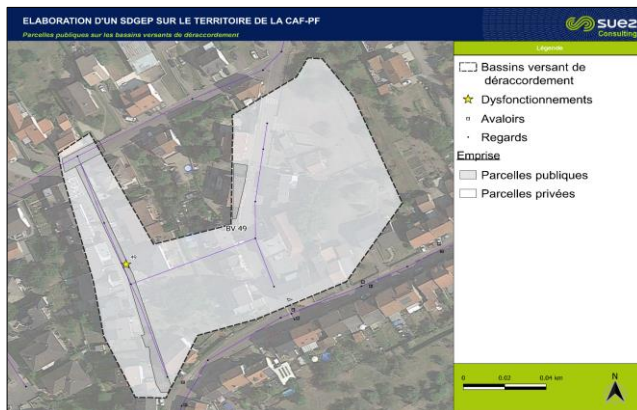
Nœud hydraulique

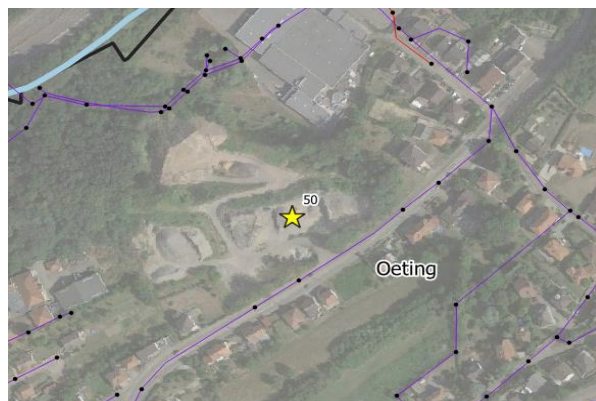
Dégradation réseau

Travaux de remblais de la société Eurovia et structure du réseau dégradé et à revoir. Problème d'exploitation.

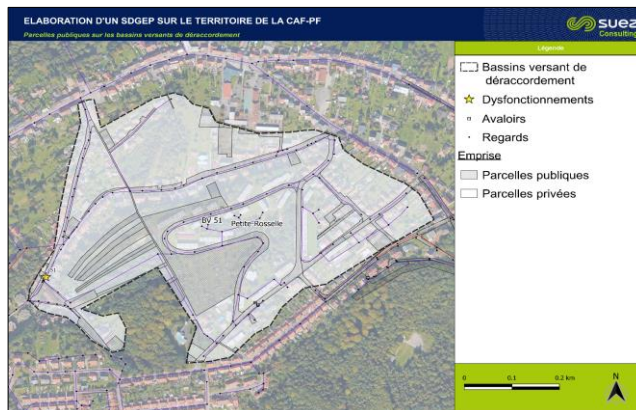
Débordement des tampons ventilés.

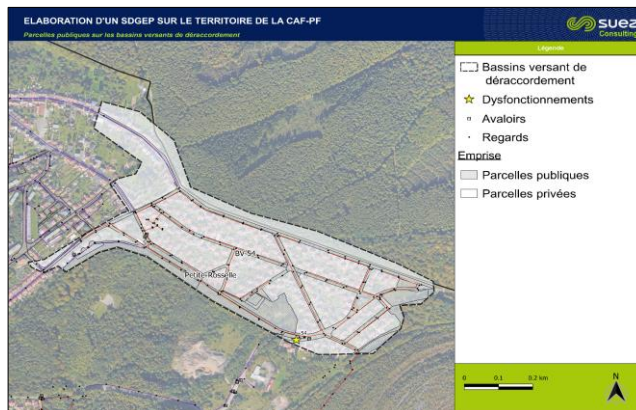
Cité Wendel Nord en séparatif qui finit sur un unitaire. Mauvais branchement sur l'ensemble des réseaux. Conservation de l'unitaire ou passage en séparatif.

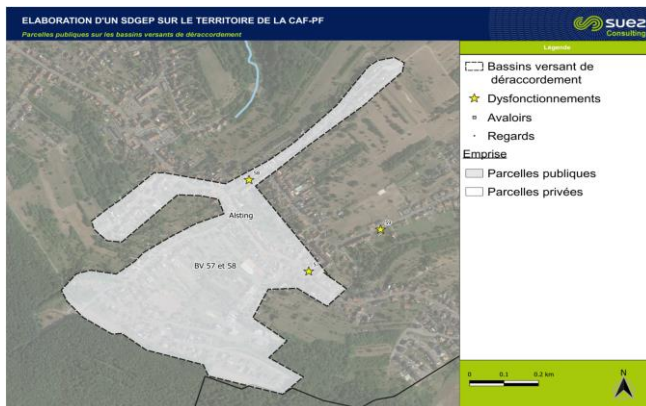
Problème hydraulique été 2021
