## Projet de réhabilitation des défenses contre l'érosion existant sur la zone du Mimbeau

### Etat des lieux des enrochements au printemps 2025

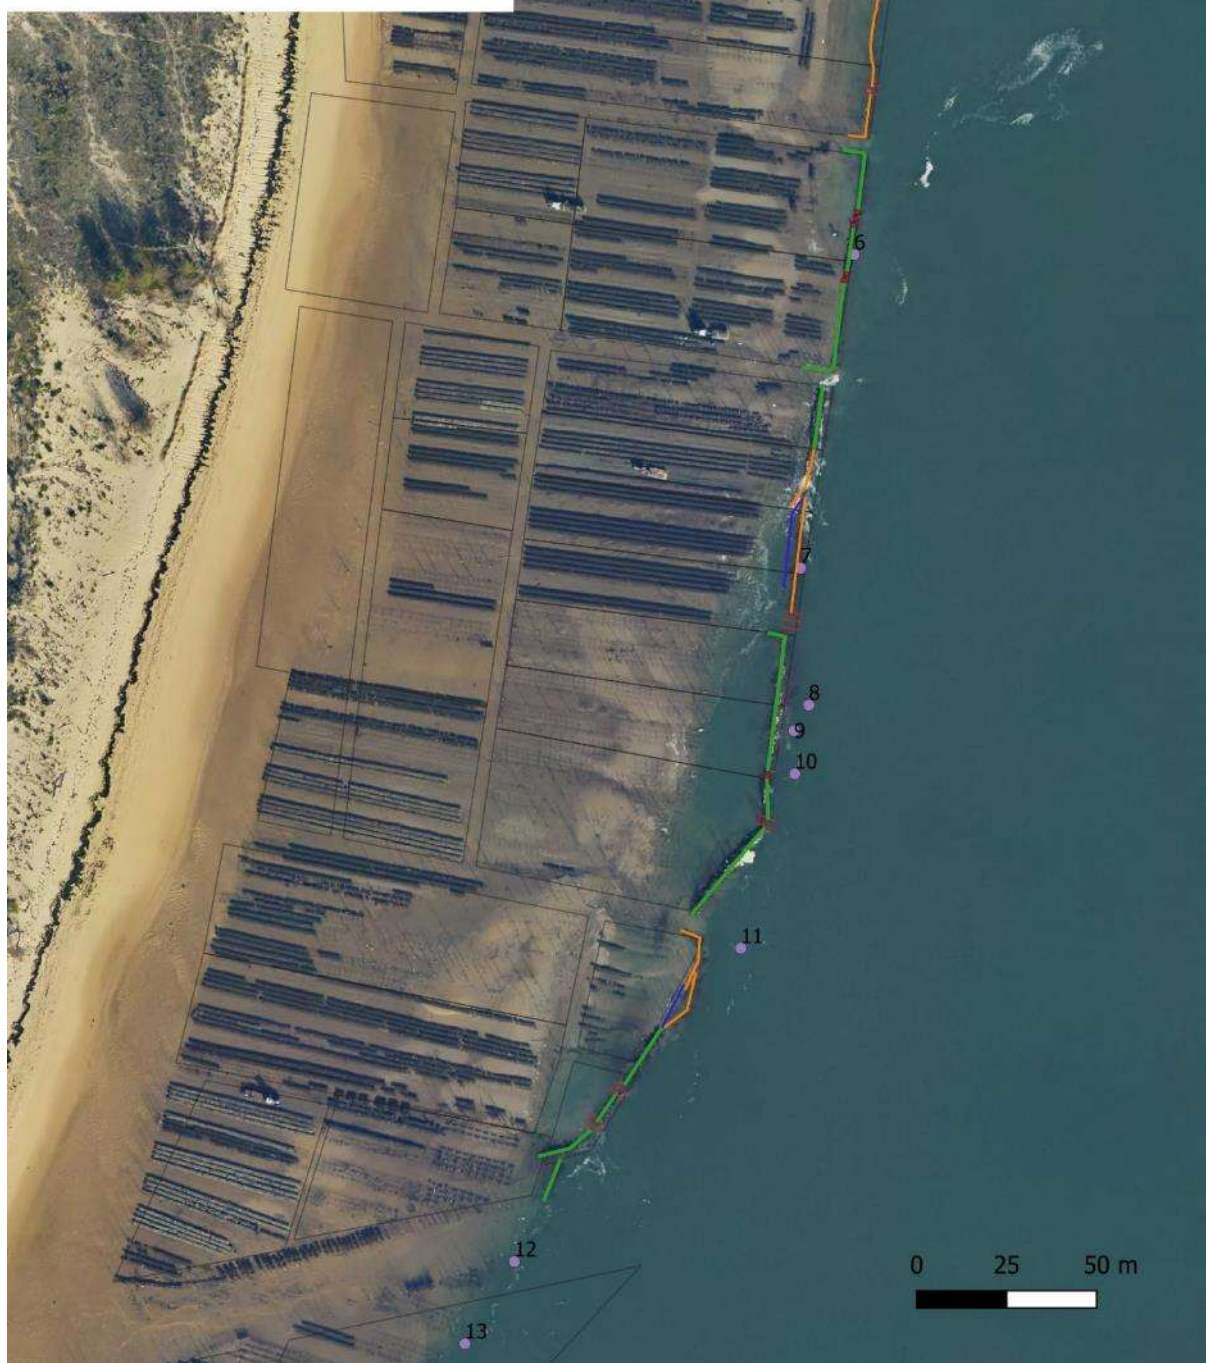
Carte 3 : Synthèse des observations relevées visant à faire un état de l'existant (Source orthophoto : EuropeVuDuCoel/PNMBA-OFB-16/11/2024)

On peut considérer que 5 zones d'enrochement se dégagent, numérotées du Nord au Sud de 2 à 6.

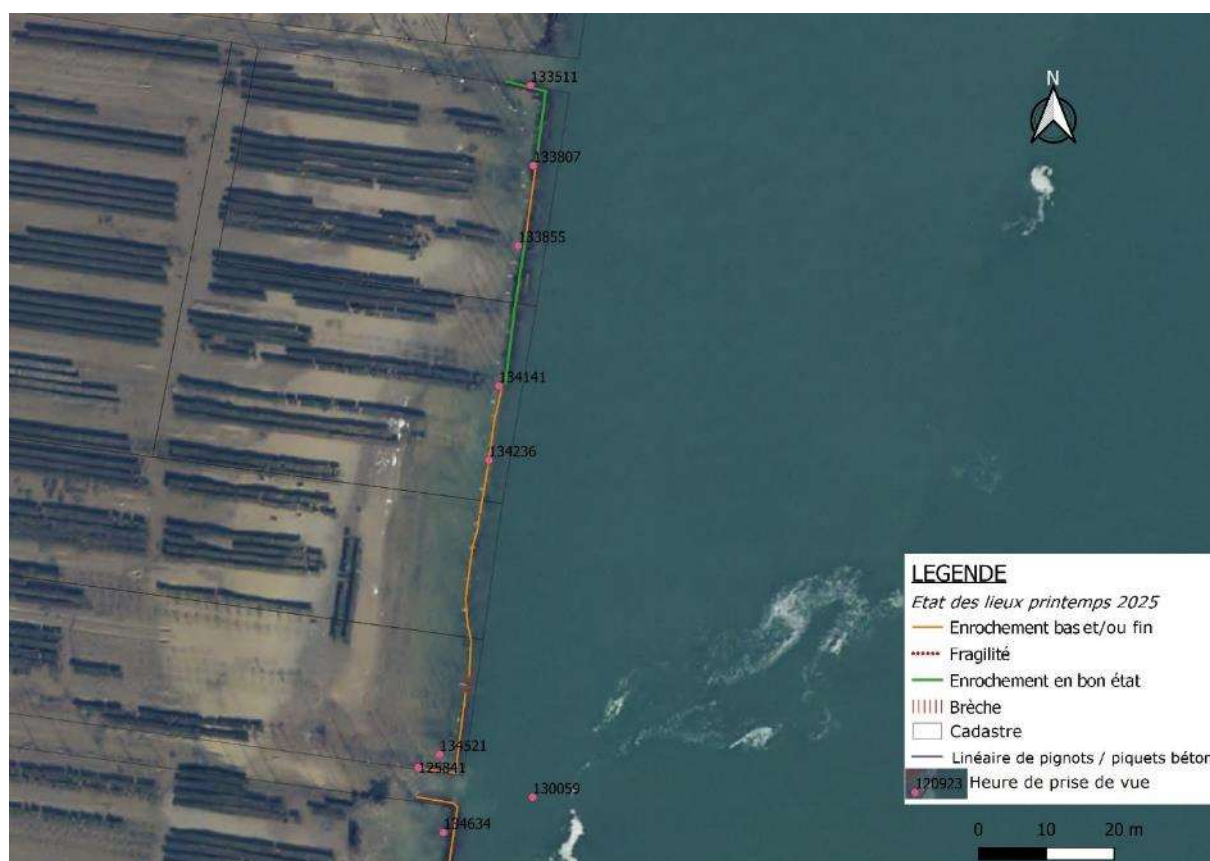
Carte 5 : détail de l'enrochement existant sur la zone numérotée 2 sur la Carte 3

La partie Nord de l'enrochement est en relativement bon état, mais nécessite un engraissement, celui-ci restant d'une largeur réduite, notamment sur certaines parties plus fines, d'une largeur inférieure à 2 m.

L'enrochement présente dans sa moitié Sud une faiblesse, avec un enrochement bas, sous le niveau de l'eau à basse mer et d'une largeur inférieure à 1 m. On retrouve une érosion sur le bas des parcs qui ne sont plus protégés par l'enrochement.

- Recharger la partie Nord en bon état afin de consolider son action dans le temps : l'objectif est de conserver un enrochement de section trapèze de 2,5 m en base de l'enrochement et 2 m en haut d'enrochement, sur une hauteur émergée à basse mer > 90 de 0,6 à 0,8 m. Les préconisations du CEREMA mentionnent qu'à proximité d'un point de vigilance, il est déconseillé de combler des manques sur le talus lui-même, les volumes apportés risquant d'en influencer la stabilité. Le renfort du merlon de protection pourra ainsi être fait préférentiellement dans la partie interne de celui-ci, côté parcs.

- Reconstituer la partie sud de l'enrochement : on estime ici que l'enrochement se situe 1 m sous le niveau de la basse mer. Il faut ainsi reconstituer un enrochement sur une hauteur de 1,6 m (1 m sous le niveau de BM, 0,6 au-dessus), selon un enrochement de section trapèze (2,5 m en base et 2 m en haut).

- Prolonger les retours d'enrochement dans les passages afin que ces retours mesurent 12 m. On est parti sur des retours moins large que l'enrochement de bas de parc : 1,5 à 2 m en base et 1 m en haut d'enrochement.

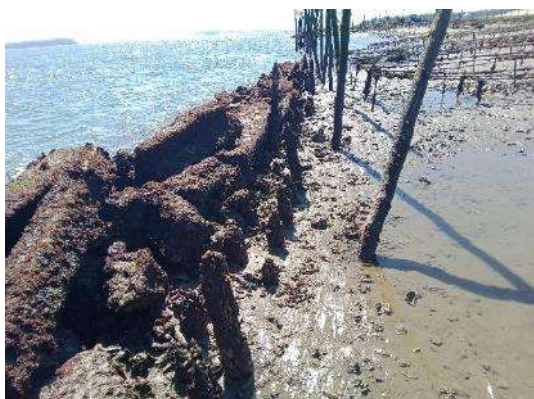
Prise de vue à 13h 38 le 31/03, du Nord au Sud, tronçon d'enrochement en bon état.

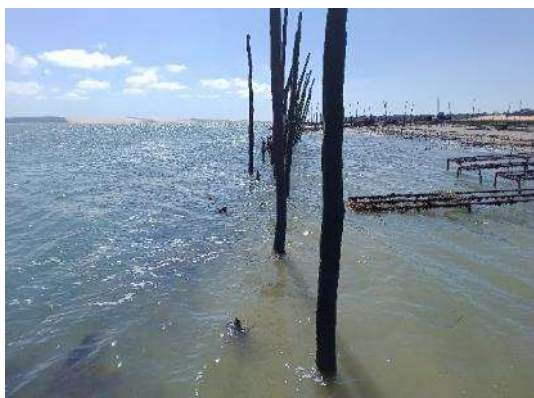
Prise de vue à 13 h 41 le 31/03, du Nord vers le Sud. Partie d'enrochement affaissée, se retrouvant sous l'eau à la basse mer (13 h 57 le 31/03)

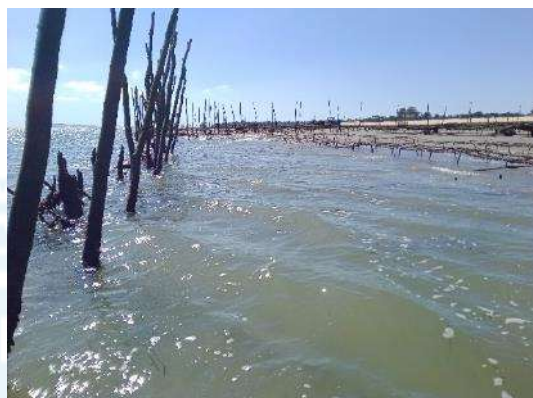
Prise de vue à 13 h 42 le 31/03 : vue de la partie non exploitable, zone d'érosion du bas de parc, non accessible à basse mer (plus de 1 m d'eau).

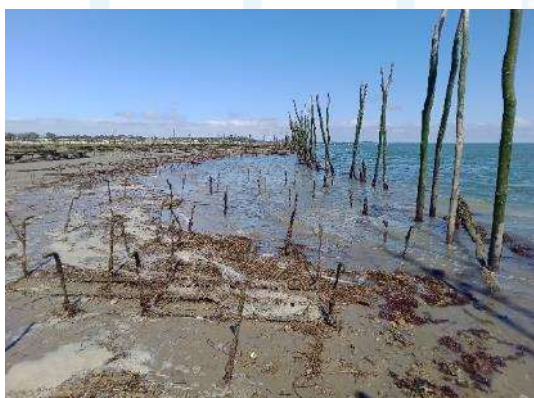
Prise de vue à 13 h 47 le 31/03 : vue du Sud vers le Nord de la partie du bas de parc non exploitable, voisinant le tronçon d'enrochement affaissé.

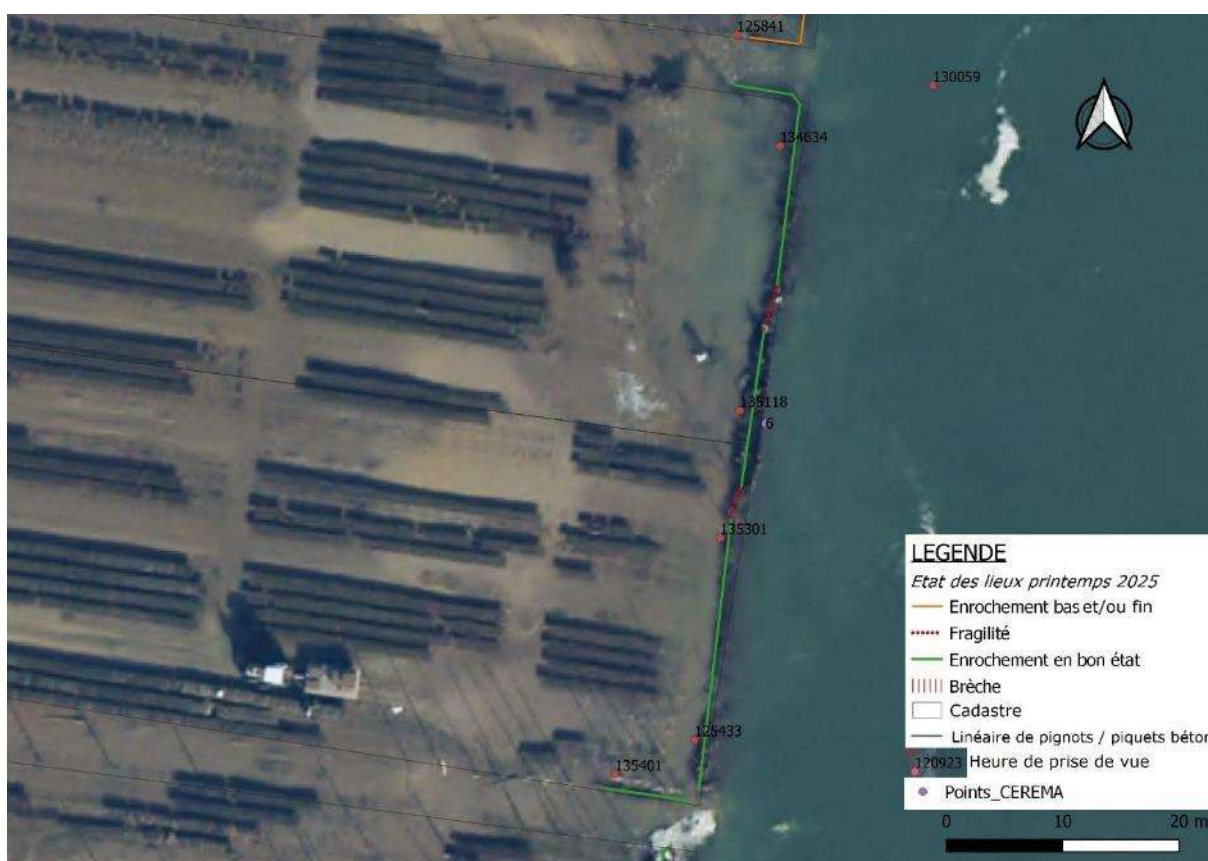
Carte 6 : détail de l'enrochement existant sur la zone numérotée 3 sur la Carte 3

La zone 3 présente un enrochement globalement situé au-dessus de l'eau à basse mer, mais qui présente plusieurs points de fragilité, avec des parties d'enrochement basses et des brèches en cours de formation.

Au Nord on retrouve une zone fortement exposée au mauvais temps, avec une érosion de bas de parcs en cours et des chantiers qui se sont retournés lors des épisodes de mauvais temps. Le prolongement du renfort en bordure du passage Nord pourrait permettre de réduire ce phénomène.

Les travaux consisteront à engraisser le renfort pour reconstituer une défense homogène de section trapèze : on ajoute ainsi du matériau pour relever les défenses entre 0,3 m sur les zones en meilleur état et 0,7 m sur les zones de fragilité relevées sur le linéaire.

De la même façon que sur la zone 2, sur la partie à proximité du point de vigilance 6 mentionné par le CEREMA, le renfort se fera préférentiellement à l'intérieur du merlon actuel.

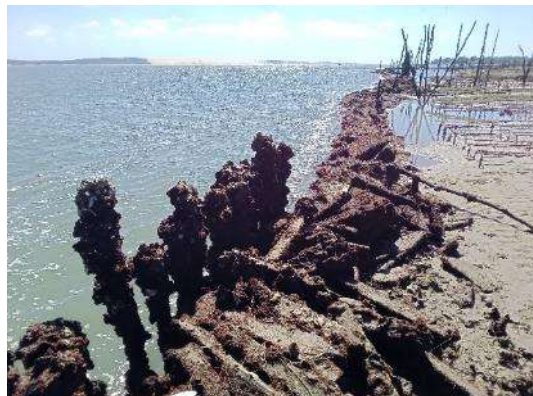
Prise de vue 13 h 51 le 31/03, du Nord vers le Sud.  
Point à l'appui du point de vigilance CEREMA (6)

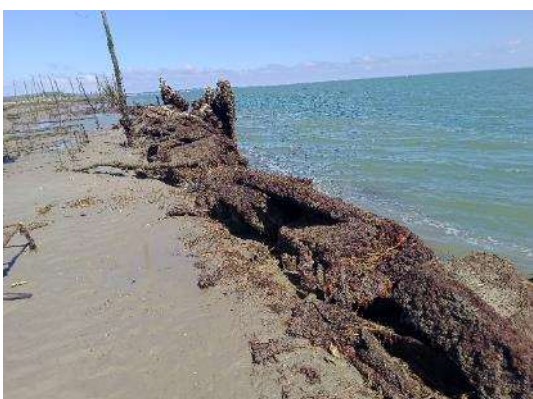
Prise de vue 13 h 53 le 31/03 du Sud vers le Nord :  
enrochement qui s'effondre vers le bas du talus

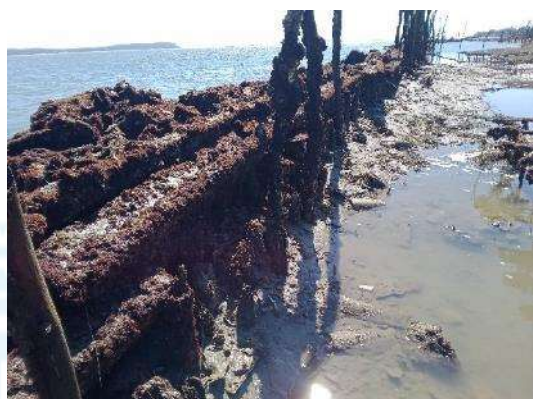
Prise de vue 13 h 54 le 31/03 du Nord vers le Sud:  
enrochement en bon état. 0,2 m de hauteur d'eau

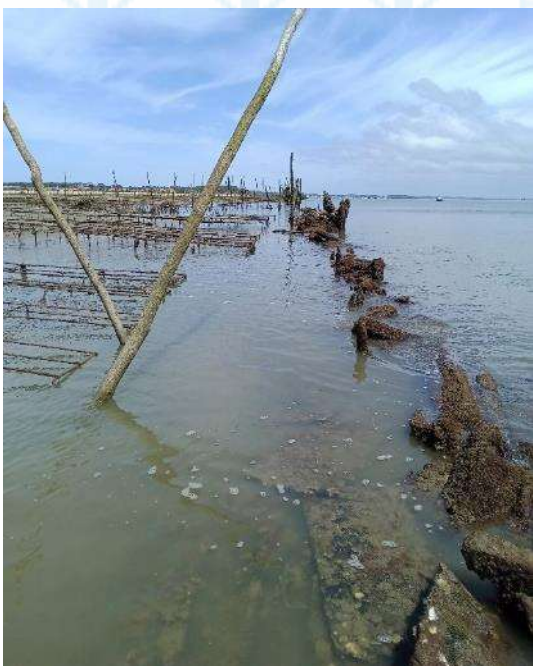
12h 54 le 27/05 : même vue de l'enrochement  
depuis le sud , 0,58 m de hauteur d'eau

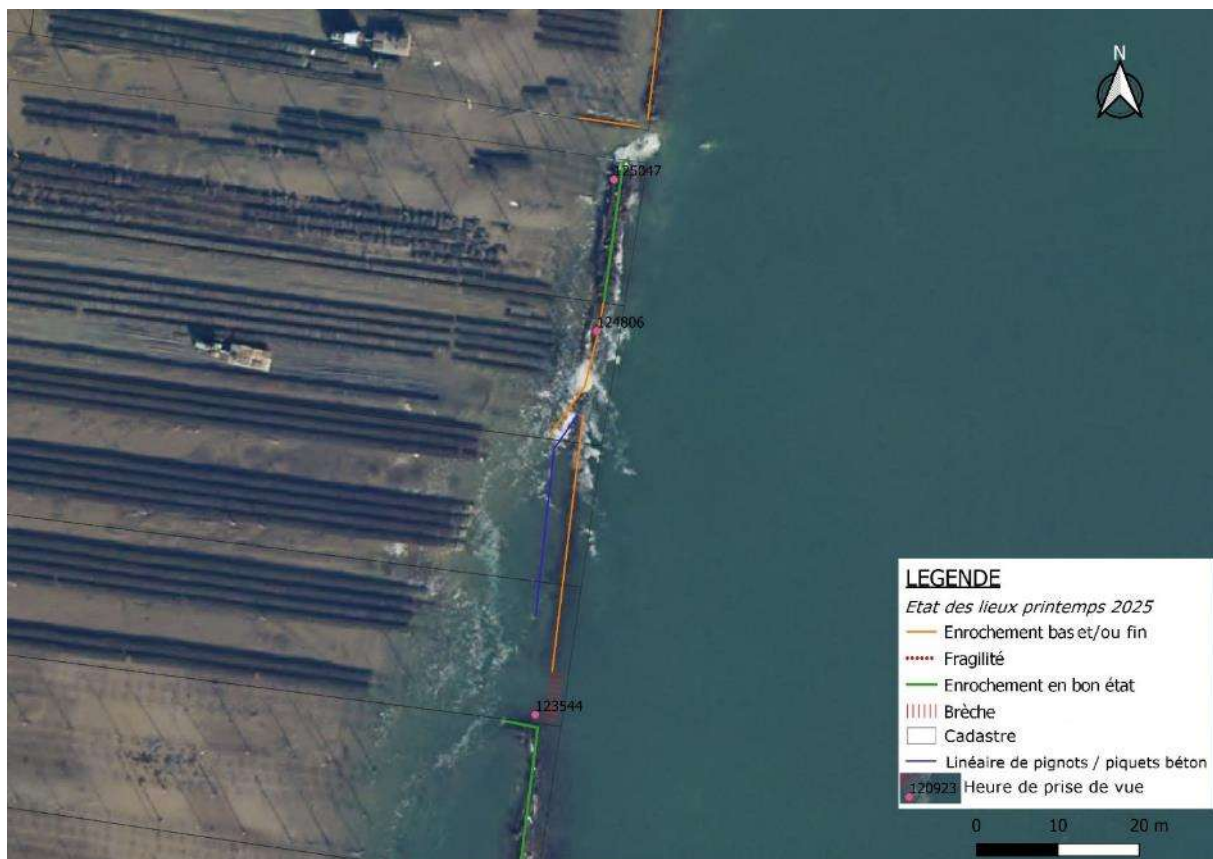
Carte 7 : détail de l'enrochement existant sur la zone numérotée 4 sur la Carte 3

La zone 4 présente une partie au Nord en bon état, avec un enrochement sur un linéaire de 20 m composé de pylônes sur une largeur de 3 à 4 m. Le reste du linéaire vers le Sud se situe en dessous du niveau de la basse mer et finit par une absence d'enrochement.

Cette brèche au Sud sur une longueur de 6 m pourrait être partiellement comblée afin de consolider l'ensemble du linéaire, sans condamner un passage sur le parc plus sud, exploité par un concessionnaire venant du Sud Bassin.

Sur la zone 4, le linéaire restant émergé représente une faible part du linéaire. 17 m linéaires feront ainsi l'objet d'une consolidation avec un ajout de matériau sur une moyenne de 20 cm de hauteur.

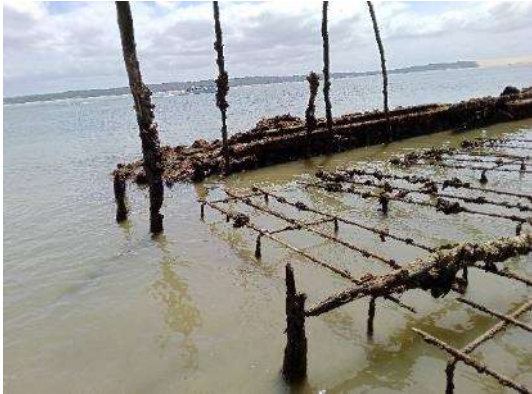
Prise de vue 12 h 50 47 le 27/05/2025 : absence de retour au Nord de la zone 3

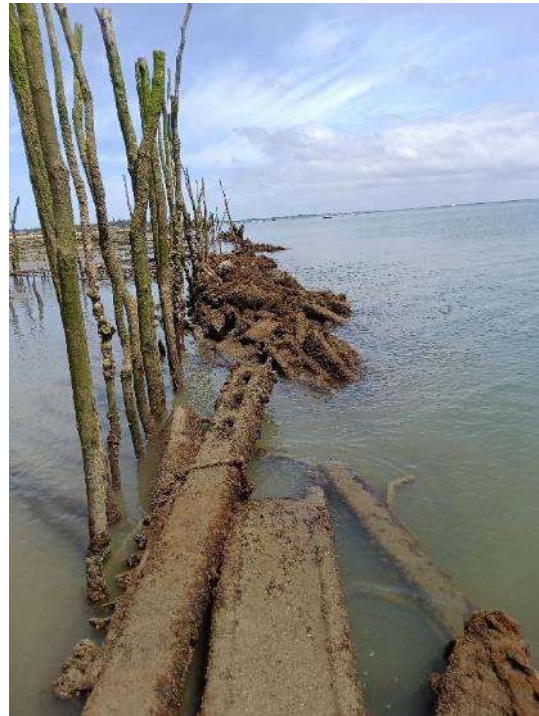
Prise de vue 12 h 48 le 27/05/2025 : prise de vue vers le Nord, partie de l'enrochement en bon état, 23 minutes après la basse mer.

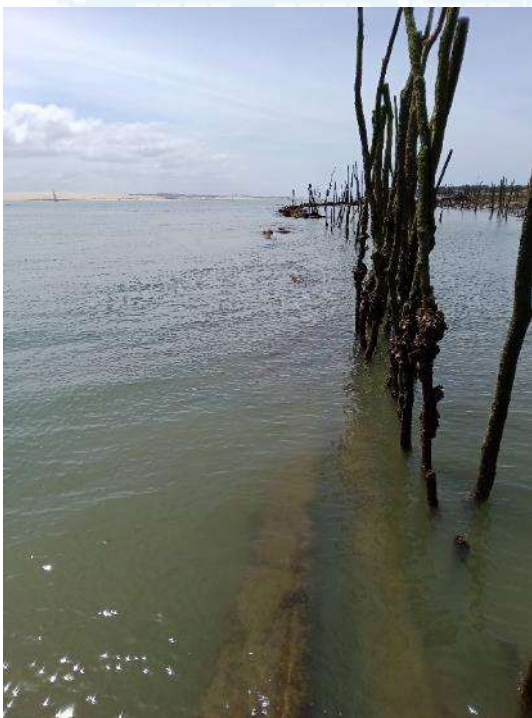
Prise de vue 12 h 48 le 27/05/2025 : vers le Sud, partie sous l'eau de l'enrochement

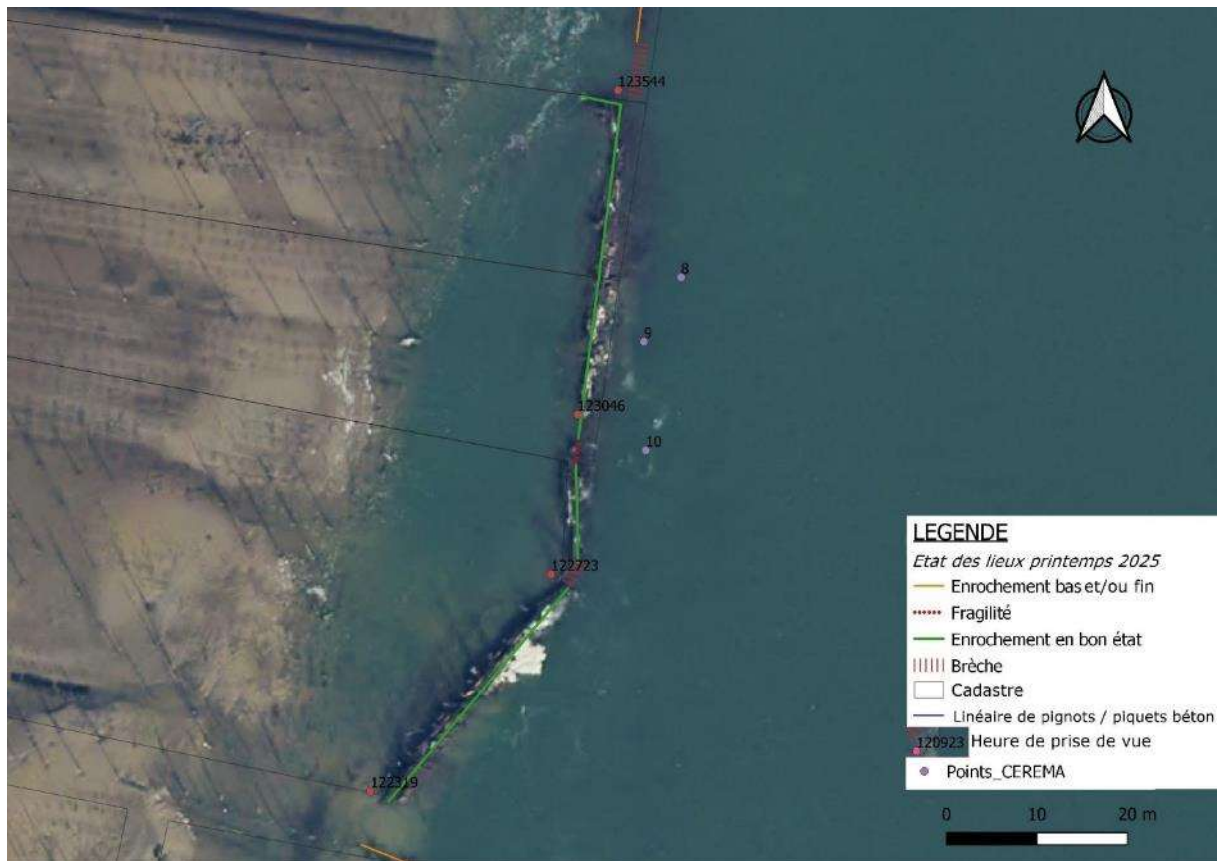
Carte 8 : détail de l'enrochement existant sur la zone numérotée 5 sur la Carte 3

Sur cette zone, l'enrochement est globalement en bon état et demande des travaux d'entretien et d'engraissement afin d'assurer la durabilité du linéaire dans le temps. Deux zones de fragilité devront être réhabilitées. Les travaux pourront ici se faire par le biais d'un navire qui accèdera par bas des parcs à la partie interne de l'enrochement.

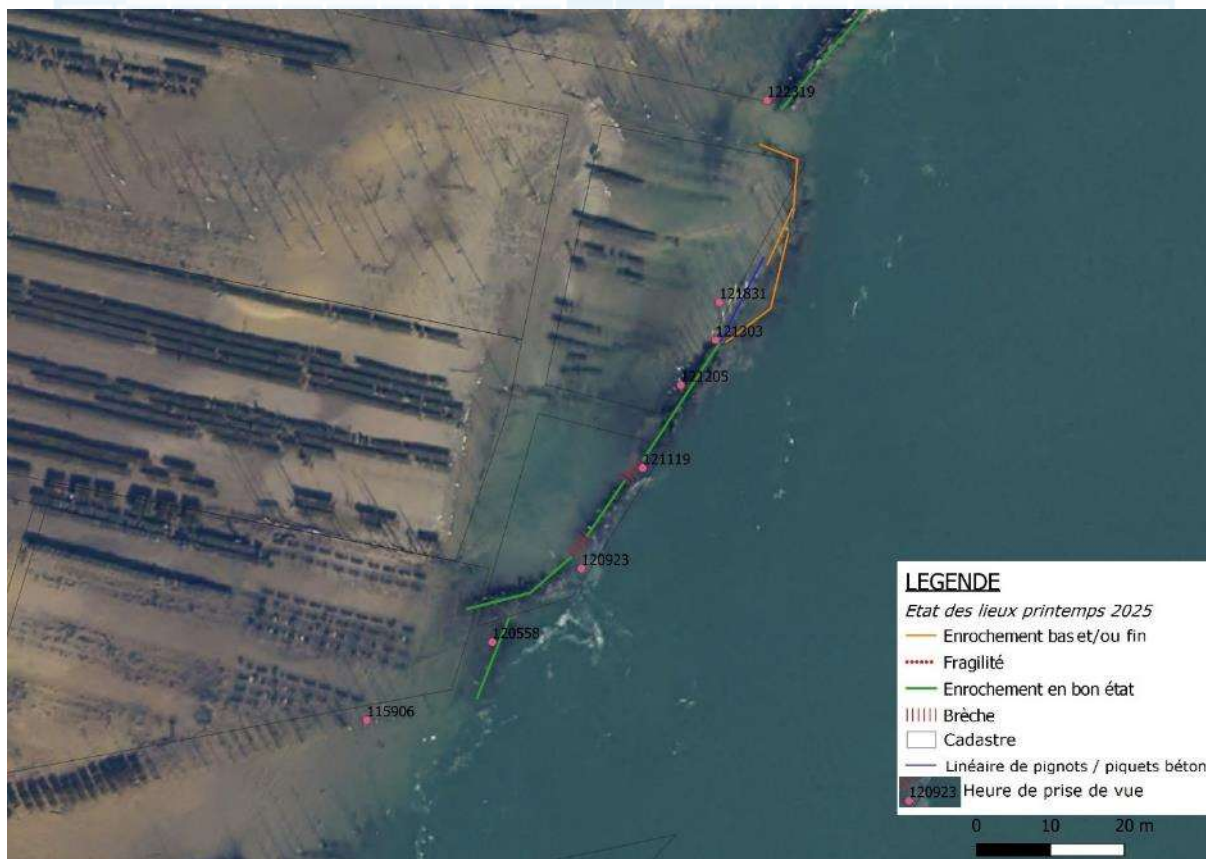
Carte 9 : détail de l'enrochement existant sur la zone numérotée 6 sur la Carte 3

On a ici un enrochement en bon état sur sa partie sud, mais dans un état dégradé sur sa partie Nord, avec notamment un affaissement de l'enrochement vers le bas du talus. Dans le cadre des échanges avec la DDTM de septembre 2024, un essai de mise en place de piquets béton en arrière de l'enrochement a été réalisé, mais ceux-ci n'ont tenu que sur les portions où l'enrochement est en bon état.

Sur la zone 6, l'enrochement actuel présente une forte fragilité au Nord, avec un enrochement qui a glissé en chenal vers le bas du talus. Les travaux devront permettre une reconstitution de l'enrochement en partie Nord, sur une hauteur de 1,2 m, permettant d'atteindre l'objectif d'un enrochement émergé de 0,8 m à basse mer. Un point de vigilance ayant été recensé par le CEREMA au Nord de la zone (point 11), le recul du linéaire de l'enrochement a été envisagé et pourra être adapté si besoin.

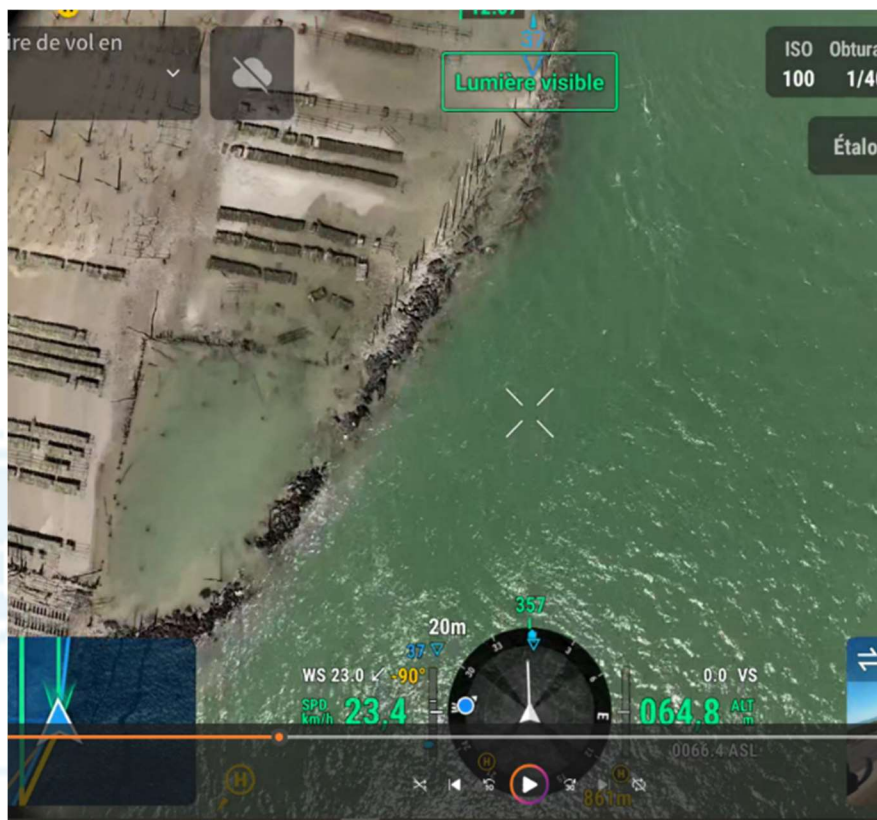
La photo prise par drone illustre bien les parties d'enrochement en bon état et les brèches en présence qui ne correspondent pas à l'aménagement de passages.

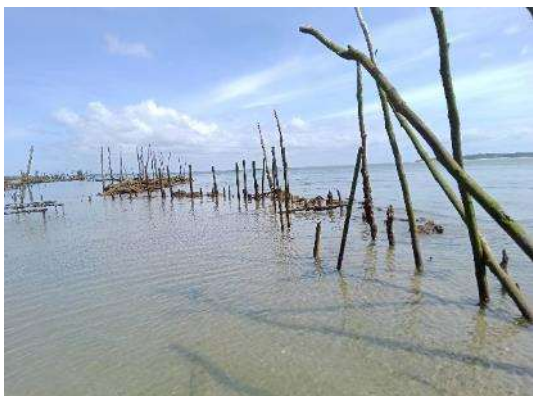
Prise de vue vers le Nord le 27/05 à 12h18 :  
enrochement fragilisé, qui s'est effondré côté chenal  
vers le bas du talus et par bas de la ligne de pignots

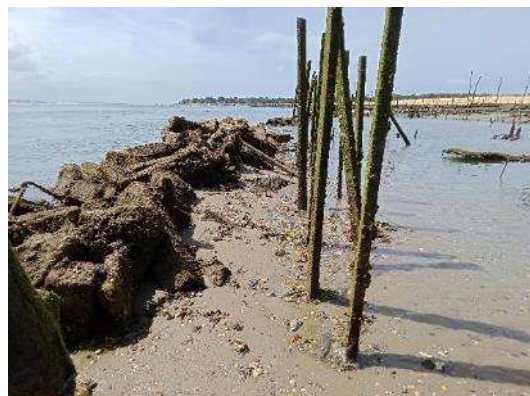
Prise de vue le 27/05 à 12h13 vers le Sud et  
l'enrochement en bon état : aperçu de la portion  
d'enrochement en bon état, par l'arrière de laquelle  
des piquets béton plantés parviennent à se  
maintenir

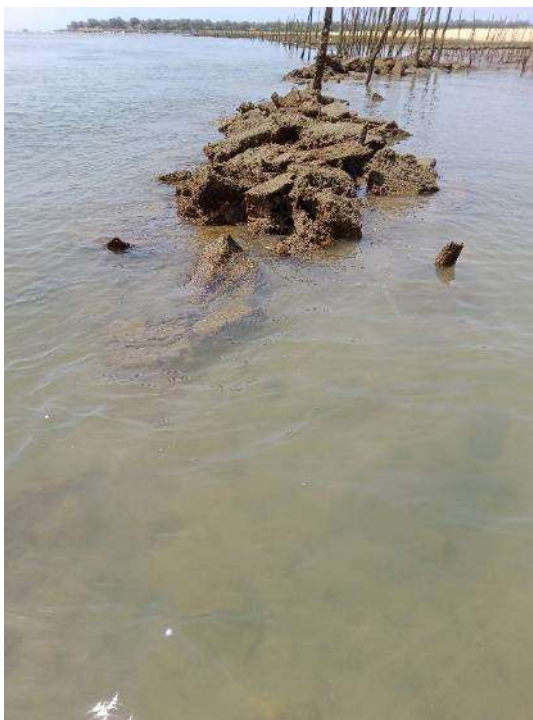
Prise de vue le 27/05 à 12h11 vers le Sud : aperçu :

- Au premier plan du segment référencé comme brèche, sous l'eau à 15 minutes de la basse mer.
- En arrière-plan de l'enrochement en bon état

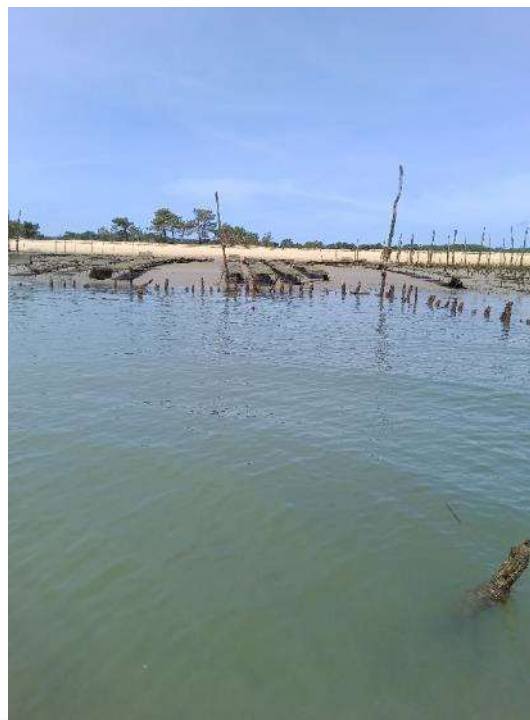
Prise de vue le 27/05 à 12h11, depuis le même point, de la partie basse de l'espace concédé qui n'est plus exploitable.

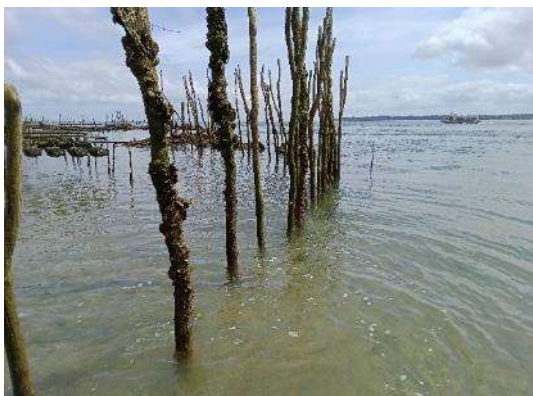
Prise de vue le 27/05 à 11h59 : pignolage serré présent, à défaut d'un retour d'enrochement.
