## 1 - Contexte de l'étude

La plage de la Mala est délimitée en arrière plage par une paroi rocheuse localisée entre les deux escaliers d'accès. Cette paroi rocheuse n'appartient pas au DPM. Cependant, la paroi rocheuse a fait l'objet d'un diagnostic géotechnique par le bureau d'ingénieurs - Conseils GEOLITE. Les reconnaissances de terrain ont été réalisées en décembre 2023 et janvier 2024.

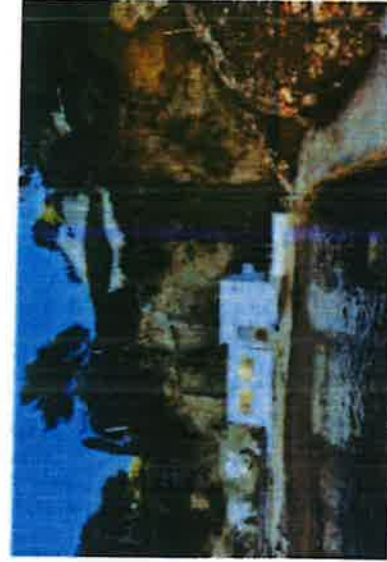
**OA1 - Grillage pendu**

| NOM | TYPE DE PARADE | NATURE DE L'OUVRAGE | ETAT DE L'OUVRAGE | NATURES DES DESORDRES | CONCEPTION ET DIMENSIONNEMENT | DEFAUTS LIEE A LA CONCEPTION ET AU DIMENSIONNEMENT | NIVEAU DE SERVICE DE L'OUVRAGE |
|---|---|---|---|---|---|---|---|
| OA1 | Parades actives | Grillage | MAUVAIS | Câble de pied détendu et corrodé<br>Ancrages de pied corrodés | ADAPTE | Ouvrage non dimensionné | ENQUELÉ (BAINT) |

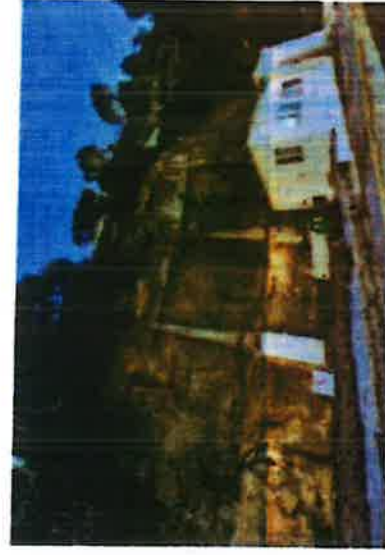
**OA2 - Buton**

| NOM | TYPE DE PARADE | NATURE DE L'OUVRAGE | ETAT DE L'OUVRAGE | NATURES DES DESORDRES | CONCEPTION ET DIMENSIONNEMENT | DEFAUTS LIEE A LA CONCEPTION ET AU DIMENSIONNEMENT | NIVEAU DE SERVICE DE L'OUVRAGE |
|---|---|---|---|---|---|---|---|
| OA2 | Parades actives | Béton | MOYEN | Ancrages corrodés et écaillage superficiel du béton | INDETERMINE | Ouvrage non dimensionné | INDETERMINE |

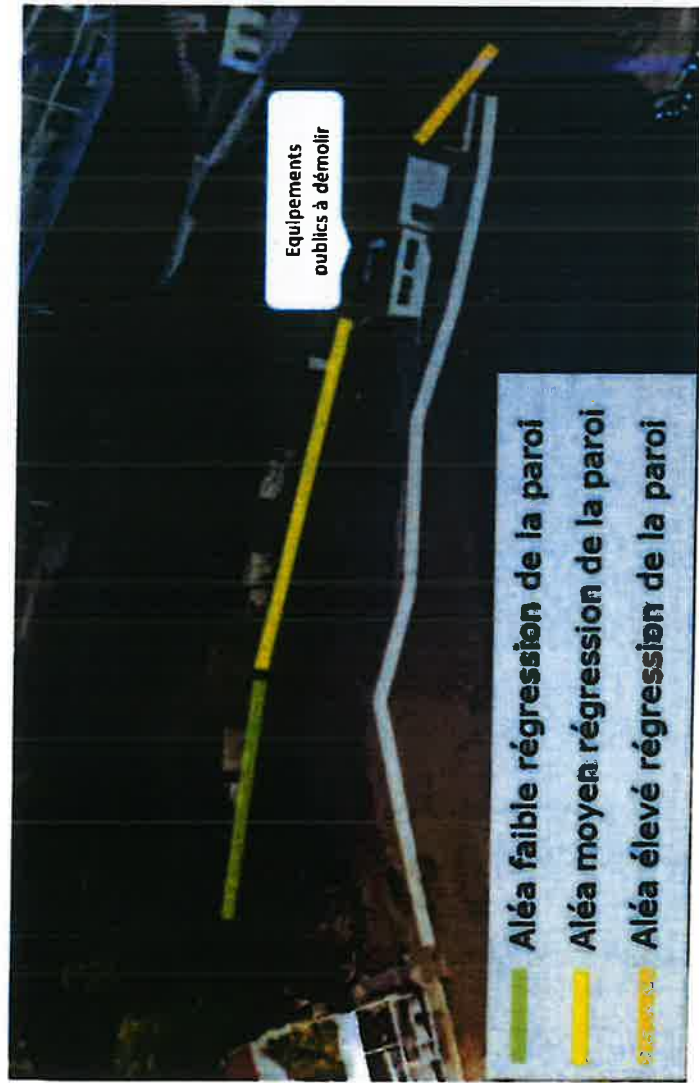
Répartition de l'aléa régression sur la zone d'étude

Actuellement, seule l'ancienne dalle béton de 80 cm de haut, offre toujours protection (très limitée) de la paroi vis-à-vis des coups de mer, notamment en saison hivernale. Or, la paroi verticale étant constituée de matériaux d'accumulation recimentés d'origine volcanique, ils sont plus sensibles à l'érosion qu'une roche saine et massive telle que le calcaire.

L'aléa associé à ce phénomène de régression et érosion générale sous l'effet de la mer est proportionnel à la distance entre la paroi et la mer. Il est donc estimé ELEVE au niveau du poste de secours pour arriver à un aléa FAIBLE à proximité du restaurant.

En l'absence d'une telle protection, un phénomène de sous-cavage du pied de la paroi est susceptible de se créer avec, à moyen/long terme, la déstabilisation d'éléments de falaise. Cet ouvrage pourra être notamment de type paroi en béton projeté ancré habillé par un parement maçonné. En complément, il est aussi envisageable de laisser en place la dalle béton existante au niveau de la plage, qui aide à casser les vagues et à limiter leur progression jusqu'en arrière plage au pied de la falaise.

L'entreprise GEOLITHE préconise de conserver une protection du pied de la paroi (ex : mur BA avec habillage en maçonnerie) afin de limiter l'impact de la mer sur la stabilité de la falaise.
