## Rapport de mission de repérage des matériaux et produits contenant de l'amiante avant démolition

| Numéro de rapport | <b>ROLLET 8882 11.06.25 A</b> |
| Adresse de l'immeuble | <b>Bâtiment B 1073 rue du Parc de la Vanoise 73300 SAINT-JEAN-DE-MAURIENNE</b> |

| <b>Démolition totale</b> | |

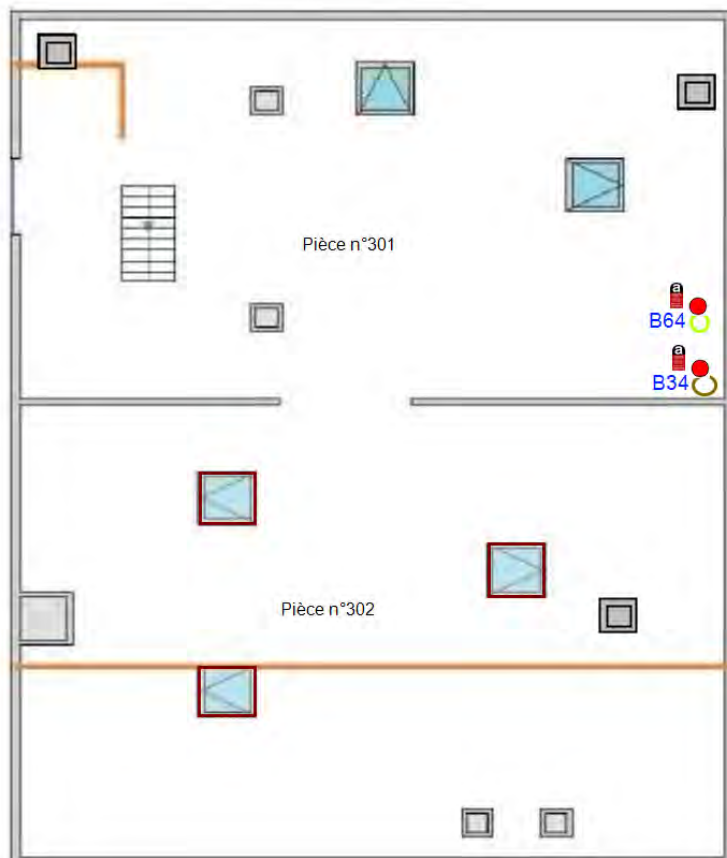
| Origine du plan | Cabinet de diagnostics | | | | Bâtiment – Niveau | Croquis N°8_avec amiante |

B34 Conduit de ventilation gros/droite Sol  
Fibrociment  
Présence d'amiante

B64 Conduit de ventilation petit/gauche Sol  
Fibrociment  
Présence d'amiante
