## ESQUISSE

### ANALYSE DES RAPPORTS AMIANTE / PLOMB AVANT TRAVAUX

### PALAIS DU COMMERCE RENNES

VICARTEM  
35 Boulevard de la liberté  
35000 RENNES

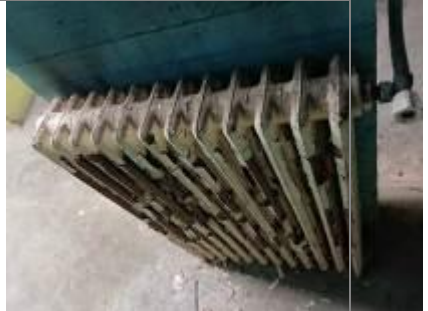
| <b>Sous-sol</b> | <b>Linteaux</b> | <b>Non visible<br/>(Rapport<br/>BV)</b> | <b>7U</b> | |
|---|---|---|---|---|
| <b>Sous-sol aile<br/>Est</b> | <b>Radiateurs<br/>métalliques</b> | <b>Peinture<br/>dégradée<br/>(Ecaillage)</b> | <b>3 U</b> | |

| Désignation Ouvrages | Unité | Quantité | Prix Unitaire | Prix Total |
|---|---|---|---|---|
| Retrait des radiateurs métalliques | Unité | 3 | 150.00 € | 450.00 € |

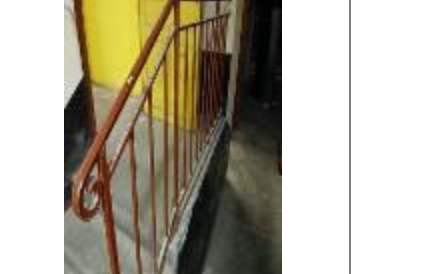
| <b>Sous-sol</b> | <b>Linteaux</b> | <b>Non visible<br/>(Rapport<br/>BV)</b> | <b>7U</b> | |
|---|---|---|---|---|
| <b>Sous-sol aile<br/>Est</b> | <b>Balustrade<br/>métallique</b> | <b>Peinture en<br/>état d'usage</b> | <b>2 U</b> | |

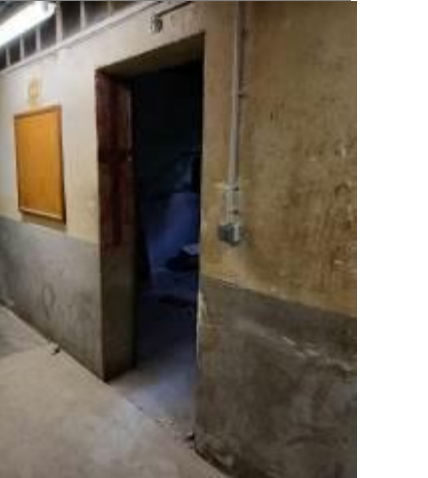
| <b>Sous-sol</b> | <b>Linteaux</b> | <b>Non visible<br/>(Rapport<br/>BV)</b> | <b>7U</b> | |
|---|---|---|---|---|
| <b>Sous-sol aile<br/>ouest</b> | <b>Porte + dormant<br/>Métallique</b> | <b>Peinture<br/>non<br/>dégradée</b> | <b>1 U</b> | |

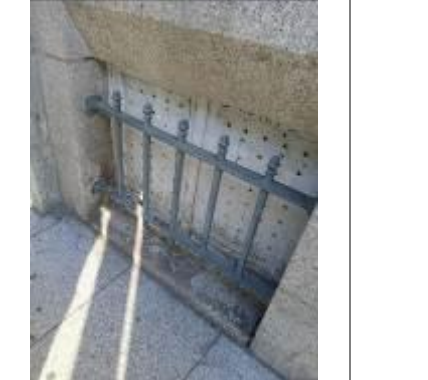
| <b>Sous-sol</b> | <b>Linteaux</b> | <b>Non visible<br/>(Rapport<br/>BV)</b> | <b>7U</b> | |
|---|---|---|---|---|
| <b>Ensemble des<br/>grilles des<br/>sopiraux</b> | <b>Grilles</b> | <b>Peinture en<br/>état d'usage</b> | | |

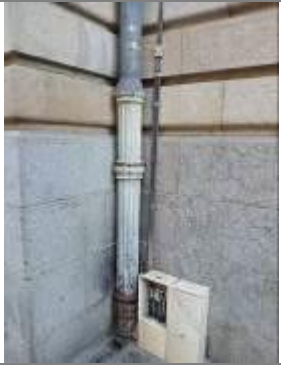
| <b>RDC Extérieurs</b> | <b>Dauphins EP métalliques</b> | <b>Peinture dégradée (Ecaillage)</b> | <b>11 U</b> | |

| Traitement par décapage chimique des peintures des Dauphins EP extérieur | Unité | 11 | 120.00 € | 1 320.00 € |

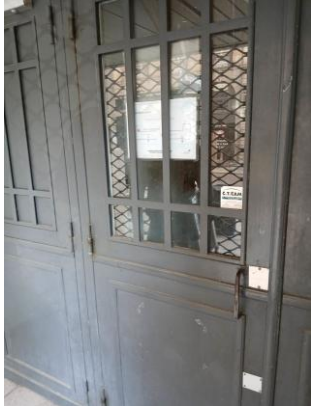
| <b>RDC Aile Est Escalier</b> | <b>Porte + dormant Métallique</b> | <b>Peinture non dégradée</b> | <b>1 U</b> | |

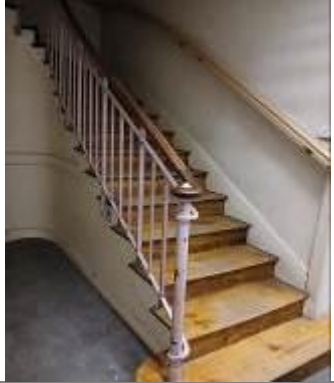
| <b>Tout étage Escaliers 1, 2, 3, 4, 5, 7</b> | <b>Balustrade</b> | <b>Peinture en état d'usage</b> | | |

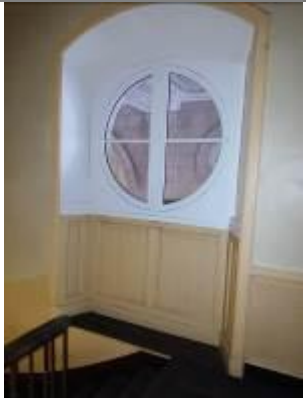
| <b>Tout étage<br/>escalier 5</b> | <b>Limon<br/>Bois,<br/>Ebrasement,<br/>Moulures bois,<br/>Encadrement de<br/>porte</b> | <b>Peinture<br/>non<br/>dégradée</b> | | |

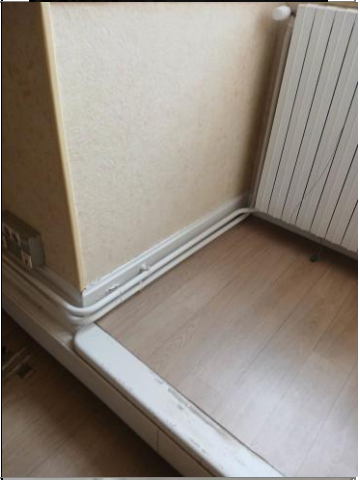
| <b>R+1 Aile<br/>Centre Est</b> | <b>Tuyauterie de<br/>chauffage</b> | <b>Peinture<br/>non<br/>dégradée</b> | | |

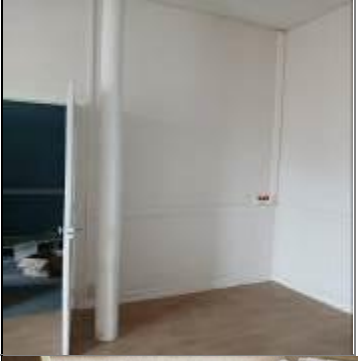
| <b>R+1 Aile<br/>Centre Est</b> | <b>Poteaux<br/>métalliques</b> | <b>Peinture<br/>non<br/>dégradée</b> | <b>4U</b> | |

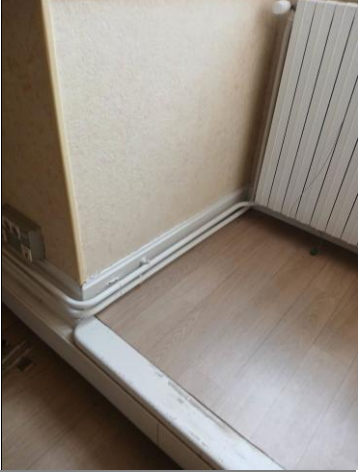
| <b>R+2<br/>Aile EST</b> | <b>Tuyauterie de<br/>chauffage</b> | <b>Peinture<br/>non<br/>dégradée</b> | | |

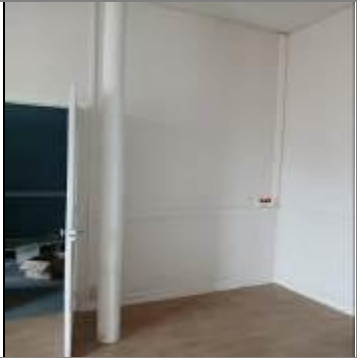
| <b>R+2<br/>Aile EST</b> | <b>Poteaux<br/>métalliques</b> | <b>Peinture<br/>non<br/>dégradée</b> | <b>5U</b> | |

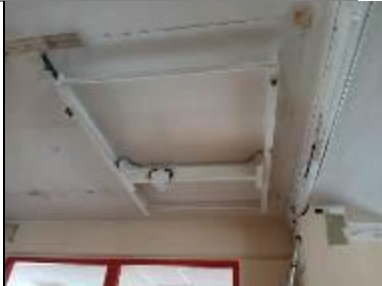
| <b>R+2<br/>Aile Centre EST</b> | <b>IPN au plafond</b> | <b>Peinture<br/>non<br/>dégradée</b> | <b>5U</b> | |

| Retrait d'IPN au plafond | Unité | 4 | 200.00 € | 800.00 € |

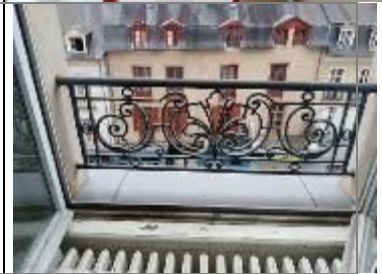
| <b>R+2</b> | <b>Garde-corps<br/>fenêtres</b> | <b>Peinture en<br/>état d'usage</b> | <b>29U</b> | |

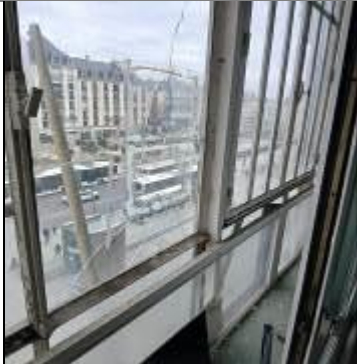
| <b>R+2<br/>Corps central</b> | <b>Verrières<br/>métalliques</b> | <b>Peinture en<br/>état d'usage</b> | <b>2 U</b> | |

| Retrait de verrières métalliques | m² | 90 | 200.00 € | 18 000.00 € |

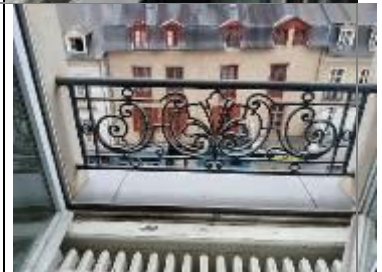
| <b>R+2<br/>Corps central</b> | <b>Garde-corps<br/>fenêtres</b> | <b>Peinture en<br/>état d'usage</b> | <b>1 U</b> | |

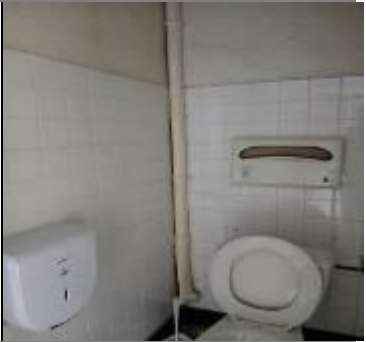
| <b>R+2<br/>Aile Centre<br/>ouest</b> | <b>Canalisations en<br/>fonte ou Plomb</b> | <b>Peinture<br/>non<br/>dégradée</b> | <b>2U</b> | |

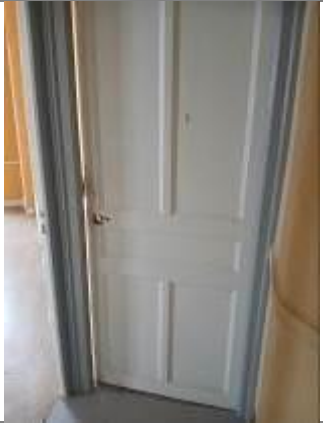
| <b>R+2<br/>Aile Est</b> | <b>Porte + dormant</b> | <b>Peinture<br/>non<br/>dégradée</b> | <b>4U</b> | |

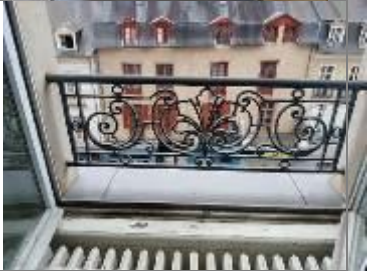
| <b>R+3</b> | <b>Garde-corps<br/>fenêtres</b> | <b>Peinture en<br/>état d'usage</b> | <b>56 U</b> | |

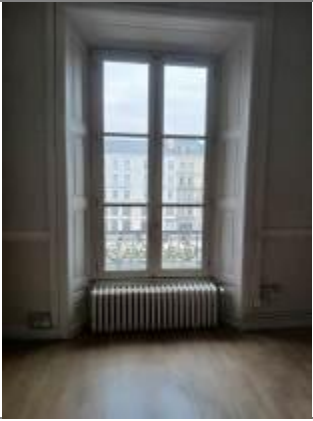
| <b>R+3<br/>Aile Ouest et<br/>Centre Ouest</b> | <b>Ebrasement +<br/>Allège<br/>+encadrement<br/>fenêtre</b> | <b>Peinture<br/>non<br/>dégradée</b> | <b>13 U</b> | |

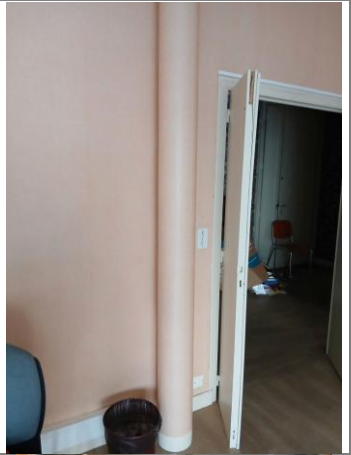
| <b>R+3</b> | <b>Poteaux métalliques</b> | <b>Peinture non dégradée</b> | <b>4U</b> | |

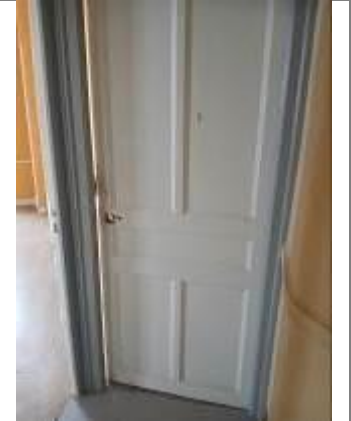
| <b>R+3</b> | <b>Porte ouvrant</b> | <b>Peinture non dégradée</b> | <b>33U</b> | |

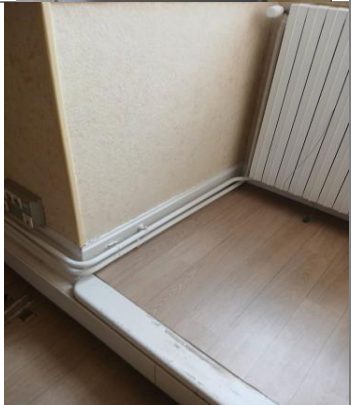
| <b>R+3</b> | <b>Canalisations de chauffage</b> | <b>Peinture non dégradée</b> | | |

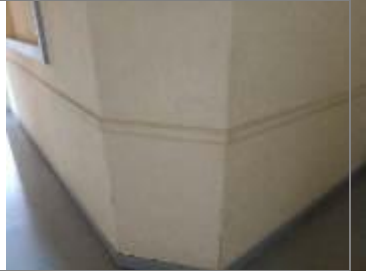
| <b>R+3<br/>Aile Est Palier</b> | <b>Moulures bois + plinthes</b> | <b>Peinture non dégradée</b> | <b>20ml</b> | |

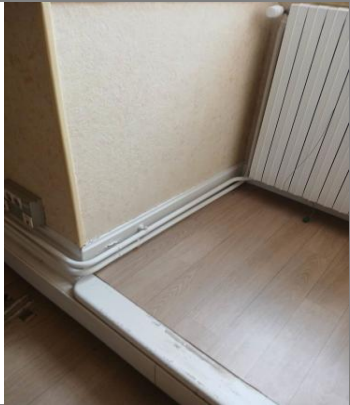
| <b>R+4<br/>Aile Ouest</b> | <b>Canalisations de chauffage</b> | <b>Peinture non dégradée</b> | | |

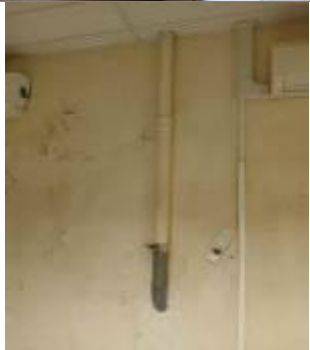
| <b>R+4<br/>Aile Ouest</b> | <b>Canalisations en fonte</b> | <b>Peinture non dégradée</b> | <b>1U</b> | |

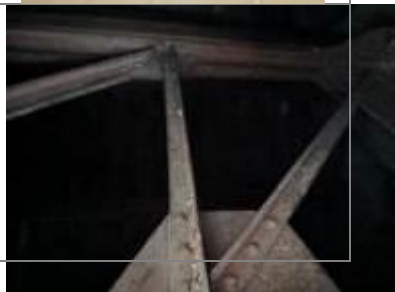
| <b>R+4<br/>Aile Centre ouest</b> | <b>Charpente métallique derrière doublage</b> | <b>Peinture en état d'usage</b> | | |

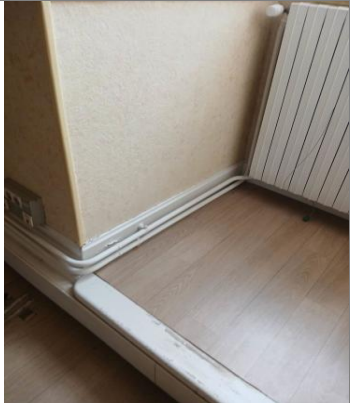
| <b>R+4<br/>Aile centre Est<br/>et EST</b> | <b>Canalisations de<br/>chauffage</b> | <b>Peinture<br/>non<br/>dégradée</b> | | |

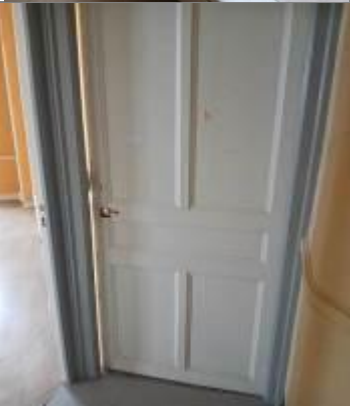
| <b>R+4<br/>Aile Est</b> | <b>Porte ouvrant</b> | <b>Peinture<br/>non<br/>dégradée</b> | <b>7U</b> | |

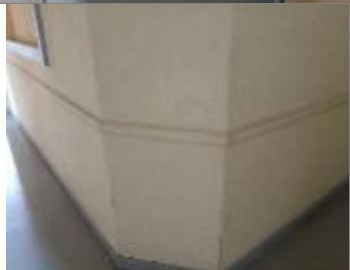
| <b>R+4<br/>Aile Est Palier</b> | <b>Moulures bois +<br/>plinthes</b> | <b>Peinture<br/>non<br/>dégradée</b> | <b>20ml</b> | |

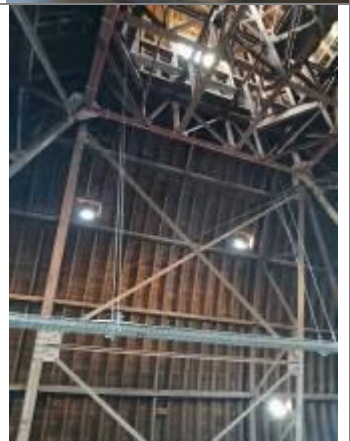
| <b>R+5<br/>Aile Centre<br/>Ouest et Corps<br/>central</b> | <b>Charpente<br/>métallique</b> | <b>Peinture en<br/>état d'usage</b> | | |

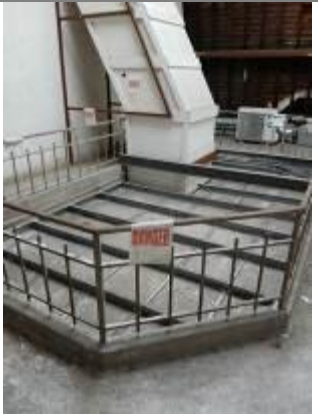
| <b>R+5<br/>Aile Ouest</b> | <b>Balustrade<br/>Verrière</b> | <b>Peinture en<br/>état d'usage</b> | <b>10ml</b> | |

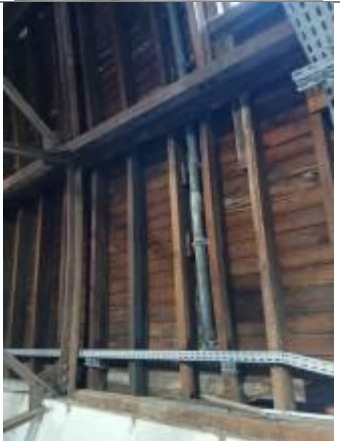
| <b>R+5<br/>Aile Ouest</b> | <b>Canalisations en<br/>fonte</b> | <b>Peinture<br/>non<br/>dégradée</b> | <b>1U</b> | |

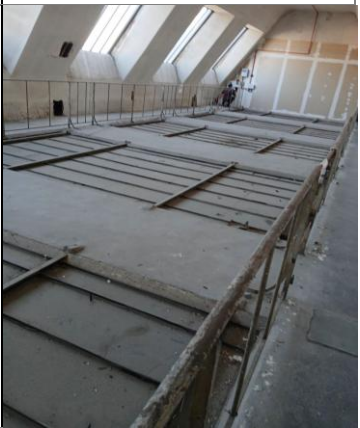
| <b>R+5<br/>Aile centre Est</b> | <b>Structure<br/>Verrière et<br/>balustrade</b> | <b>Peinture<br/>non<br/>dégradée</b> | <b>100m<sup>2</sup></b> | |
