# Audit du réseau d'eaux usées et de la station d'épuration de COURCY

## RAPPORT D'ETUDES

Communauté Urbaine du Grand Reims

### Rapport d'études

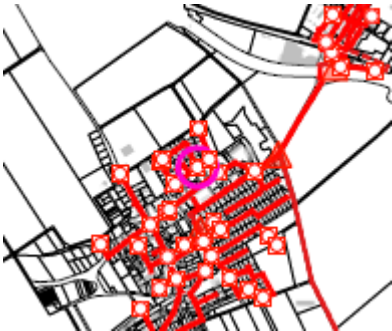
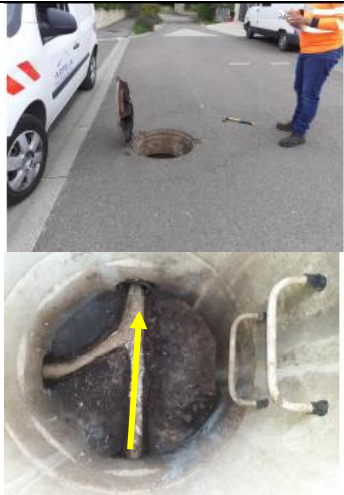
| 301 | Rue Stivel | | | <p>Suspicion<br/>d'eaux claire<br/>venant de la rue<br/>des vignes</p> |

A la vue du débit d'arrivée d'eaux claires rue Stivel et des résultats observés en entrée de station d'épuration et détaillés plus loin dans le présent rapport, cette arrivée semble avoir été ponctuelle.

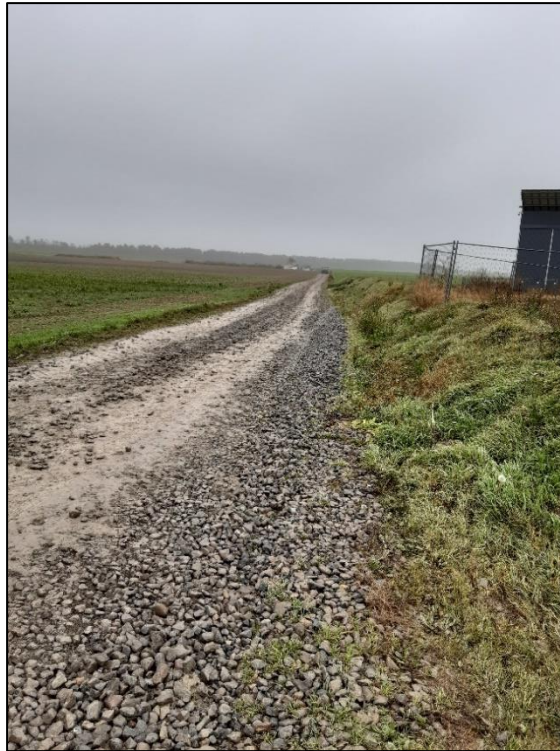
*Figure 27 Vue sur le chemin d'accès à la STEP*

Ce chemin est difficilement praticable pour un véhicule léger classique (VL), en particulier par temps humide.

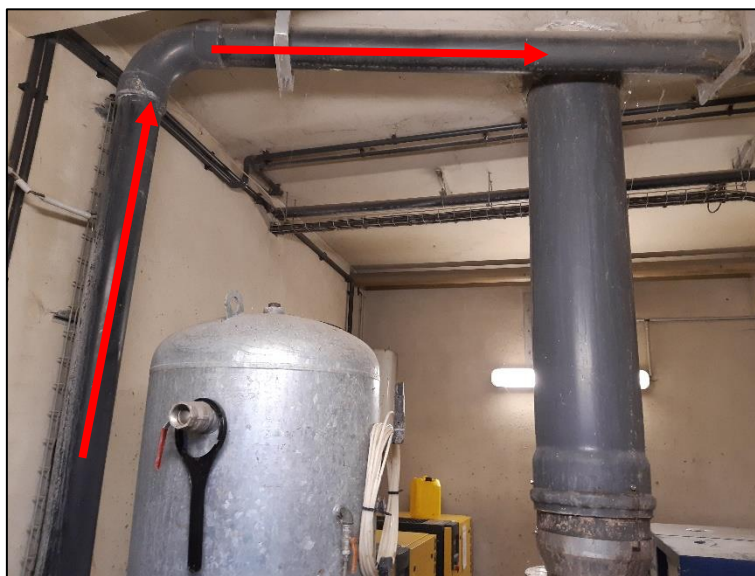
Figure 34 Conduite d'arrivée des eaux brutes dans le local déchet/compresseurs/surpresseurs

On note l'absence de dispositif de comptage des eaux bruts sur cette conduite. Toutefois la mise en place d'un débitmètre électromagnétique n'apparaîtrait pas pertinente, du fait de la présence d'air dans l'effluent brut lié au refoulement pneumatique.

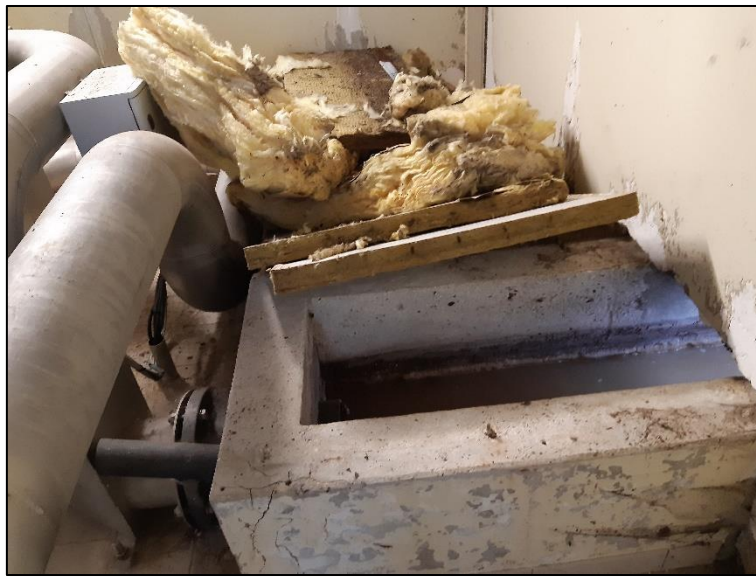
Figure 38 Vue sur la sortie du dégrilleur

La principale explication est que ce local est un local « humide », mais par conception, aucune extraction d'air mécanique n'a été prévue, ce qui a entraîné les désordres constatés.

A ce titre, le faux plafond, fragilisé, s'est en partie effondré suite à un épisode de vent violent : l'air s'est engouffré sous les tuiles et a détruit une partie du sous plafond, qui était maintenu par des supports en acier galvanisé en grande partie corrodée.

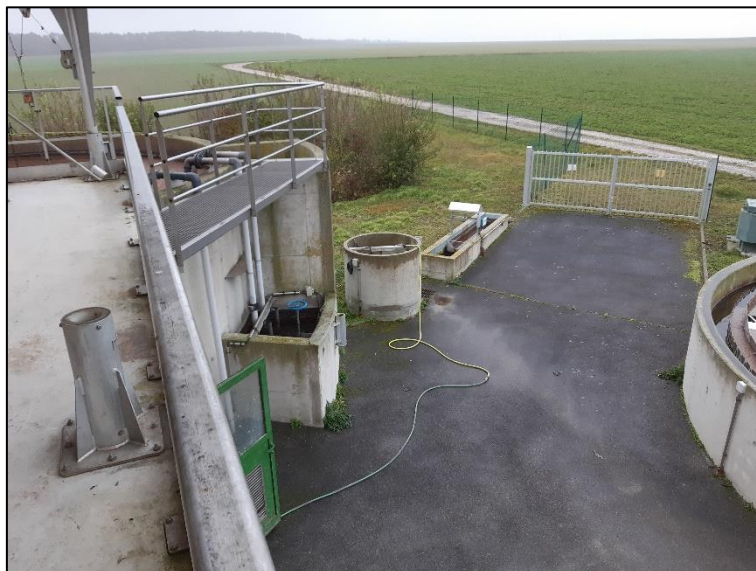
On note également qu'une passerelle a été rajoutée afin de pouvoir accéder à cet ouvrage, ce qui à la conception de la station n'était pas prévu.

*Figure 46 Vue sur la passerelle*

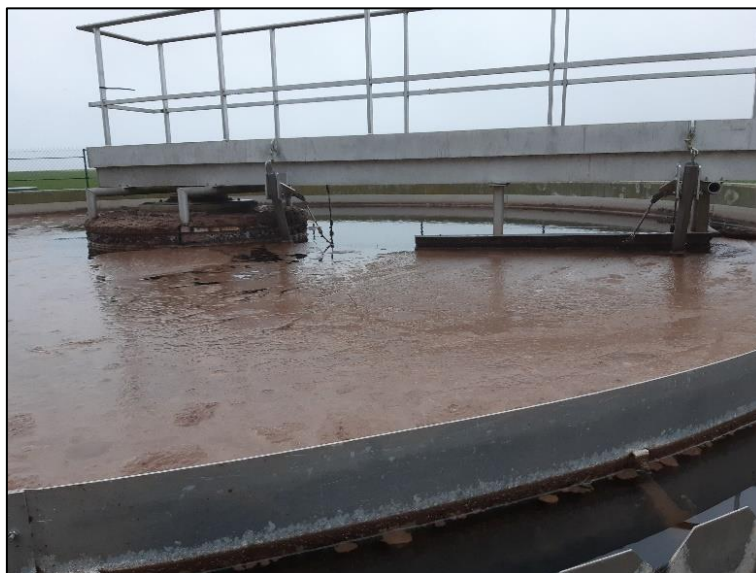
- D'une part, que la racle de surface n'est pas de longueur suffisante. En effet, elle ne couvre qu'environ 2/3 du rayon de l'ouvrage au miroir ;
- D'autre part, que **la surface du clarificateur était presque totalement recouvert par des mousses et des flottants, en quantité tellement importante qu'ils parvenaient à s'échapper vers le rejet par sous-verse au niveau de la cloison siphonide, ce qui avait pour conséquence de dégrader la qualité du rejet.**

On note que les flottants récupérés en surface du dégazeur et du clarificateur ne sont pas extraits de la filière de traitement et tournent en boucle dans celle-ci. Ils s'accumulent donc dans la filière, recouvrent les ouvrages, et sont potentiellement source de bactéries filamenteuses occasionnant une mauvaise décantabilité des boues, ce qui peut dégrader le rejet.

*Figure 48 : Clarificateur recouvert de flottants et racle de surface*

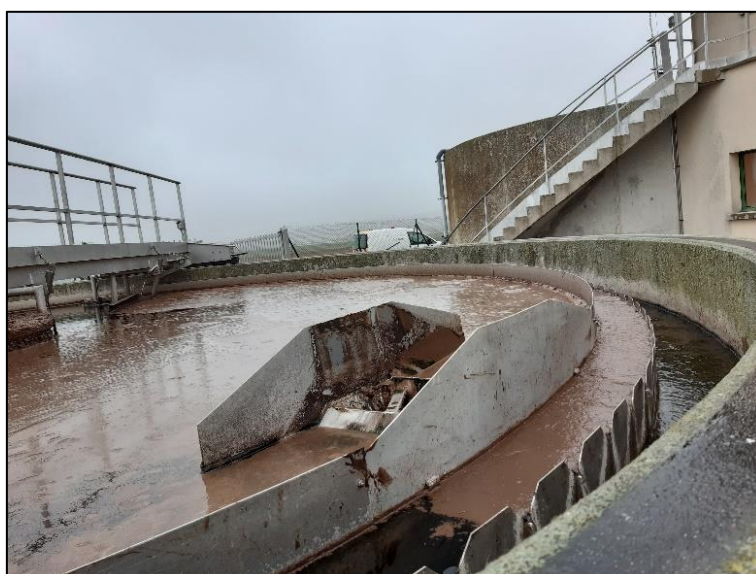
*Figure 49 : Débordement de flottants dans le canal de rejet malgré la cloison siphonide*

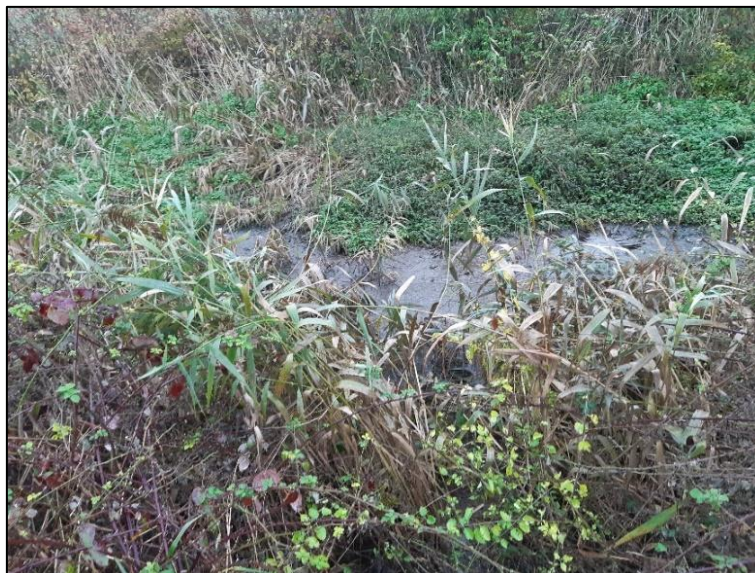
- Au débouché du rejet dans le bassin, la présence de boues et / ou de flottants, en quantité significatives. Au regard des constatations effectuées, il s'agit probablement de flottants qui se sont « échappés » de la filière de traitement en l'absence de tout système d'extraction ;
- Que le fond du bassin est recouvert par de nombreux végétaux, qui participent potentiellement à une épuration complémentaire de l'effluent avant infiltration (type Zone de Dispersion Végétalisée).

Figure 51 Vue sur les dépôts de l'aire d'infiltration

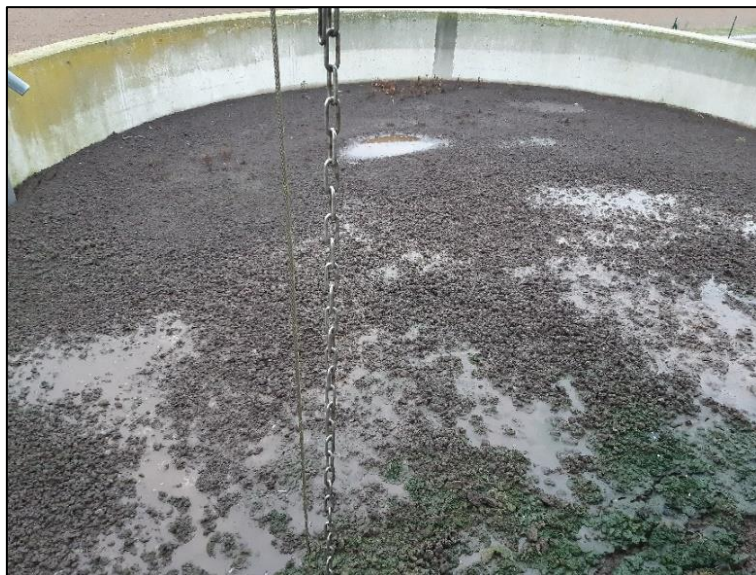
Cet ouvrage n'est pas couvert, ce qui conduit à une dilution des boues stockées par les eaux pluviales (boues moins concentrées, capacité de stockage amoindrie).

Figure 56 : Silo à boues rempli le jour de la visite

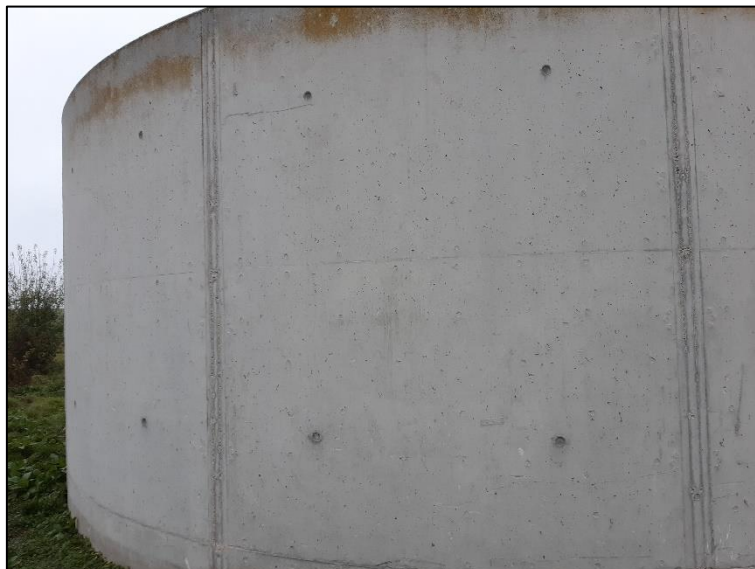
Figure 64 Vue sur le génie civil du bassin d'aération

Aucune fissure active n'a été relevée.

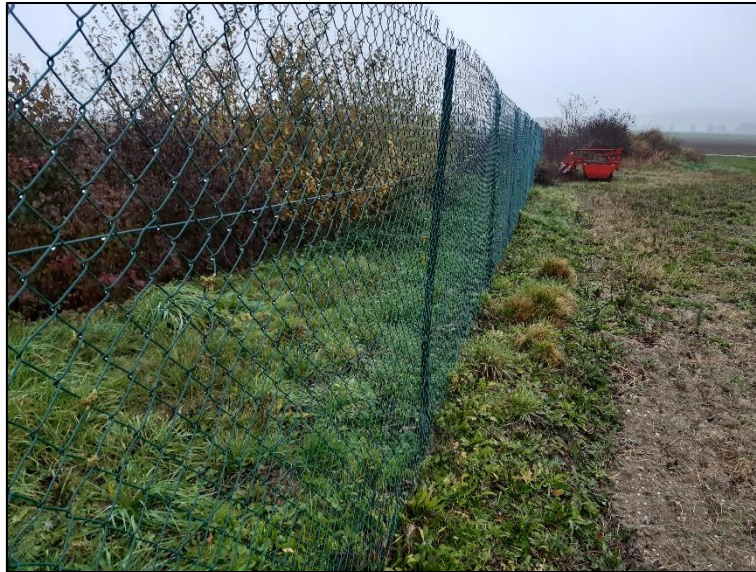
Figure 65 Vue sur la clôture de la station

La station et la lagune d'infiltration sont clôturées par un grillage simple torsion sur poteaux métalliques. Cette clôture est globalement en bon état sur tout son pourtour.
