PRESTATIONS DE MAITRISE D'ŒUVRE,  
D'AMÉNAGEMENT D'ESPACE PUBLIC, D'ÉTUDES  
PAYSAGÈRES & ROUTIÈRES DE LA CORNICHE TAMARIS

# INSPECTION TERRESTRE & SUBAQUATIQUE

## SECTEUR 3

COR-013-21-DIA-PLAN-03-0

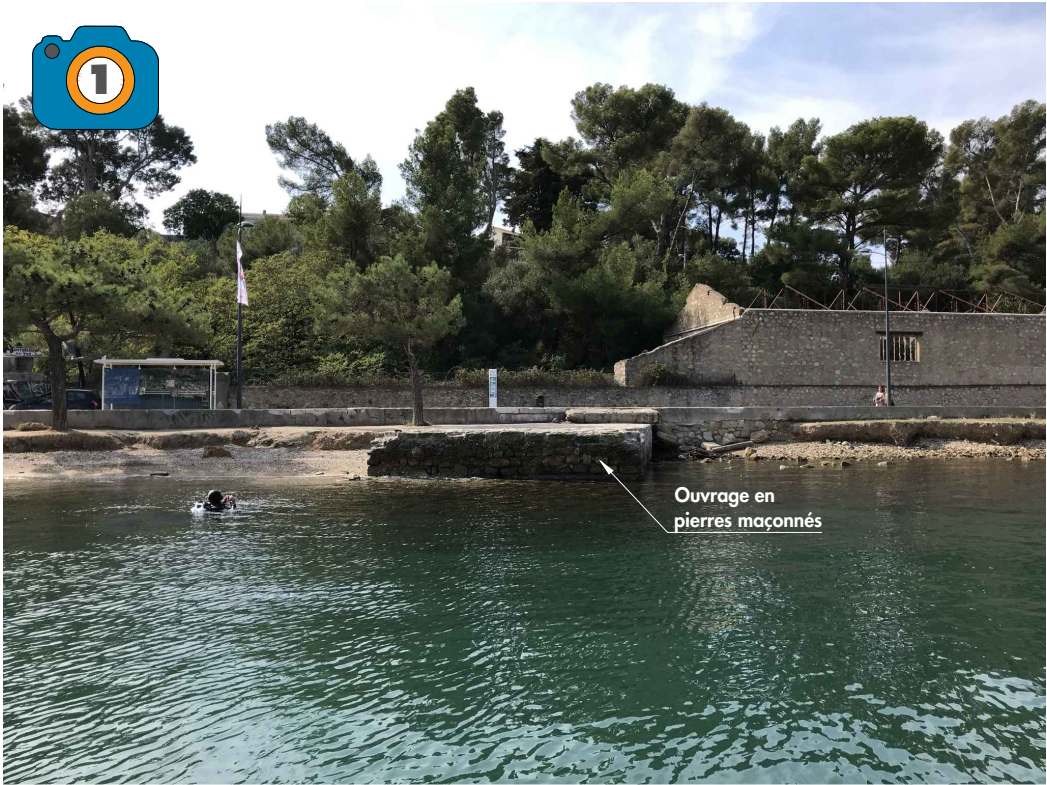
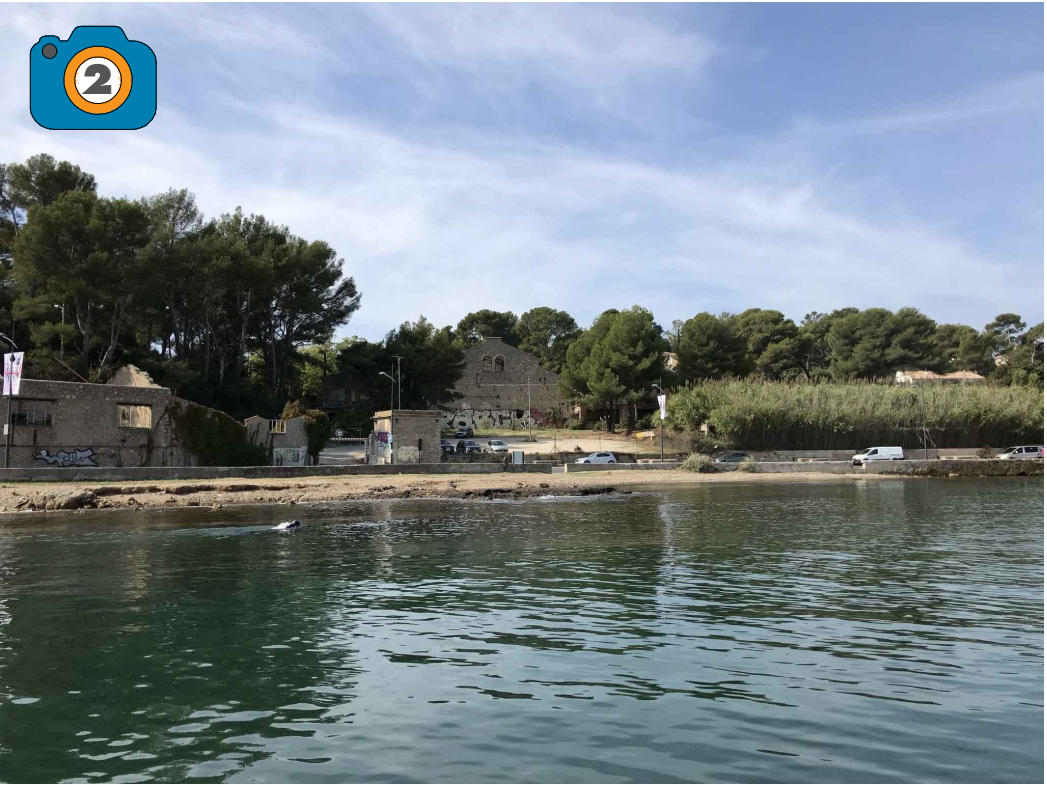
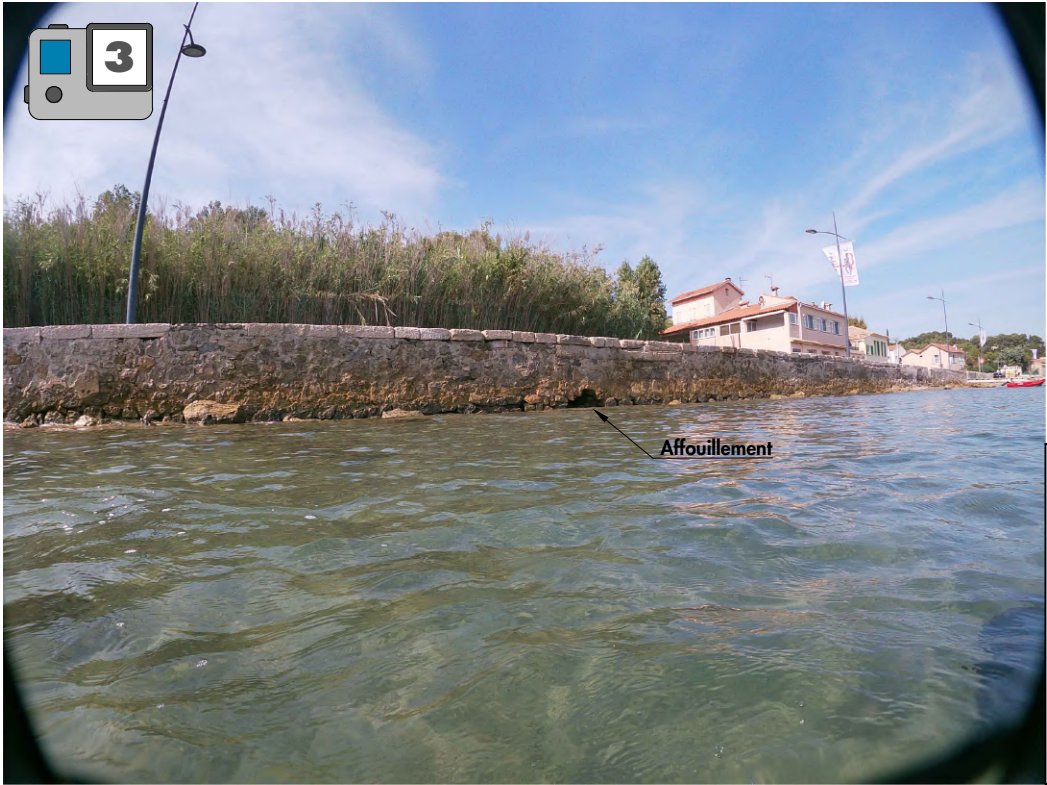
Nous constatons que le mur du parapet maçonné du piétonnier comporte une faiblesse dans le mur sous l'effet répété des vagues.

**Il est important de réparer au plus vite ce phénomène qui s'accroîtra dans le temps au risque d'être accidentogène pour les piétons.**

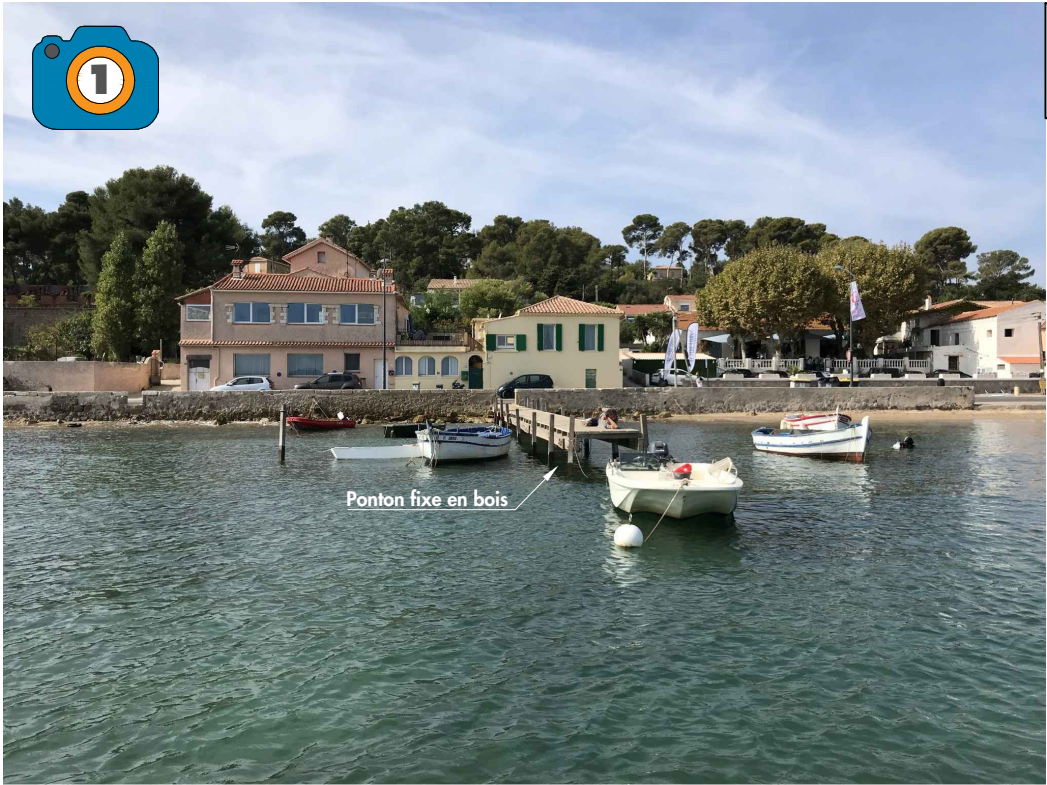
Nous constatons un appontement bois sur ossature bois en très bon état général.

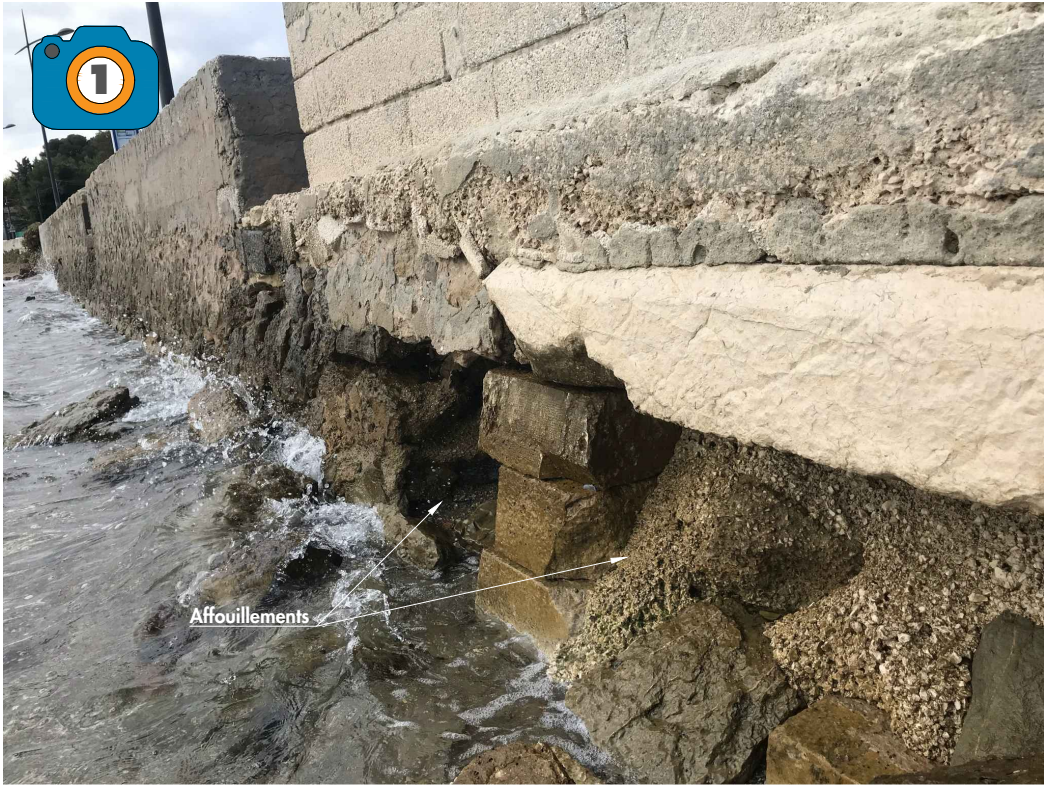
Nous constatons que le mur du parapet maçonné du piétonnier comporte une faiblesse dans le mur sous l'effet répété des vagues.  
**Il est important de réparer au plus vite ce phénomène qui s'accroîtra dans le temps au risque d'être accidentogène.**

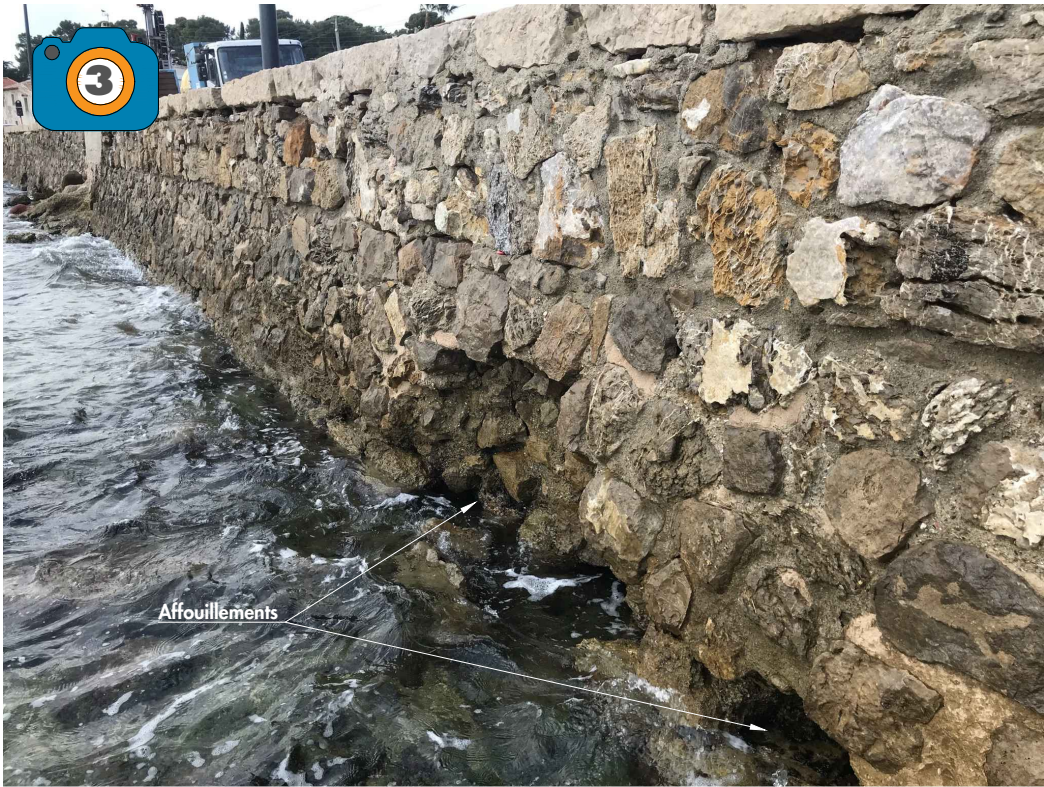
Nous constatons que le mur du parapet maçonné du piétonnier comporte une faiblesse dans le mur sous l'effet répété des vagues.  
**Il est important de réparer au plus vite ce phénomène qui s'accroîtra dans le temps au risque d'être accidentogène.**

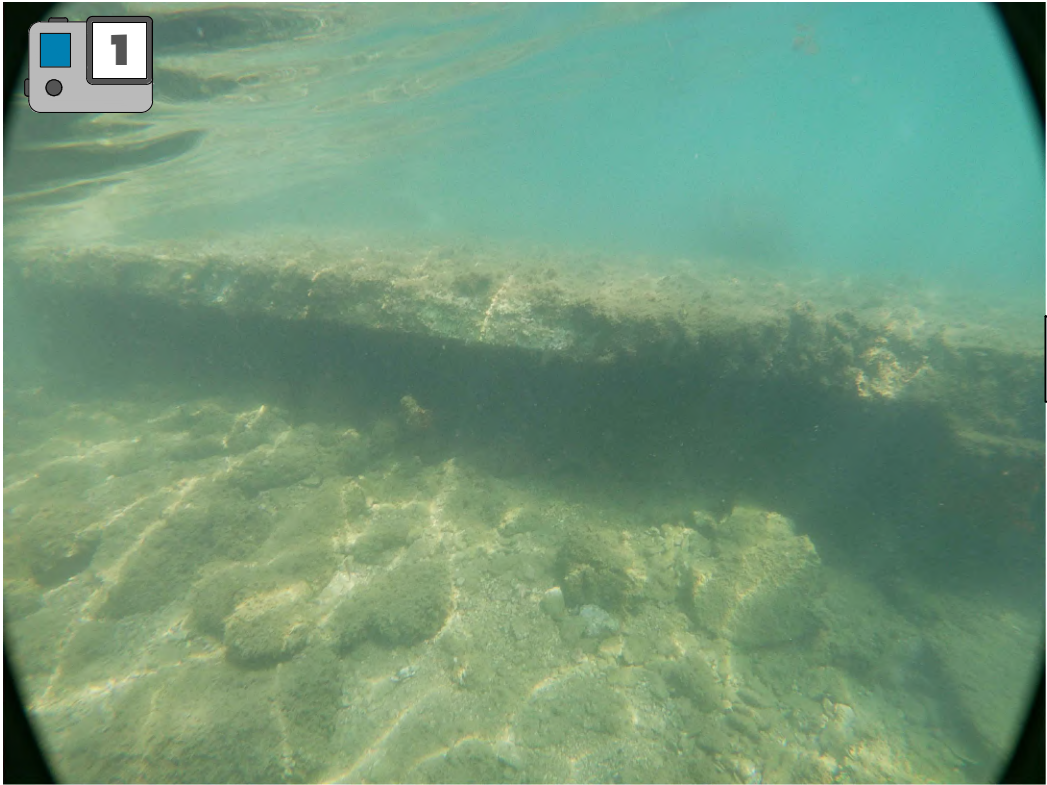
Nous constatons un ancien ponton béton immergé.

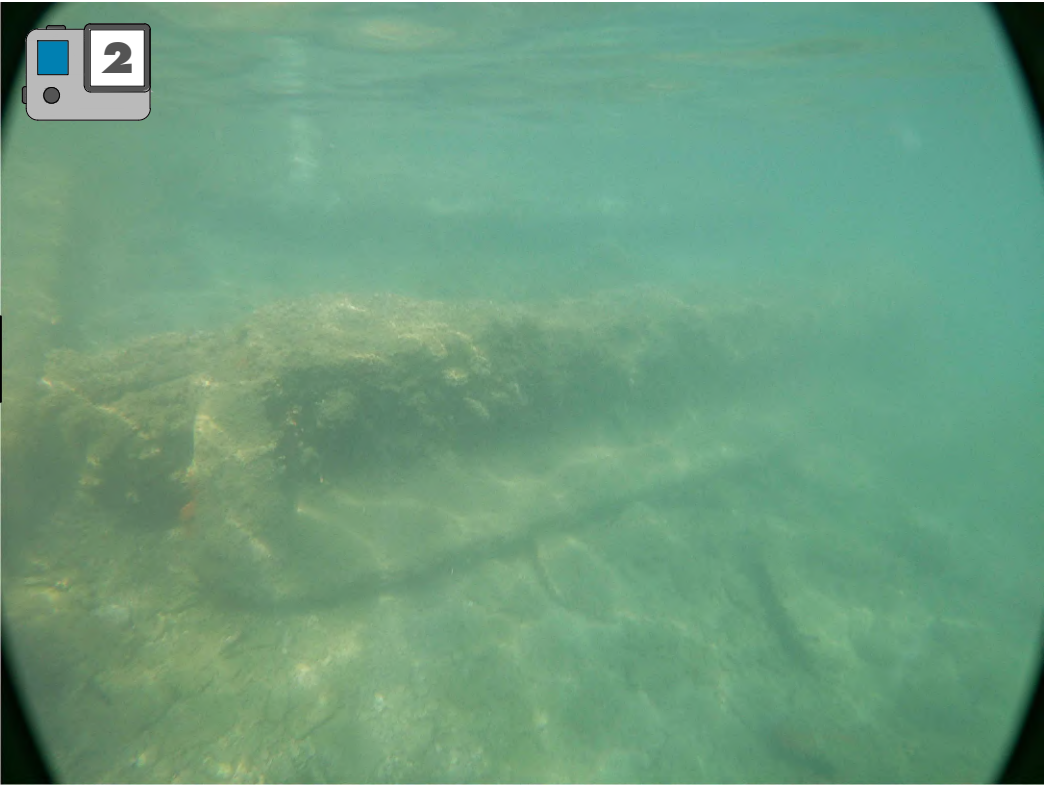
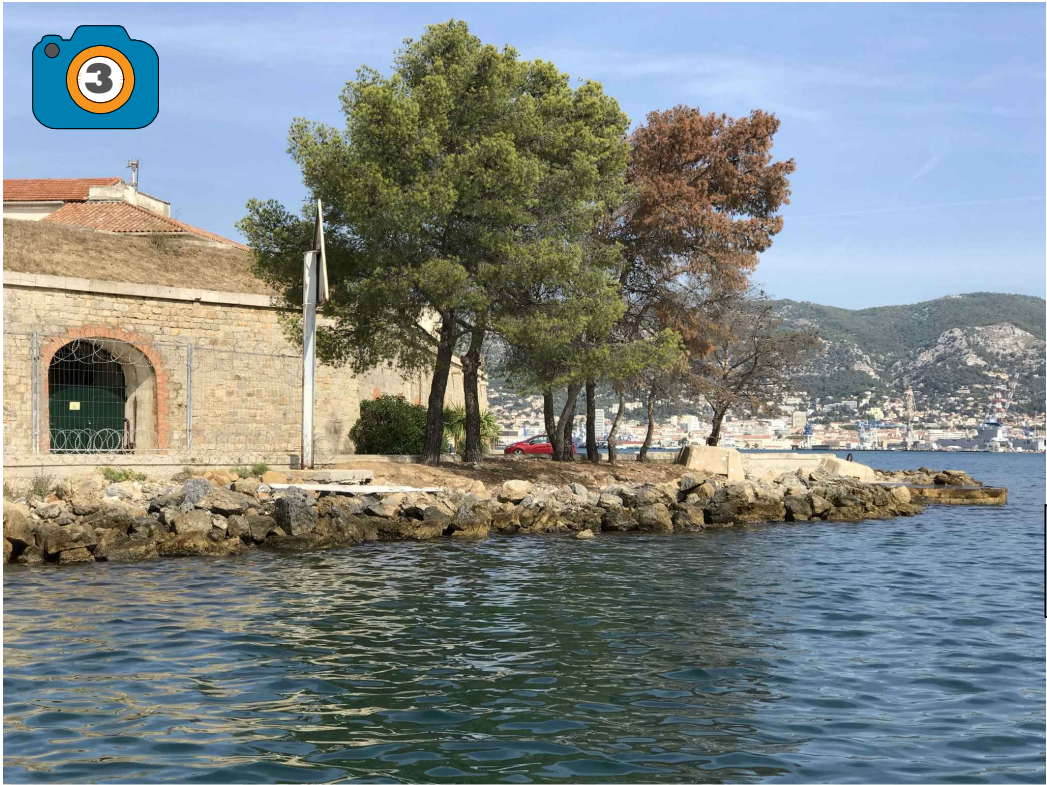
Nous constatons un petit talus de protection en enrochements 0.5 / 2<sup>T</sup> tout au tour du Fort de L'Eguillette

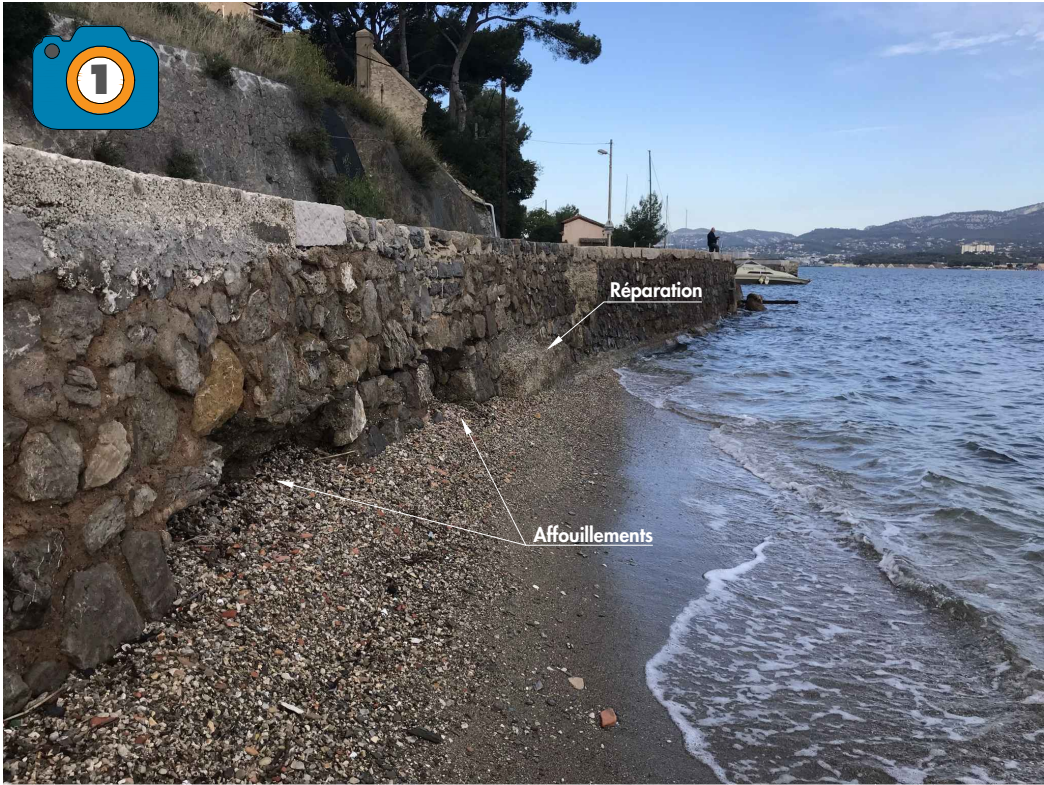
Nous constatons que le parapet maçonné comporte de nombreuses zones détériorées (affouissements) sous l'effet de vagues répétées.

**Il important de prévoir des réparations à court terme afin de pérenniser le cheminement piétonnier ainsi que la voirie.**

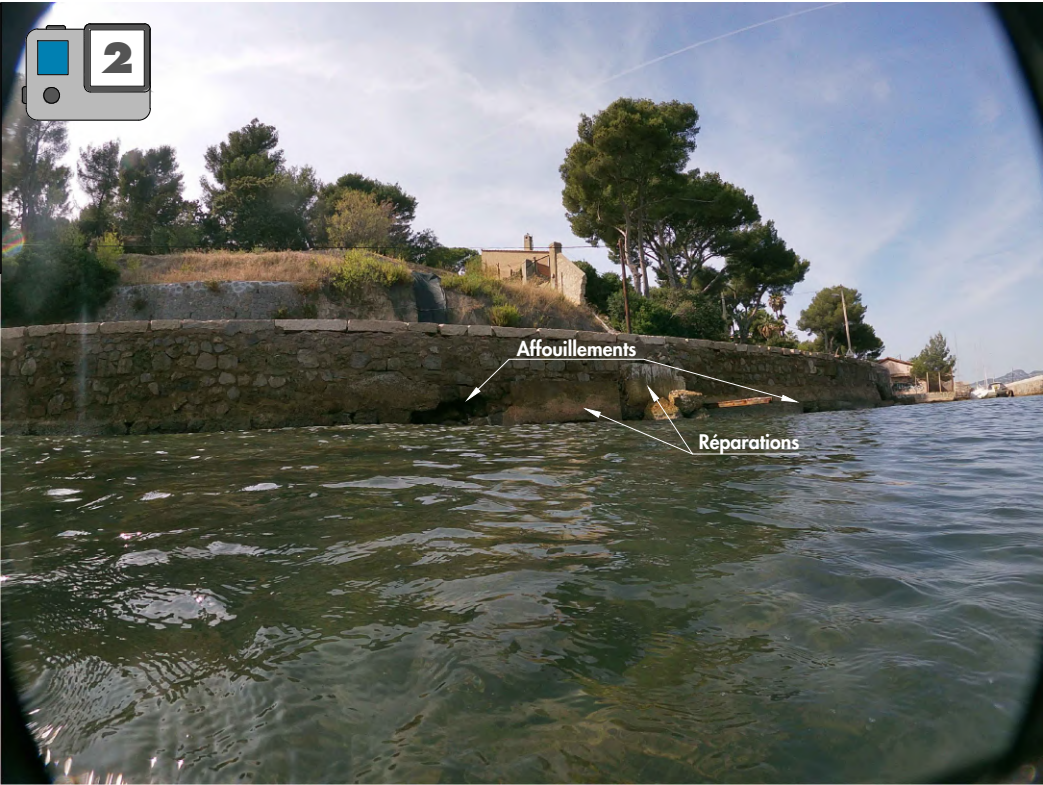
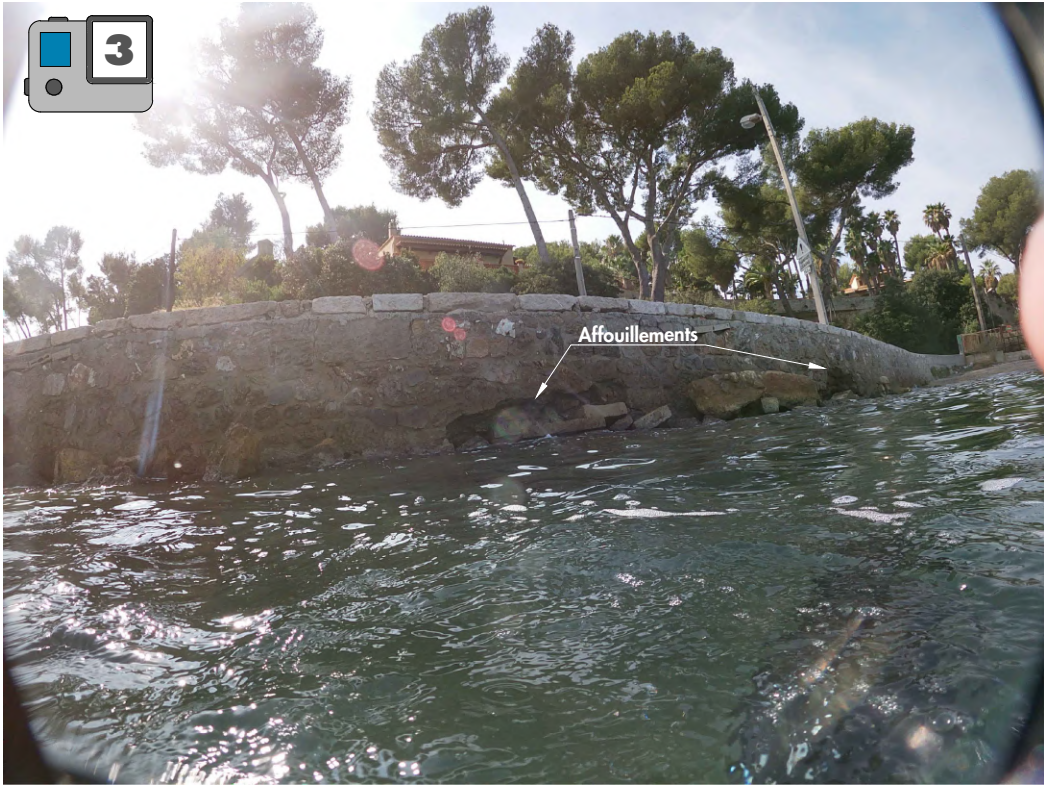
Affouissements constatés à l'angle de l'ouvrage intérieur de la darse.  
 Cette darse est constituée de deux ouvrages parallèles, maçonnés de pierres travaillées et bétonnées, venant en appui sur des enrochements plus ou moins stables de 100 à 500 Kg.

Nous constatons que le parapet maçonné comporte de nombreuses zones détériorées (affouissements) sous l'effet de vagues répétées.

**Il important de prévoir des réparations à court terme afin de pérenniser le cheminement piétonnier ainsi que la voirie.**

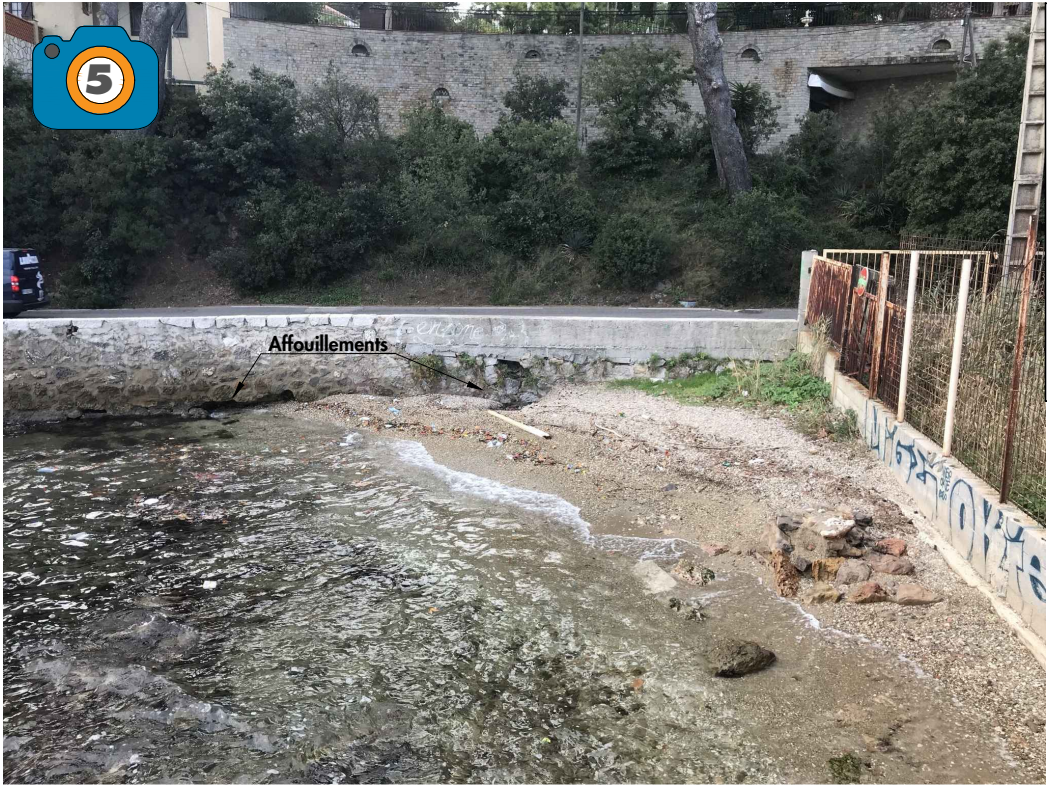
Nous constatons que le parapet maçonné comporte de nombreuses zones détériorées (affouillements) sous l'effet de vagues répétées.

La darse comporte de nombreuses embarcations et/ou épaves coulées.

**Il est important de prévoir des réparations à court terme afin de pérenniser le cheminement piétonnier ainsi que la voirie.**

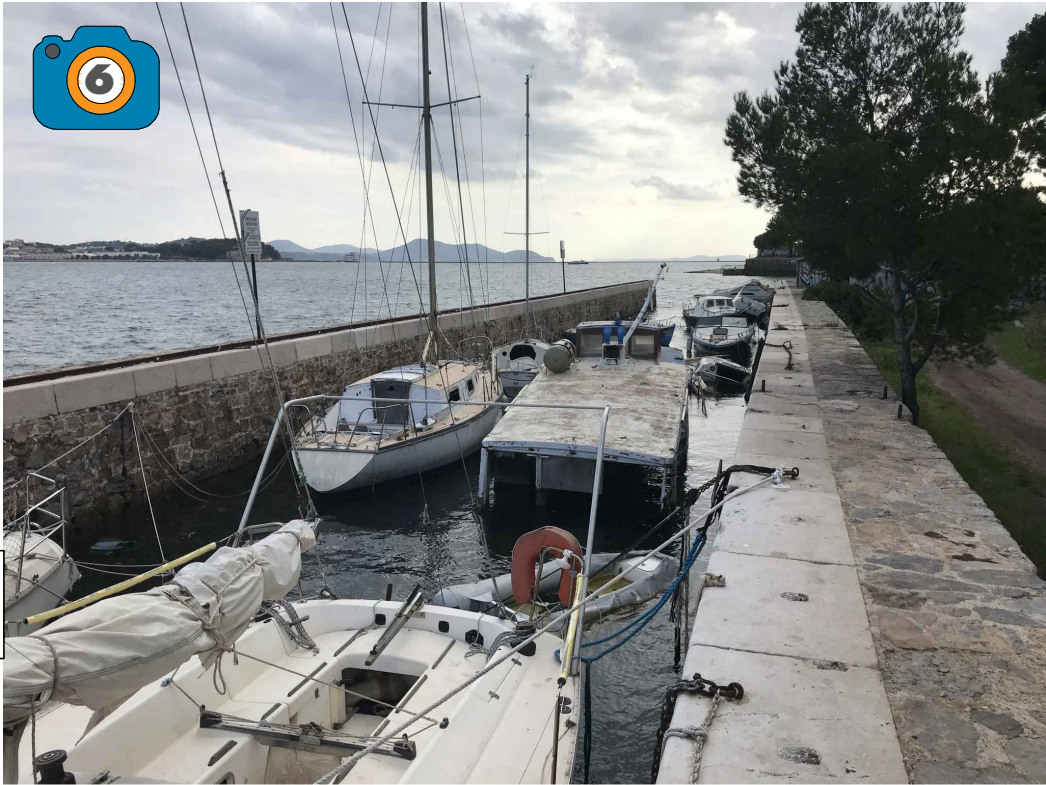
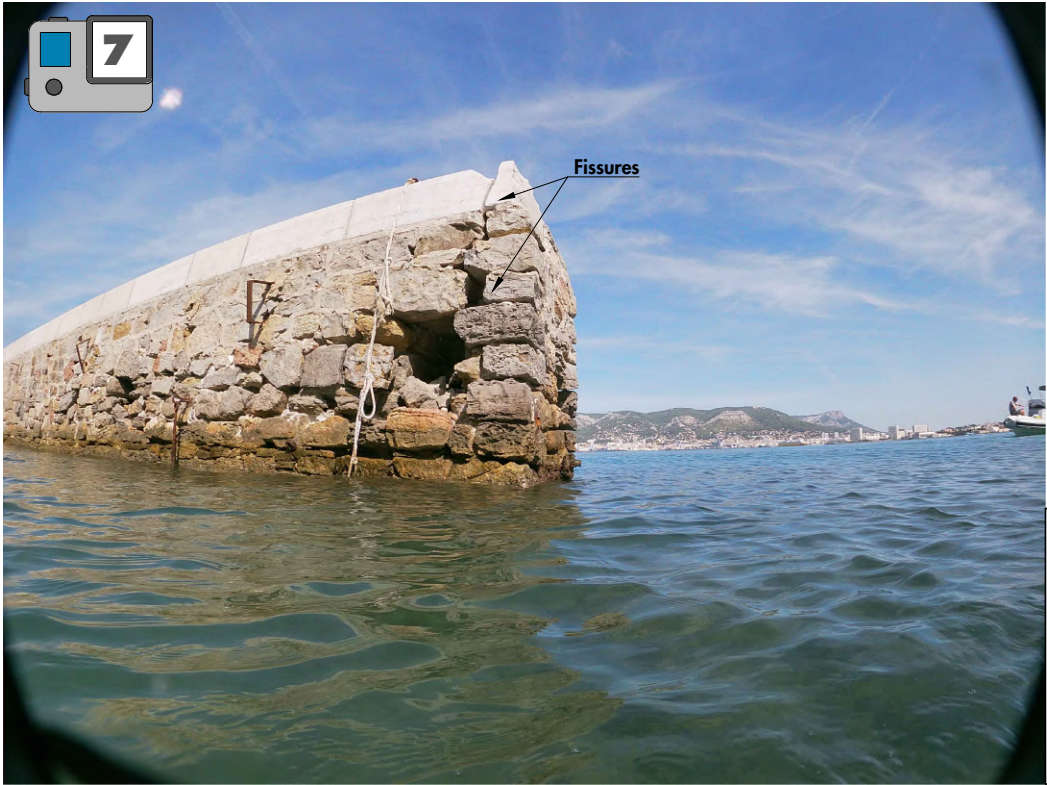
A l'angle de l'ouvrage extérieure de la darse et en raison des affouillements, on constate des fissures verticales avec des encrochements qui sont en équilibres instables.

**Cet ouvrage demande à être complètement retiré et évacué.**

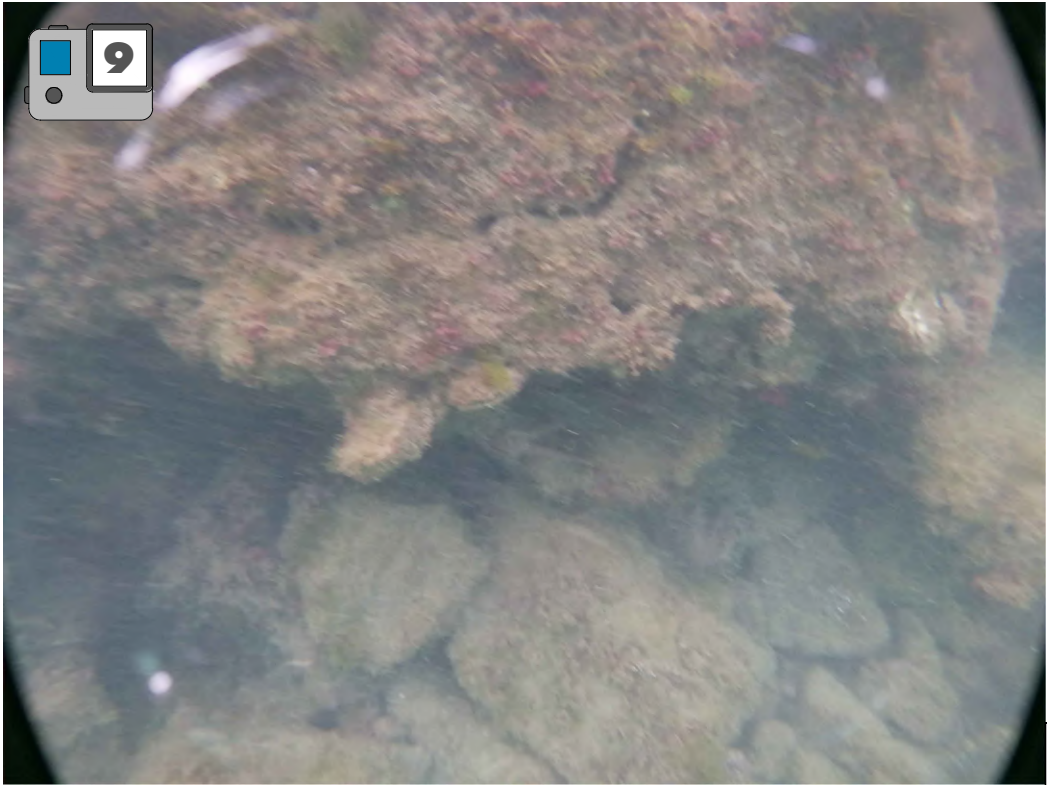
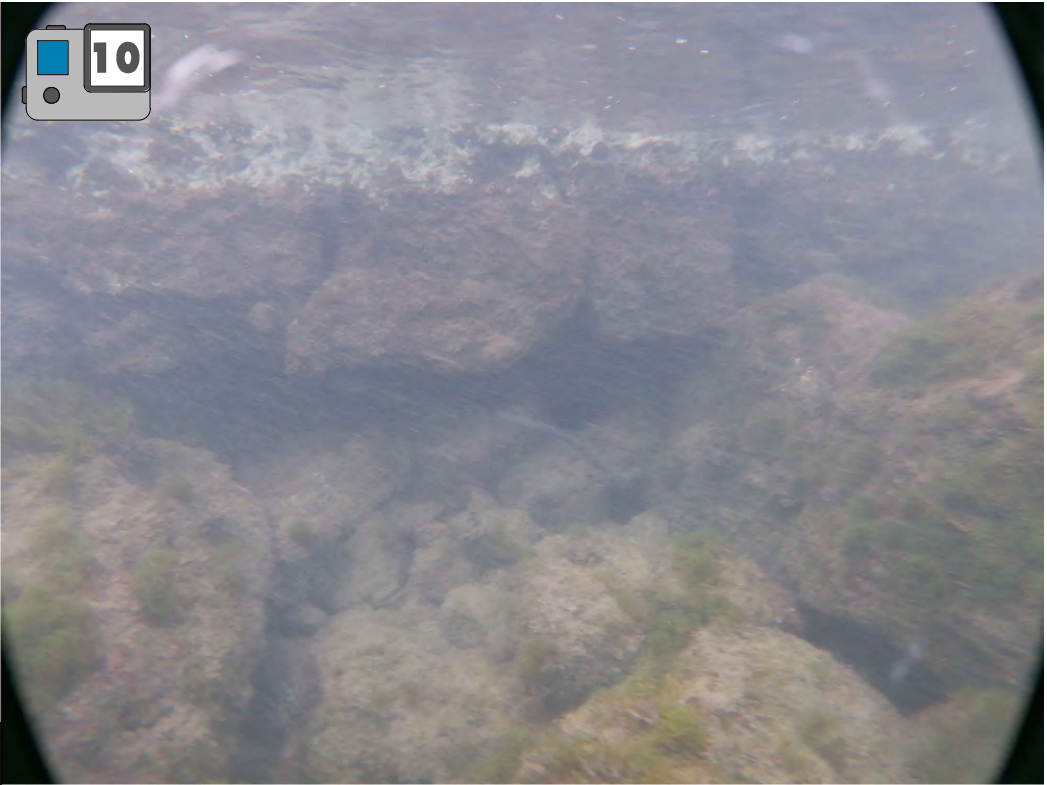
Le pied de l'ouvrage comporte de nombreux affouillements, ces enrochements sont en équilibres instables.

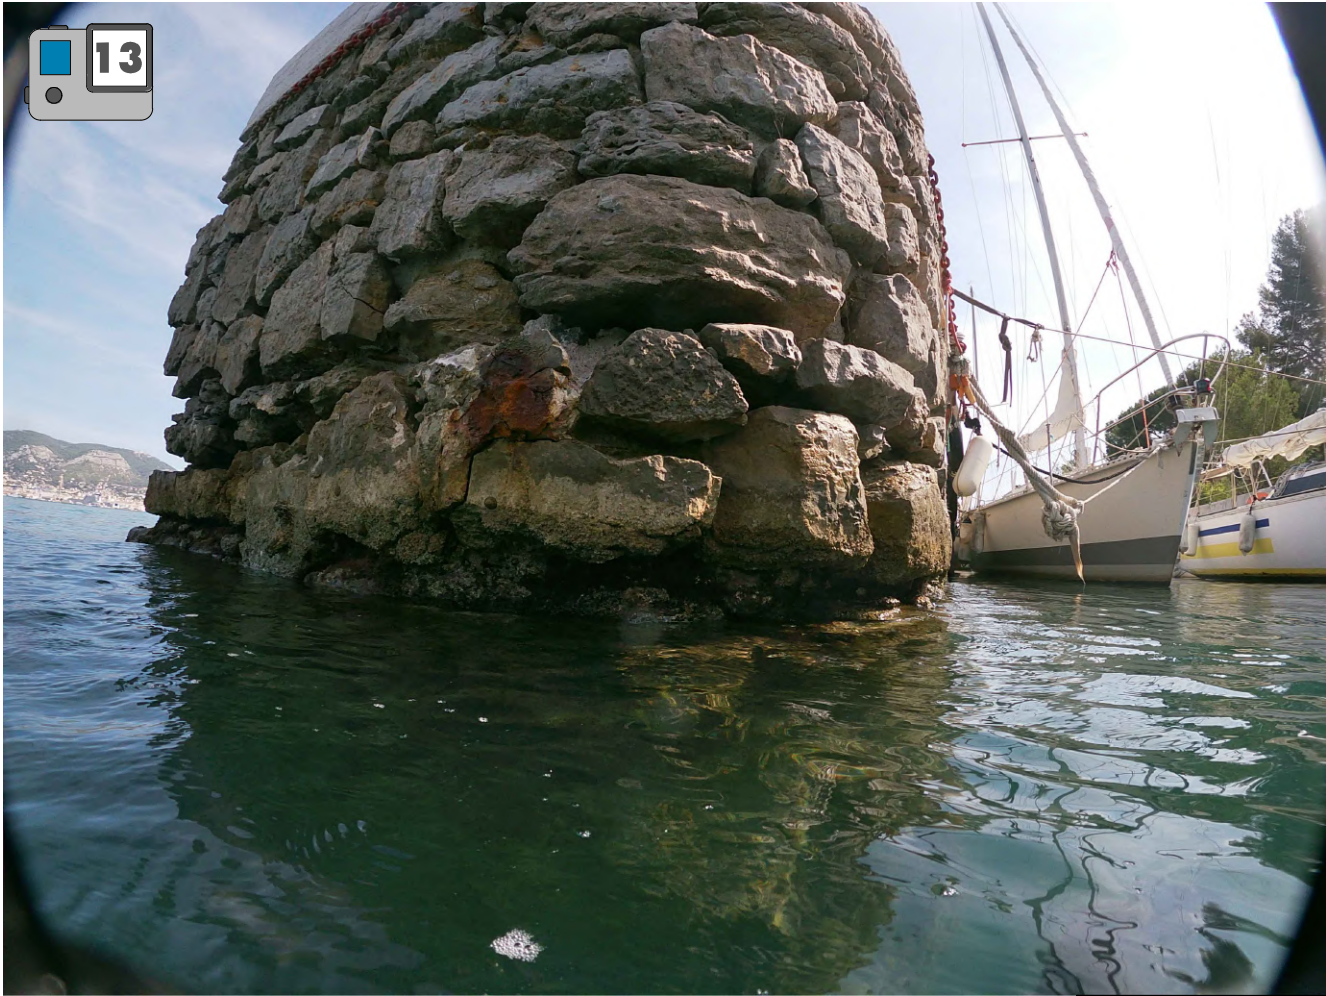
La partie avant de la darse en pied d'ouvrage ne comporte pas d'affouillement, une hauteur d'eau plus conséquente est constatée.

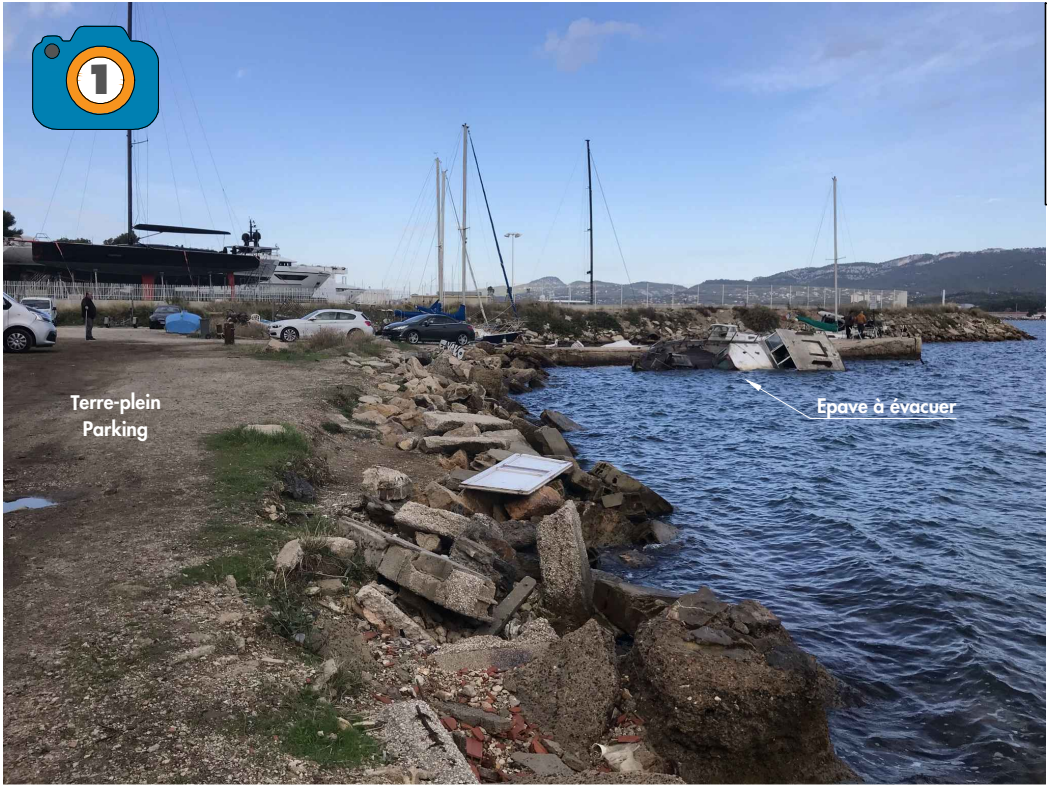
Nous constatons que le terre-plein du parking est protégé par un talus constitué d'éléments de démolition et/ou de petits enrochements jetés en vrac sans cohésion.

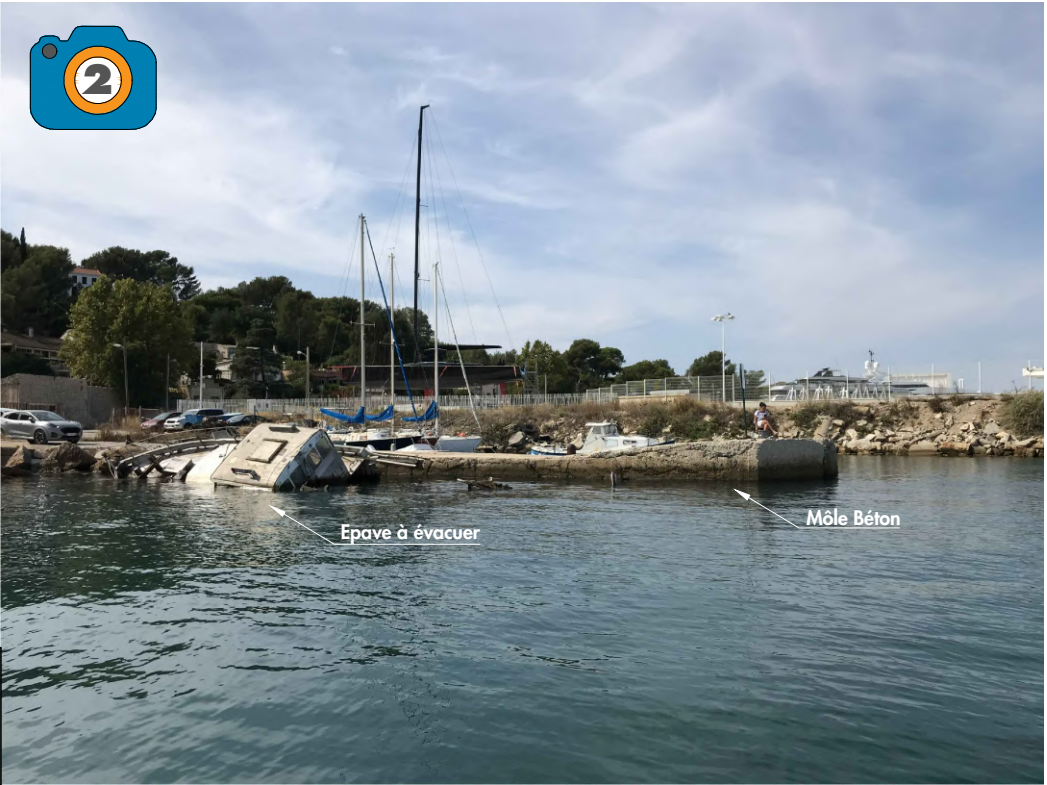
A l'extrémité de ce terre-plein se trouve un ouvrage béton qui sert de môle et de protection de quelques embarcations.

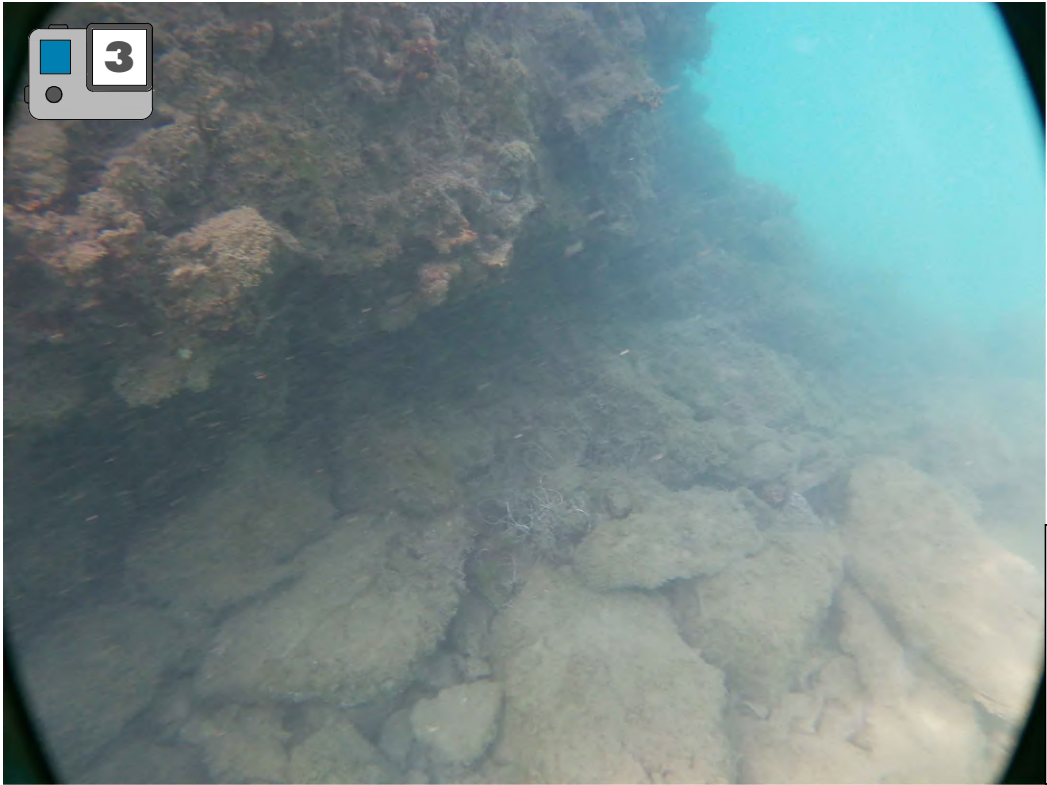
Affouillements du Môle en béton.  
 L'about du Môle est en équilibre instable sur un terrain naturel abrupt, ce qui favorise son délabrement.

Cet ouvrage demande à être complètement retiré et évacué.

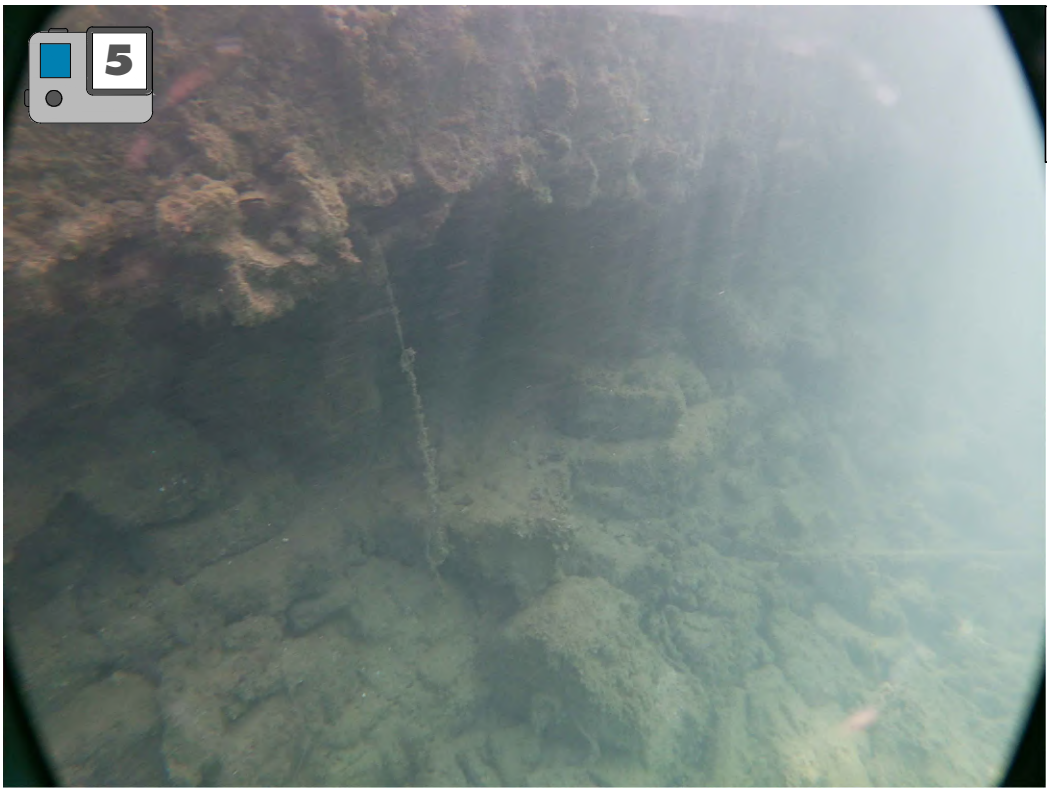
Affouillements du Môle en béton.  
**Cet ouvrage demande à être complètement retiré et évacué.**

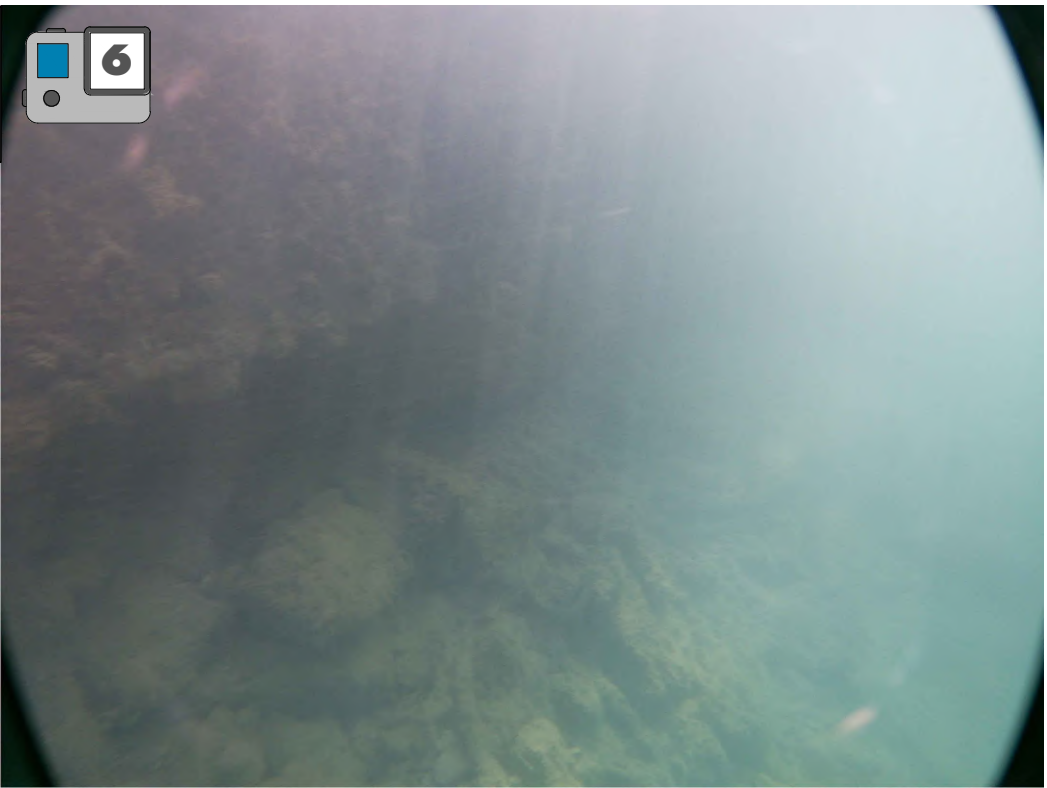
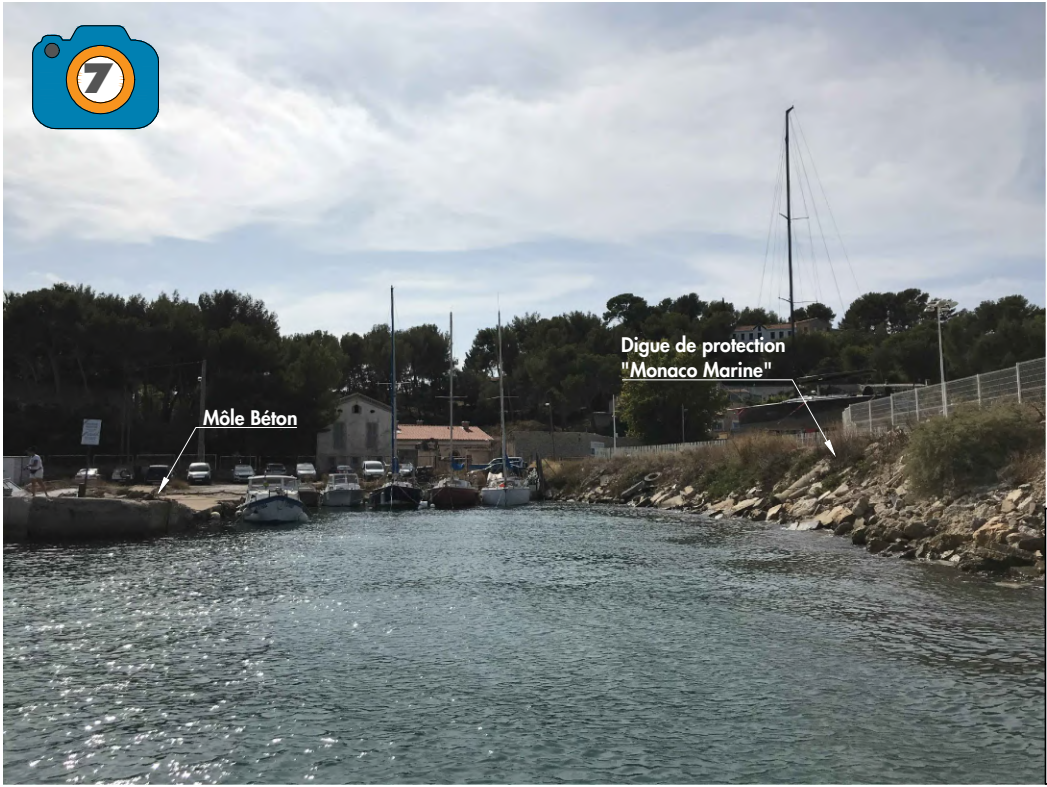
Nous constatons que le côté extérieur de la digue de protection "Monaco Marine" est constitué d'éléments de démolition en béton (dalle, éclats, remblais, ferraille, ...) et d'enrochements filtre.

La zone de marnage ne comporte pas de fines, celles-ci ont été dispersées sous l'effet des vagues.
