PRESTATIONS DE MAITRISE D'ŒUVRE,  
D'AMÉNAGEMENT D'ESPACE PUBLIC, D'ÉTUDES  
PAYSAGÈRES & ROUTIÈRES DE LA CORNICHE TAMARIS

# INSPECTION TERRESTRE & SUBAQUATIQUE

## SECTEUR 2

COR-013-21-DIA-PLAN-02-0

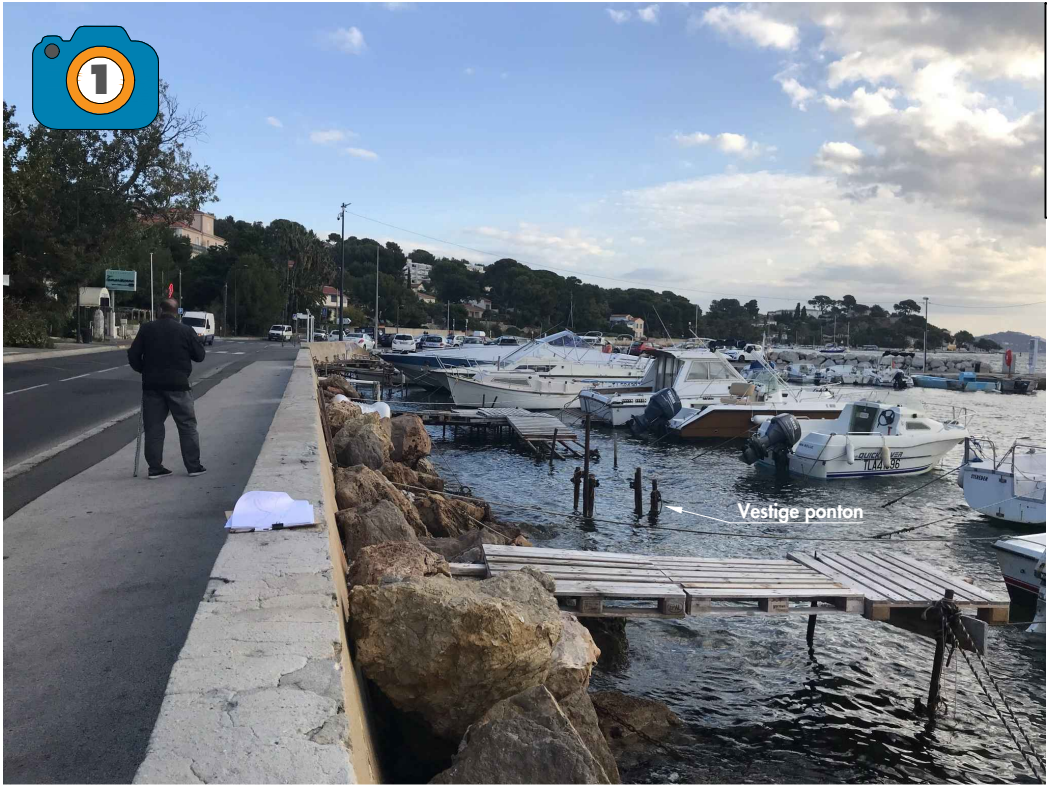
Nous constatons de nombreux pontons fixes fondés sur des tubes métalliques entièrement corrodés et structures bois instables.  
**Ces ouvrages sont très accidentogène.**

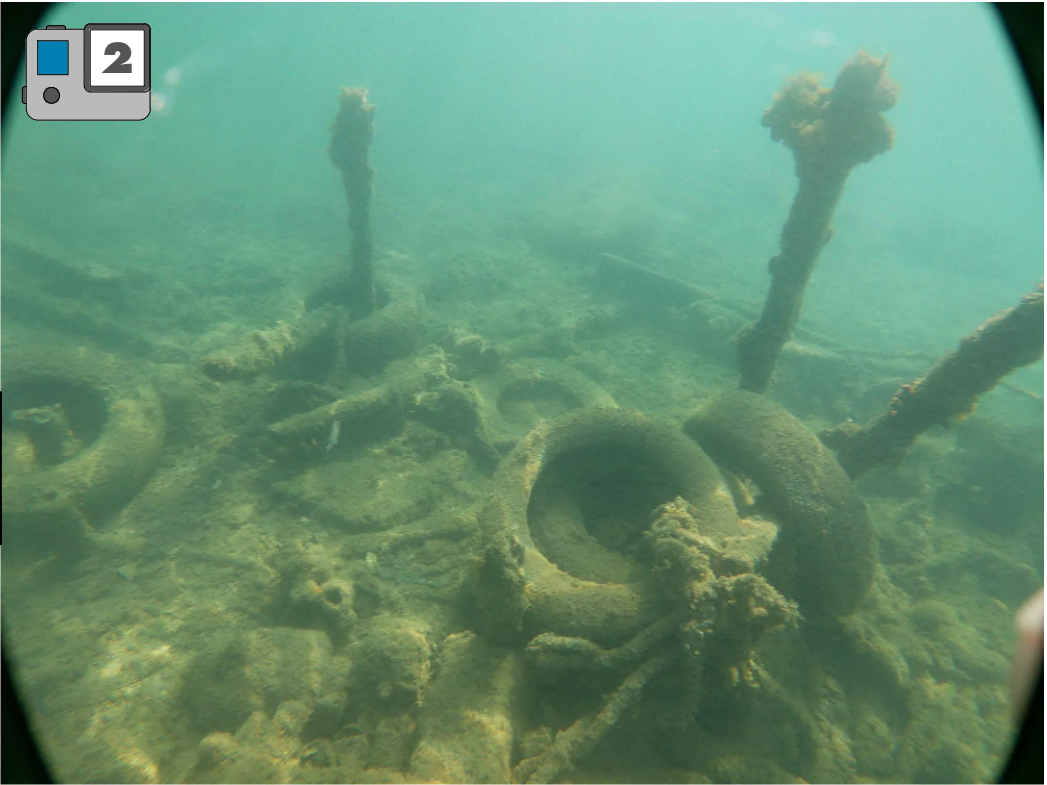
Vestiges d'anciens pontons individuels.  
**Il serait souhaitable d'évacuer ces déchets.**

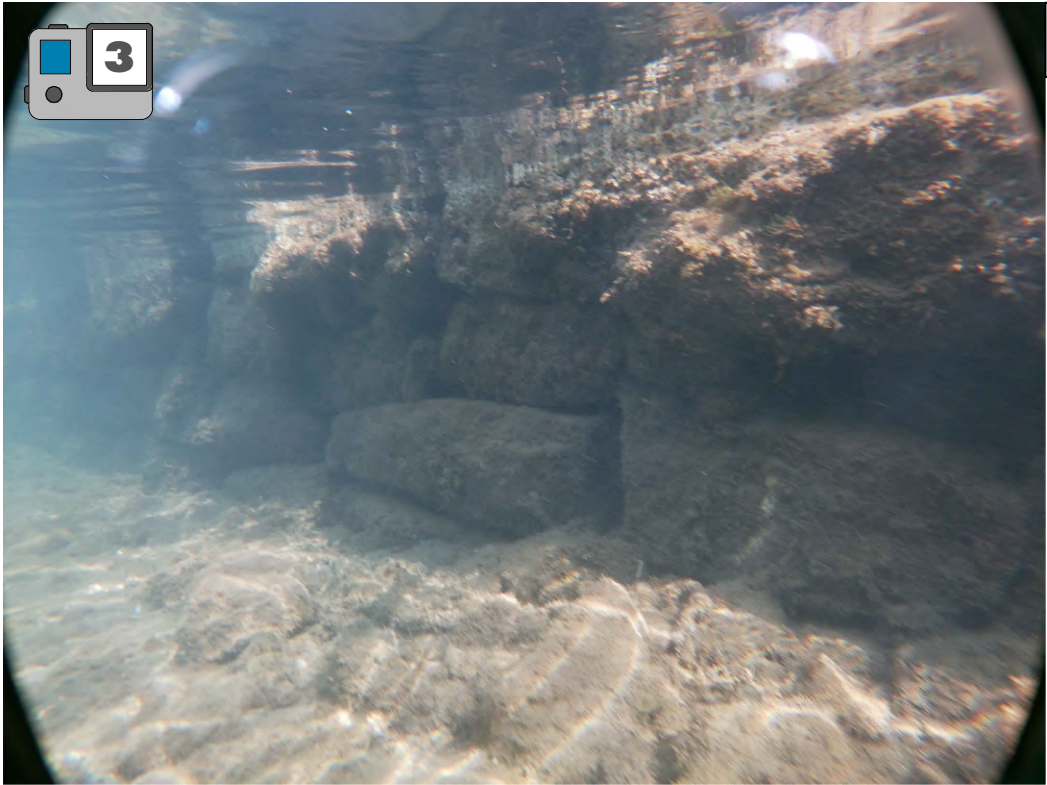
Quai en béton fondé sur des enrochements empilés.

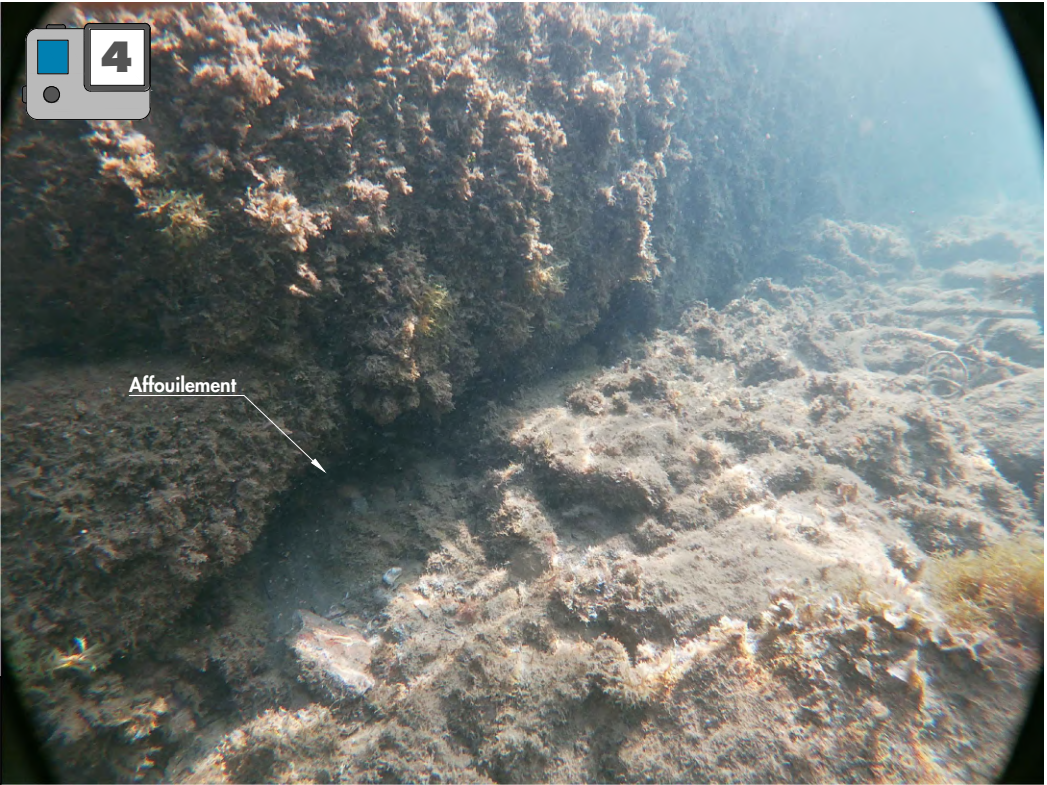
Quai poids avec présence d'affouillements

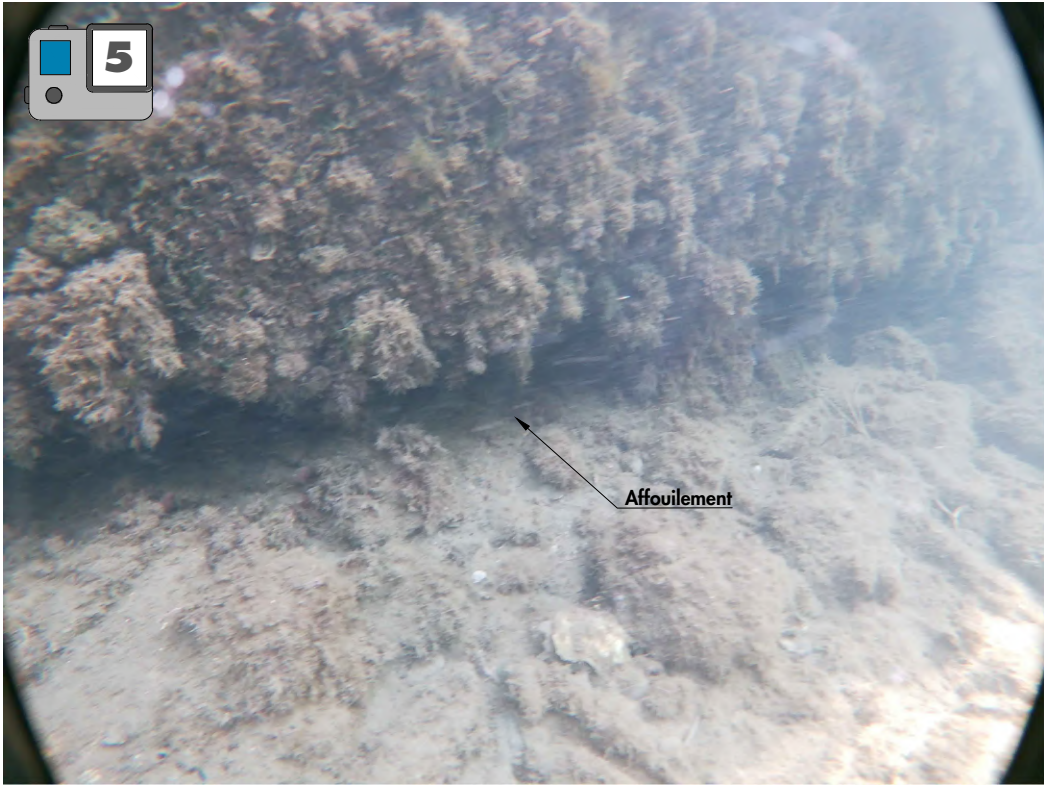
Quai poids avec présence d'affouillements à l'enracinement de l'embarcadère de Tamaris

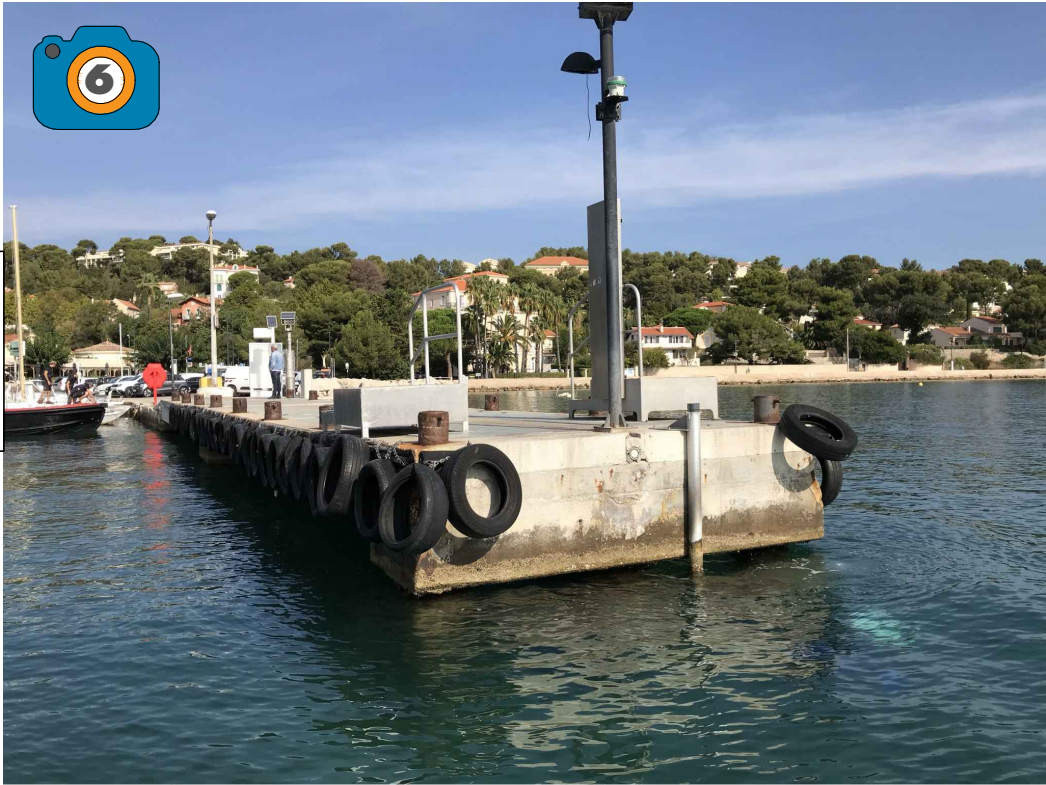
Ponton fixe béton.  
Tabliers poutres échelles en béton posés sur des chevêtres béton.  
Appuis sur pieux métalliques et dalles béton.

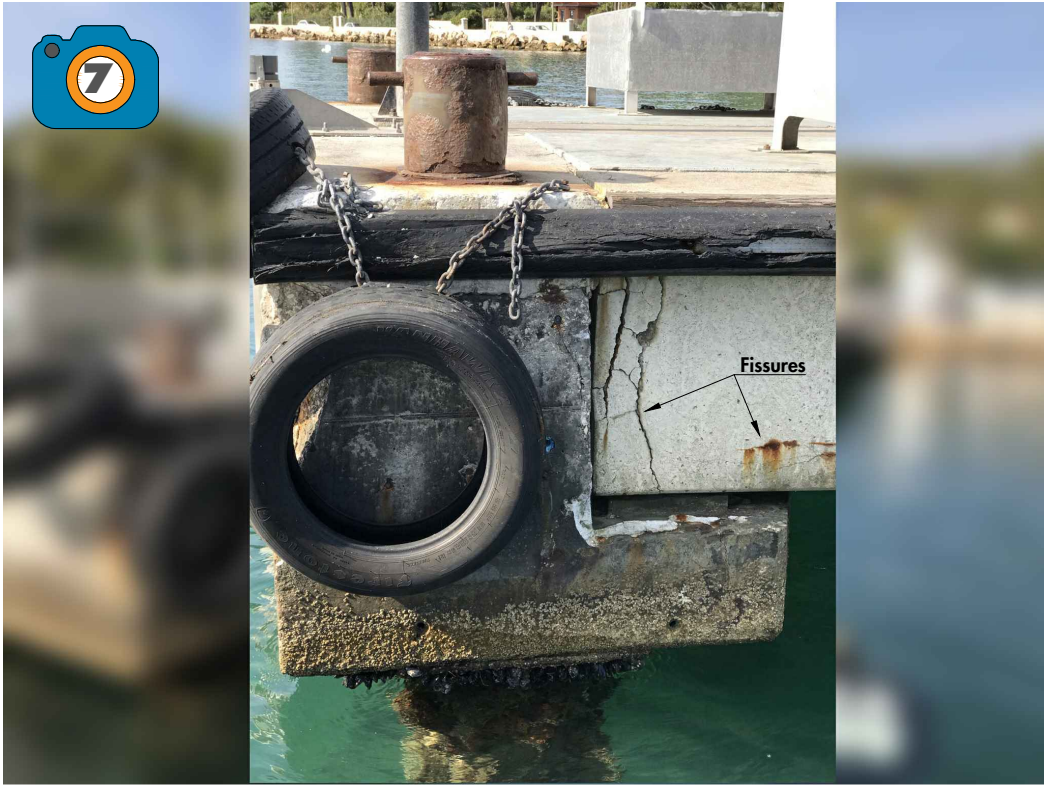
Nous constatons en about du ponton, des fissures en bout de poutre ainsi qu'en partie basse, générés sous l'effet répété des accostages.

Nous constatons également un manque flagrant d'entretien des bollards d'amarrage ainsi que des défenses d'accostage.

L'entretien de ces fissures est à programmer à court terme afin de ne pas exposer les aciers aux chlorures.

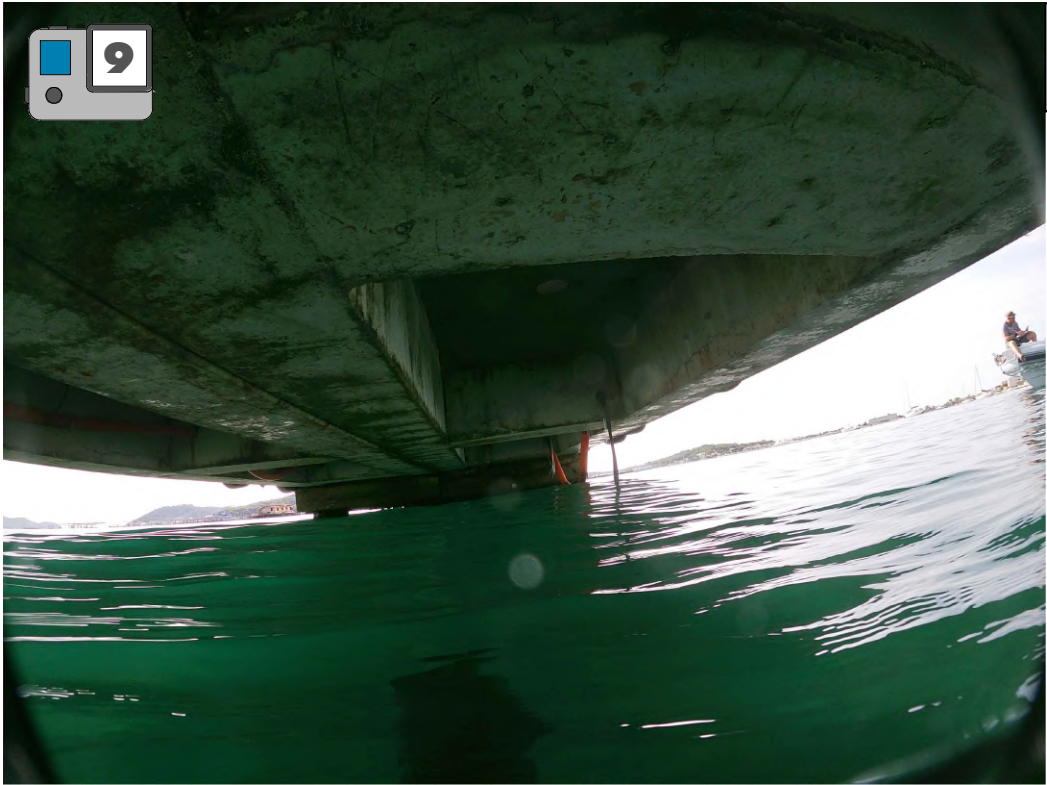
La sous-face des tabliers béton ne comporte pas de traces de rouille apparentes.

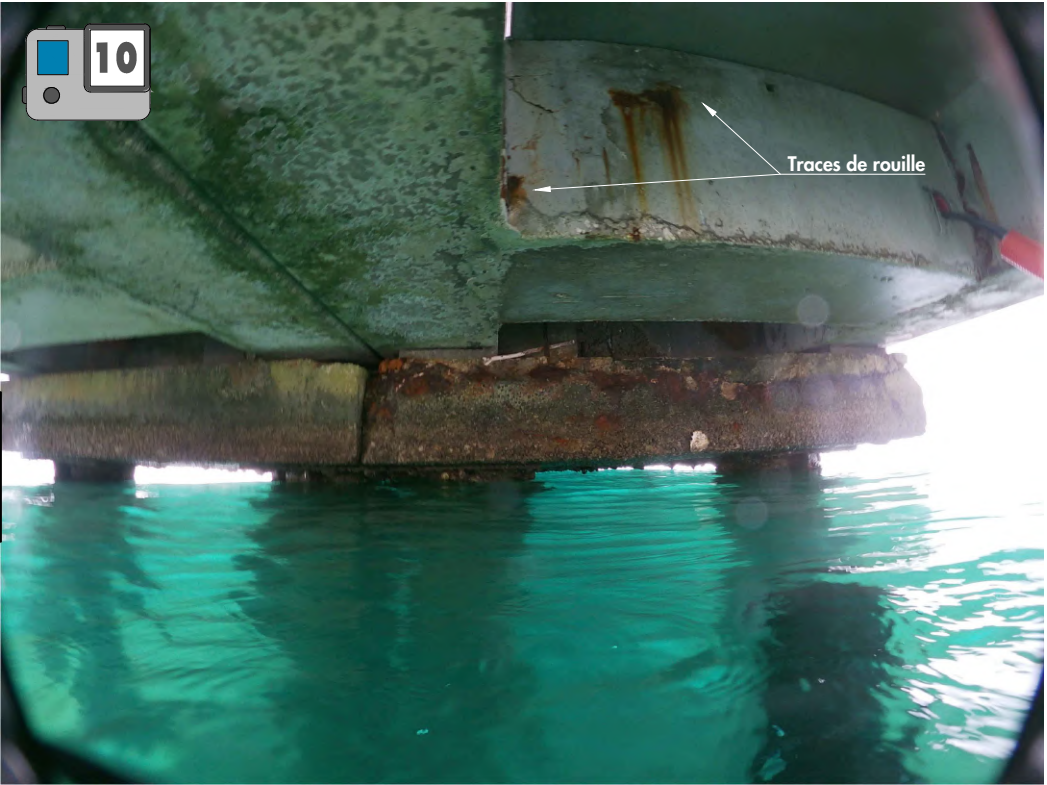
L'entretoise du tablier tribord comporte quelques traces de rouille.  
Ces points doivent être traités à court terme.

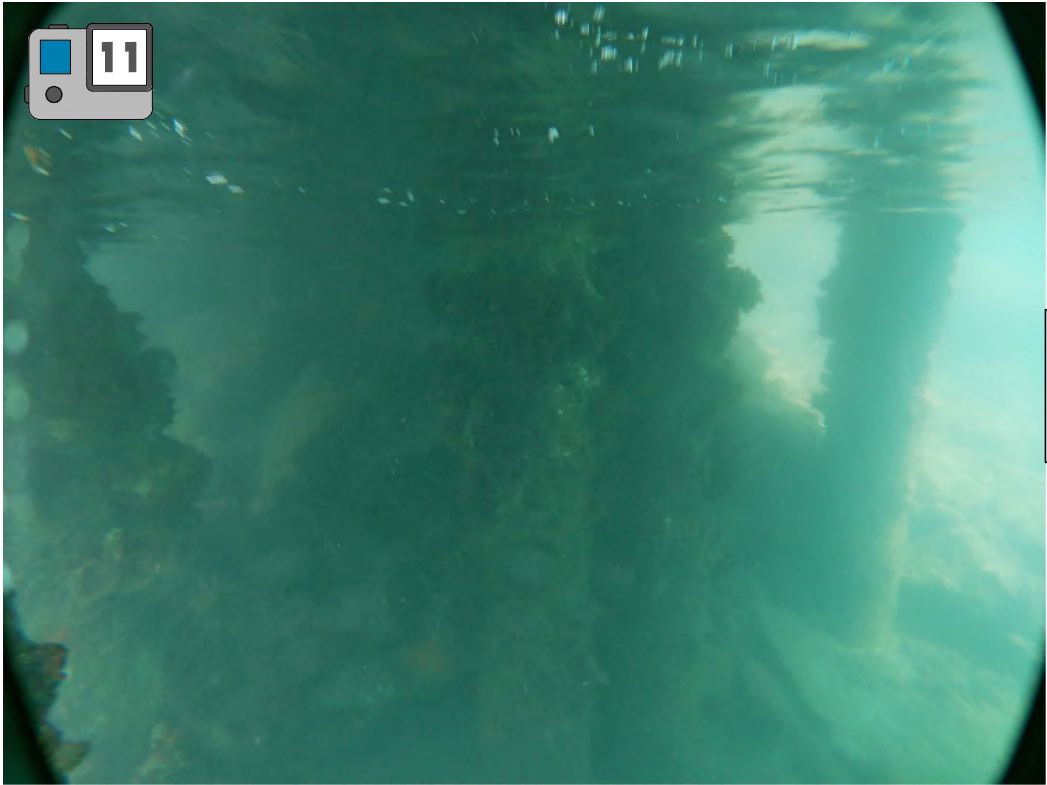
Nous constatons des pieux Ø400 mm comportant de nombreuses concrétions.  
Aucune protection cathodique n'est apparente.

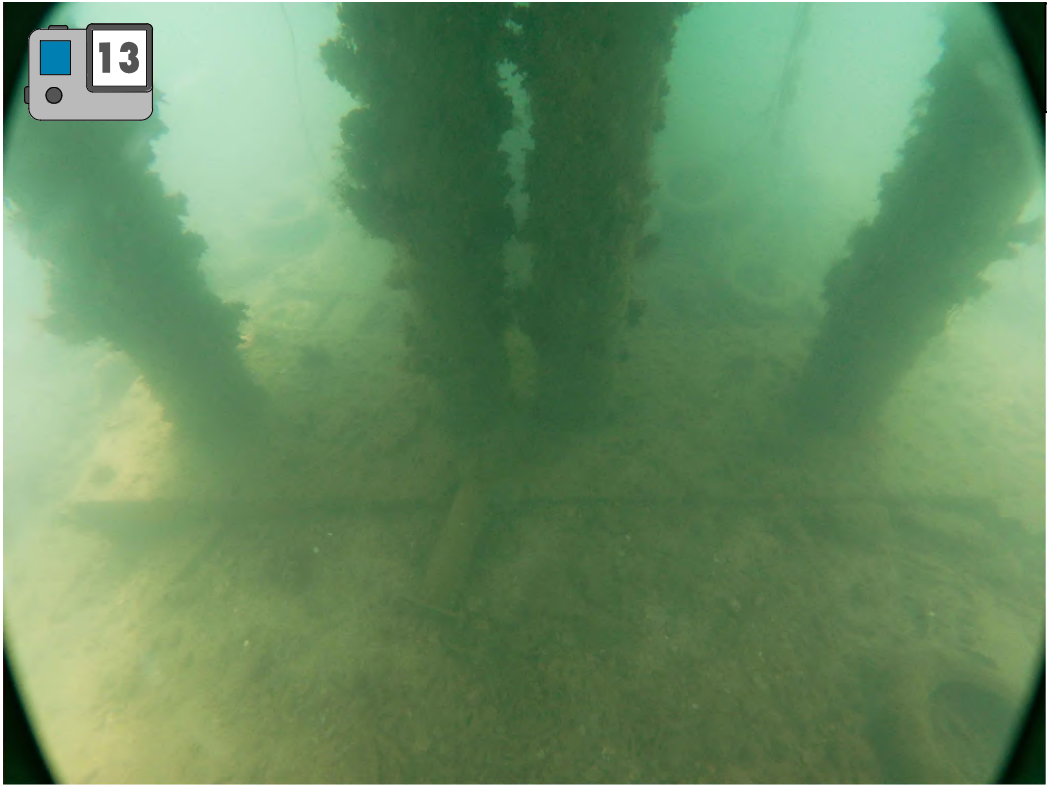
Nous constatons les pieux de Ø400 mm en ligne (appui central) qui sont insérés à la dalle béton de ± 0,60 m de haut et 1,50 de large.

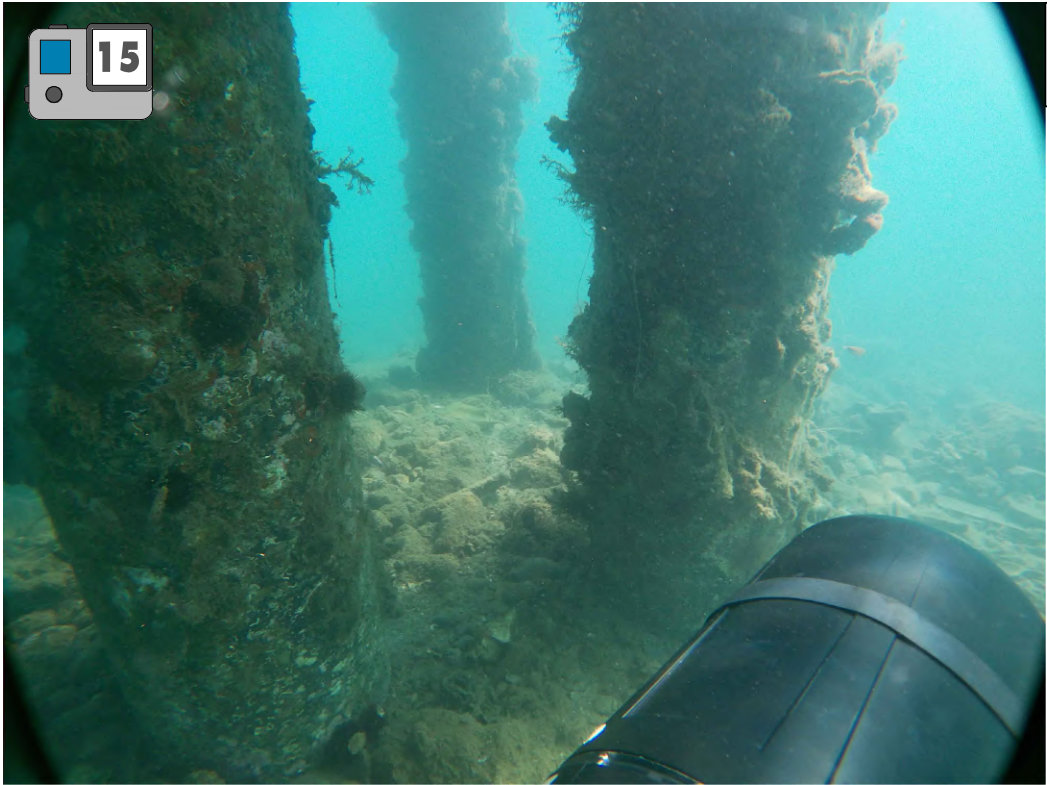
Nous constatons les pieux de Ø400 mm positionnés en quinconce.

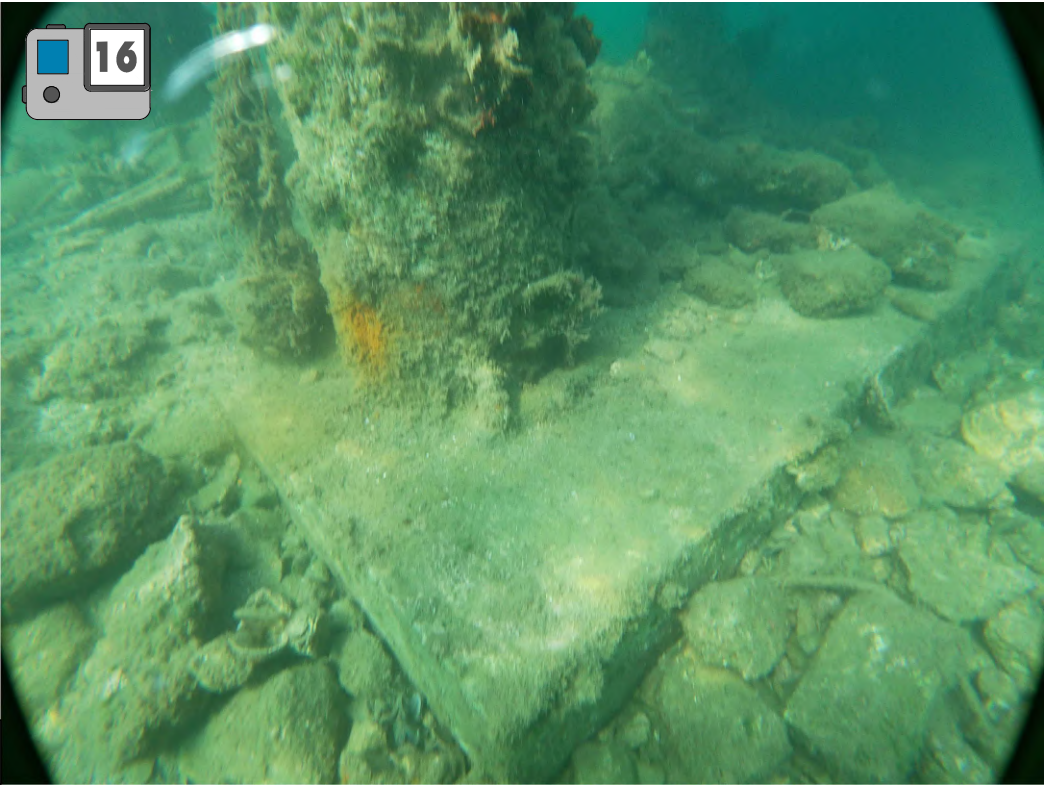
Dalle béton d'appui des pieux.

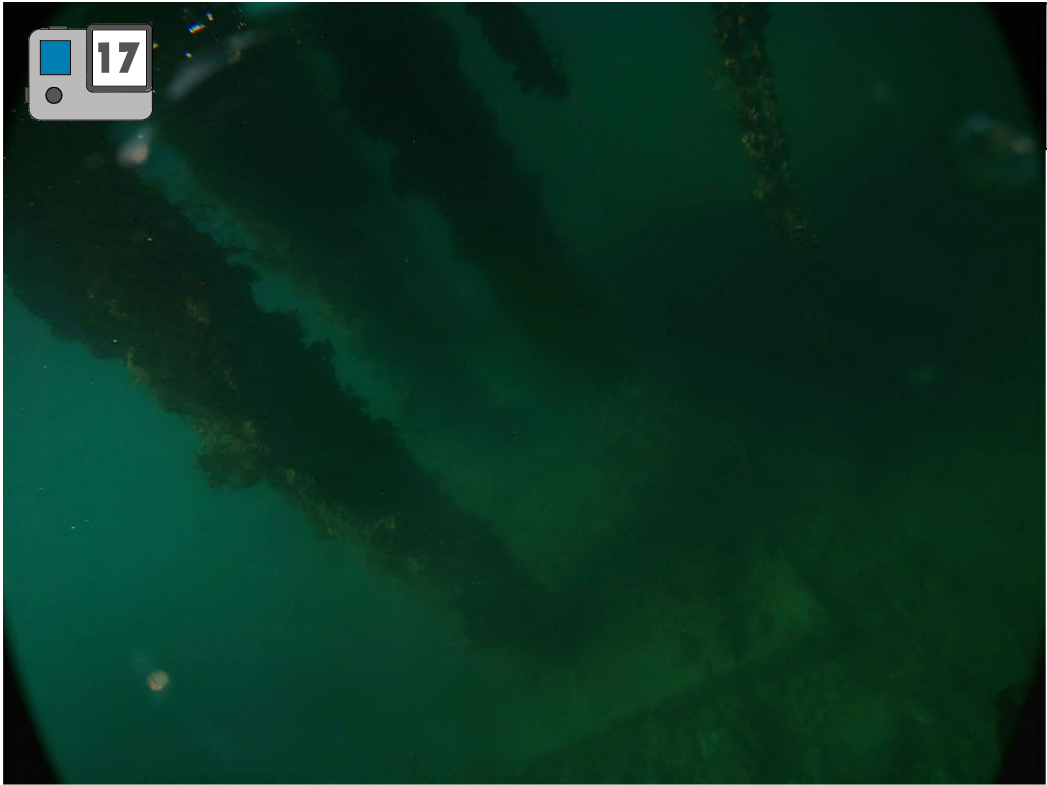
En about du ponton, l'appui est constitué de 3 pieux de Ø400 mm positionnés en ligne ainsi qu'un pieu décalé en arrière.

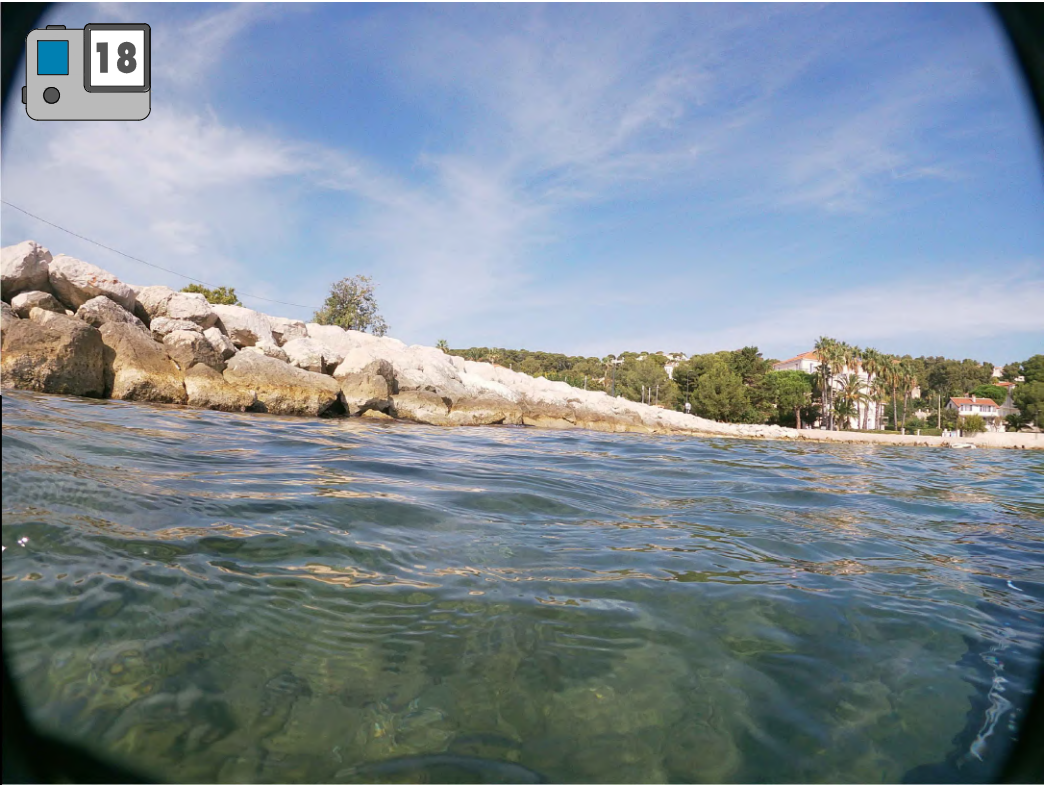
La protection de l'enracinement du Ponton de Tamaris est constitué d'enrochements 1/3<sup>T</sup> selon un profil type constitué d'une berme de ±3.00m de large et d'un talus 3/2 (sans pédale) jusqu'au terrain naturel.

Cet ouvrage ne comporte pas de glissements et ou de crevasses.

Ouvrage en bon état général.

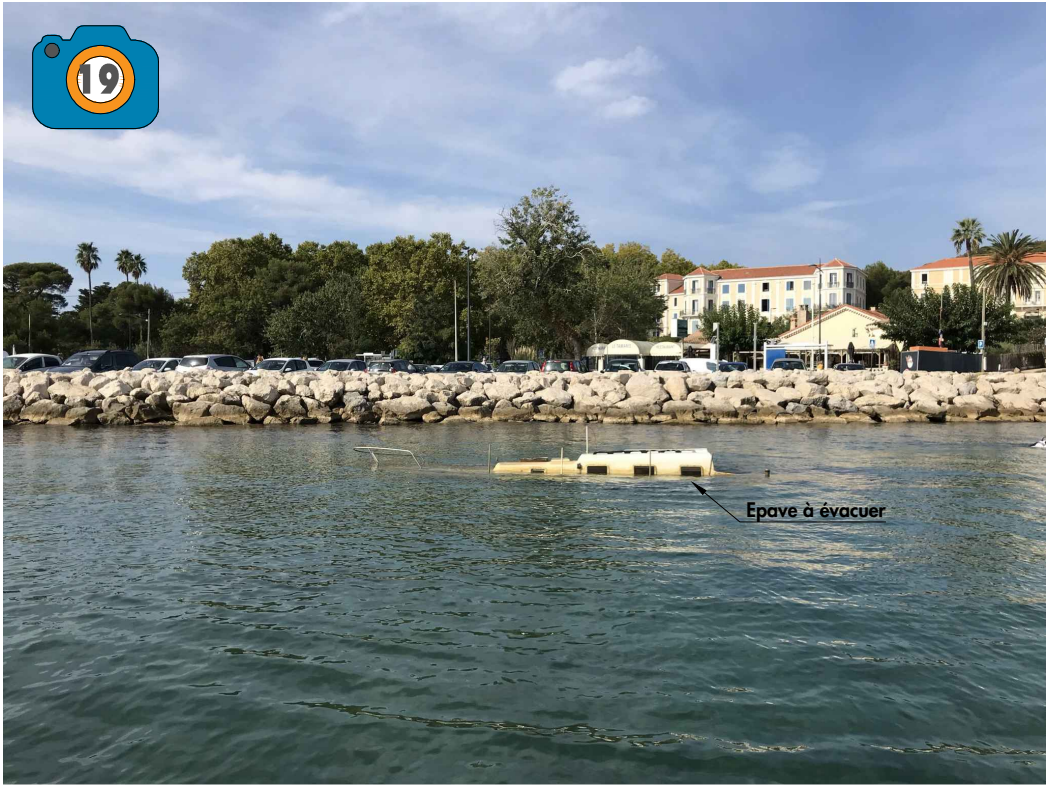
Epave à évacuer

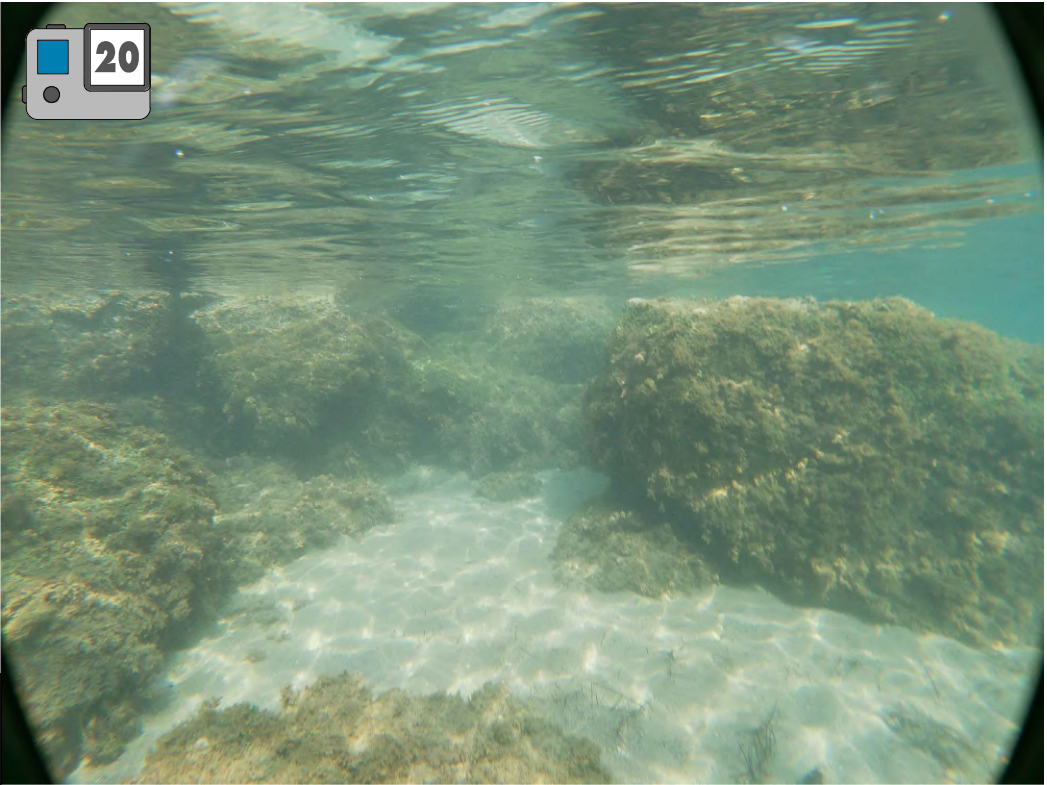
Enrochements 1/2<sup>T</sup> immergés en protection du parapet piéton.

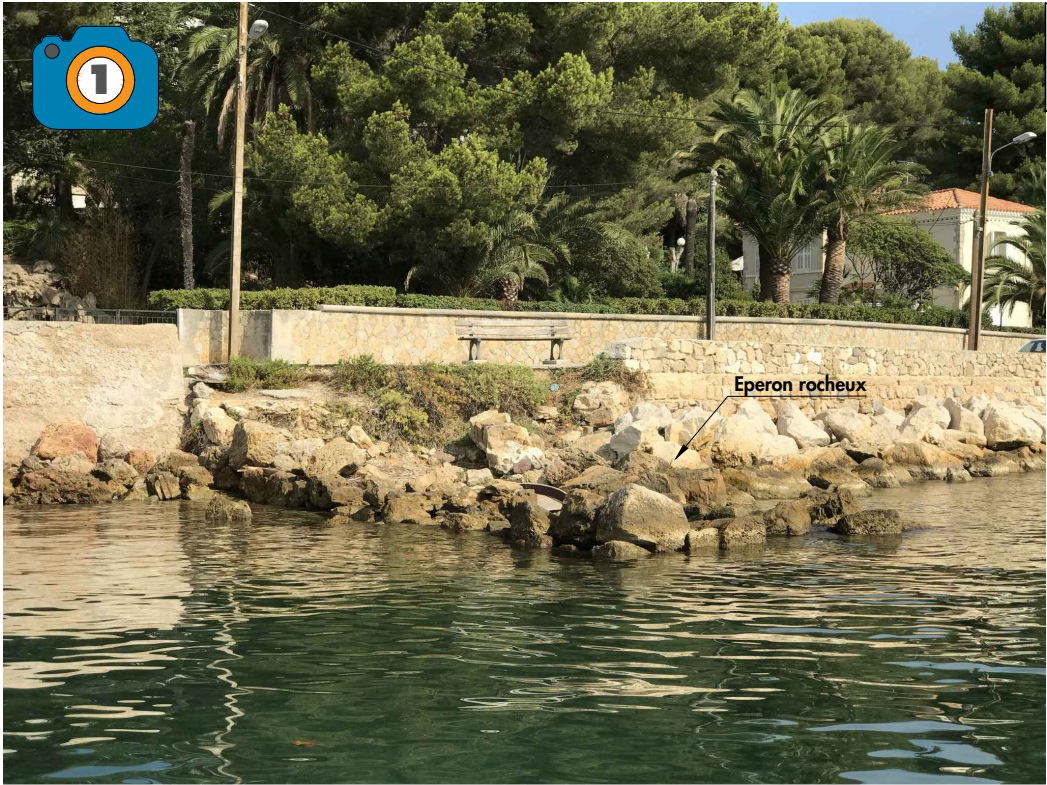
Eperon rocheux ou promontoire entièrement déstructuré réalisé en enrochements 100/300 kg.

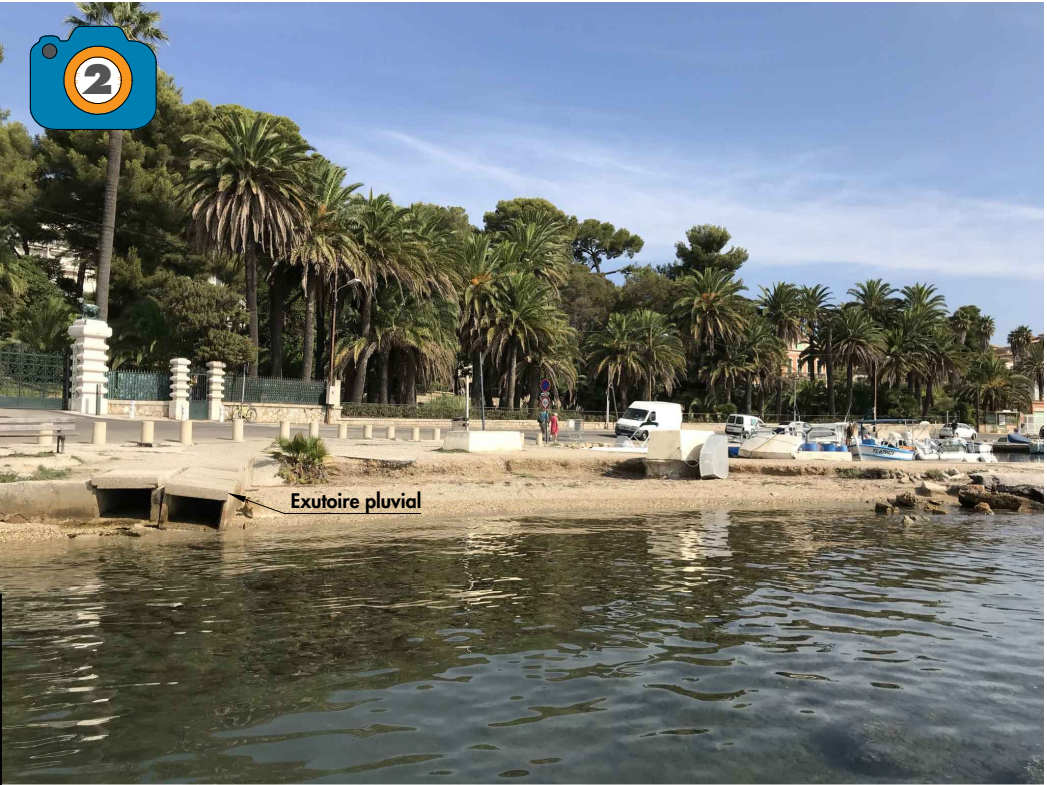
Exutoire pluvial (double) constitué de deux U en béton de 0.8 de large et 0.5 de haut surmontés d'une dalle béton de 10 cm d'épaisseur. Ouvrage non stable.

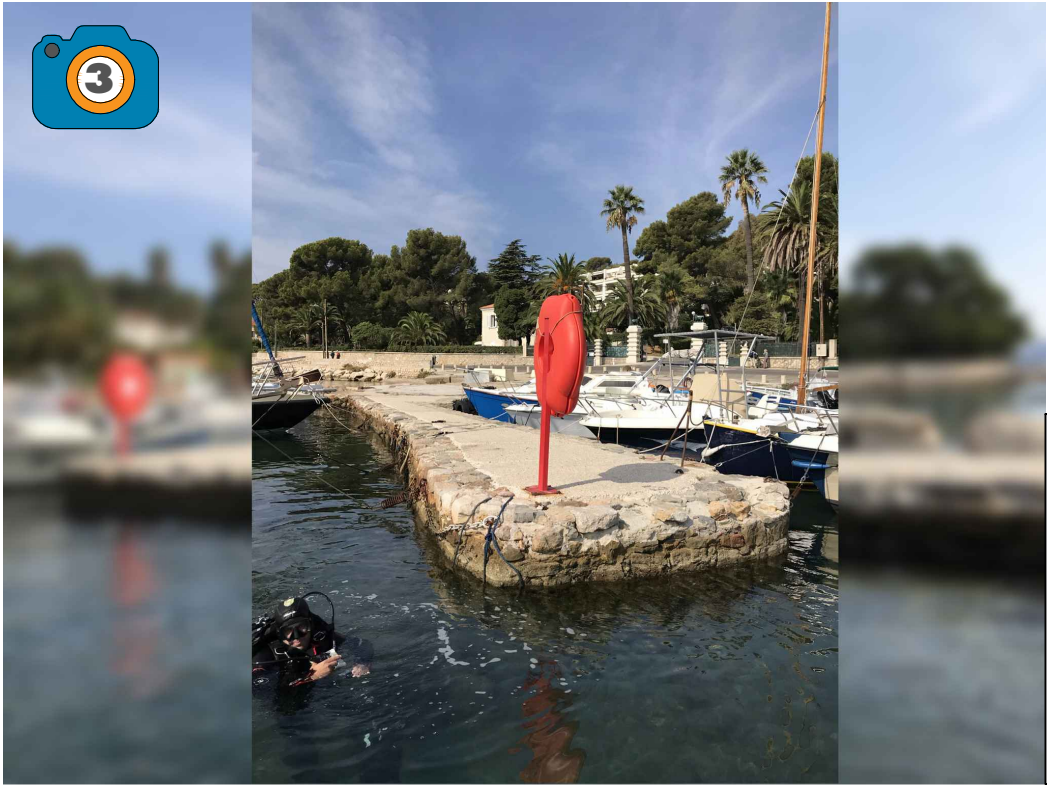
Contre digue réalisée en enrochements 200 à 500 kg maçonnés et surmontés d'une dalle béton. L'angle extérieur comporte un gros affouillement ainsi qu'une crevasse.

Des travaux de confortement sont à réaliser à court terme

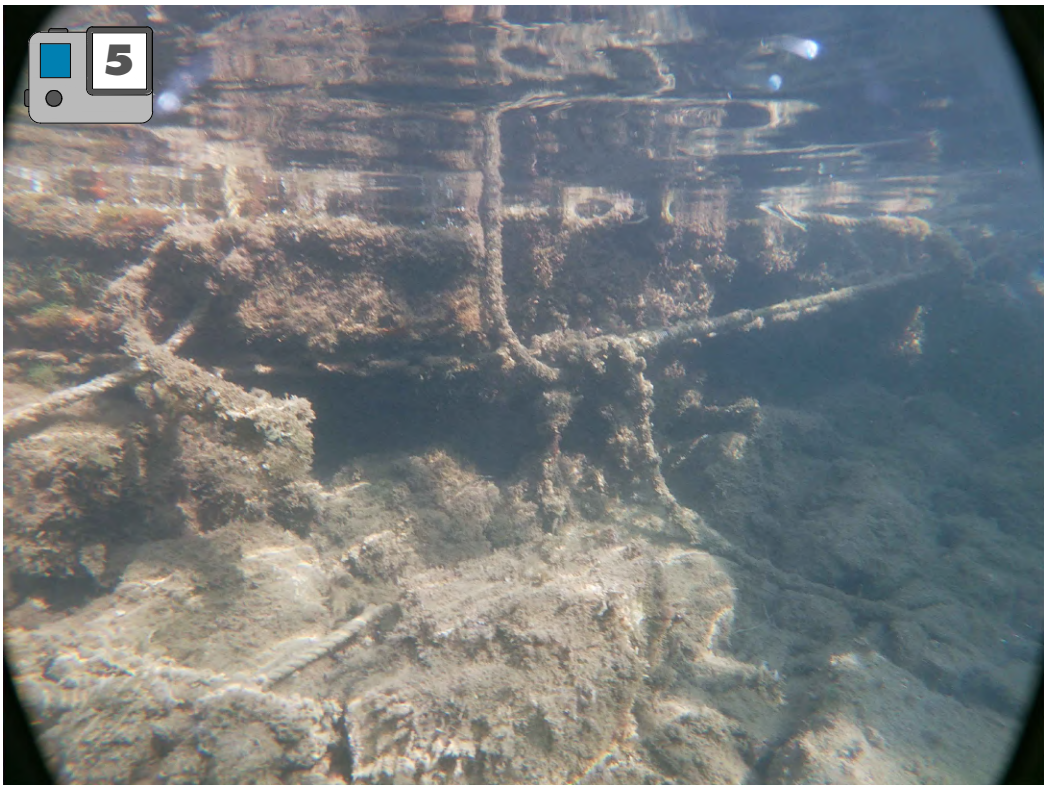
Les quais du Port du Manteau sont constitués d'enrochements de 200 kg à 500 kg empilés et liaisonnés par une dalle béton. Ils comportent de nombreux affouillements en pied d'ouvrage.

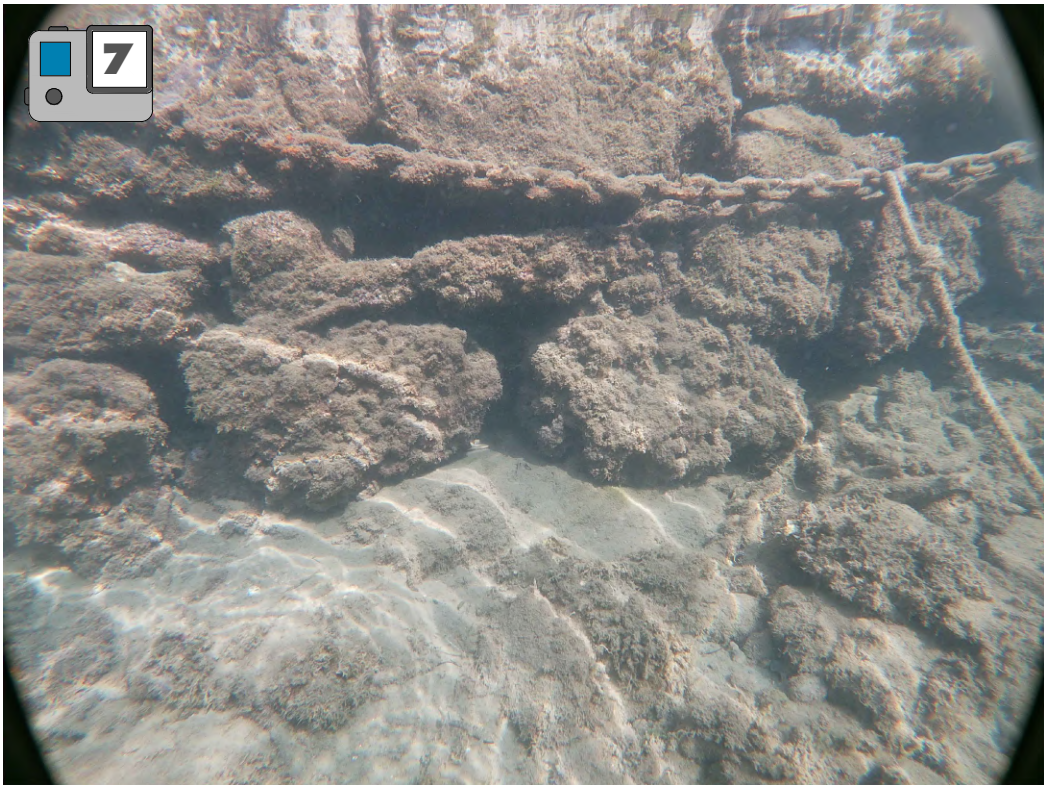
Empilement d'enrochements à sec et liaisonnés par une dalle béton.

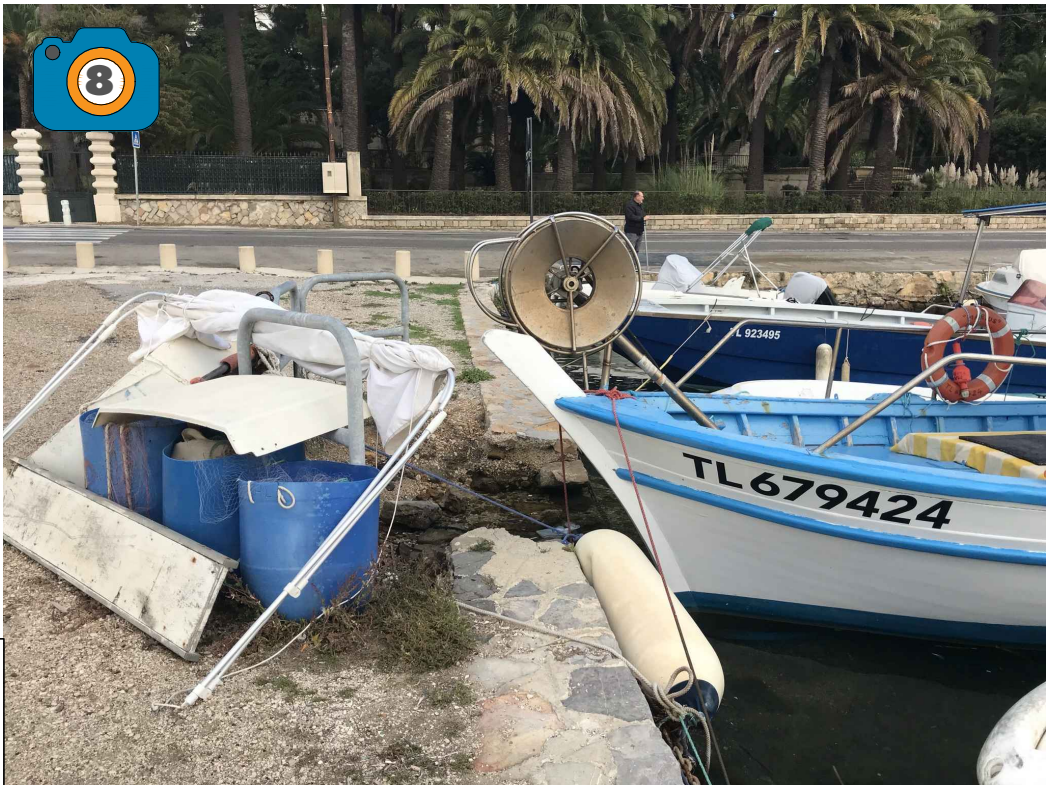
Quai et couronnement sectionnés.  
**Des réparations devront être réalisés à court terme.**

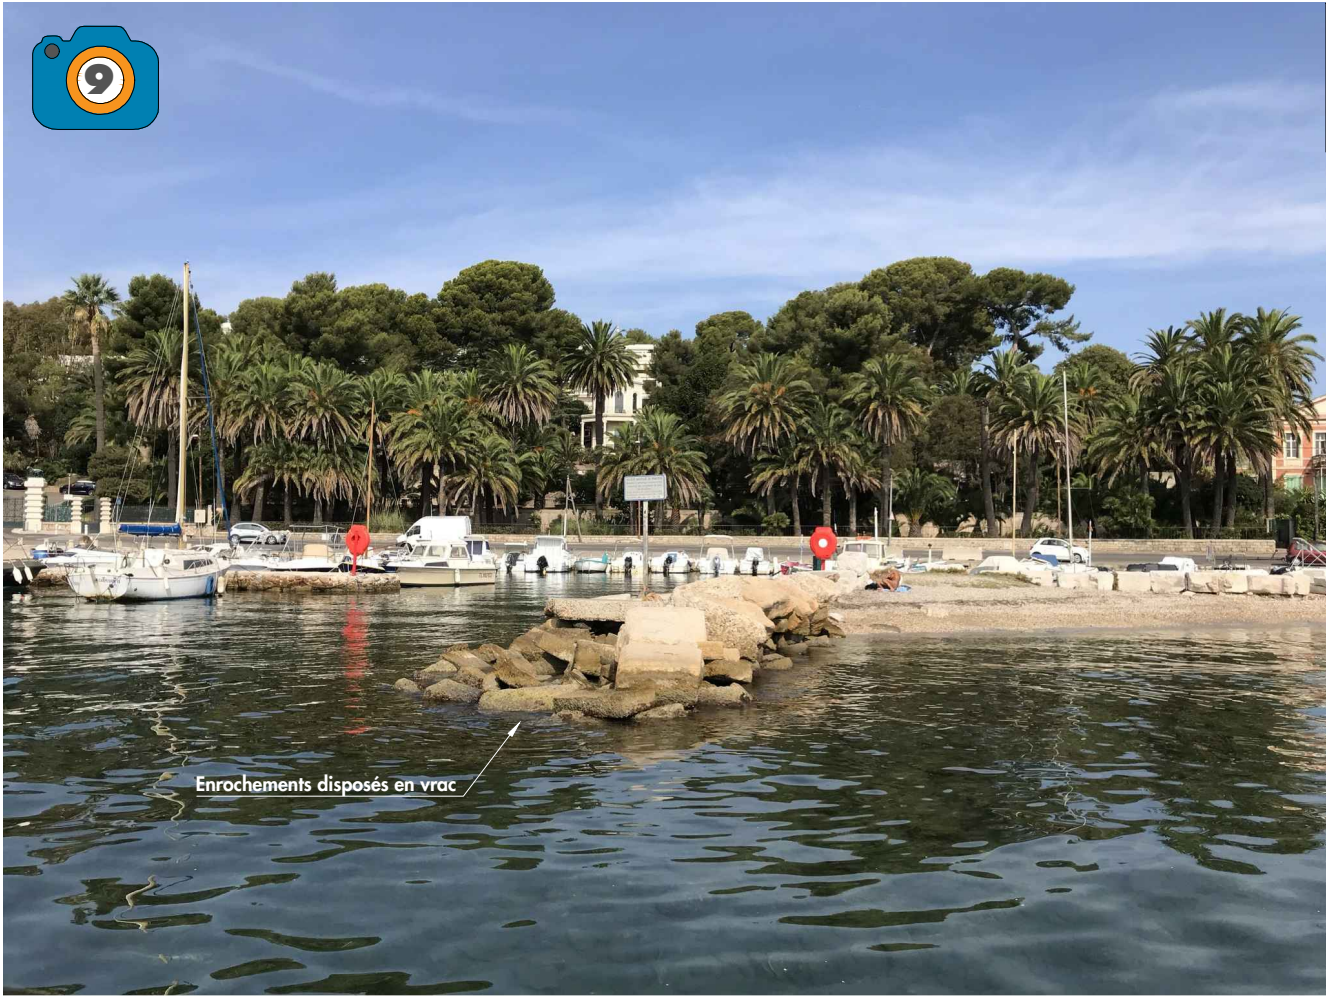
Extrémité de la contre digue du Port du Manteau en enrochements 0.3 à 1<sup>T</sup> sans cohésion et disposés en vrac sans profil type.

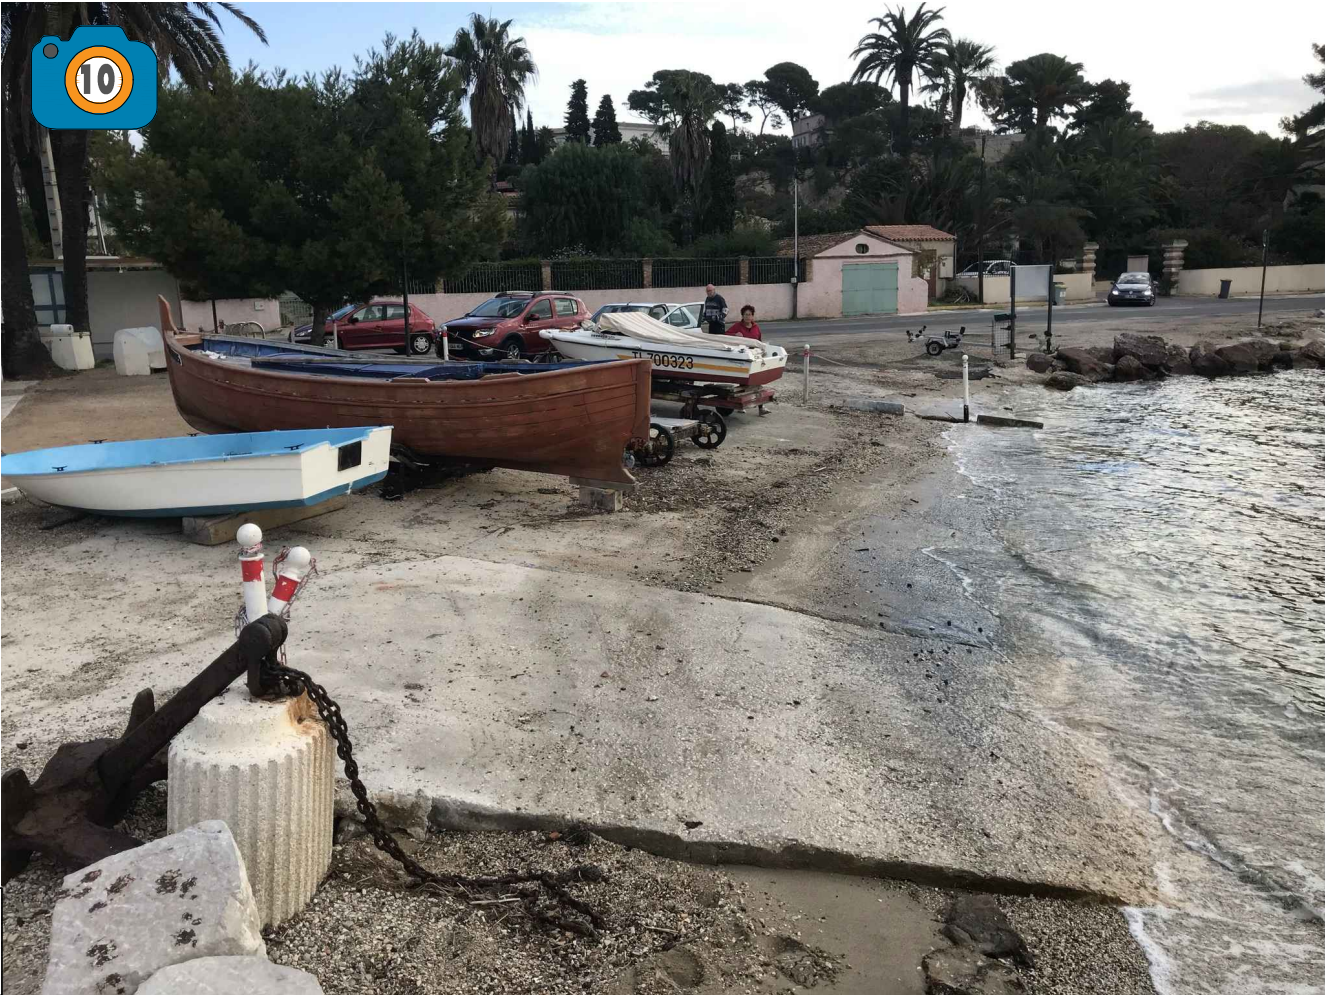
Cale de mise à l'eau relativement en bon état à usage uniquement de petites embarcations.

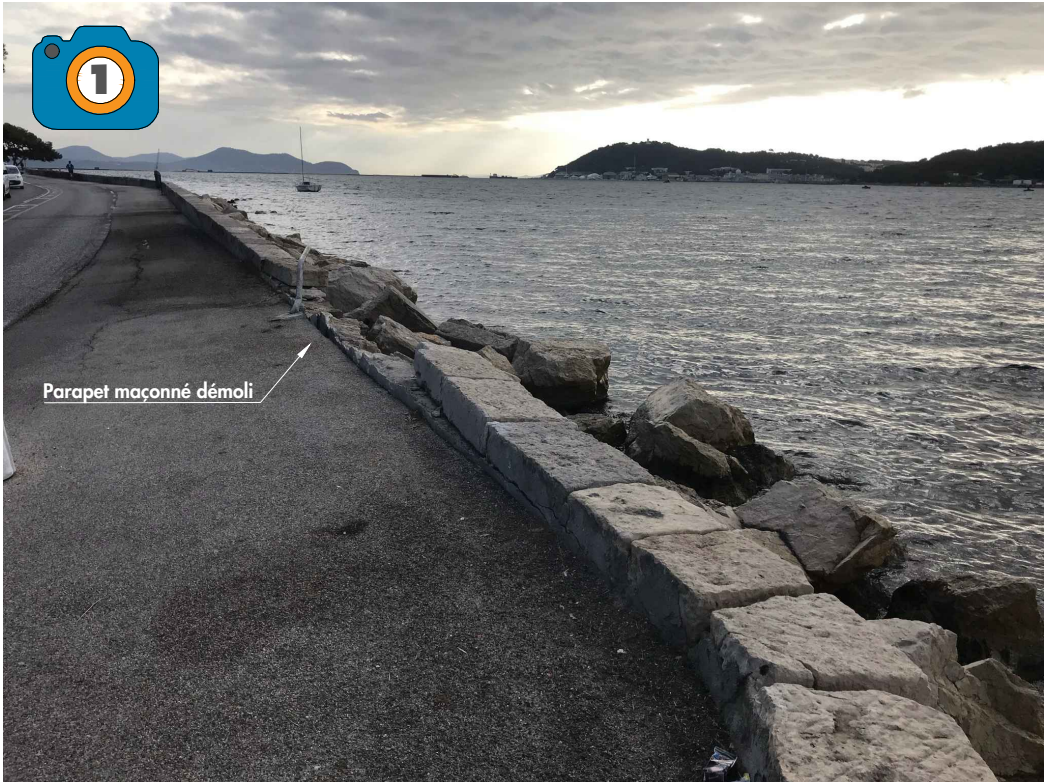
Nous constatons au niveau du parapet béton que celui-ci a été poussé vers l'extérieur, il s'agit donc d'un accident avec un véhicule.  
*Cette portion de parapet n'a pas été réparée.*
