PRESTATIONS DE MAITRISE D'ŒUVRE,  
D'AMÉNAGEMENT D'ESPACE PUBLIC, D'ÉTUDES  
PAYSAGÈRES & ROUTIÈRES DE LA CORNICHE TAMARIS

# INSPECTION TERRESTRE & SUBAQUATIQUE

## SECTEUR 2

COR-013-21-DIA-PLAN-02-0

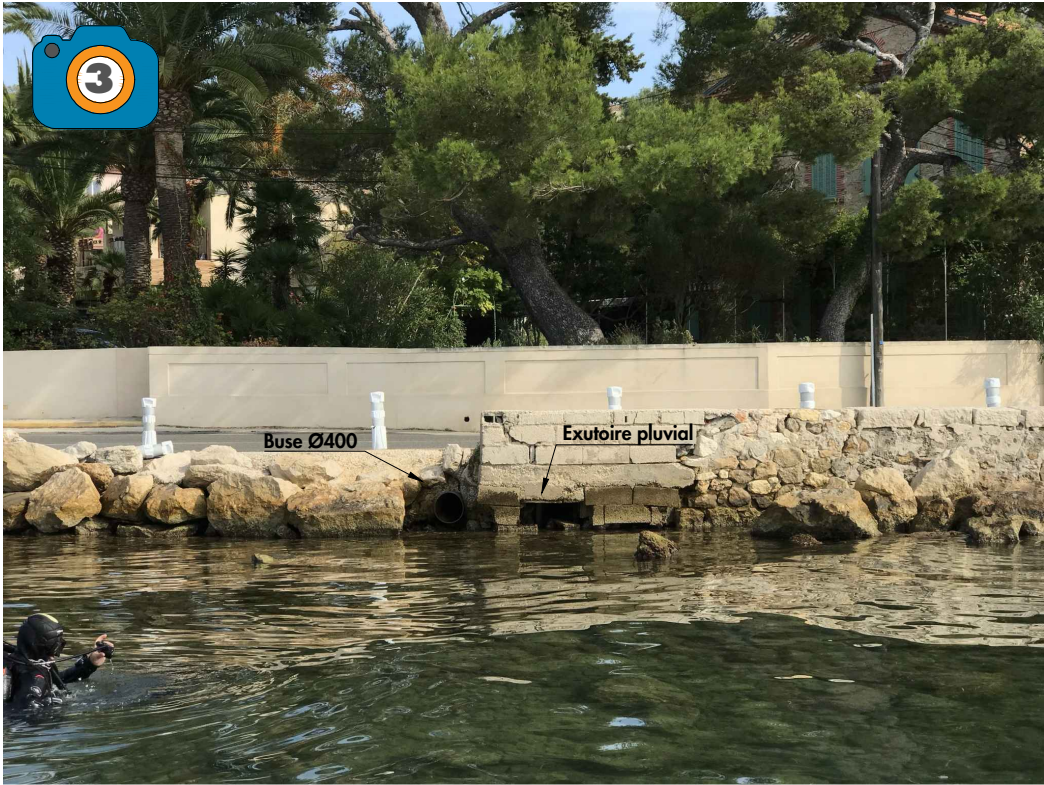
Le parapet de la corniche piétonne est protégée par des enrochements 0.5 à 2<sup>T</sup> de façon éparse, il n'y a pas de profil type.

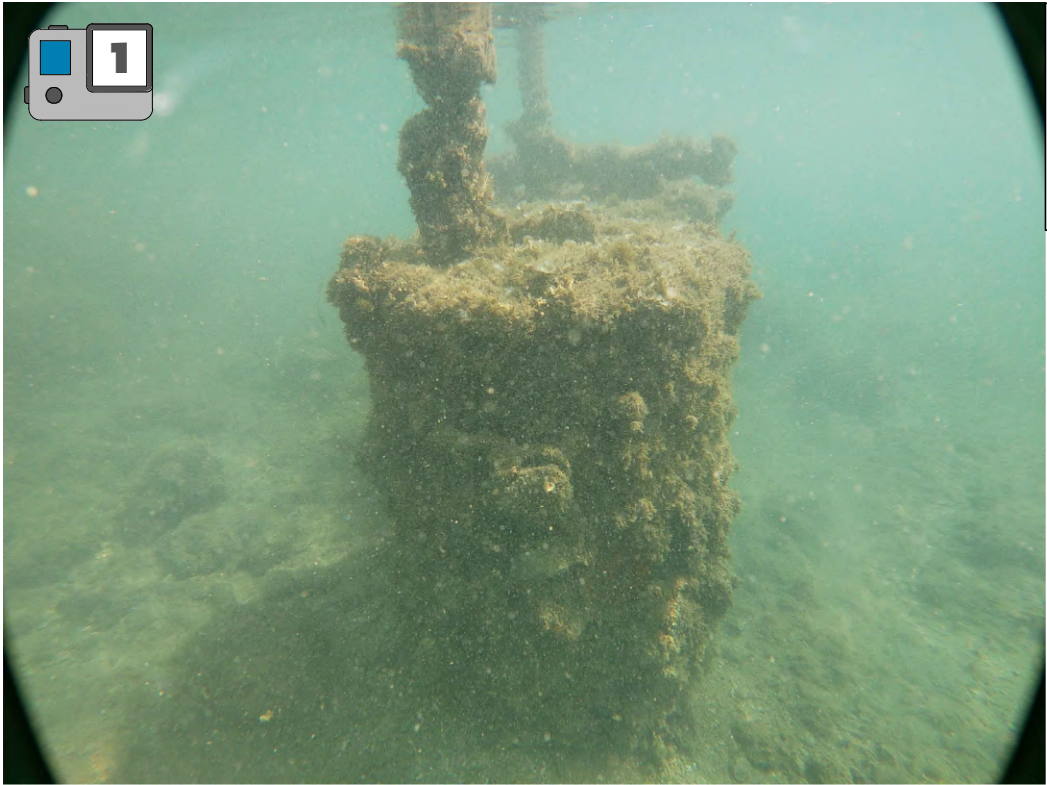
Nous constatons les vestiges d'un ancien appontement.

Ces anciens pieux sont accidentogènes et demandent à être enlevés au plus tôt.

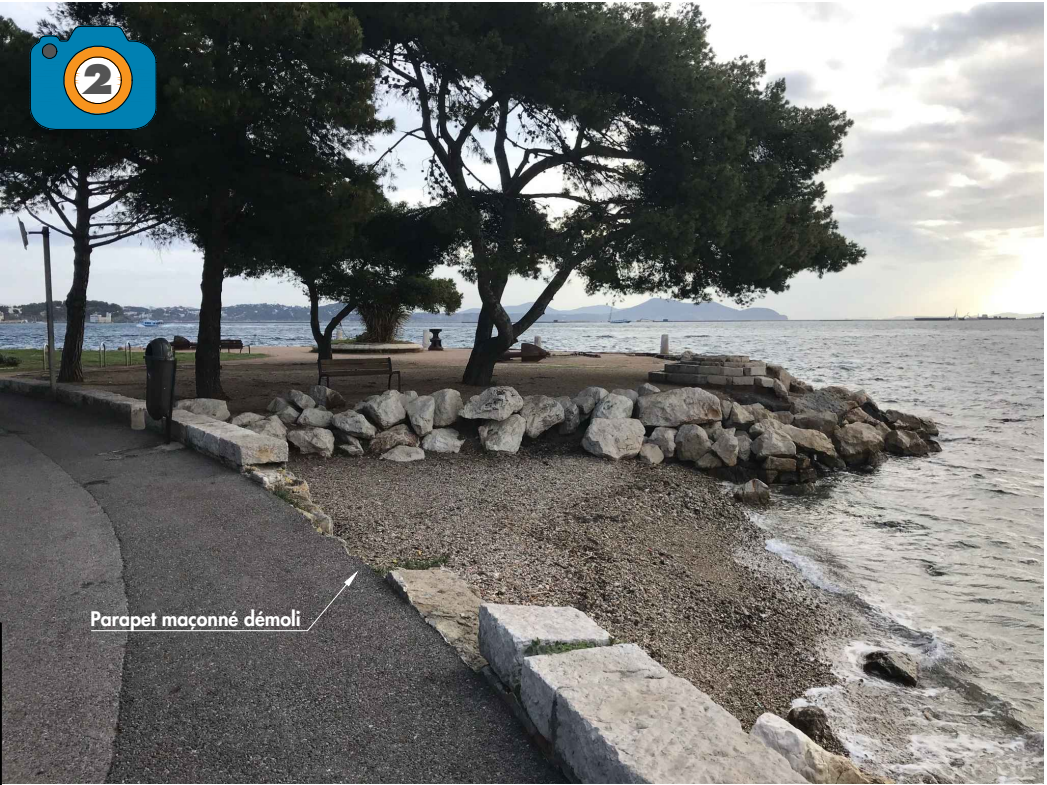
Nous constatons au niveau du parapet béton que celui-ci est démolé sur une partie.

Cette portion de parapet n'a pas été réparée.

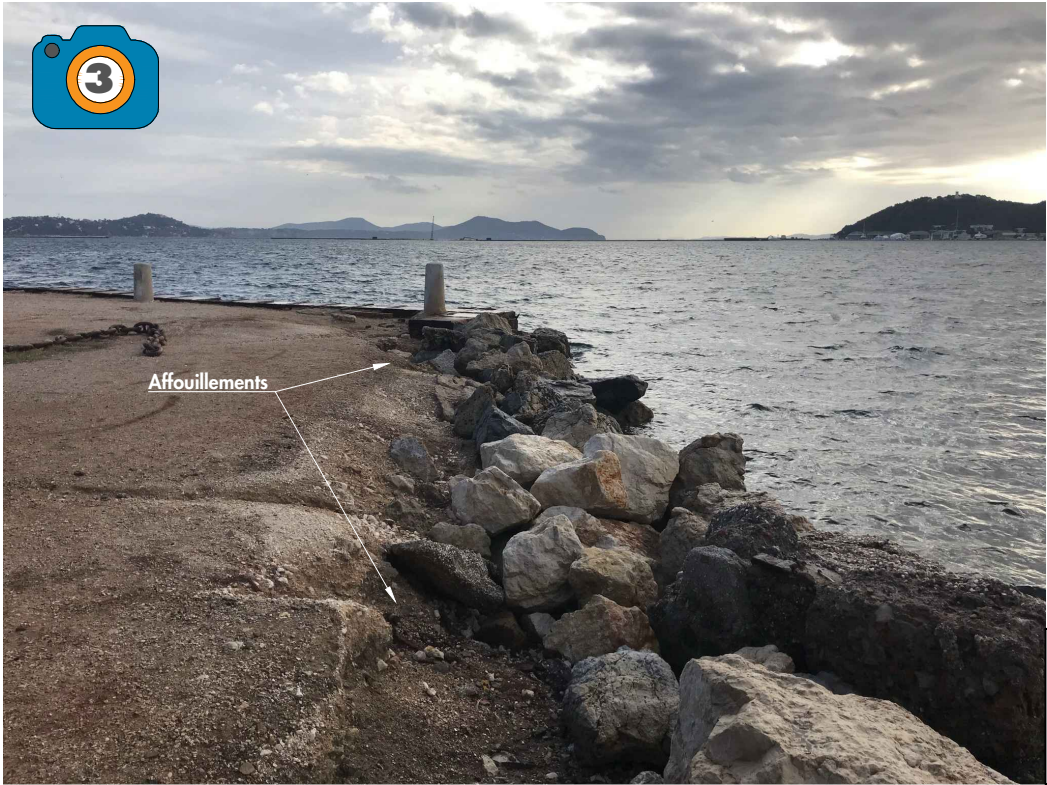
Nous constatons de nombreux affouillements à l'arrière des enrochements de protection et du quai de l'Esplanade Albert Sebille.

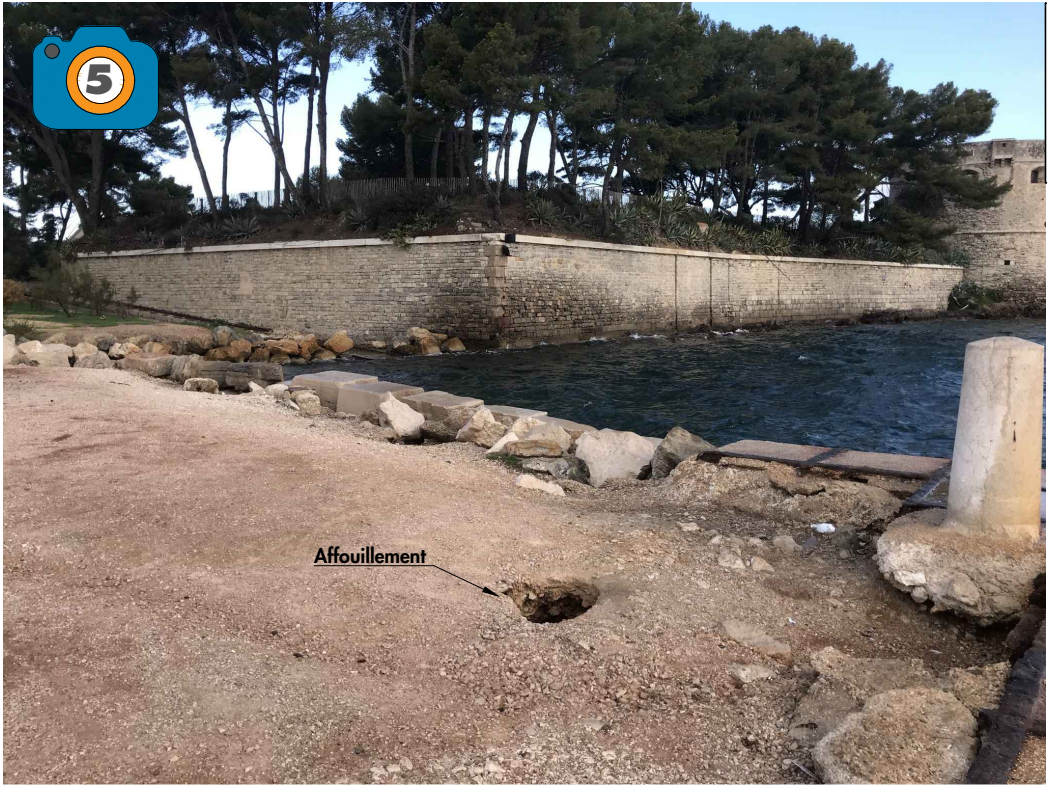
Gros affouillement sur terre plein.  
Celui-ci doit être comblé au plus tôt pour des raisons de sécurité.

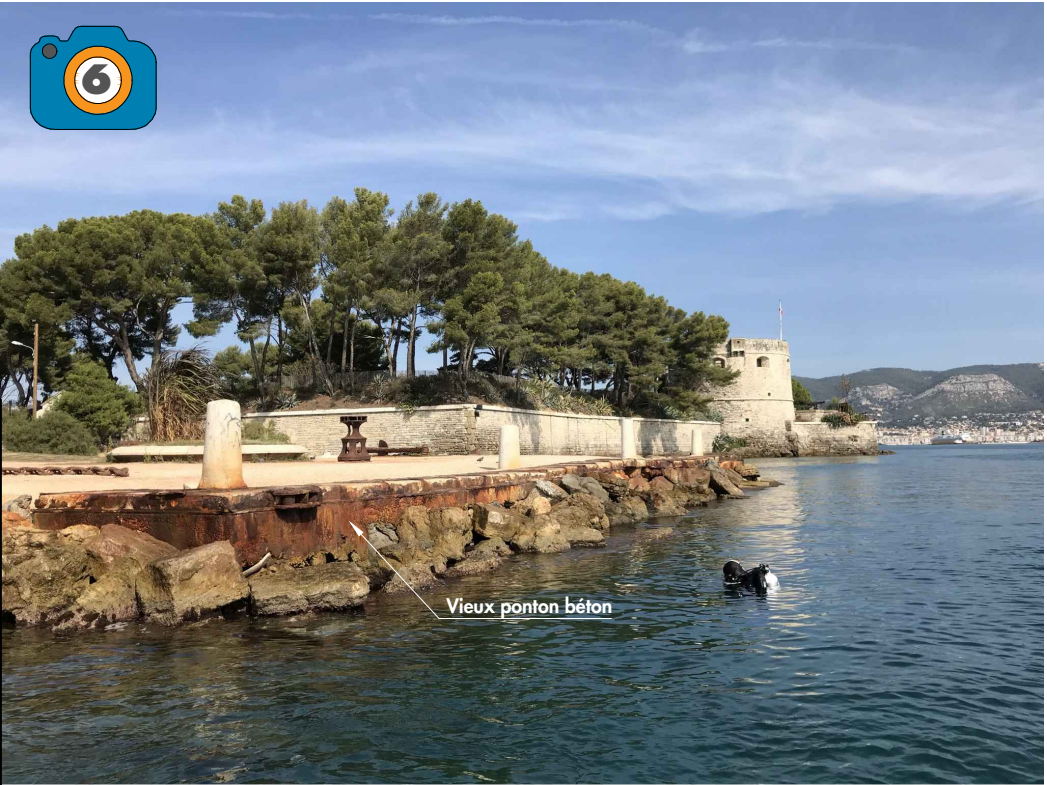
La structure du quai de l'Esplanade Albert Sebille est constituée de 3 vieux pontons immergés et superposés en escalier.  
En partie émergée et constituant le couronnement du quai, se trouve un vieux ponton béton avec une ossature métallique fortement corrodée.  
L'esplanade est également protégée par des enrochements 0.5/2<sup>T</sup> posés avec très peu de cohésion.

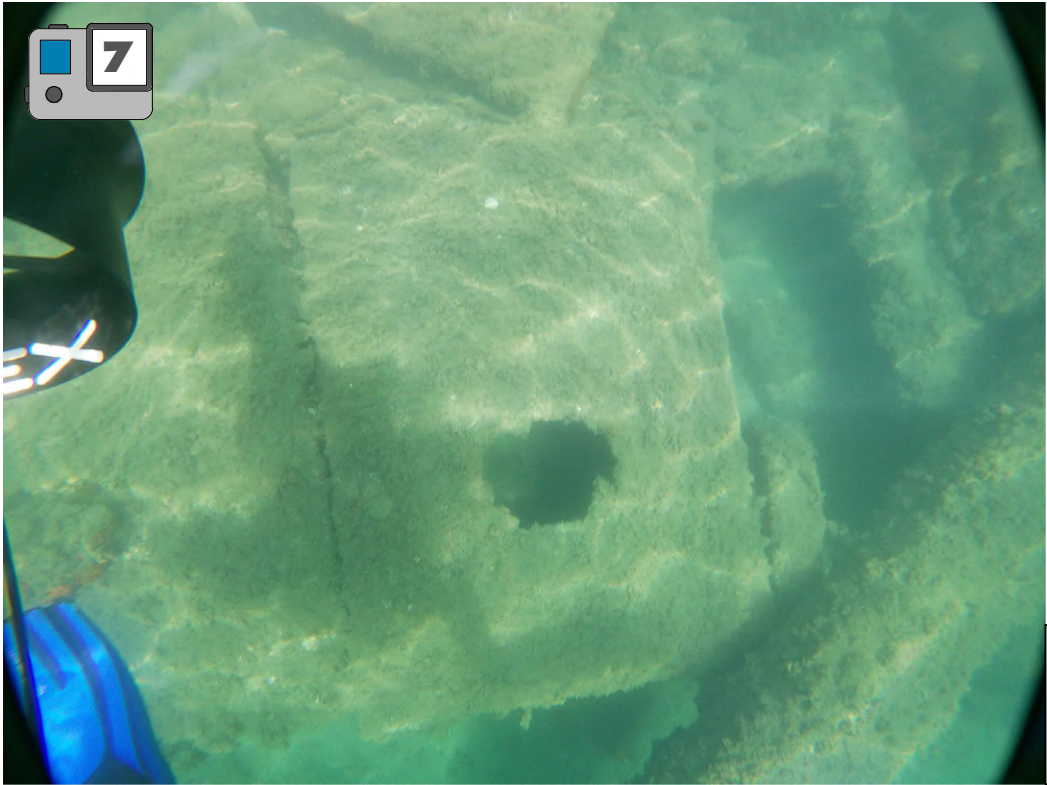
Nous constatons une zone de déchets immergés au pied de l'esplanade, constituée de vieux appontements béton et d'appuis béton.

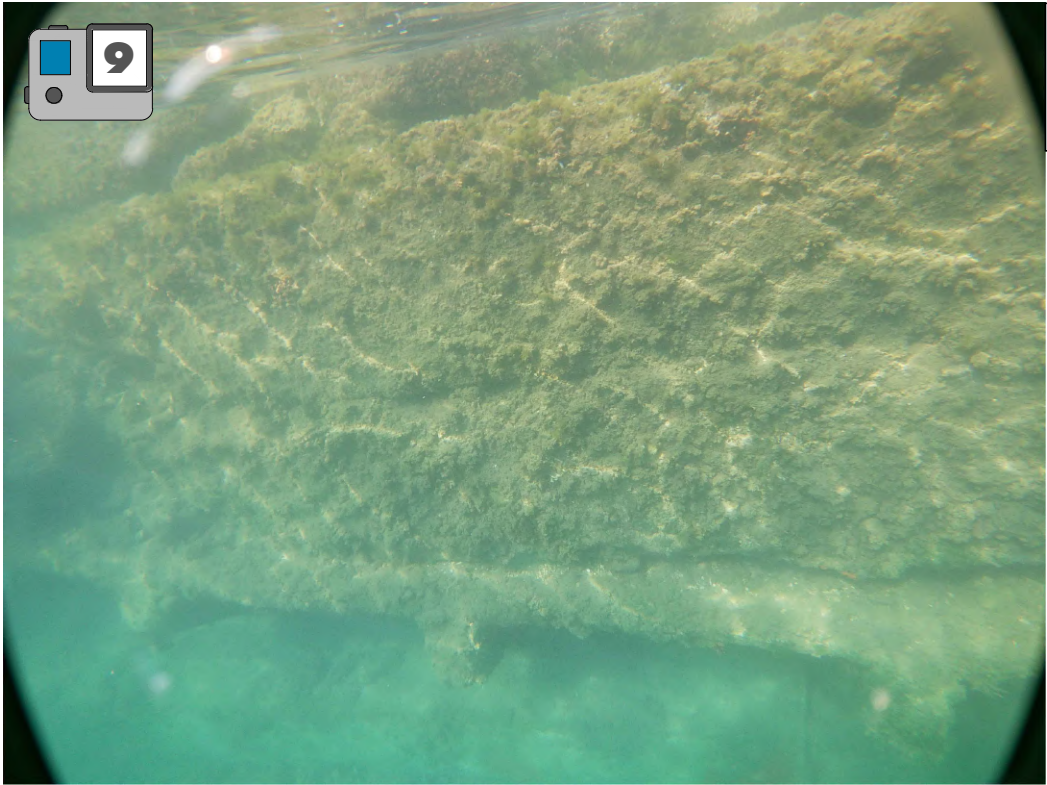
Appontement béton immergé dans la zone de marnage venant en appui sur un appontement placé de champ.

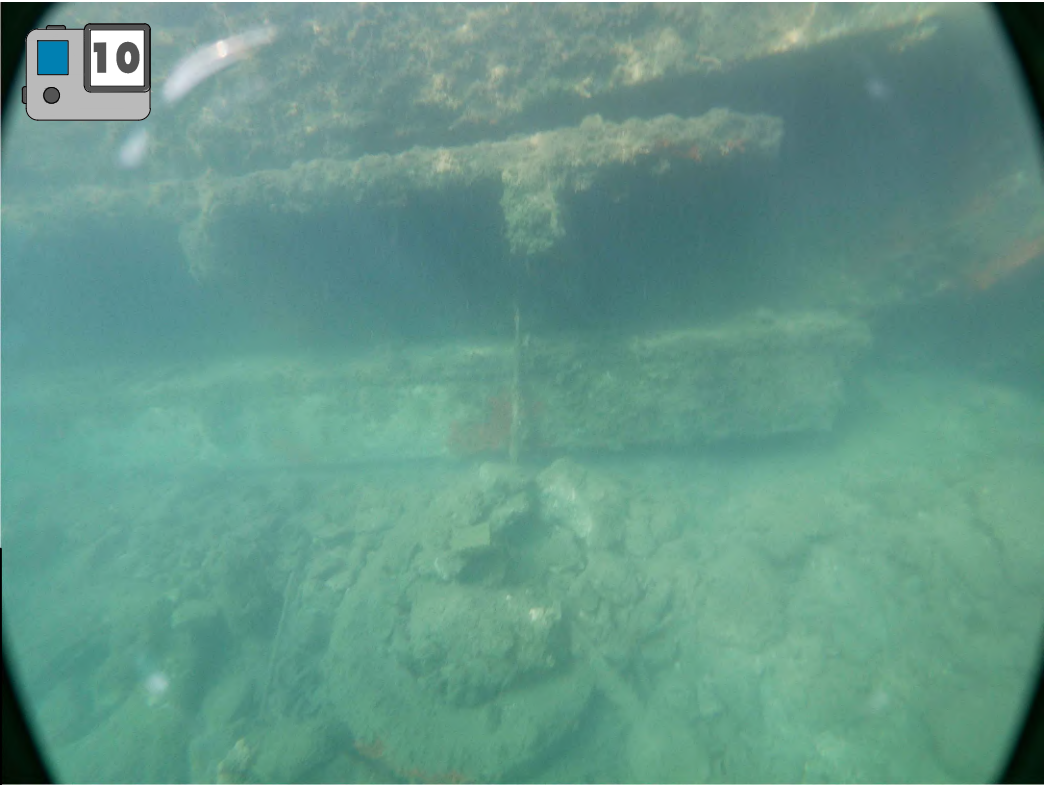
Disposition d'appontements béton en pied d'ouvrage sans trop de cohésion et de garantie de maintien dans le temps.  
**Cet ouvrage demande à être repris entièrement dans les règles de l'art.**

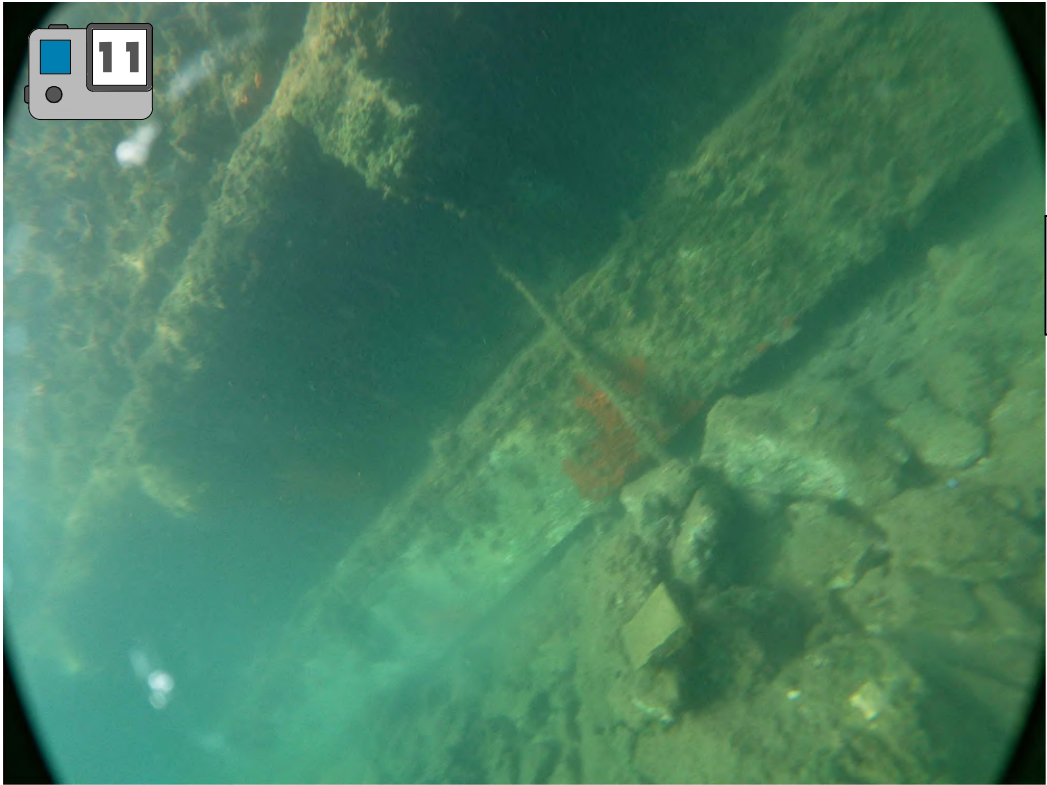
Appui des appontements en décalé sur le terrain naturel formé de filtre et ou de TVC.

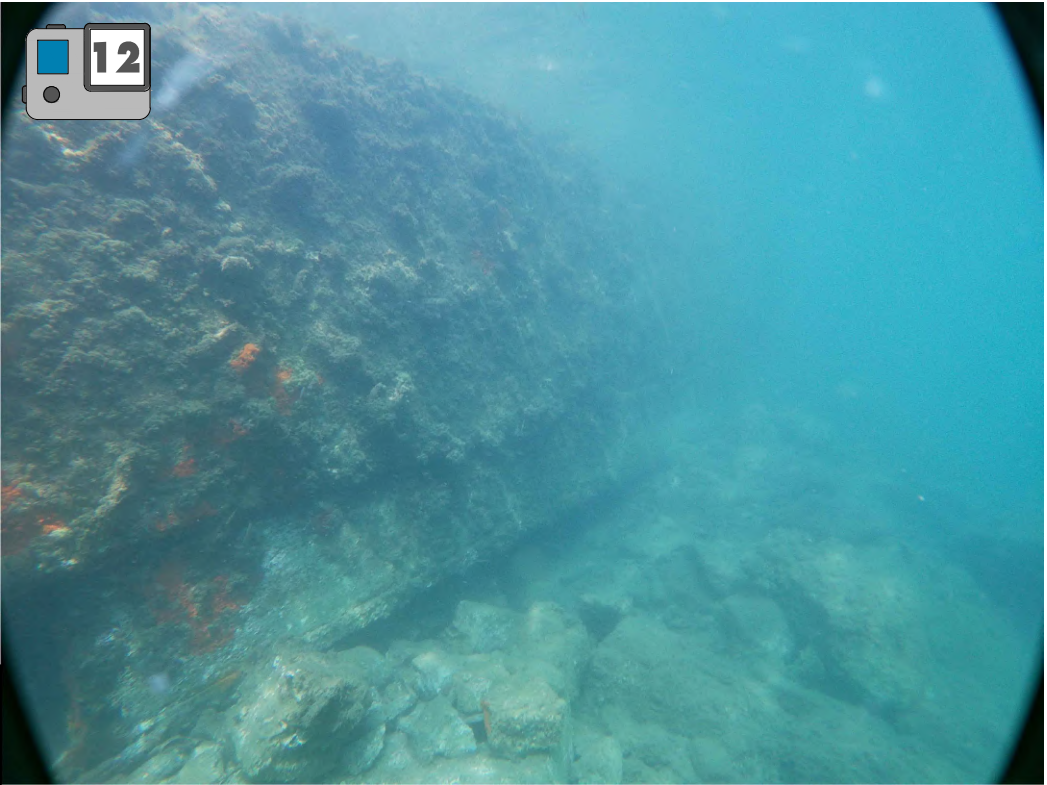
Appontement béton immergé placé de champ venant en appui sur un appontement.

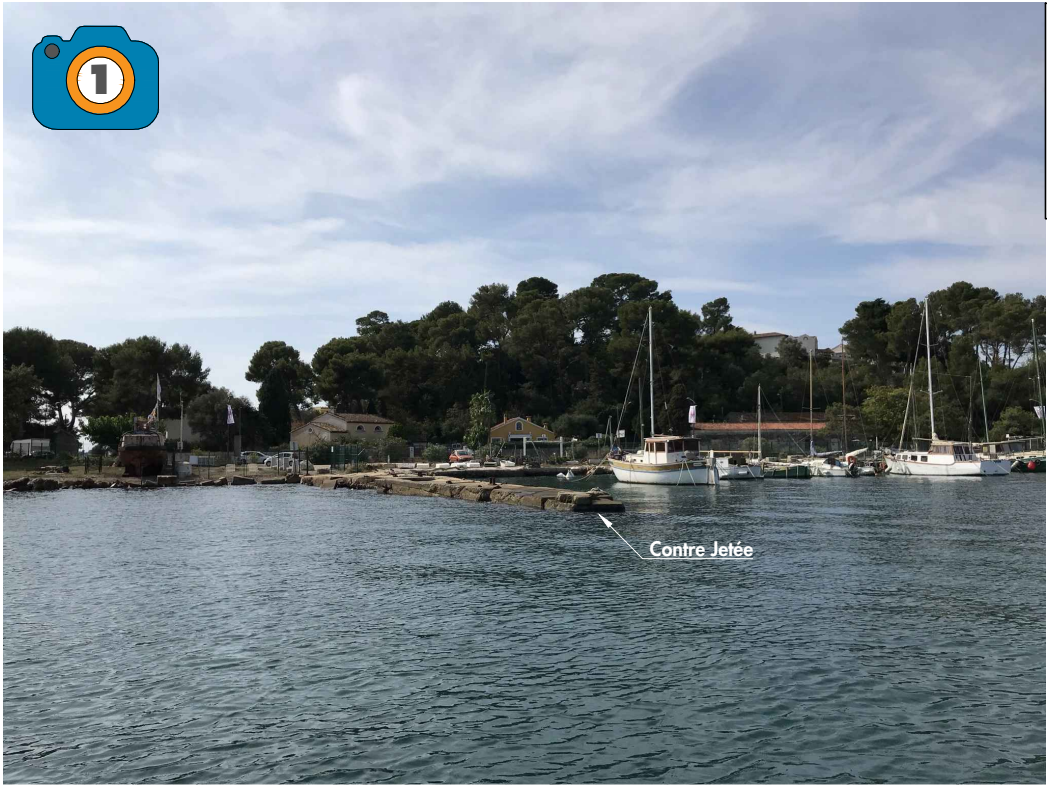
Contre jetée du Port Balaguier, celle-ci est constituée de blocs en béton superposés et de béton de surface.  
L'ouvrage est complètement déstructuré et déstabilisé par un défaut d'assise et d'affouillements répétés.

**La contre jetée et le quai du Port Balaguier sont très endommagés et demandent à être repris conformément aux règles de l'art.**

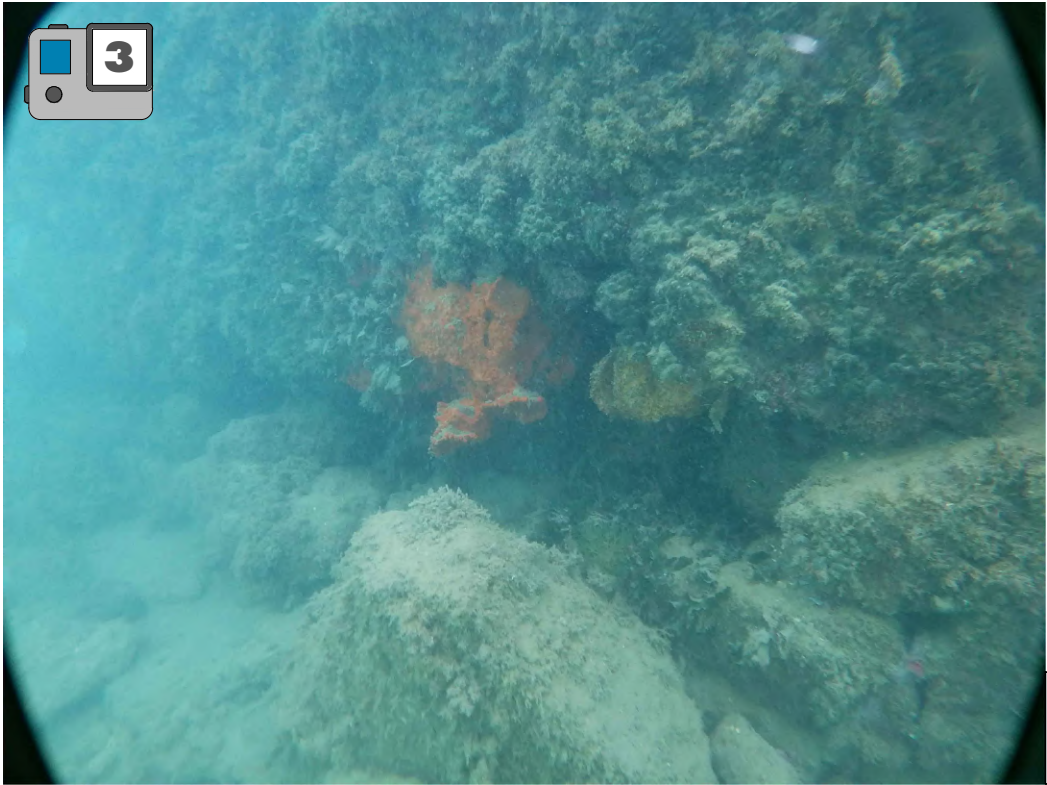
Affouillements constatés en pied des blocs poids, ceux-ci sont en appui direct sur des pointes du TVC.

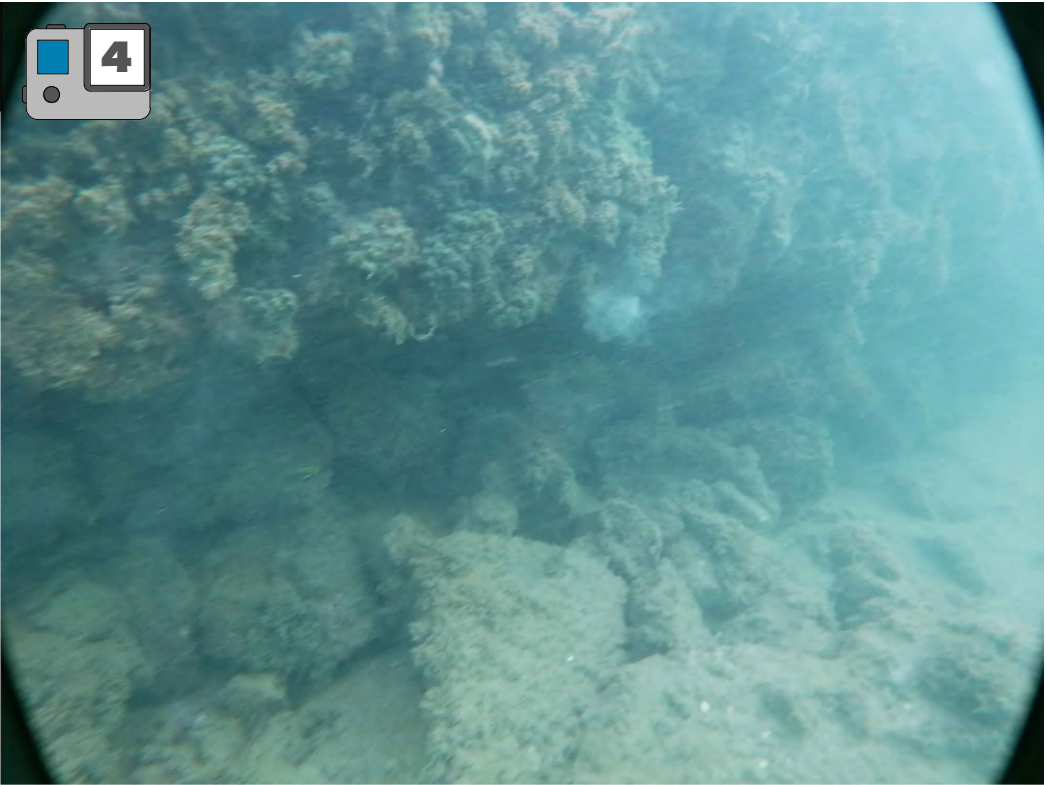
L'assise des blocs poids se trouve désorganisée par des affouillements.

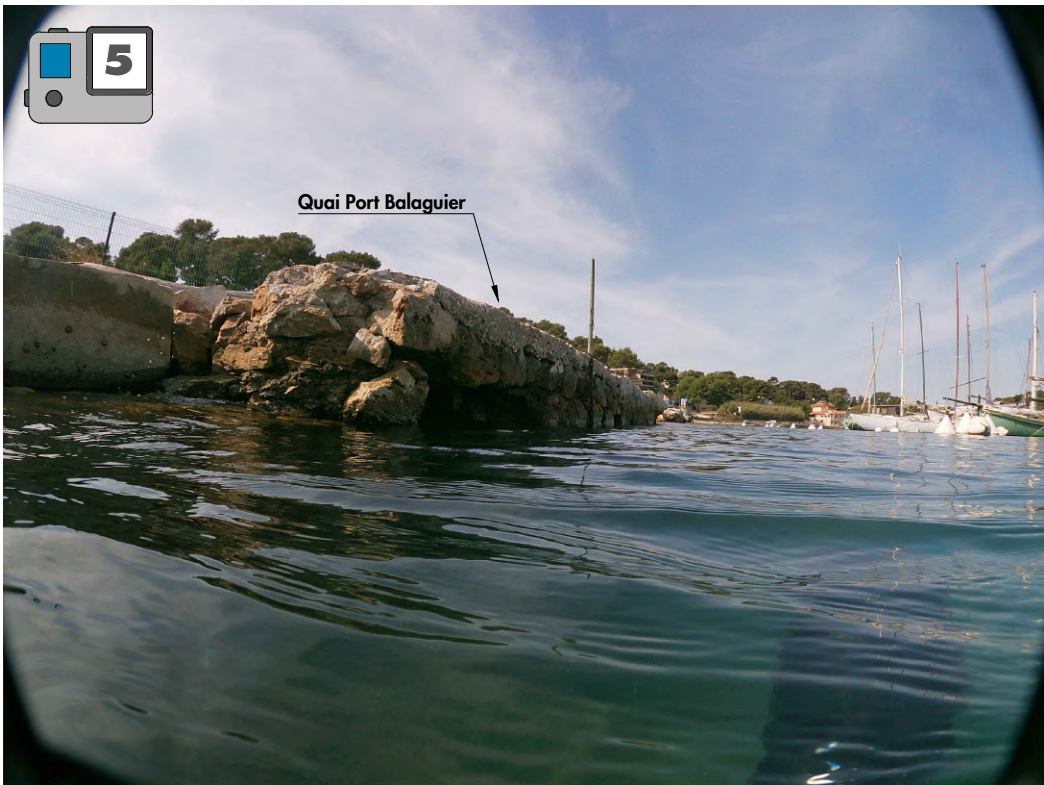
Quai constitué de blocs en béton, d'enrochements superposés et de béton de surface, ceux-ci sont déstructurés et déstabilisés par un défaut d'assise et d'affouillements répétés.

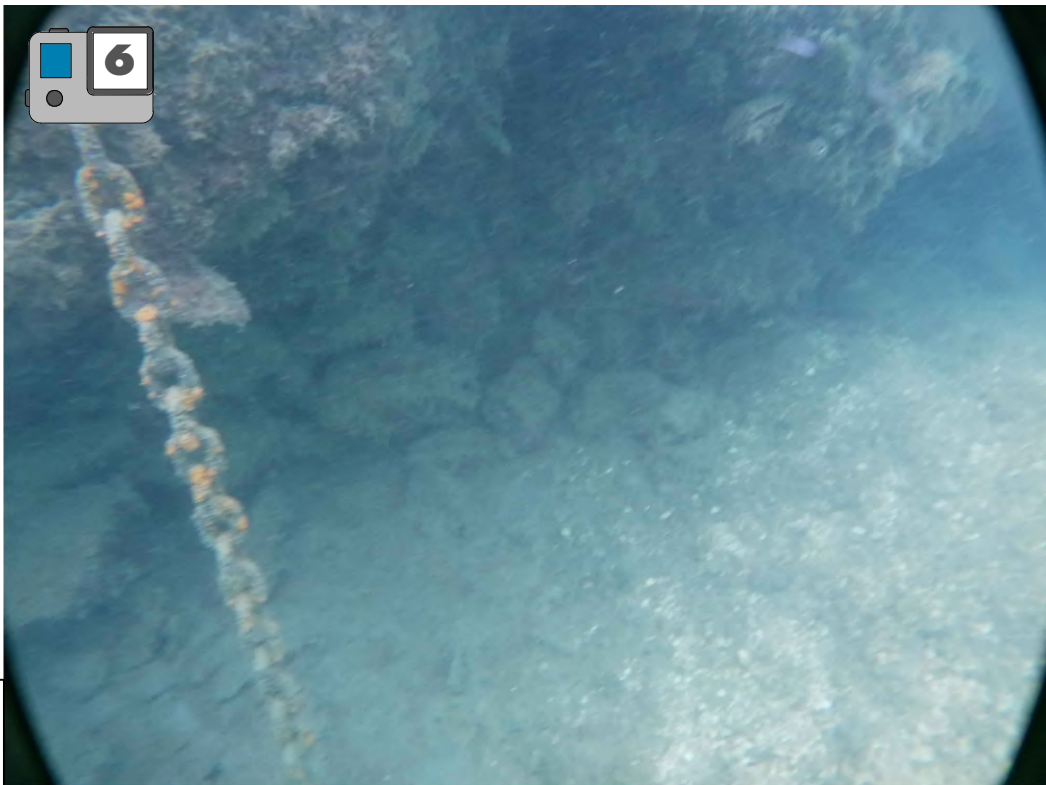
Affouillements constatés en pied du quai et des enrochements superposés.
