PRESTATIONS DE MAÎTRISE D'ŒUVRE,  
D'AMÉNAGEMENT D'ESPACE PUBLIC, D'ÉTUDES  
PAYSAGÈRES & ROUTIÈRES DE LA CORNICHE TAMARIS

# INSPECTION TERRESTRE & SUBAQUATIQUE

## SECTEUR 1

COR-013-21-DIA-PLAN-01-0

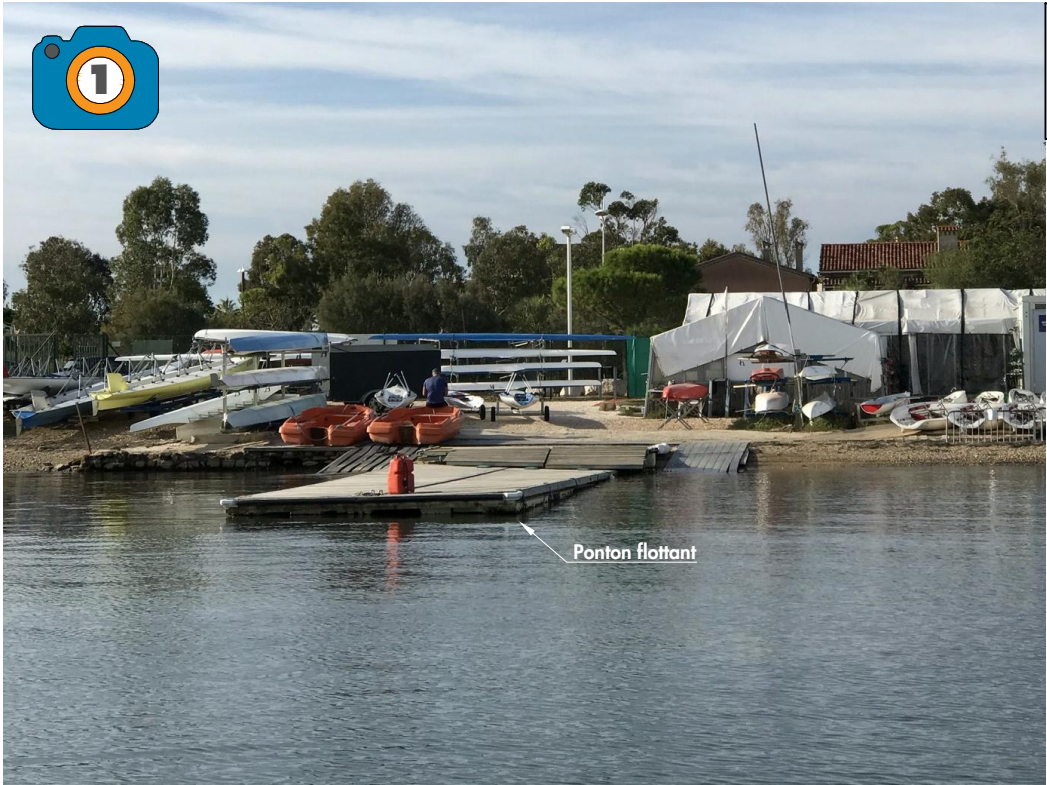
Ponton flottant en très mauvais état  
Amarrage sur chaînes avec structure Alu/Bois  
Il présente un manque flagrant d'entretien

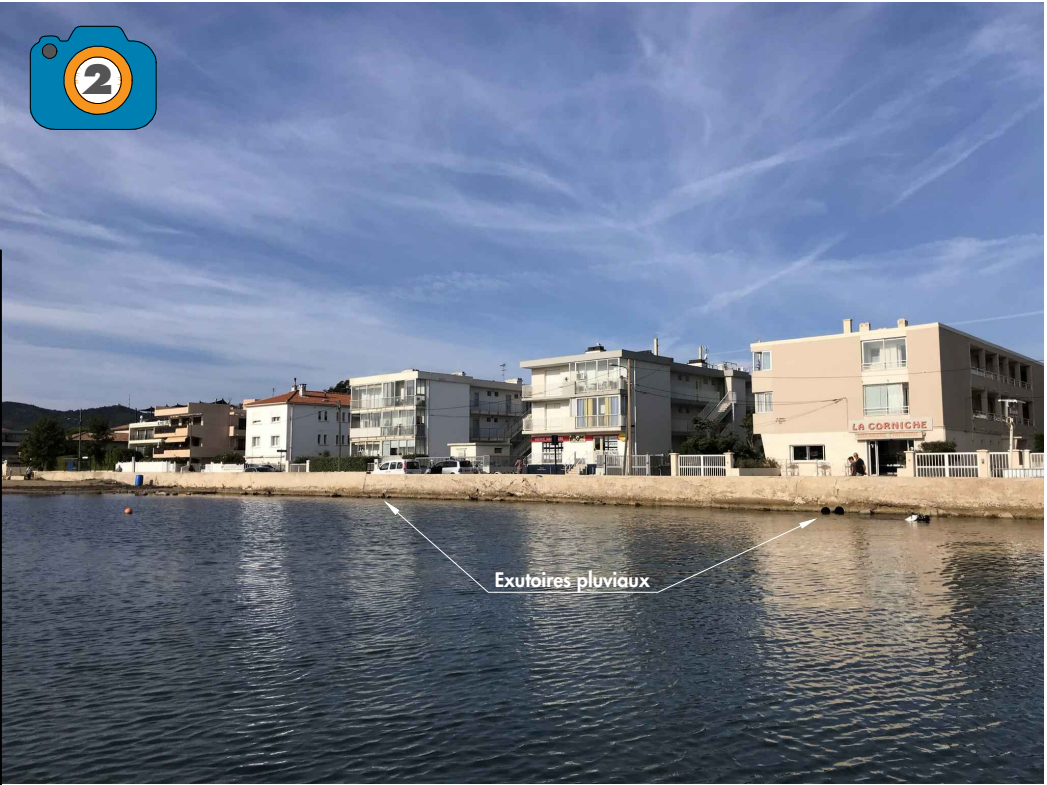
Nous constatons de nombreux exutoires pluviaux se déversant au niveau de l'alignement des eaux constitués de buses béton de Ø 200 à 400 mm et de tuyaux PVC variant de 160 mm à 250 mm

Ces exutoires reprennent soit des traversées de route reprenant le bassin versant soit l'évacuation des eaux de pluie par les grilles avaloirs se trouvant de part et d'autre de la chaussée.

Nous constatons également l'existence d'un parapet maçonné de protection des piétons se trouvant à ± 1.50 NGF

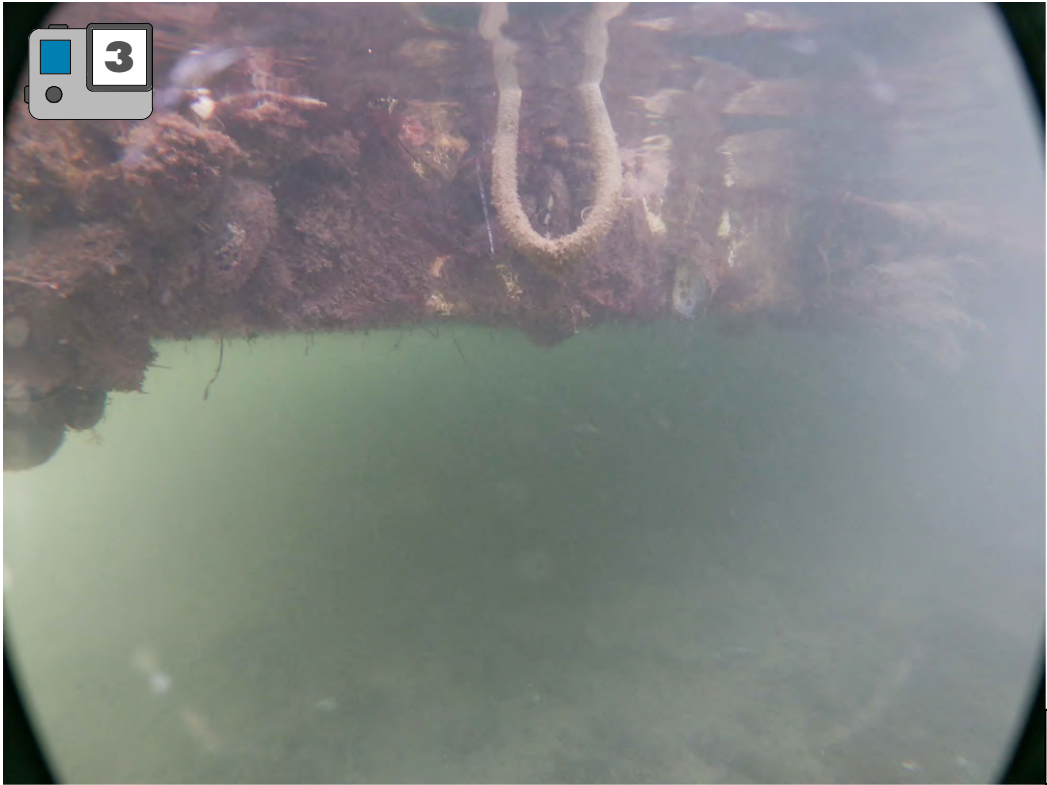
Amarrage sur chaînes et corps morts

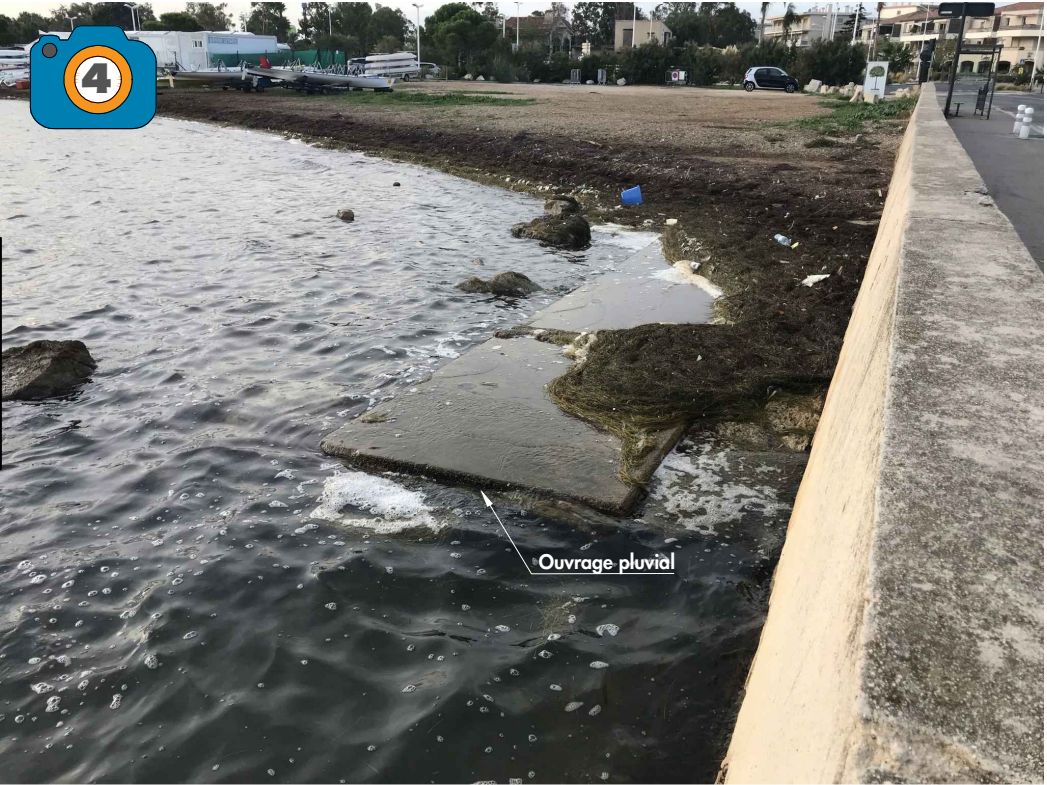
Nous constatons à l'enracinement de la plage l'existence d'un ouvrage pluvial constitué d'un dalot béton de ± 12 ml X 2.50 de large et 1 m de haut, cet ouvrage se situant au niveau de l'eau.

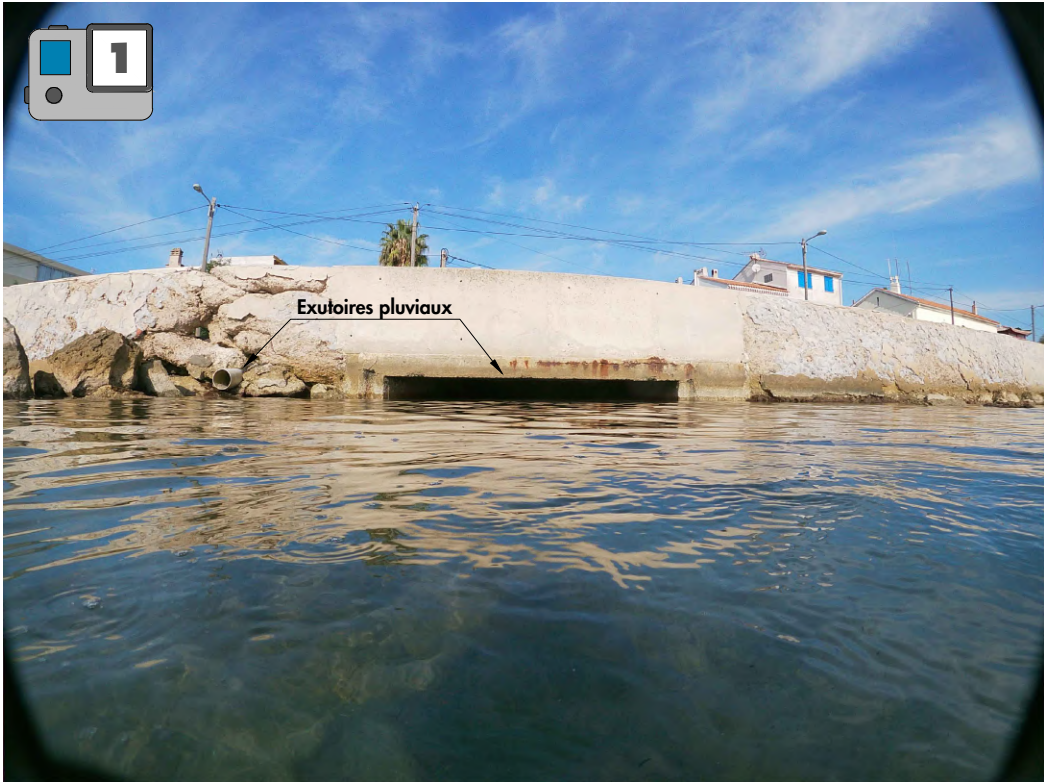
Exutoire pluvial  
 cadres béton de section 3.00 X 1.00 avec traces  
 et éclats de rouille apparents.

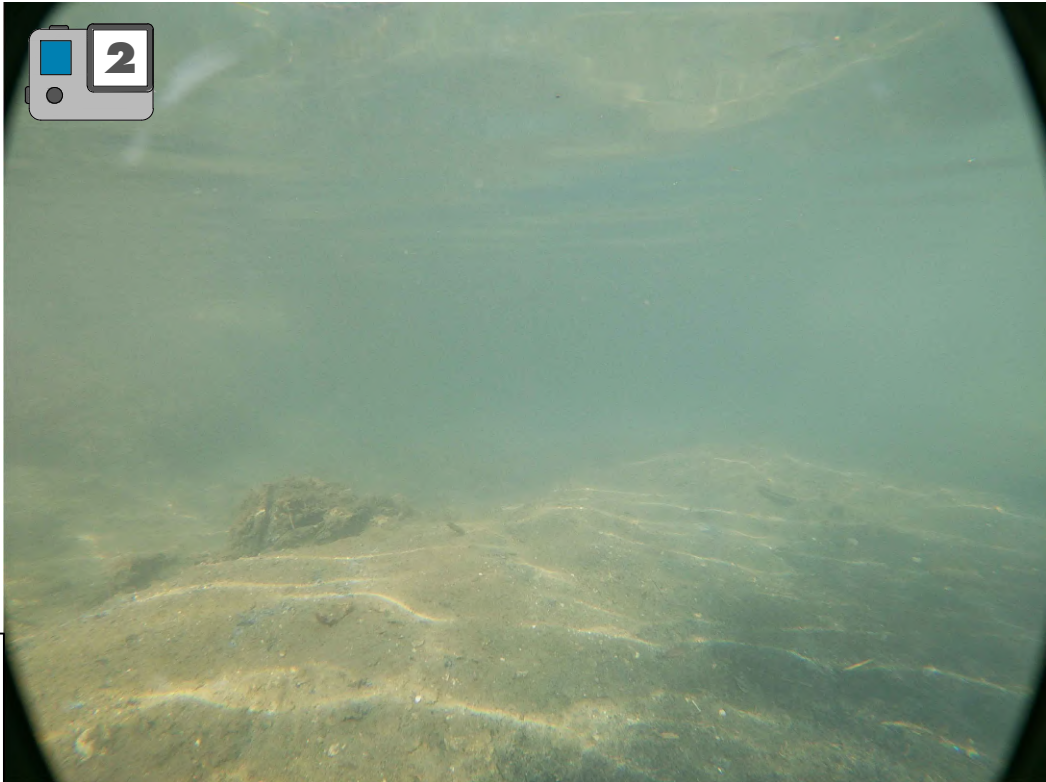
En sortie de l'Exutoire nous constatons un dépôt  
 de sable très fin transporté par les épisodes  
 pluvieux.

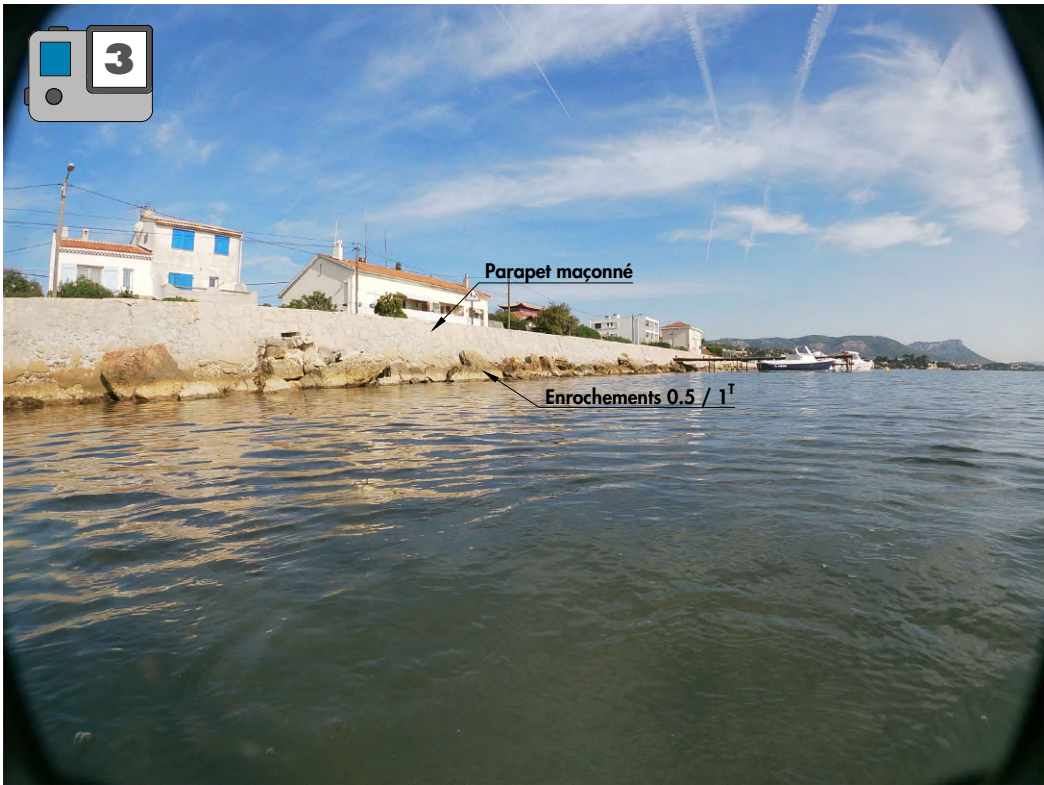
Le parapet maçonné de protection des piétons est  
 fondé sur une assise en enrochements de 0.5 à 1<sup>T</sup>  
 servant également de protection lors d'épisodes d'Est.

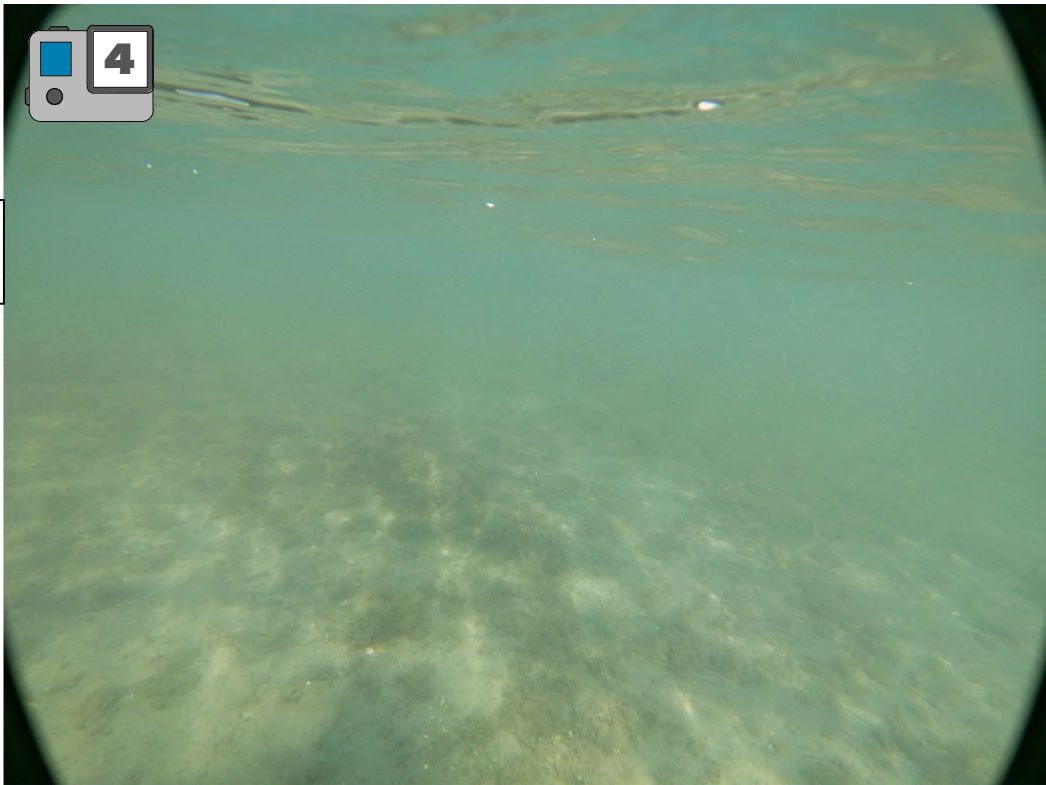
Nous constatons des fonds marins assez  
 pauvres et dépourvus de posidonies.

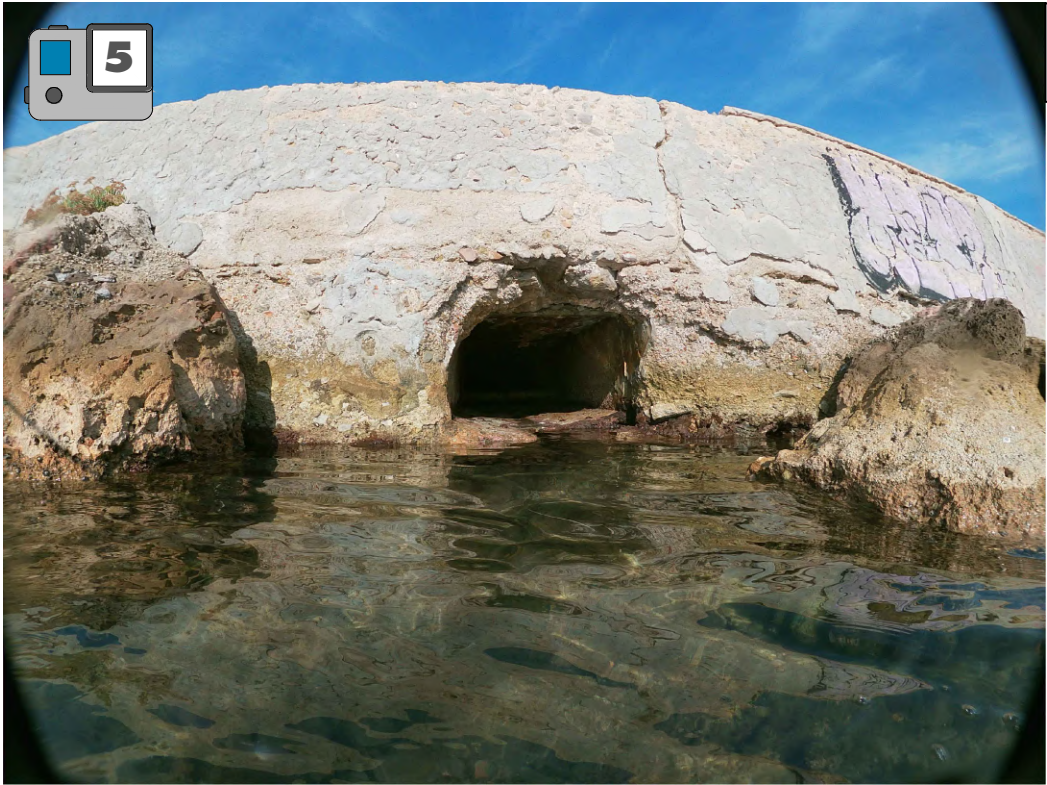
Exutoire pluvial  
 Ouvrage béton rectangulaire de 600 X 400 mm

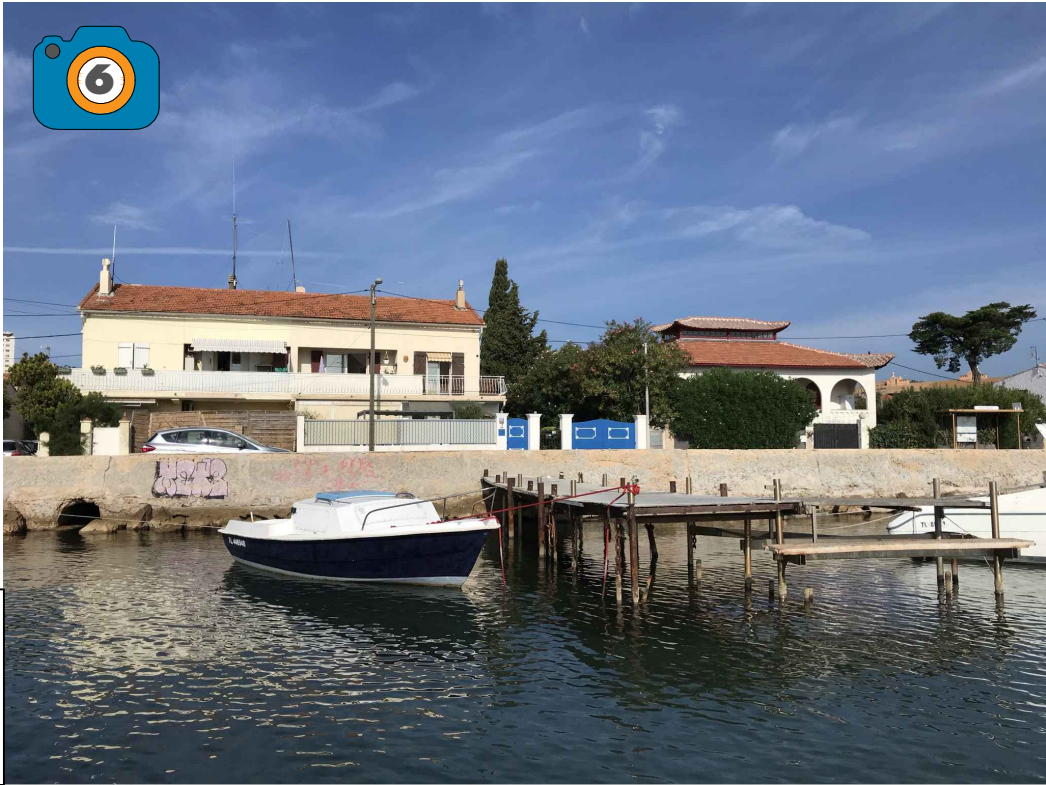
Ponton fixe fondé sur des tubes métalliques de Ø 80 à 100 mm acier et inox avec entretoises en U très corrodés.  
 Cet ouvrage est très accidentogène

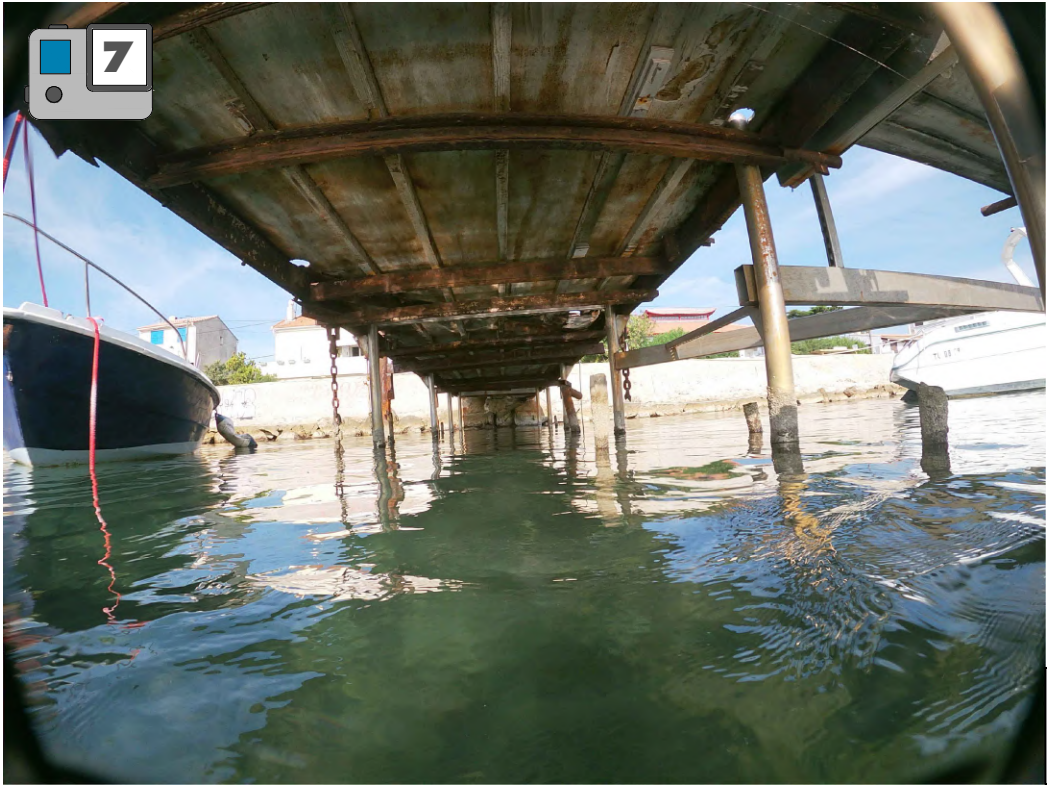
Ponton sur pieux inox de Ø 80 mm et entretoises en U très corrodées.

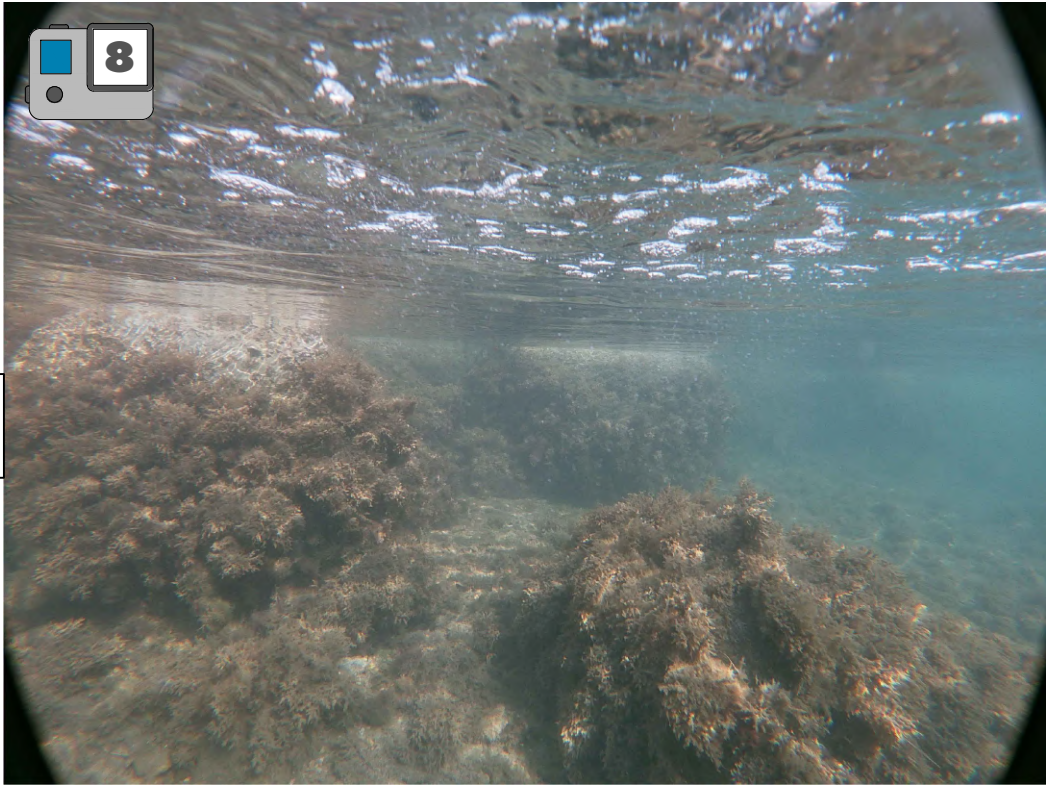
Fondation du parapet maçonné en enrochements de 0.5 à 1<sup>m</sup>

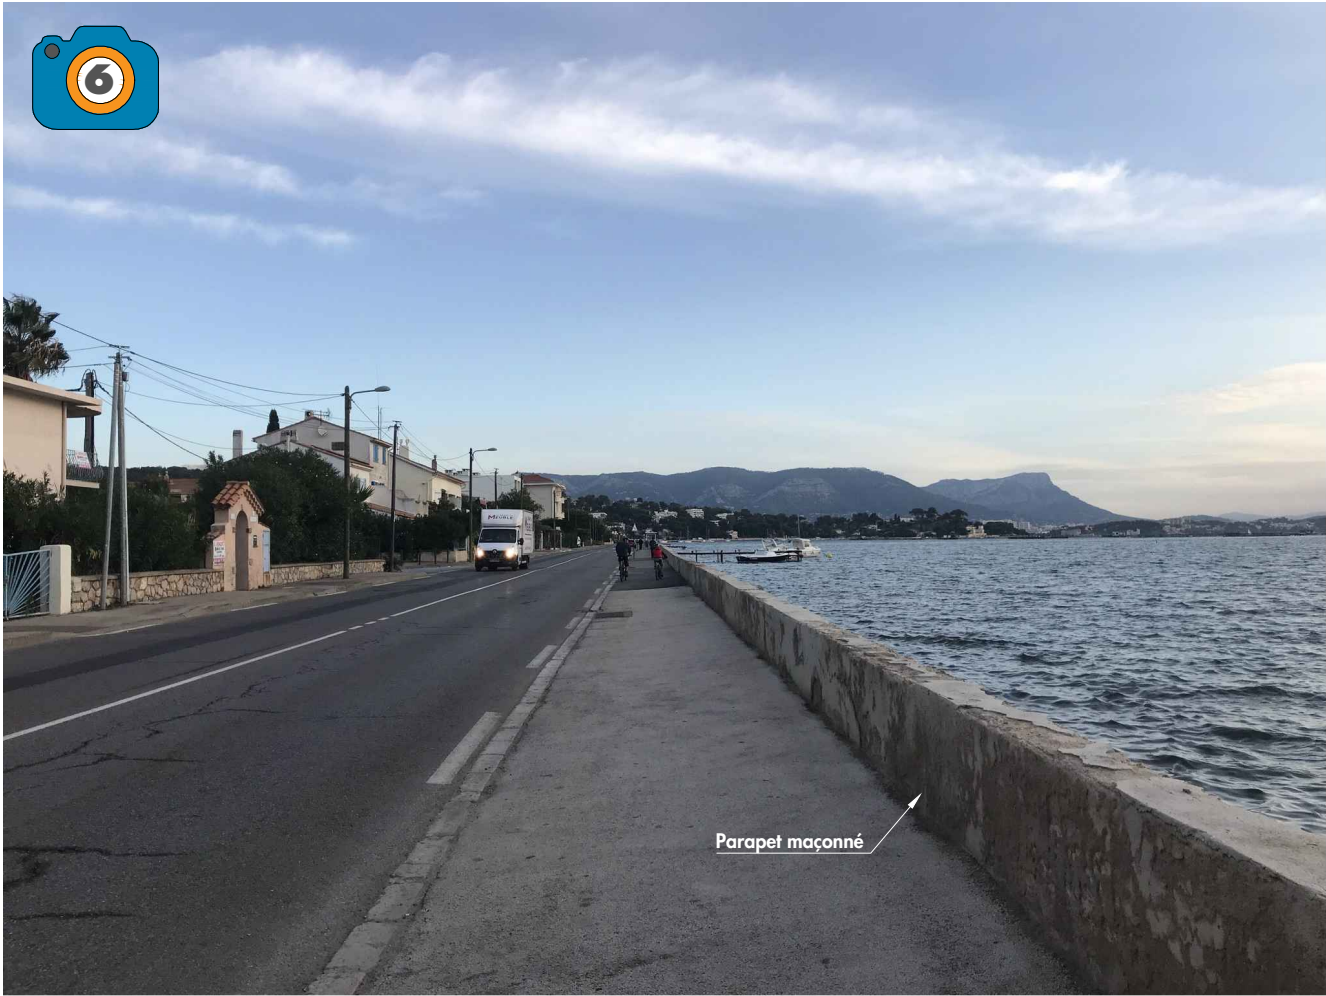
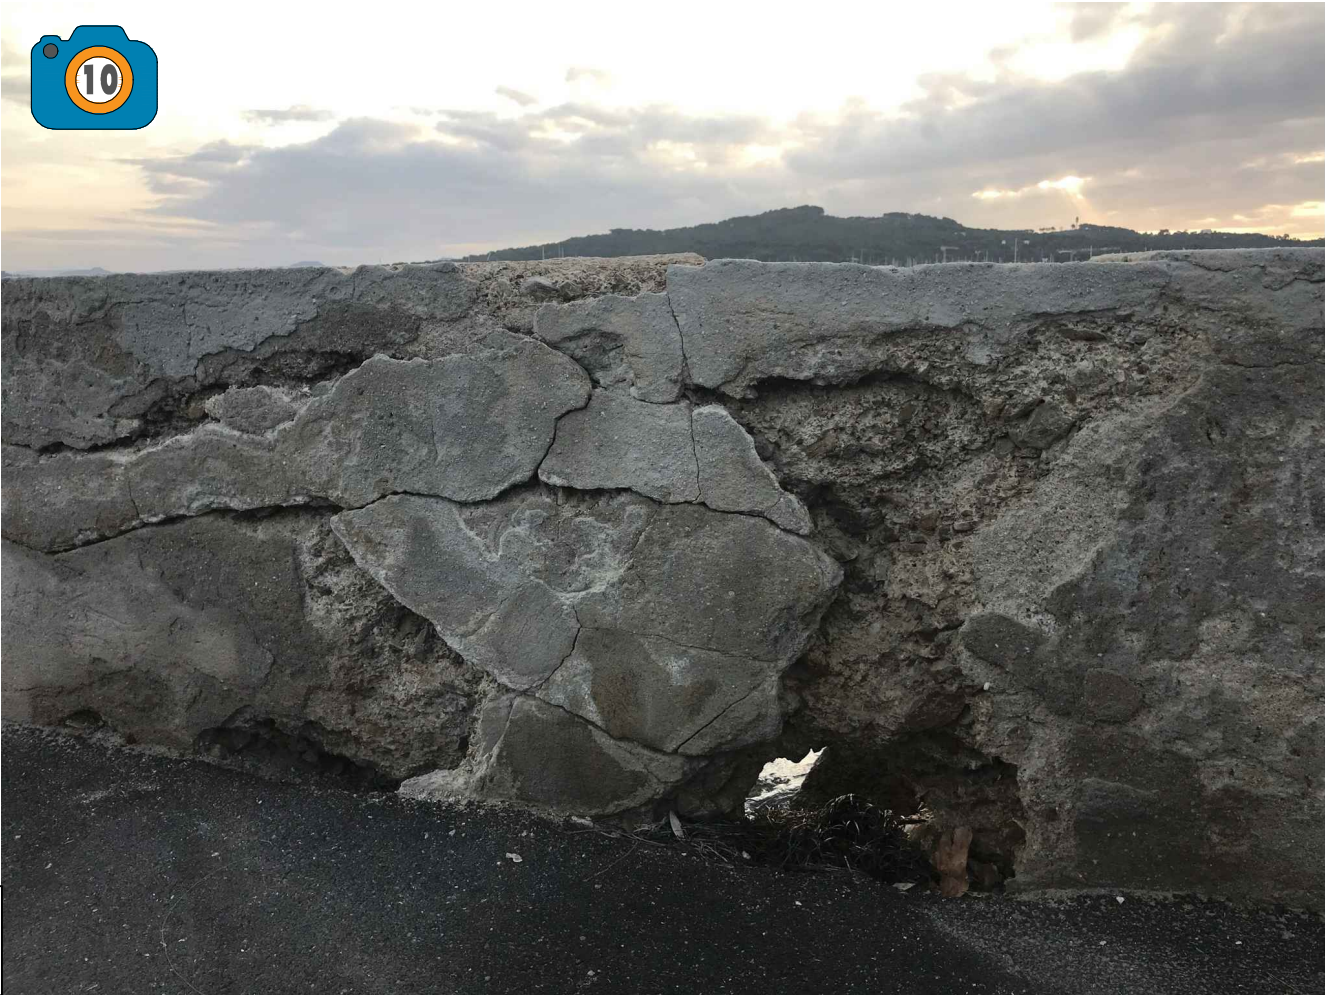
Nous constatons au niveau du parapet que celui-ci est fortement fissuré et fragilisé.

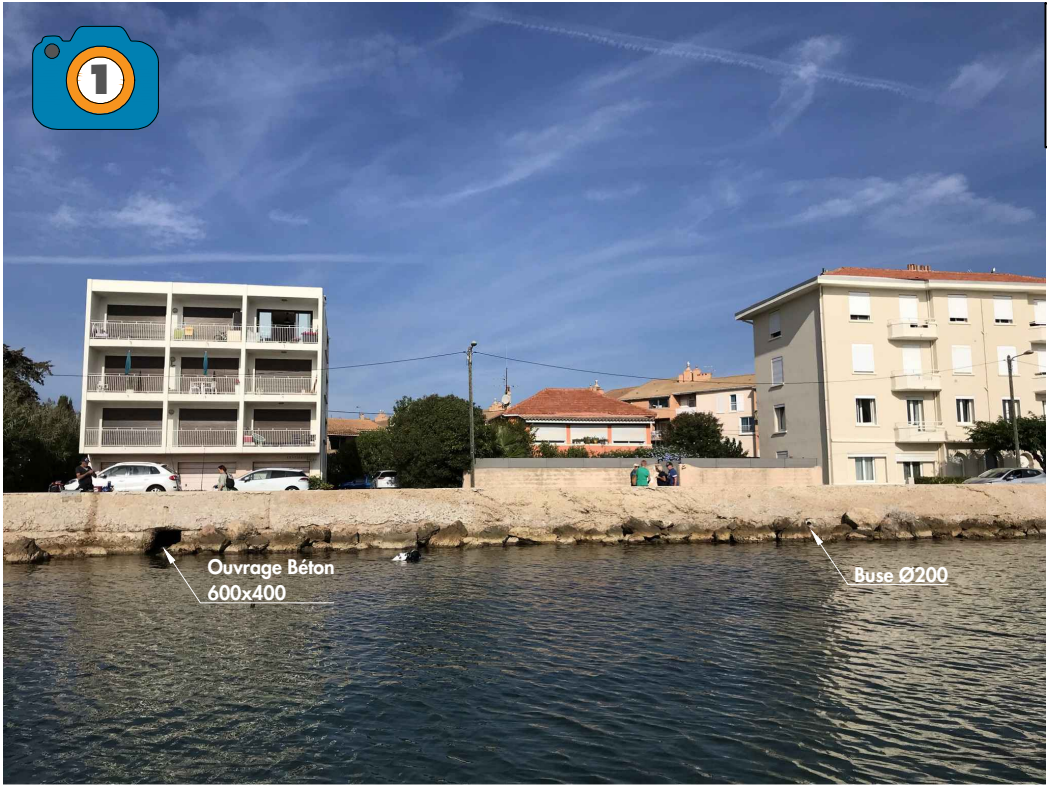
Exutoires pluviaux  
 Ouvrage béton rectangulaire de 600 X 400 mm  
 Buse PVC Ø200

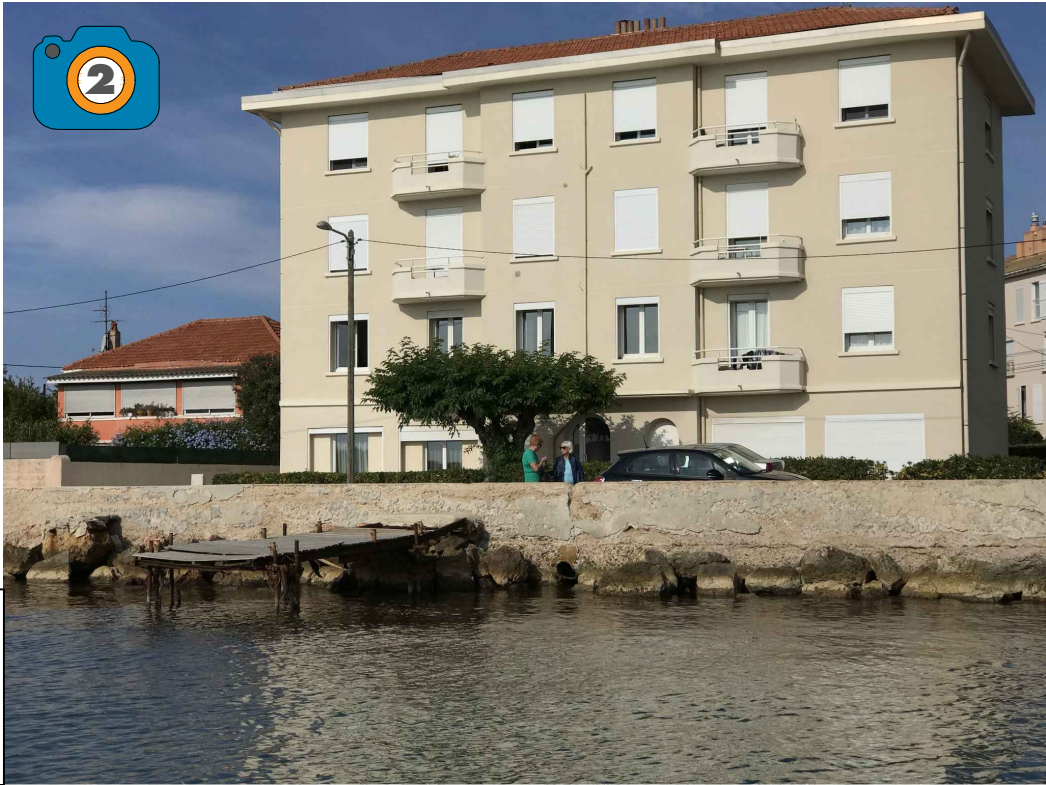
Ponton fixe fondé sur des tubes métalliques  
 entièrement corrodés.  
**Cet ouvrage est très accidentogène et  
 doit être interdit à tout accès.**

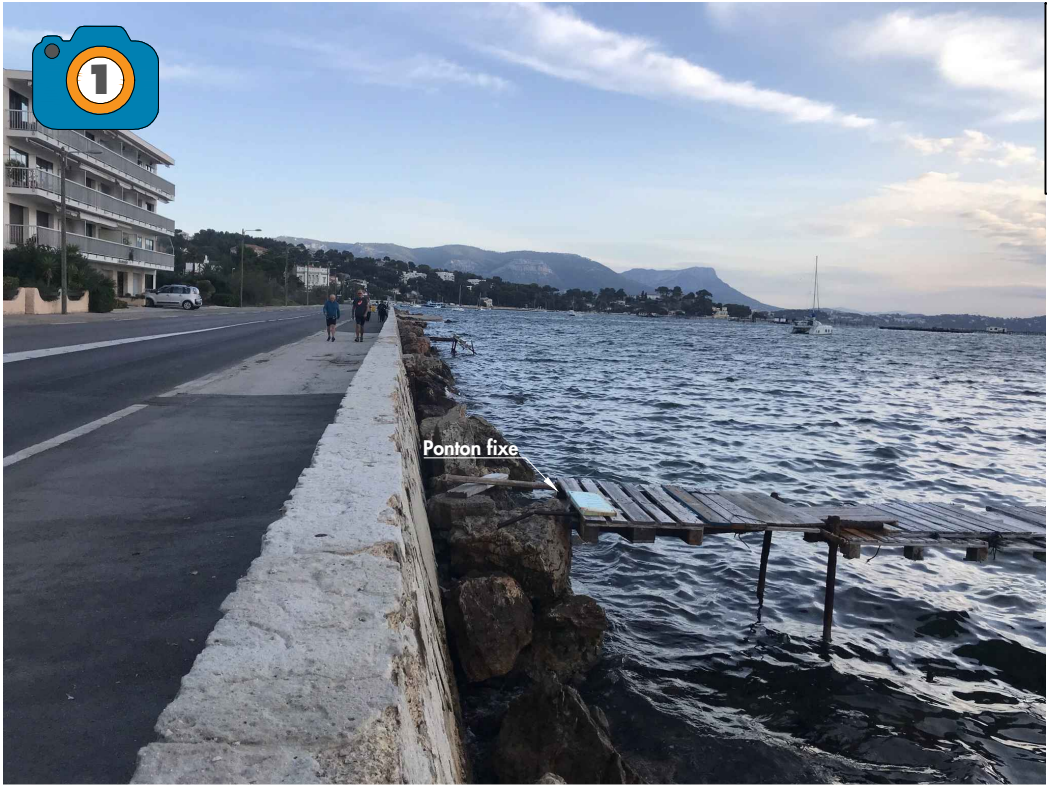
Ponton fixe fondé sur des tubes métalliques entièrement corrodés et structure bois instable.  
**Cet ouvrage est très accidentogène, doit être interdit à tout accès et déposé au plus tôt.**

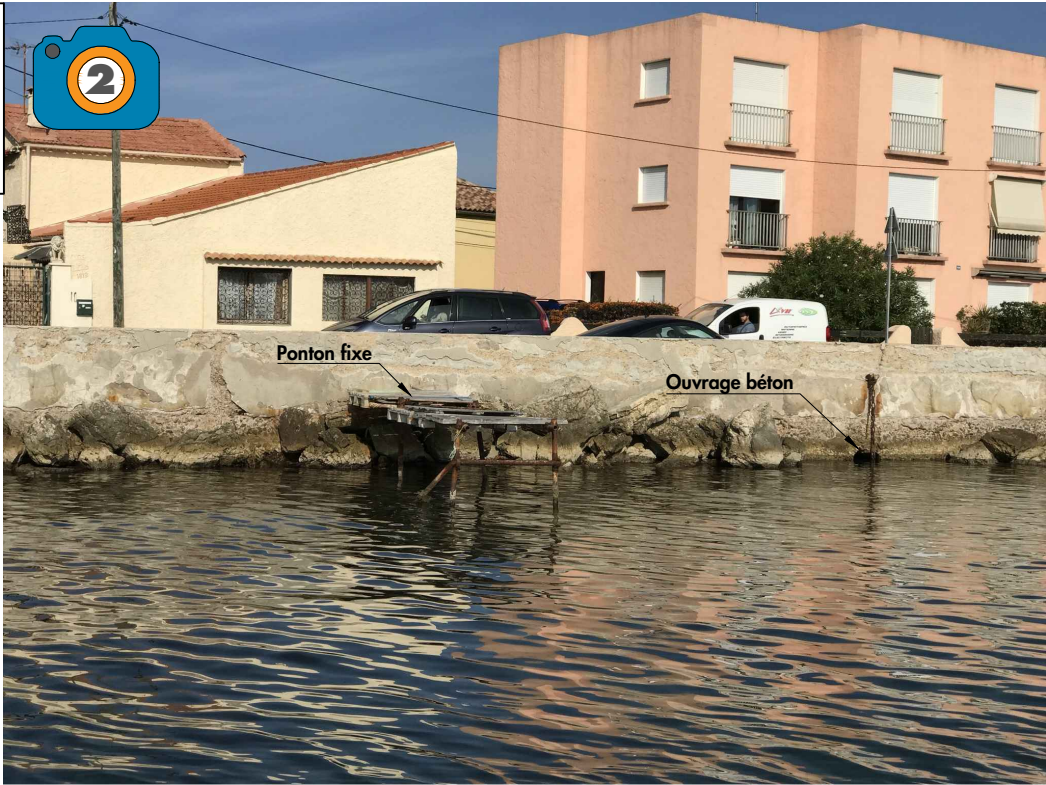
Ponton fixe fondé sur des tubes métalliques entièrement corrodés et détruit.  
**Cet ouvrage est à déposer au plus tôt.**

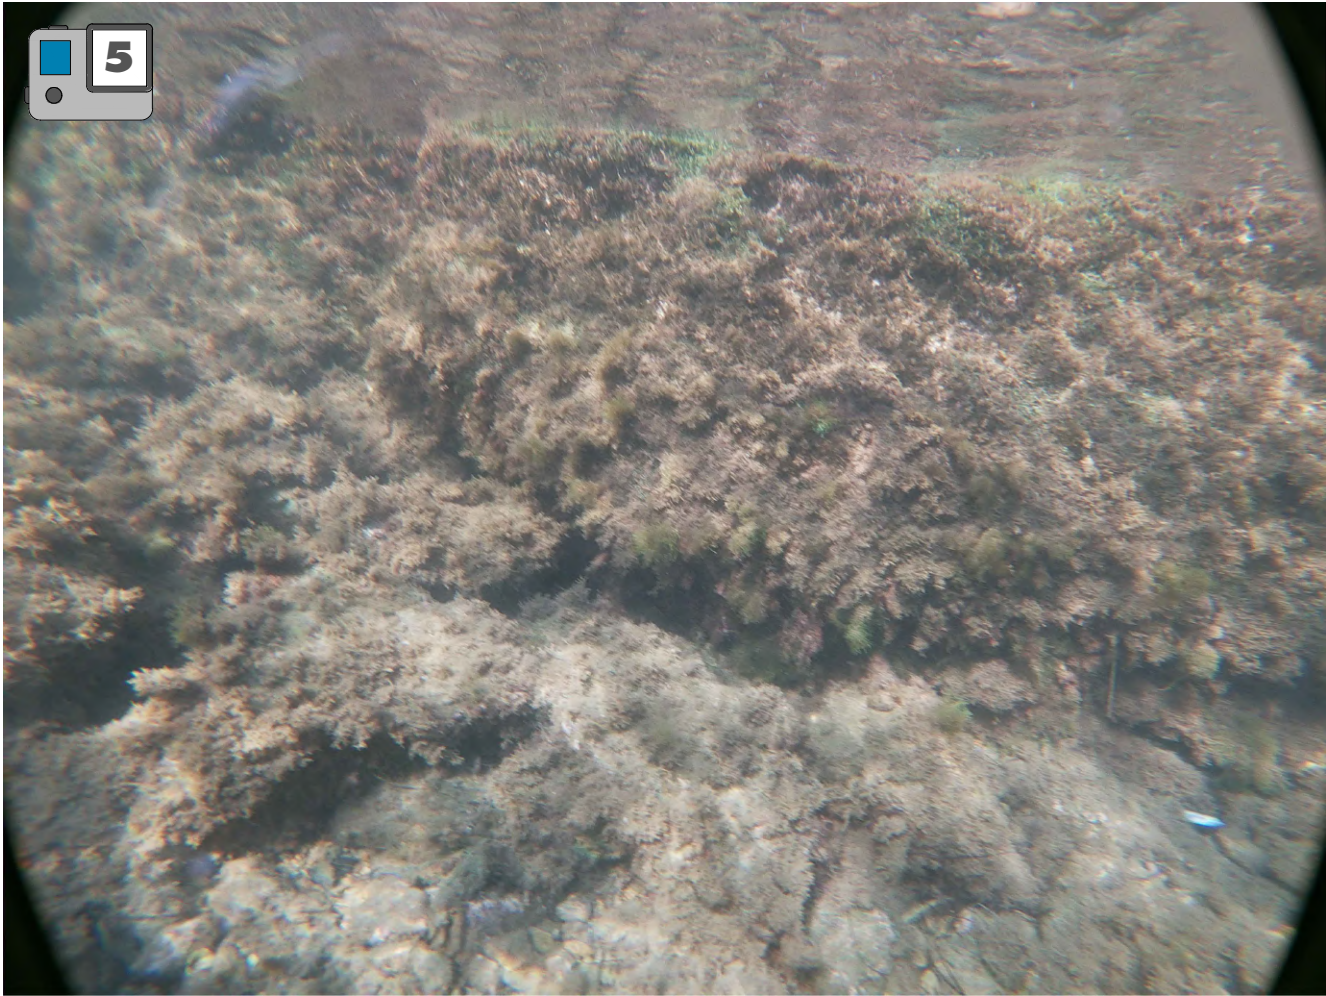
Fondation de la cale de mise à l'eau côté mer.  
 Présence de légers affouillements.

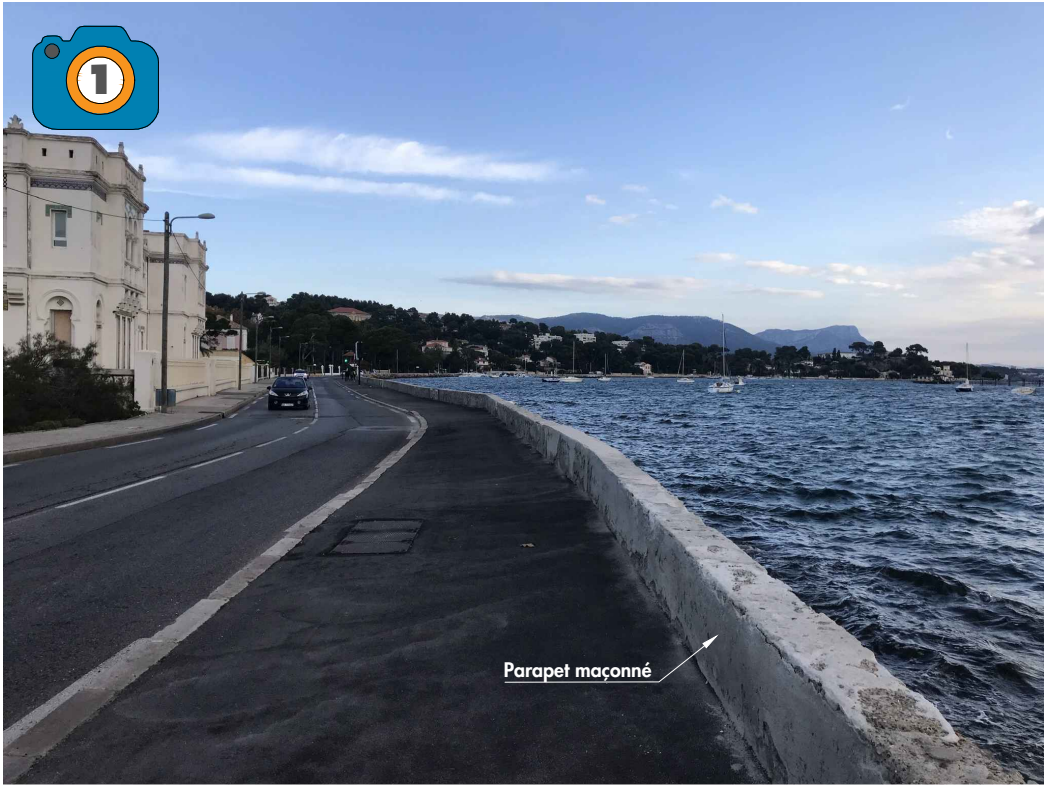
Une partie du cheminement piéton a été resurfacé ainsi que le parapet maçonné

Le parapet maçonné de protection des piétons est protégé par des enrochements de 0.5 à 1<sup>T</sup>.

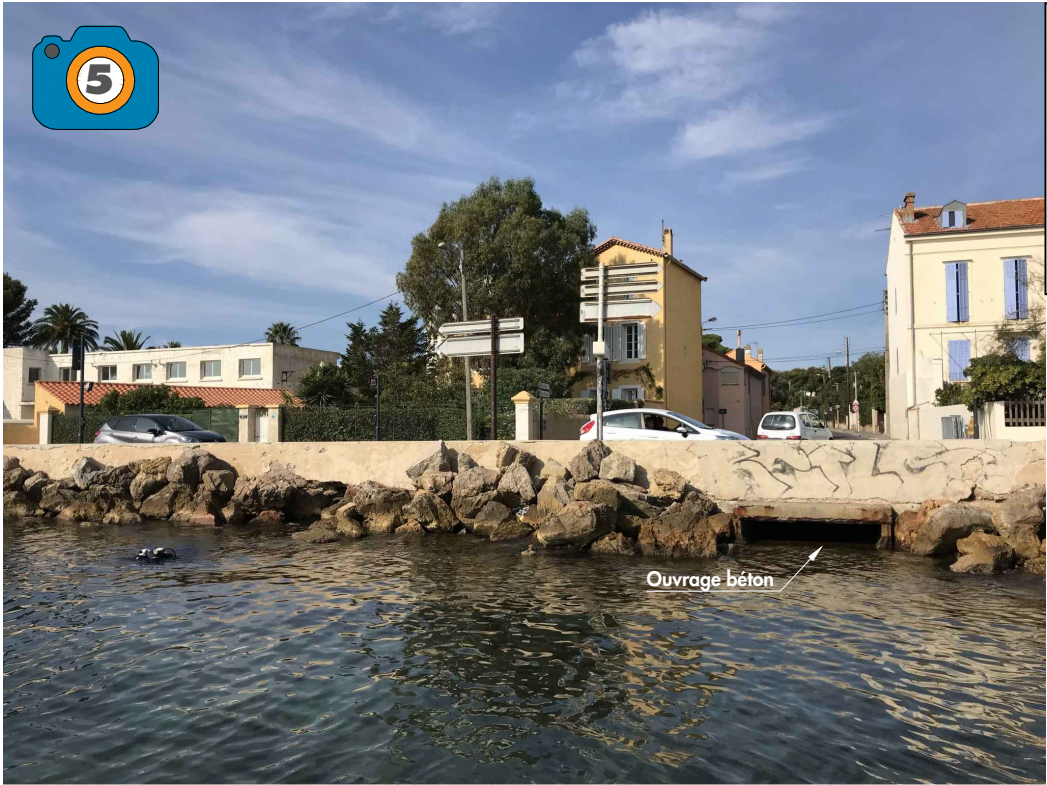
Exutoire béton rectangulaire de 2.00 x 0.60 comportant de nombreuses traces de rouille et d'épaufrures.  
 Nous constatons également que le parapet maçonné est protégé par des enrochements de 0.5 à 1<sup>m</sup> posés en vrac et sans cohésion.

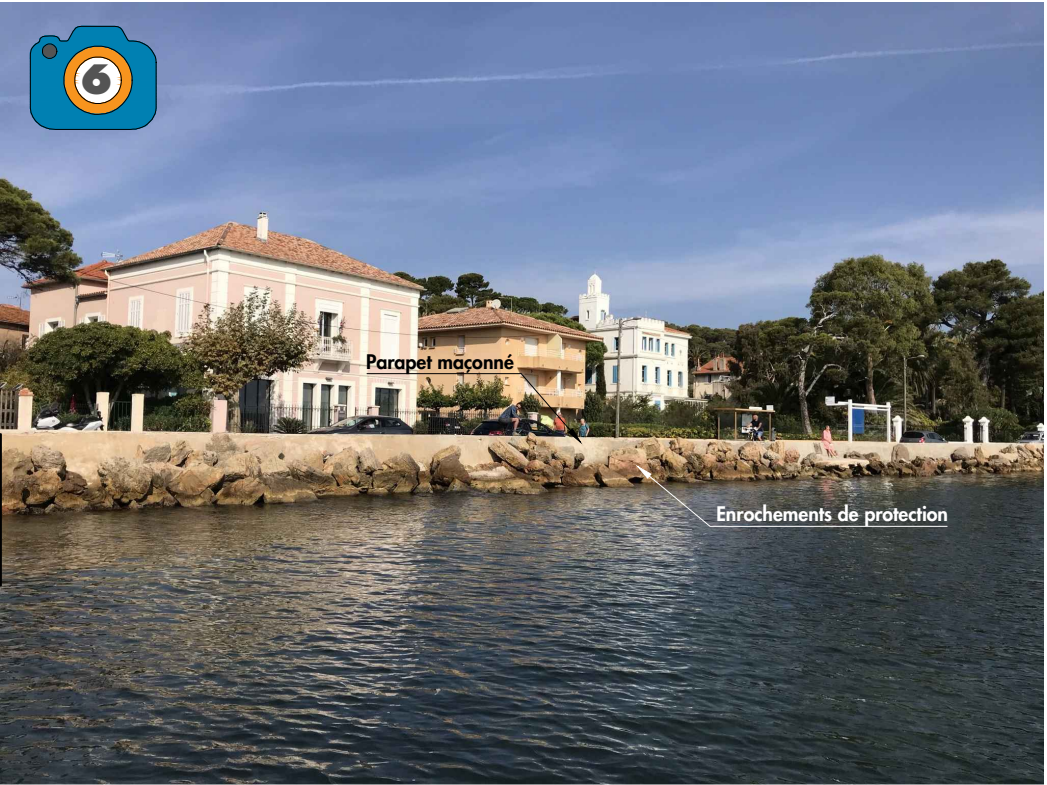
Le parapet maçonné comporte une protection en enrochements de 0.5 à 1<sup>m</sup> posés en vrac et sans cohésion.

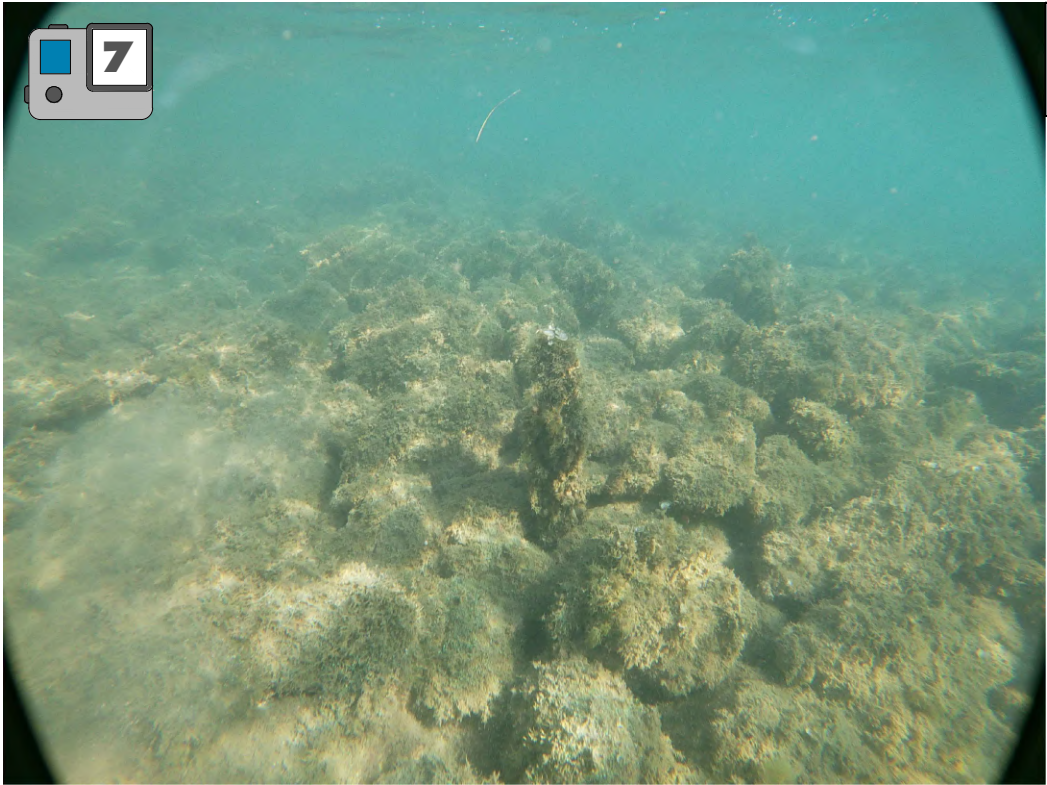
Zone immergée constituée de filtre en enrochements de 50 à 100 kg

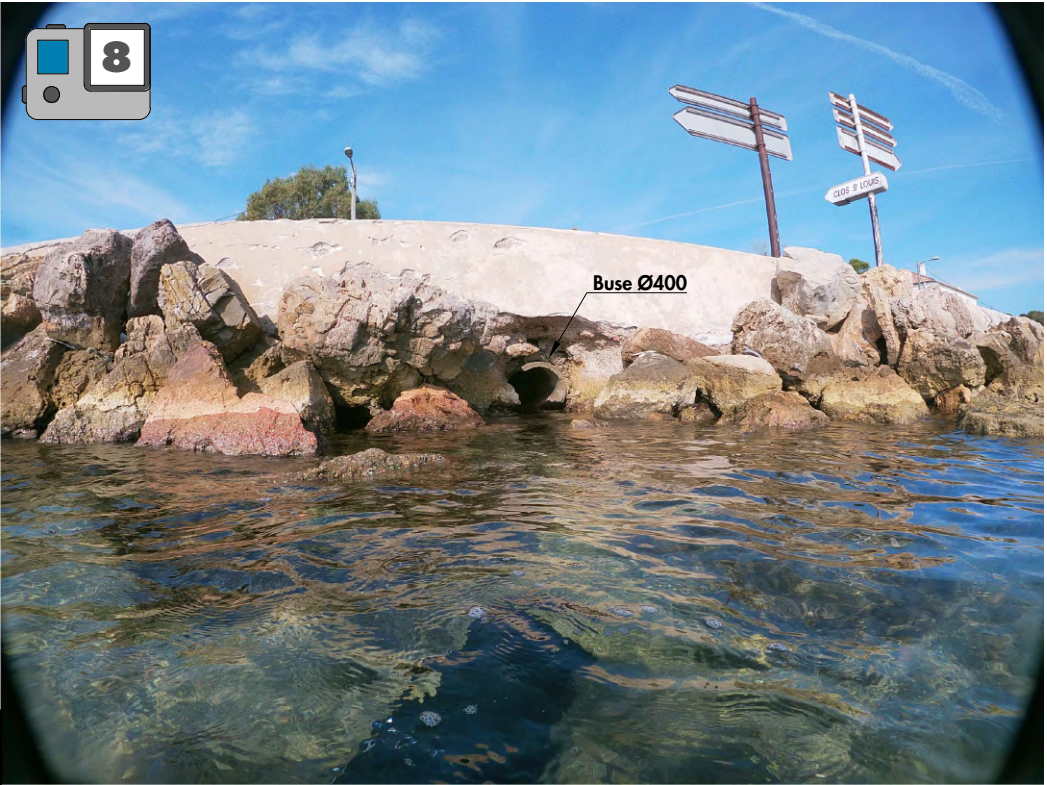
Exutoire pluvial de section Ø 400 mm

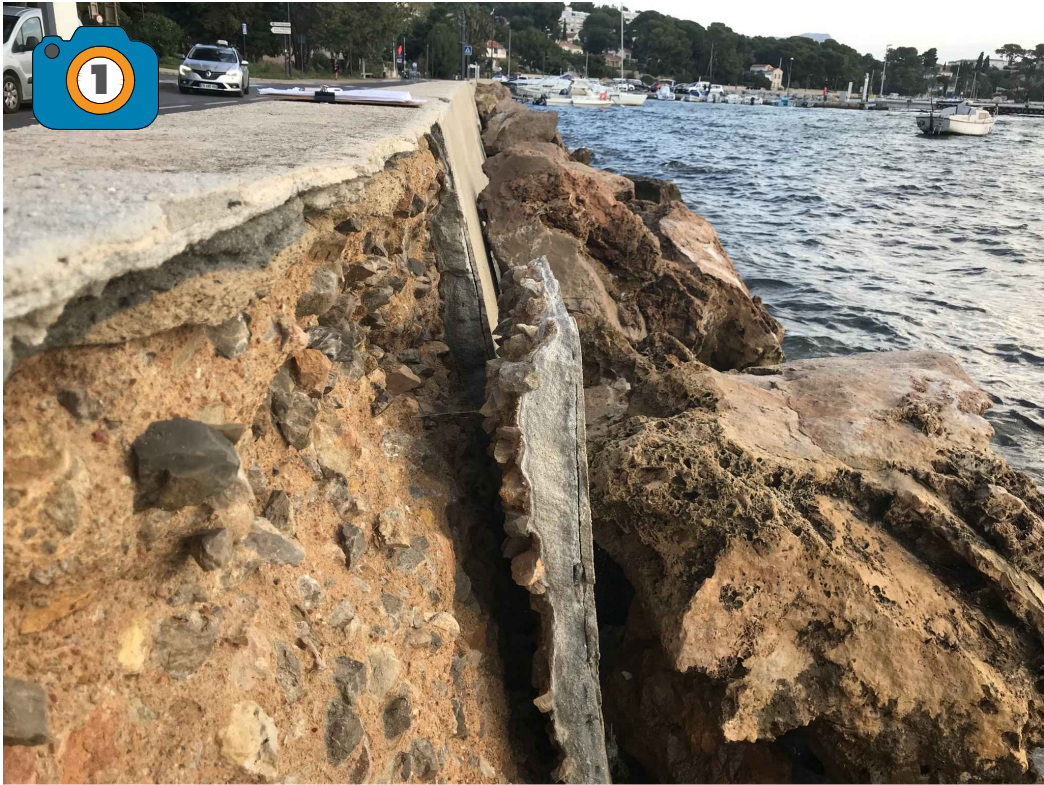
Nous constatons qu'une partie du parapet réparé (enduit) s'est détaché, le béton est vraiment attaqué par les chlorures.
