PRESTATIONS DE MAÎTRISE D'ŒUVRE,  
D'AMÉNAGEMENT D'ESPACE PUBLIC, D'ÉTUDES  
PAYSAGÈRES & ROUTIÈRES DE LA CORNICHE TAMARIS

# INSPECTION TERRESTRE & SUBAQUATIQUE

## SECTEUR 1

COR-013-21-DIA-PLAN-01-0

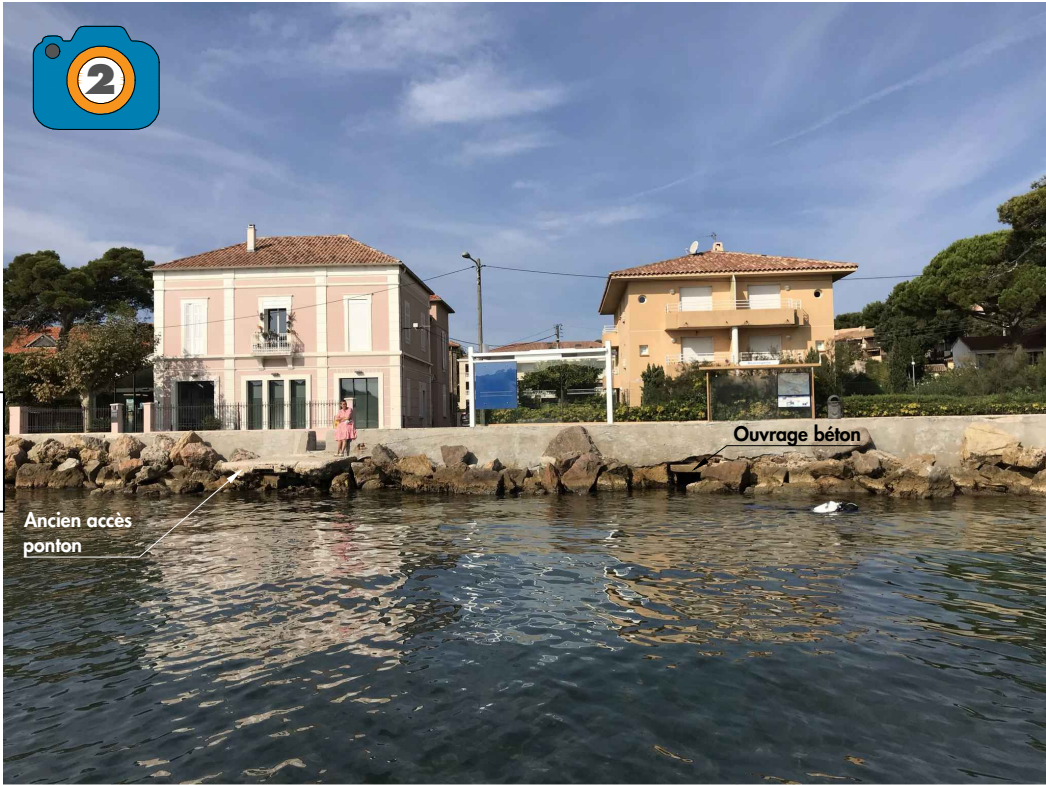
Ouvrage constitué d'une dalle béton  
Accès d'un ancien ponton totalement délabré.

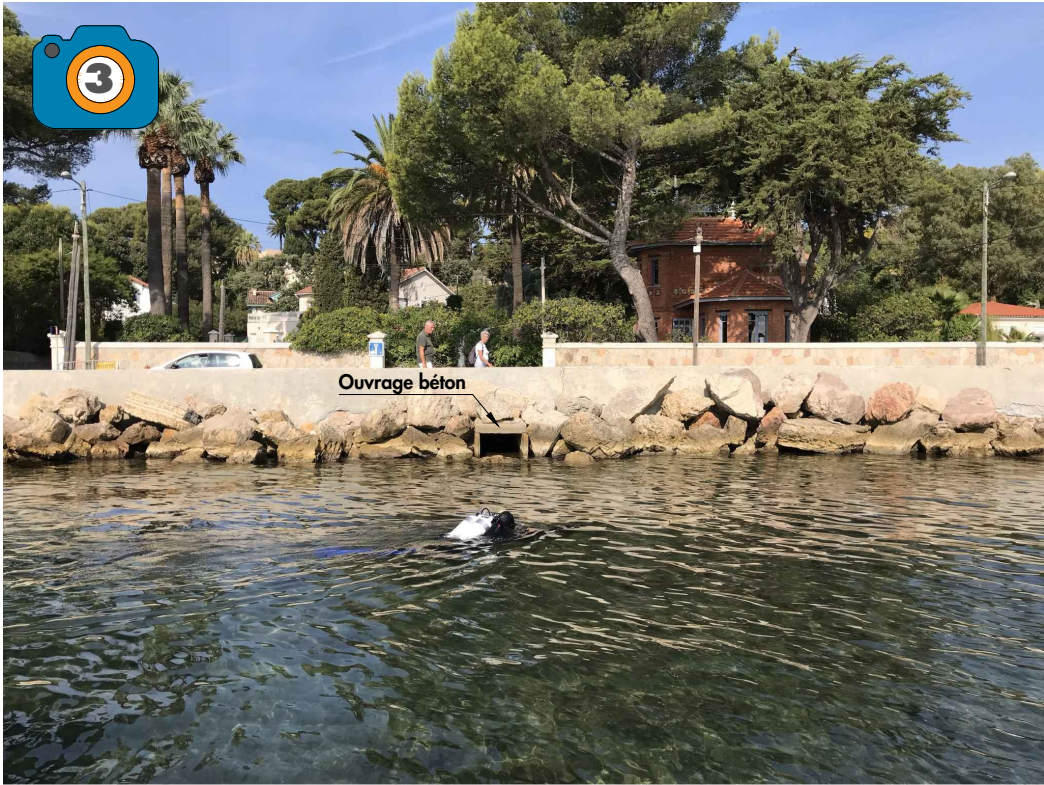
Exutoire ouvrage pluvial en béton de section 600 x 400 mm formé d'un U et d'une dalle de couverture.

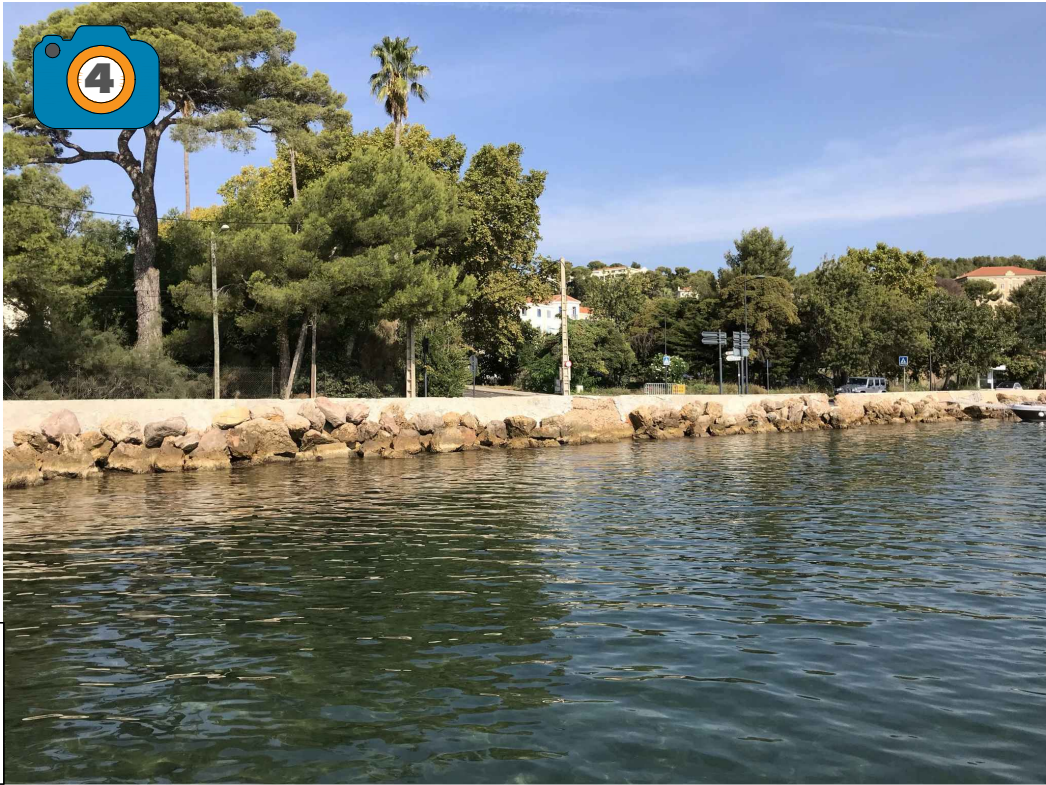
Le parapet maçonné comporte une protection en enrochements de 0.5 à 1<sup>m</sup> sans respect de profil type et ayant très peu de cohésion.
