Références : A06B24BY/001-1/CARREFOUR MARKET/AMI\_DEM/JRB-AR1/HAP  
Date d'édition : 22/01/2025  
Contrat N° : A06-B-2024-01LT/O

## RAPPORT DE REPERAGE DES MATERIAUX ET PRODUITS CONTENANT DES HAP AVANT REALISATION DE TRAVAUX SUR LES ENROBES

CARREFOUR MARKET  
70 Route Nationale 6  
73190 SAINT-JEOIRE-PRIEURE

Démolition du Carrefour Market.

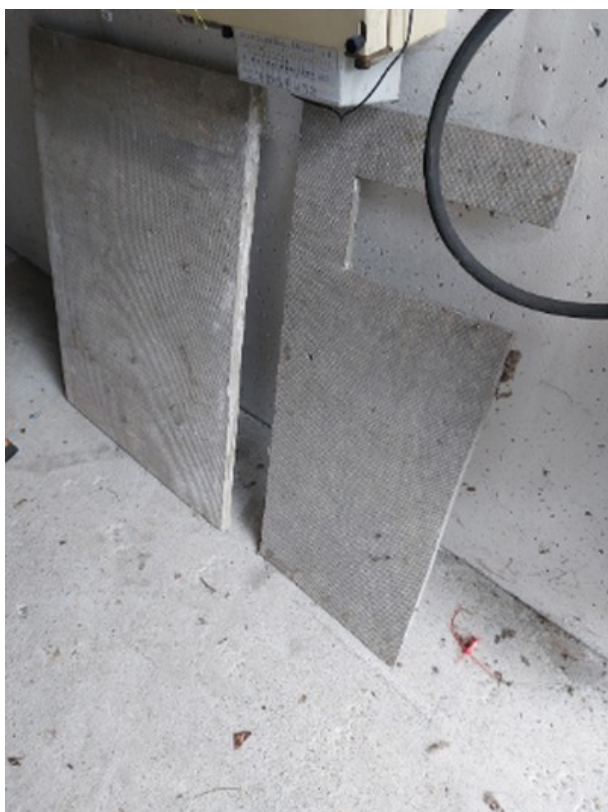
**a**  
RDC / LOCAL TRANSFORMATEUR / Plaque en fibres-ciment [ Prélèvement  
n°106]
