**COMPTE RENDU DE L'INSPECTION VIDEO**  
**Réalisée le 27 juillet 2024 :**  
**FORAGE « F2 PIEROUBAUD »**  
**COMMUNE DE CORRENS (83570)**

| INGENERIA_2024 037 | | | |

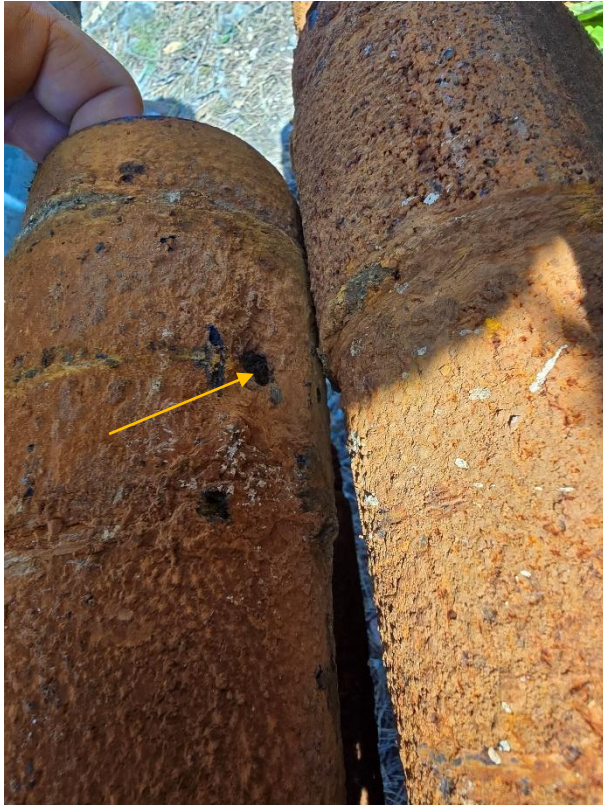
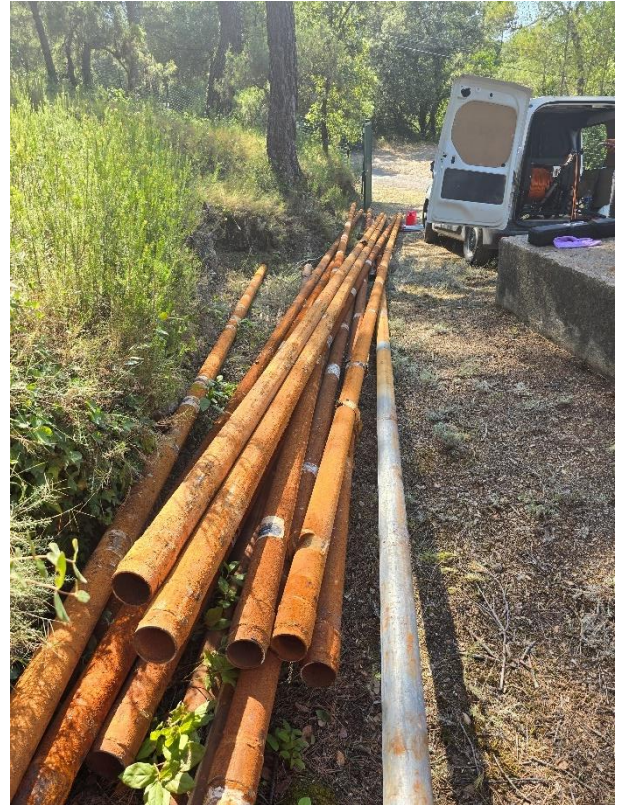
L'ensemble de l'équipement d'exhaure présente des dépôts ferrugineux, une perforation du tubage a pu être mise en évidence (voir photo ci-dessus).

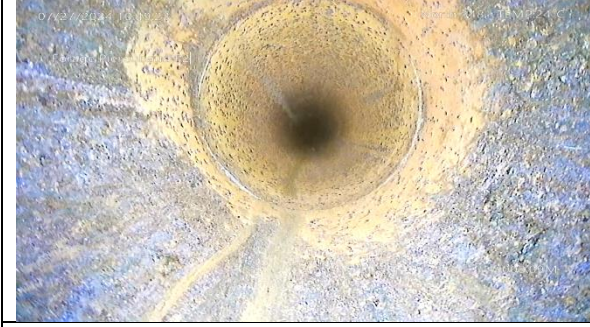
- A partir de 8,10 m/bride de profondeur, nous observons la présence de dépôts calcaires sur le tubage qui peut être le signe de la présence d'une zone de battement de nappe

| Vue axiale zone de battement de nappe (8,09 m) | Troisième raccord (8,50 m) |

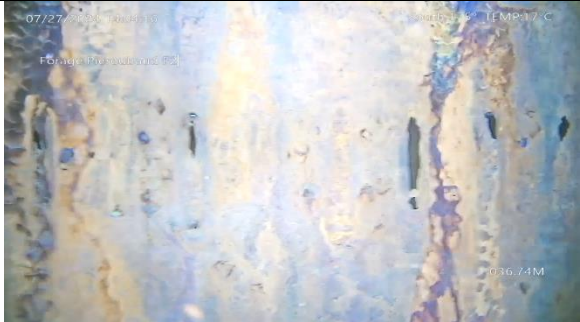
- Dans la partie immergée, nous observons un colmatage important des crépines, pouvant nuire à la capacité de production de l'ouvrage
- L'important concrétionnement de l'ouvrage ne nous permet pas de définir avec précision la cote exacte des raccords. Il semblerait que la première zone crépinée prenne fin à 38,42 m/bride

| Vue latérale des crépines colmatées (36,71 m) | Raccord (38,42 m) |

La réhabilitation de l'ouvrage semble être indispensable, par la mise en œuvre d'un chemisage de l'ouvrage suivi d'un décolmatage des crépines par traitement chimique ou hydromécanique. Nous déconseillons de procéder à un décolmatage de l'ouvrage sans chemisage au risque que le forage s'effondre.

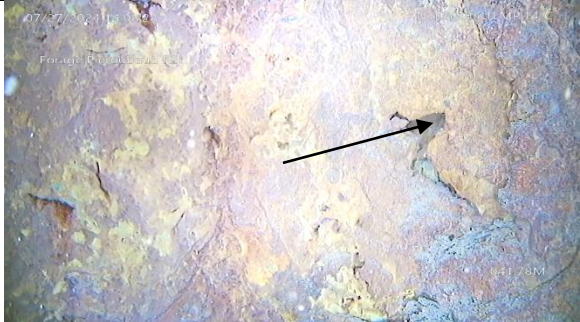
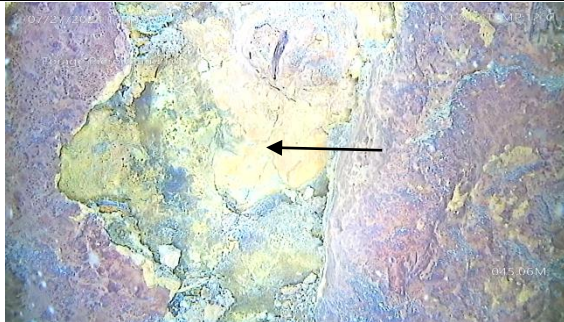
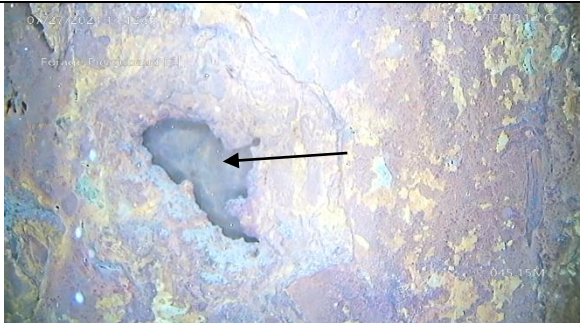
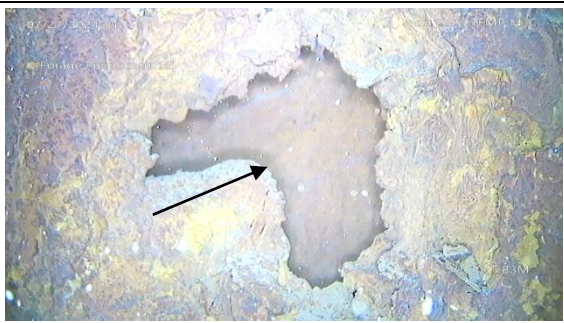
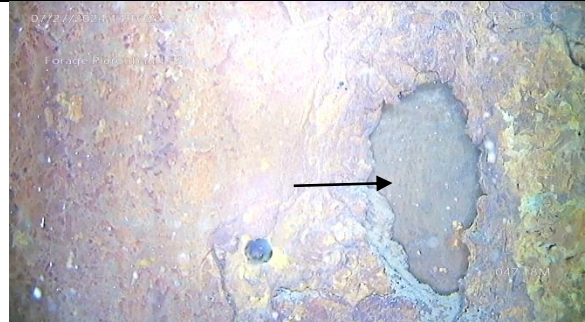
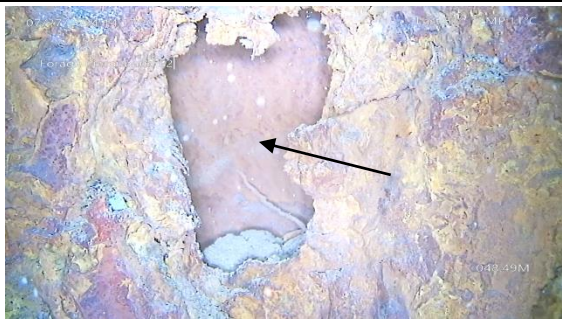
- Entre 41,78 et 48,49 m/bride, 7 perforations sont présentes témoignant d'un tubage acier en très mauvais état. Ces perforations sont préjudiciables sur la pérennité de l'ouvrage et peuvent être à l'origine d'un coincement de la pompe dans le forage.

De nombreuses perforations sont présentes, dont les plus grosses atteignent plus de 30 cm. Ces perforations sont irrémédiables et peuvent être à l'origine d'un coincement de la pompe dans le forage.

| Perforation 1 (41,78 m) | Perforation 2 (45,06 m) |
| Perforation 3 (45,15 m) | Perforation 4 (45,83 m) |

| Perforation 5 (47,18 m) | Perforation 6 (48,49 m) |

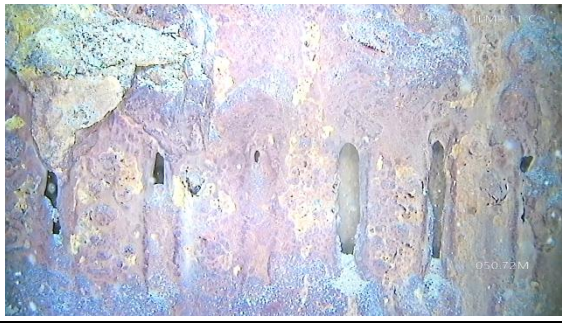
- A partir de 50,65 m/bride une nouvelle zone crépinée est présente sur 6 mètres de hauteur. Dans cette zone, les crépines présentent un colmatage important

De plus, les zones crépinées présentent un degré de colmatage important compris entre 80 et 100 %.

| Vue axiale de la seconde zone crépinée (50,65 m) | Vue latérale des crépines colmatées (50,72 m) |

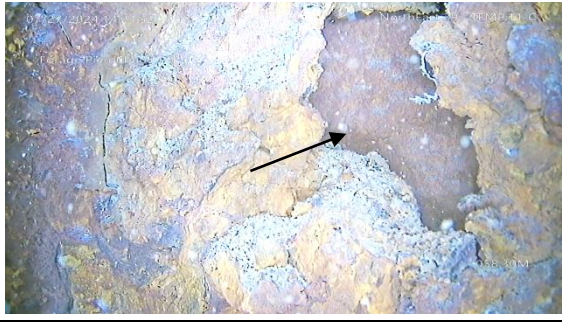
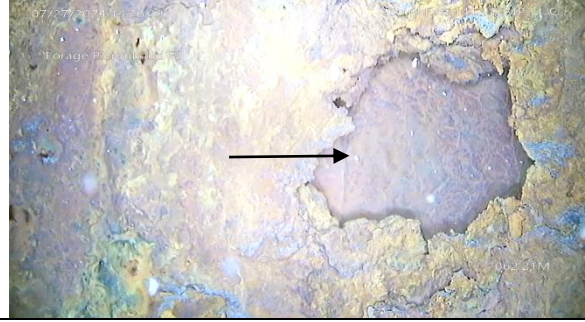
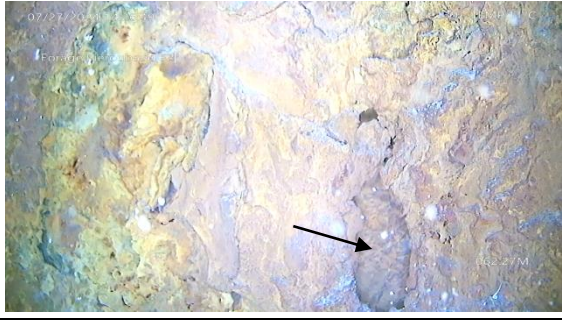
- Entre 58,30 et 62,27 m/bride, 3 perforations sont présentes,
- La troisième zone crépinée est présente à partir de 86,43 m/bride. Dans cette zone les crépines présentent un colmatage important

| Fin de la zone crépinée (56,44 m) | Perforation 7 (58,30 m) |
| Perforation 8 (62,21 m) | Perforation 9 (62,27 m) |

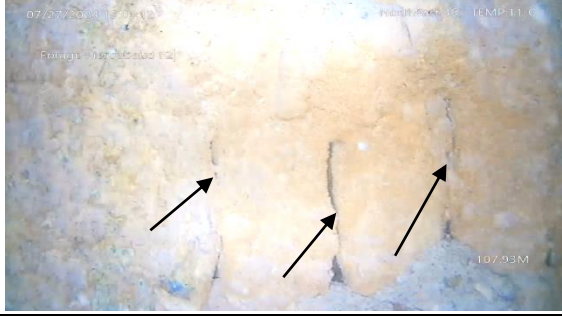
| Raccord début de la zone crépinée (86,43 m) | Vue latérale des crépines colmatées (107,93 m) |

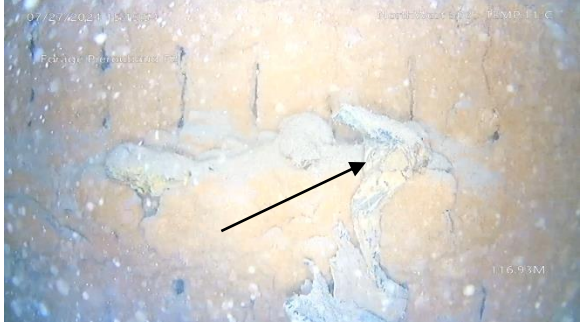
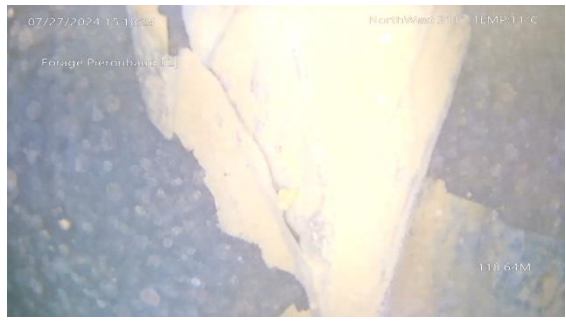
| <p>Présence d'un débris (116,93 m)</p> | <p>Débris en travers le forage (118,64 m)</p> |

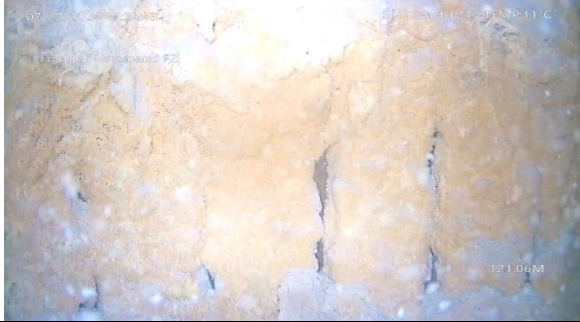
| <p>Vue latérale des crépines colmatées (121,06 m)</p> | <p>Perforation 10 (129,00 m)</p> |

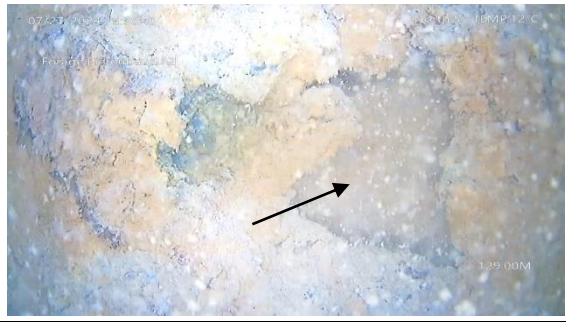
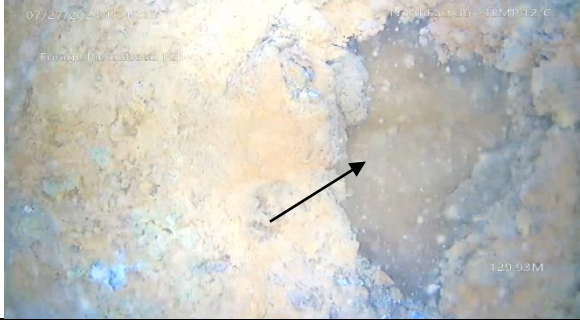
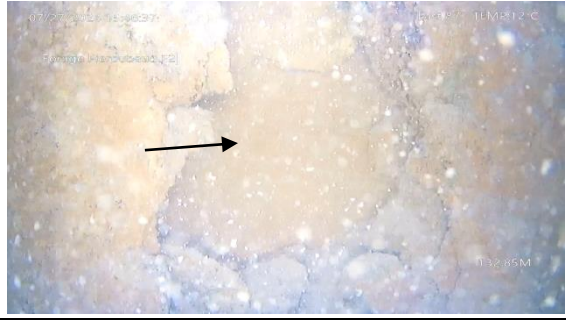
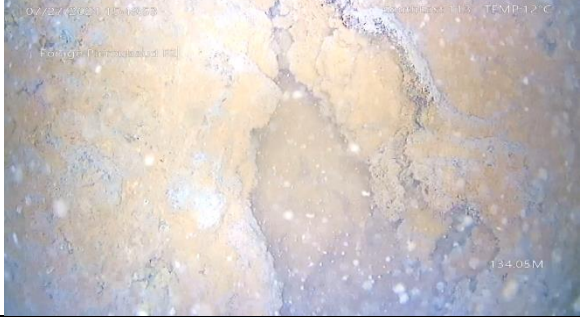
- Entre 129 et 134 m/bride, 4 perforations sont présentes. Ces perforations se situent au droit de la côte d'installation de la pompe.
- En dessous de la côte d'installation de la pompe, de nombreuses concrétions sont présentes, dont les plus grosses sont situées à 134,66 et 137,36 m/bride. Cette dernière ne permet de descendre la caméra plus profondément.

| <p>Perforation 11 (129,93 m)</p> | <p>Perforation 12 (132,85 m)</p> |
| <p>Perforation 13 (134,05 m)</p> | <p>Grosse concrétion (134,66 m)</p> |

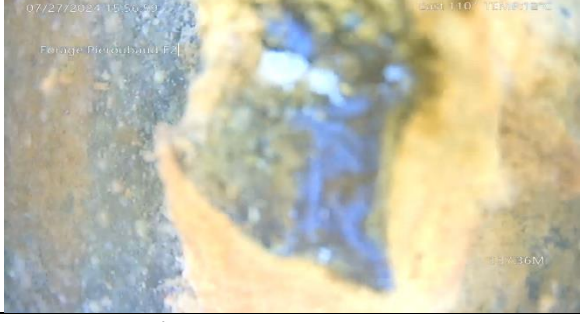
- Arrêt de l'inspection à 137,66 m à cause d'une concrétion ne permettant pas le passage de la caméra.

L'inspection a été stoppée à 137,36 m à cause d'un encroûtement conséquent.

| <p>Grosse concrétion ne permettant pas le passage de la caméra (137,36 m)</p> | |
