# PA3 – Plan de l'état actuel et des abords

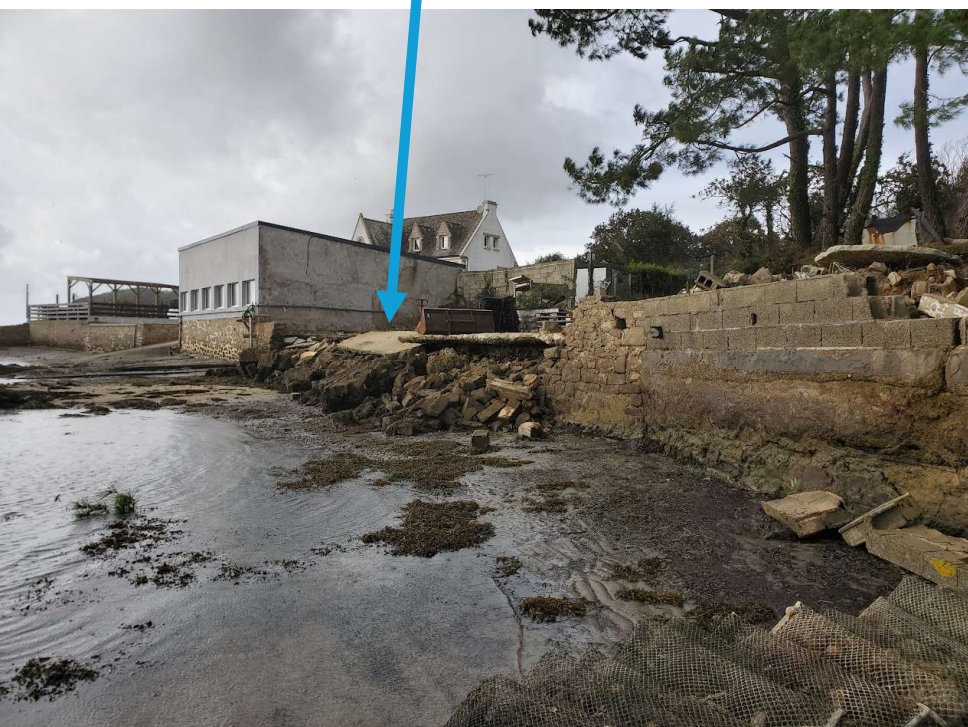
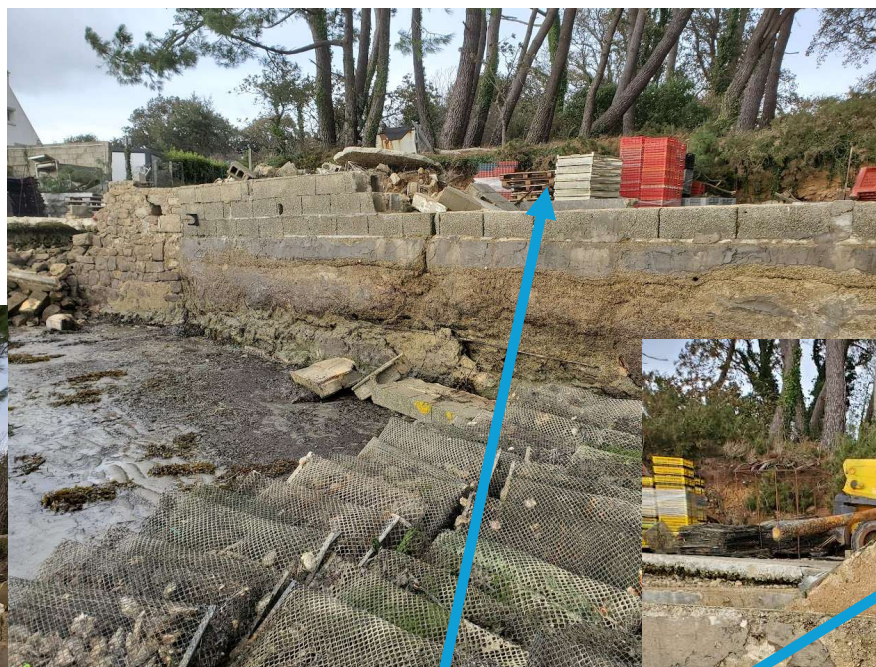
# Etat actuel vue Est

Mur de soutènement effondré et dalle  
partiellement effondrée

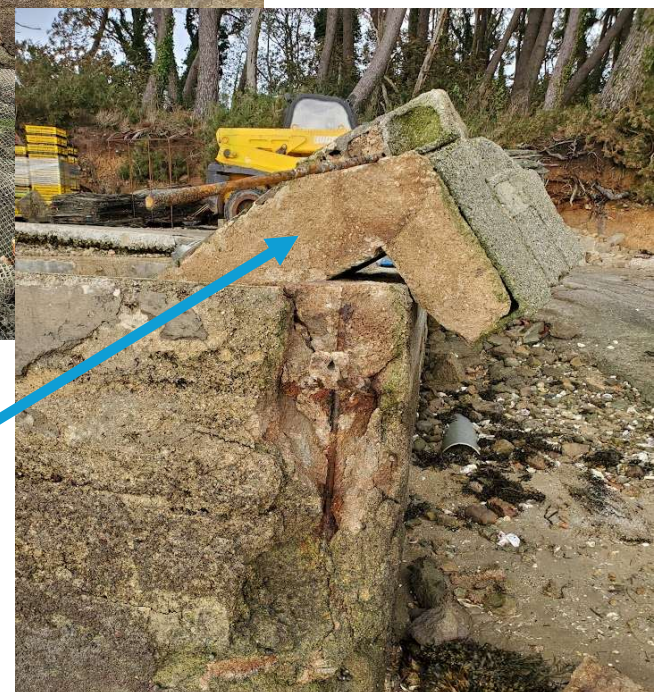
Parpaings du bassin  
effondrés et déplacés  
par blocs suite à la  
tempête

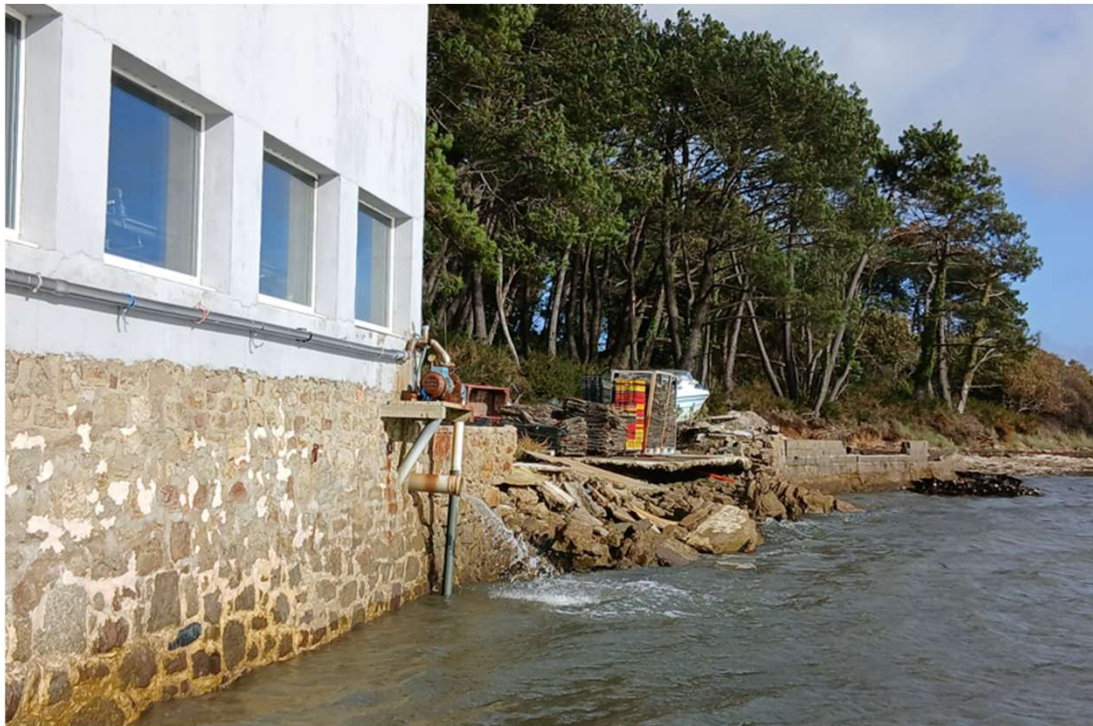
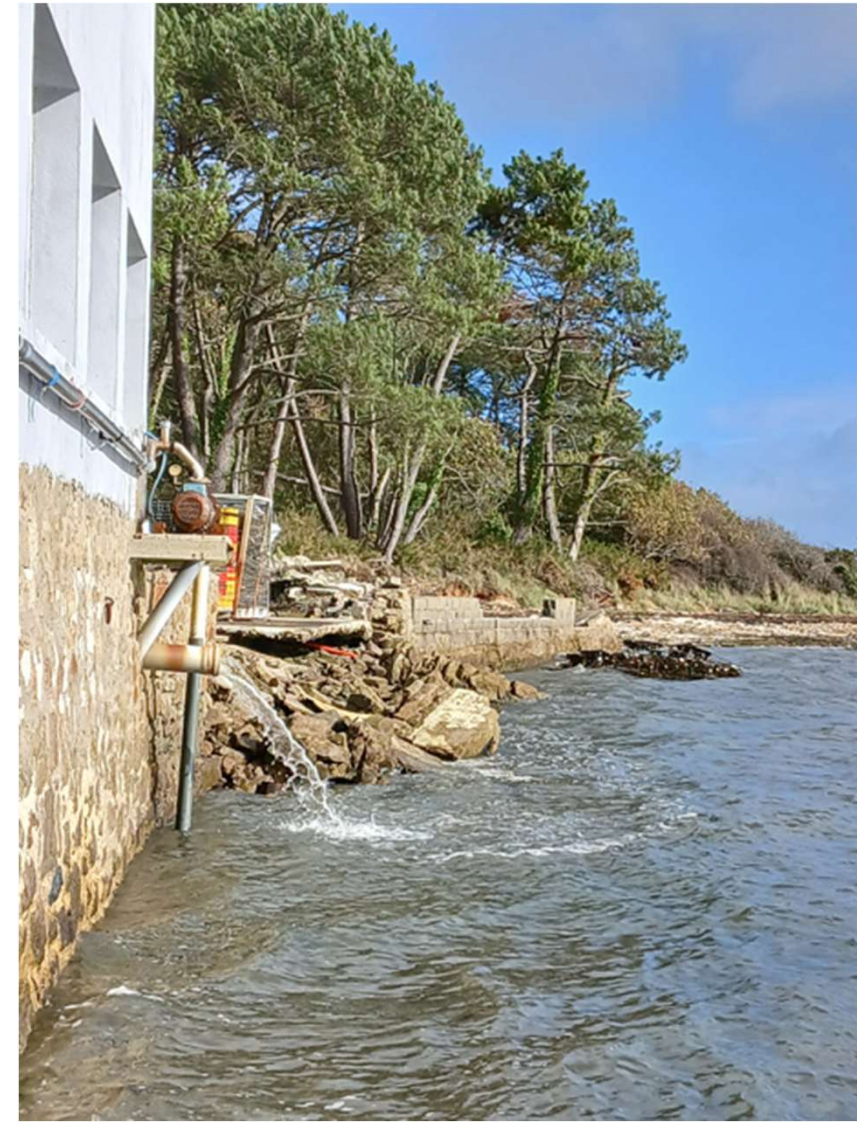
# Etat actuel vue Ouest

L'ancienne dalle béton ne repose sur rien car la mer a creusé sous la dalle

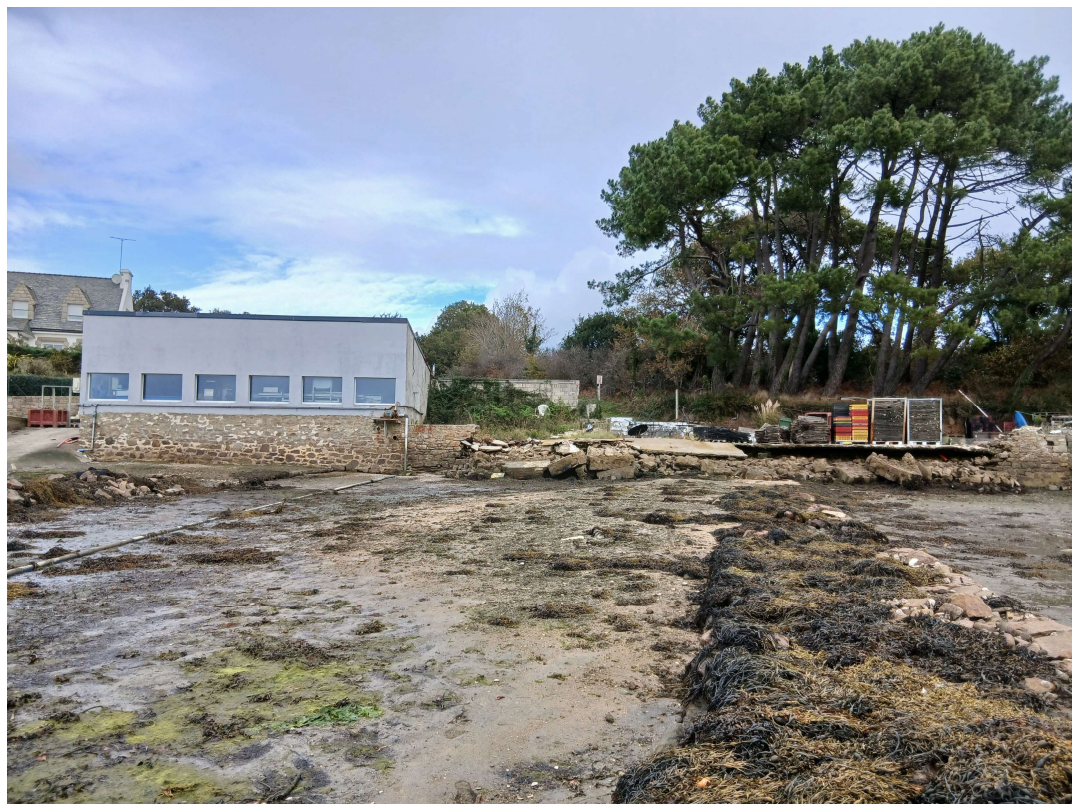
# Etat Actuel vue mer (marée basse)

Mur soutènement effondré coté mer

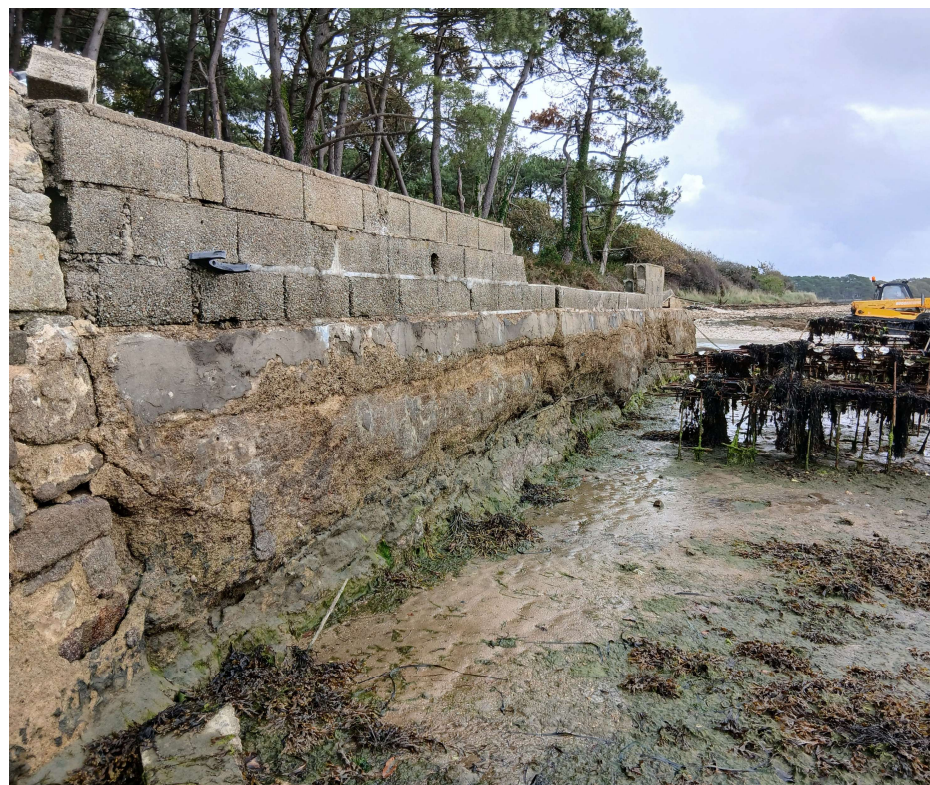
Mur effondré de l'ancien bassin  
insubmersible vu de l'estan

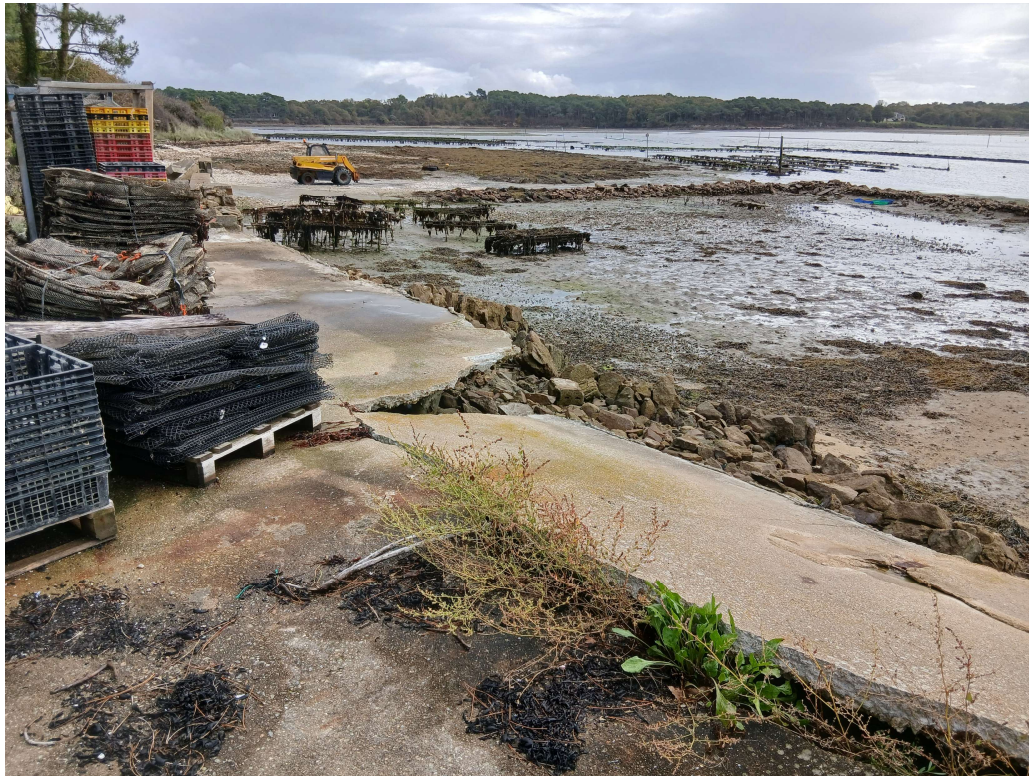
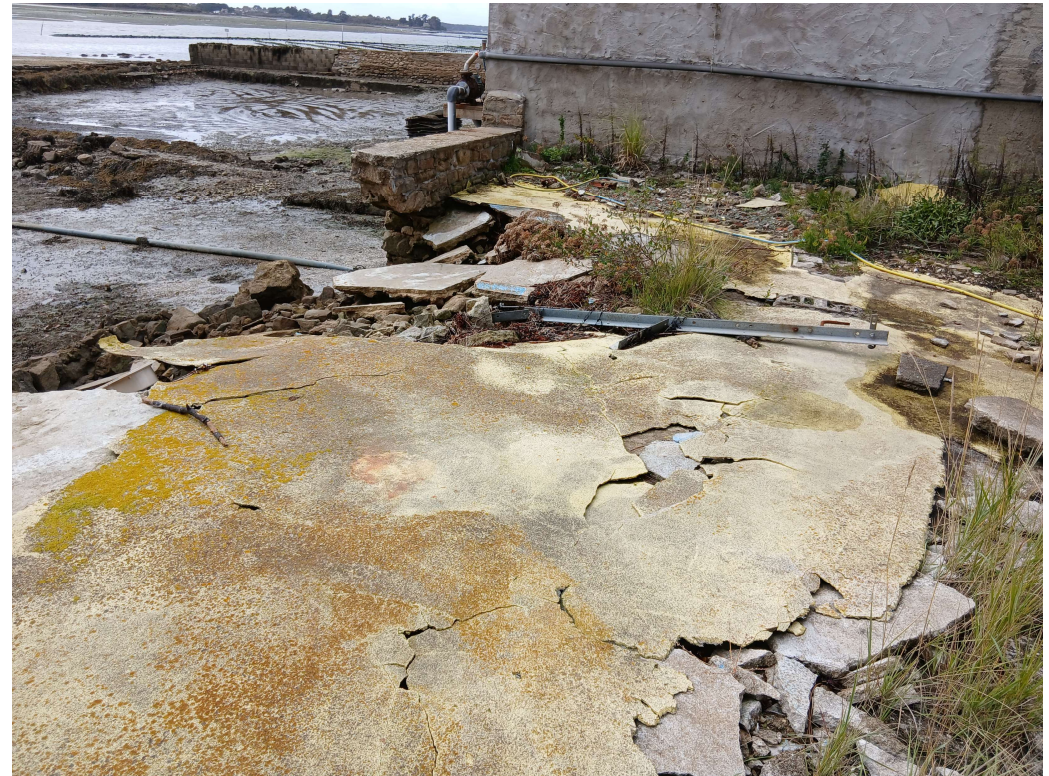
# Vue de terre (marée basse)

La dalle est effondrée et pose un risque pour la sécurité des personnes
