**BORDEAUX  
MÉTROPOLE**

# **MOE POUR LES TRAVAUX SUR LES OUVRAGES DE PROTECTION CONTRE LES INONDATIONS FLUVIO- MARITIMES – SECTEUR RIVE DROITE**

## **Rapport d'Avant-Projet**

59411 | mars 2026 – V2 | OCV

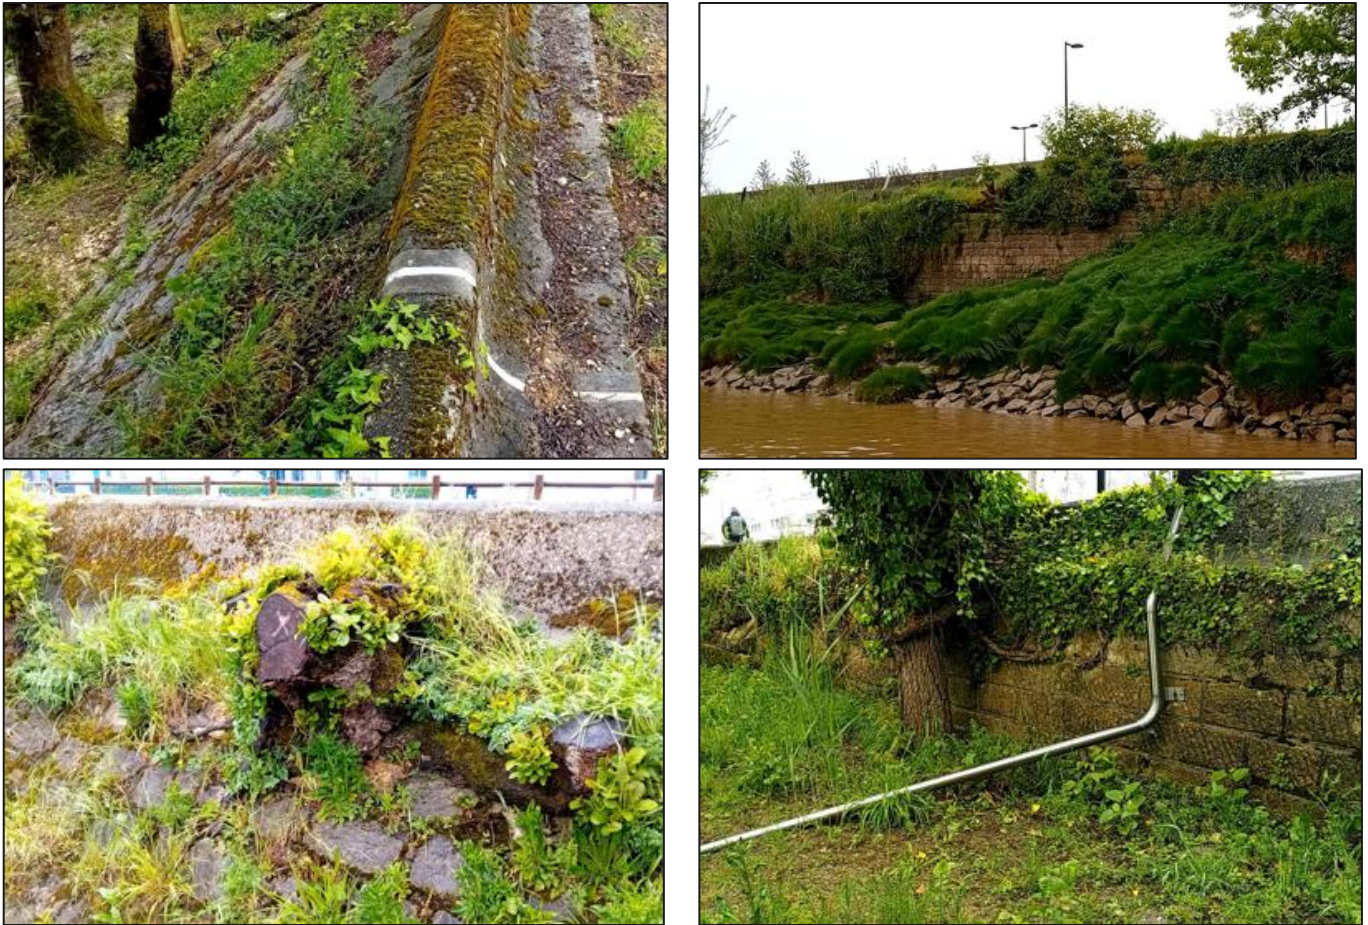
Figure 8 : Présence et état du perré en moellons de 1822

Cet ouvrage est composé de moellons de pierre carré de dimension 25 par 25 cm environ. Nous ne connaissons pas la fondation du perré. Selon toute vraisemblance, il s'agit d'un perré au mortier de chaux qui doit être complètement désagrégé aujourd'hui. On observe également des reprises de joints plus récente par endroits.

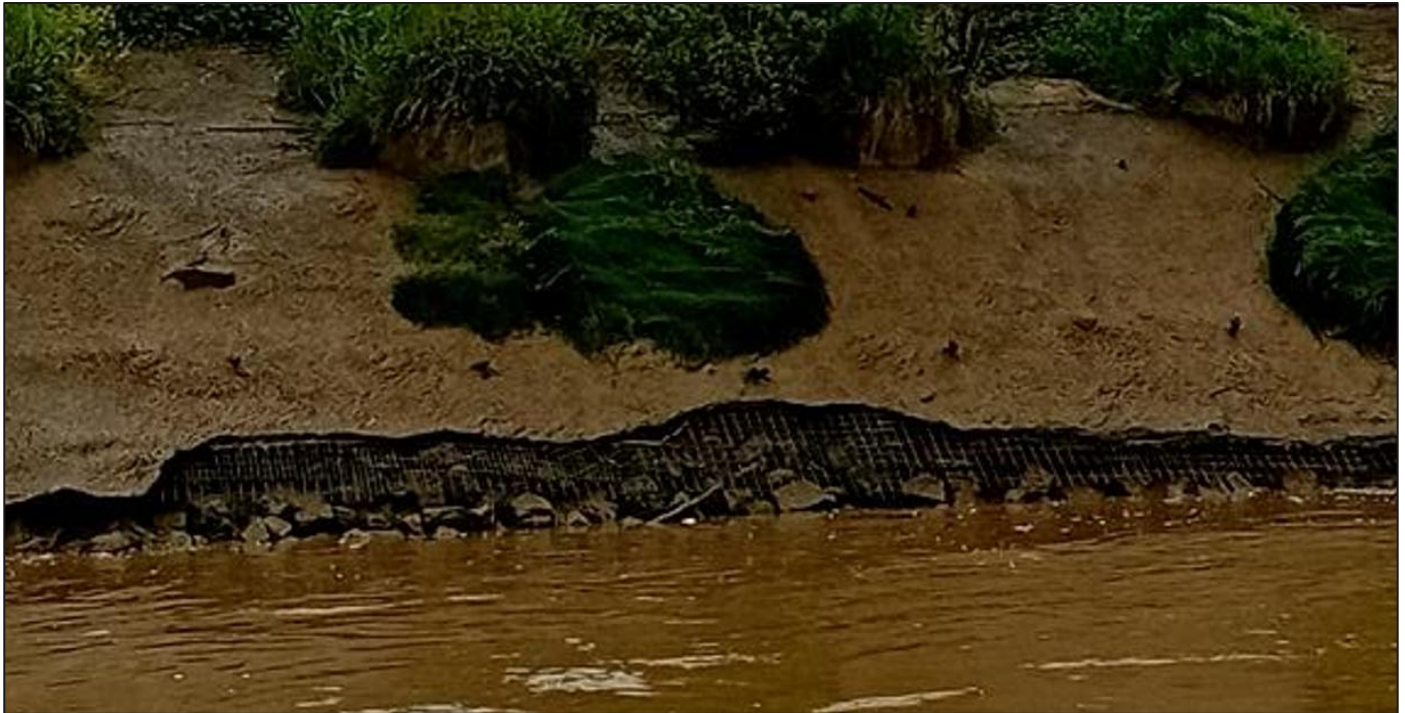
Figure 11 : Etat du confortement 2006 -photo avril 2025

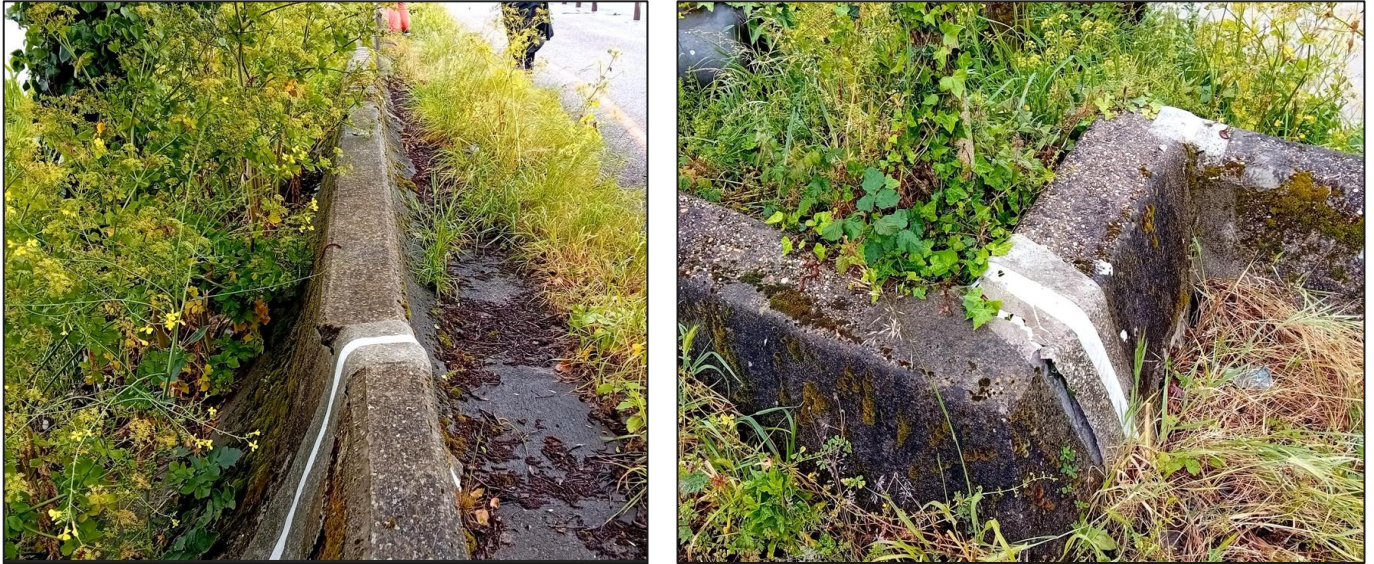
On note également que les réparations faites sur la murette existante sont dégradées du fait soit de mouvements soit de présence de végétation, et n'ont probablement pas été mises en œuvre jusqu'en fondation.

Figure 13 : Etat des réparations 2018 – Photos d'avril 2025

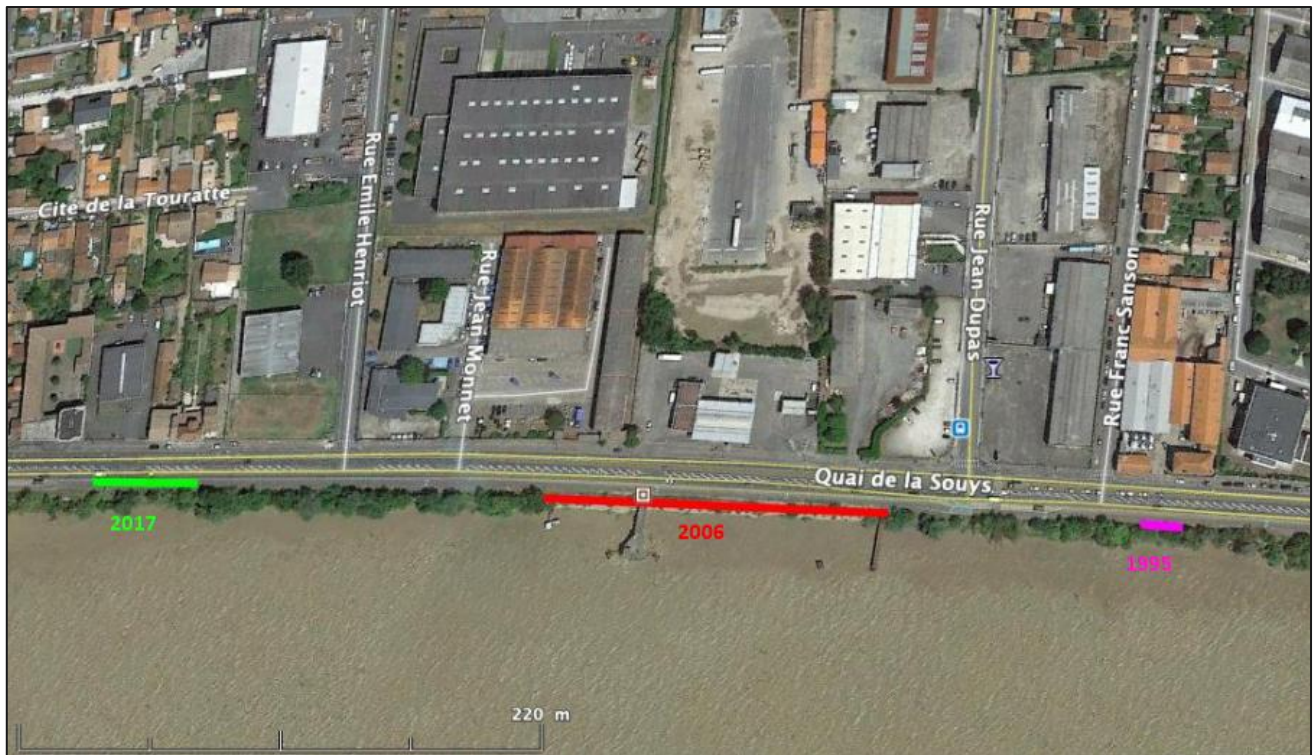
Figure 14 : Synthèse des désordres historiques – Total Floirac (source ANTEA)

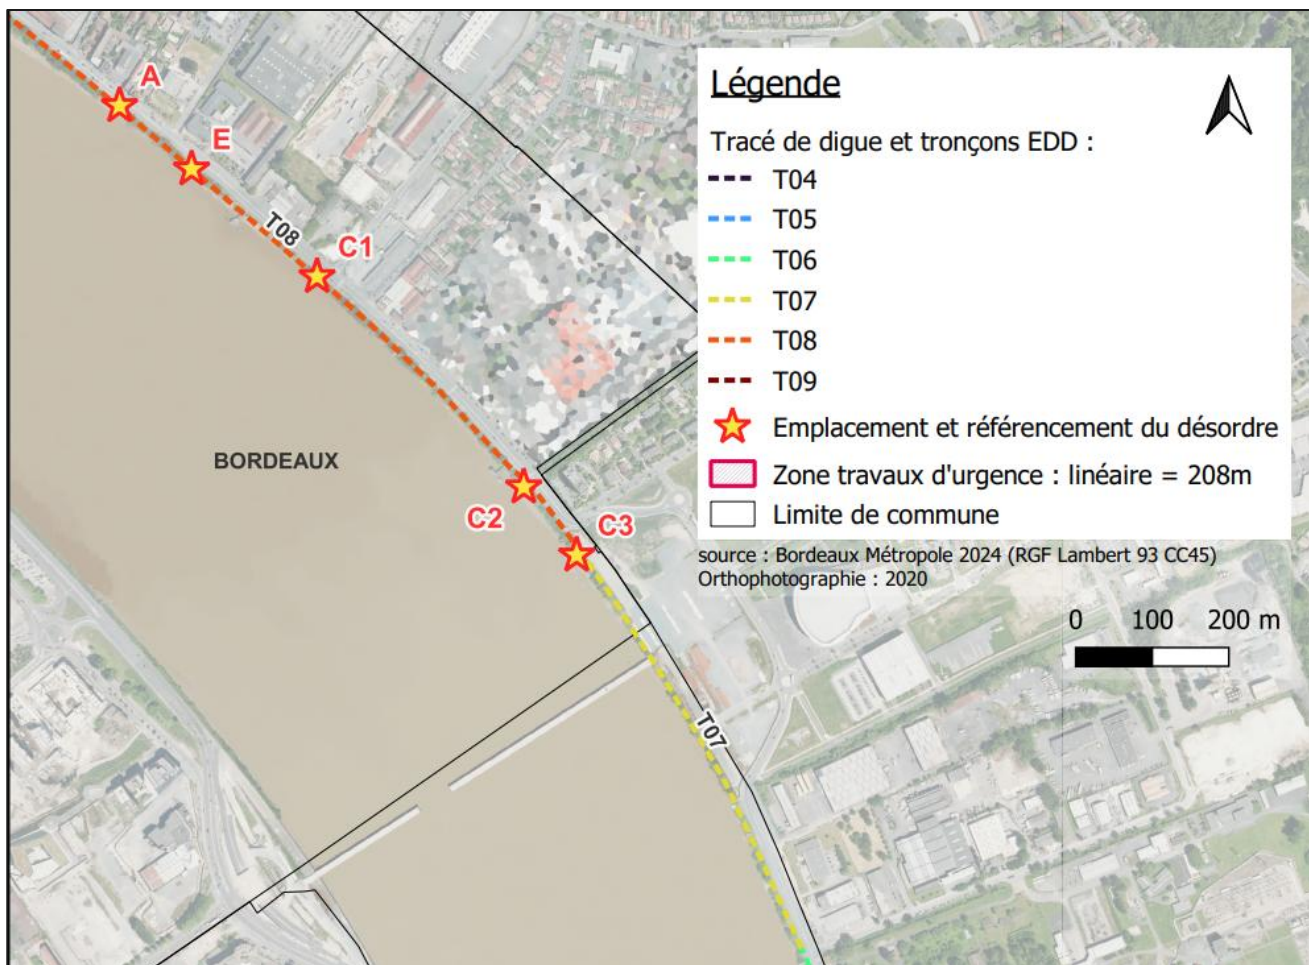
- des infiltrations sous la digue en béton en aval du pont Simone Veil, apparus en mars 2020 (désordres C1, C2 et C3)
- un affaissement du muret observés en décembre 2023 (désordre E)

Figure 20 : Extrait de la cartographie des désordres - Bordeaux Métropole

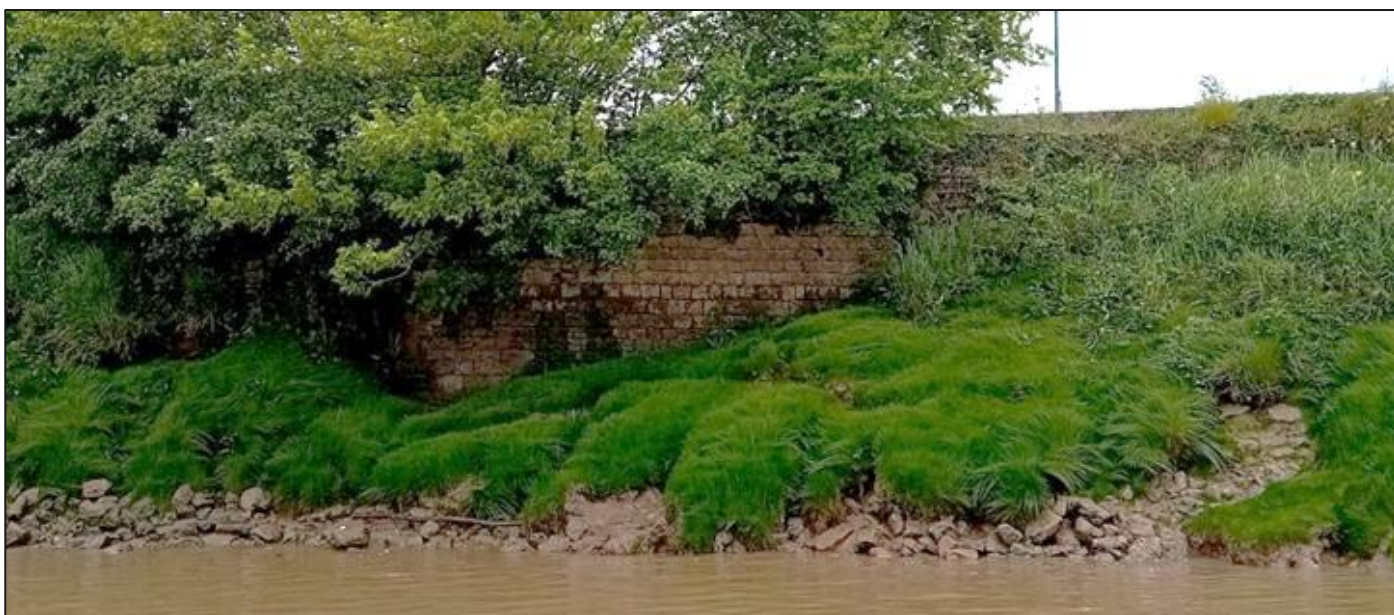
La berge est raide, ne permettant pas l'établissement d'une aubarède diversifiée.

*Figure 21 : Mur au droit des anciennes cales de mises à l'eau / Hydrophytes en partie basse*

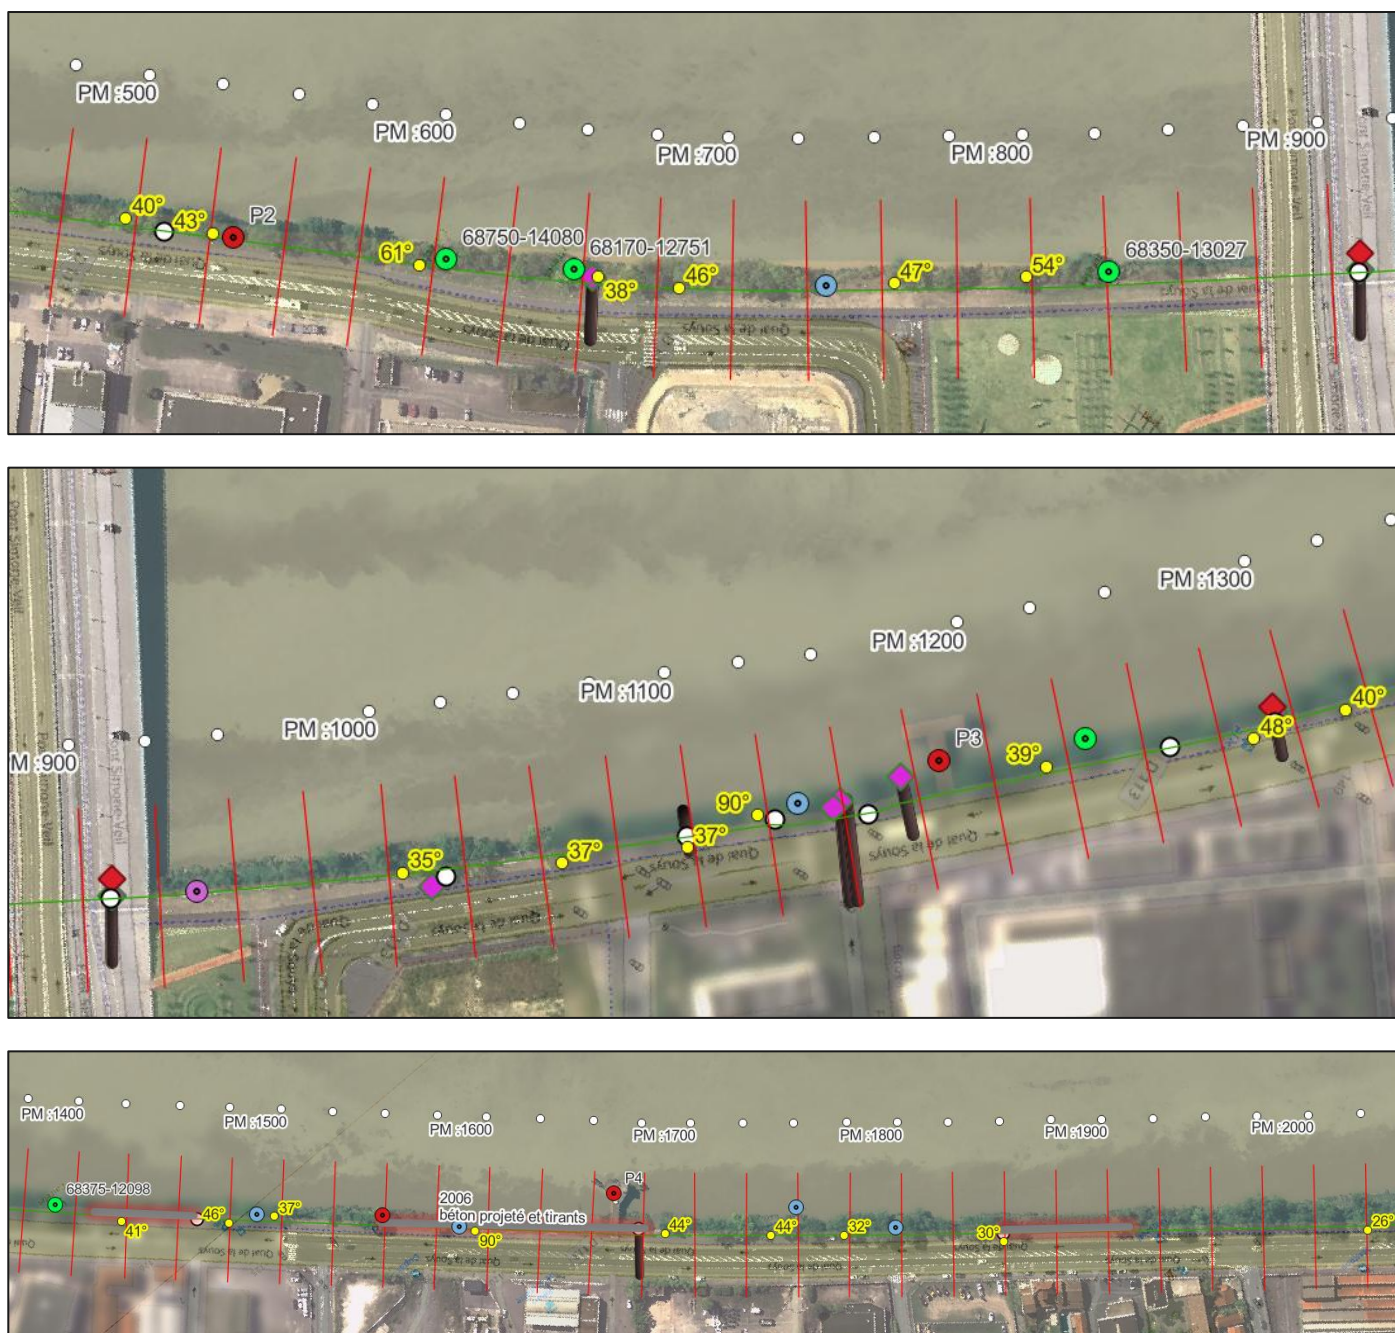
Lors de nos visites, la pente du perré en maçonnerie visible en haut de berge a été mesurée. Elle se situe entre 30 et 50°; localement la berge peut néanmoins présenter un profil sub-vertical.

Figure 25 : Pentes observées sur le perré

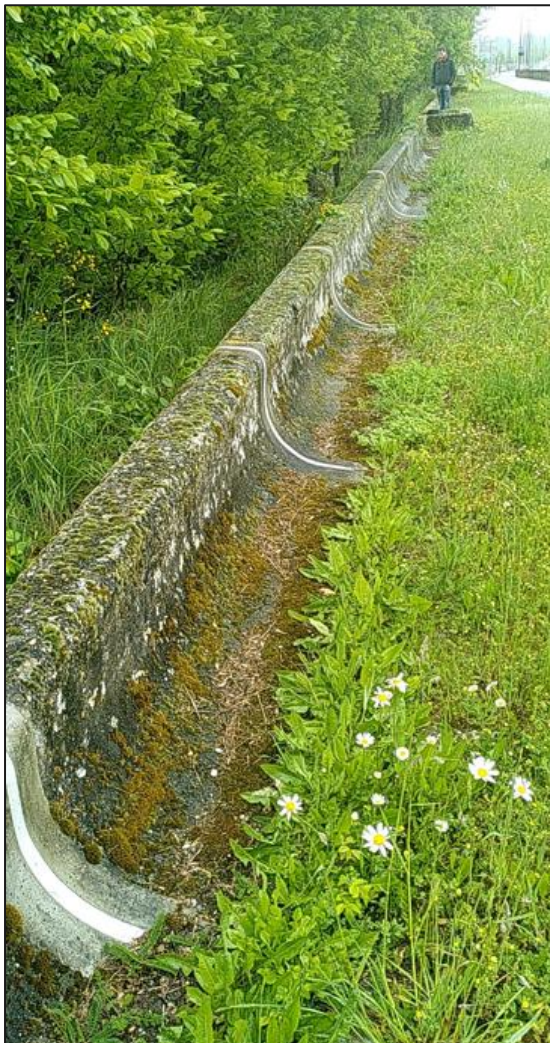
Le mur en béton courbe présente de nombreuses fissures. Elles sont actives à la vue de l'état de dégradations des réparations de 2018. Ces mouvements peuvent être le fait des mouvements de la berge, mais aussi liés à colonisation par la végétation.

Figure 26 : Fissures espacées de l'ordre de 3 m en bon état

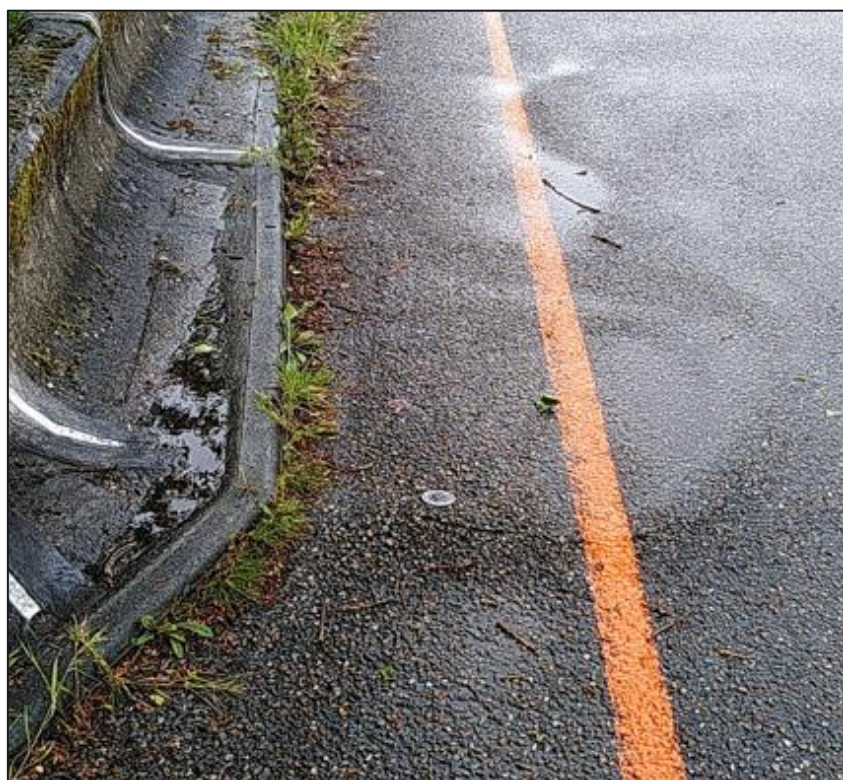
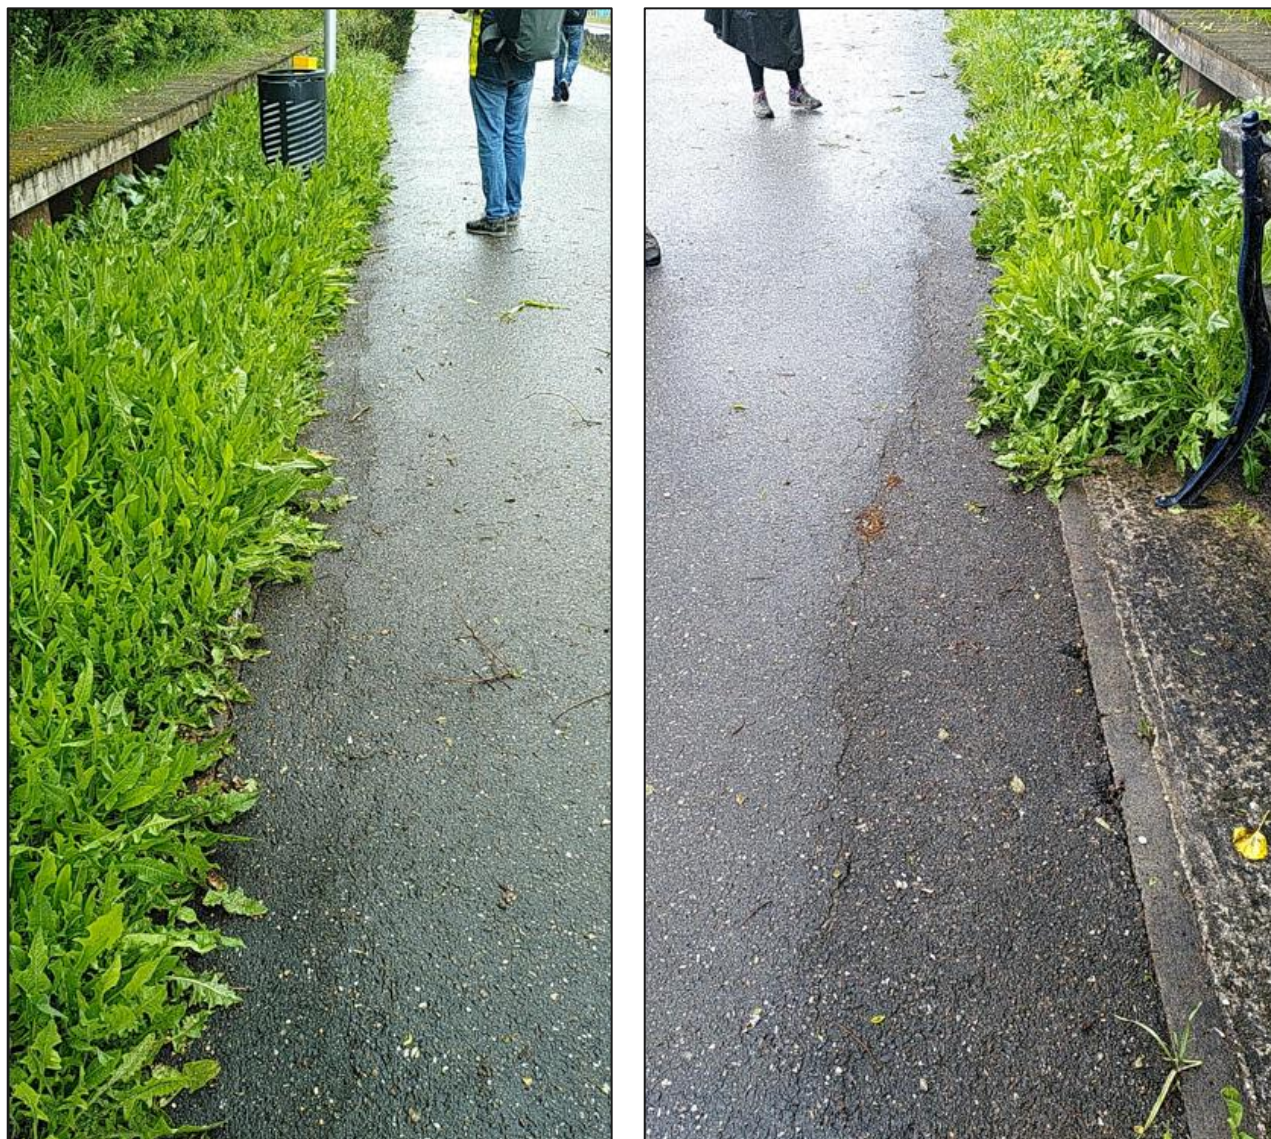
La visite a mis en évidence plusieurs zones de fissuration du bitume et d'écartement entre la bordure et la murette. Ces zones, signes de mouvements de la berge, sont référencées sur la carte des désordres en annexe 1.

*Figure 30 : Exemple de désordres visibles sur le bitume*

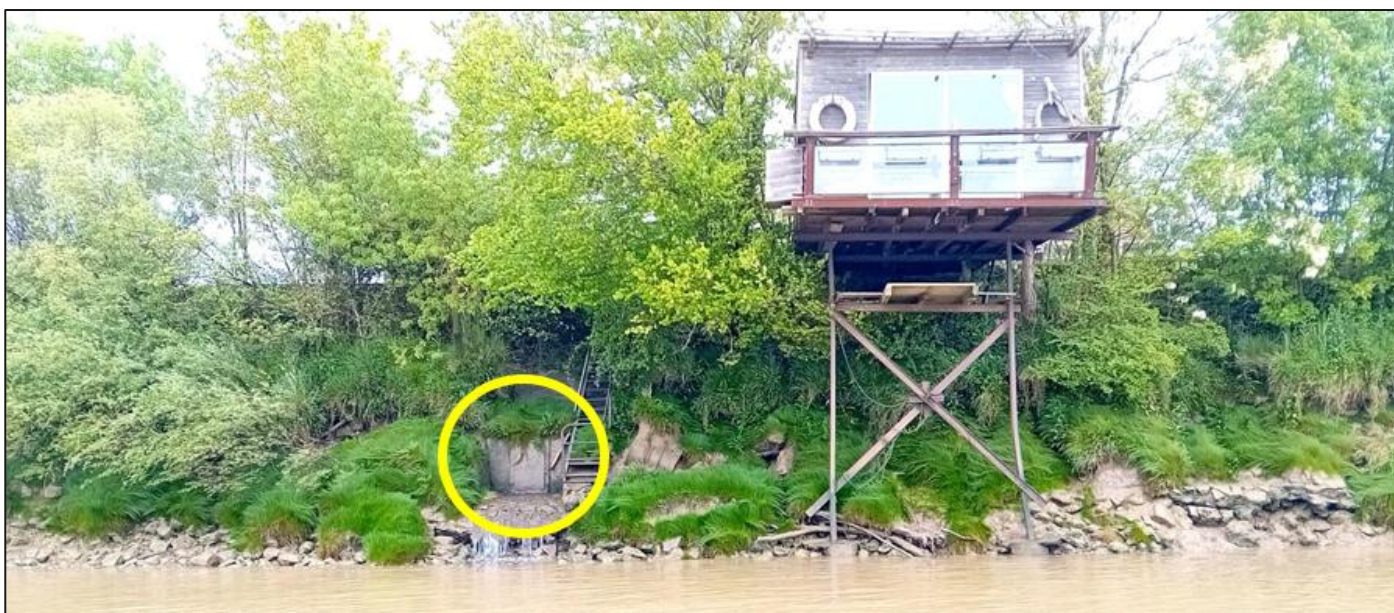
Figure 39 : PM 425 – OH 436

Les OH 436 et 457 sont respectivement des conduites de 600 mm et 600 x 400 mm équipées d'un clapet accessible par un escalier métallique.

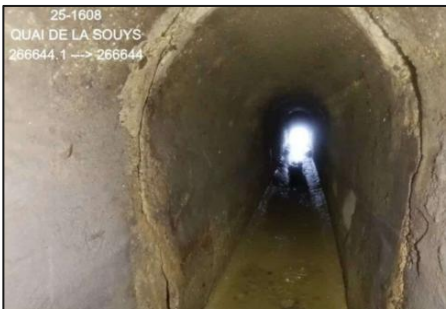
| OH non numéroté – ITV 243525 | | |
|---|---|---|
| Conduit en arc maçonné - <i>état moyen ancien / quelques fissures, sans dépôts</i> | Transition vers circulaire, <i>état moyen quelques fissures et suintements</i> | Conduite circulaire – <i>état correct sans dépôts</i> |

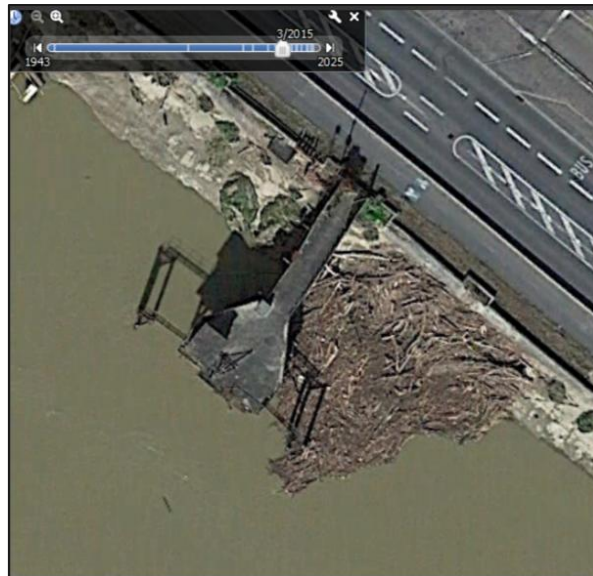
La photographie ci-dessous illustre le rôle de piège à embâcles de ces structures.

*Figure 75 : Photographie Google Earth (2015)*
