# Rapport INFO – (ancienne phase 1)

XPO HOLDING TRANSPORT SOLUTIONS  
EUROPE

## Phase INFO : VISITE ET ETUDES DOCUMENTAIRES

Mission réalisée le : 19 décembre 2019

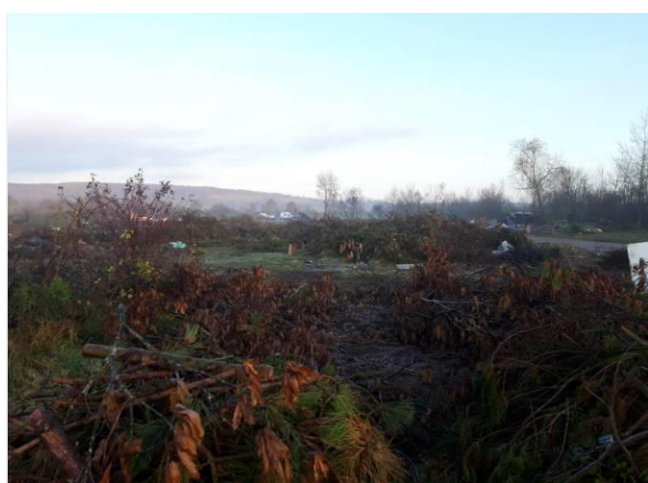
Photographie 3 : Vue du nord du site (déchet végétaux)

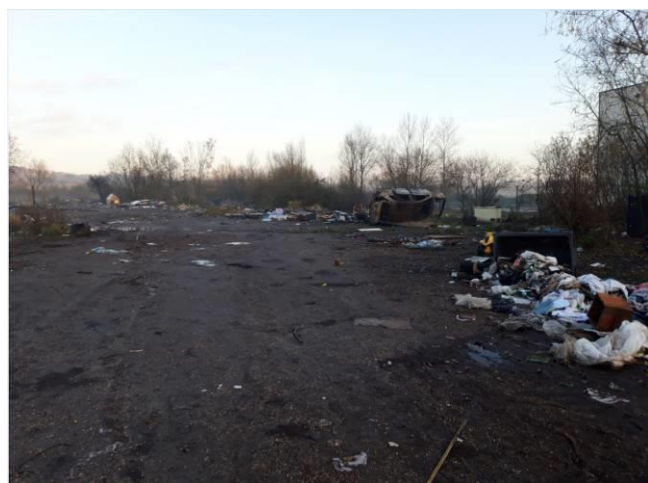
Photographie 5 : Route à nu grisâtre à l'Est du site avec des ordures

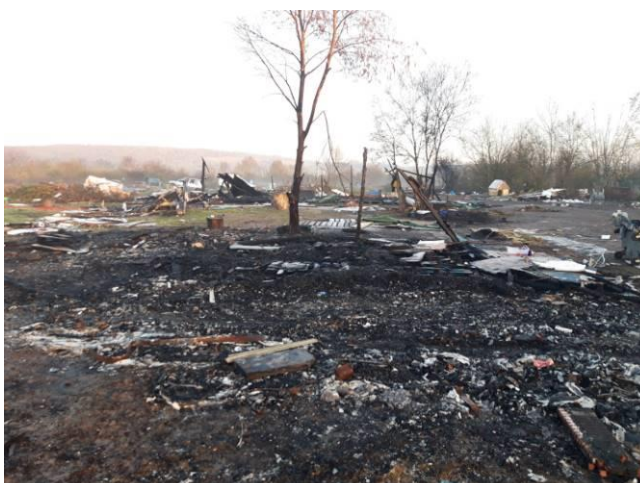
Photographie 6 : Zone brûlée au sol à l'Est du site

- La réalisation d'un maillage des sols superficiels du site avec des sondages à prévoir notamment au droit des zones de brûlage retrouvées sur le site. A ce stade de l'étude, la problématique principale identifiée étant la présence de déchets enterrés sous le site, il est proposé un maillage grossier à raison de 1 sondage pour 2000 m<sup>2</sup> de terrain soit 13 sondages à 2 mètres de profondeur.
- La réalisation d'un maillage de mesures sur les gaz des sols avec la réalisation d'un « screening » sur les gaz des sols. Le maillage pourra être plus resserré au droit des zones pouvant faire l'objet des constructions futures. Pour ce faire, il a été étudié les trois scénarios proposés par l'architecte lesateliers 4+ à savoir la construction de bâtiments à usage de logistique, de messagerie ou tertiaires. Ces trois pré-projets sont donnés ci-après.

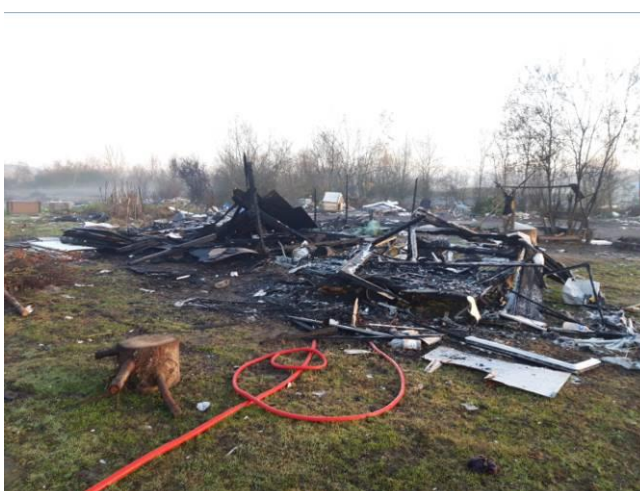
Photographie 8 : Amas de verre et métal et morceaux de bois brûlés

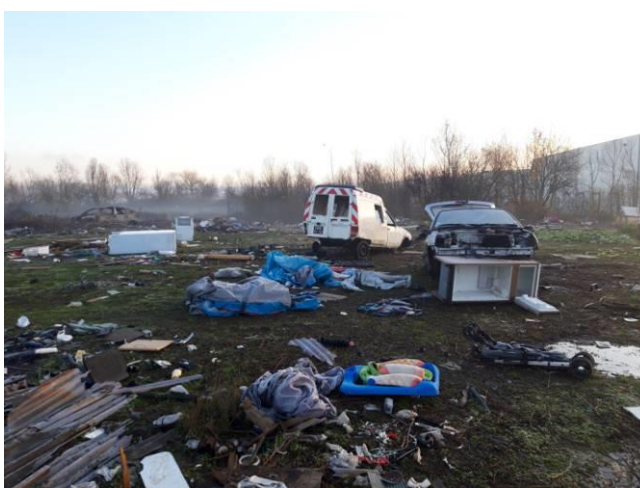
Photographie 10 : carcasse de voiture au nord du site

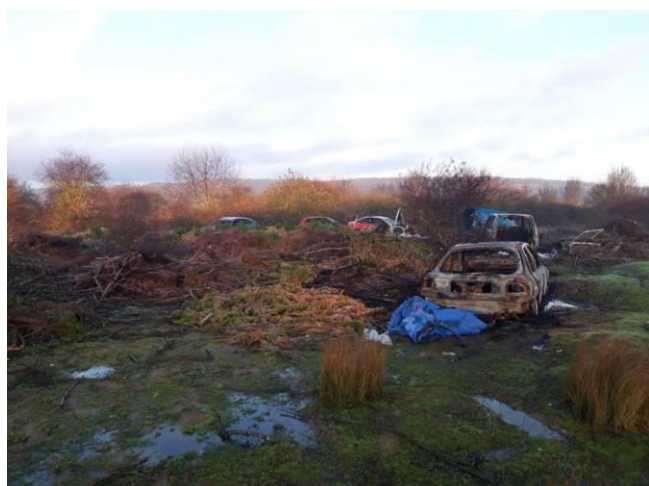
Photographie 11 : carcasse de voiture au nord du site

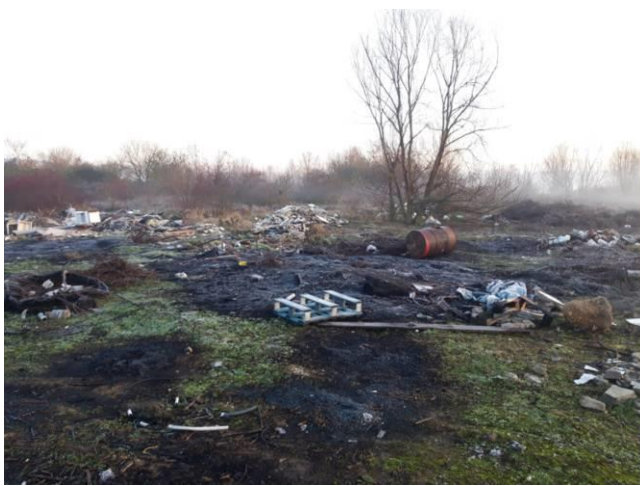
Photographie 12 : Zone brulée au nord du site

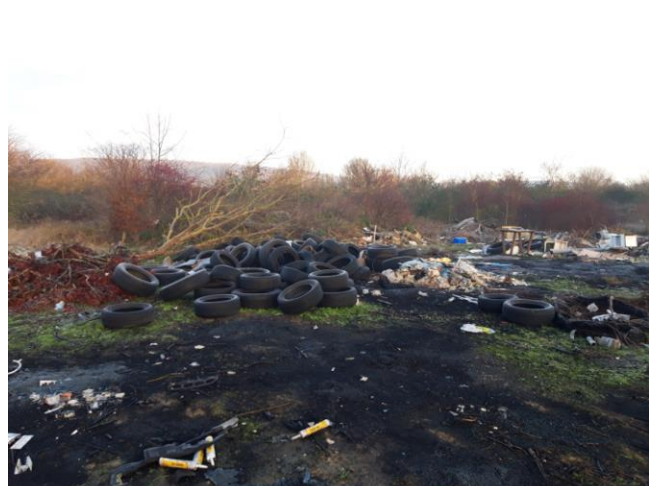
Photographie 13 : dépôt de pneus usés au nord est du site

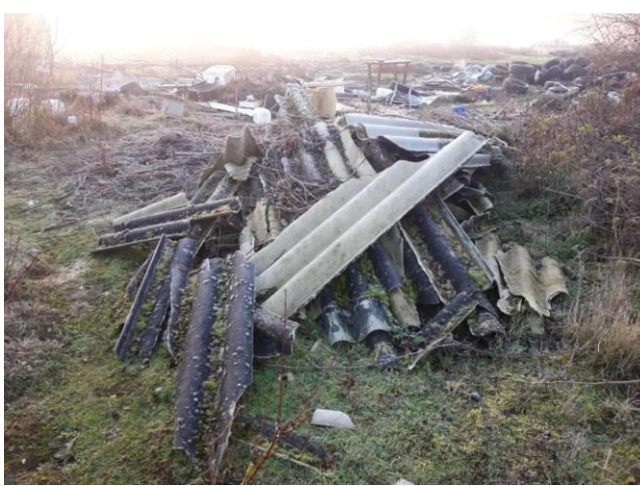
Photographie 14 : Morceaux de fibrociment au nord du site

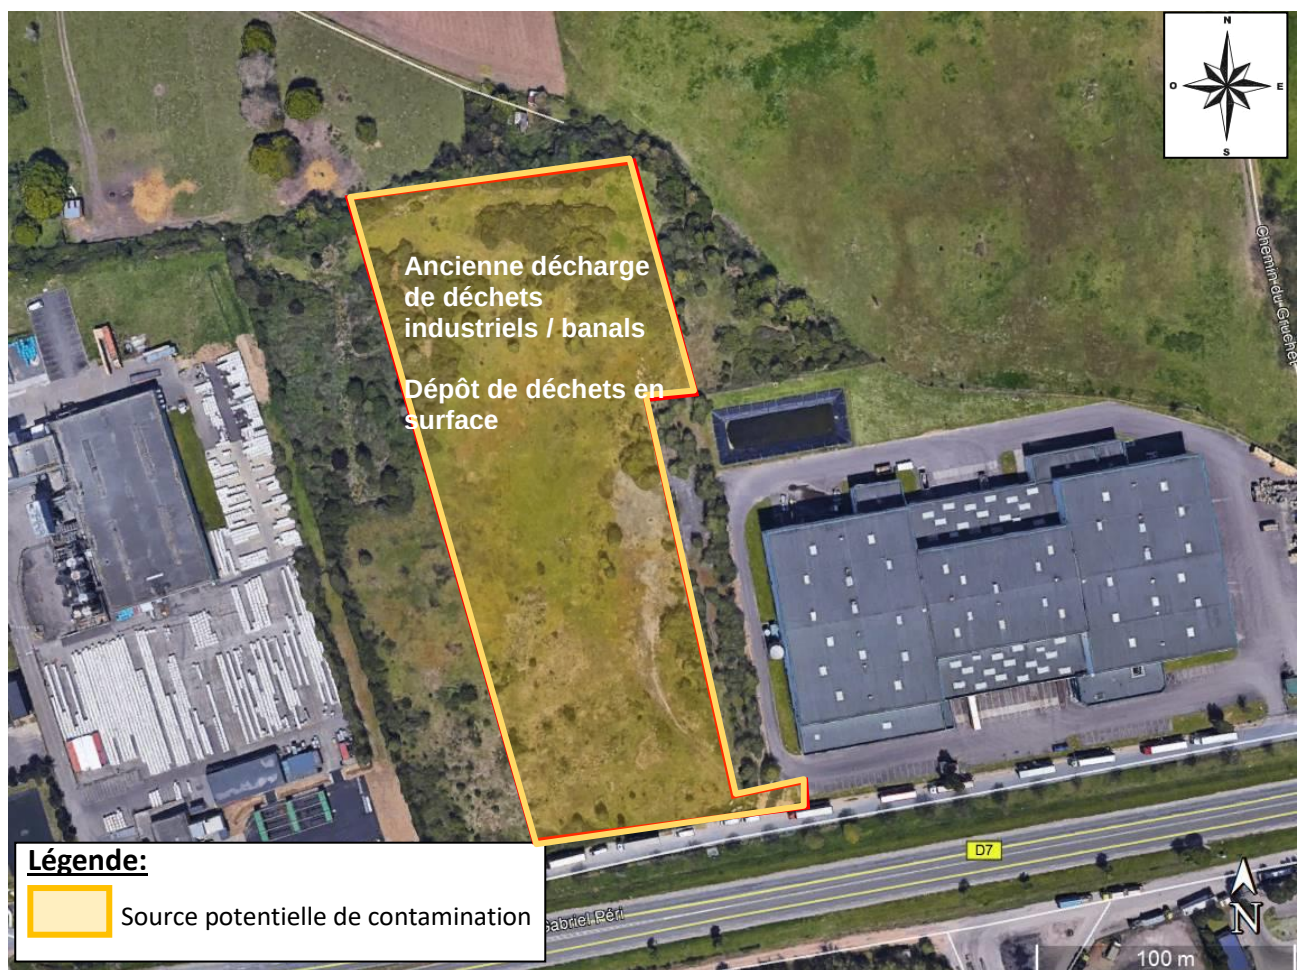
Figure 3 : Localisation des activités ou installations potentielles polluantes ou pratiques pouvant être à l'origine d'une pollution potentielle (photographie aérienne GOOGLE EARTH 2018)

Une vue aérienne avec la localisation des activités ou installations potentiellement source de contamination des sols est donnée ci-après.

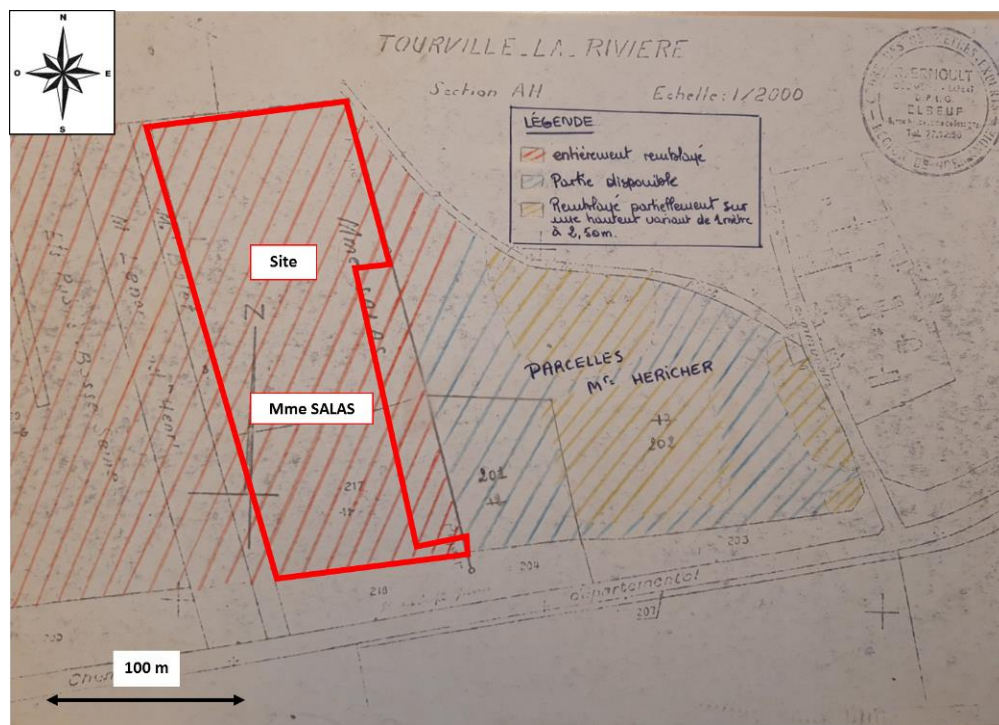
Plan remblaiement de la décharge en 1977 issu du dossier Z101309

D'après la légende de ce plan de remblaiement de 1977, le site est à cette époque entièrement remblayé. Ce sont les parcelles à l'est du site (201 et 201) qui n'ont pas fini d'être remblayés.

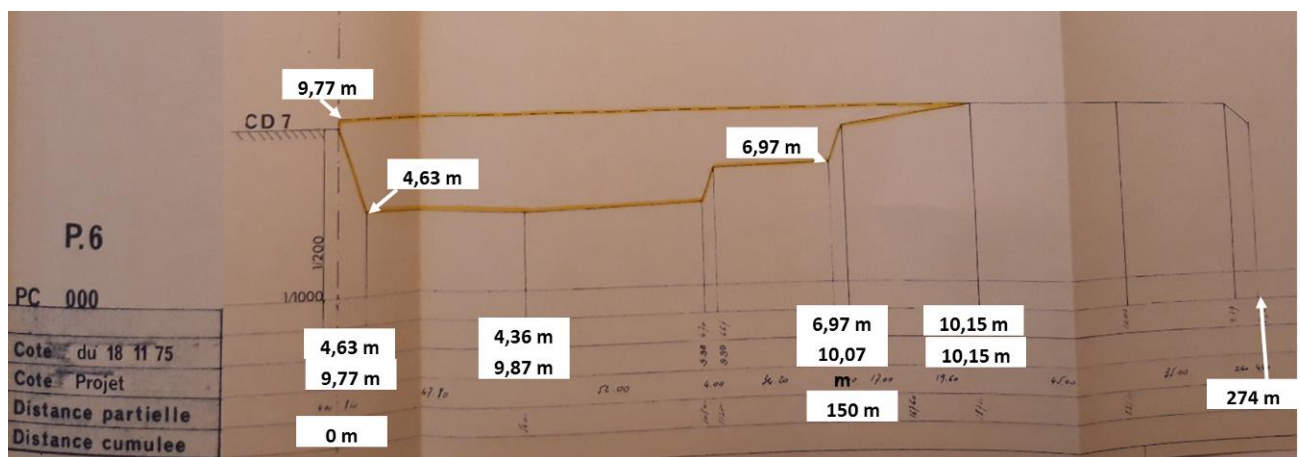
Coupe P6 de la décharge issu du dossier Z103095

Sur cette coupe, le sud du site se situe entre 4,63 m (au plus bas de la carrière) et 9,77 m d'altitude (niveau à atteindre pour le remblaiement). La profondeur maximale de l'enfouissement des déchets est donc de 5,14 m. Le nord du site (à partir de 190m) a été pour sa part entièrement remblayé.

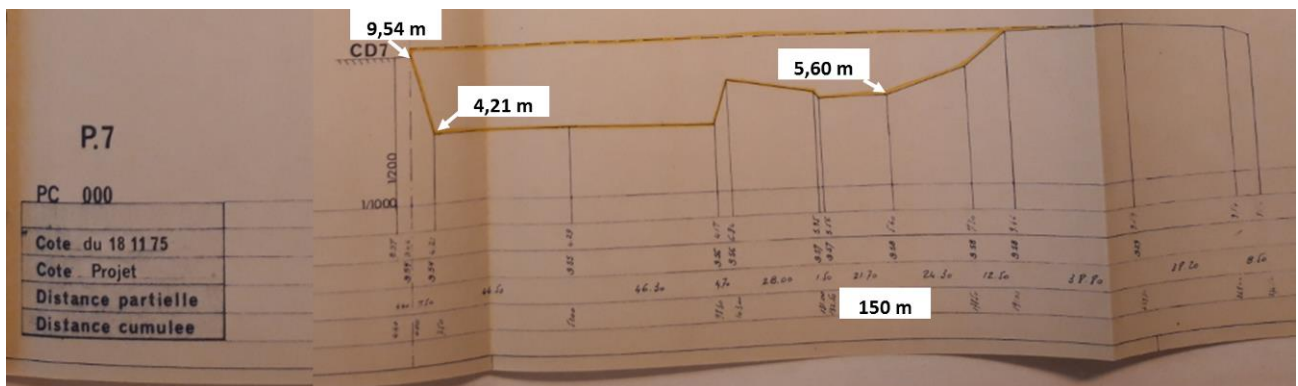
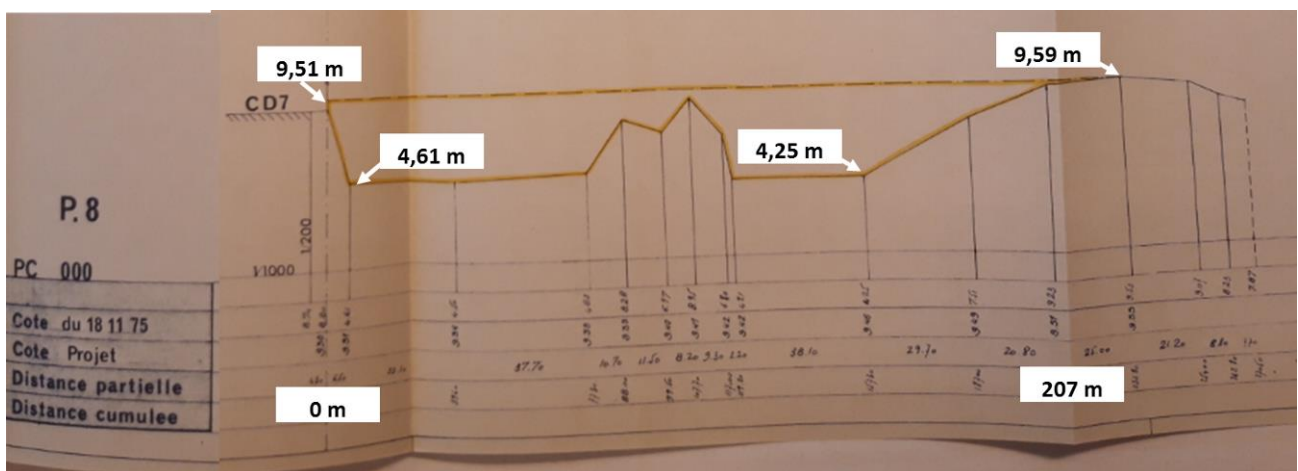
Les coupes P7 et P8 sont sensiblement similaires à la coupe P6 avec une profondeur maximale de 4,21 m.
