Commune de Ceillac

Réfection du chenal du Cristillan

Etude de Projet

Avril 2026

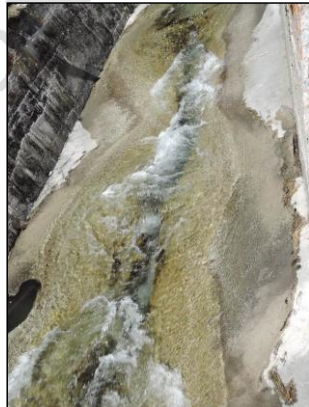
- **A l'aval du chenal** : le radier est constitué d'enrochements bétonnés ou libres et des déchaussements sont ponctuellement visibles.
- **Sur la zone intermédiaire** : la VTA et les inspections géotechniques ont mis en évidence un surcreusement sur la partie centrale mais également la présence de vides sous le radier et probablement sur l'ensemble du linéaire. La cavité étant retrouvée sur les deux carottages, il est probable qu'elle se soit formée sur tout le linéaire sur une trentaine de centimètres d'épaisseur.

Figure 12: Exemple de dégradation du radier du chenal (Source ONF-RTM, VTA 2015)

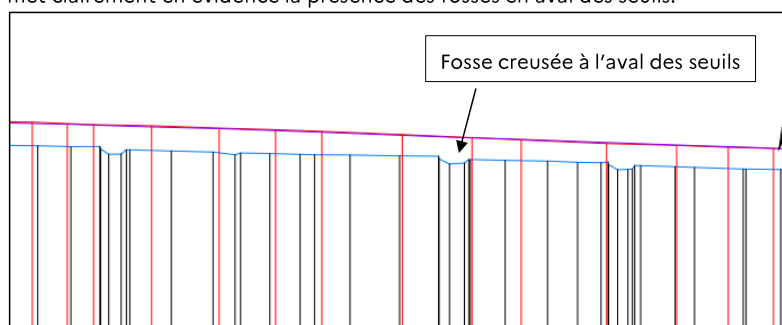
fléchies. En effet, en raison du reprofilage en cuvette du chenal lors du confortement réalisé en 1990/1995, les écoulements courants ont été concentrés sur une largeur de seulement 1,50 m et cela a engendré d'une part une déformation de certaines barrettes métalliques par les chocs et d'autre part une détérioration interne du radier liée à l'altération du béton (malgré l'ajout de fibres dans le béton de réfection). Le profil en long met clairement en évidence la présence des fosses en aval des seuils.

Figure 13 : extrait du profil en long sur la partie amont du chenal. (Source Atelier du géomètre 2024)

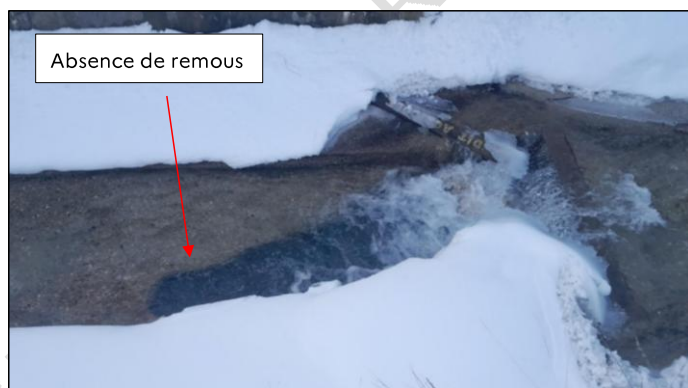
La non-réalisation de sondage carotté sur ce secteur ne permet pas d'écarter la possibilité que les eaux s'infiltrent sous le radier comme pour le secteur intermédiaire. De surcroît, l'absence de remous particulier sur la photographie suivante tend à confirmer qu'un écoulement est bien présent sous le radier béton.

Figure 14 : Illustration des écoulements en aval d'un seuil en barrette métallique (Source ONF-RTM, 2026)

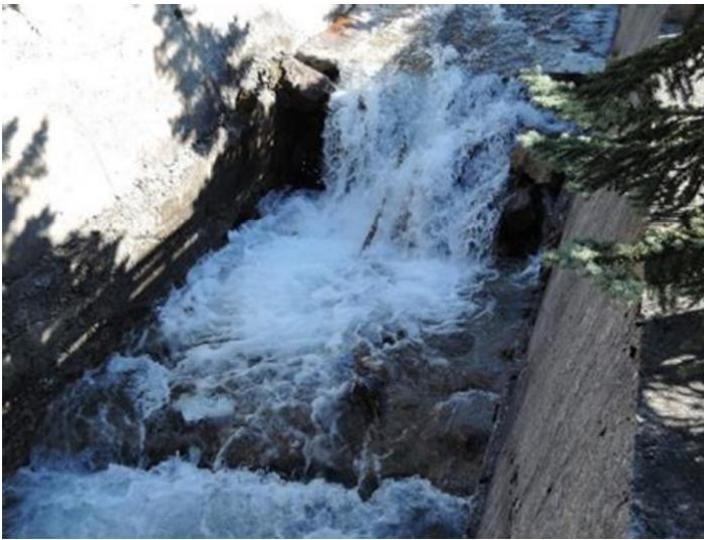
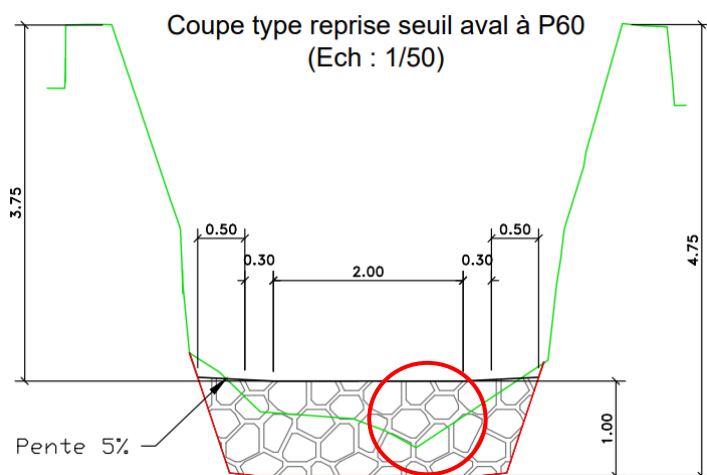
Le seuil aval présente un état de dégradation avancée. Les pierres le constituant sont désormais disjointes et l'écoulement n'est pas uniformément réparti sur sa largeur, accélérant alors sa vitesse de dégradation. Il est fort probable par ailleurs que le seuil est actuellement plus bas que les fondations du mur, comme le montre la coupe en travers ci-après. (en considérant, une hauteur du mur de 3.90m par rapport à la crête de digue)

Figure 15 : Coupe type en aval du seuil avec mise en évidence d'un affouillement du radier.

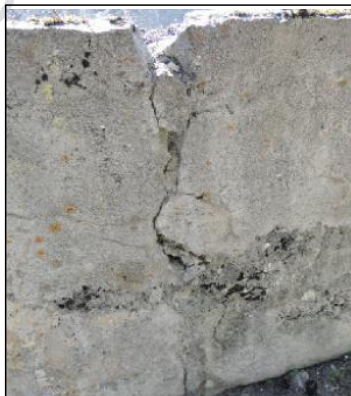
Une grande partie des fissures sont peu ouvertes (déplacement relatif vertical), sans rejet (déplacement relatif avant-arrière), ni glissement (déplacement relatif latéral). Bien que ces fissures ne présentent pas un caractère particulier de gravité, elles constituent des points de faiblesse.

Ces fissures peuvent être le résultat d'un tassement différentiel du corps de digue en lien avec son absence de ferrailage et d'une éventuelle infiltration d'eau dans le corps de l'ouvrage.

Figure 16 : Exemple de fissuration sur le parement (Source ONF-RTM, VTA 2015)

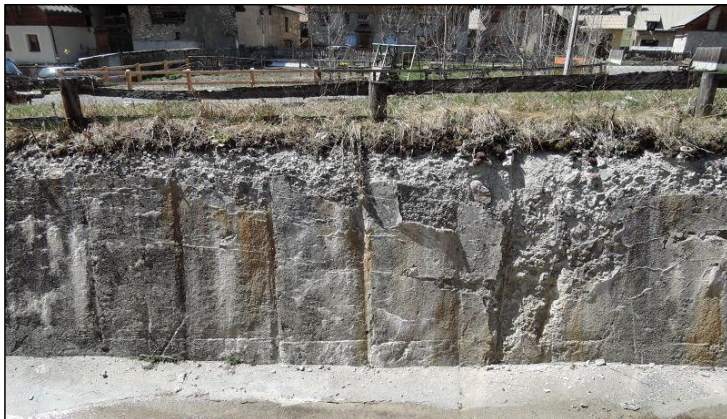
La photographie suivante illustre très bien le décollement de peau du béton mettant à nu les granulats du béton cyclopéen. L'intensité de la perte de masse de la digue est variable mais peut atteindre 5 à 10 cm d'épaisseur. Cette altération peut impacter toute la hauteur de l'ouvrage ou une surface plus réduite.

Figure 17 : Exemple d'altérations dans la masse du béton - tronçon 3 – RD (Source ONF-RTM, VTA 2015)

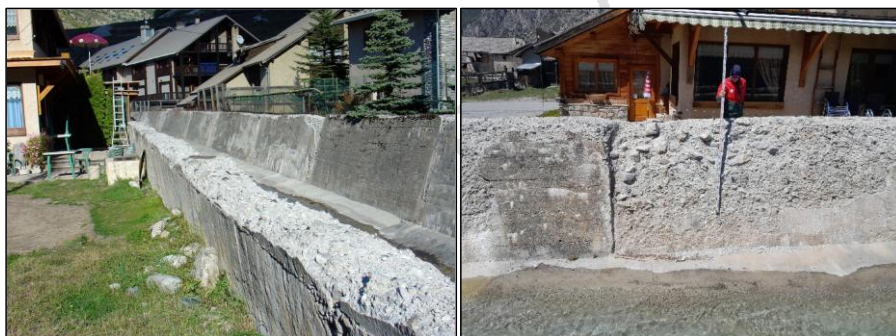
L'altération de surface concerne la crête de digue dans sa globalité comme le montre la photographie ci-après ainsi que des grandes surfaces.

Figure 18 : Exemple d'altération du béton dans la masse (Source ONF RTM, VTA 2024)

- **L'âge du béton.** Ce béton a été mis en place au lendemain de la crue de 1957 et atteint bientôt les 70 ans de vie et de sollicitation. Ce béton a globalement bien résisté mais présente aujourd'hui des pathologies en lien avec sa fin de vie et sa nature « cyclopéenne ».
- **Mode de mise en œuvre :** La partie superficielle du béton (la peau) était sans doute plus résistante en raison de l'accumulation de laitance de ciment en partie extérieure du mur, par migration de l'eau, lors de la mise en œuvre ou bien par les coups donnés sur les coffrages lors du coulage des murs.  
Au fil du temps et des abrasions dues au torrent, cette « peau » d'un ou deux centimètres d'épaisseur a fini par casser et tomber par endroits. Le béton apparent en arrière étant alors beaucoup moins résistant et même friable.

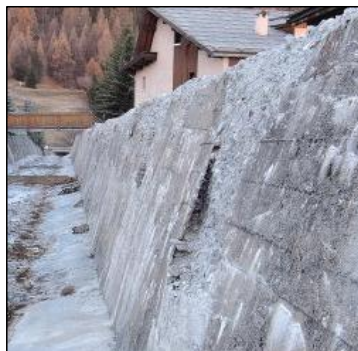
Figure 19 : Illustration du phénomène de décollement de la peau du béton : Tronçon 3 – RD. (Source ONF-RTM, VTA 2015)

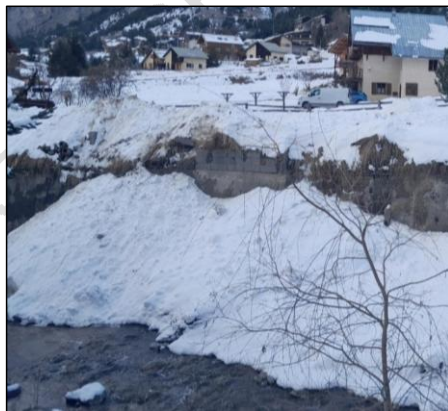
- Nature du béton : Depuis 70 ans, les normes du béton ont évolué et il est probable que le béton mis en place dans les années 60 ne réponde pas aux classes d'expositions liées notamment au gel/dégel et à l'agressivité de l'eau.
- Sur exposition du béton. Pendant plusieurs années, le chenal du Cristillan a accueilli la neige issue du déneigement de la route. Cette neige contient une concentration en sel importante qu'il convient de considérer dans les classes d'expositions du béton. Il est fort probable que la formulation du béton à l'époque n'ait pas pris en compte cette sur exposition. Même si à ce jour, un arrêté municipal interdit cette pratique, elle est encore visible localement.

Figure 20 : Déversement de la neige issue du déneigement dans le chenal (Source ONF-RTM, 2026)

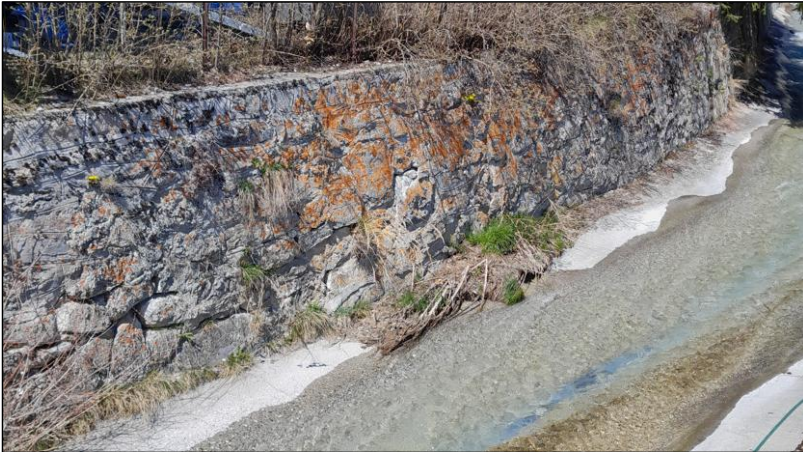
Sur une petite partie de linéaire, les murs sont constitués de pierres maçonnées et non de béton cyclopéen. Ces portions de murs sont plutôt en bon état mais quelques joints sont à reprendre.

*Figure 21 : Exemple de joints à reprendre sur les murs maçonnés*

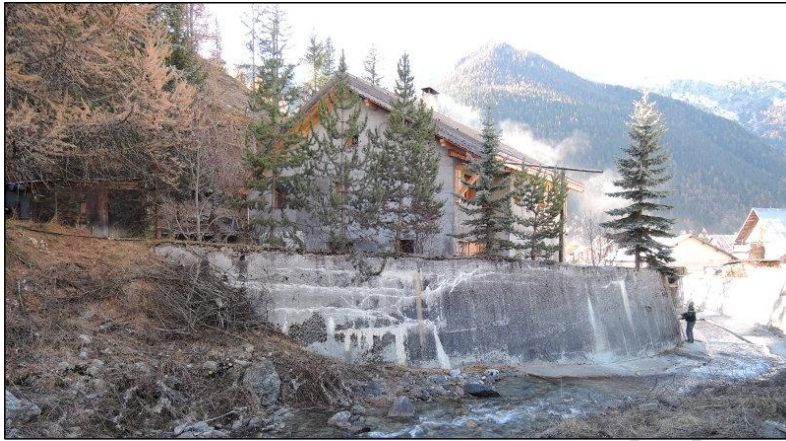
En revanche, un nombre significatif d'arbres au système racinaire étendu a été planté à proximité immédiate du chenal (Pin, Frêne, Epicéa, Sorbiers...). Ces arbres devront être retirés pour éviter une dégradation ultérieure de l'ouvrage. Toutefois, ils pourront être remplacés par un système de palissade pour se protéger du risque de chute tout en gardant l'intimité de chacun.

Figure 22 : Exemple de présence de végétation arborée plantée côté val à proximité immédiate du chenal  
(Source ONF-RTM, VTA 2015)

Ces travaux de dégagement consistent uniquement en la coupe des arbres sans enlèvement des souches pour ne pas risquer de dégrader la structure des ouvrages.

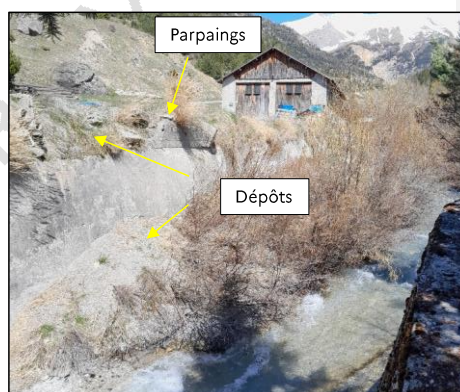
Ces remblais recouvrant la structure, l'observation de l'ouvrage est rendue délicate et certains désordres sont probablement cachés. Ces matériaux seront à retirer en phase chantier (par engins mécanisés). Toutefois, il est à noter que le relevé du géomètre s'est référé au terrain naturel donc dépôts compris.

Figure 23 : Exemple de dépôts à l'amont du chenal
