**GLISSEMENT DE TERRAIN**  
**133, ROUTE DE VILLEFRANCHE**  
**06340 – LA TRINITE**

**MISSION G5**  
**RECEPTION TRAVAUX DE MISE EN SECURITE**

| CODE | DOC | INDICE | ECHELLE | DATE |
|---|---|---|---|---|
| MG-LATRINITE1_25 | R01 | A | | 27/01/2026 |

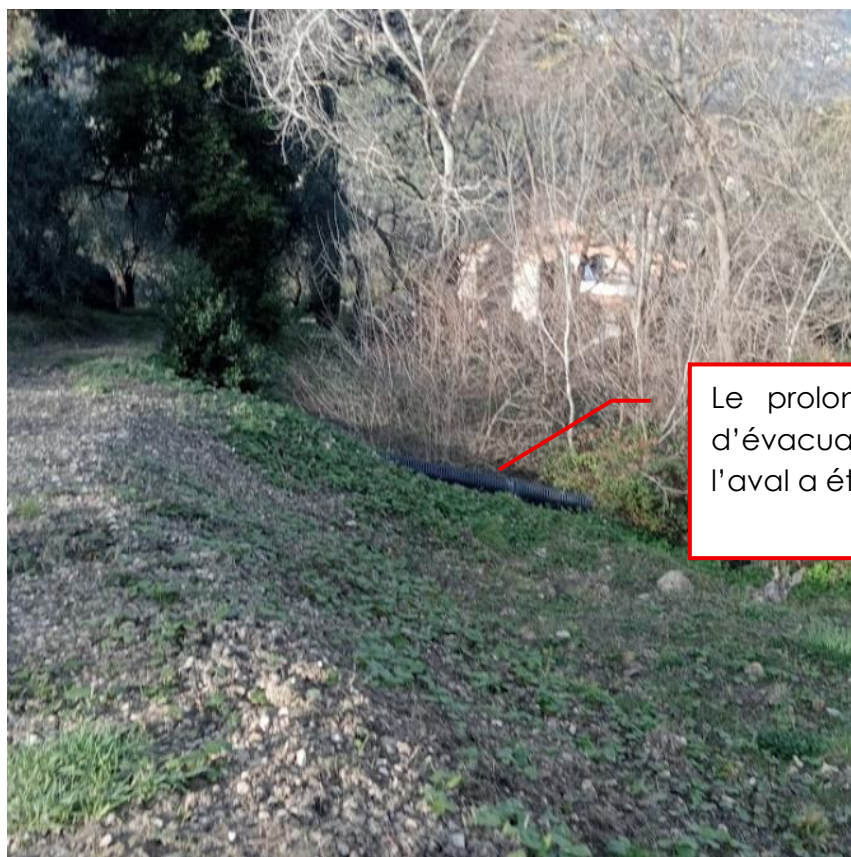
Au mois de janvier, le drainage requis a été réalisé sur le côté sud.

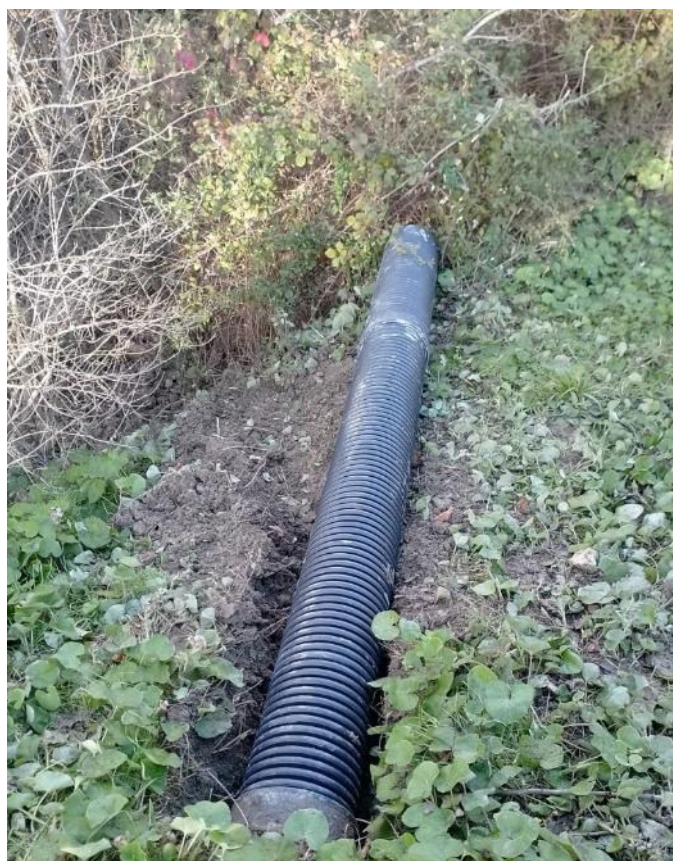
Le prolongement du tuyau d'évacuation des eaux vers l'aval a été réalisé.

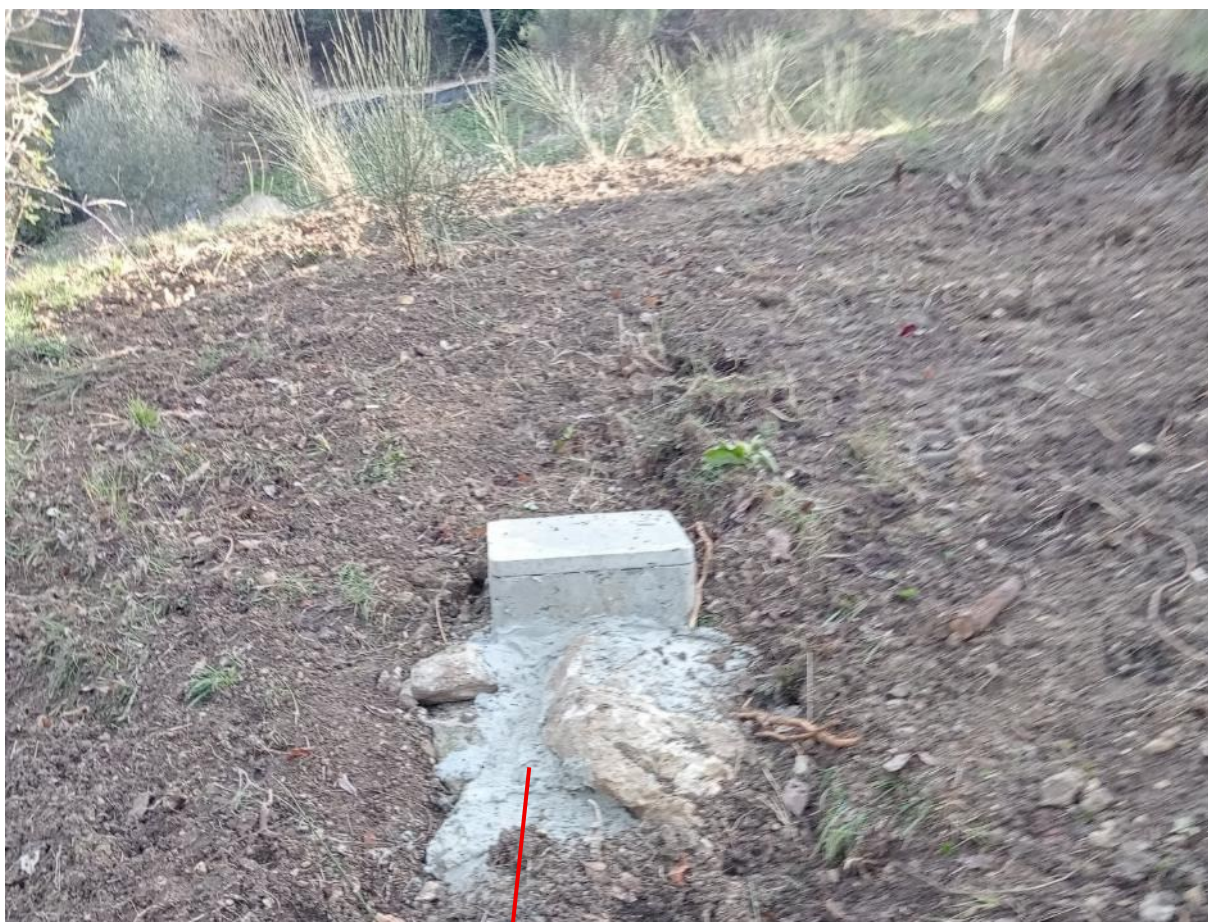
Regard de raccordement du  
drainage situé en amont

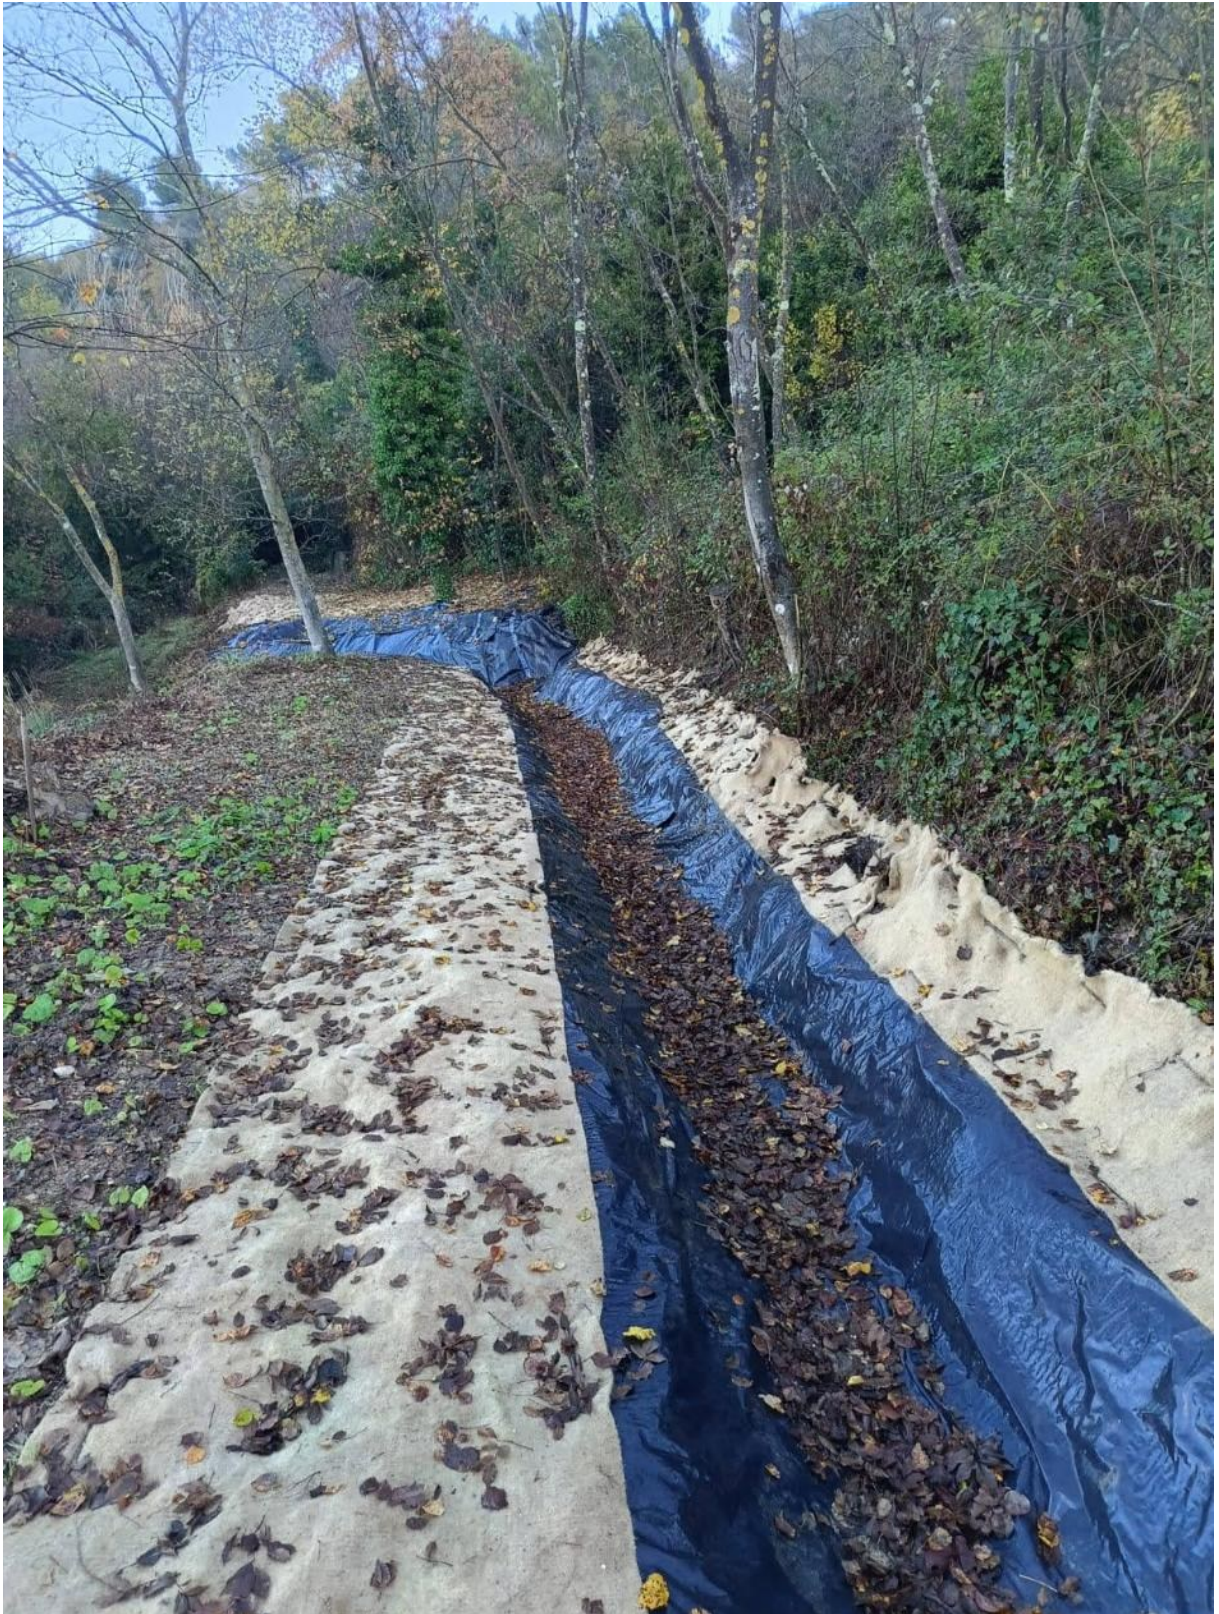
Le tronçon de drainage du côté Ouest a été correctement raccordé au canal situé le long de la route. Un regard a été installé pour l'inspection et le raccordement.

**FIGURE 13 : CANIVEAU DE DRAINAGE COTE OUEST**

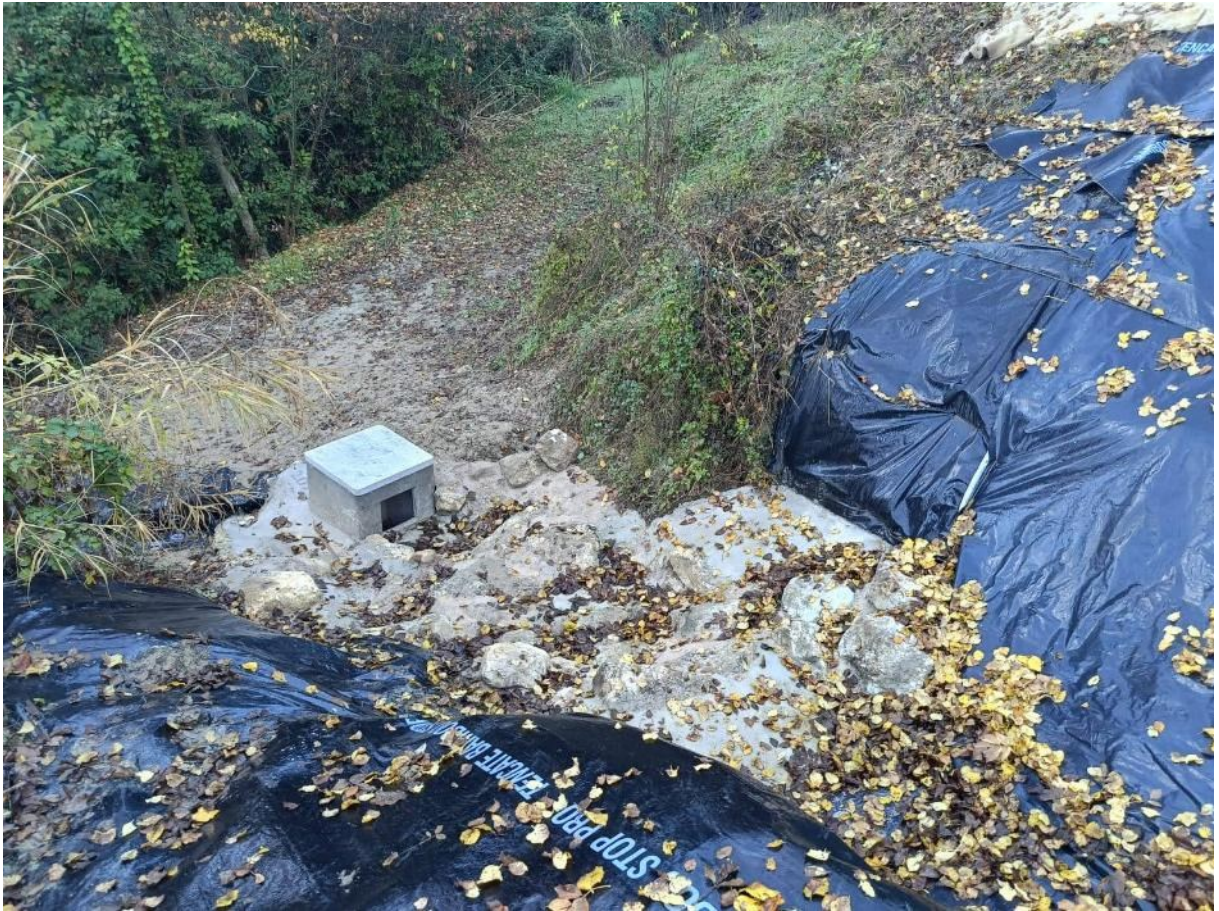
**FIGURE 14 : RACCORDEMENT EN DIRECTION DE LA ROUTE COTE OUEST**
