# ÉTUDE DE DIAGNOSTIC DU SYSTÈME D'ASSAINISSEMENT COLLECTIF

**Commune de Preuilly-sur-Claise (37)**

Rapport de phase 3 – Investigations complémentaires

Février 2026

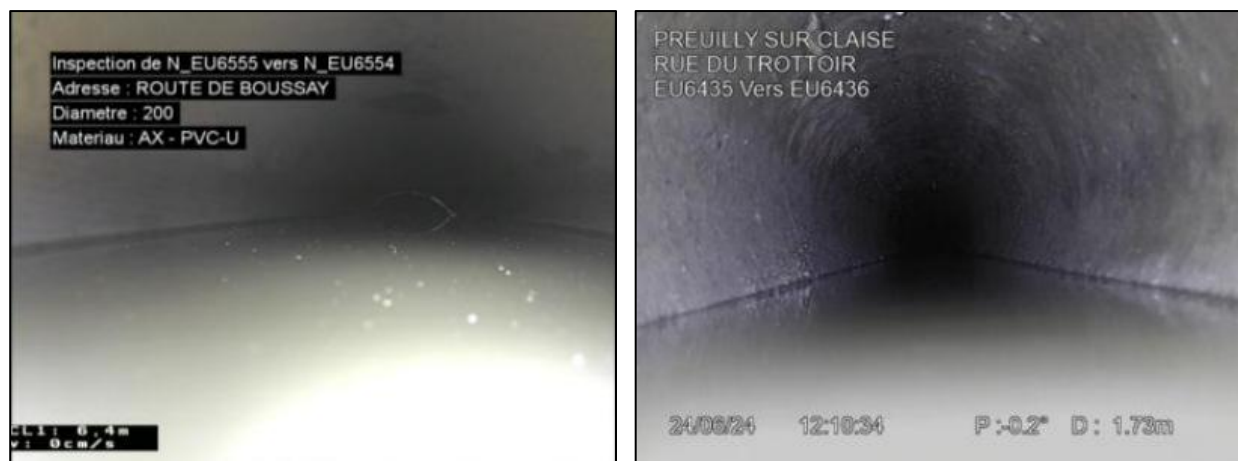
Une flèche inférieure à 20 % est de **gravité 1**, entre 20 et 50% de **gravité 2**, supérieure à 50% de **gravité 3**.

Photo 2 : Flèche de 80% sur les tronçons situés entre les regards N\_EU6555 > N\_EU6554 (à gauche) et flèche de 20% sur les tronçons situés entre les regards N\_EU6435 > N\_EU6436 (à droite)

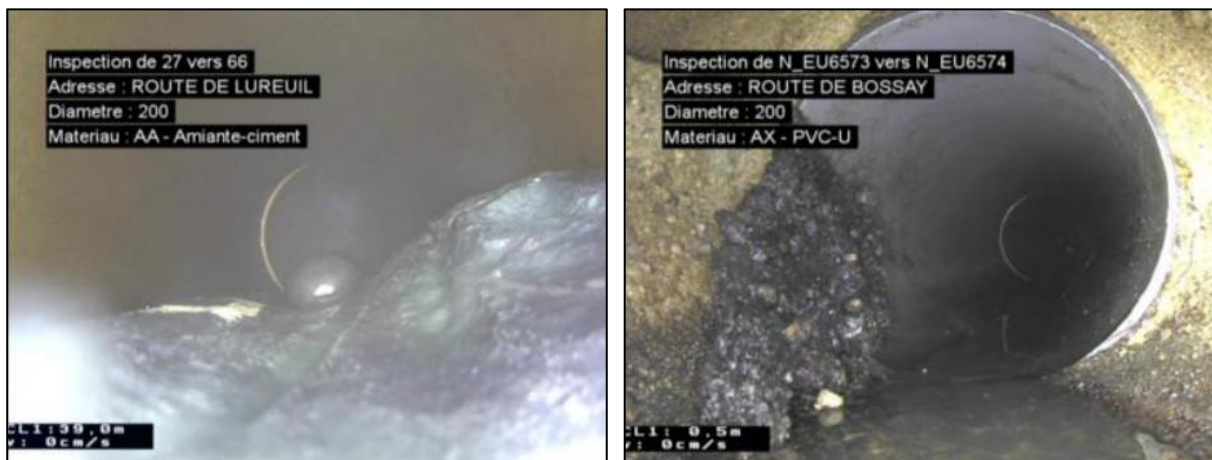
Malgré la réalisation d'hydrocurage dans les collecteurs, certains **dépôts** persistent. Ces derniers participent à l'encrassement des réseaux et peuvent générer des flâches voir obstruer partiellement ou totalement le bon écoulement de l'effluent. Ils sont généralement dus à une dégradation du réseau (génie civil) ou à la présence d'éléments étrangers.

Photo 3 : Dépôt dur générant une obstruction entre les regards N\_EU6482 > N\_EU6483 (à gauche) et dépôt dur sur la liaison d'un tronçon au regard N\_EU6573 (à droite)

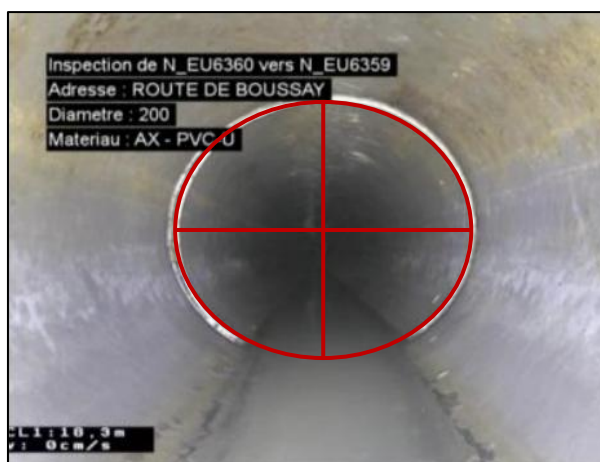
Une **ovalisation** a été aperçue sur un tronçon en PVC. Ces déformations résultent d'efforts verticaux appliqués sur les conduites (routes passantes par exemple). Une connexion est établie entre le milieu récepteur et la conduite si des emboîtements non étanches sont créés entre les collecteurs à cause de cette déformation.

Photo 4 : Déformation verticale sur les tronçons entre les regards N\_EU6360 > N\_EU6359

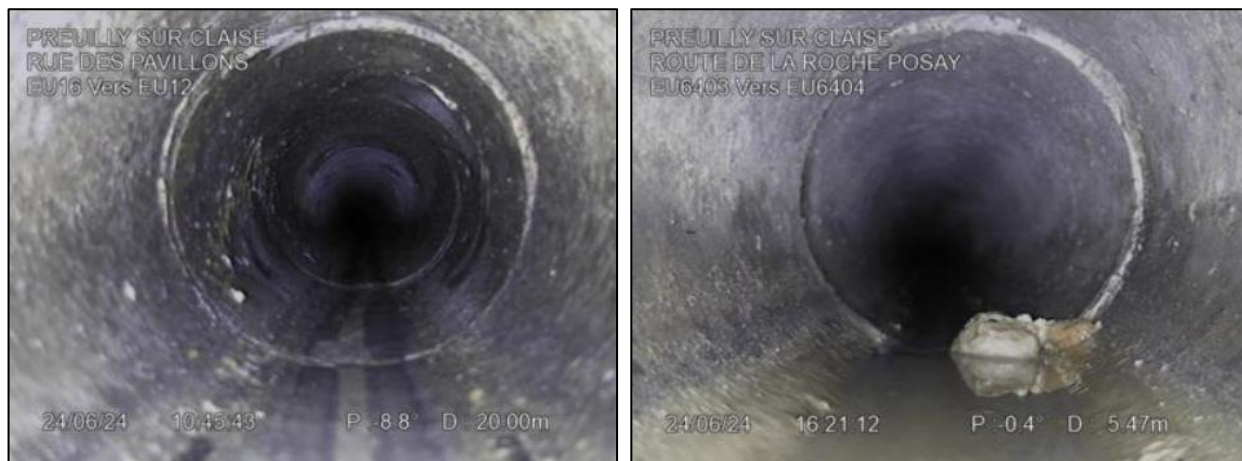
**Des déplacements d'assemblage** ont également été recensés sur le réseau. Lorsque les collecteurs en PVC subissent des contraintes physiques extérieures (déformations, affaissements...) des déplacements d'assemblage apparaissent. Ces déplacements participent à la création d'ouvertures au niveau du point de raccordement des buses, constituant un lieu d'échange entre le réseau de collecte et le sous-sol (*pénétration de racines, joint apparent, infiltrations, exfiltrations*).

Photo 5 : Décentrage radial recensé sur des tronçons entre les regards N\_EU6505 > N\_EU6506 (à gauche) et entre les regards N\_EU6403 > N\_EU6404 (à droite)

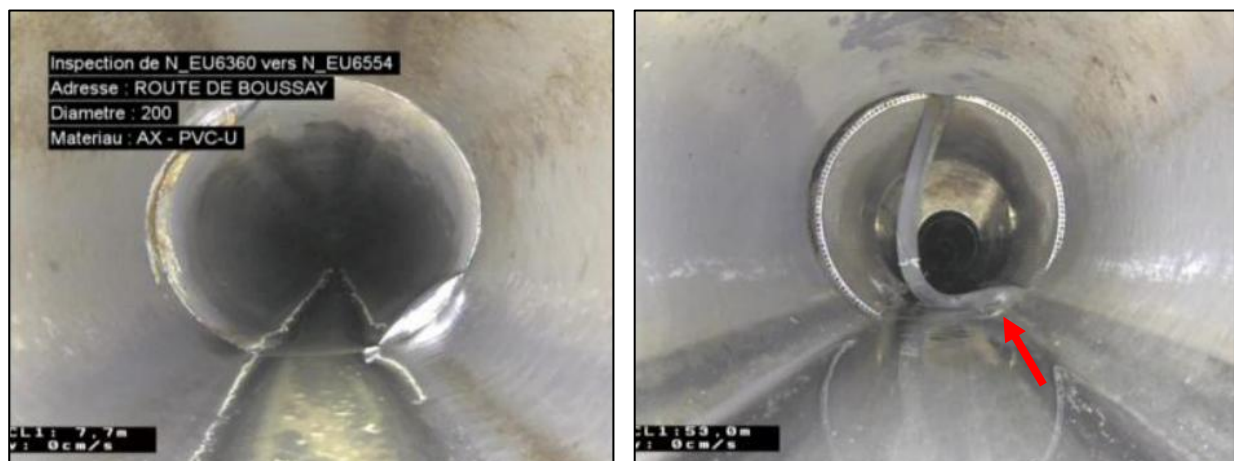
**Les joints d'étanchéités** sont les garants de la juxtaposition hermétique des tronçons. Si ces derniers se dégradent ou se détachent, ils deviennent des lieux privilégiés pour les infiltrations et/ou exfiltrations.

Photo 6 : Joints d'étanchéités pénétrants sur deux assemblages de collecteurs entre les regards N\_EU6360 > N\_EU6554 avec une infiltration par écoulement continu (à droite)

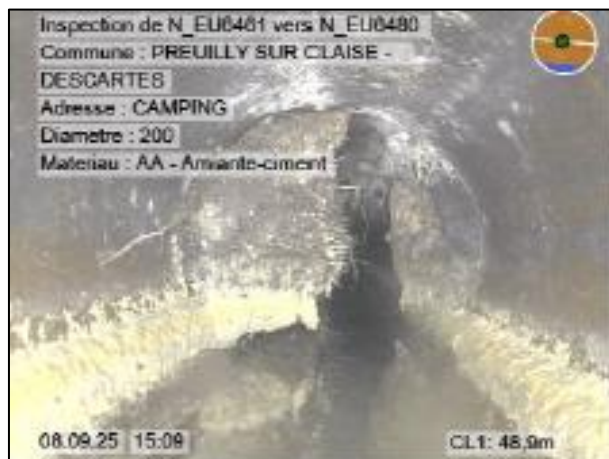
L'ouverture générée par un déplacement d'assemblage facilite la percée de radicules ou de racines, dont le développement accélère la détérioration des conduites, en créant des fissures ou des effondrements favorisant alors les infiltrations.

Photo 7 : Ensemble complexe de racines avec réduction de la section de 70% sur le tronçon N\_EU6461 > N\_EU6480

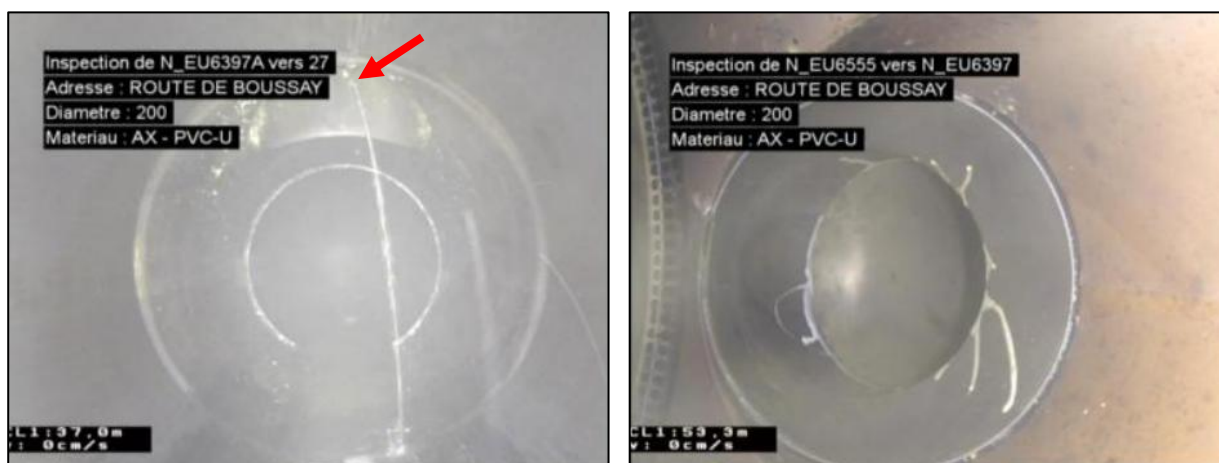
Trois intrusions d'eaux claires ont été détectées sur le réseau, situé Route de Boussay. Les deux premières, caractérisées par un écoulement continu, ont été observées au niveau d'une jonction non étanche entre deux collecteurs et sur un raccordement de branchement. La troisième, moins importantes, qualifiée de suintement, se situe également au niveau d'une jonction entre un collecteur et un branchement.

Photo 8 : Infiltrations sur des raccords de branchements entre les regards N\_EU6397A > N\_EU6482

En période de nappe haute, ces défauts d'étanchéité sont à l'origine des apports permanents enregistrés à la station de traitement.

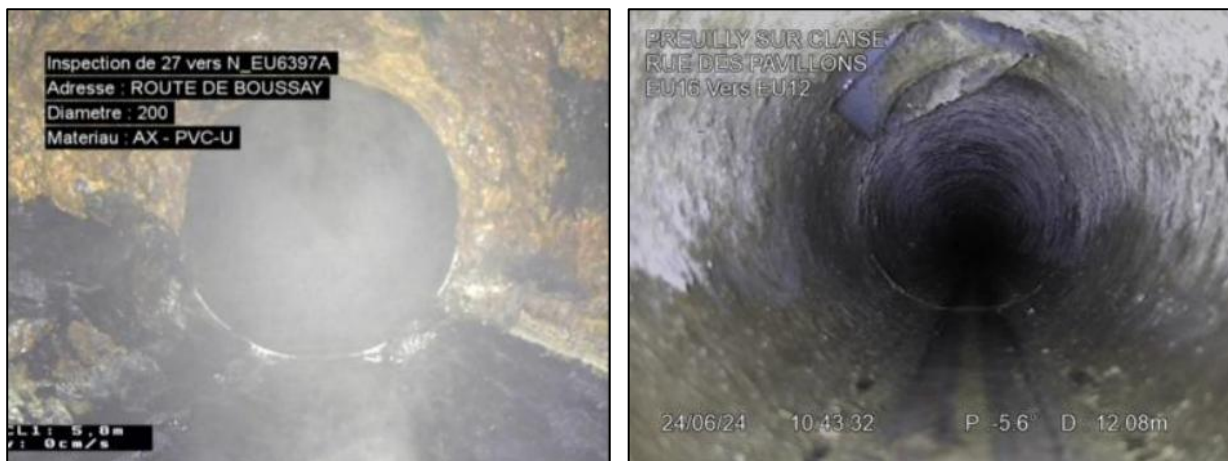
**Photo 9 : Changement de matériaux du collecteur entre les regards N\_EU6397A > N\_EU6482 (à gauche) et branchement pénétrant entre les regards N\_EU6505 > N\_EU6506**

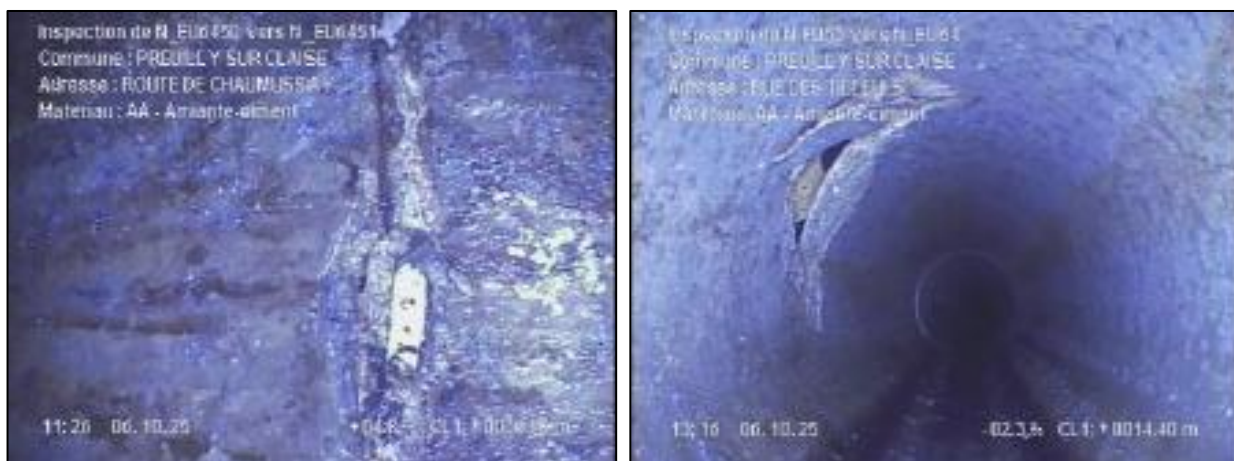
Les épaufrures et perforations observées sur les canalisations d'assainissement résultent généralement de phénomènes combinés d'ordre mécanique, chimique et environnemental. Les épaufrures apparaissent le plus souvent à la suite de contraintes mécaniques répétées (circulation importante impliquant une charge importante, tassements du sol, vibrations) qui fragilisent progressivement le matériau, en particulier au niveau des joints ou des zones déjà affaiblies. Par ailleurs, l'action chimique des effluents (dégagement d'hydrogène sulfuré ou action mécanique du passage répété de l'effluent) provoque une corrosion interne pouvant dégrader la paroi interne des canalisations. À long terme, cette corrosion peut entraîner un amincissement du matériau, puis l'apparition de perforations (peut également se produire lorsque qu'un élément « dur » extérieur vient s'appuyer sur le collecteur). Durant ces inspections, une épaufrure et une perforation – importante – ont été recensées.

**Photo 10 : Épaufrure sur le tronçon N\_EU6450 > N\_EU6451 (à gauche) et perforation sur le tronçon N\_EU53 > N\_EU54 (à droite)**

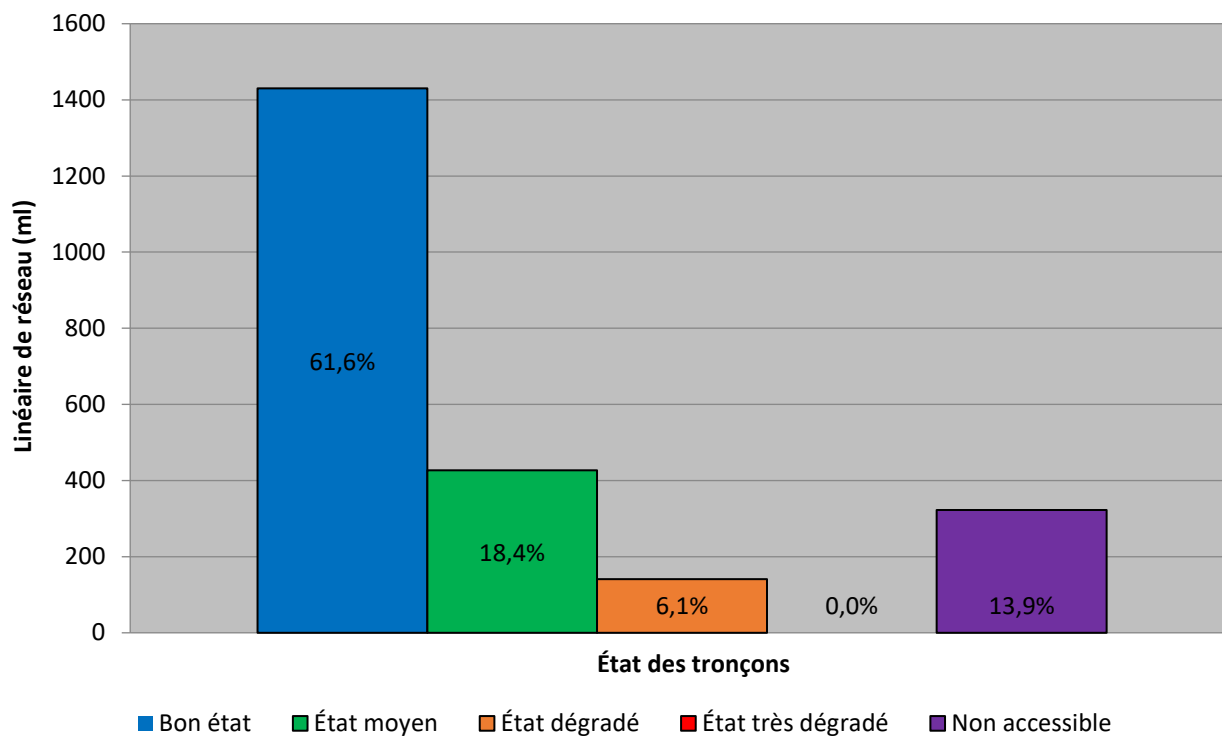
Figure 3 : État général des tronçons, par linéaire sur les risques « infiltration »

Au total, **1 430 ml** des tronçons inspectés sont en bon état, **427 ml** se classent en état moyen, **141 ml** sont en état dégradé et **322 ml** n'ont pu être examinés lors de l'inspection (*blocage caméra*).

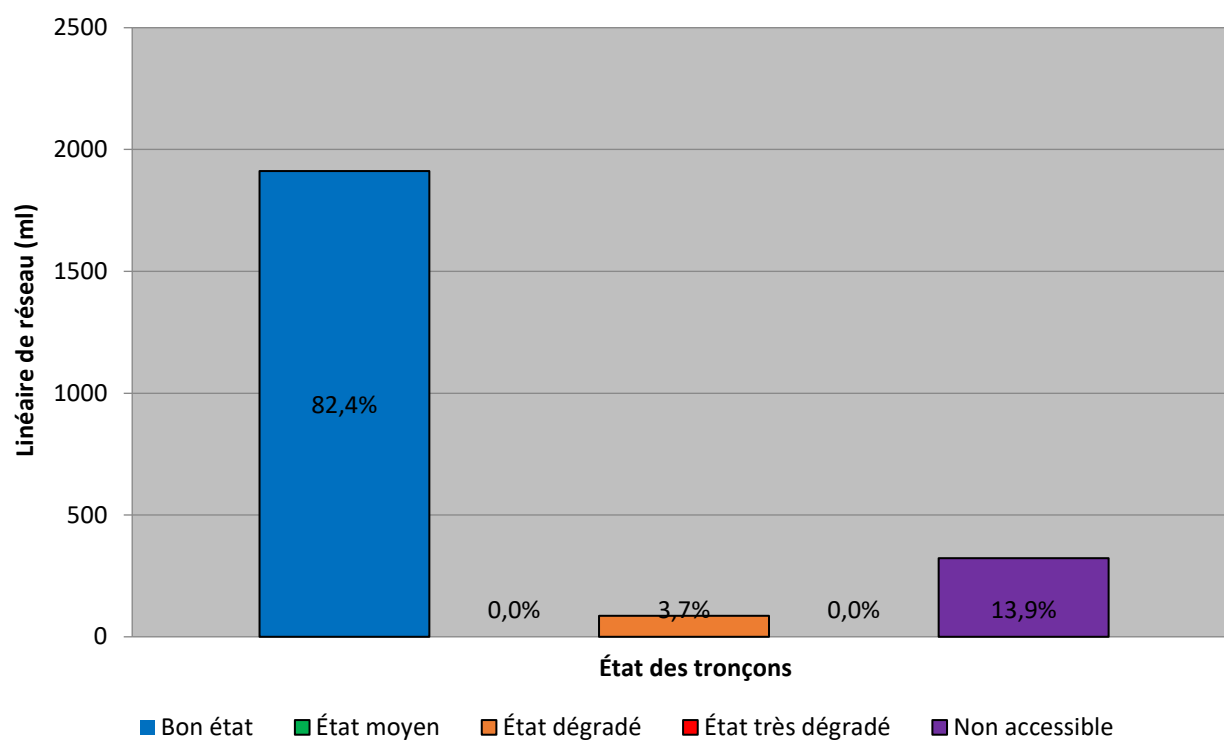
Au total, **1 912 ml** des tronçons inspectés sont en bon état, **87 ml** se classent en état dégradé et **322 ml** n'ont pu être examinés lors de l'inspection (*blocage caméra*).
