## ÉTUDE DE DIAGNOSTIC DES SYSTÈMES D'ASSAINISSEMENT COLLECTIF

**Communes de Descartes et Abilly (37)**

Rapport de phase 3 – Investigations complémentaires

Décembre 2025

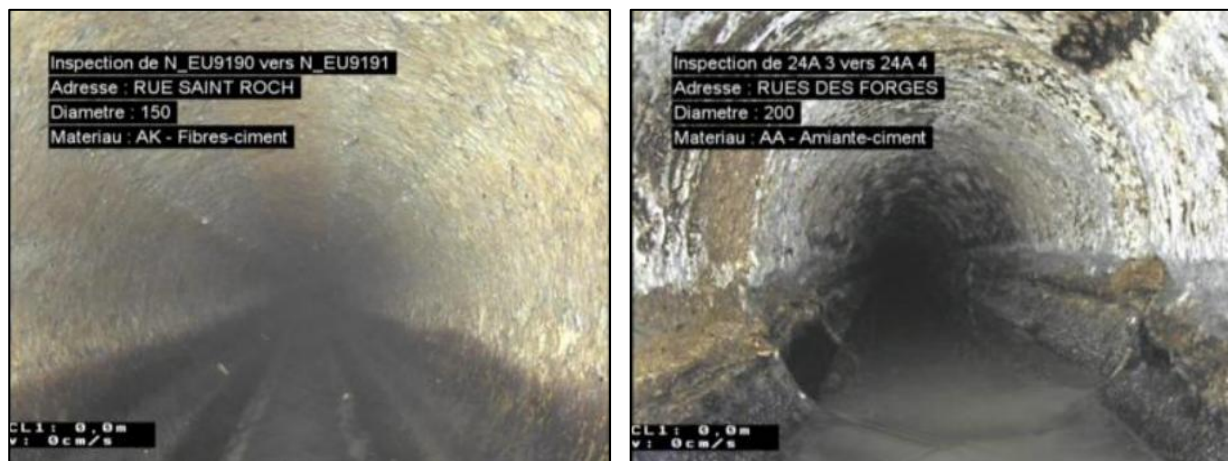
Sur l'ensemble du réseau inspecté, **76% des anomalies sont de gravité 2 et gravité 3**. Ces défauts sont étroitement associés à la vétusté du réseau d'eaux usées. Un nombre important de dégradations de surface de type **perforation chimique** a été recensé sur les collecteurs constitués de fibre d'amiante-ciment.

Avec le temps, ces matériaux sont plus sensibles à l'usure et leur capacité de résistance régresse. Sur les canalisations d'assainissement, ces anomalies peuvent être accentuées par différentes contraintes physiques internes (érosion et corrosion dues à l'effluent) ou bien externes (routes passantes, racines).

Sur les images ci-dessous, la dégradation est amplifiée par l'H<sub>2</sub>S (sulfure d'hydrogène) libéré au niveau des arrivées de refoulement de poste.

Figure 4 : Perforation chimique sur les tronçons situés entre les regards N\_EU9190 > N\_EU9191 (à gauche) et sur les tronçons situés entre les regards N\_EU24A3 > N\_EU24A4 (à droite)

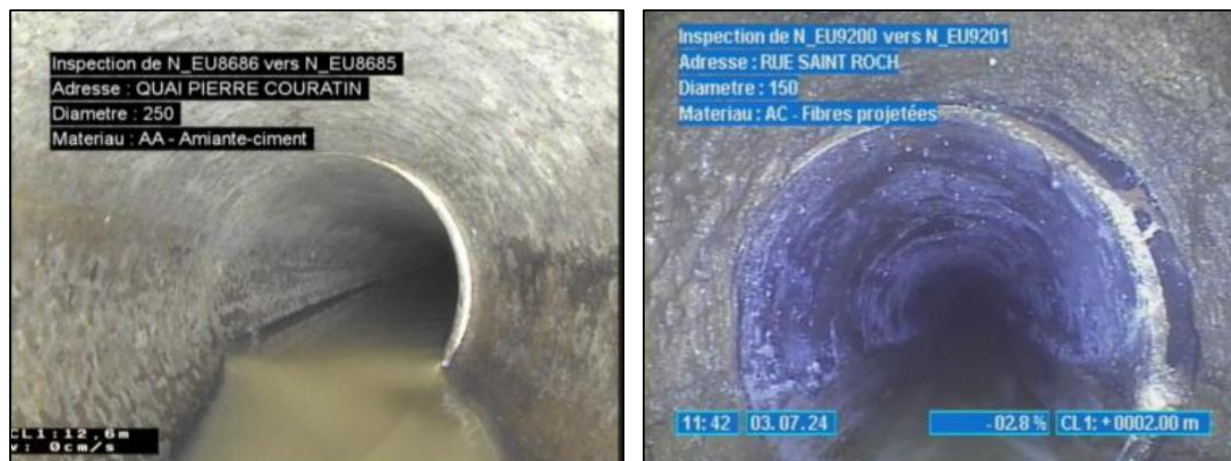
**Des déplacements d'assemblage** ont été répertoriés sur **quatorze** points du réseau. Ces déplacements participent à la création d'ouvertures au niveau du point de raccordement des buses, constituant un lieu d'échange entre le réseau de collecte et le sous-sol (pénétration de racines, joint apparent, infiltrations, exfiltrations). Ces défauts ont été aperçus sur des **déviations angulaires** et sur du **décentrage radial** provoqué par un **affaissement** ou un **changement de matériau de la canalisation**.

Figure 5 : Déviation angulaire sur les tronçons situés entre les regards N\_EU8686 > N\_EU8684 (à gauche) et décentrage radial lors d'un changement de matériau entre les regards N\_EU8741 > N\_EU8683 (à droite)

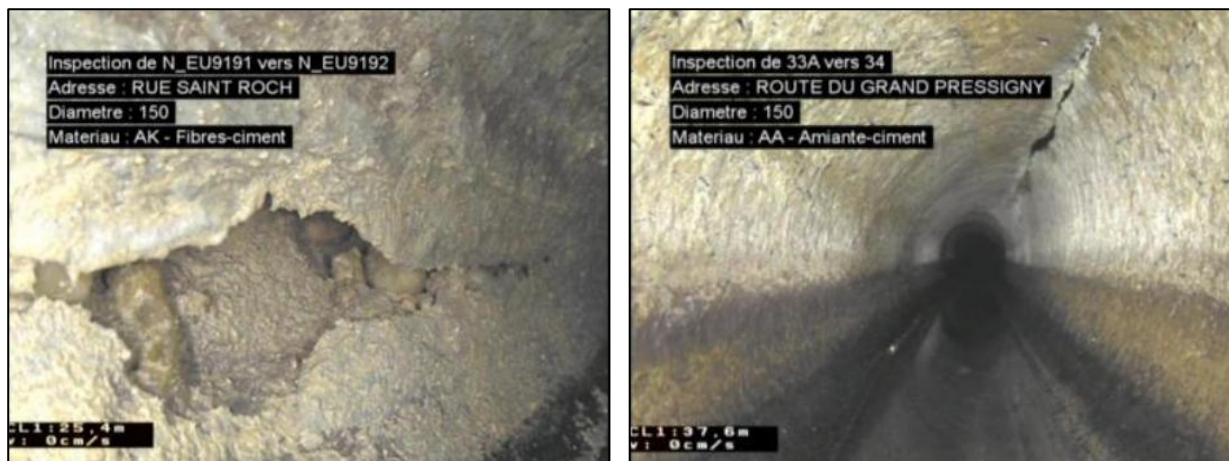
Lorsque les contraintes physiques exercées sur les collecteurs en fibre ciment dépassent leur capacité de résistance, **des fissures** plus ou moins importantes ainsi que des **déformations** peuvent survenir. Les passages caméra ont permis dans recenser **quinze** sur les tronçons investigués.

Figure 6 : Fissure ouverte longitudinale sur les tronçons situés entre les regards N\_EU9191 > N\_EU9192 (à gauche) et fissure avec déformation de la canalisation sur les tronçons situés entre les regards N\_EU33A > N\_EU34 (à droite)

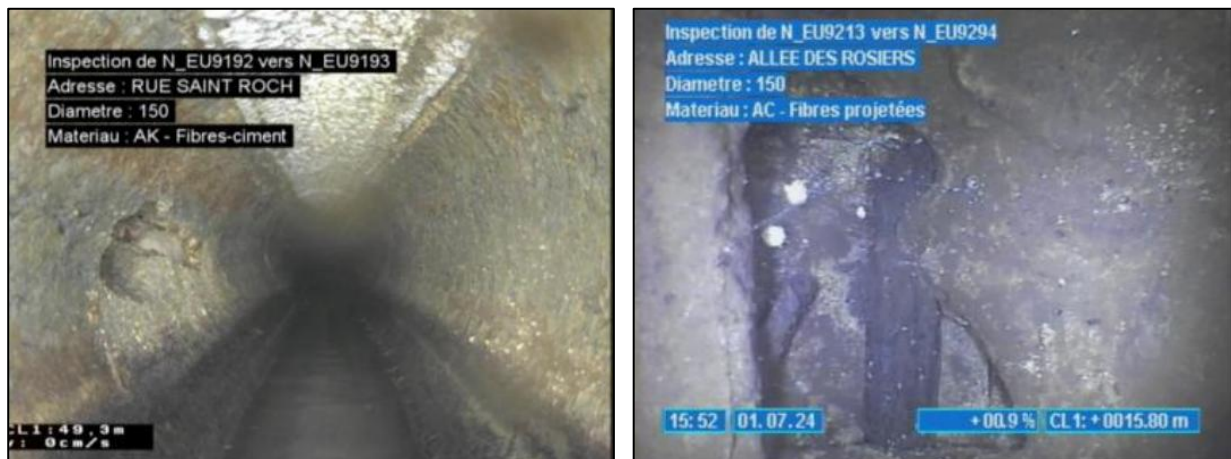
Quand des déplacements d'assemblages ou des fissures s'accumulent, des défauts structurels plus importants sont générés tels que **des ruptures, des parois manquantes ou des effondrements**. Ces dégradations de surface peuvent obstruer le réseau et entraînent des échanges directs avec l'extérieur (infiltrations et exfiltrations). C'est le cas des exemples suivants, ou le milieu extérieur devient visible.

Figure 7 : Effondrement partiel sur les tronçons situés entre les regards N\_EU9192 > N\_EU9193 (à gauche) et sur les tronçons situés entre les regards N\_EU9213 > N\_EU9294 (à droite)

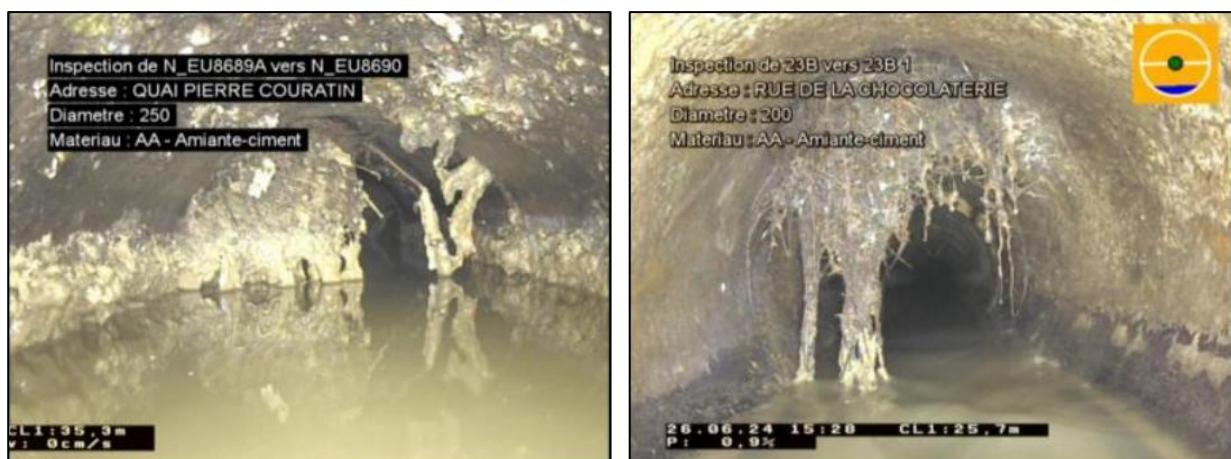
Les ouvertures générées par les défauts précédents facilitent la percée de **racines**, dont le développement accélère la détérioration des conduites, en créant des fissures ou des effondrements. Au total, **neuf intrusions de racines** ont été identifiées.

Figure 8 : Pénétrations de racines sur un assemblage de tronçons situés entre les regards N\_EU8689A > N\_EU8690 (à gauche) et au niveau d'un raccordement de branchement entre les regards N\_EU33A > N\_EU34 (à droite)

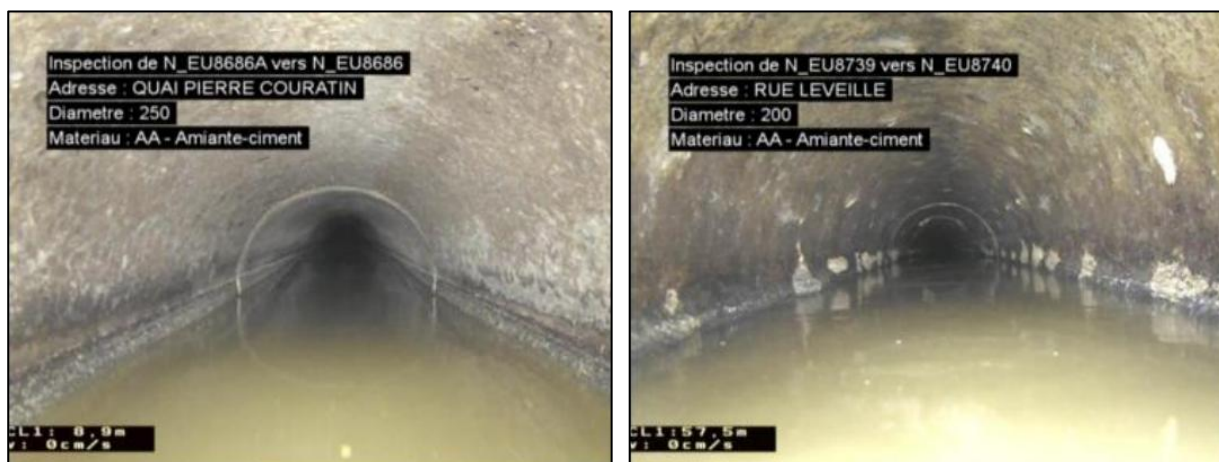
Des flèches de **gravité 1** et **gravité 2** ont été observées dans les conduites d'eaux usées. Elles correspondent à un niveau d'eau stagnante et sont la conséquence d'une obstruction en aval ou de courbures verticales dues à un affaissement local des collecteurs.

Une flèche inférieure à 20 % est de **gravité 1**, entre 20 et 50% de **gravité 2**, supérieure à 50% de **gravité 3**.

Figure 10 : Flèche de 50% sur les tronçons situés entre les regards N\_EU8686A > N\_EU8686 (à gauche) et flèche de 40% sur les tronçons situés entre les regards N\_EU8739A > N\_EU8740 (à droite)

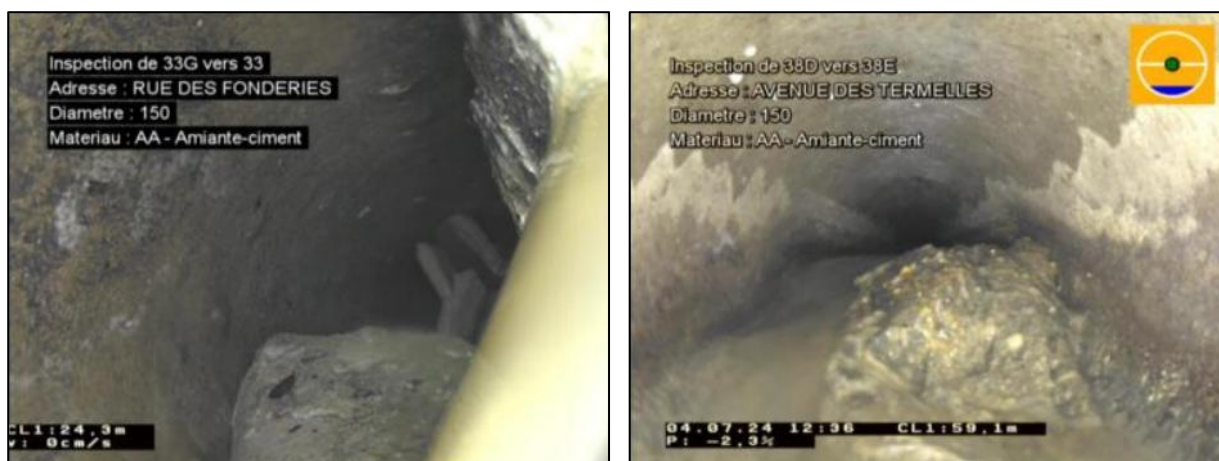
Malgré la réalisation d'hydrocurage dans les collecteurs, certains **dépôts** persistent. Ces derniers participent à l'encrassement des réseaux et peuvent engendrer des flèches voir obstruer partiellement ou totalement le bon écoulement de l'effluent. Ils sont généralement dus à une dégradation du réseau (génie civil) ou à la présence d'éléments étrangers.

Figure 11 : Dépôt dur générant une obstruction entre les regards N\_EU33G > N\_EU33 (à gauche) et entre les regards N\_EU38D > N\_EU38E (à droite)

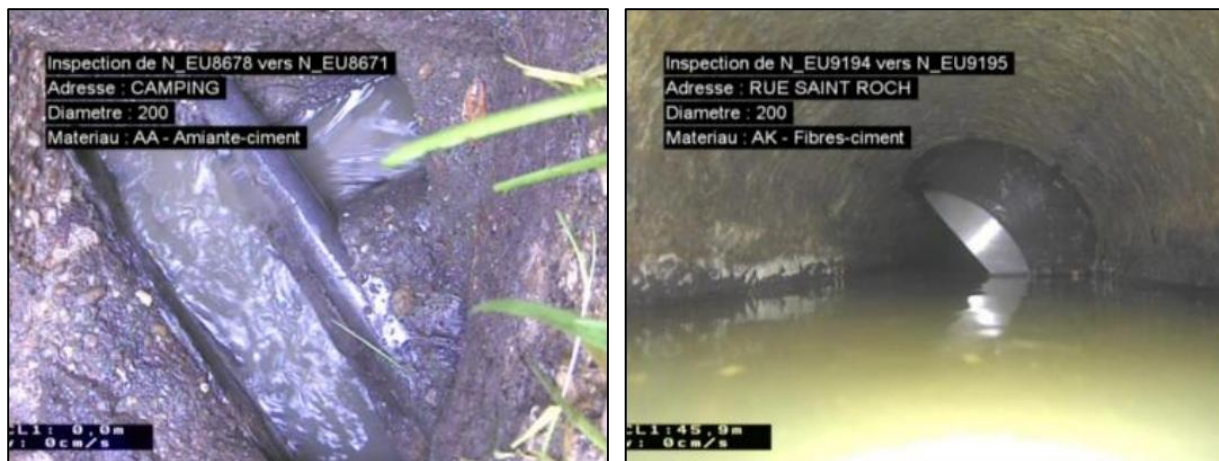
Lors de l'inspection, la caméra a été contrainte de terminer sa progression à plusieurs endroits. En effet, celle-ci a rencontré **des niveaux d'eau trop importants** ainsi que des obstacles liés à **du dépôt, des branchements pénétrants, des conduites externes traversantes, des changements de matériau, ou des courbures importantes** dans les collecteurs. L'opérateur peut effectuer un passage en sens inverse lorsque cela est possible. Toutefois, certaines portions de tronçons demeurent non inspectées.

Figure 12 : Conduites externes insérées dans la canalisation au regard N\_EU8678 (à gauche) et branchement pénétrant dans la canalisation entre les regards N\_EU9194 > N\_EU9195 (à droite)

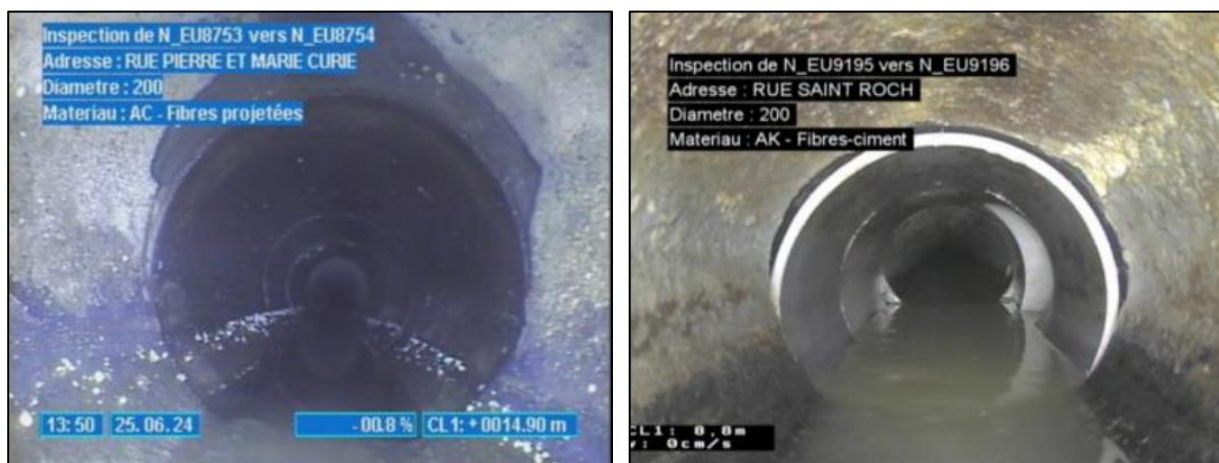
Sur certaines portions très dégradées, **des réparations** ont été effectuées, ce qui ne constitue pas une réhabilitation satisfaisante et ne garantit pas l'étanchéité du tronçon. Lorsque la nappe noie les tronçons porteurs de ces réparations ou lors de ressuyage de tranchée après de forts événements pluvieux, des infiltrations ont lieu au droit des défauts et contribuent aux surcharges hydrauliques observées à la station de traitement. En outre, **certaines réparations s'avèrent défectueuses**.

Figure 13 : Réparation d'un effondrement entre les regards N\_EU9192 > N\_EU9193 (à gauche) et décentrage radial avec changement de matériau ponctuel sur un raccordement de branchement entre les regards N\_EU9195 > N\_EU9196 (à droite)

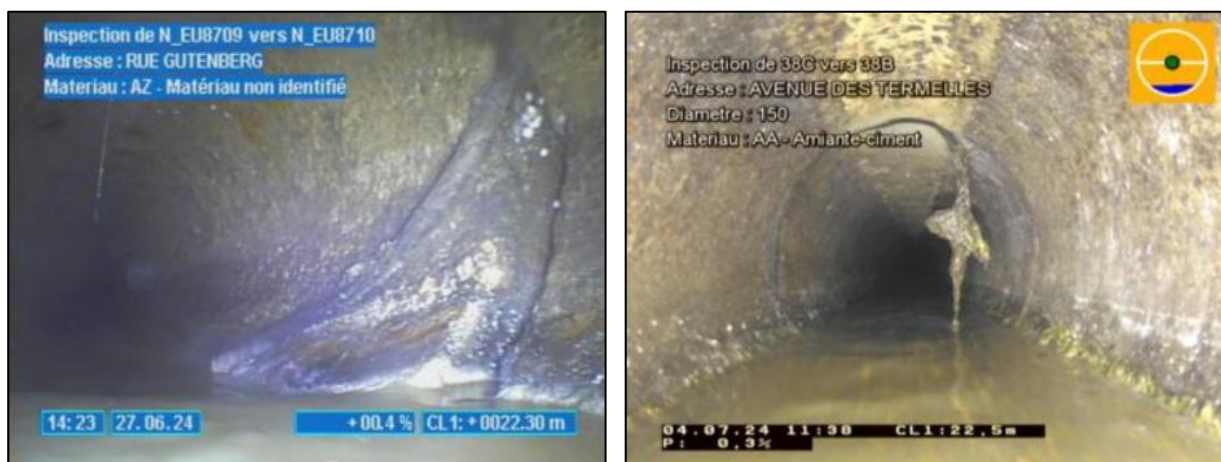
**Les joints d'étanchéités** sont les garants de la juxtaposition hermétique des tronçons. Lorsque ceux-ci se dégradent, ils deviennent des lieux privilégiés pour les infiltrations et/ou exfiltrations.

Figure 14 : Joint d'étanchéité pénétrant et rompu sur les tronçons situés entre les regards N\_EU8709 > N\_EU8710 (à gauche) et entre les regards N\_EU38C > N\_EU38B1 (à droite)

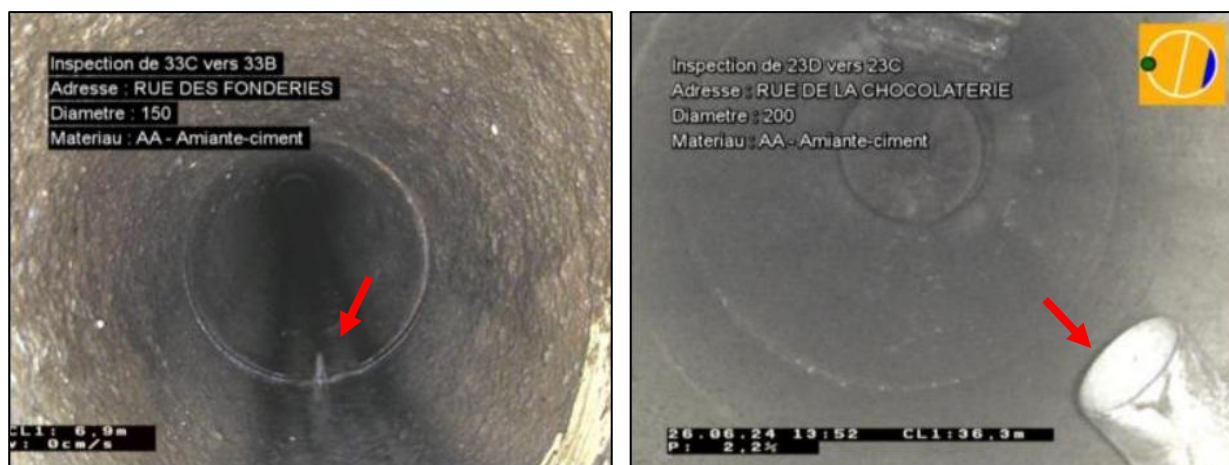
**Une intrusion d'eaux claires** a été détectée sur le réseau, situé Rue des Fonderies. Elle est caractérisée par un jaillissement localisé sur le radier d'un tronçon de branchement. De plus, une arrivée suspecte **d'eau claire en continu** a été observée en provenance d'un branchement. Celui-ci est raccordé en chute sur le réseau d'eaux usées, au niveau d'un regard de visite situé Rue de la Chocolaterie.

En période de nappe haute, ces défauts d'étanchéité sont à l'origine des apports permanents enregistrés à la station de traitement.

Figure 15 : Infiltration en continu sur un tronçon de branchement entre les regards N\_EU33C > N\_EU33B, et écoulement d'eaux claires en provenance d'un branchement sur le regard N\_EU23C.

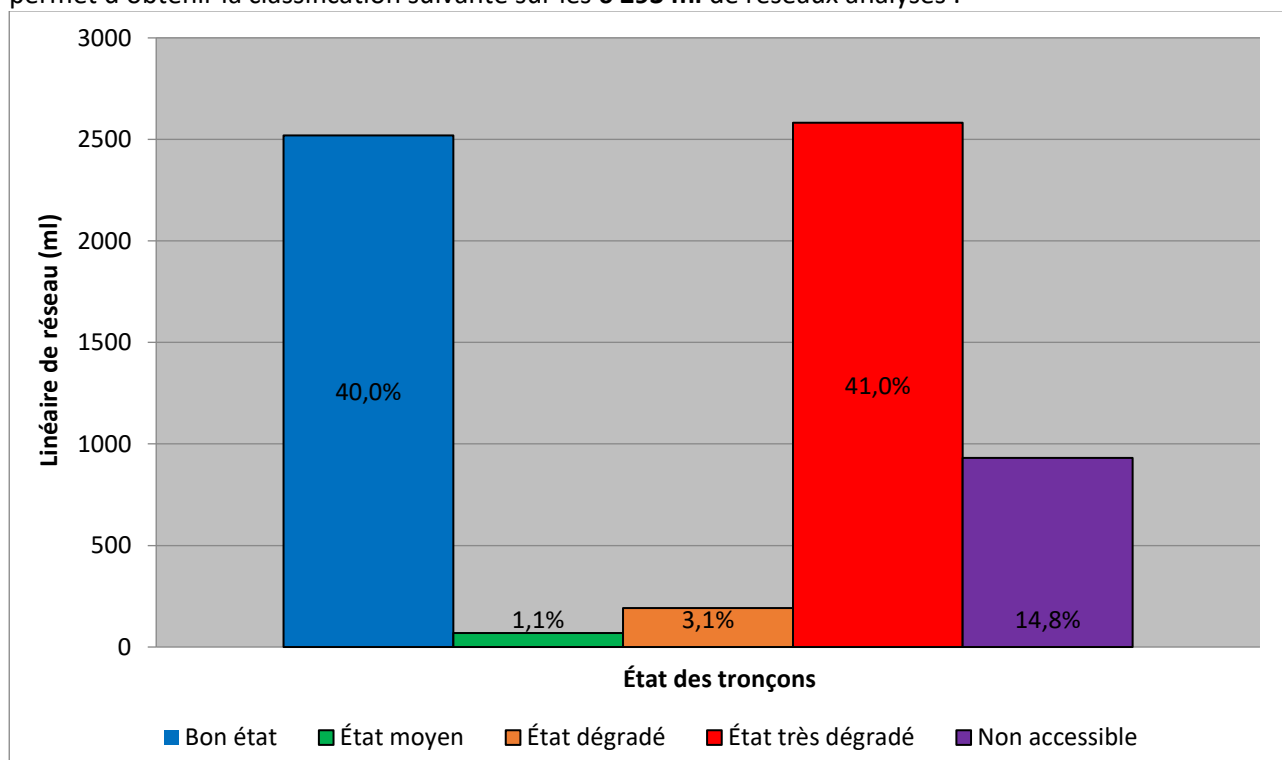
Figure 16 : État général des tronçons, par linéaire sur le risque « infiltration »

Au total, **2 520 ml** des tronçons inspectés se classent en bon état, **69 ml** en état moyen, **192 ml** en état dégradé, **2 582 ml** en état très dégradé et **930 ml** n'ont pu être examinés lors de l'inspection (blocage caméra).

Sur le **risque d'infiltration**, environ **192 ml sont classés en état dégradé** et **2 582 ml sont en état très dégradé**. Sur ces inspections, seulement une infiltration a été recensée sur le réseau, situé Rue des Fonderies. Elle est caractérisée par un jaillissement localisé sur le radier d'un tronçon de branchement.

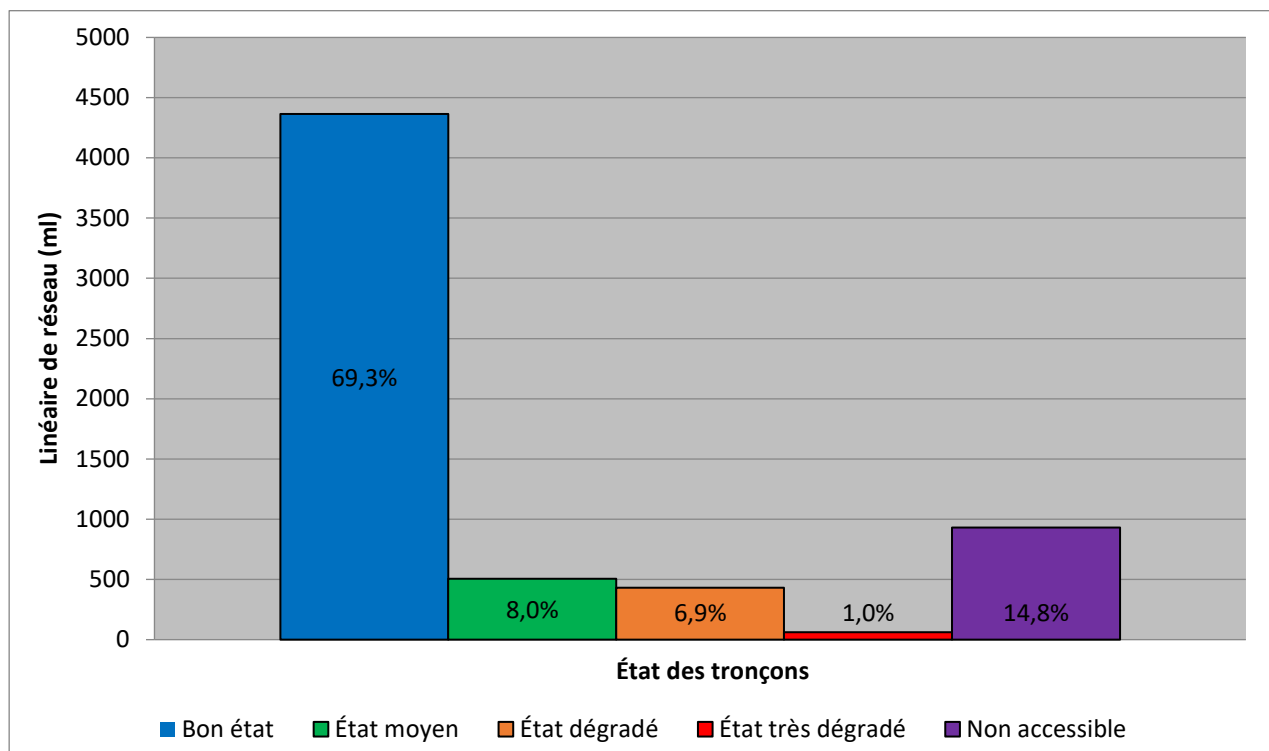
Figure 17 : État général des tronçons, par linéaire sur le risque « effondrement »

Au total, **4 364 ml** des tronçons inspectés sont en bon état, **506 ml** en état moyen, **432 ml** en état dégradé, **61 ml** en état très dégradé et **930 ml** n'ont pu être inspectés (blocages caméra).

Concernant le **risque structurel**, **432 ml de tronçons sont en état dégradé** et environ **61 ml de tronçons sont en état très dégradé** et présente un risque d'effondrement (présence de défauts majeurs : fissures, parois manquantes et déformations structurelles).

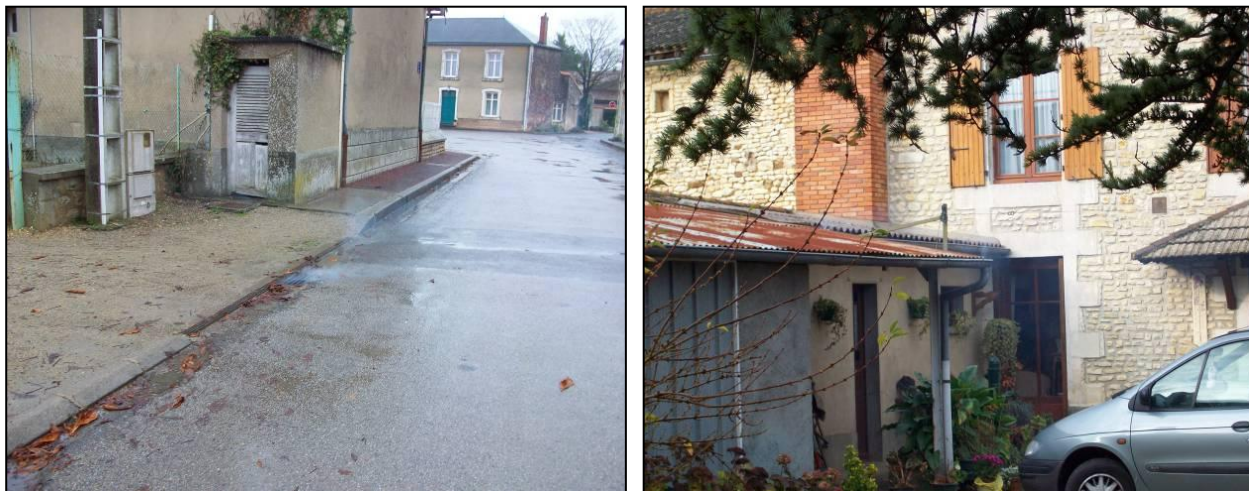
Figure 19 : Exemple de dysfonctionnements observés lors de tests fumigènes

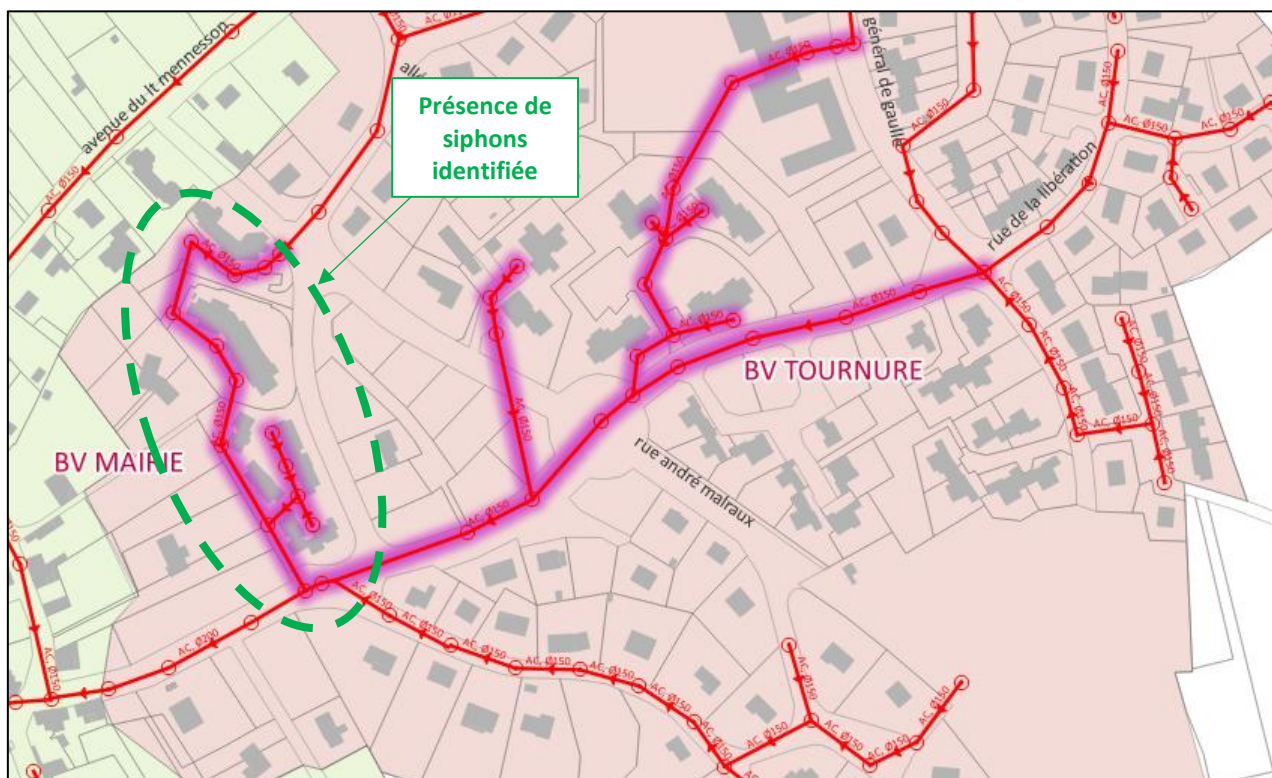
Sur la commune de Descartes, plusieurs siphons disconnecteur ont été identifiés sur le réseau inspecté. En effet le BV Tournure est concerné par ces siphons. La **Figure 21** met en évidence la zone où de nombreux siphons ont été observés. Des contrôles de branchements sont préconisés au niveau des habitations de cette zone.

Figure 21 : Présence de siphons disconnecteurs sur le BV Tournure

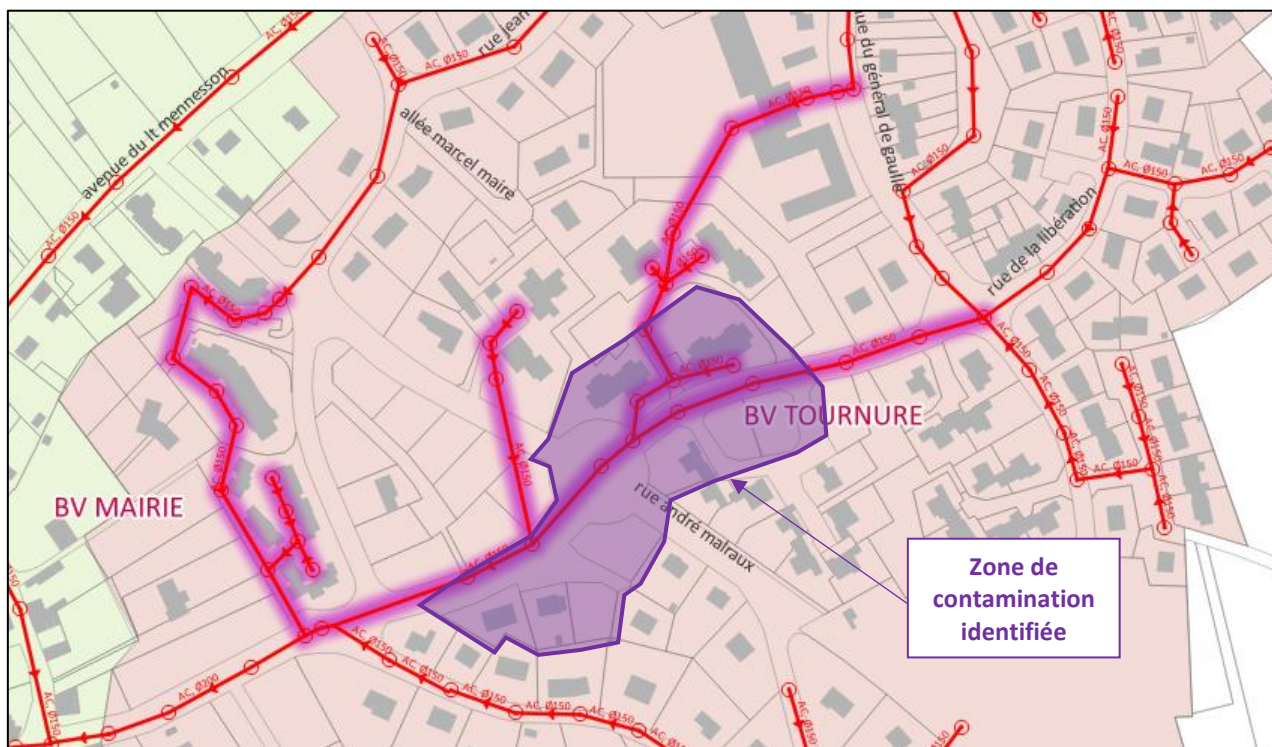
Lors des tests fumigènes effectués sur le BV Tournure, Avenue du Général de Gaulle, une zone de contamination par dégagement de fumée a été observée dans le réseau d'eaux pluviales sans que la source de cette contamination puisse être identifiée.

Figure 23 : Zone de contamination observée sur le BV Tournure

Si une connexion existe entre les réseaux d'eaux pluviales et le réseau d'eaux usées, cela constitue un point privilégié pour l'infiltration des eaux claires parasites météoriques, ce qui pourrait expliquer la surface active importante retrouvée sur ce bassin versant. Des contrôles de branchements sont préconisés au niveau des habitations et des avaloirs communaux de cette zone.

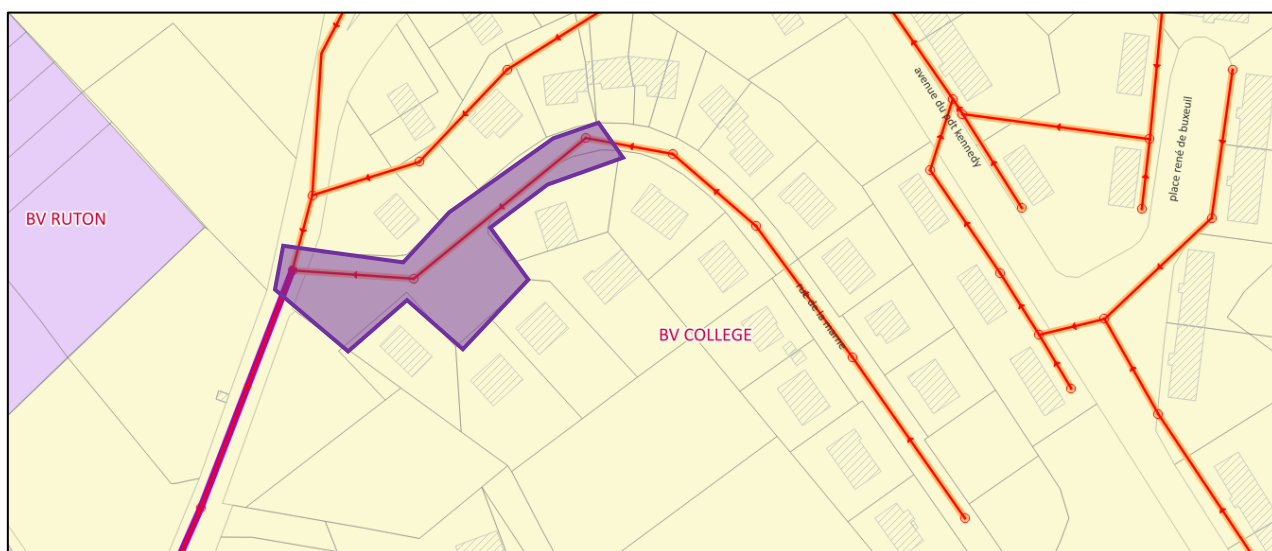
La même chose a été identifiée sur le BV Collège au niveau de la Rue de la Marne. Après injection de la fumée dans le réseau d'eaux usées, un dégagement quasi immédiat a été identifié dans le réseau d'eaux pluviales.

Figure 24 : Zone de contamination observée sur le BV Tournure

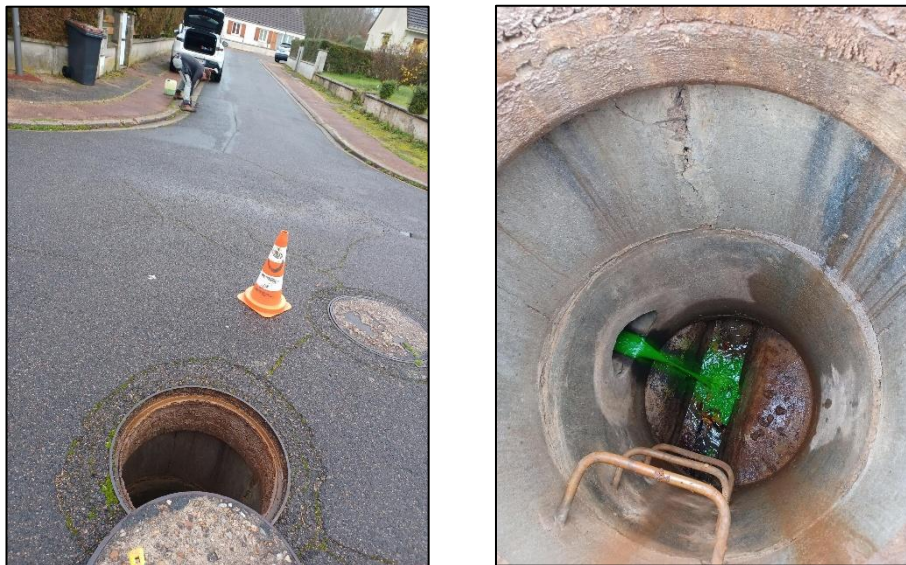
Deux avaloirs publics qui semblaient présenter un défaut de raccordement lors des tests fumigènes (Fiche Dysfonctionnement N°9 et N°14) ont été contrôlée. C'est dernier sont bien raccordés au réseau destiné à la collecte des eaux pluviales.

**Figure 25 : Test des avaloirs publics à la fluorescéine**
