## ETUDE DE FAISABILITE RELATIVE A LA REHAUSSE D'UN MUR EXISTANT

LOREGAZ

REFERENCE : PARCELLE SECTION BS N°0003 – 20000 AJACCIO

# INGENIA

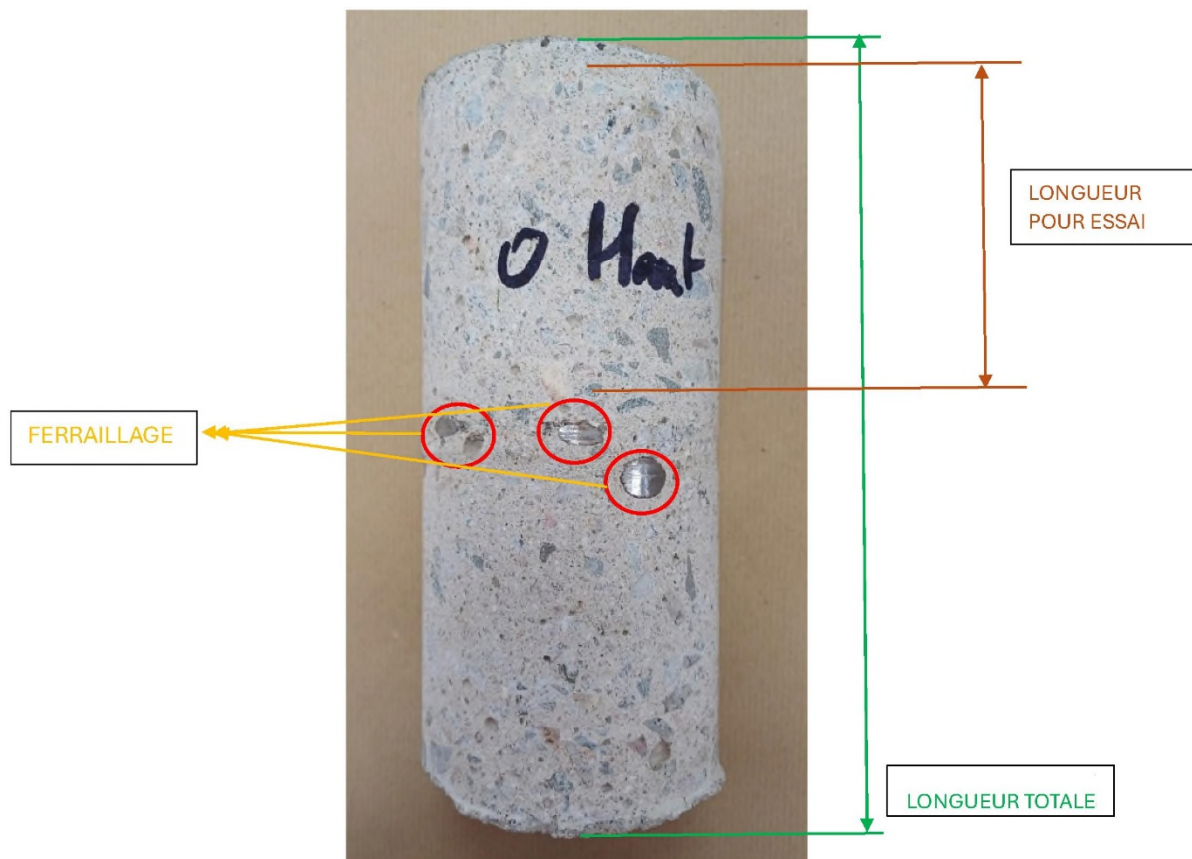
### CAROTTE N°0 HAUT

DIAMETRE DE LA CAROTTE = 94 mm

- Avant rectification = 205 mm
- Après rectification = 87 mm

- Ø 5 mm – h = 100 mm
- Ø 12 mm – h = 115 mm

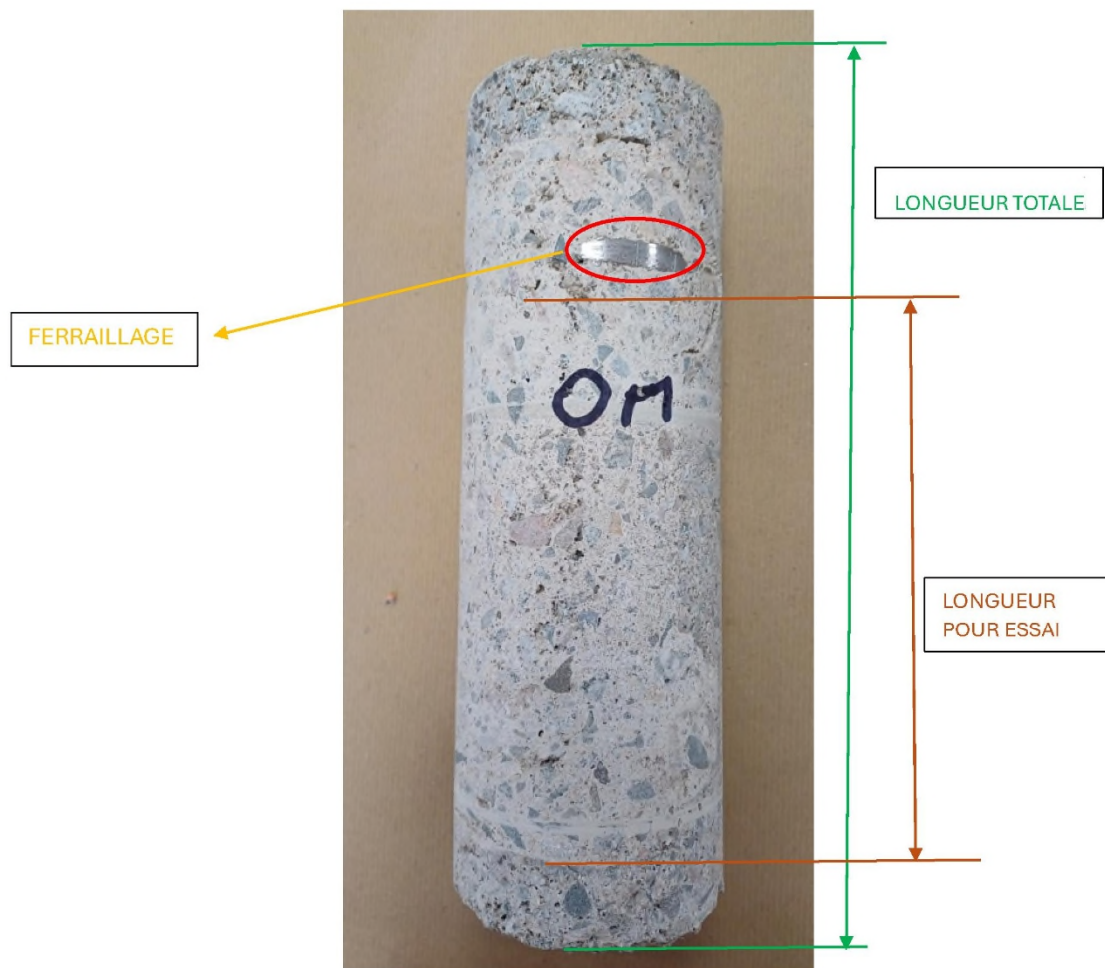
**CAROTTE N° 0 MILIEU**

DIAMETRE DE LA CAROTTE = 94 mm

- Avant rectification = 276 mm
- Après rectification = 197 mm

- Ø 10 mm – h = 65 mm

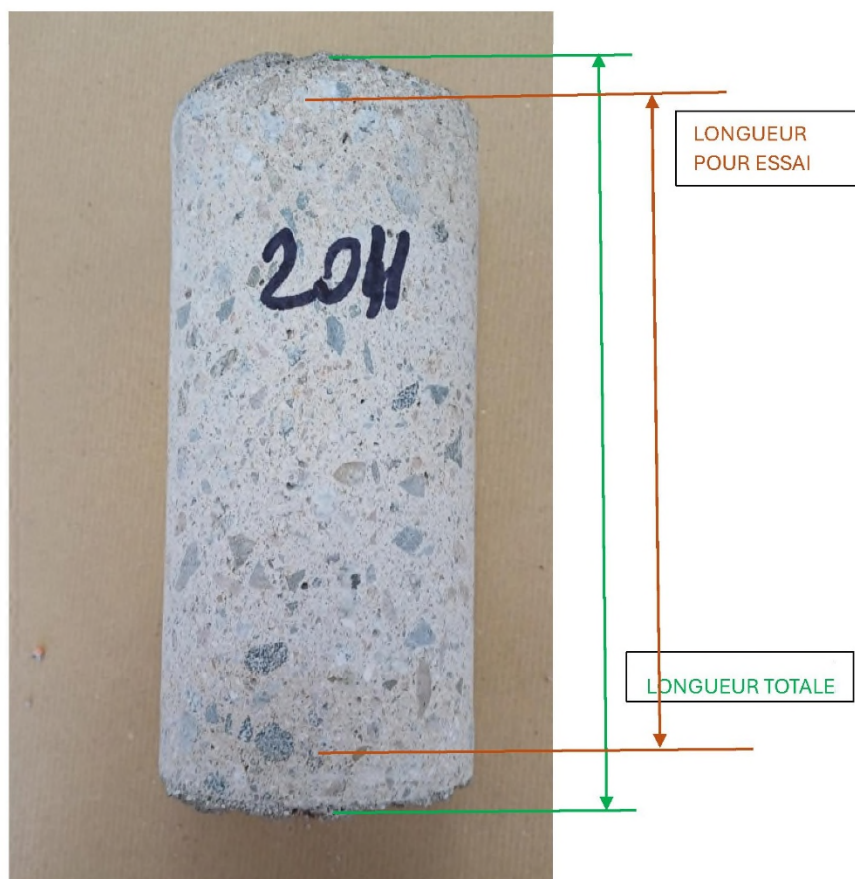
**CAROTTE N° 20 HAUT**

DIAMETRE DE LA CAROTTE = 94 mm

- Avant rectification = 193 mm
- Après rectification = 188 mm

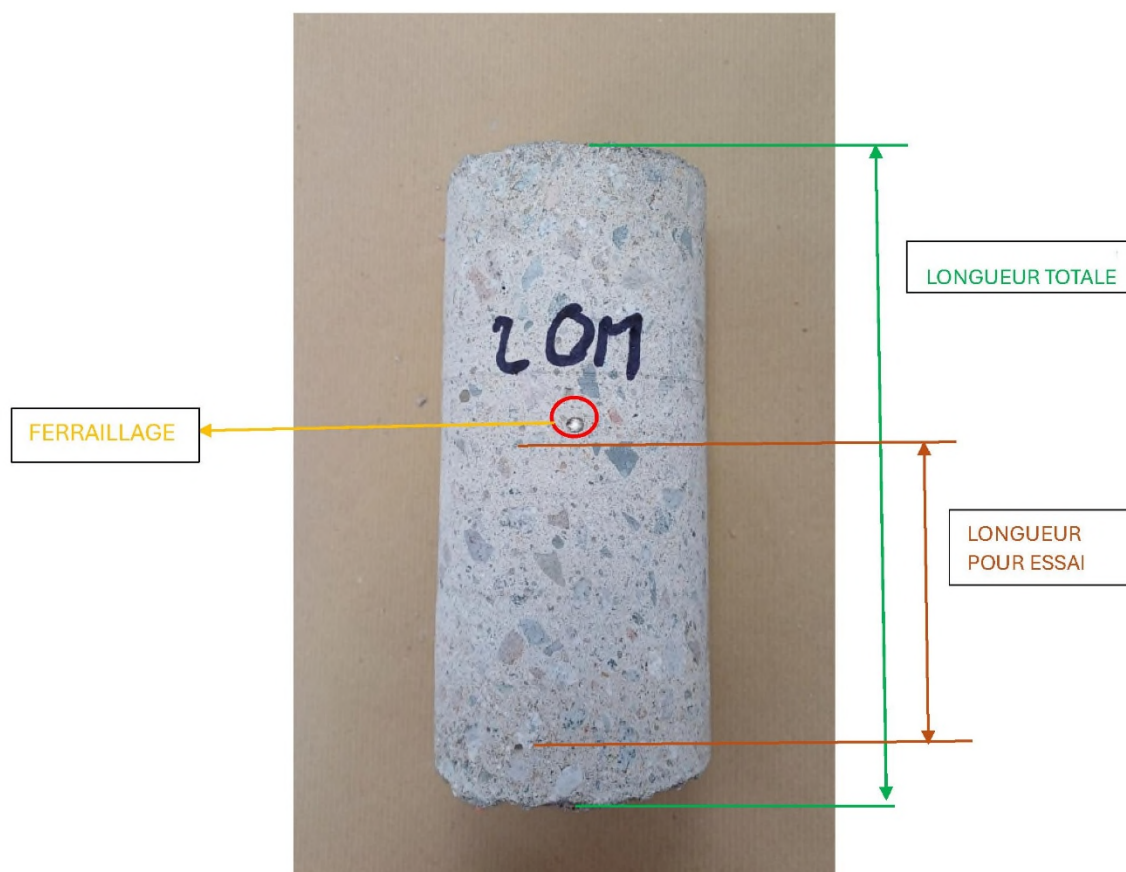
***CAROTTE N° 20 MILIEU***

DIAMETRE DE LA CAROTTE = 94 mm

- Avant rectification = 200 mm
- Après rectification = 98 mm

- Ø 4 mm – h = 90 mm

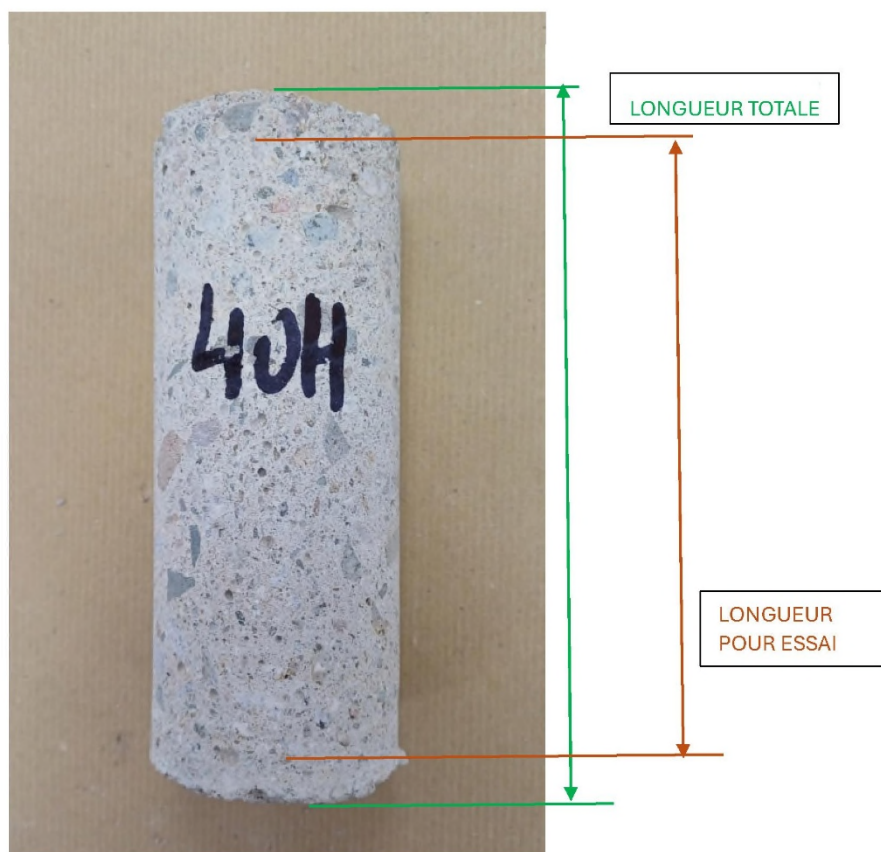
**CAROTTE N° 40 HAUT**

DIAMETRE DE LA CAROTTE = 60 mm

- Avant rectification = 157 mm
- Après rectification = 125 mm

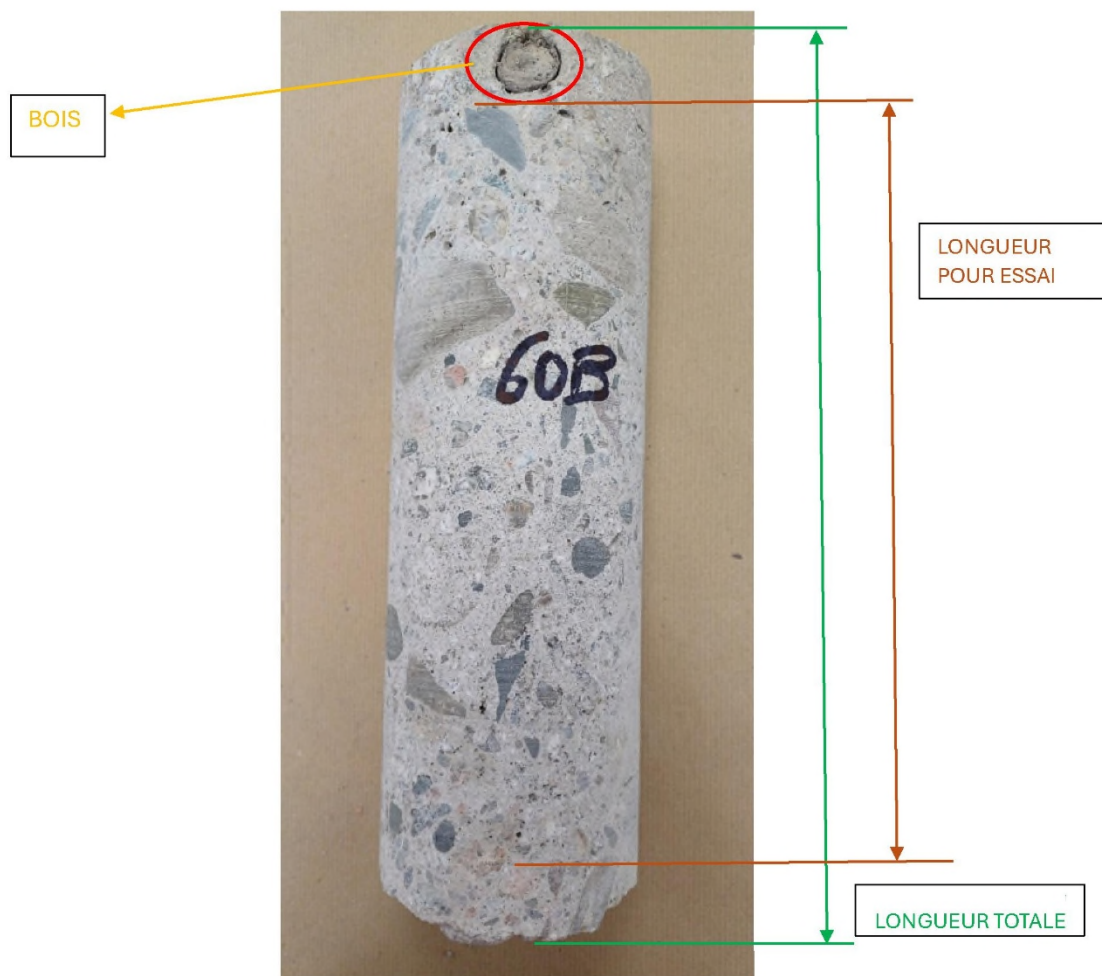
**CAROTTE N° 60 BAS**

DIAMETRE DE LA CAROTTE = 104 mm

- Avant rectification = 325 mm
- Après rectification = 214 mm

- Ø 30 mm – h = 30 mm

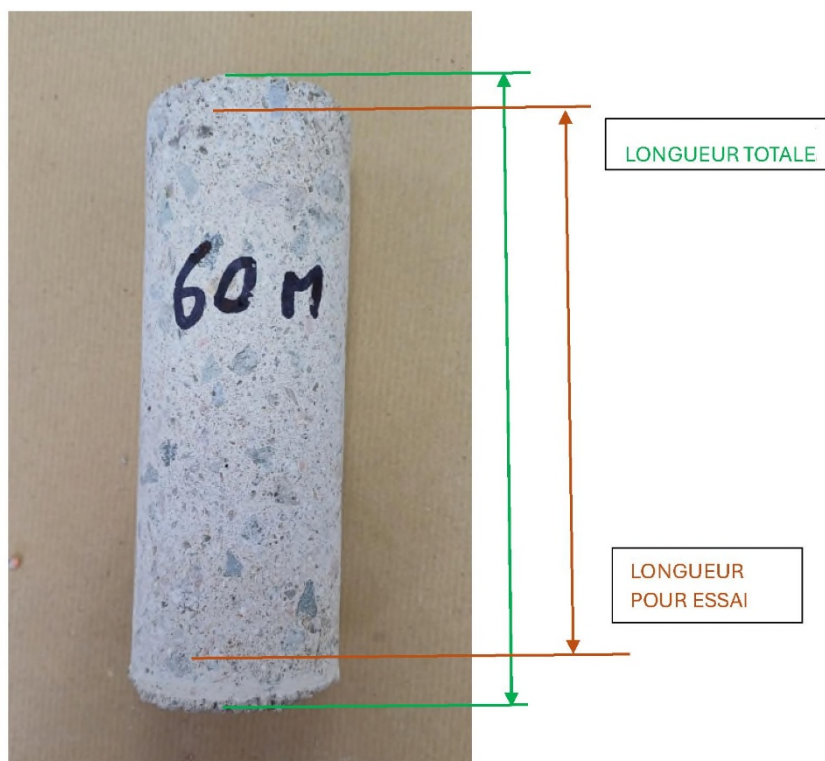
***CAROTTE N° 60 MILIEU***

DIAMETRE DE LA CAROTTE = 60 mm

- Avant rectification = 165 mm
- Après rectification = 132 mm

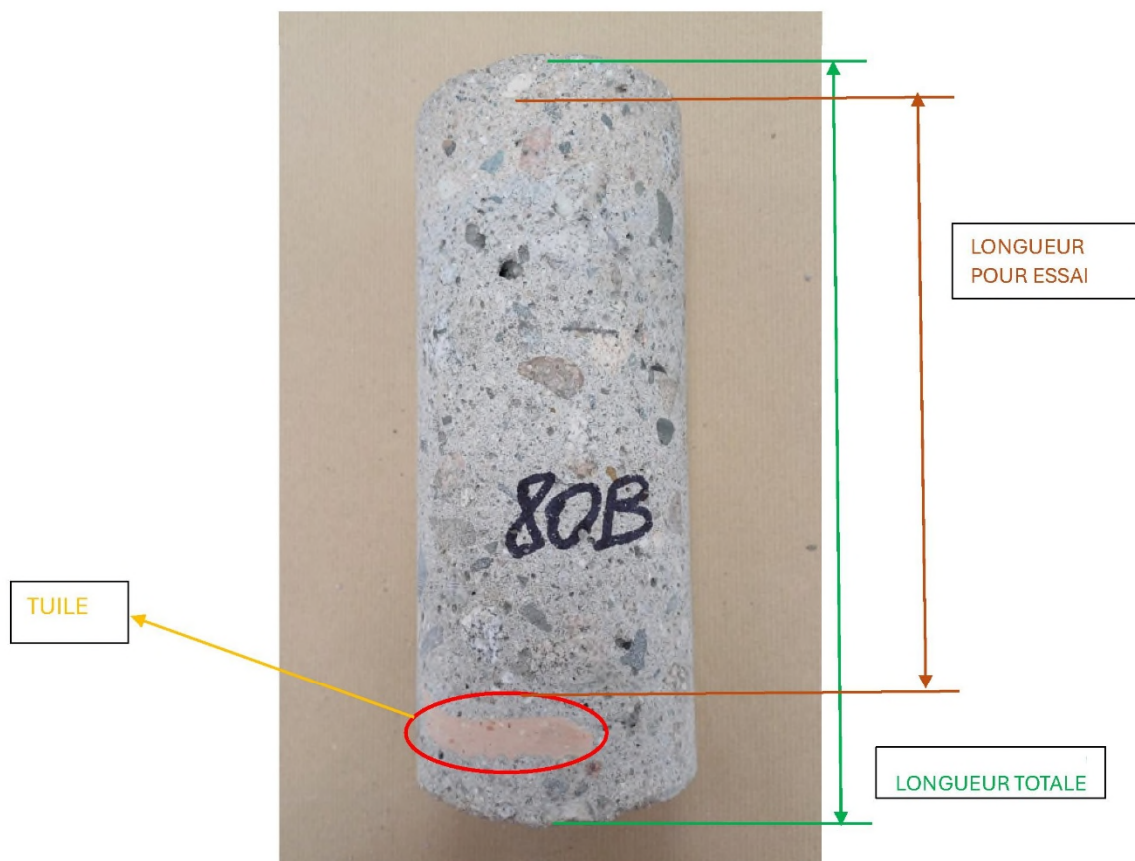
**CAROTTE N° 80 BAS**

DIAMETRE DE LA CAROTTE = 104 mm

- Avant rectification = 254 mm
- Après rectification = 211 mm

- l = 40 mm – h = 225 mm

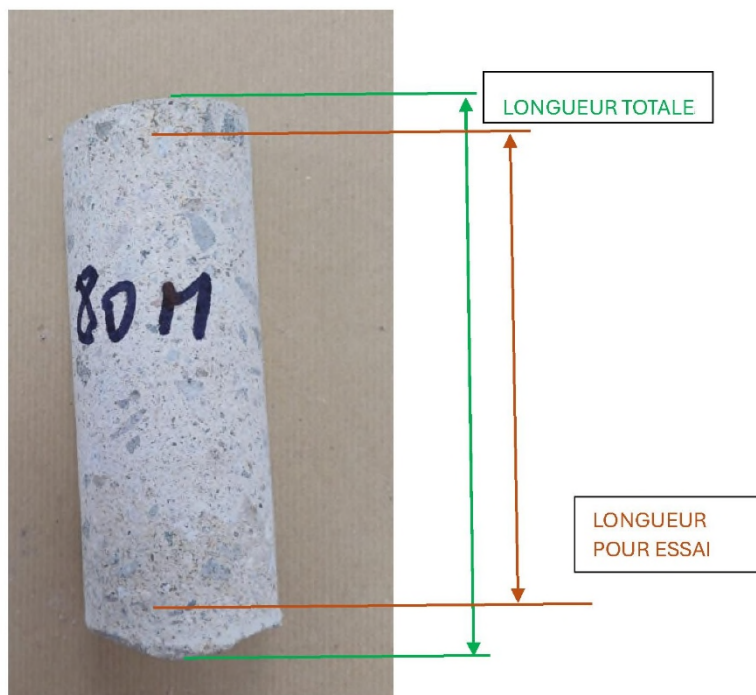
***CAROTTE N° 80 MILIEU***

DIAMETRE DE LA CAROTTE = 60 mm

- Avant rectification = 158 mm
- Après rectification = 127 mm

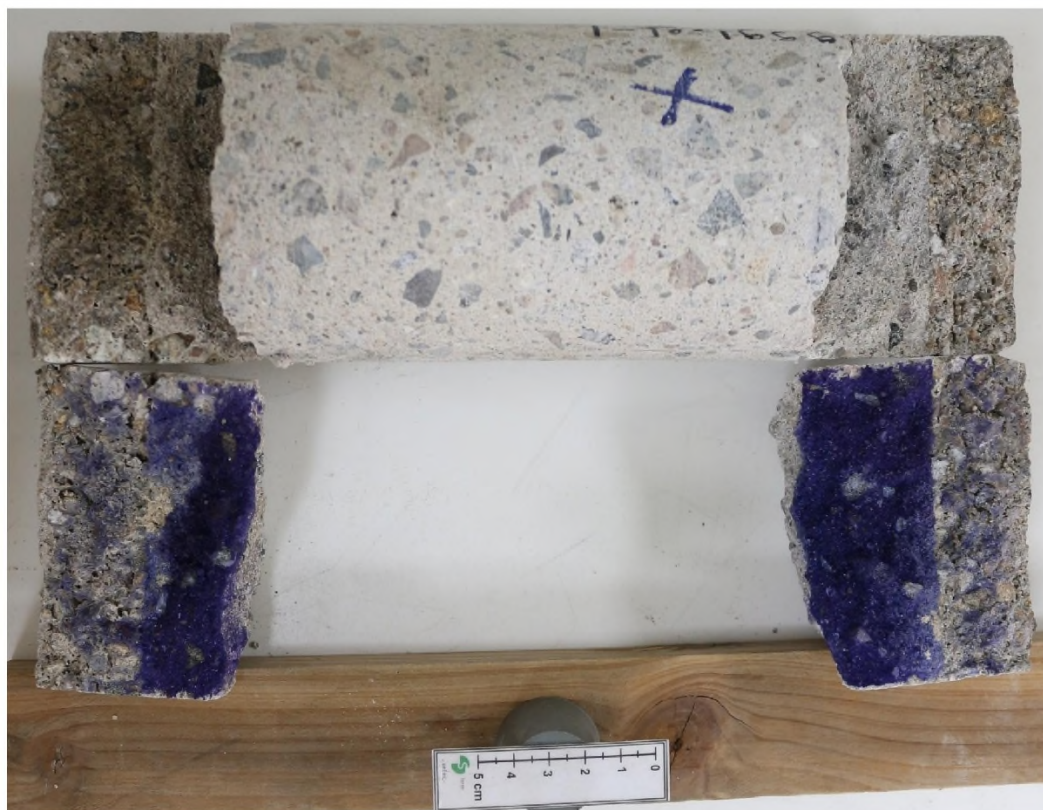
**Observation(s) :** Carotte traversante - La carbonatation affecte principalement la couche de béton poreux présente sur les surfaces interne et externe de la carotte de béton, soit 29 mm sur la face testée (face portant la référence) et 34 mm sur l'autre face (face sans référence)

Illustration du front de carbonatation (surface testée à droite)

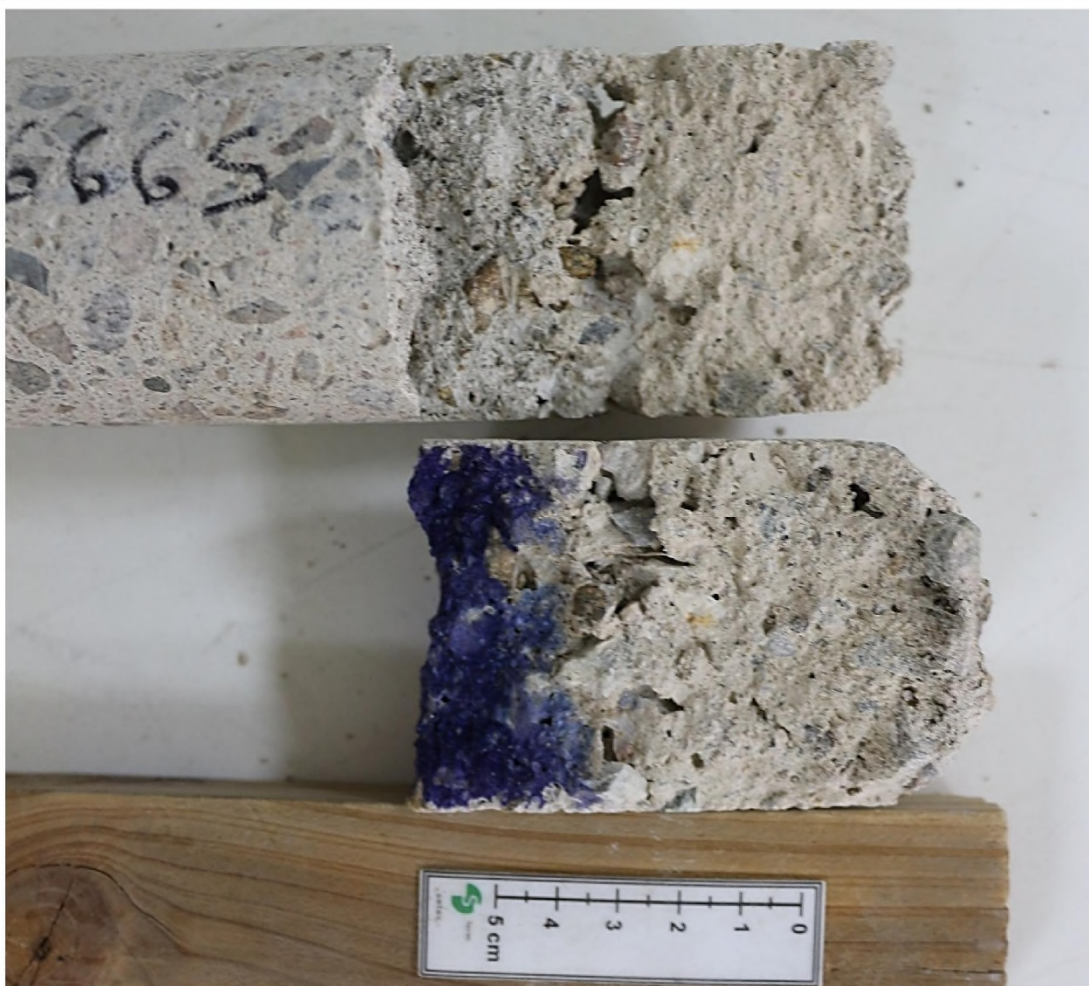
**Observation(s) :** Carotte de béton présentant une frange de surface vacuolaire, avec des pores atteignant 10 mm de diamètre, notamment entre 50 et 60 mm de profondeur

Illustration du front de carbonatation (surface testée à droite)

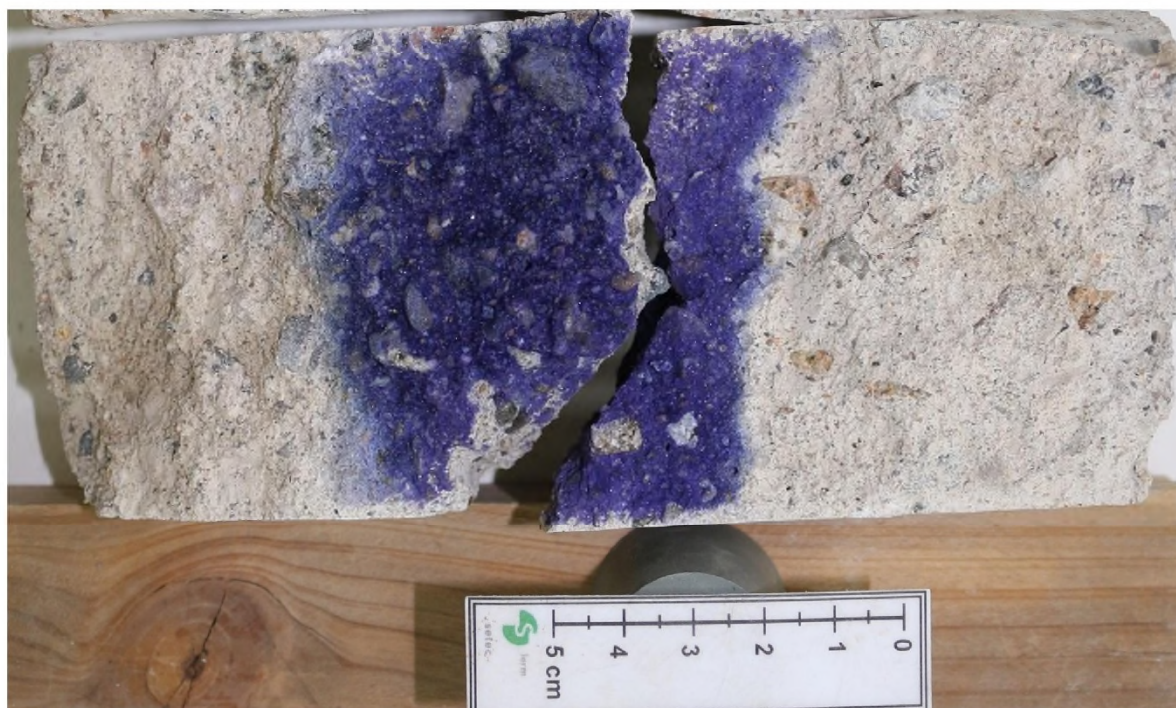
**Observation(s)** : Carotte traversante - La face testée est celle portant la référence. La face opposée (surface sans référence) présente un front de carbonatation de 50 mm d'épaisseur environ

Illustration du front de carbonatation (surface testée à droite)

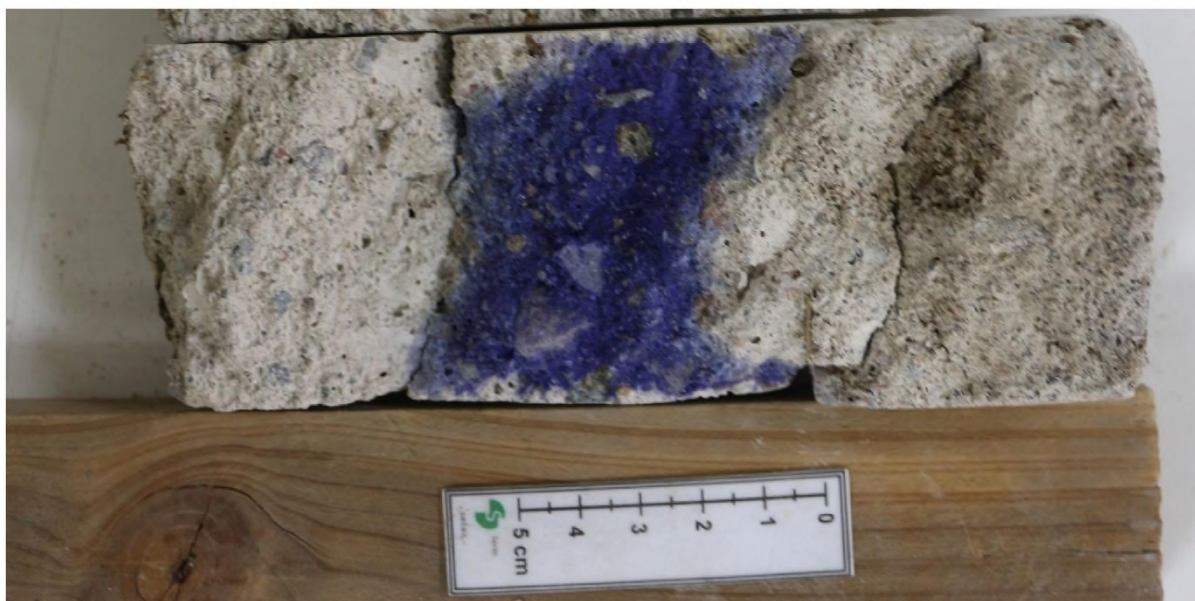
**Observation(s) :** Carotte traversante - La face testée est celle portant la référence. La face opposée (surface sans référence) présente un front de carbonatation de 50 mm d'épaisseur environ

Illustration du front de carbonatation (surface testée à droite)

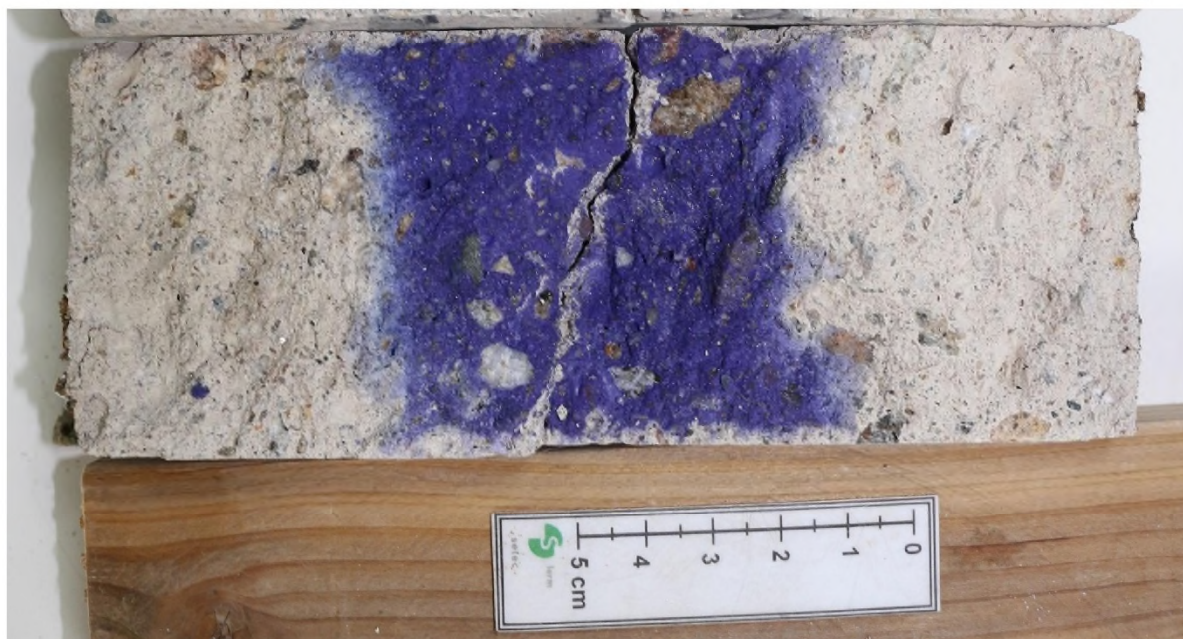
**Observation(s)** : Carotte traversante - La face testée est celle portant la référence. La face opposée (surface sans référence) présente un front de carbonatation de 50 mm d'épaisseur environ

Illustration du front de carbonatation (surface testée à droite)
