## 2.2 Annexe volontaire n°2 : Expertise physiologique, sanitaire et biomécanique sur 20 arbres situés sur les espaces verts communaux

*Diagnostic approfondi sur 20 arbres.*

*Juin 2024.*

# COMMUNE L'ISLE SUR LA SORGUE

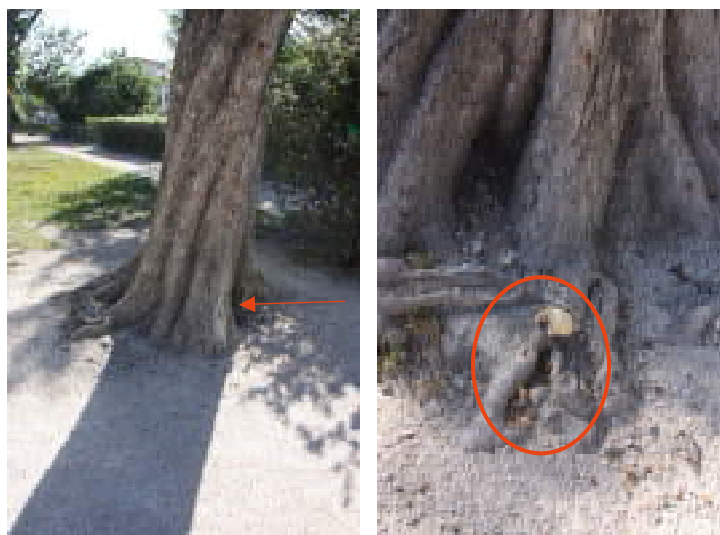
| DEFAULT | LOCALISATION | COMMENTAIRES |
|---|---|---|
| Altération | Collet Sud | Altération décelée au collet côté Sud notamment, entre les empattements racinaires qui eux sont sains. Le champignon déterminé, une lépiote est saprophage : il dégrade le bois déjà mort et reste cantonné au niveau des anciennes blessures. Son action est donc jugée faible sur la dégradation observée. Les départs de mâts racinaires sont sains à la frappe du maillet.<br>3 sondages ont été réalisés au collet, côté Sud, Nord et Ouest. Les PRBS* obtenues de 5, 17 et 13.5 cm sur un rayon de 30.5 permettent d'obtenir un t/R de 16, 55 et 33%. Ces valeurs nous ont permis de déceler une altération interne excentrée. Elles permettent néanmoins de le conserver en surveillance. On note en outre une bonne compartimentation de cette altération sur les 3 graphes (barrière phénolique).<br>On contrôlera notamment l'évolution côté Sud. |

Ce marronnier présente un fonctionnement physiologique correct ; son défaut majeur, une altération interne au niveau du collet, est jugé à risque modéré et à évolution lente.

*Altération décelée au collet côté Sud notamment, entre les empattements racinaires qui eux sont sains. Le champignon déterminé, une lépiote, est saprophage : il dégrade le bois déjà mort et reste cantonné au niveau des anciennes blessures.*

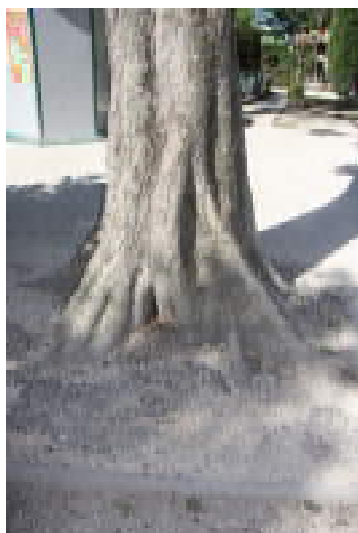
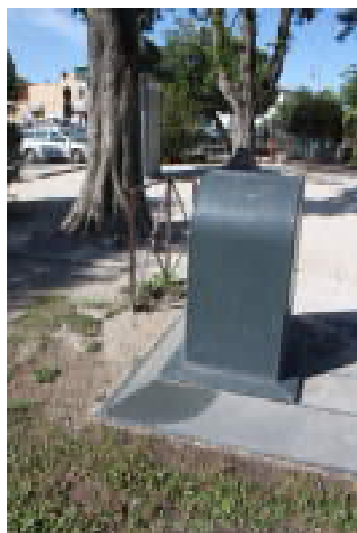
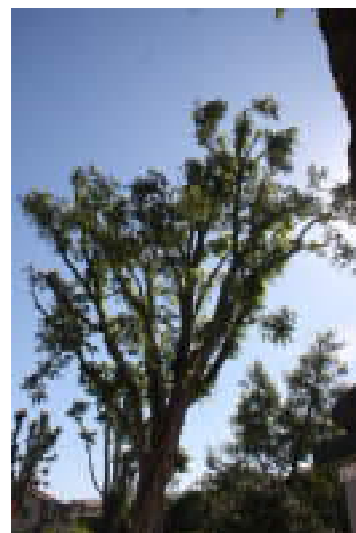
*Sol peu favorable du fait d'un tassement lié à la nature du sol et à la fréquentation, mais alimentation hydrique plutôt favorable.  
Peu de contraintes aériennes ; fosse poubelle côté Nord à 1m  
➔ Cuvette et Mulching végétal préférable.*

*Ce marronnier présente un fonctionnement physiologique correct. Port semi-libre possible.*

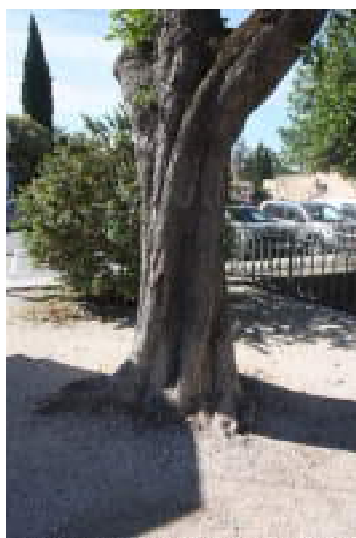
*Son ancrage est jugé stable avec un renfort en tension. Les petites blessures observées sur racines restent de faible envergure et peu évolutive.*

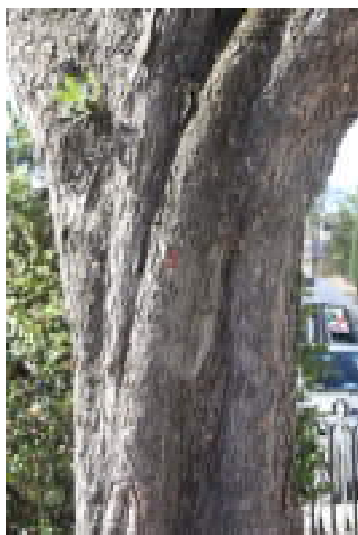
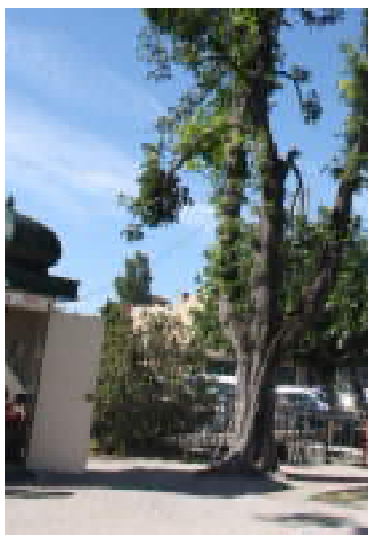
*Sol peu favorable du fait d'un tassement lié à la nature du sol et à la fréquentation, mais alimentation hydrique plutôt favorable.  
Peu de contraintes aériennes ; kiosque côté Est à 2.5m  
➔ Cuvette et Mulching végétal préférable*

*Petites branches mortes en cime : risque faible*

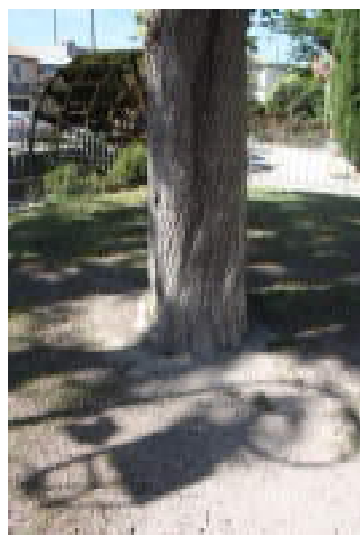
*Son ancrage est jugé stable malgré des départs de mâts peu marqués et une racine enroulante vers Nord-Est.*

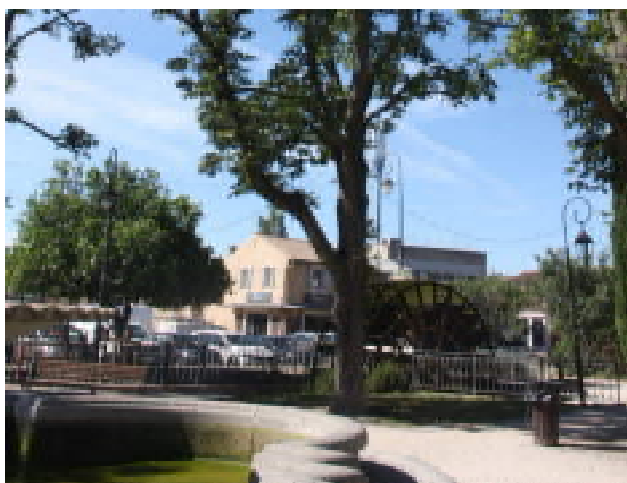
*Sol peu favorable du fait d'un tassement lié à la nature du sol et à la fréquentation, mais alimentation hydrique plutôt favorable. Peu de contraintes aériennes.*

➔ *Cuvette et Mulching végétal préférable*

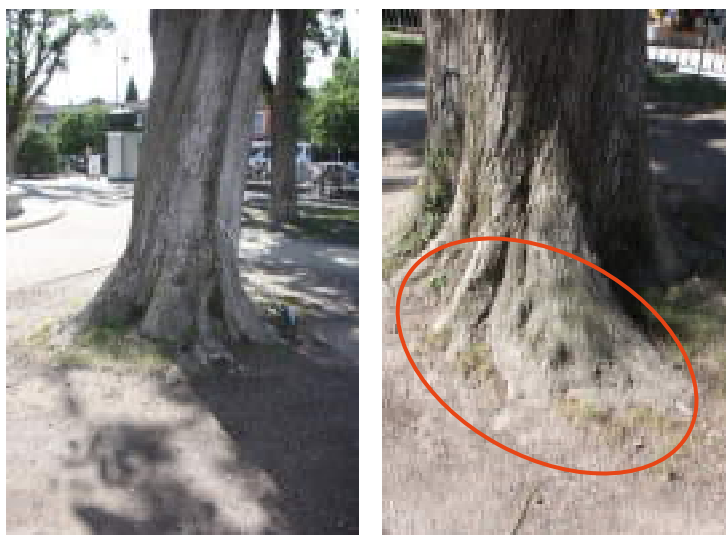
*Son ancrage est jugé stable avec des départs de mâts racinaires marqués. Les petites blessures observées sur racines restent de faible envergure et peu évolutive.*

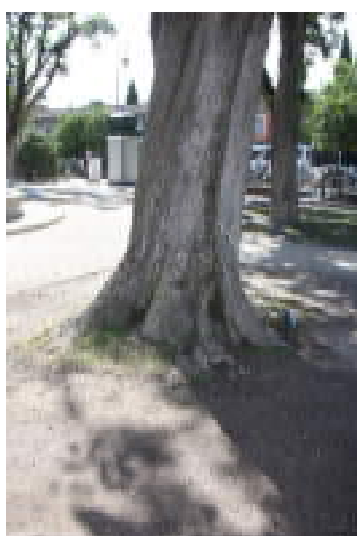
*Sol peu favorable du fait d'un tassement lié à la nature du sol et à la fréquentation*

➔ *Cuvette et Mulching végétal préférable*

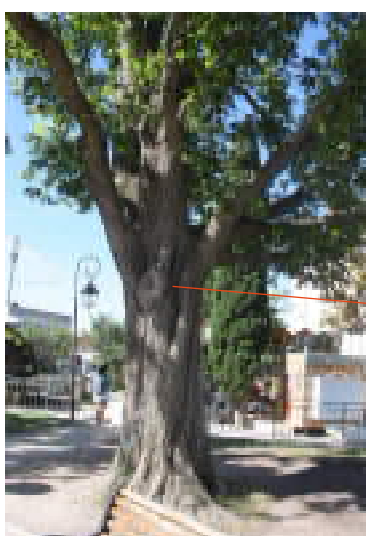
Ce marronnier présente un fonctionnement physiologique correct ; son défaut majeur, une cavité sur haut-tronc à 3 m vers Nord-Est, est jugé à risque faible et à évolution lente ; elle n'occasionne pas à ce jour de risque de rupture.

*Petite cavité en haut tronc, bien compartimentée, quasi refermée avec un bourrelet sain sur anciennes plaies de coupe : étendue réduite, risque jugé faible.*

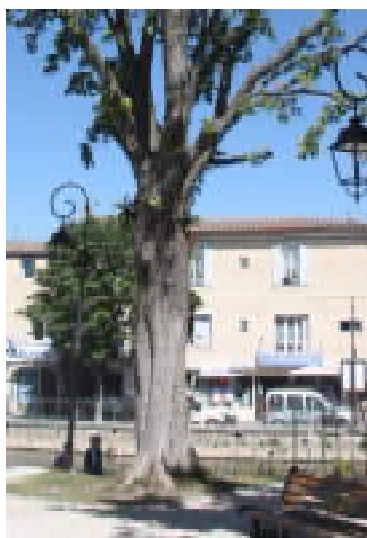
*Son ancrage est jugé stable avec des départs de mâts racinaires marqués. Les petites blessures observées sur racines restent de faible envergure et peu évolutive.*

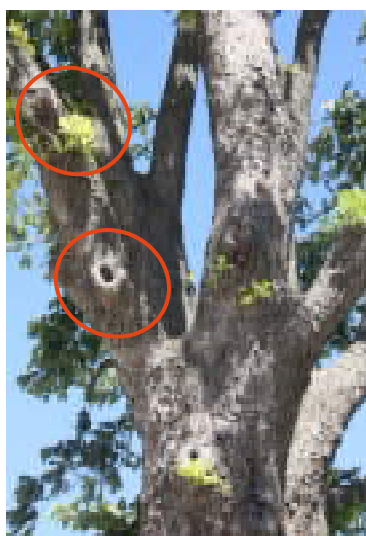
*Petites cavités bien compartimentées avec des bourrelets sains sur anciennes plaies de coupe : étendues réduites, risque jugé faible.*

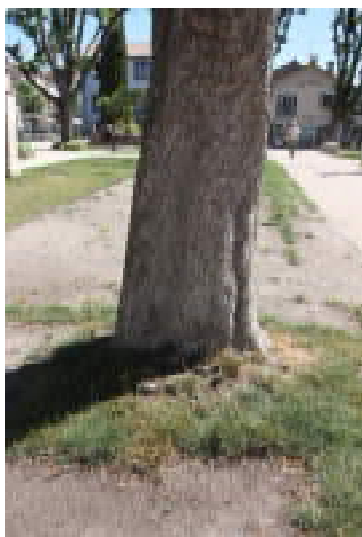
*Son ancrage est jugé stable avec néanmoins une base peu évasée.*

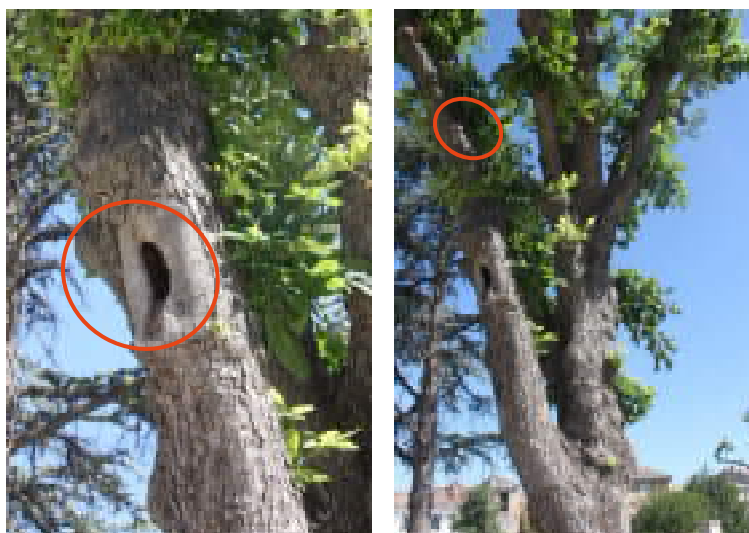
Ce marronnier présente un fonctionnement physiologique correct ; son défaut majeur, une cavité sur la charpentière Sud-Ouest ne présente pas de risque à ce jour. Il présente une bonne compartimentation. Les cavités sur branches, sont également jugées à risque faible et à évolution lente.

*Cavité ouverte sur charpentièrre SO et petites cavités sur branches : bien compartimentées avec des bourrelets sains sur anciennes plaies de coupe : étendues réduites, risque jugé faible.*

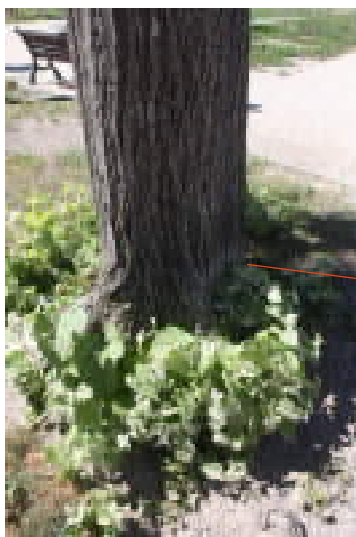
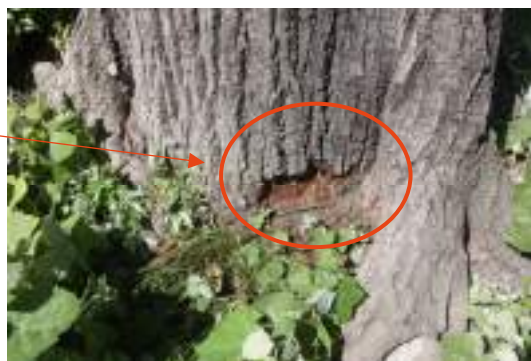
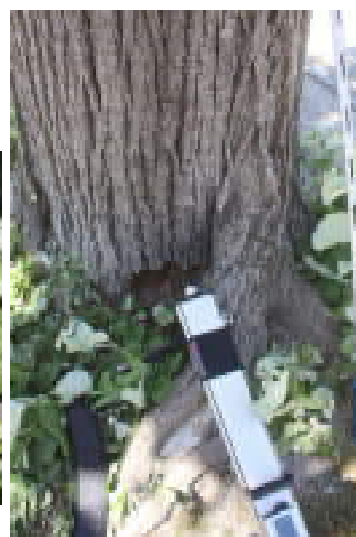
*L'altération interne au niveau du collet Nord-Est, est jugé à risque modéré et à évolution lente mais la compartimentation est inefficace au vu des sondages effectués.*

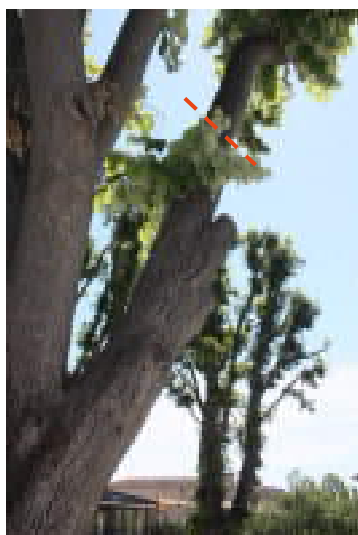
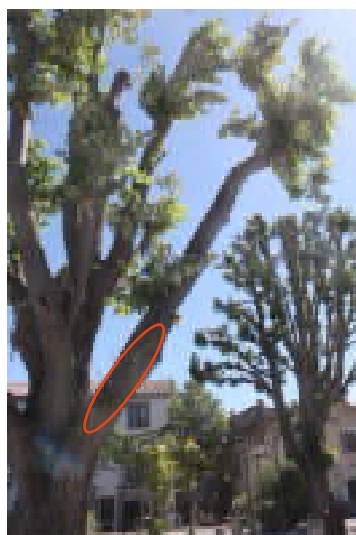
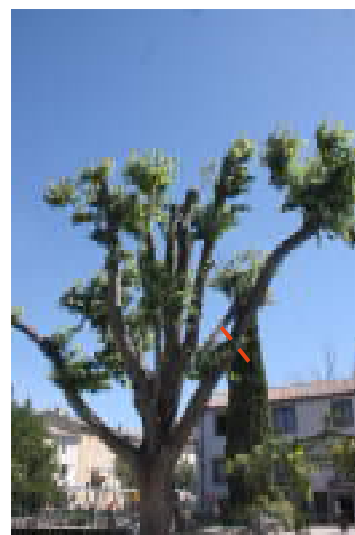
| DEFAULT | LOCALISATION | COMMENTAIRES |
|---|---|---|
| Altération, xylophages | Charpentière SE | On note une altération en base qui occupe 50 % circonférence avec dessèchement cortical et mortalité du bois (décollement d'écorce). En outre, des dégâts de xylophages sont visibles avec des trous d'entrée sur toute la face altérée. Cet affaiblissement mécanique et physiologique nécessite une action sur l'axe qui présente de fait un risque de rupture : réduction de 2/3 de longueur dans les meilleurs délais. |

Ce tilleul présente un fonctionnement physiologique moyen avec un manque de ramification malgré la réitération en cours. Son défaut majeur se situe au niveau de la charpentière Sud-Est : sa base est altérée avec un décollement d'écorce attestant de la mortalité des tissus (en aval de la coupe), et des attaques de xylophages creusant des galeries, ce qui accentue la dégradation des tissus internes. Cet axe est à réduire pour limiter le risque de rupture (voir photo ci-après).

*Charpentière Sud-Est : sa base est altérée avec un décollement d'écorce attestant de la mortalité des tissus (en aval de la coupe), et des attaques de xylophages creusant des galeries, ce qui accentue la dégradation des tissus internes.*

➔ *Cet axe est à réduire pour limiter le risque de rupture : 2/3 longueur en amont des rejets*

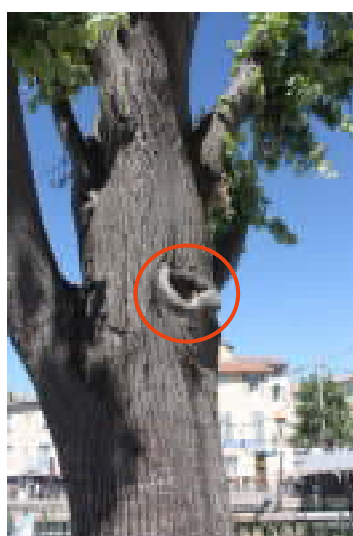
*Autres cavités sur branches : bien compartimentées avec des bourrelets de recouvrement sains et des PRBS jugées suffisantes.*

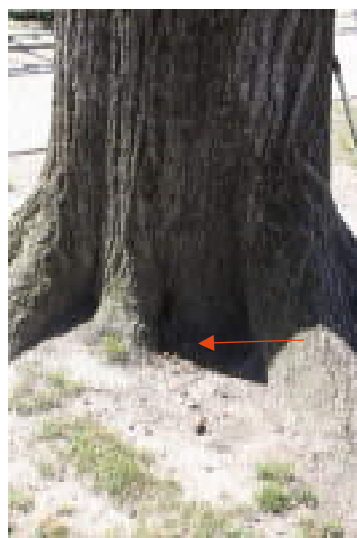
*Altération réduite en étendue, décelée au collet côté Nord, entre les empattements racinaires qui eux sont sains. Le champignon déterminé, une lépiote, est saprophage : il dégrade le bois déjà mort et reste cantonné au niveau des anciennes blessures.*

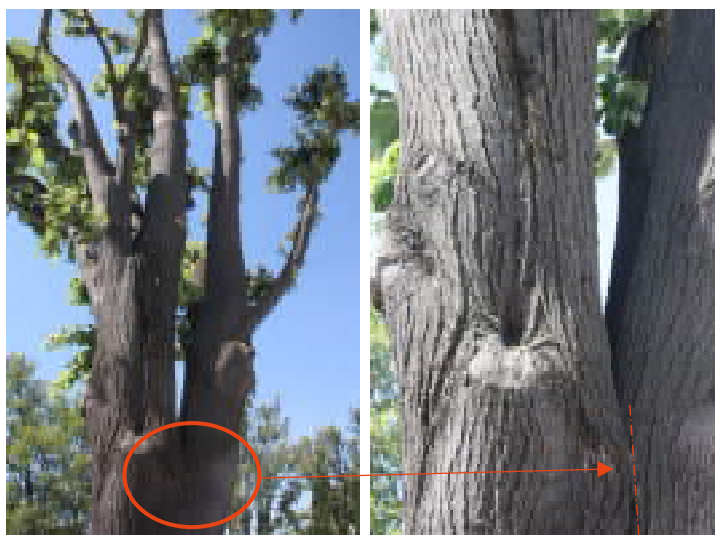
*Fourche maitresse en écorce incluse : pas de fissuration, et bois sain : surveillance.*

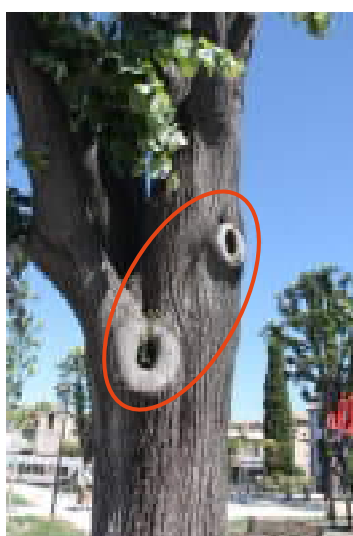
*Cavités sur charpentières et branches : bien compartimentées avec des bourrelets de recouvrement sains et des PRBS jugées suffisantes.*

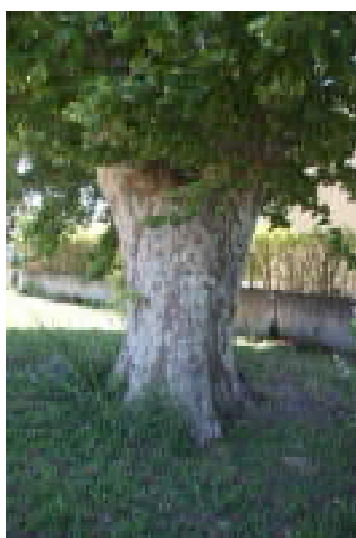
*Implanté en alignement, ce platane en port architecturé est sain et vigoureux*

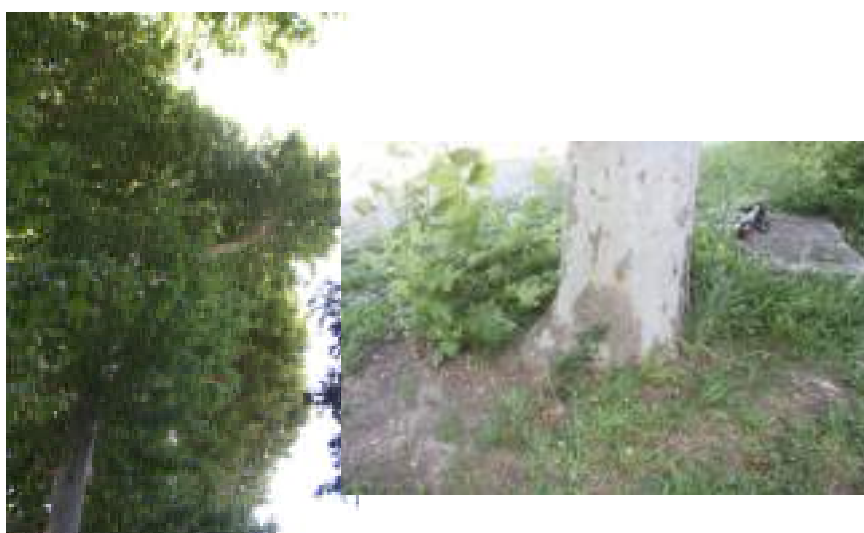
*Implanté en alignement, ce platane en port architecturé est sain et vigoureux.*

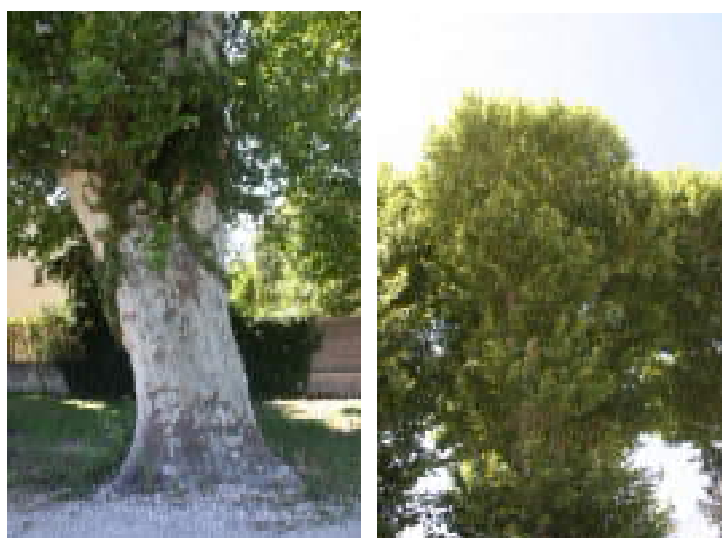
*Implanté en alignement, ce platane en port architecturé est sain et vigoureux*

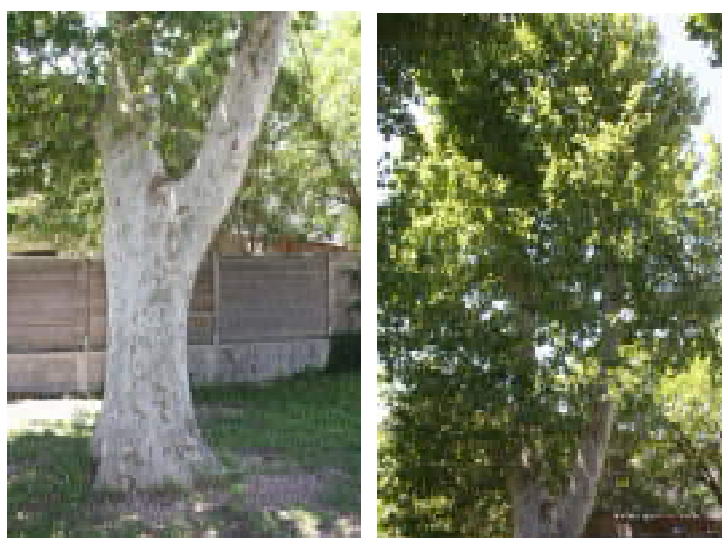
*Implanté en alignement, ce platane en port architecturé est sain et vigoureux*

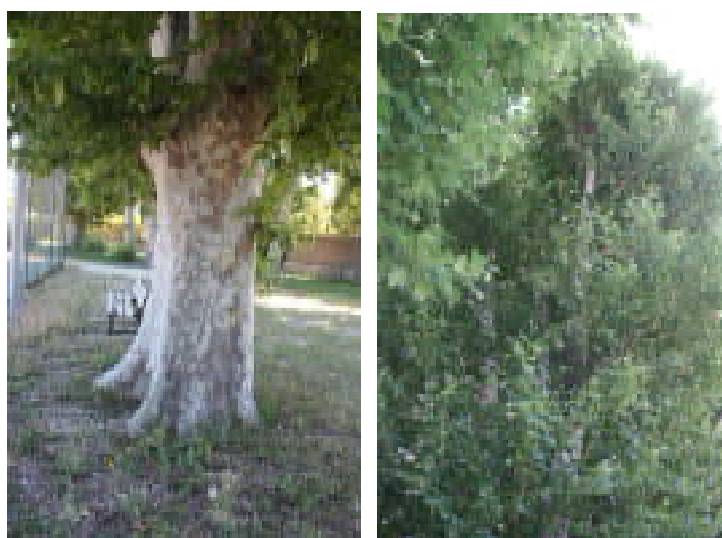
*Implanté en alignement, ce platane en port architecturé est sain et vigoureux*

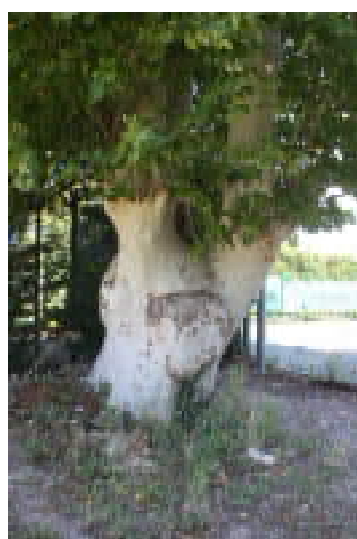
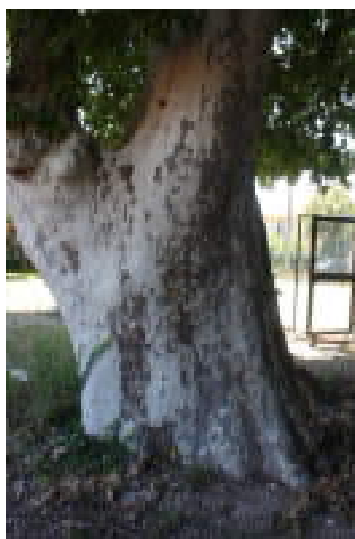
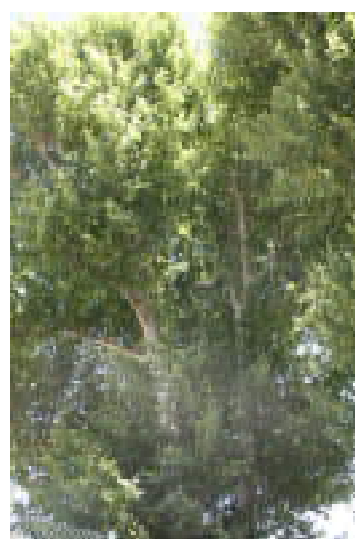
*Implanté en alignement, ce platane en port architecturé est sain et vigoureux.  
Excroissance sur bas tronc saine*

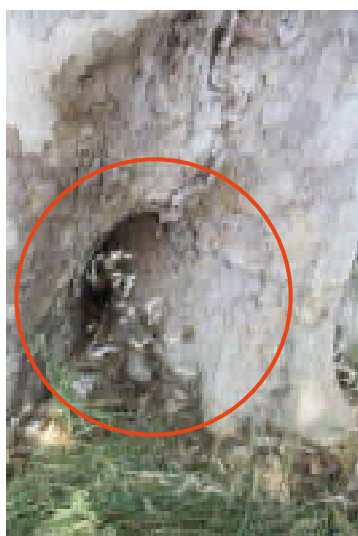
*Cavité ouverte en bas tronc, à évolution lente à surveiller. Il présente une bonne compartimentation avec des bourrelets puissants et sains. Son ancrage est jugé stable.  
Branches mortes à retirer : risque de chute sur la voie.*
