# DOSSIER DE DIAGNOSTICS PLOMB AVANT DEMOLITION

**Référence : D-22100 - LIDL DR21 - Rue des Communaux – 74130 BONNEVILLE**  
**Usine**

Le 28/04/2022

## CONSTAT DE RISQUE D'EXPOSITION AU PLOMB - AVANT DEMOLITION

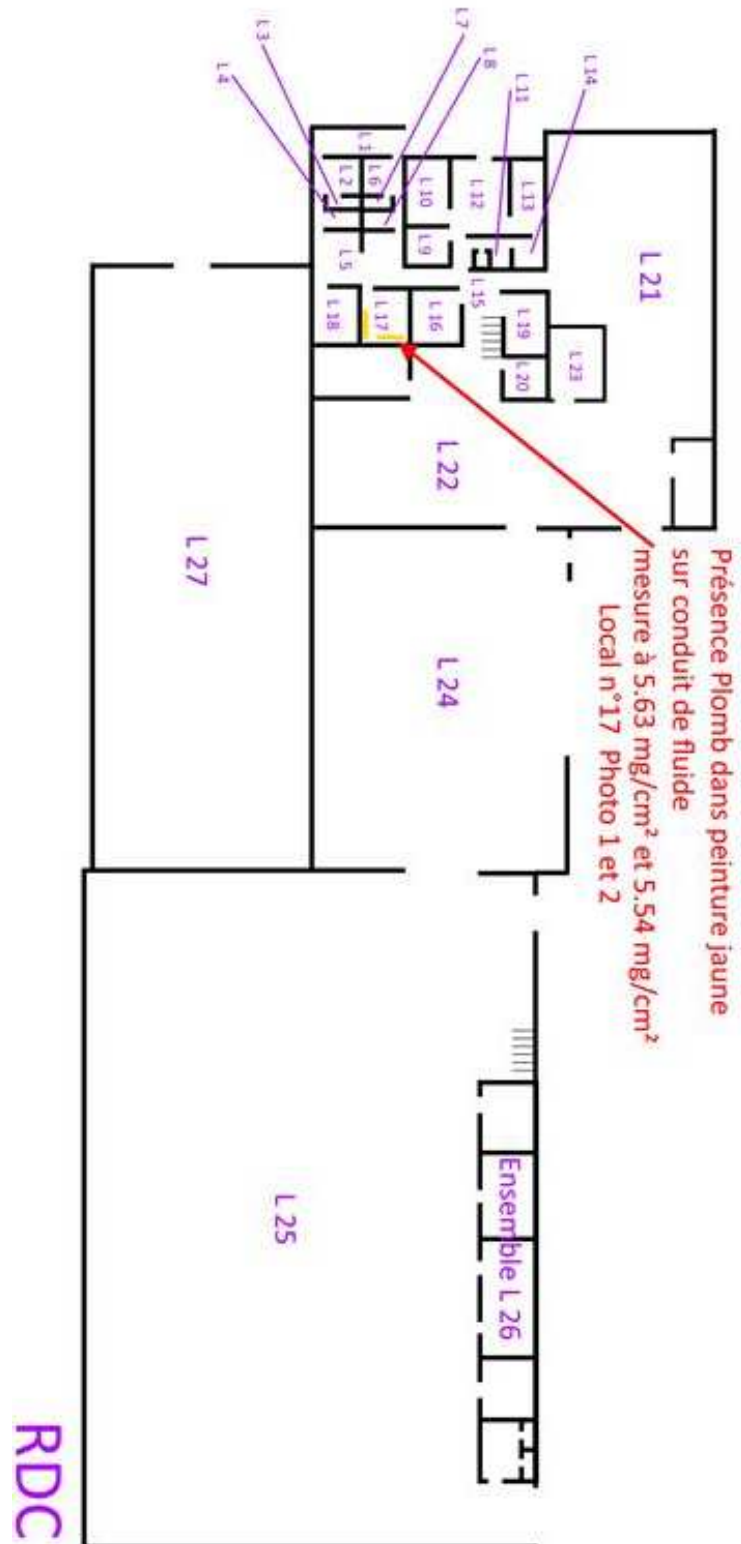
**Cartographie positive Présence Plomb**

**Des revêtements non dégradés, non visibles (classe 1) ou en état d'usage (classe 2)  
contenant du plomb ont été mis en évidence**
