# DOSSIER DE DIAGNOSTICS AMIANTE AVANT DÉMOLITION

**Référence : D-22100 - LIDL DR21 - Rue des Communaux – 74130 BONNEVILLE**

Le 28/04/2022

## Rapport de mission de repérage des matériaux et produits contenant de l'amiante avant démolition

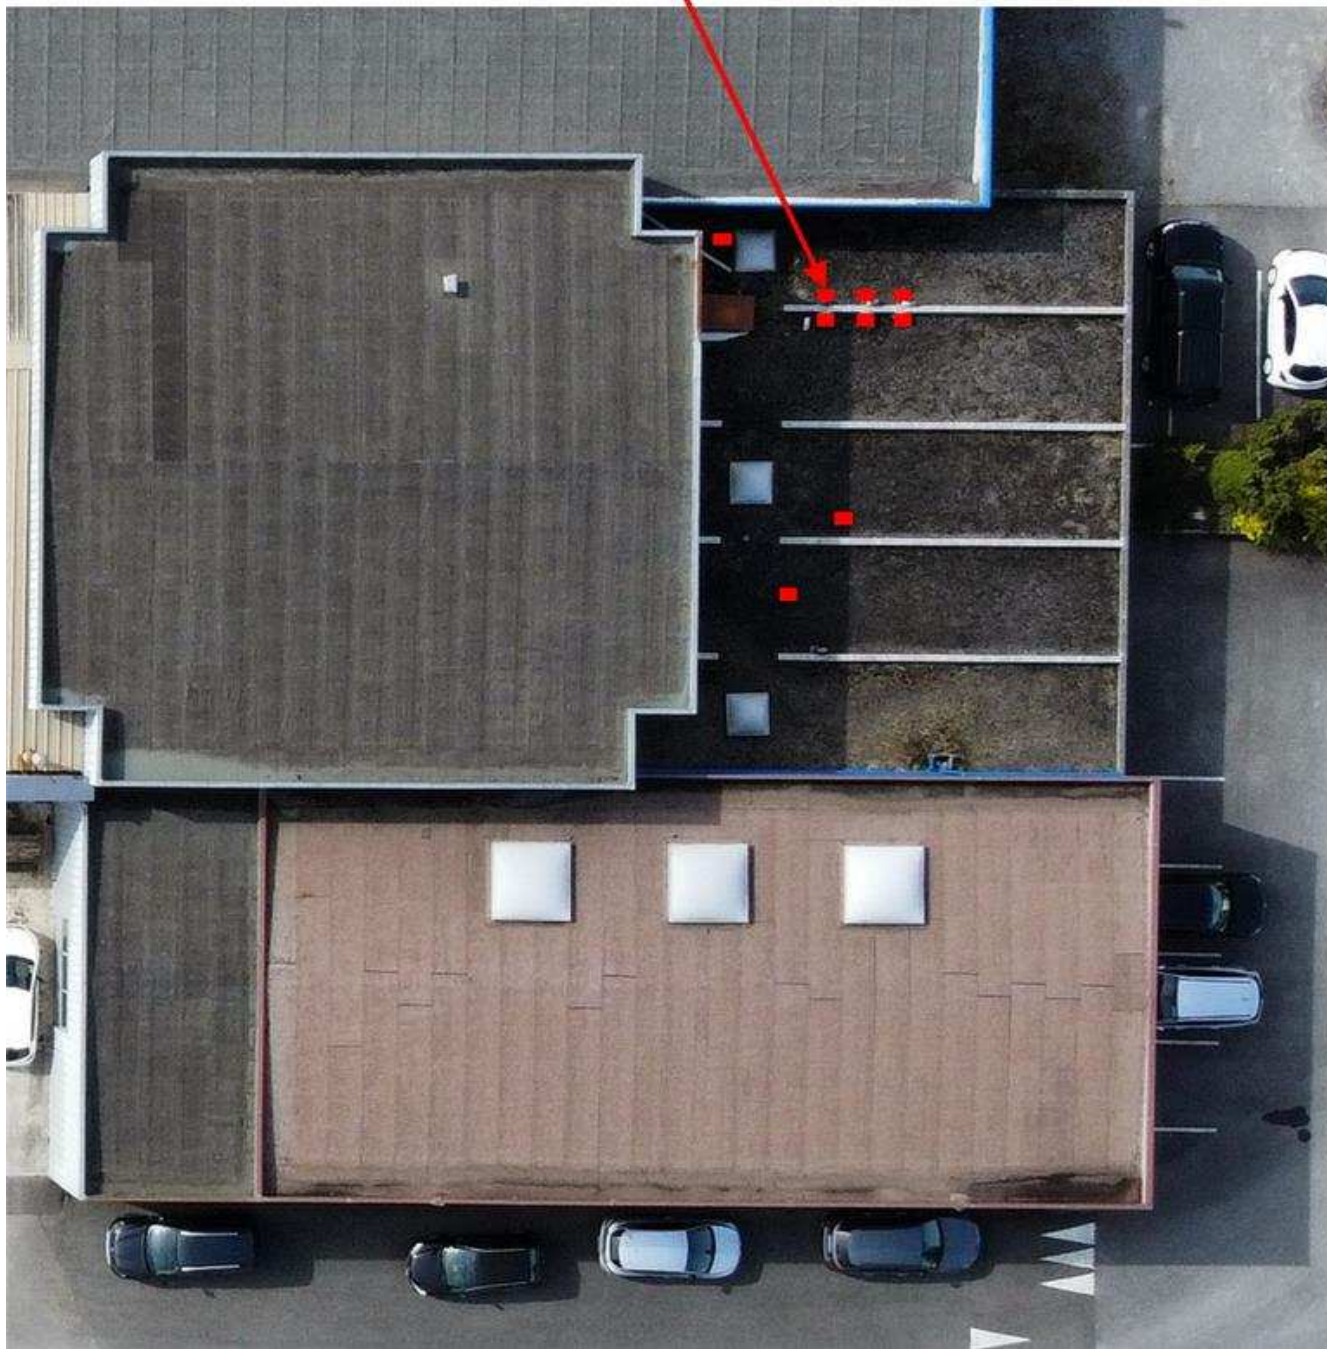
| PLANCHE DE REPERAGE USUEL | | | | Adresse de l'immeuble : | rue des Communaux<br>74130 BONNEVILLE |
|---|---|---|---|---|---|
| Origine du plan : | Cabinet de diagnostics | | | Bâtiment – Niveau : | 1 - Cartographie Positive Présence<br>Amiante - Conduits fibrociment Toiture |

**PRV 34**  
**9 unités de Conduit fibrociment**  
**traversants plancher**

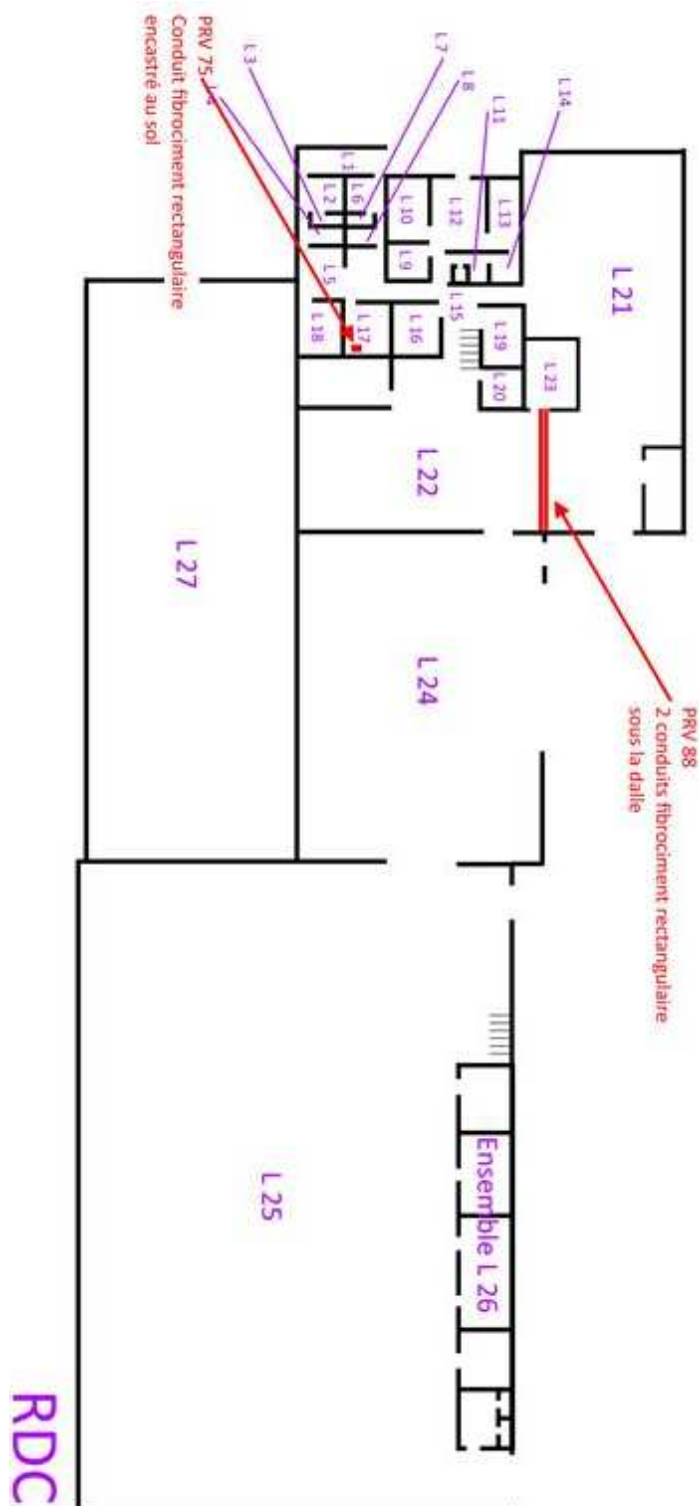
| PLANCHE DE REPERAGE USUEL | | | | Adresse de l'immeuble : | rue des Communaux<br>74130 BONNEVILLE |
|---|---|---|---|---|---|
| Origine du plan : | Cabinet de diagnostics | | | Bâtiment – Niveau : | 2 - Cartographie Positive Présence<br>Amiante - Conduits fibrociment RDC |

| Matériau / Produit | Elément | Étage | Local | Quantité estimée |
|---|---|---|---|---|
| | conduit rectangulaire encastré | RDC | Local n°17 | 1 mL |
| | 2 conduits rectangulaires encastrés | | Local n°23 | 2 unités de 5 mL |

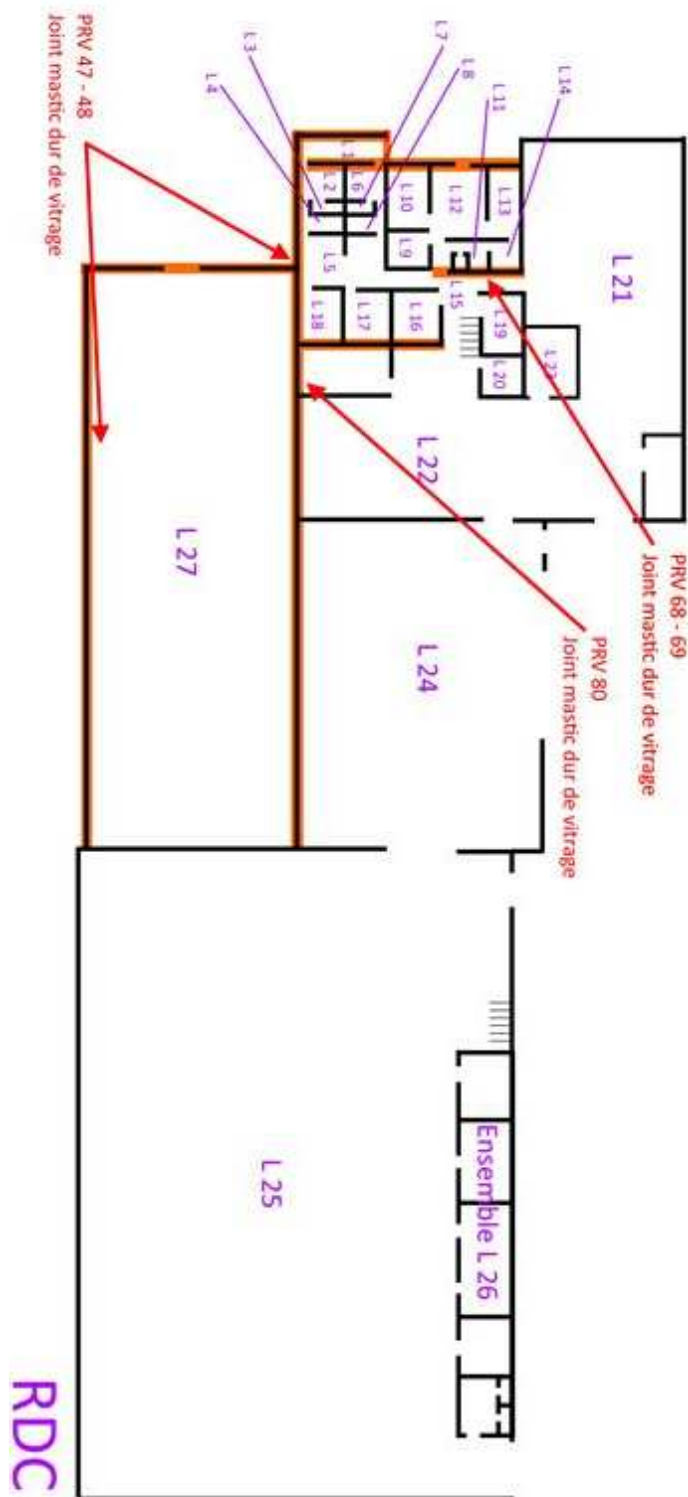
| PLANCHE DE REPERAGE USUEL | | | | Adresse de l'immeuble : | rue des Communaux<br>74130 BONNEVILLE |
|---|---|---|---|---|---|
| Origine du plan : | Cabinet de diagnostics | | | Bâtiment – Niveau : | 3 - Cartographie Positive Présence Amiante - Joint mastic dur de vitrage sur châssis métallique |

| Matériau / Produit | Elément | Étage | Local | Quantité estimée |
|---|---|---|---|---|
| Joint Mastic de vitrage - dur blanc | fenêtre (châssis fixes) | RDC | Local n°15 | 450 m² |

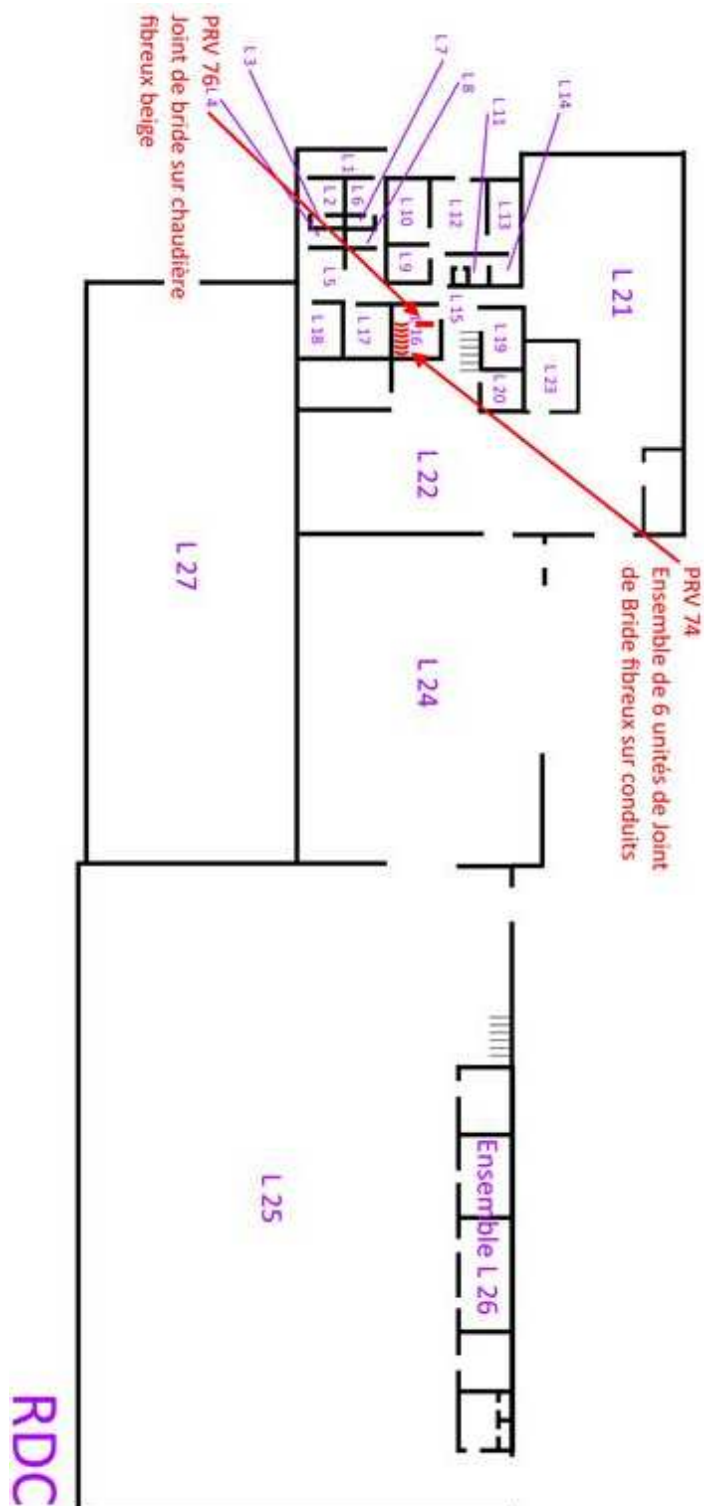
| PLANCHE DE REPERAGE USUEL | | | | Adresse de l'immeuble :<br><br>rue des Communaux<br>74130 BONNEVILLE |
|---|---|---|---|---|
| Origine du plan : | Cabinet de diagnostics | | | Bâtiment – Niveau : 4 - Cartographie Positive Présence Amiante - Joint de bride chaufferie |

| Matériau / Produit | Elément | Étage | Local | Quantité estimée |
|---|---|---|---|---|
| Joint de bride - fibreux jaune | Chaudière | RDC | Local n°17 | 1 unités |
| | ensemble des jonctions de conduits | | | 6 unités |

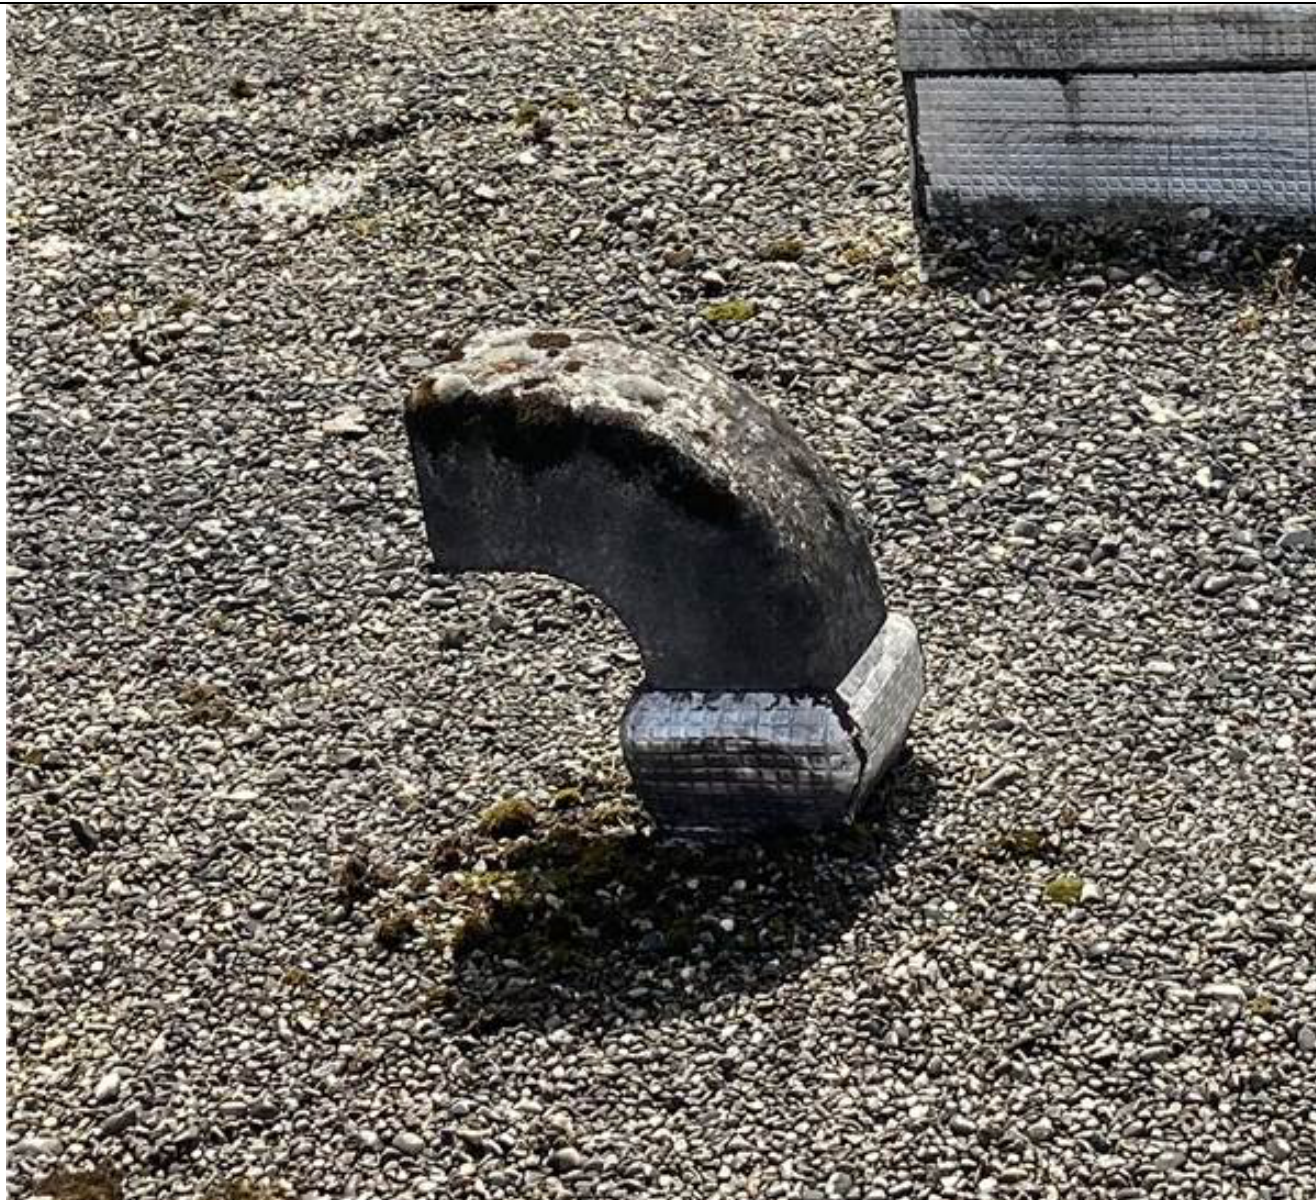
| Nom du client | Numéro de dossier | Pièce ou local |
|---|---|---|
| ensemble des 9 conduits rectangulaires - Toiture | Présence d'amiante | |

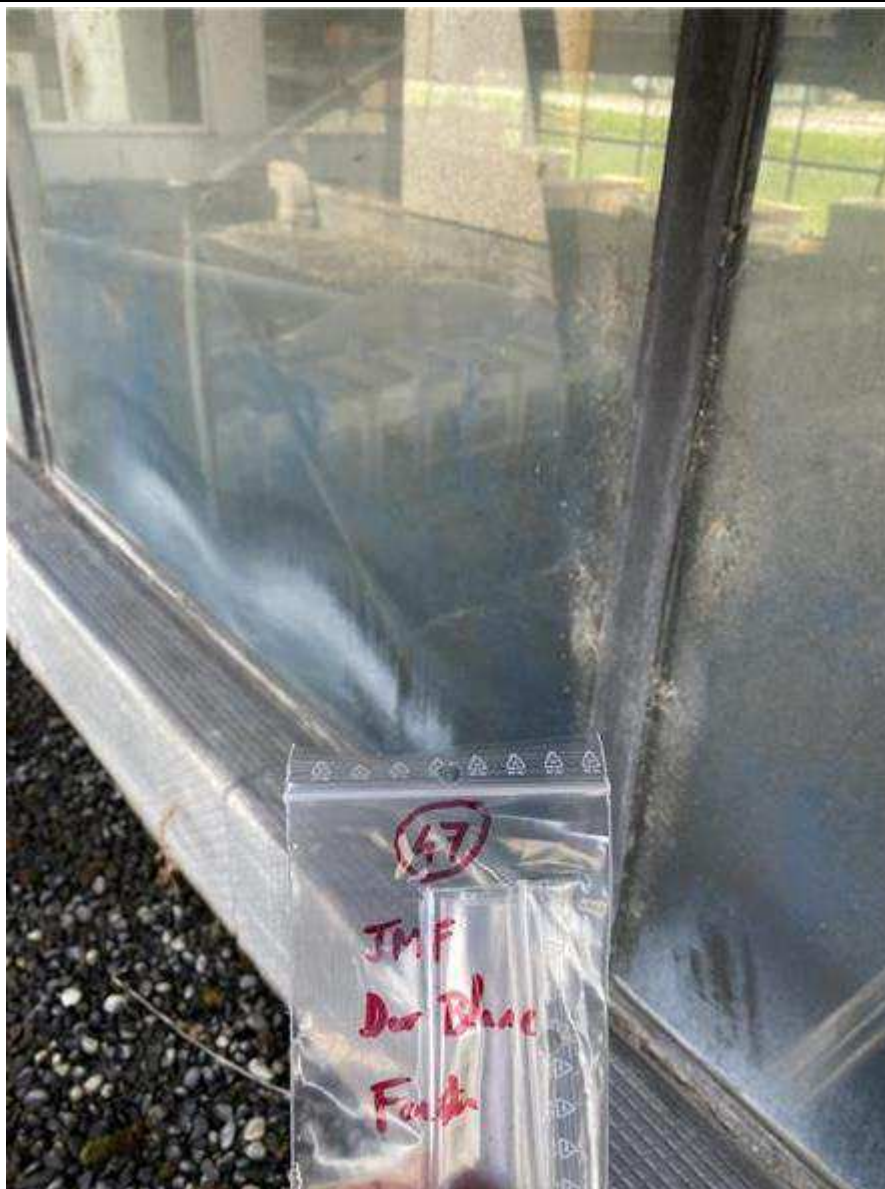
| Nom du client | Numéro de dossier | Pièce ou local |
|---|---|---|
| fenêtre (châssis fixes) - Toutes zones | Présence d'amiante | |

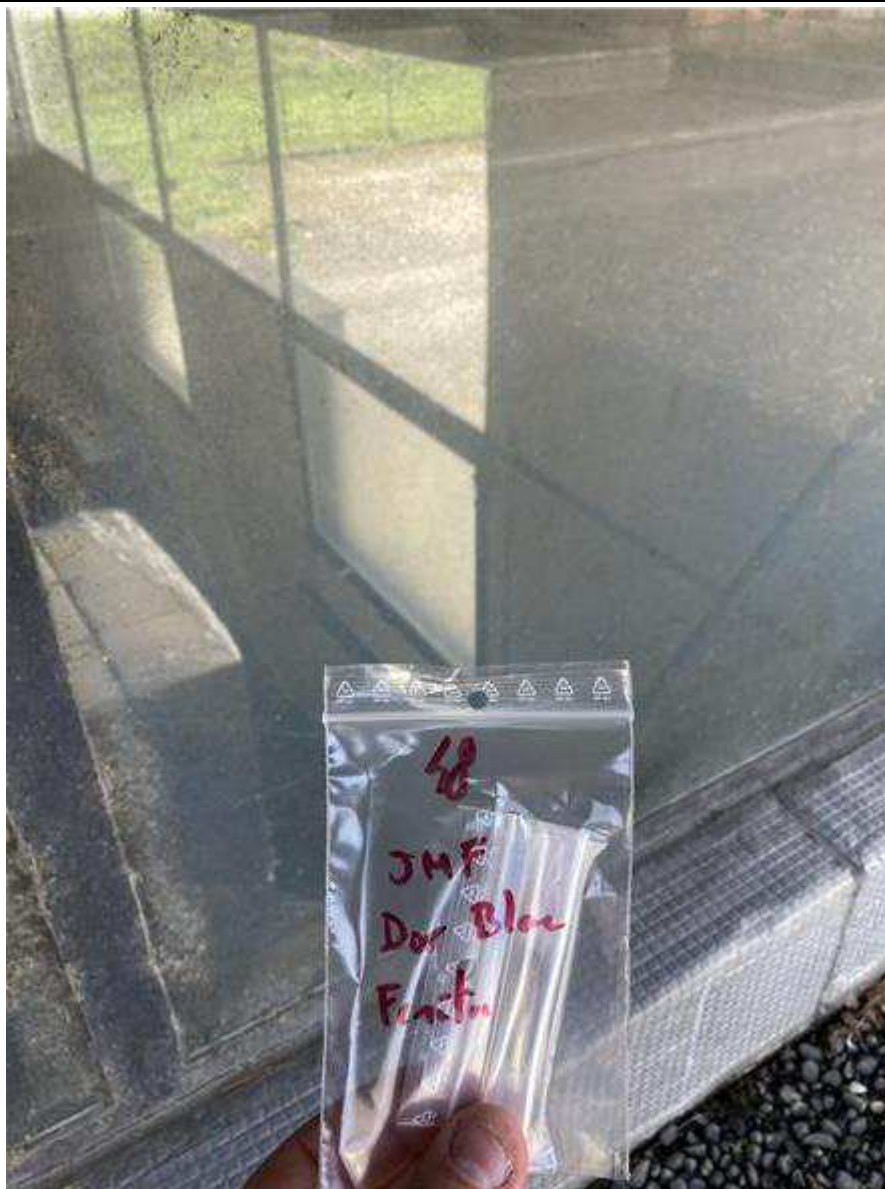
| Nom du client | Numéro de dossier | Pièce ou local |
|---|---|---|
| fenêtre (châssis fixes) - Toutes zones | Présence d'amiante | |

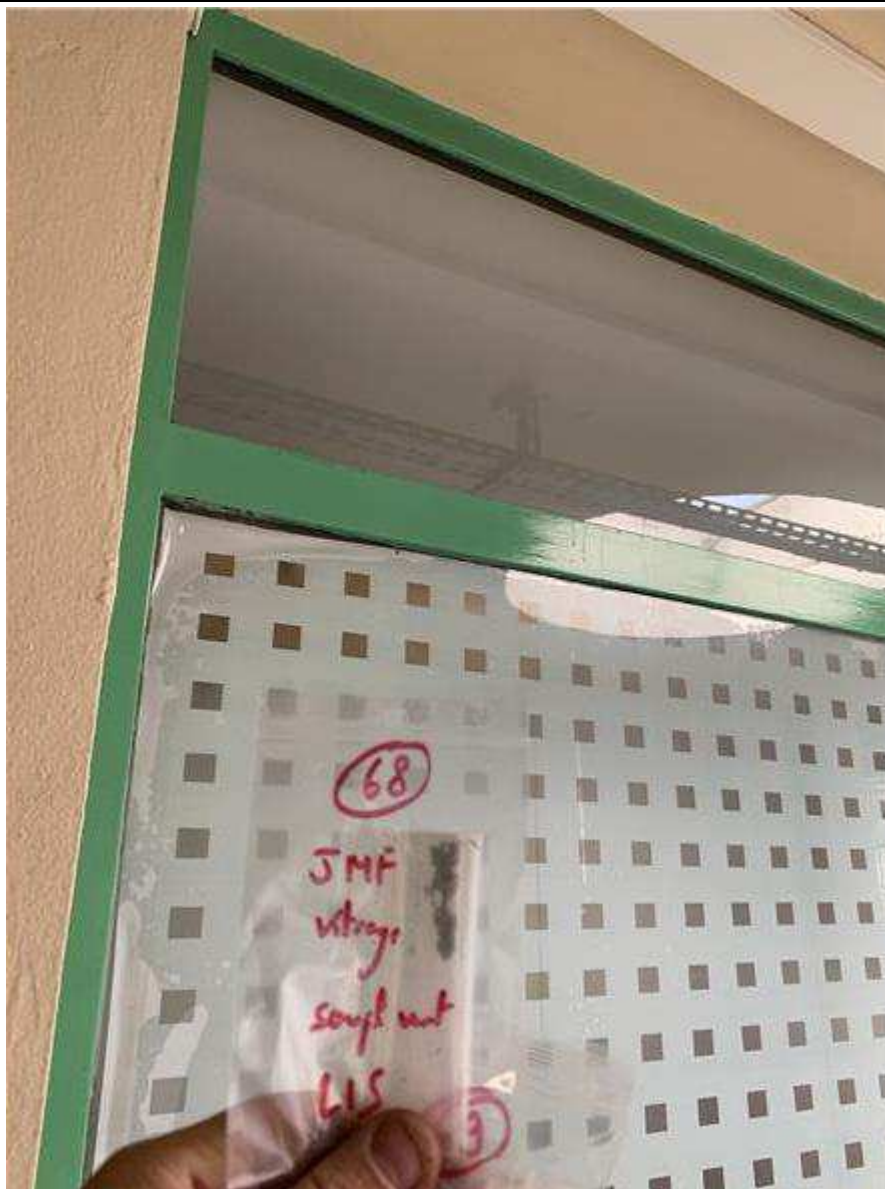
| <b>PRELEVEMENT : P068</b> | | |
|---|---|---|
| fenêtre (châssis fixes) - Toutes zones | Présence d'amiante | |

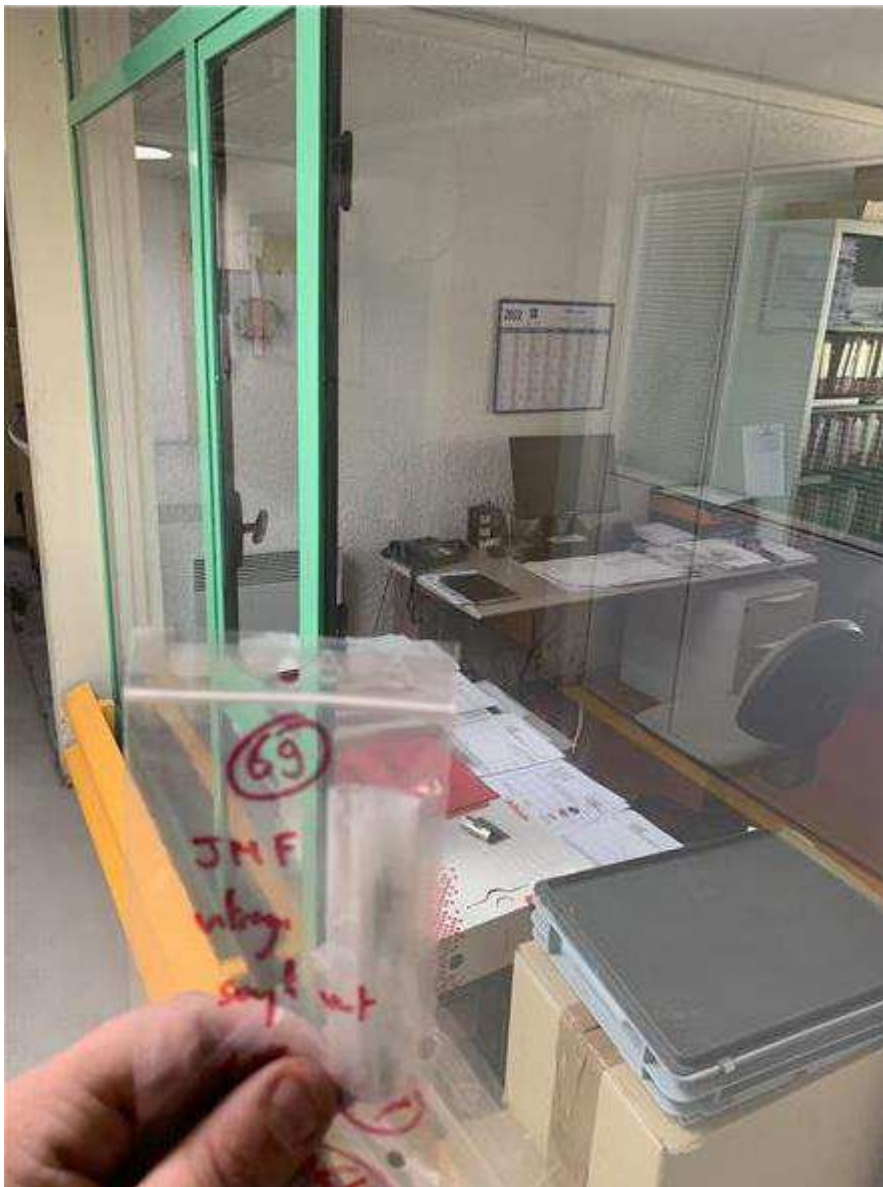
| Nom du client | Numéro de dossier | Pièce ou local |
|---|---|---|
| fenêtre (châssis fixes) - Toutes zones | Présence d'amiante | |

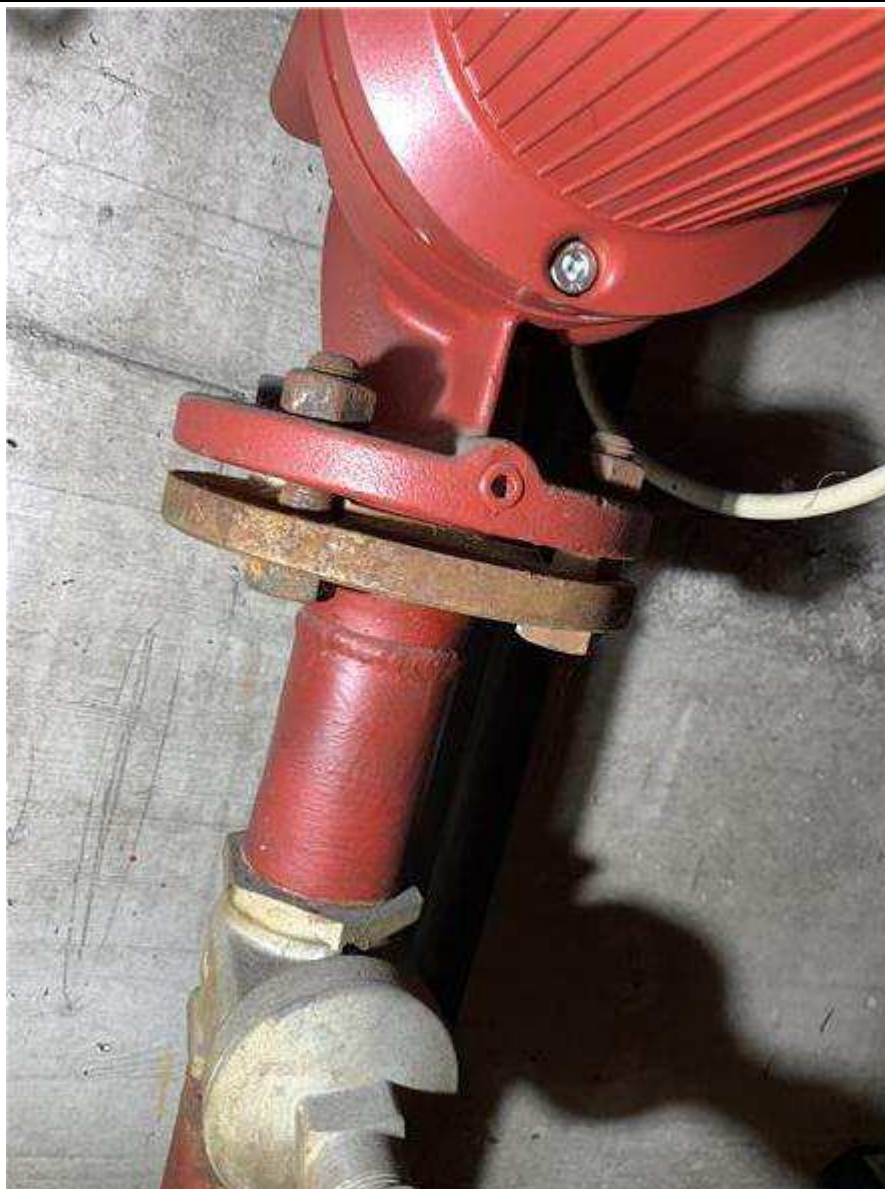
| Nom du client | Numéro de dossier | Pièce ou local |
|---|---|---|
| ensemble des jonctions de conduits - Toutes zones | Présence d'amiante | |

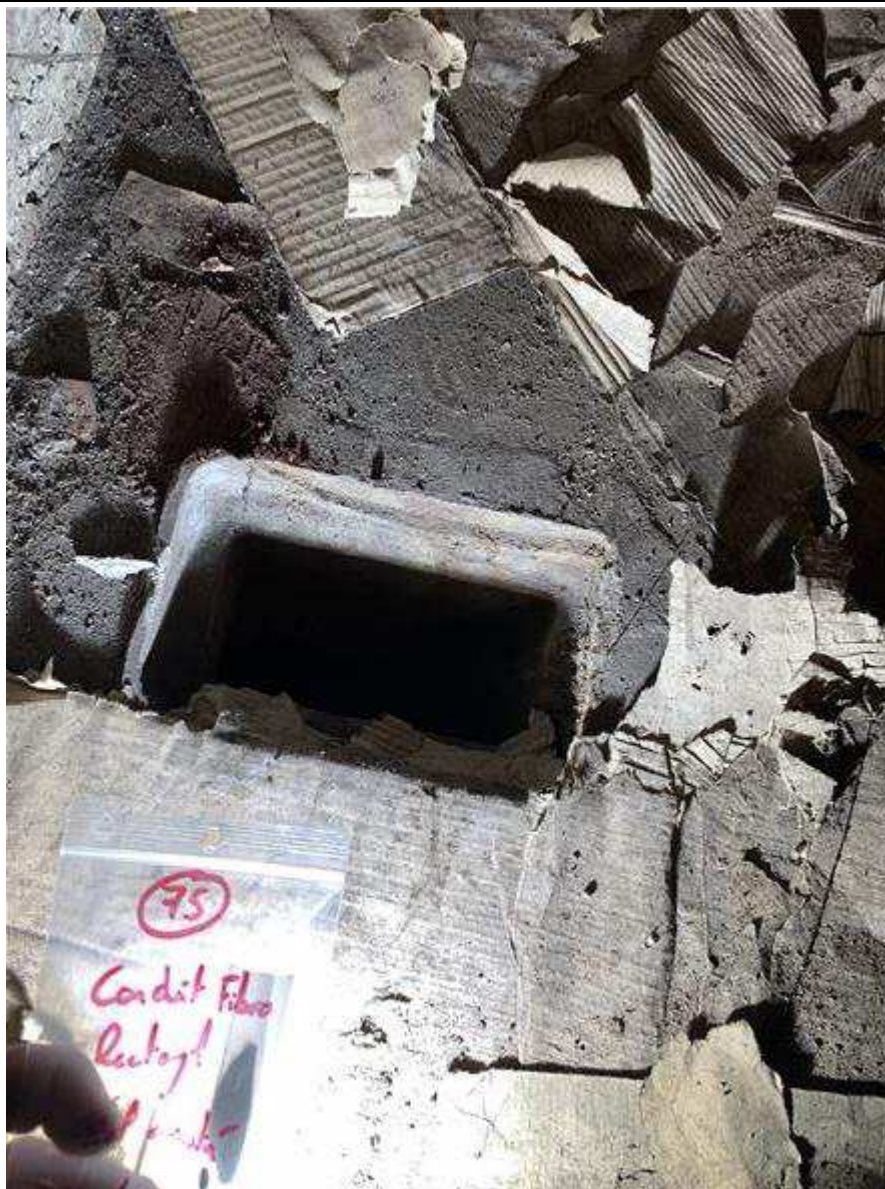
| Nom du client | Numéro de dossier | Pièce ou local |
|---|---|---|
| conduit rectangulaire encastré - Sol | Présence d'amiante | |

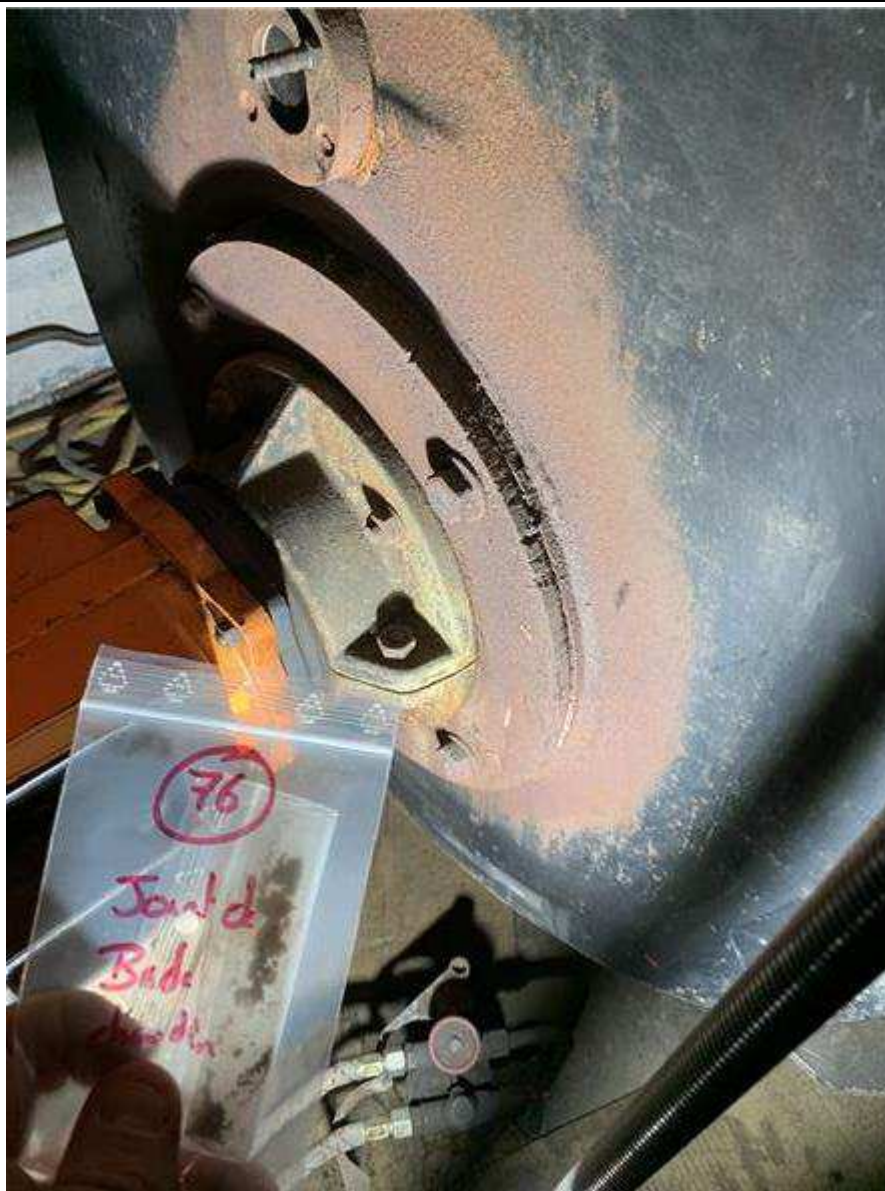
| Nom du client | Numéro de dossier | Pièce ou local |
|---|---|---|
| Chaudière - Toutes zones | Présence d'amiante | |

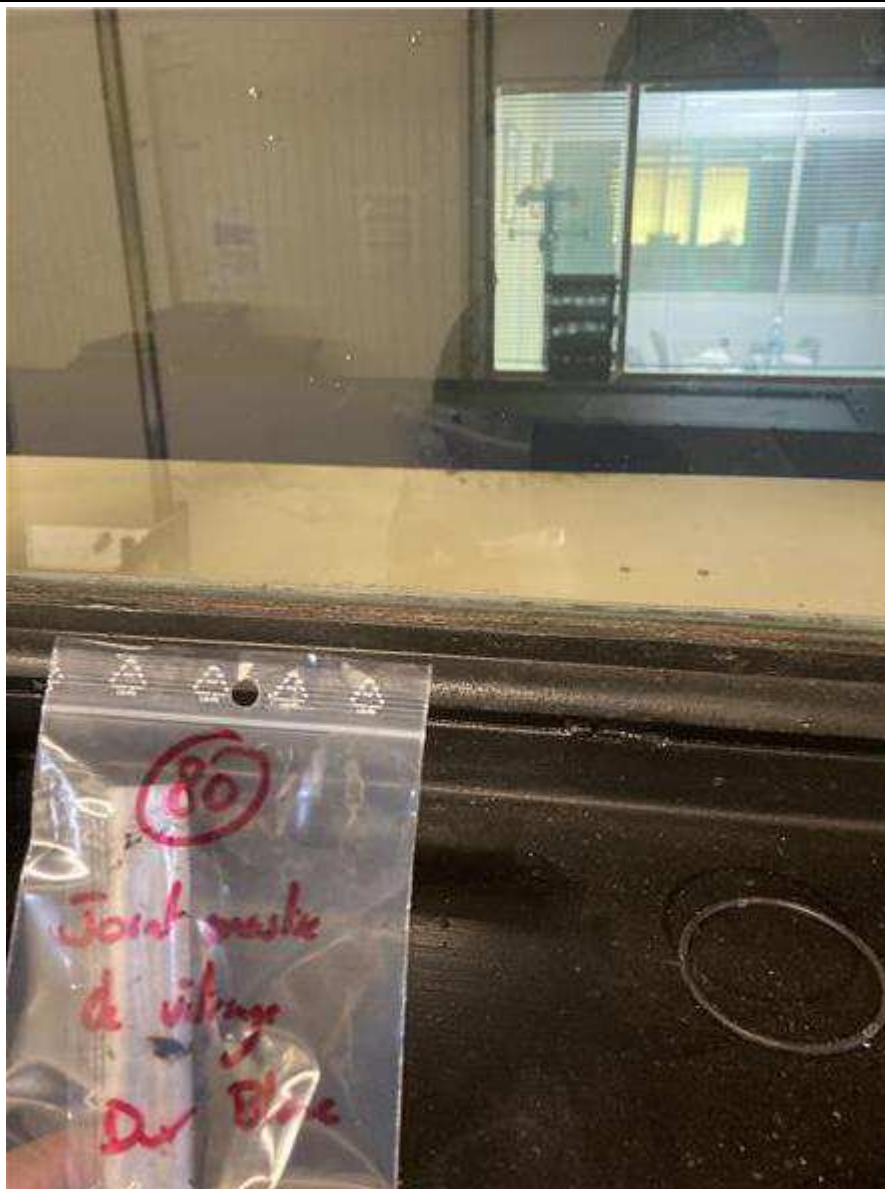
| Nom du client | Numéro de dossier | Pièce ou local |
|---|---|---|
| fenêtre (châssis fixes) - Toutes zones | Présence d'amiante | |

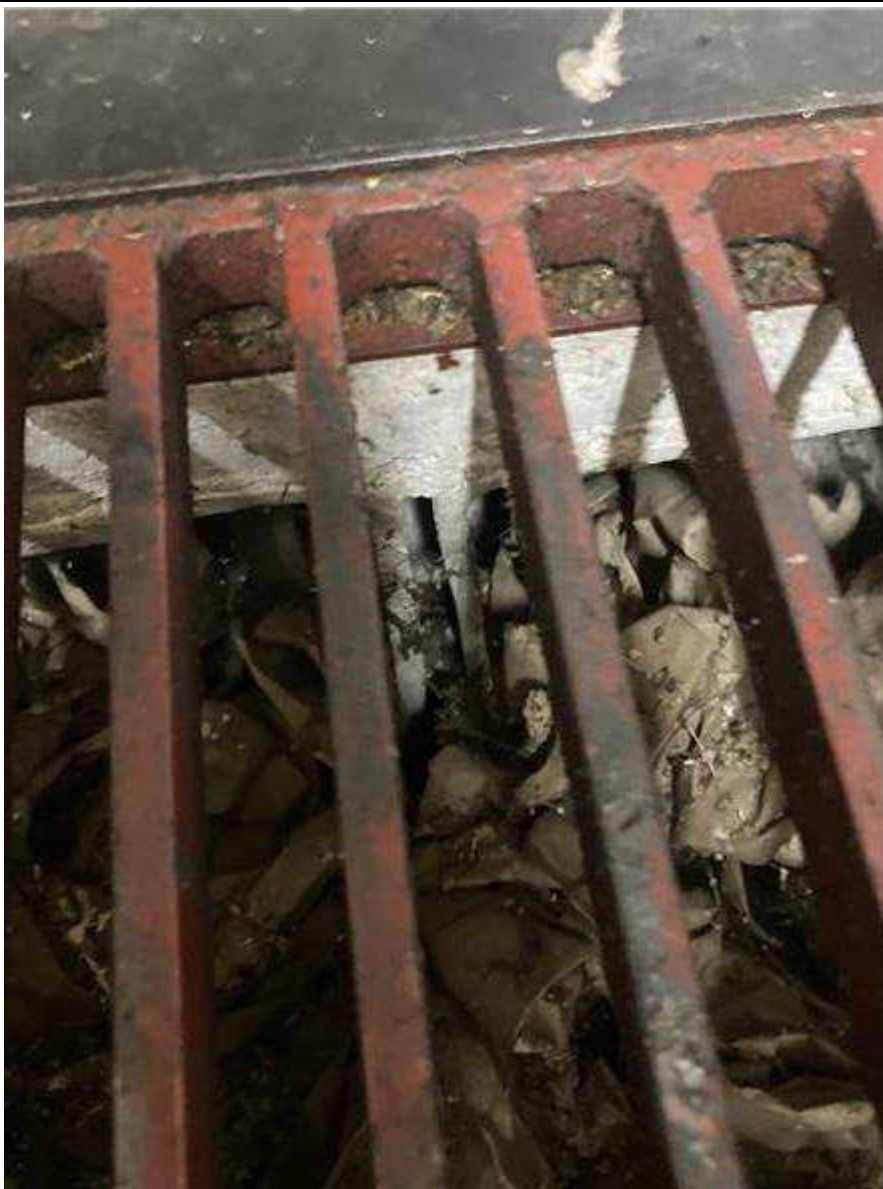
| Nom du client | Numéro de dossier | Pièce ou local |
|---|---|---|
| 2 conduits rectangulaires encastrés - Sol | Présence d'amiante | |
