## **Annexe - PHOTOS**

## PATRIMOINE

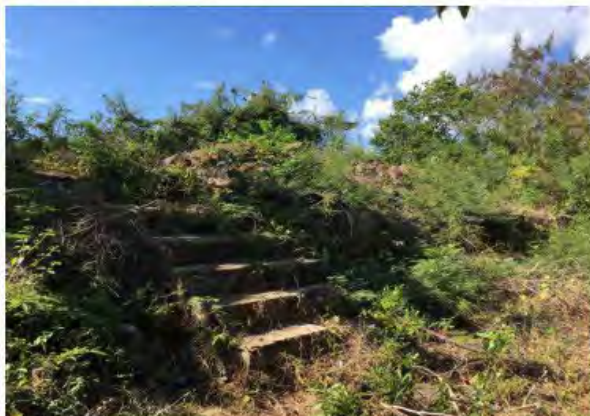
Vestige de la maison de maître dominant le site

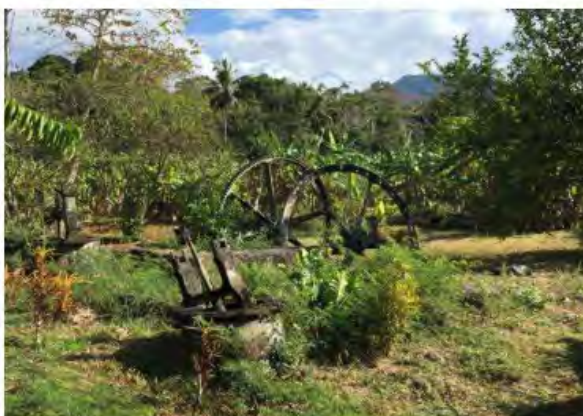
Le moulin de l'ancienne usine sucrière

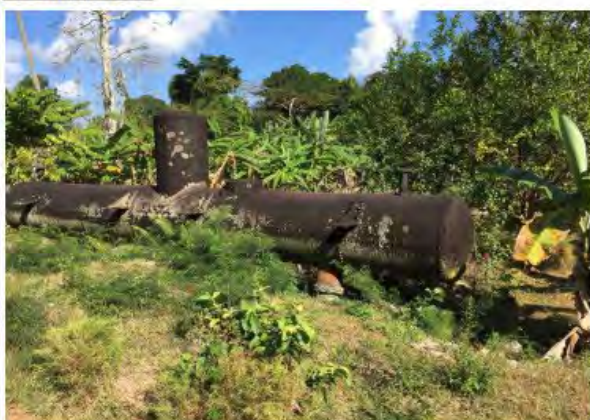
La chaudière

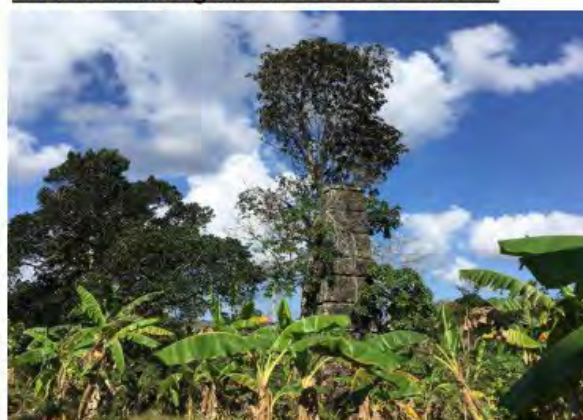
La cheminée végétalisée « La Tour Eiffel »

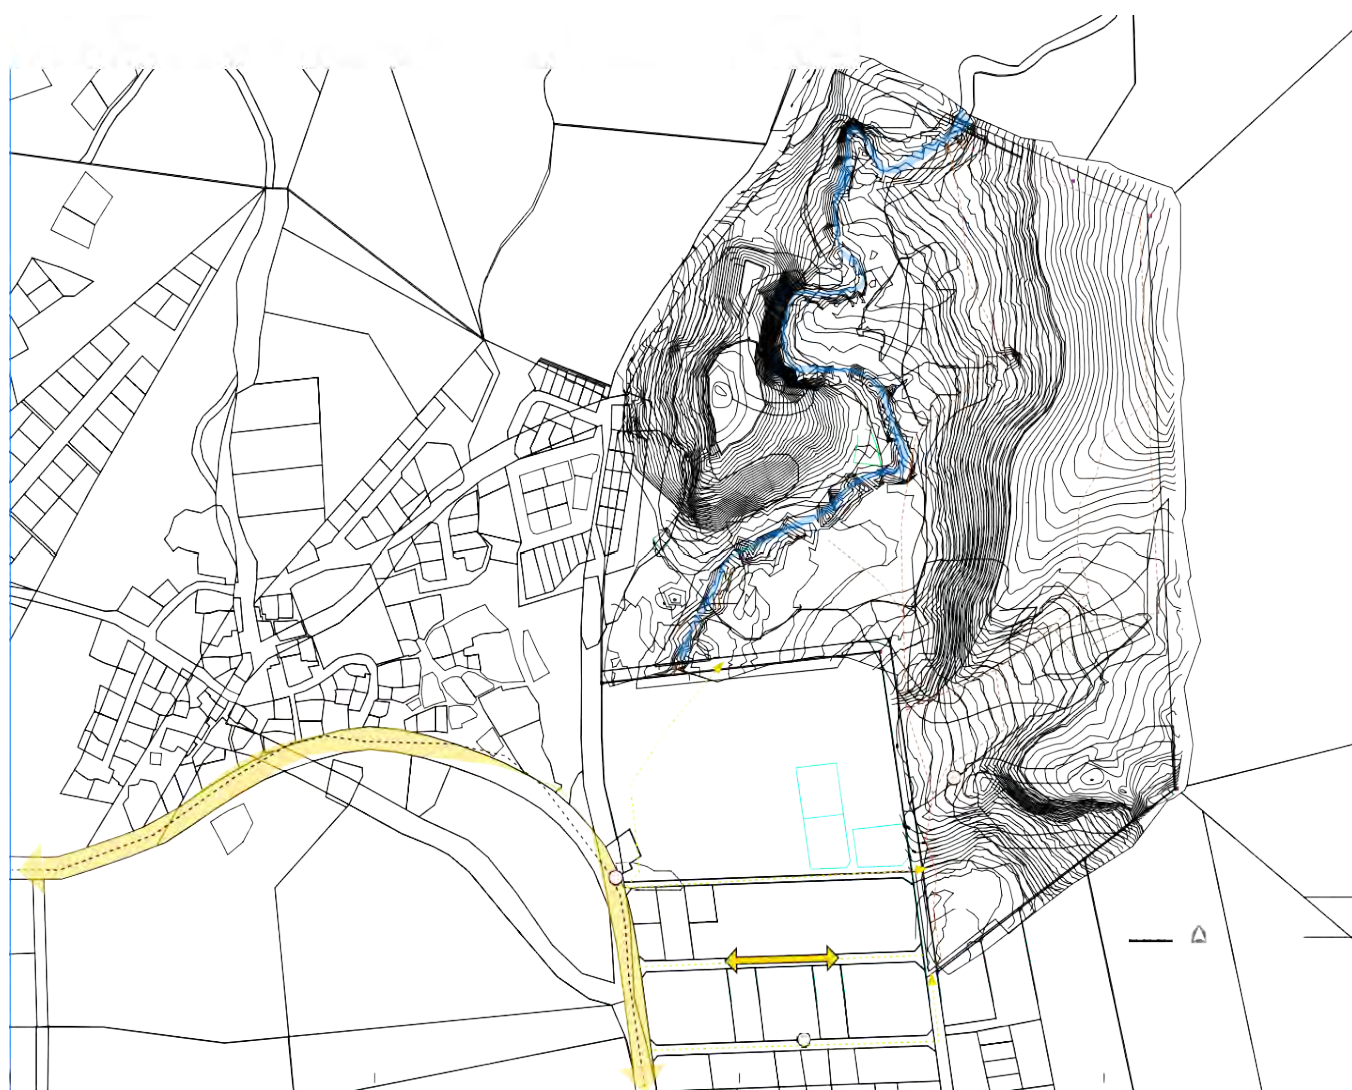
Figure 7 : Accessibilité au site, Source Tand'M

**RD5** : Route départementale en bitume à proximité du site

**Accès site** : voie en terre de 6m en état moyen (accès au site compliqué en saison humide)

**Voie de servitude** : voie de passage intérieur en terre peu entretenu de 1m à 3m du site

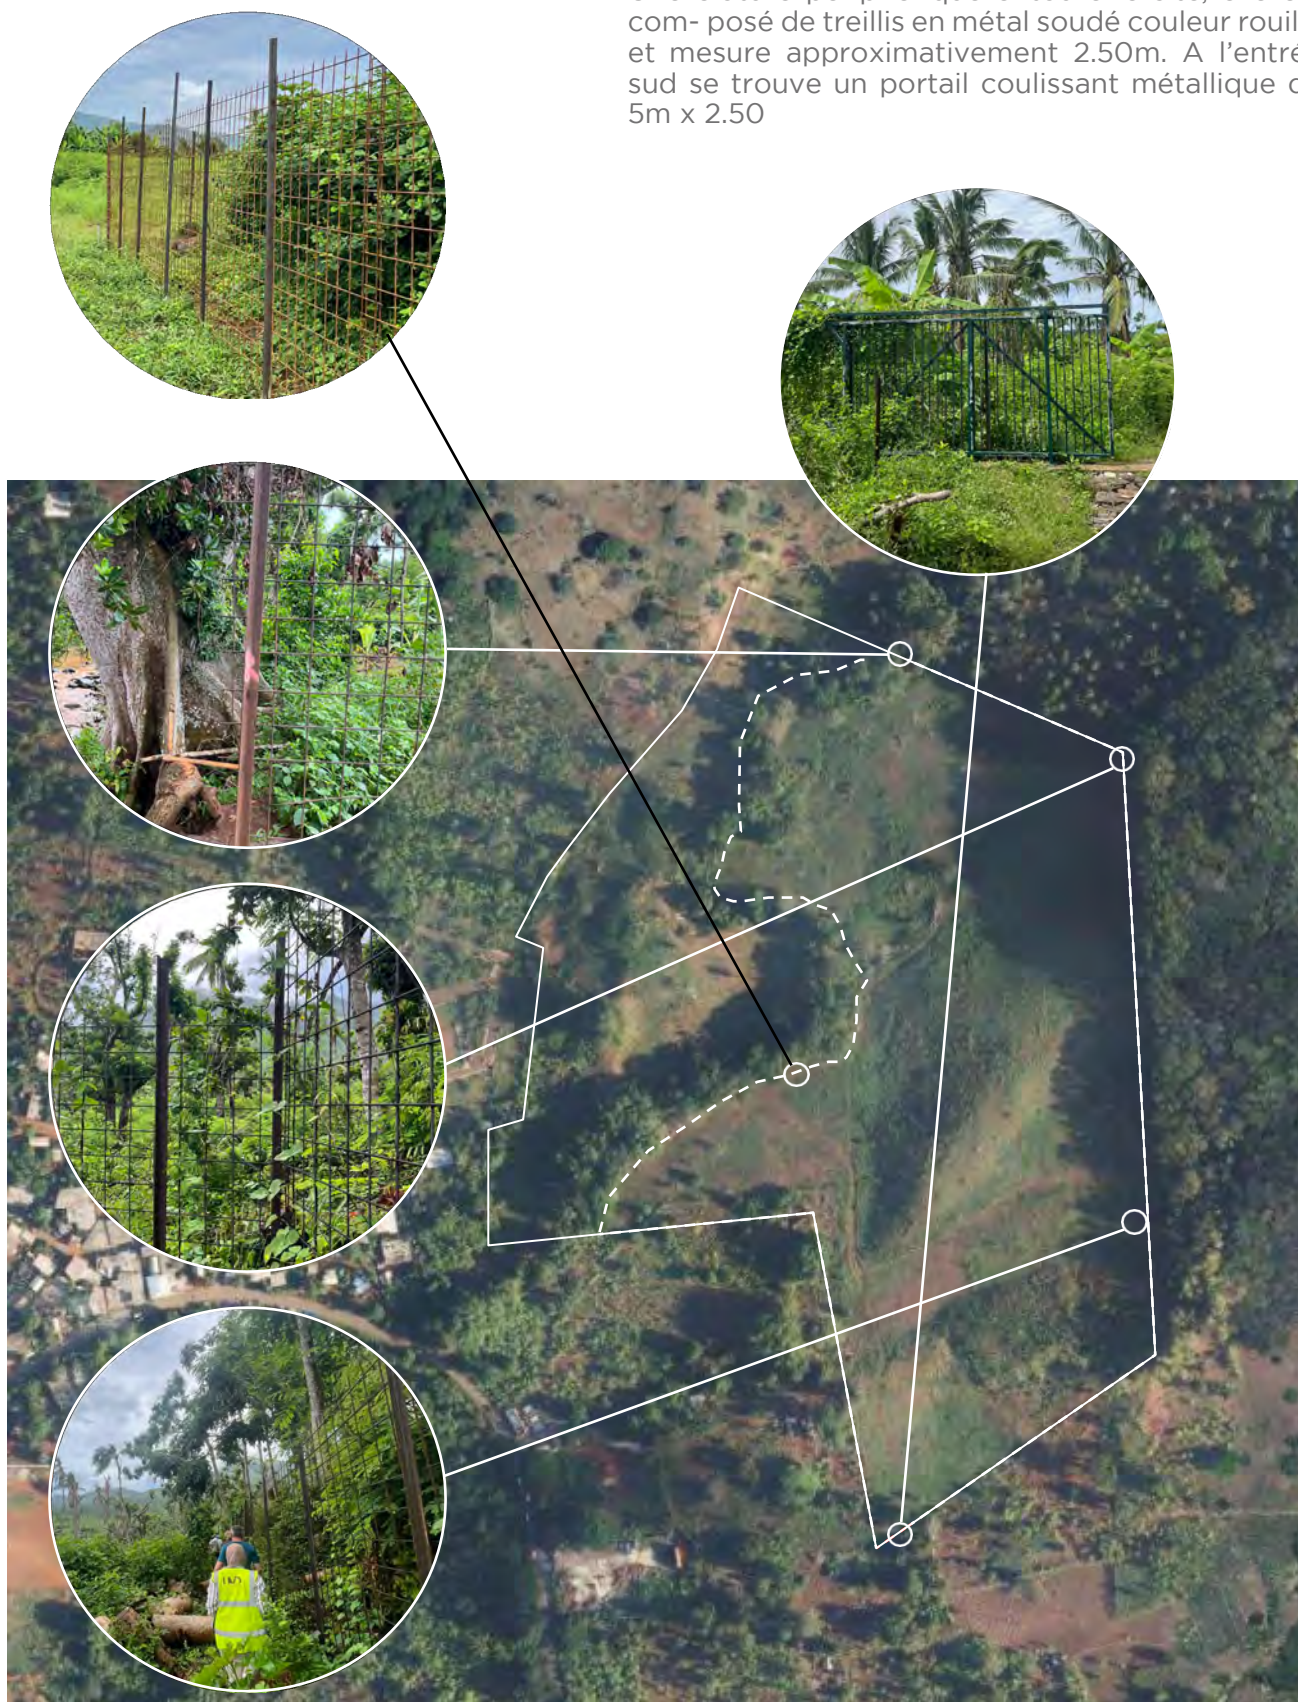
Figure 8: Clôtures de site, source Tand'M

Une clôture périphérique entoure le site, elle est composée de treillis en métal soudé couleur rouille et mesure approximativement 2.50m. A l'entrée sud se trouve un portail coulissant métallique de 5m x 2.50

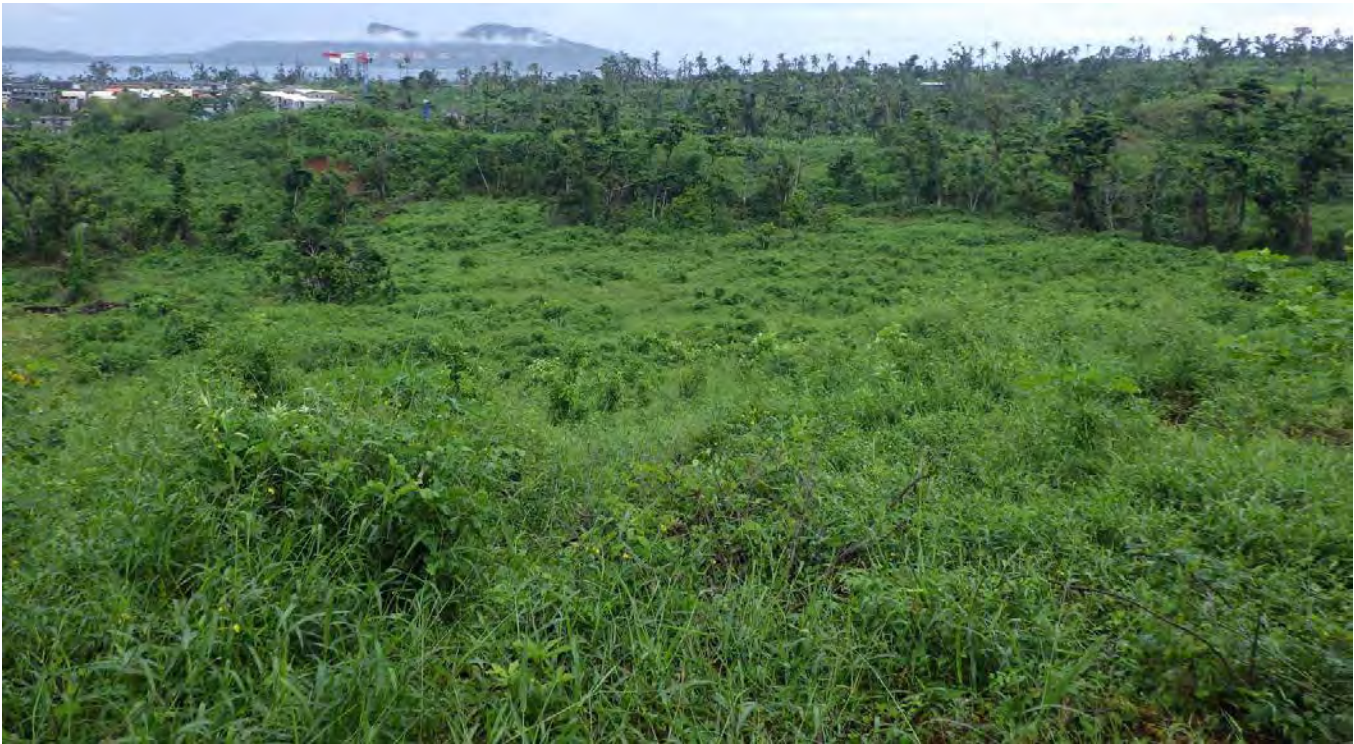
Figure 26 : Prise de vue du site en le 15 avril 2025. Direction Sud-Ouest

Le développement de cette végétation était très important (figure 24 et 25), rendant parfois difficile l'observation des plantations nouvelles. Un important chantier de désherbage/gestion des adventices est en cours. Il est important de limiter le développement des adventices pour éviter la concurrence photosynthétiques et hydrique sur les jeunes plantations (surtout lors de la saison sèche).

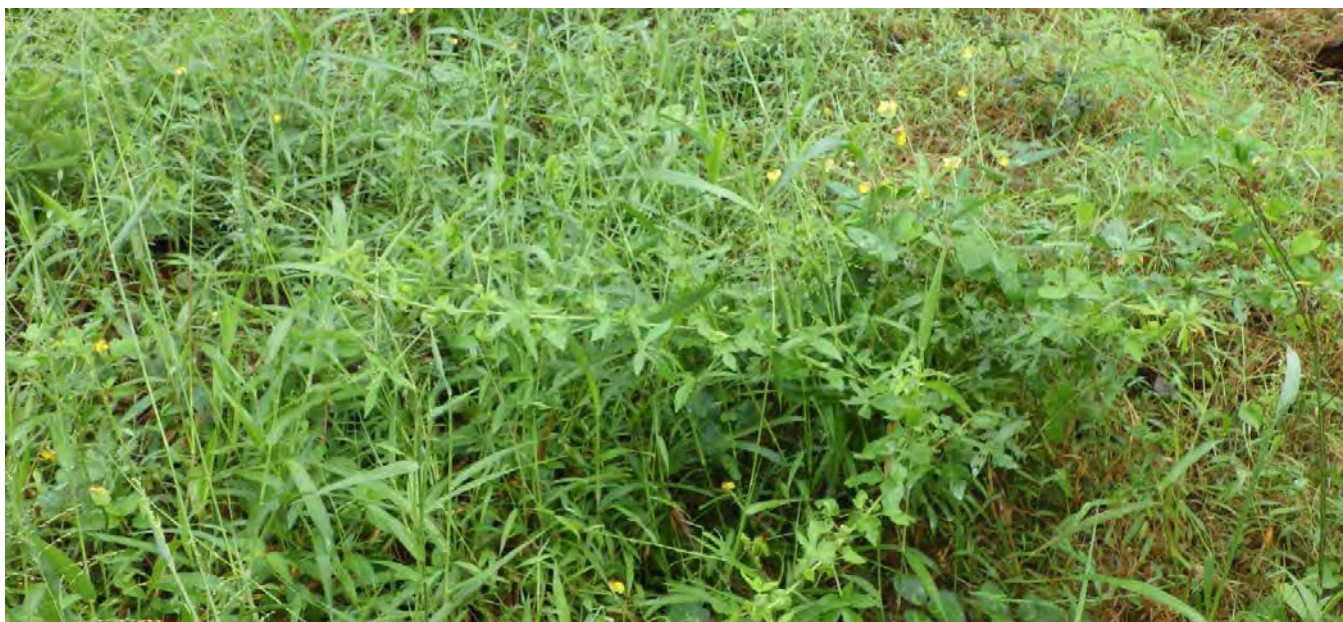
*Figure 27 : Détail de la couverture végétale du site, dominée par des associations de graminées, fabacées, formant tapis parfois très dense, pouvant être très concurrentiel pour les plantations en places , Source LAM'S*
