## Diagnostic sanitaire des arbres avant un aménagement – rue Jacques Cartier à Saint-Herblain (44)

### -- RAPPORT --

-Rapport du 24 février 2025-

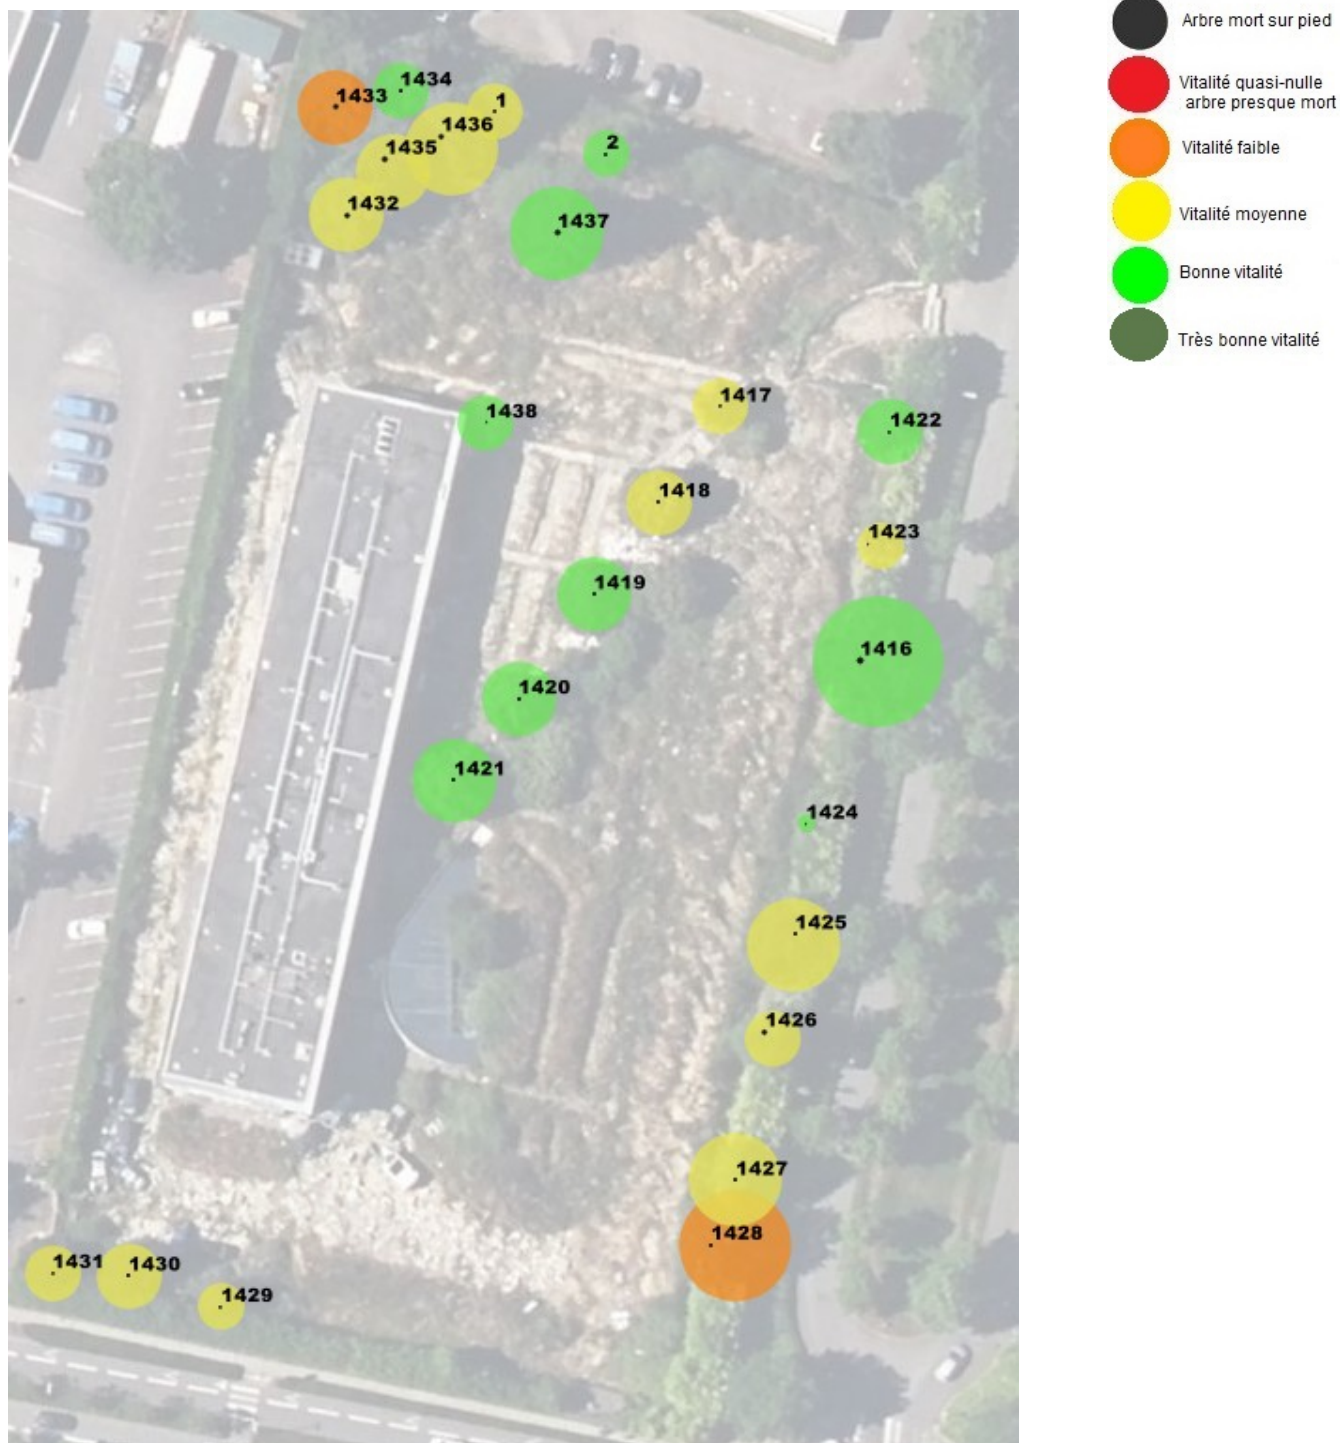
Les arbres du site montrent une vitalité globalement moyenne, tandis que l'autre moitié présente une bonne vitalité. **Deux arbres présentent une vitalité mauvaise probablement du fait de la compétition pour la lumière pour le douglas n°1433 et de son état fortement dégradé pour l'arbre n°1428.**

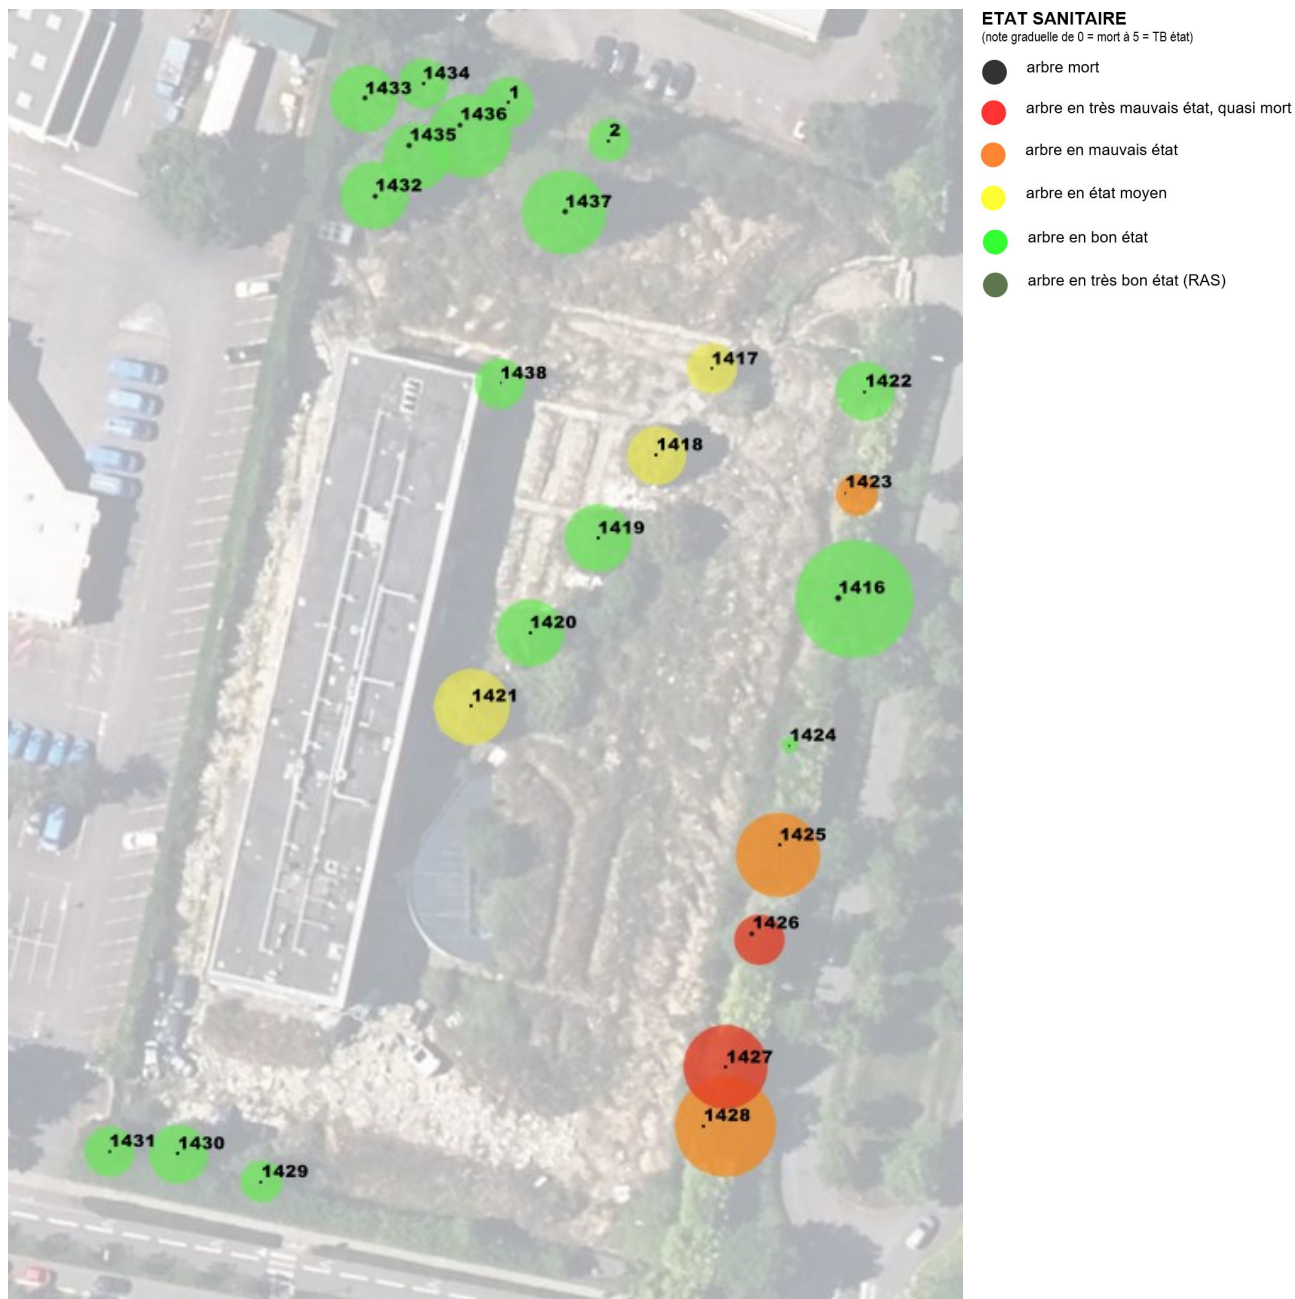
La carte témoigne de la dominance d'arbres en bon état sanitaire.

➔ Le site ne présente pas de problème majeur d'ordre sanitaire.

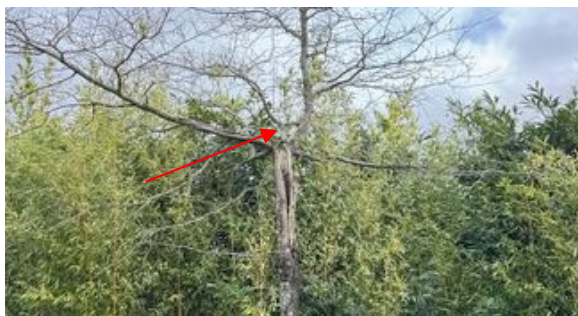
Les chênes à l'est de la parcelle le long de l'avenue Jacques cartier en mauvais ou très mauvais état le sont du fait de nombreuses blessures visibles sur le tronc ou collet (arrachement ou casses de branches anciennes).

Blessure sur l'arbre n°1423

| infos générales | | | gabarit | | | | état de santé / observations | | | propositions d'interventions<br>(hors projet archi) |
|---|---|---|---|---|---|---|---|---|---|---|
| 1423 | Chêne des<br>marais | jeune adulte | 6 | 16 | 5 | Houppier 3/4<br>désaxé est | 3 | 2 | Présence d'une grosse blessure au collet en cours de recouvrement. | |

- **Le maintien des arbres n° 1423, 1425, 1426, 1427 et 1428 est compromis.** Leur état de santé fortement dégradé justifie leur remplacement.
- **Des petits sujets spontanés sont présents dans la haie à l'ouest du projet.** On y trouve du chêne vert, des bouleaux, du douglas. En cas de préservation, ils pourront former une haie d'avenir.

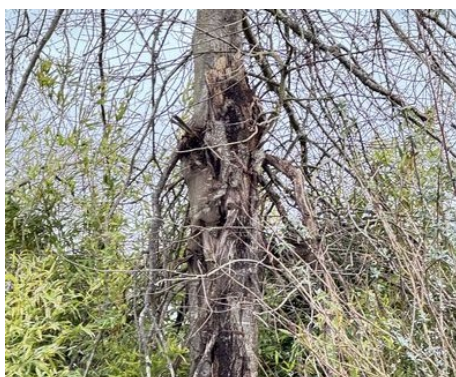
Blessure sur l'arbre n°1426

| infos générales | | | gabarit | | | | état de santé / observations | | | propositions d'interventions<br>(hors projet archi) |
|---|---|---|---|---|---|---|---|---|---|---|
| 1426 | Chêne des<br>marais | jeune adulte | 10/15 | 40 | 6 | Houppier 3/4<br>désaxé<br>est/sud-est | 3 | 1 | Présence d'une fructification de saprophyte à l'insertion de la fourche. C'est un arbre sans avenir. | Arbre sans avenir, proposition d'abattage |
