# NOTE ECOLOGIQUE CROIX – RUE ISAAC HOLDEN

Rédacteur : Simon DEMAN (écologue)

Date : 08/07/2025

## 1.1. CONTEXTE DE LA MISSION

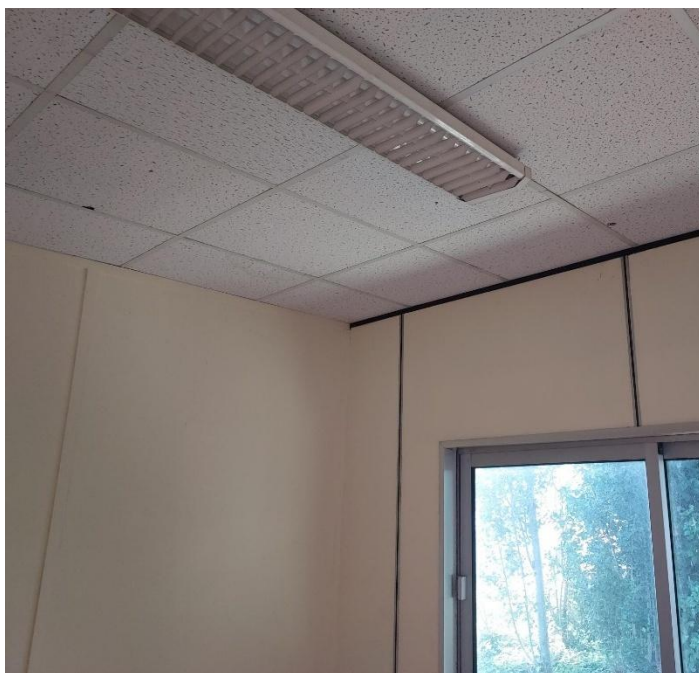
L'intérieur du bâtiment est très lumineux et hermétique. L'agencement interne correspond à une succession de pièces de bureaux sur un même niveau. Le cloisonnement du bâtiment correspond à des parois modulables en placoplâtre, qui ne sont pas favorables à l'accueil de la Chiroptérofaune. Les plafonds sont constitués par des faux plafonds suspendus. Considérant l'étanchéité du bâtiment ainsi que la morphologie des toitures, les potentialités de retrouver des individus en gîte sont jugées très faibles. Aucun indice de présence n'est observé (individu, fèces, odeurs...) au sein des différentes pièces. De plus, les conditions à l'intérieur du bâtiment sont jugées défavorables : sécheresse de l'air et poussières.

**Pièce témoignant de l'architecture interne du bâtiment n°2**

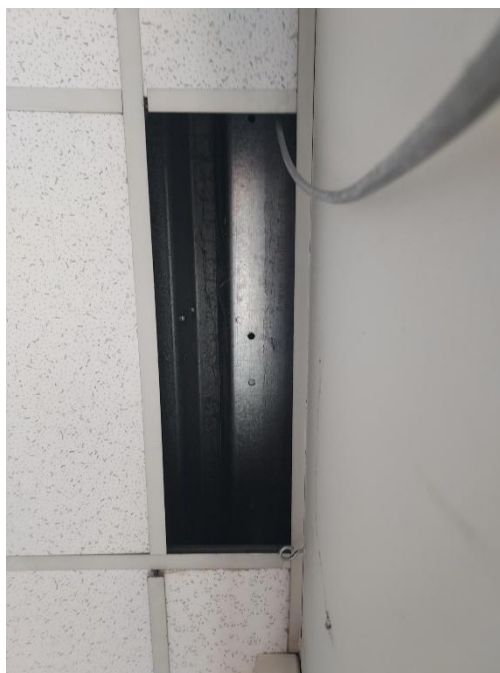
**Faux-plafond suspendu du bâtiment n° 2**

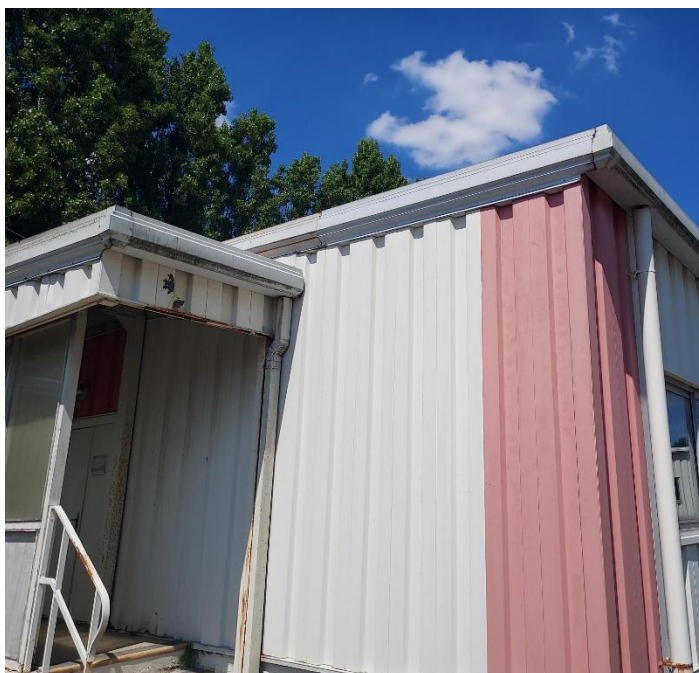
Aucune entrée ou anfractuosité franche n'est repérée sur les façades lors de l'inspection. Les closoirs de bas de pente dispensent un espace très réduit pour le passage de l'avifaune et de la Chiroptérofaune.

**Façade Sud du bâtiment n°2**

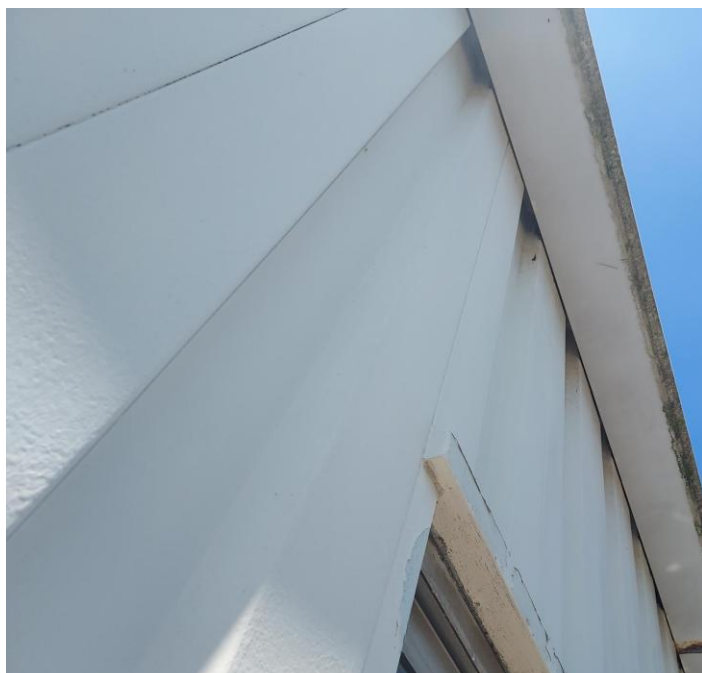
**Couvertines et closoirs de bas de pentes**

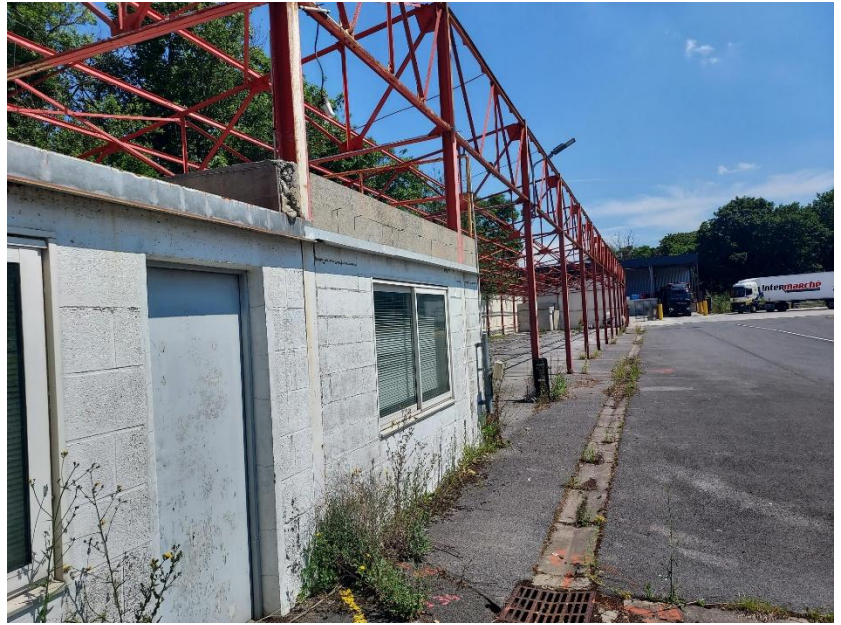
Ce bâtiment correspond à un ancien hangar en tôles dont ne subsiste que l'armature métallique. Deux édifices en parpaing sont toutefois inventoriés dont l'un est hermétique (cf photo ci-dessous). D'une manière générale les parois et plafonds sont en places sans anfractuosités favorables au gîte des chauves-souris. Seul un parpaing présente une ouverture suffisante pour le gîte. Cependant, l'inspection de ce dernier ainsi que la sortie de gîte n'ont relevé la présence d'aucun individu.

Aucune amorce de nids, nids fréquentés ou indices d'utilisation par l'avifaune de ce bâtiment n'est relevé.

**Bâtiment n°6 et l'un des édifices en parpaing**

**Les potentialités écologiques sont jugées très faibles pour le gîte et la nidification au sein du bâtiment n°6.**

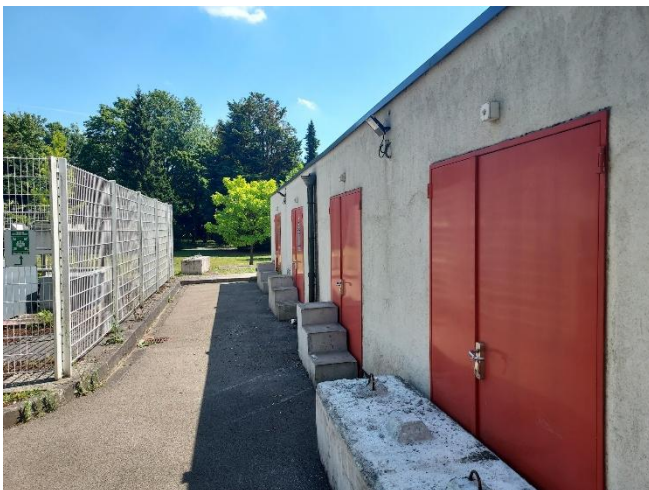
Ce bâtiment correspond à un bâtiment technique de plein pied, hermétique et condamné par des plots bétons. L'inspection de ce dernier a été réalisée par une inspection extérieure des façades. Aucune ouverture vers l'extérieur ne permet le passage de la Faune. Les couvertines sont bien en place et ne dispensent qu'un espace réduit entre le mur et la couvertine. Concernant les toitures, ces dernières sont planes et constituées d'une membrane bitumeuse, sans anfractuosités ou interstices favorables pour le gîte ou la nidification.

**Les potentialités écologiques sont jugées nulles pour le gîte et la nidification au sein du bâtiment n°4.**

**Façade Nord-Est du bâtiment n°4**

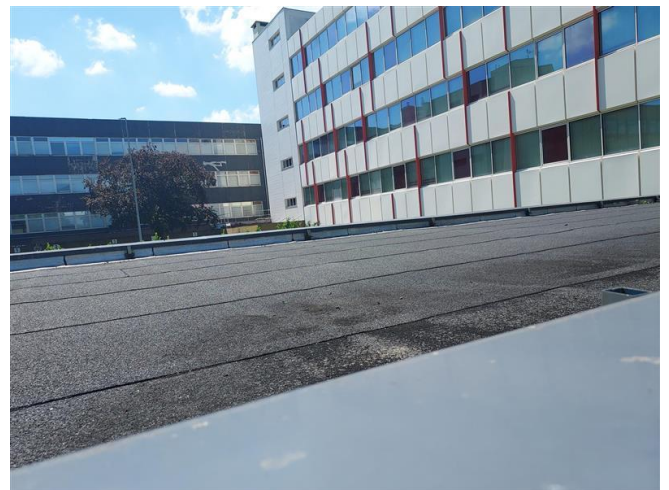
**Toiture plane du bâtiment n°4**

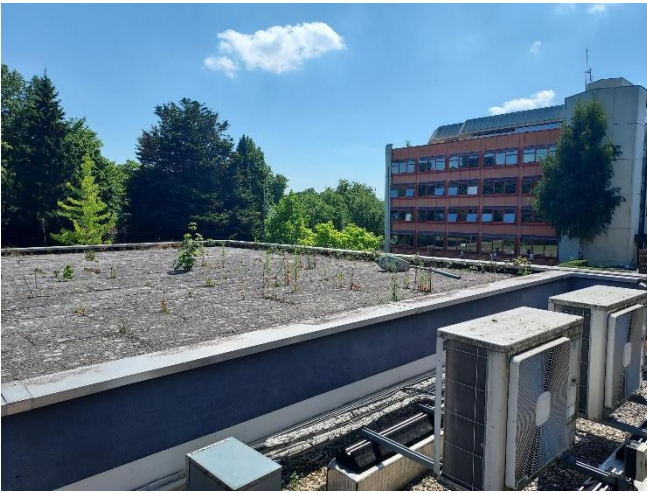
Ce bâtiment correspond à un bâtiment technique de plein pied avec toiture plane constituée d'une membrane bitumeuse, sans anfractuosités ou interstices favorables pour le gîte ou la nidification. Des édicules techniques sont présents en toiture et leurs inspections visuelles révèlent le caractère défavorable pour le gîte ou la nidification.

Toiture plane du bâtiment n°3

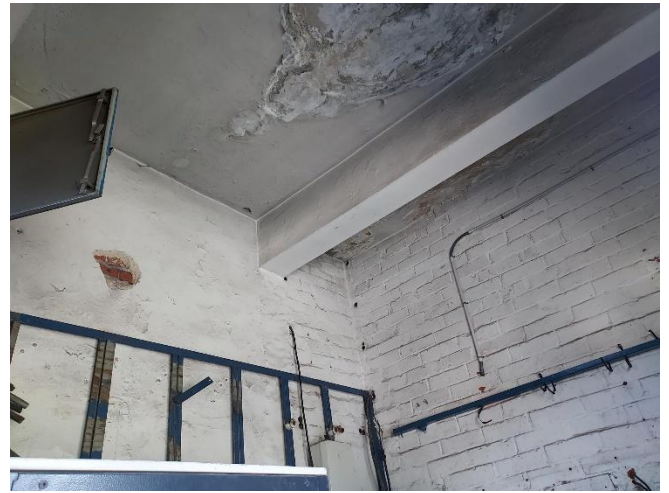
L'inspection interne n'a relevé aucune trace ou indice de présence ancienne ou récente de ces deux groupes taxonomiques. De plus, les murs et plafonds sont lisses et sans aspérités.

Intérieur du bâtiment n°3

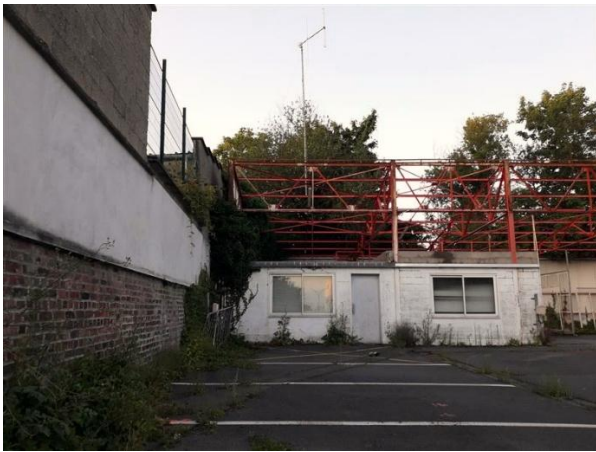
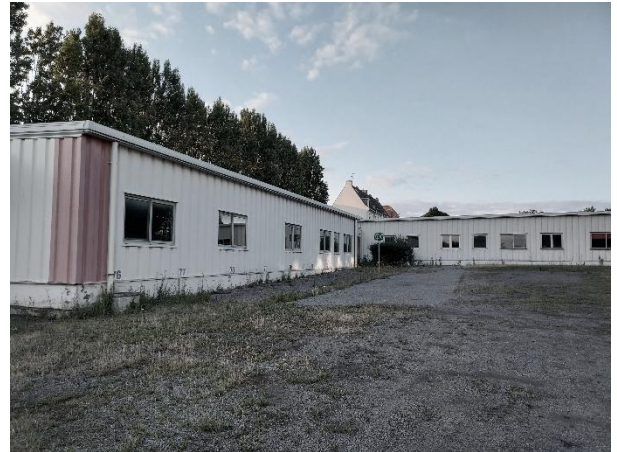
Tout d'abord, l'**observation des façades** s'est déroulée 30 minutes avant et 30 minutes après le coucher du soleil avec l'utilisation du détecteur ultrasons Pettersson D240 X. Aucune sortie de gîtes n'a été observée sur ces deux bâtiments.

**Photographies des bâtiments concernés par les sorties de gîtes**
