### Annexe 3 : Planche photos / Situation le 14/01/2026

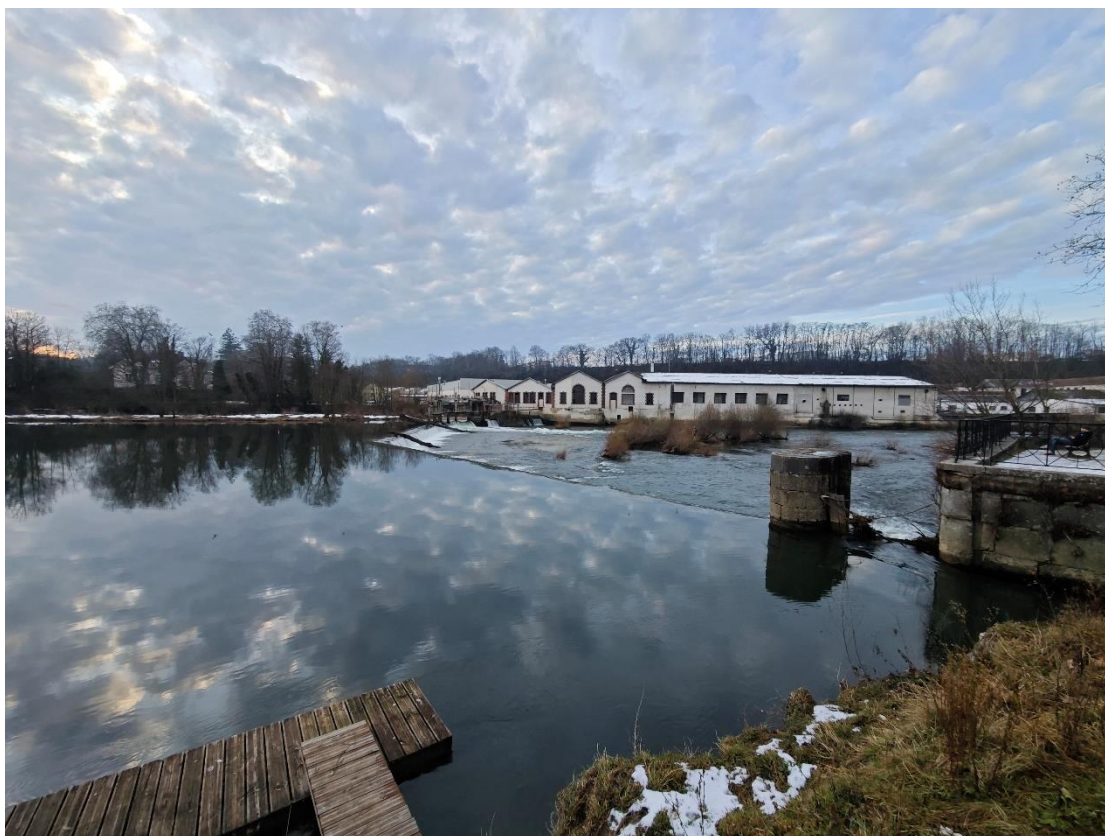
**Vue 1 : Plan large, au fond les anciennes usines 'Peugeot-Japy'**

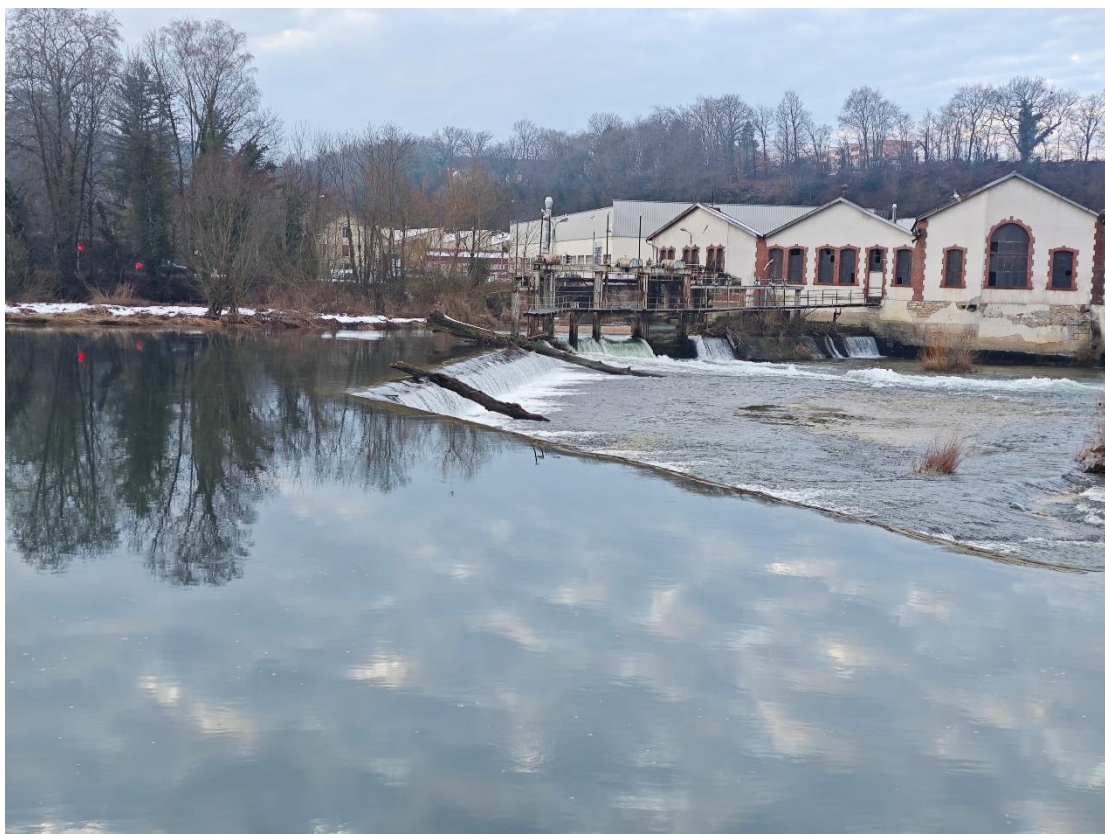
**Vue 2 : Le seuil, les vannes de décharge de crue, les bâtiments**

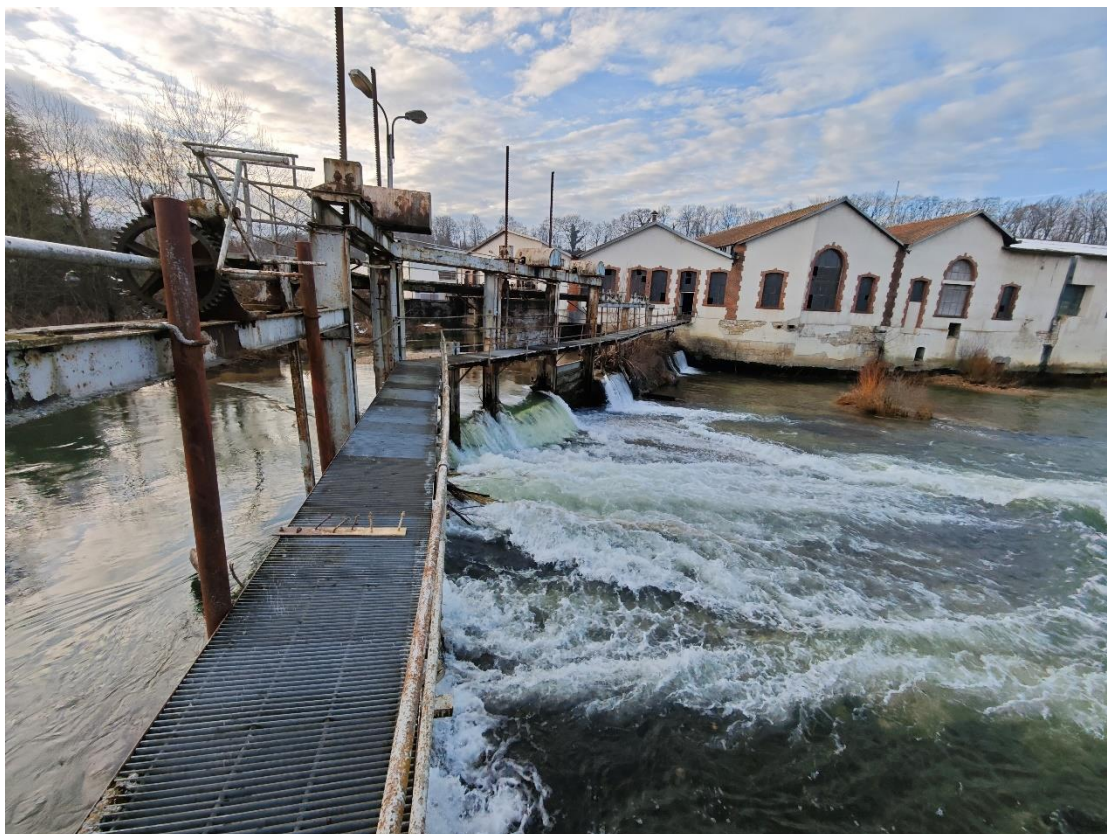
**Vue 3 : Les vannes de décharge de crue, les bâtiments**

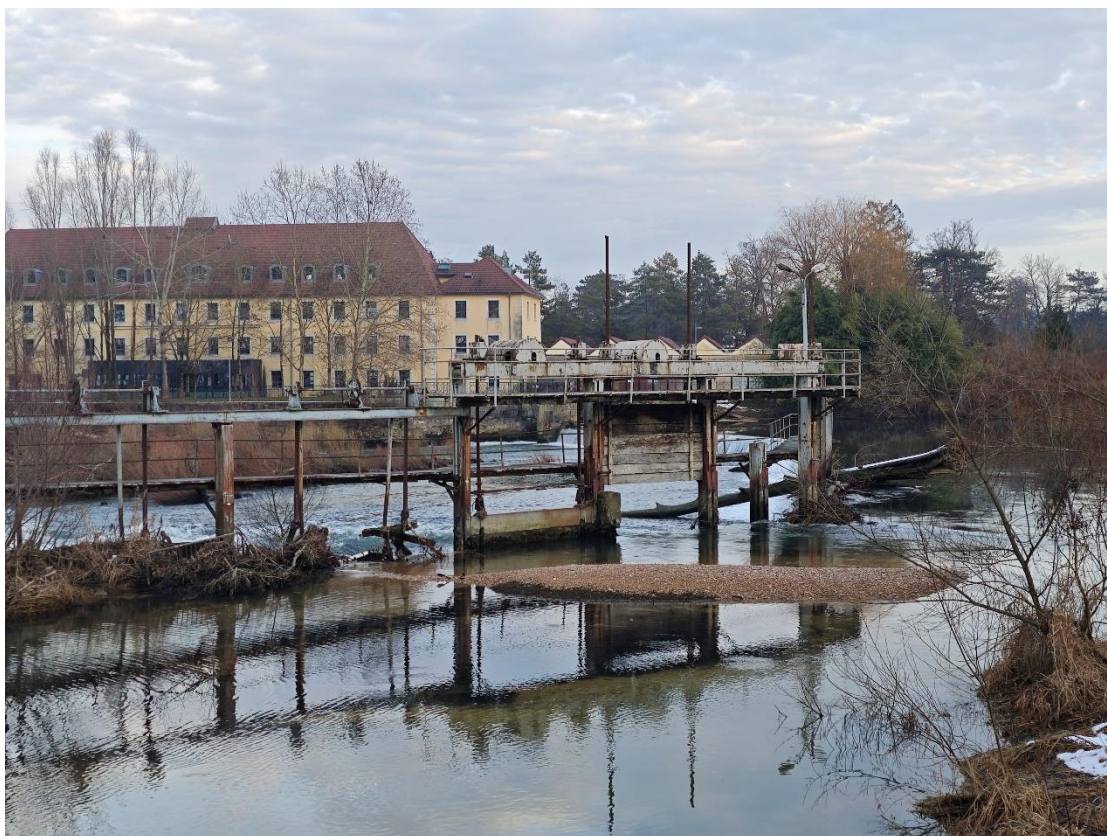
**Vue 4 : Les vannes de décharge de crue**

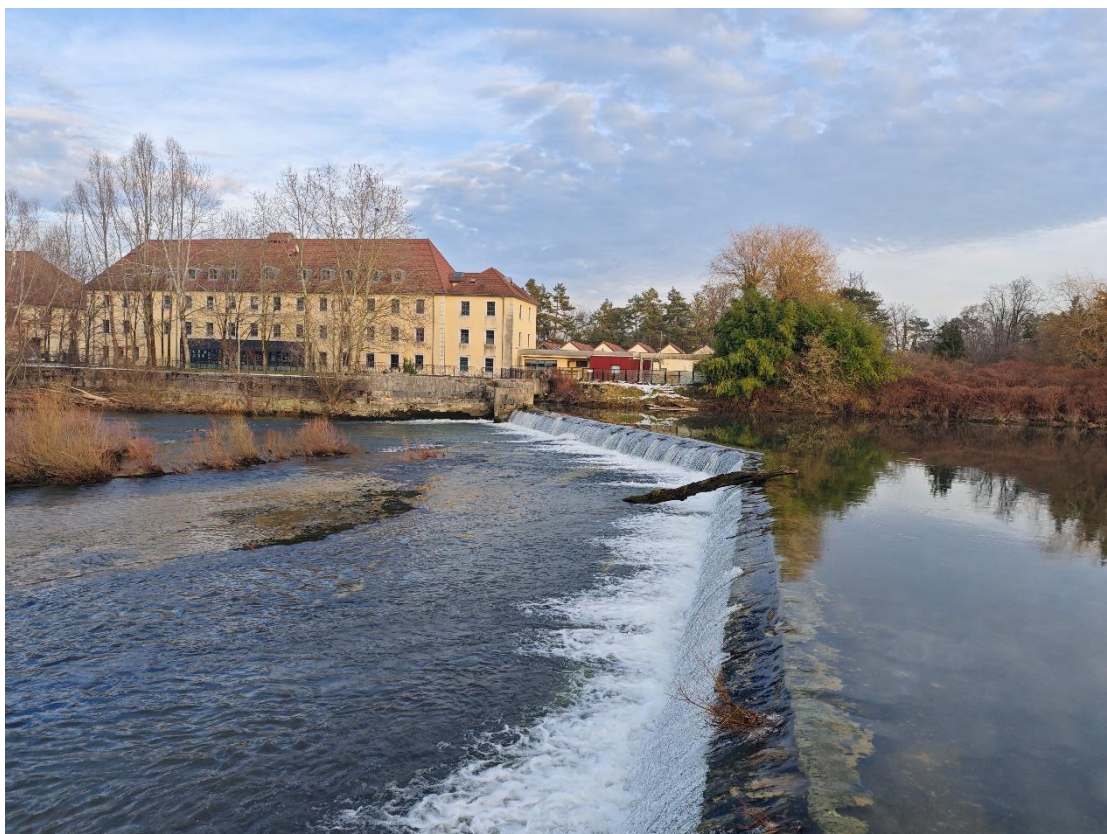
**Vue 5 : Le seuil, la commune d'Audincourt au fond en rive droite**

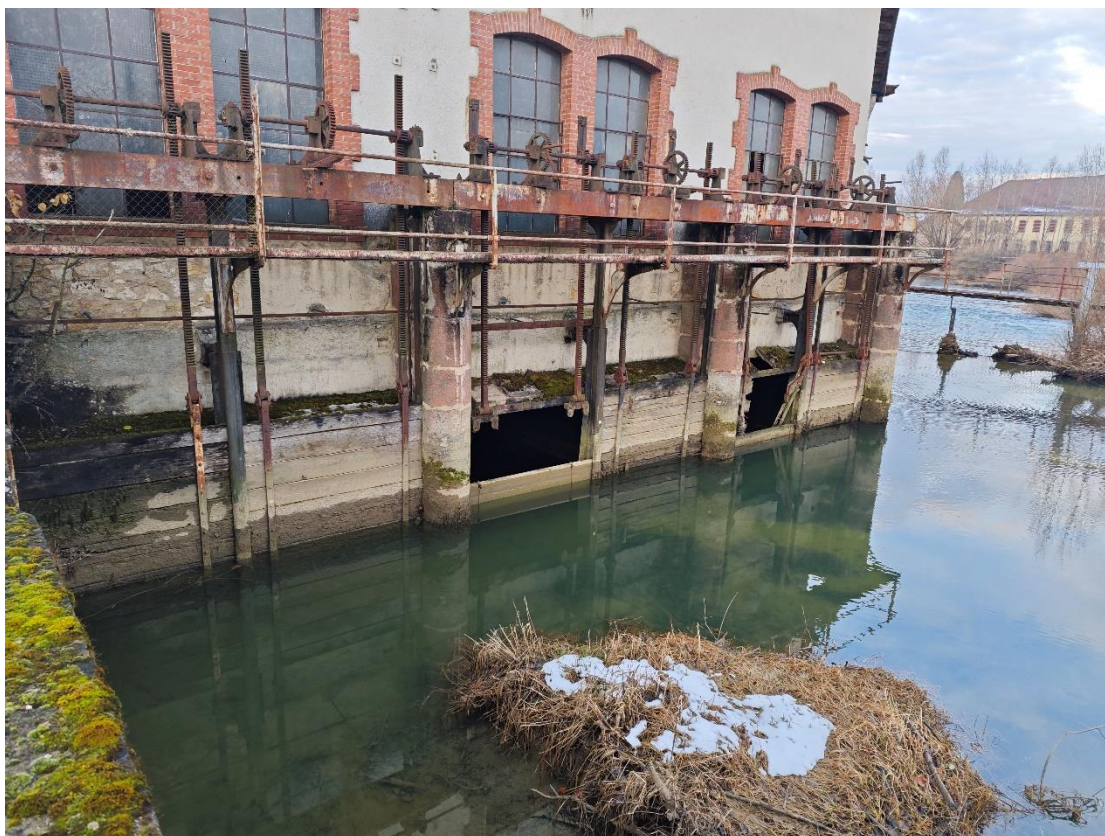
Vue 6 : Les vannes et leurs mécanismes de commande hors-service

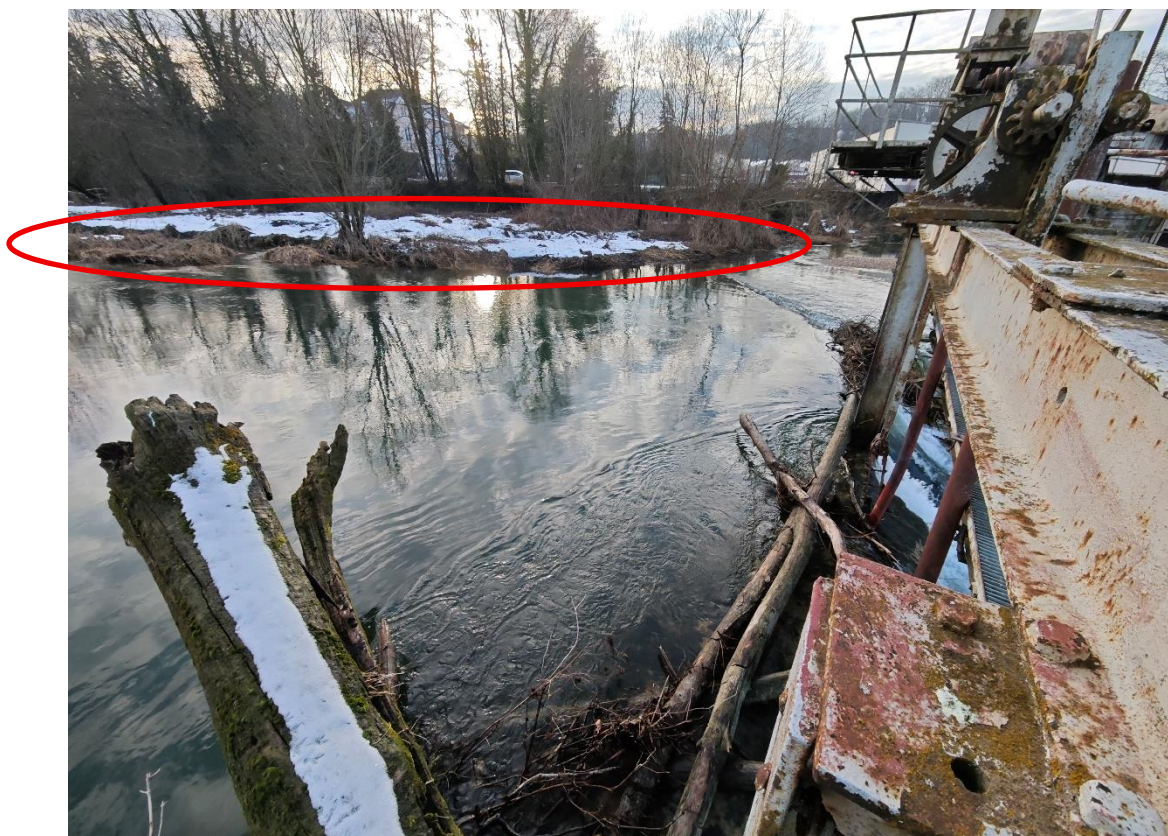
Vue 7 : La zone de dépôt sédimentaire

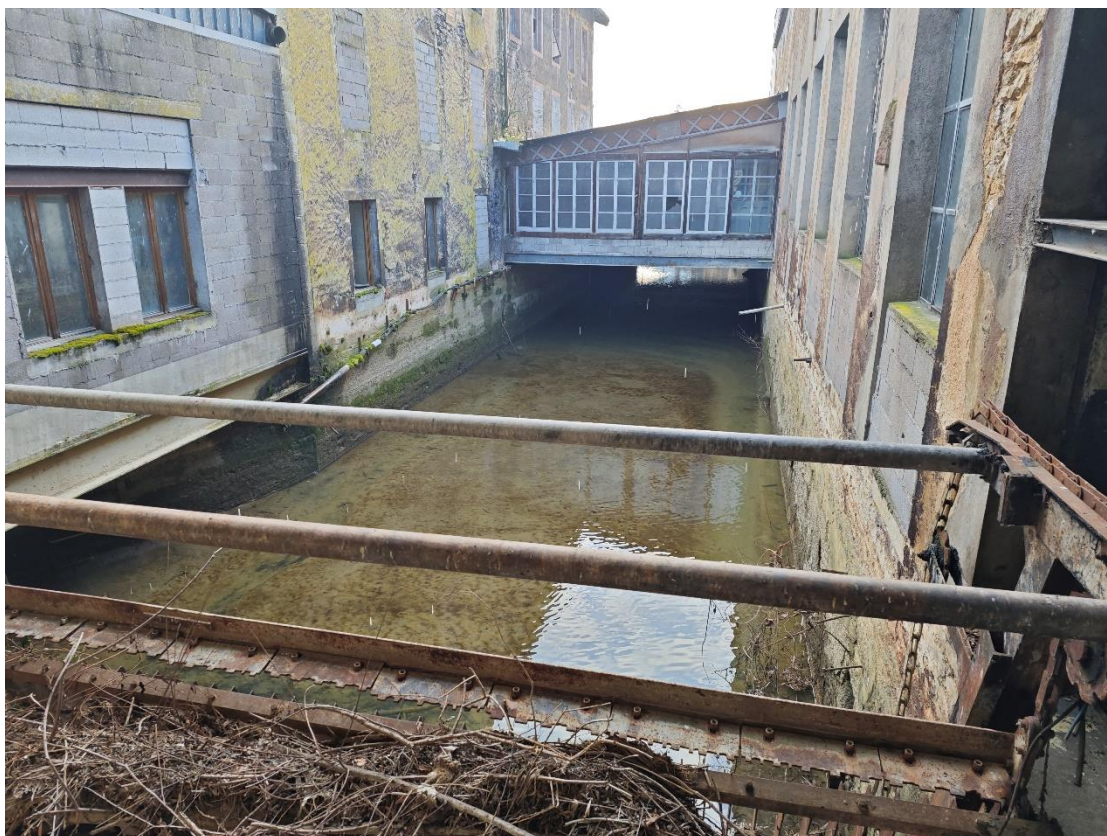
**Vue 8 : vue depuis le local technique de la centrale, le dégrilleur au premier plan**

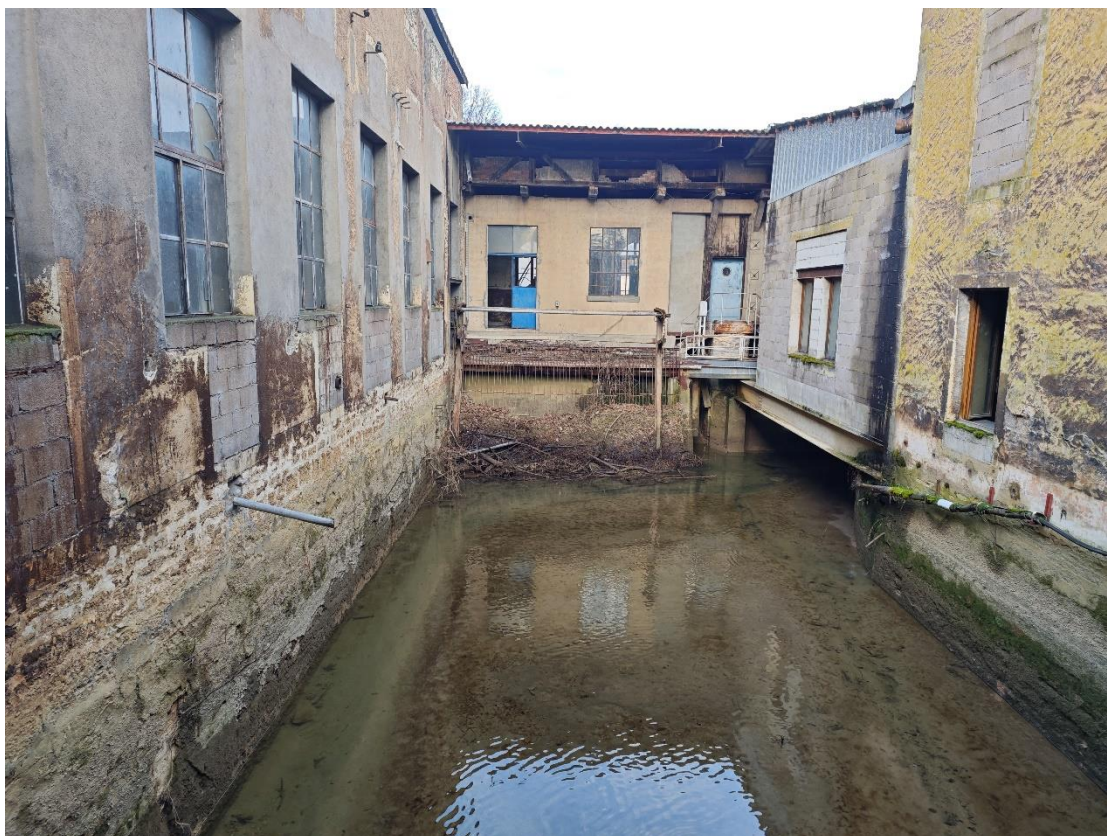
**Vue 9 : Vue depuis le canal d'amenée, au fond le dégrilleur et le local technique**

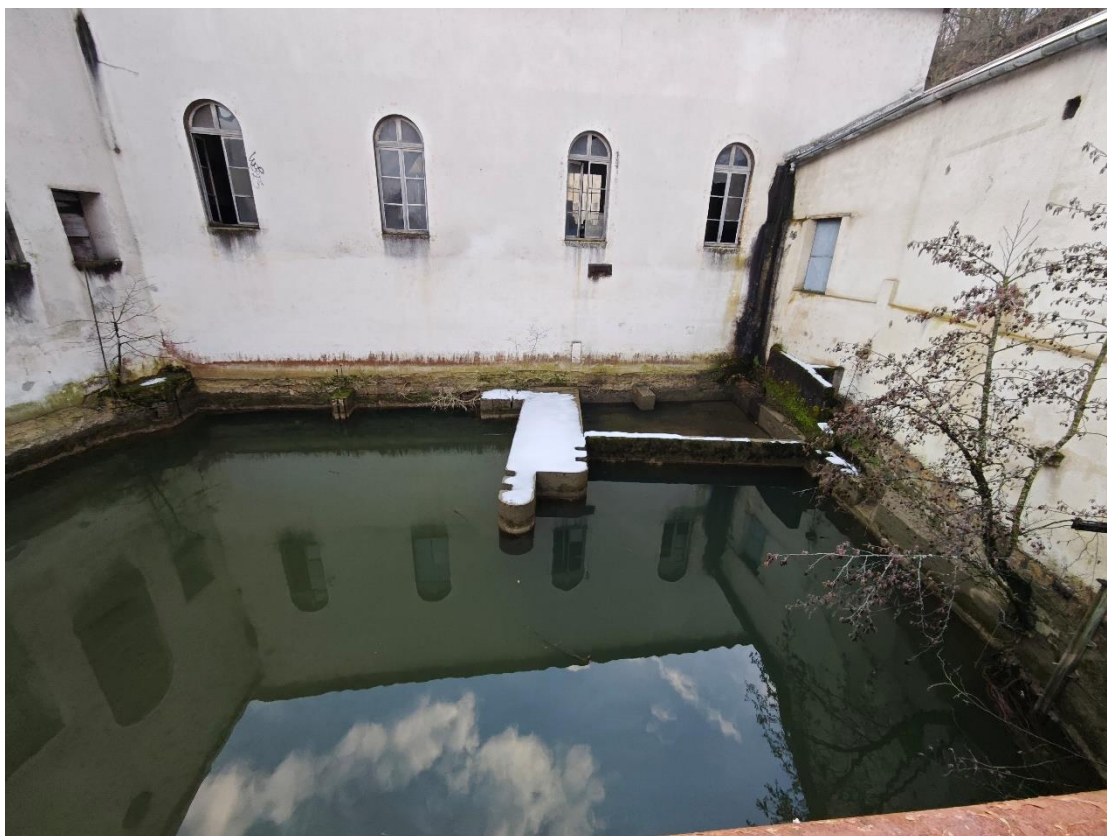
Vue 10 : Le début du canal de fuite, le local technique au fond

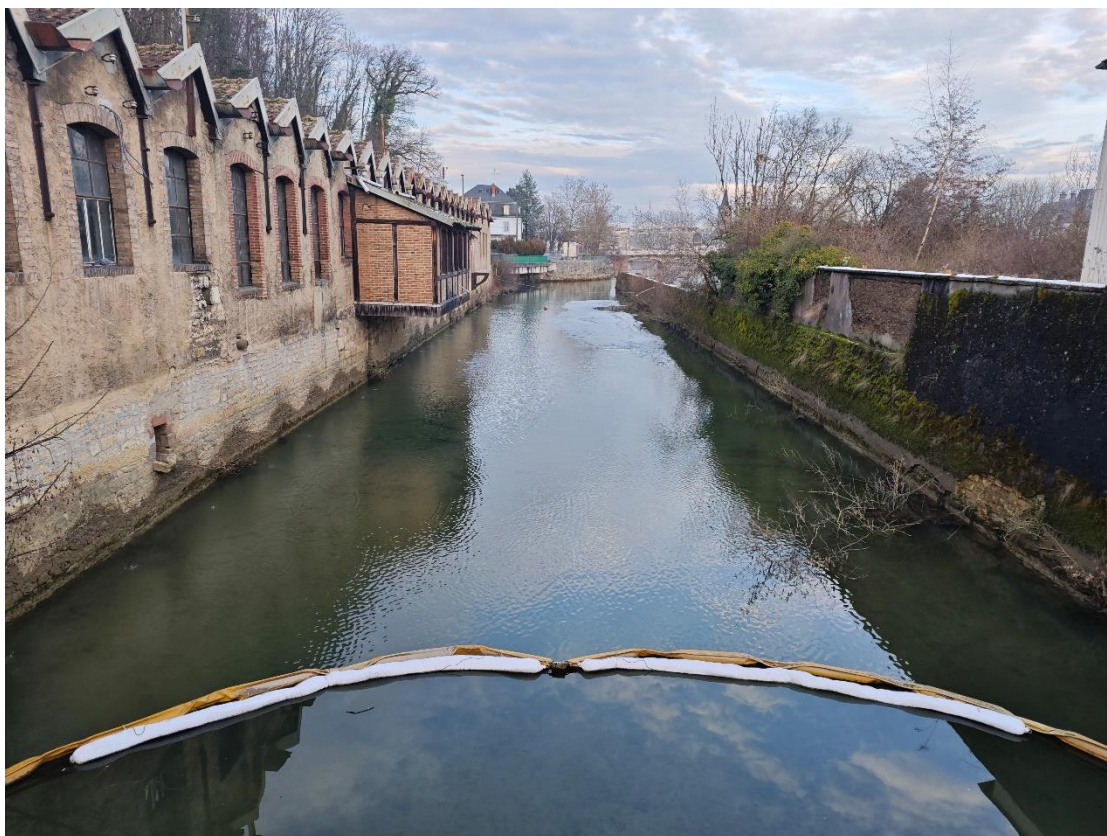
Vue 11 : Le canal de fuite

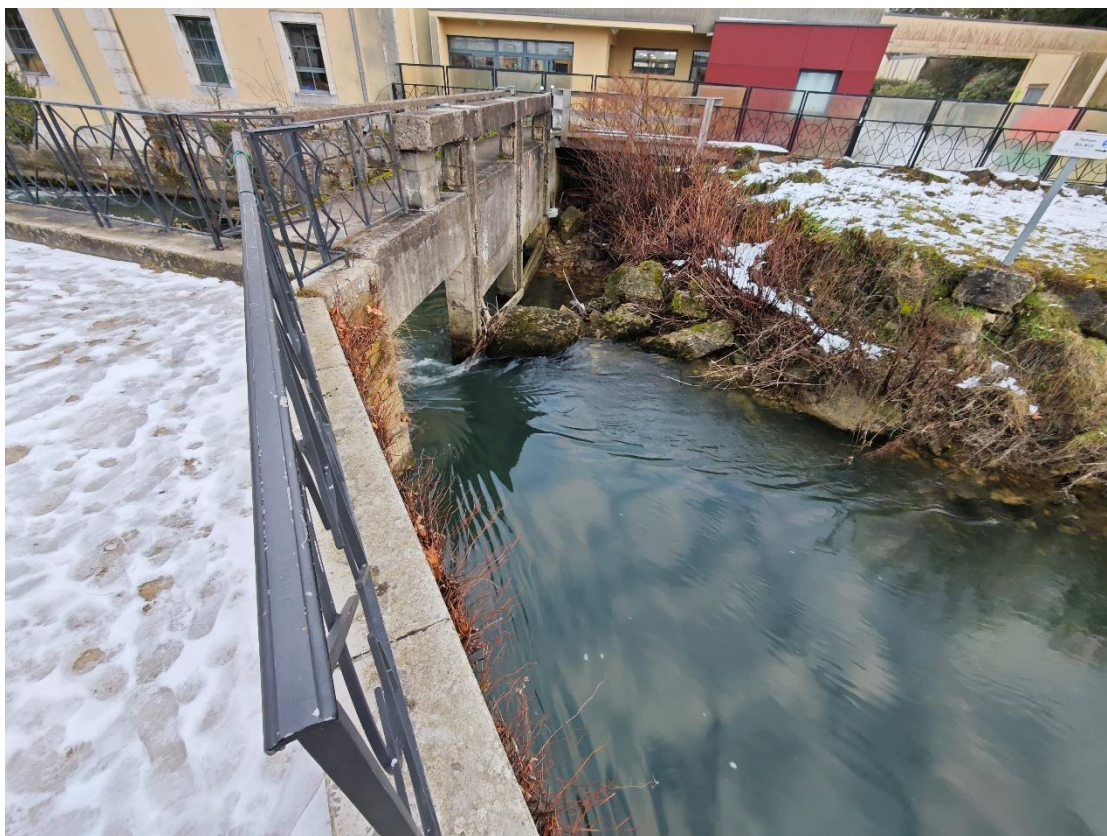
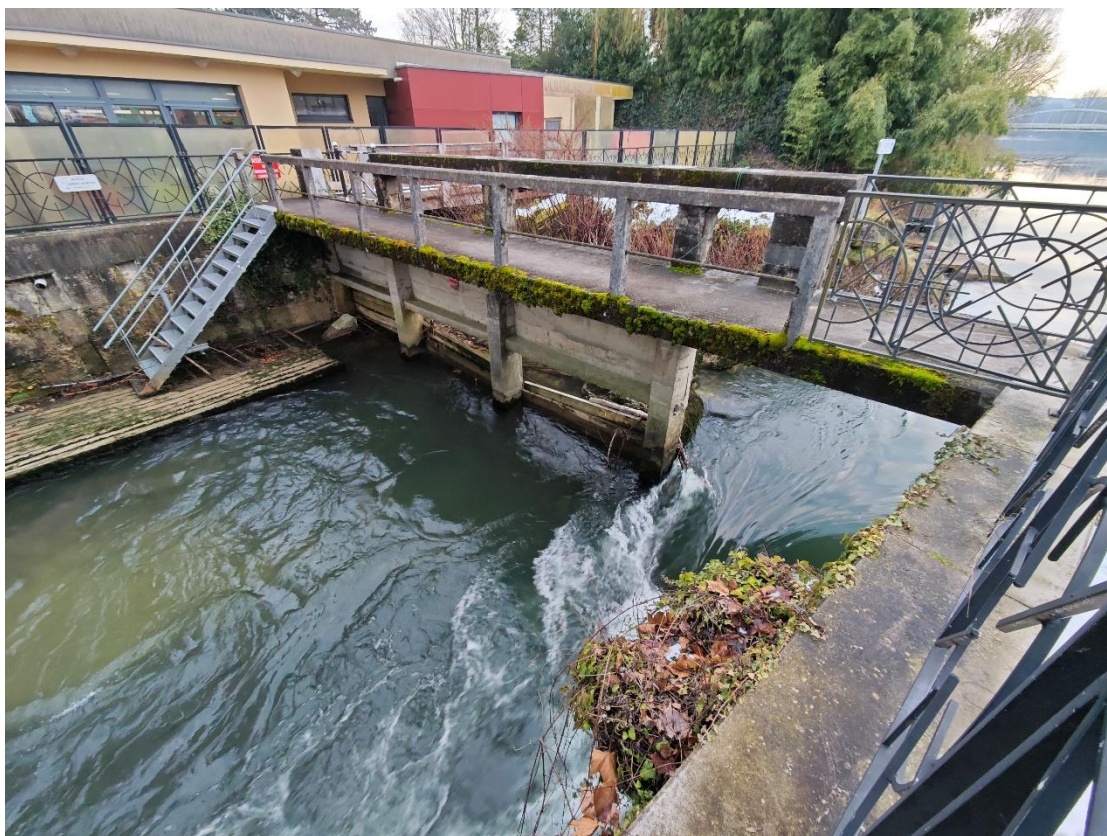
Vue 12 : L'entrée du parcours

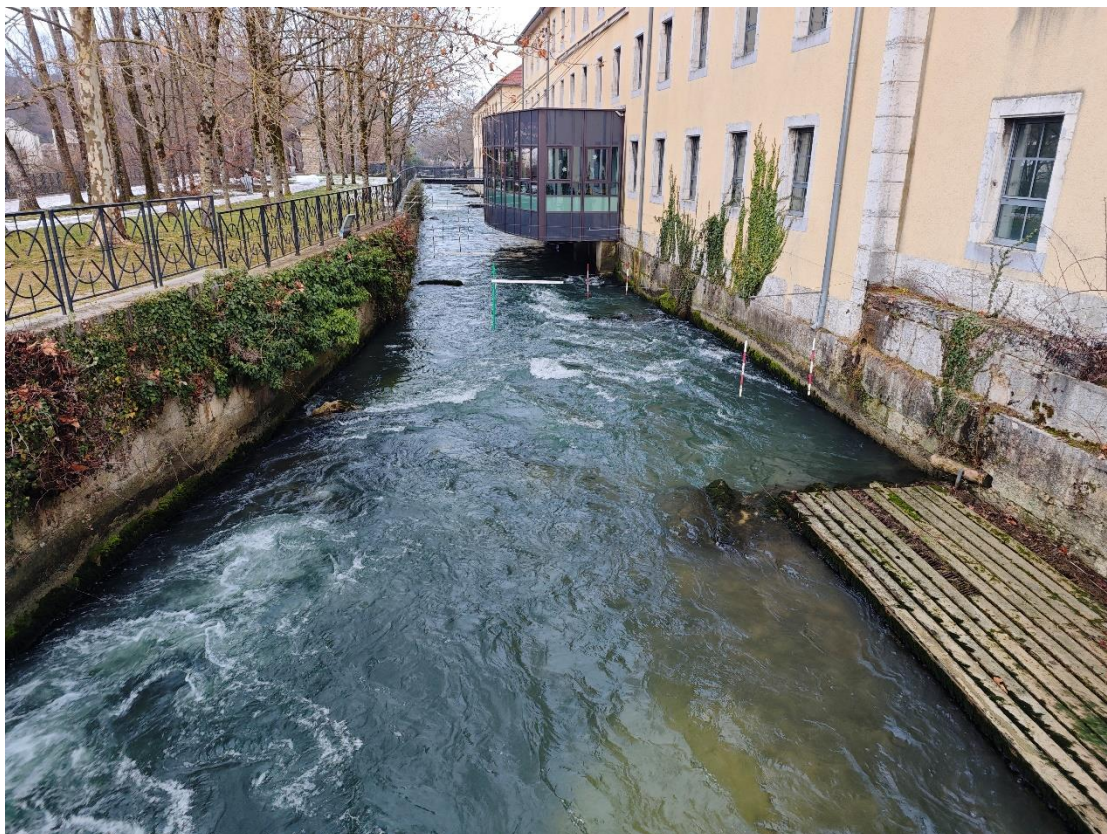
**Vue 13 : Le parcours vu de l'amont**

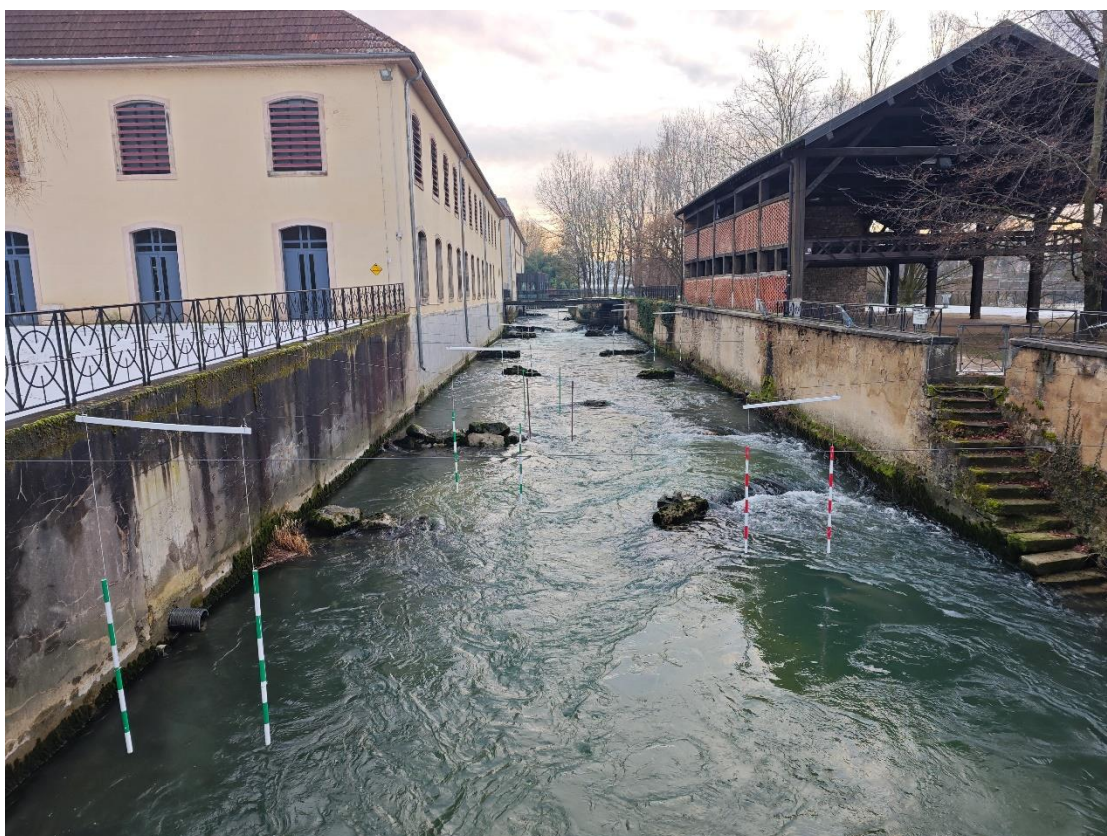
**Vue 14 : Le parcours vu de l'aval**
