# RAPPORT PHASE 2 bis

## COMMUNE DE SAINT-RESTITUT (26)

Mise à jour du schéma directeur d'assainissement  
Phase n°2 bis : Investigations complémentaires

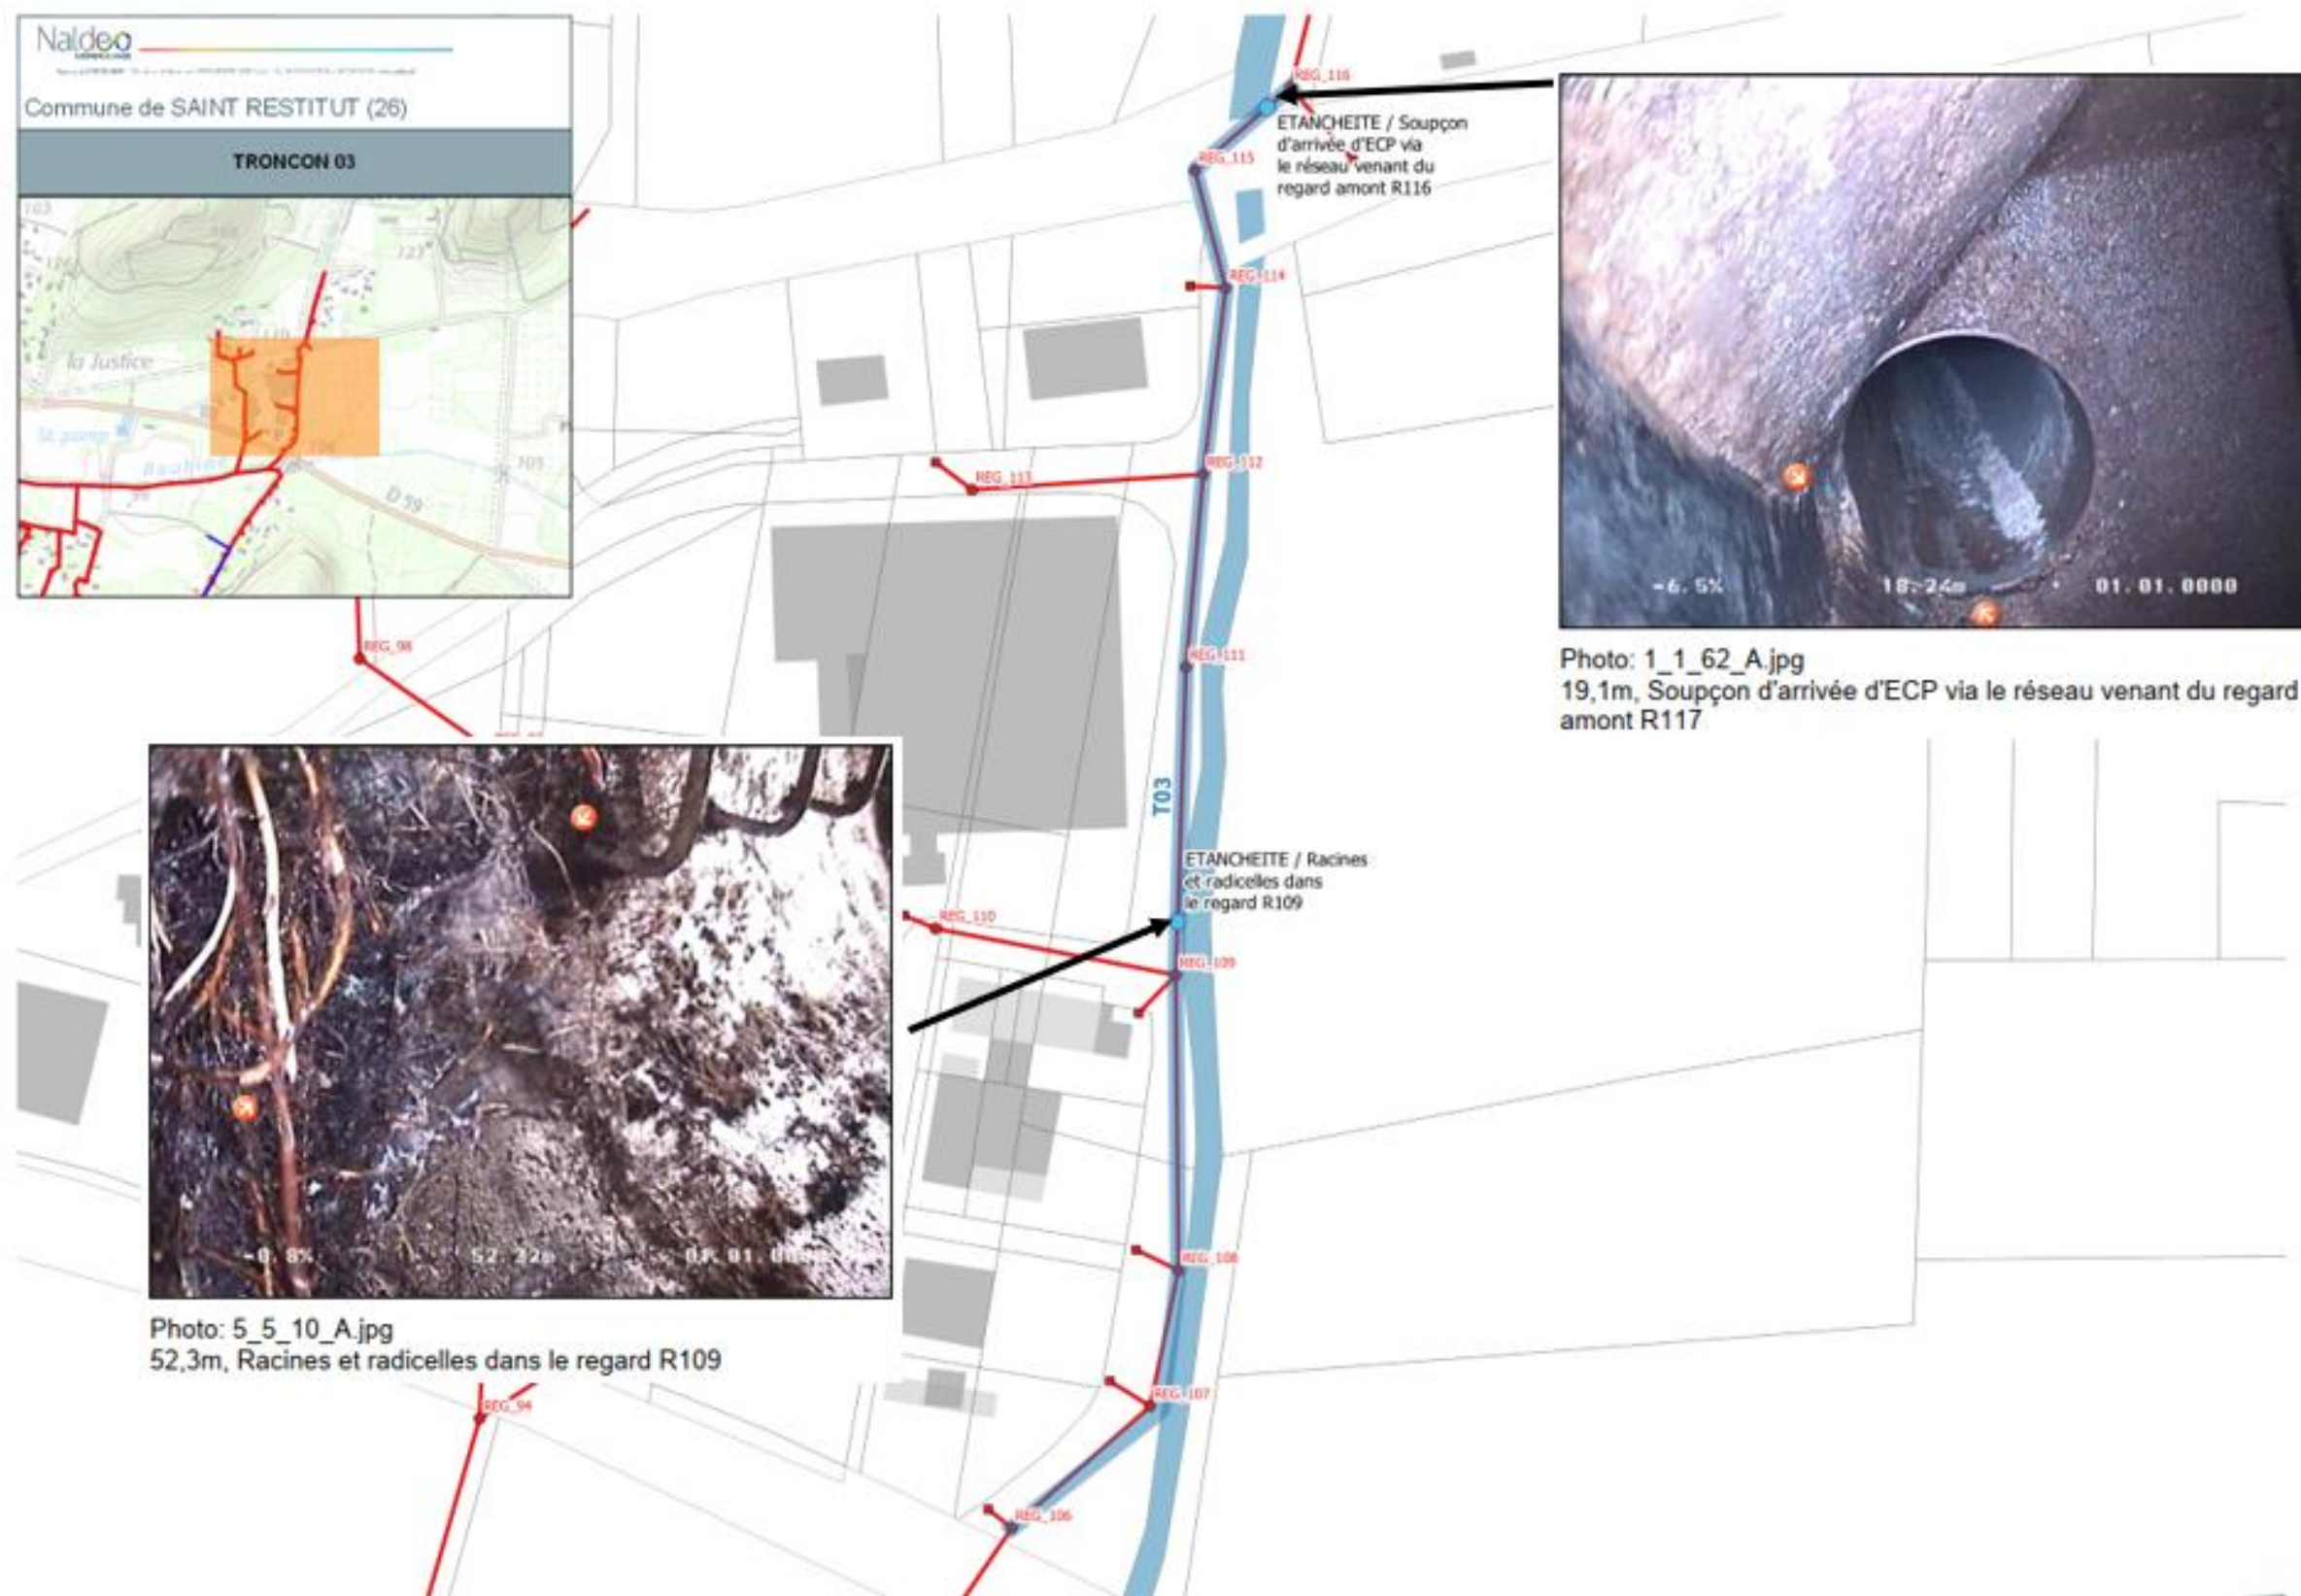
#### 4.7.1 Chemin de Solérieux (Tronçon n°3)

| TRONCON | CATEGORIE | DEFAUT | ANNEE |
|---|---|---|---|
| 3 | ETANCHEITE | Soupçon d'arrivée d'ECP via le réseau venant du regard amont R116 | 2022 |
| 3 | ETANCHEITE | Racines et radicelles dans le regard R109 | 2022 |

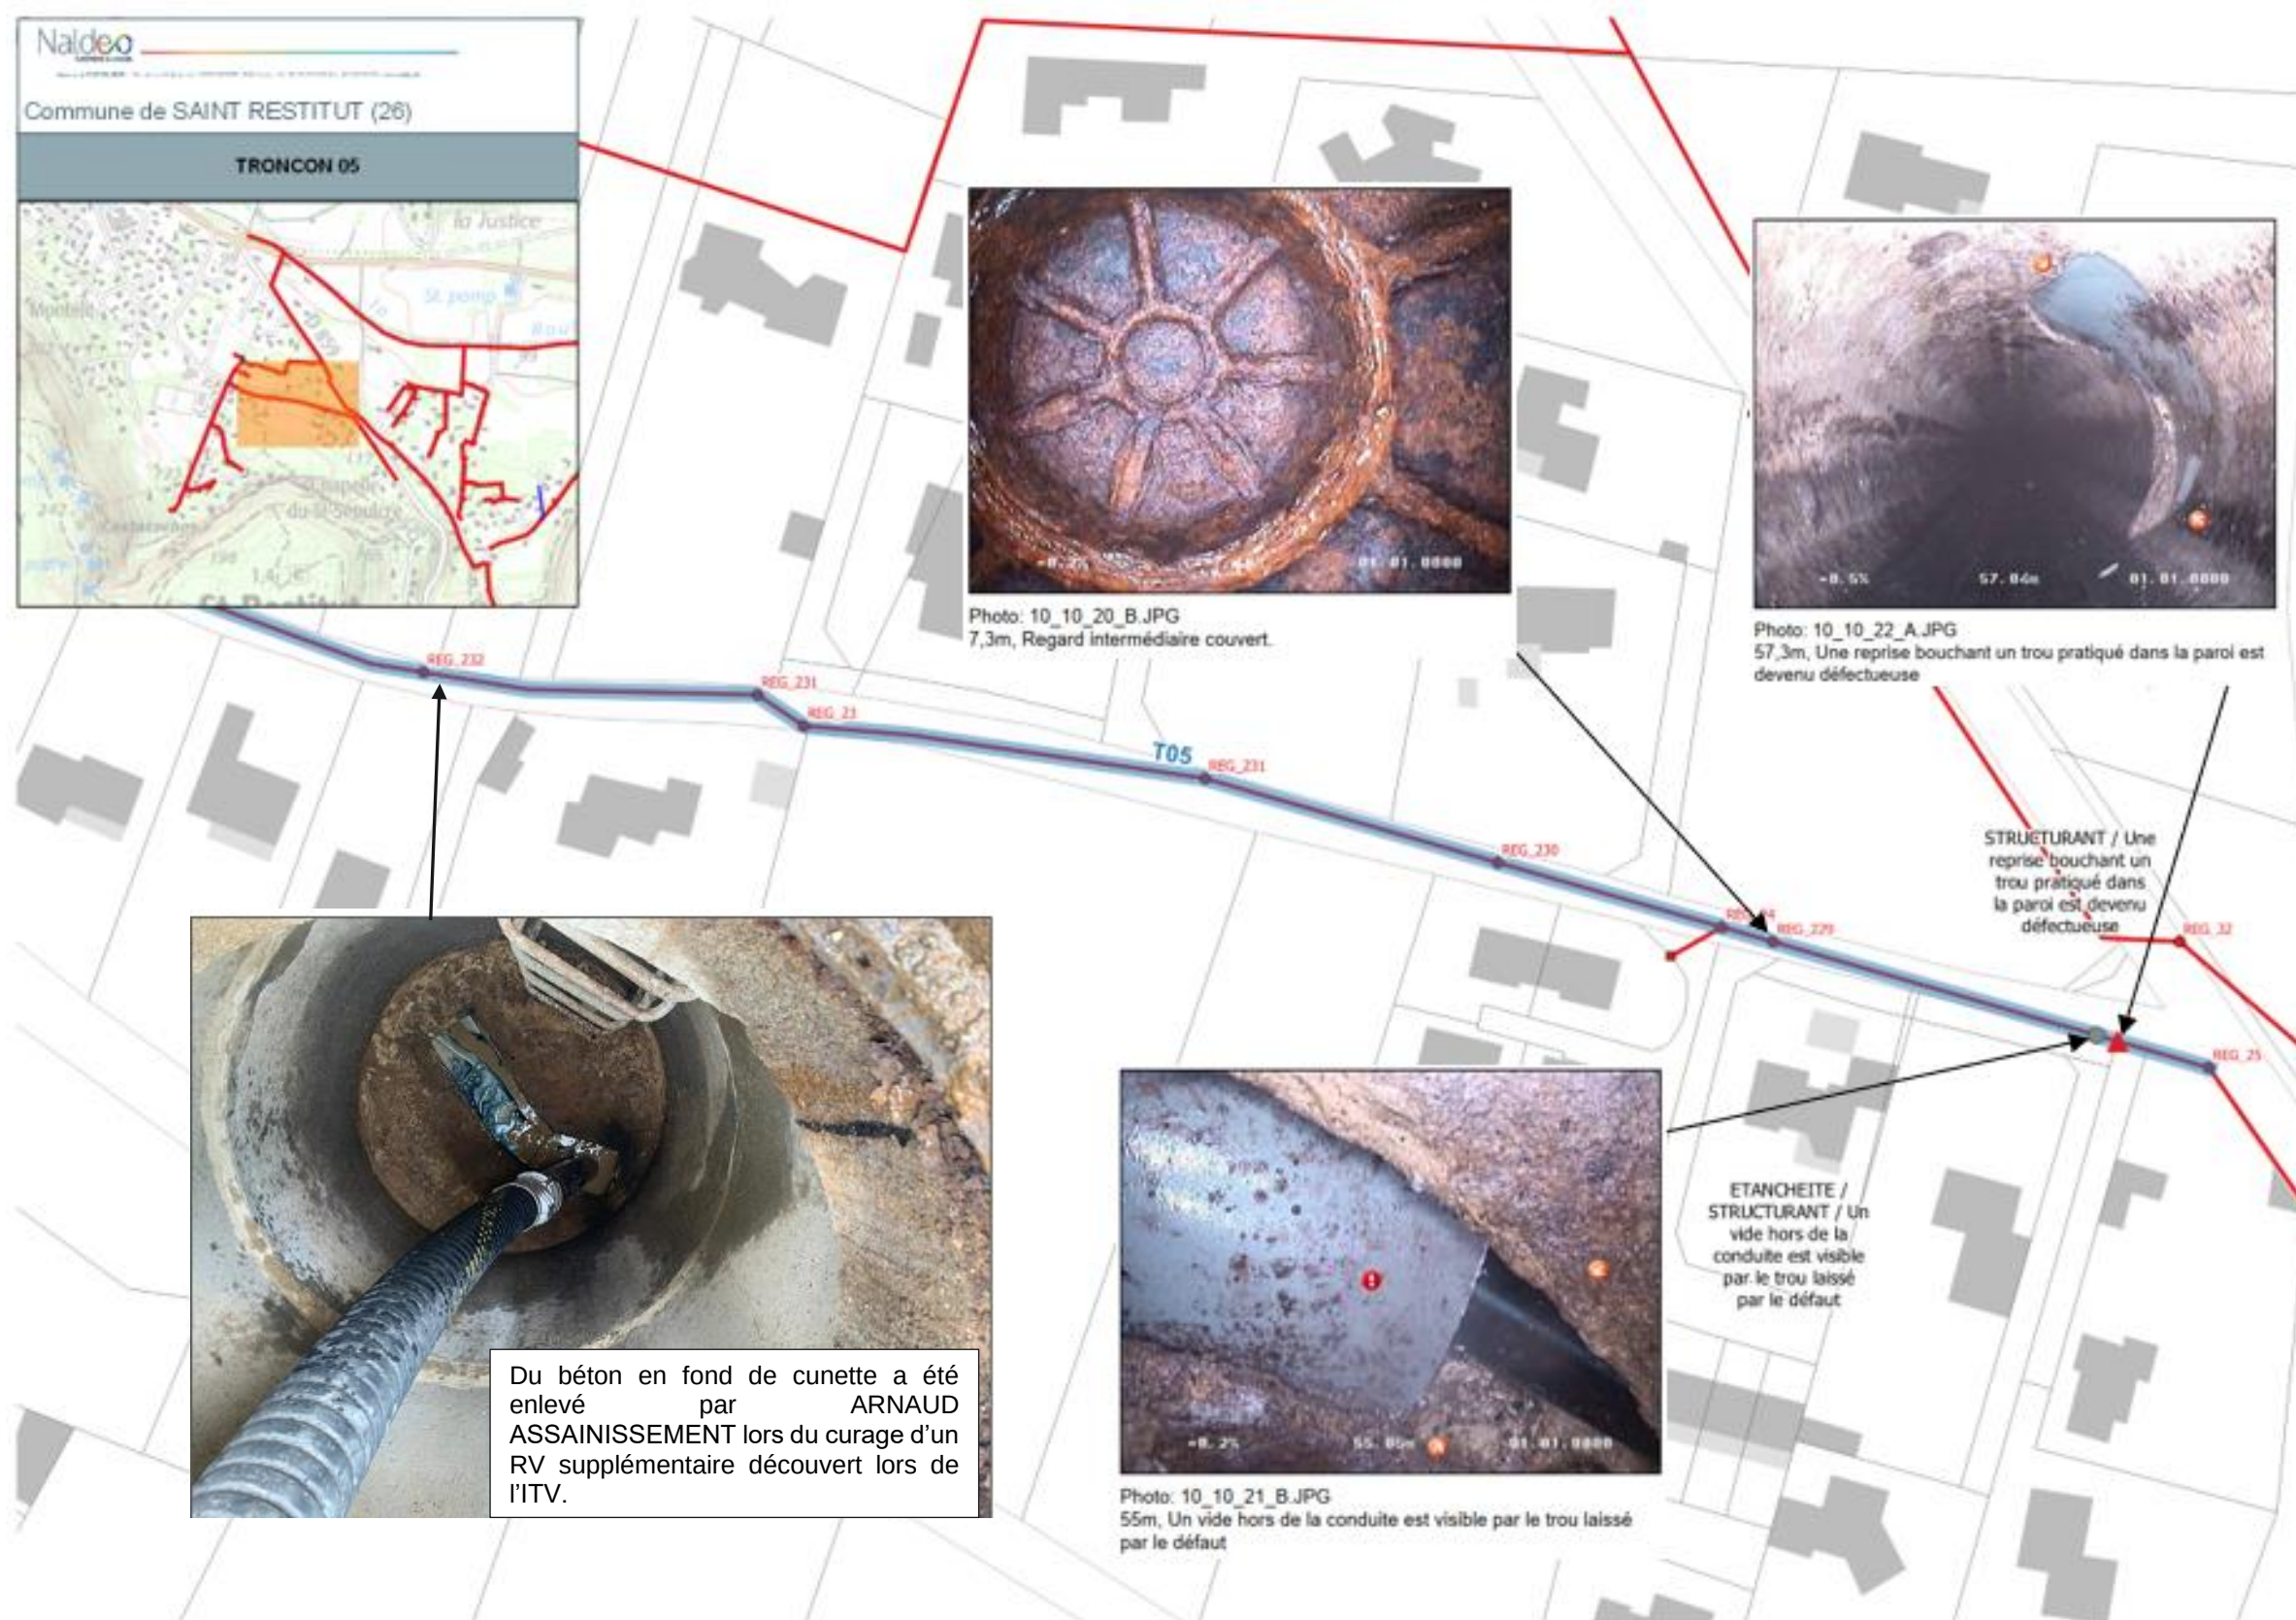
#### 4.7.2 Quartier Figeret (Tronçon n°5)

| TRONCON | CATEGORIE | DEFAUT | ANNEE |
|---|---|---|---|
| 5 | STRUCTURANT | Une reprise bouchant un trou pratiqué dans la paroi est devenue défectueuse | 2022 |
| 5 | ETANCHEITE / STRUCTURANT | Un vide hors de la conduite est visible par le trou laissé par le défaut | 2022 |

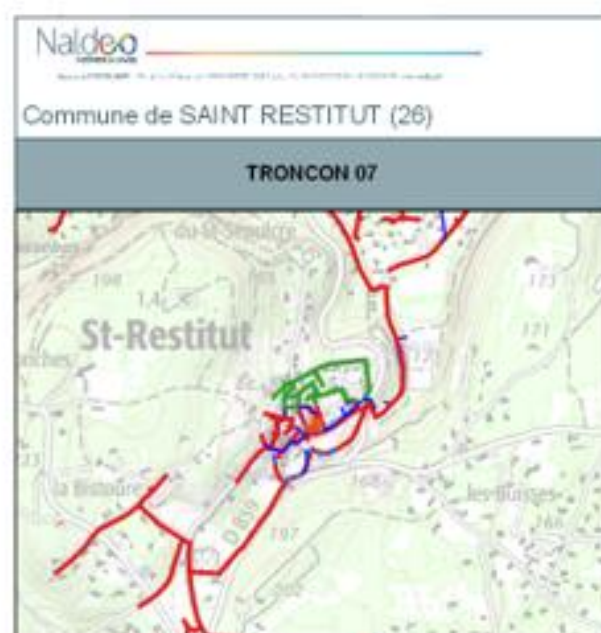
#### 4.7.3 Secteur de la Calade (Tronçon n°7)

Infiltration depuis le  
réseau AEP probable

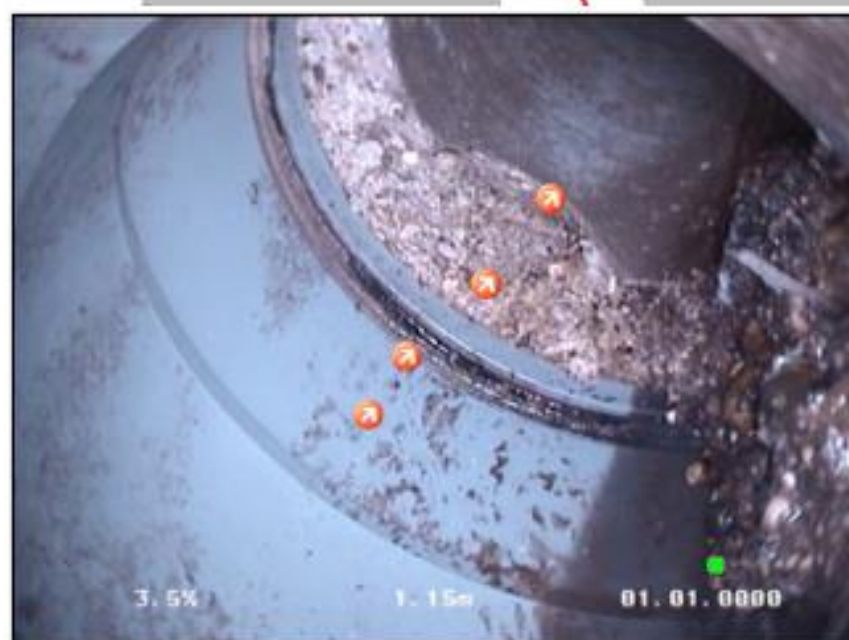
Photo: 25\_25\_71\_A.JPG  
 1,1m, Inspection abandonnée, coude vers la droite trop prononcé

INTERRUPTION /  
Inspection  
abandonnée, coude  
vers la droite trop  
prononcé

| TRONCON | CATEGORIE | DEFAUT | ANNEE |
|---|---|---|---|
| 7 | INTERRUPTION | Inspection abandonnée, coude vers la droite trop prononcé | 2022 |

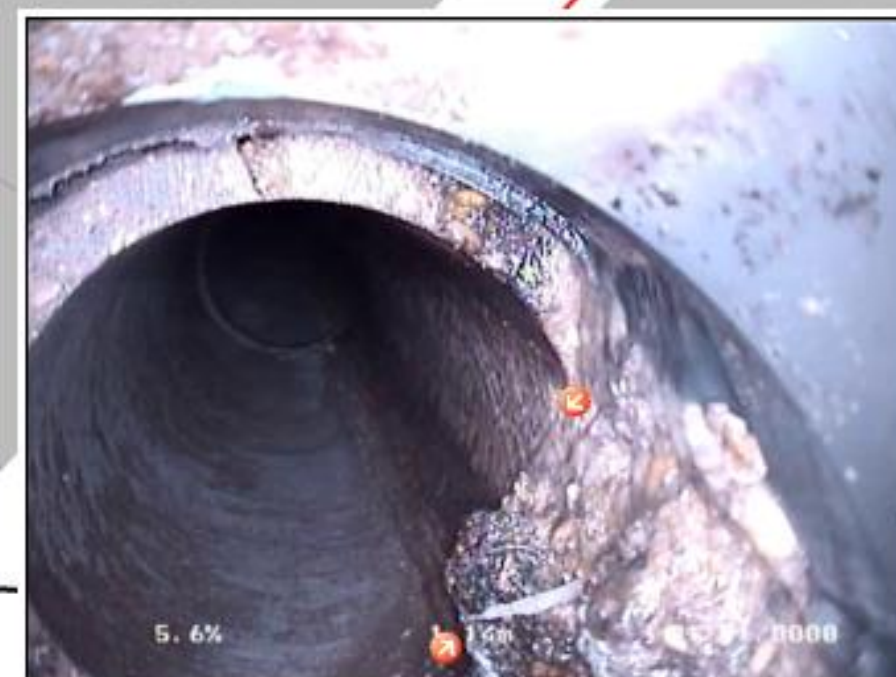
ETANCHÉITE /  
Infiltration,  
écoulement continu,  
de 4 à 8h

Photo: 25\_25\_70\_A.JPG  
 1m, Infiltration, écoulement continu, de 4 à 8 h.

| TRONCON | CATEGORIE | DEFAUT | ANNEE |
|---|---|---|---|
| 7 | ETANCHEITE | Infiltration, écoulement continu de 4 à 8h. | 2022 |

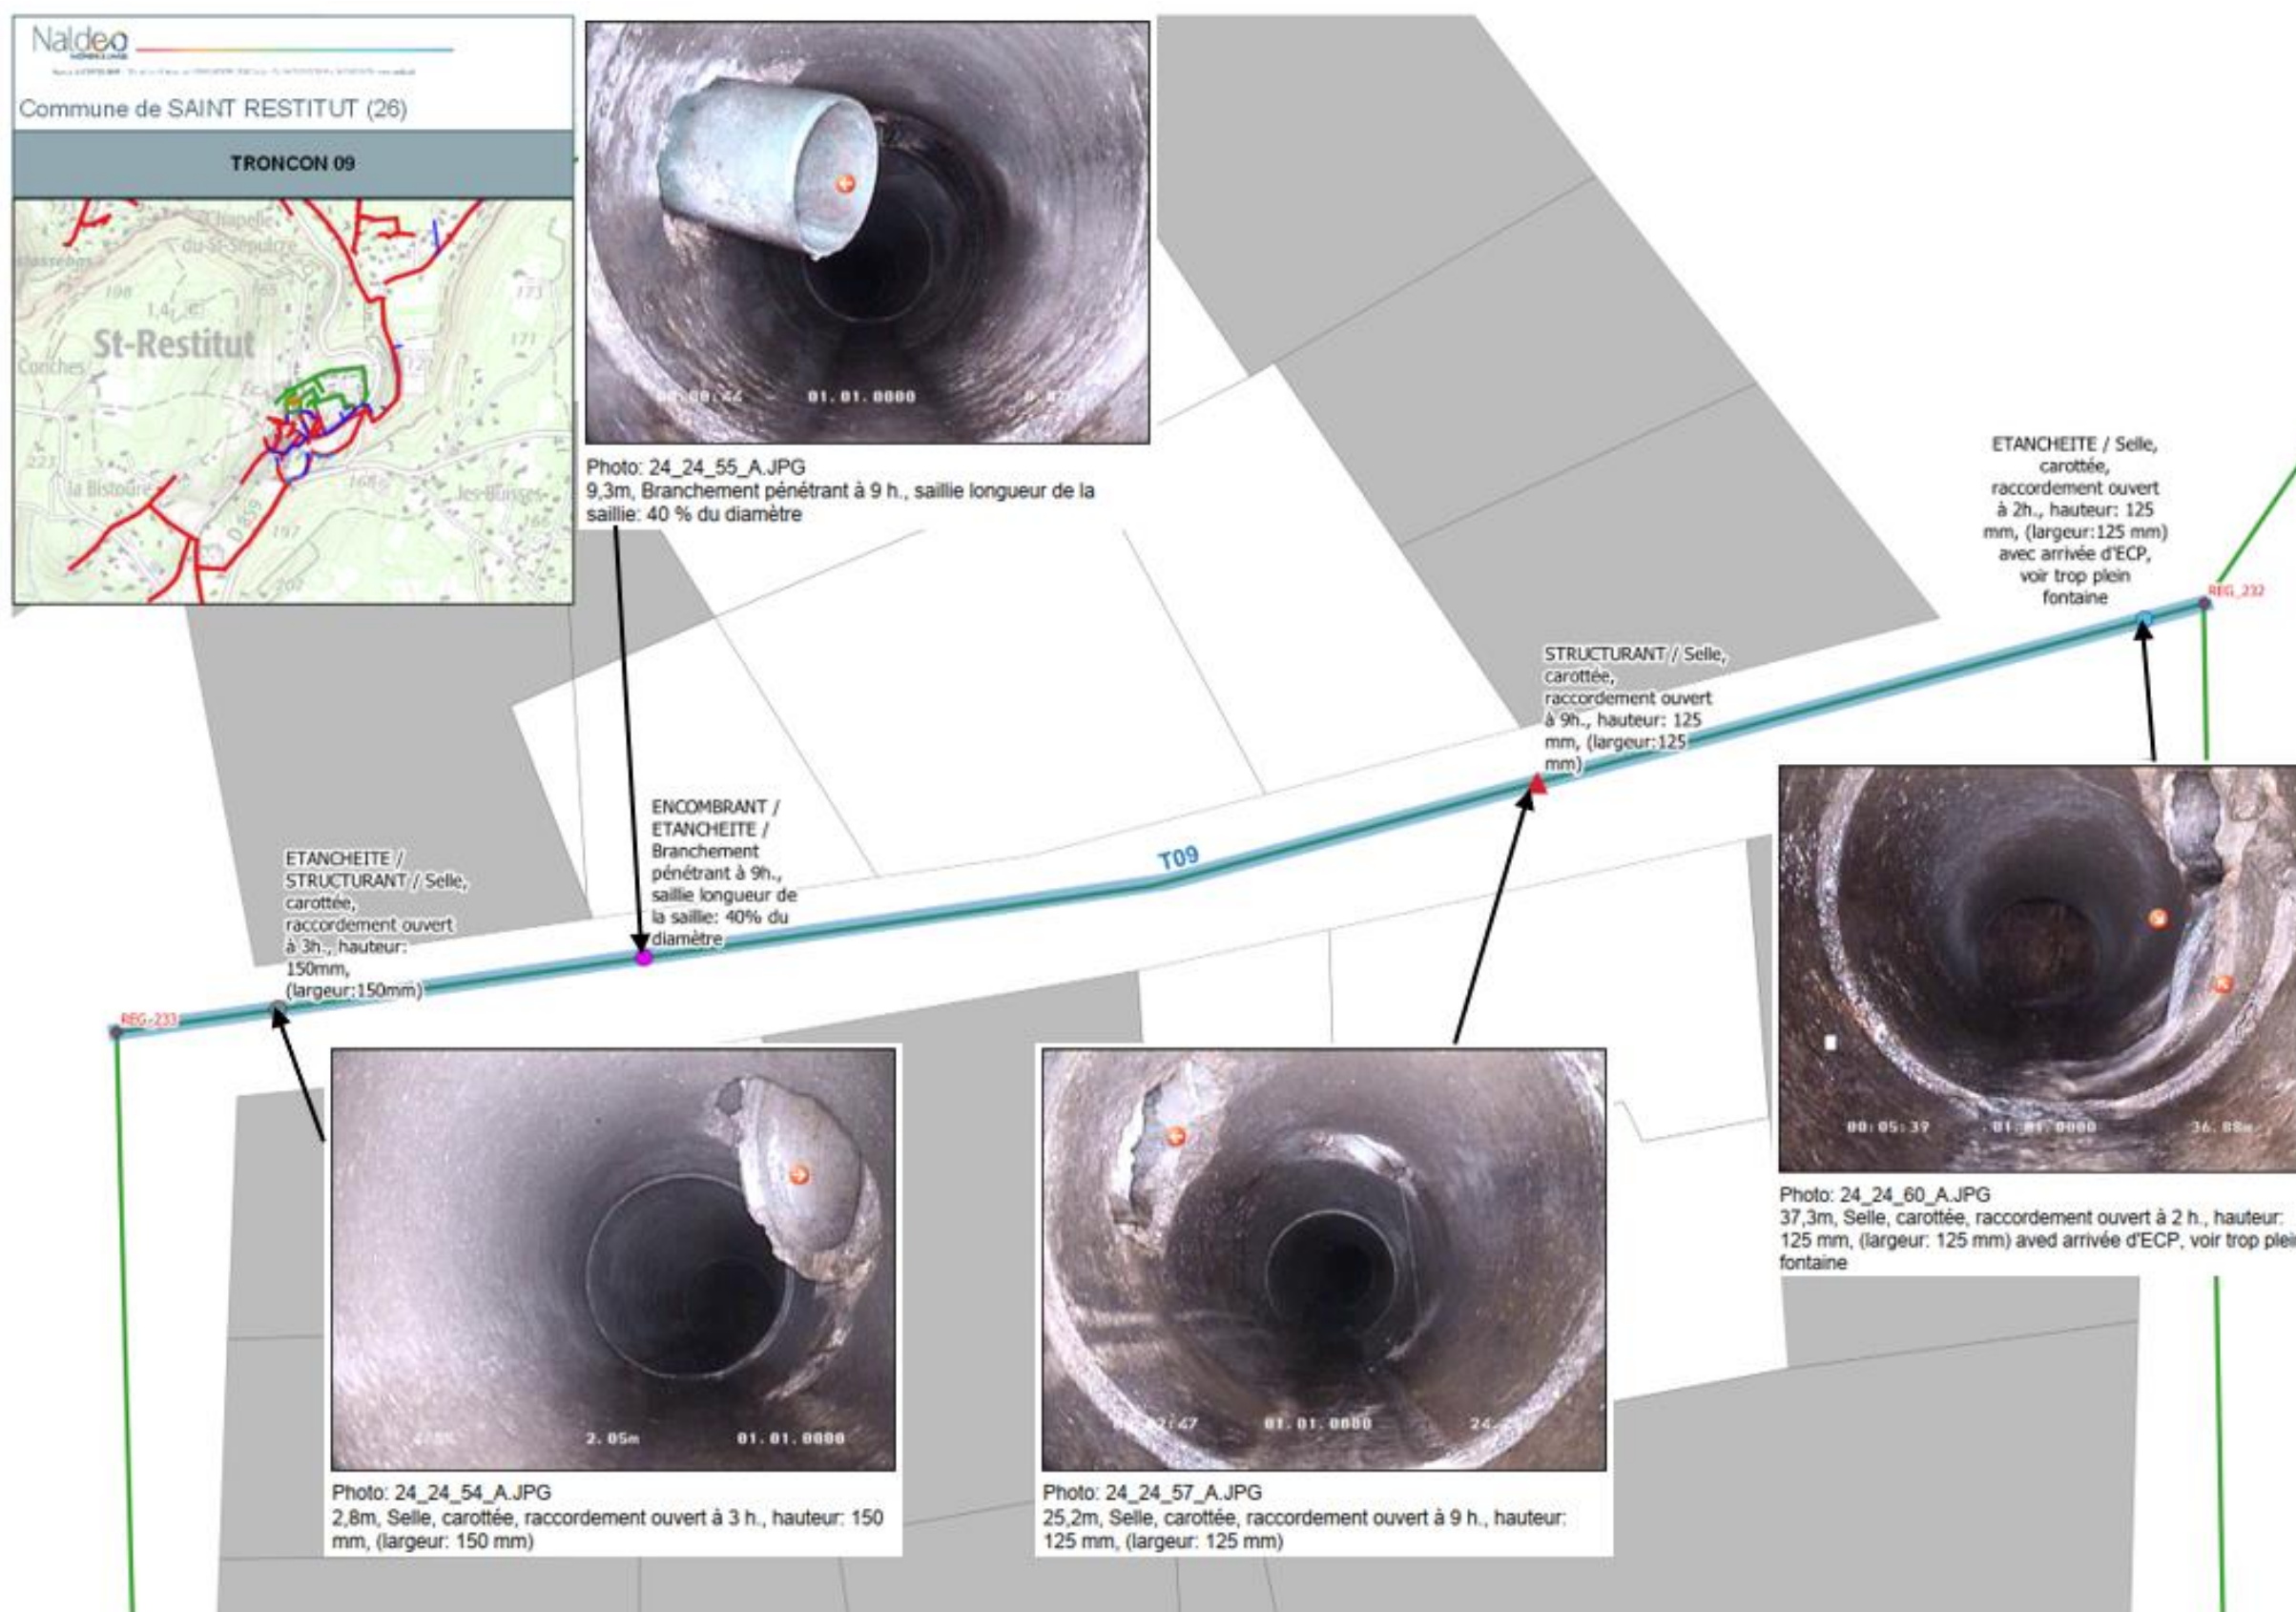
#### 4.7.5 Rue de la fontaine (Tronçon 9)

| TRONCON | CATEGORIE | DEFAUT | ANNEE |
|---|---|---|---|
| 9 | ETANCHEITE | Selle, carottée, raccordement ouvert à 2h, hauteur :125 mm, (largeur : 125mm) avec arrivée d'ECP, voir trop plein fontaine | 2022 |
| 9 | STRUCTURANT | Selle carotté, raccordement ouvert à 9h, hauteur : 125mm | 2022 |
| 9 | ENCOMBRANT/ETANCHEITE | Branchement pénétrant à 9h ; saillie, longueur de la saillie : 40% du diamètre | 2022 |
| 9 | ETANCHEITE/STRUCTURANT | Selle carotté, raccordement ouvert à 3h, hauteur : 125mm | 2022 |

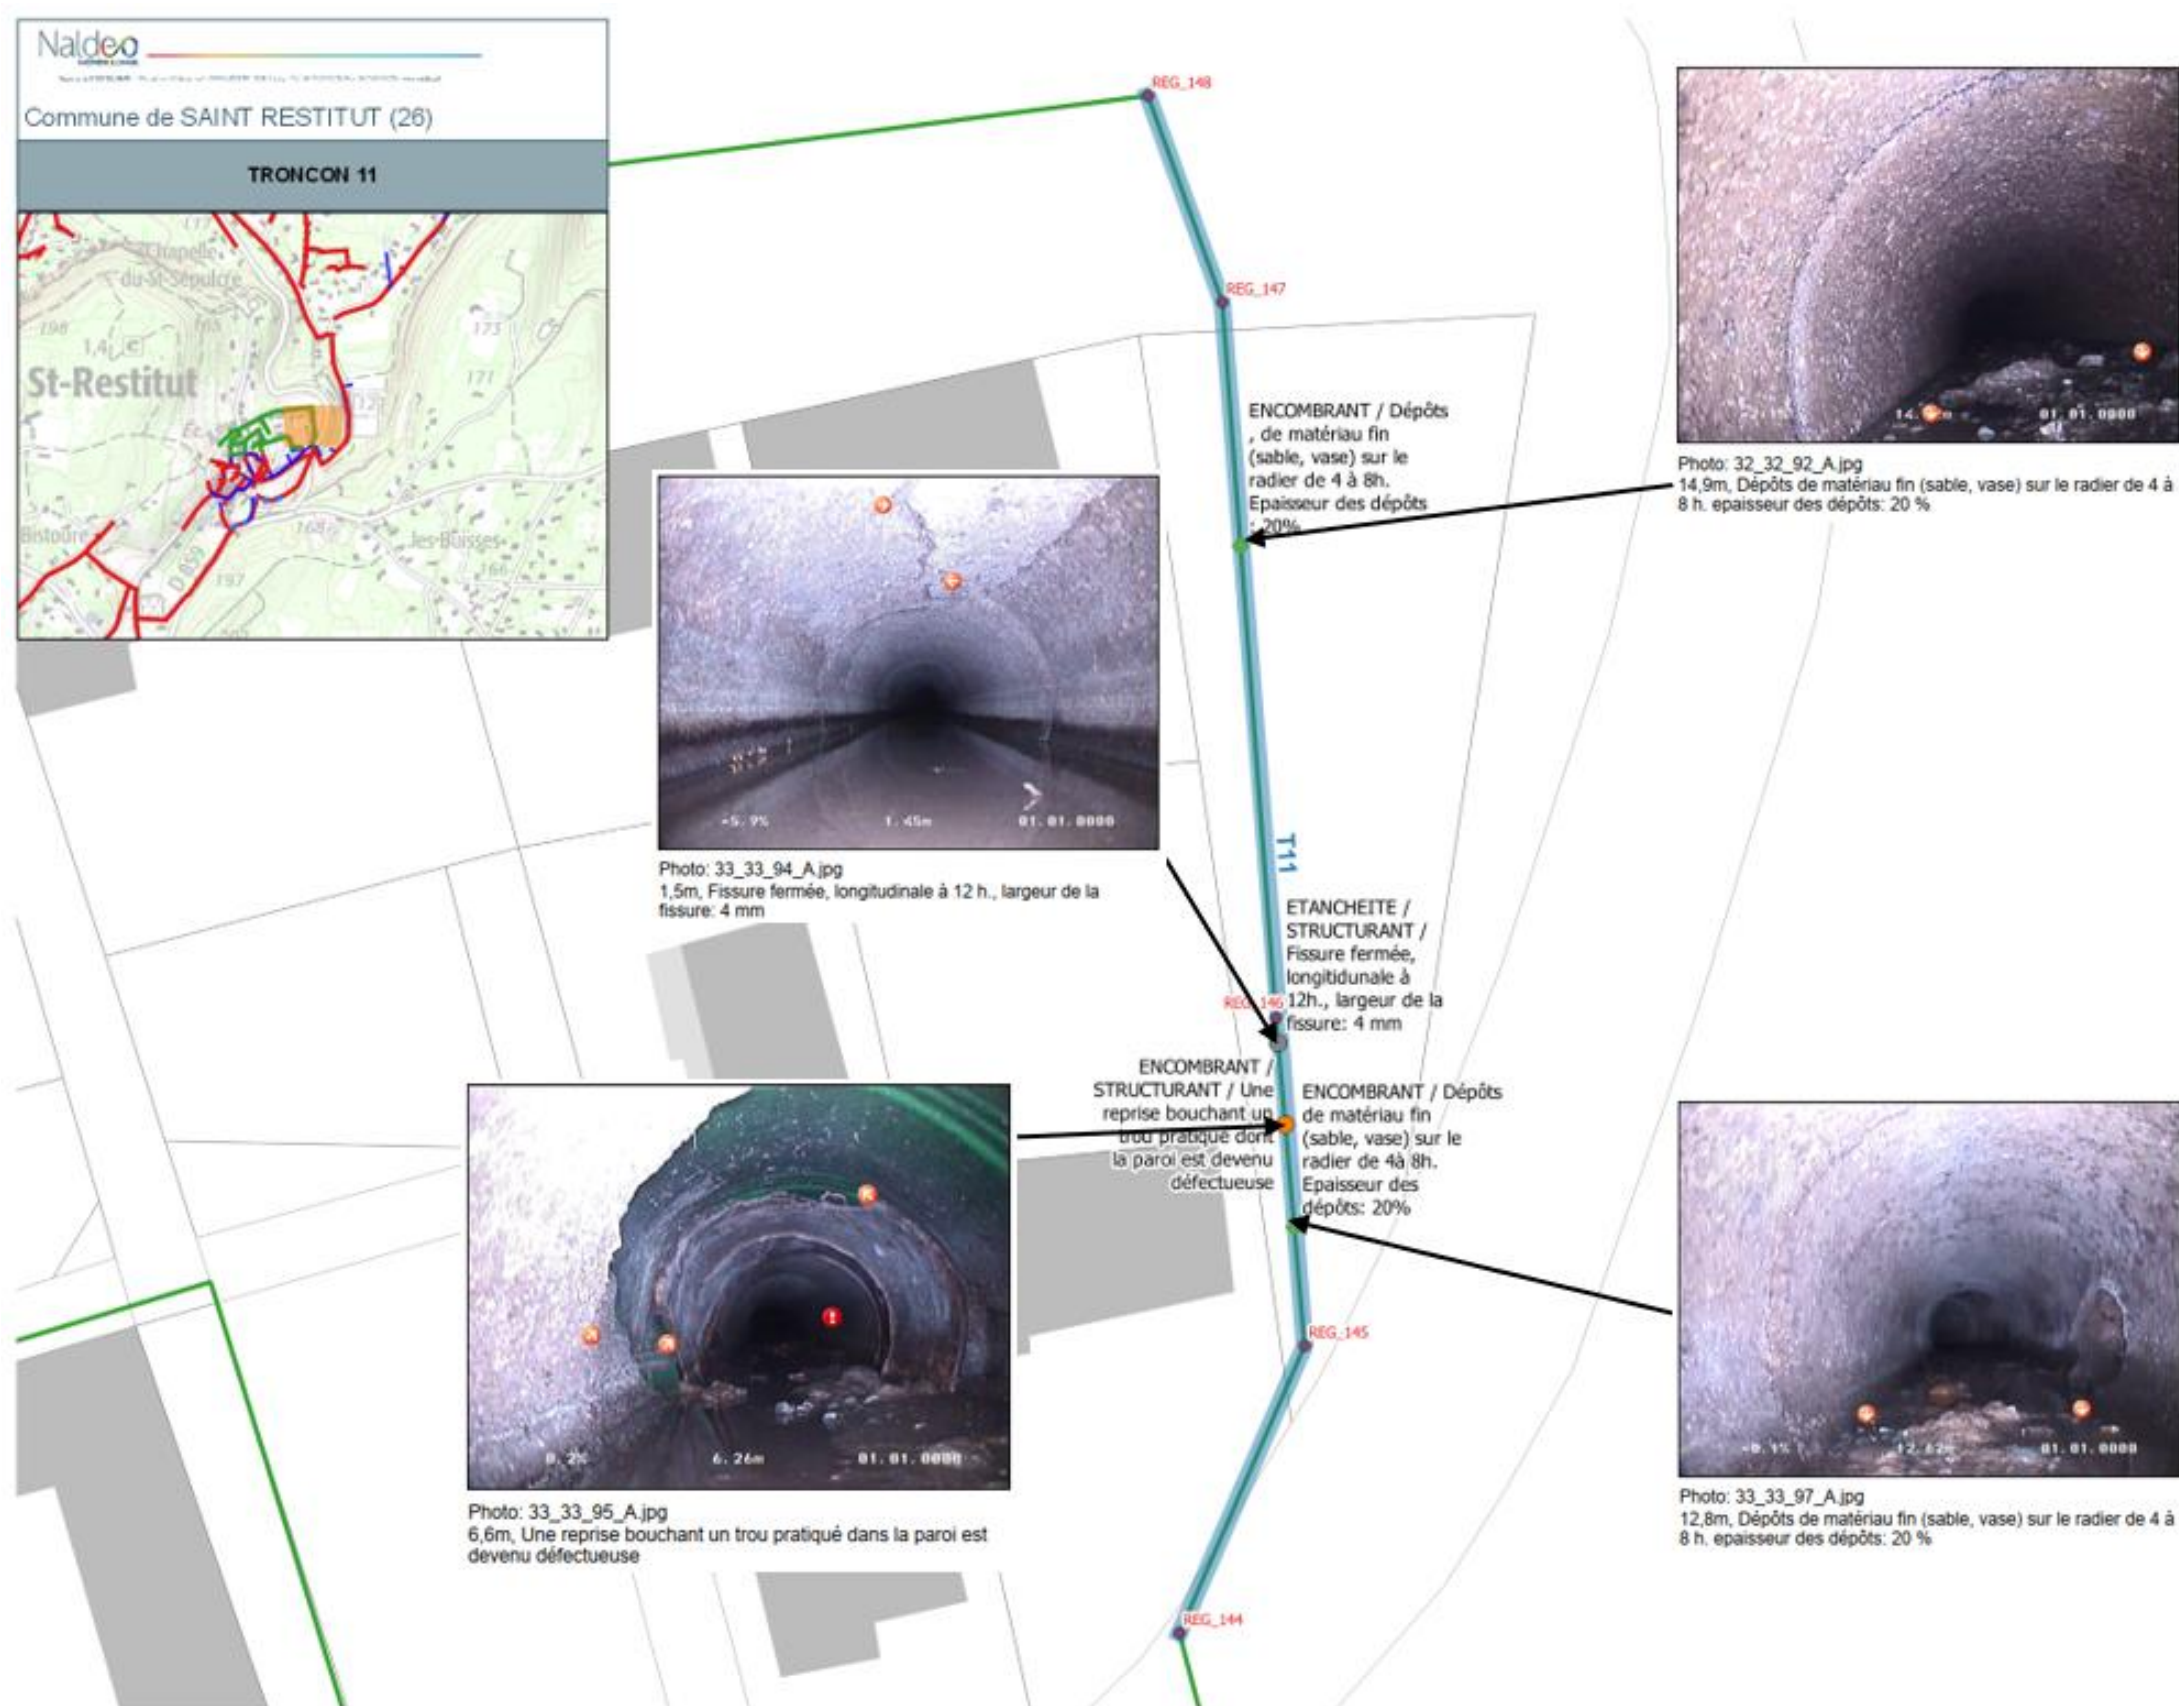
#### 4.7.7 Rue des écoles 2 (Tronçon n°11)

| TRONCON | CATEGORIE | DEFAUT | ANNEE |
|---|---|---|---|
| 11 | ENCOMBRANT | Dépôts de matériau fin sur le radier de 4 à 8h. Epaisseur des dépôts : 20% | 2022 |
| 11 | ETANCHEITE STRUCTURANT | Fissure fermée, longitudinale à 12h, largeur de la fissure : 4 mm | 2022 |
| 11 | ENCOMBRANT/STRUCTURANT | Une reprise bouchant un trou pratiqué dont la paroi est devenue défectueuse | 2022 |
