# Site de Juan-les-Pins à Antibes (06)

Etude historique documentaire et visite de site

Rapport n°A138372/version B- 13 août 2025

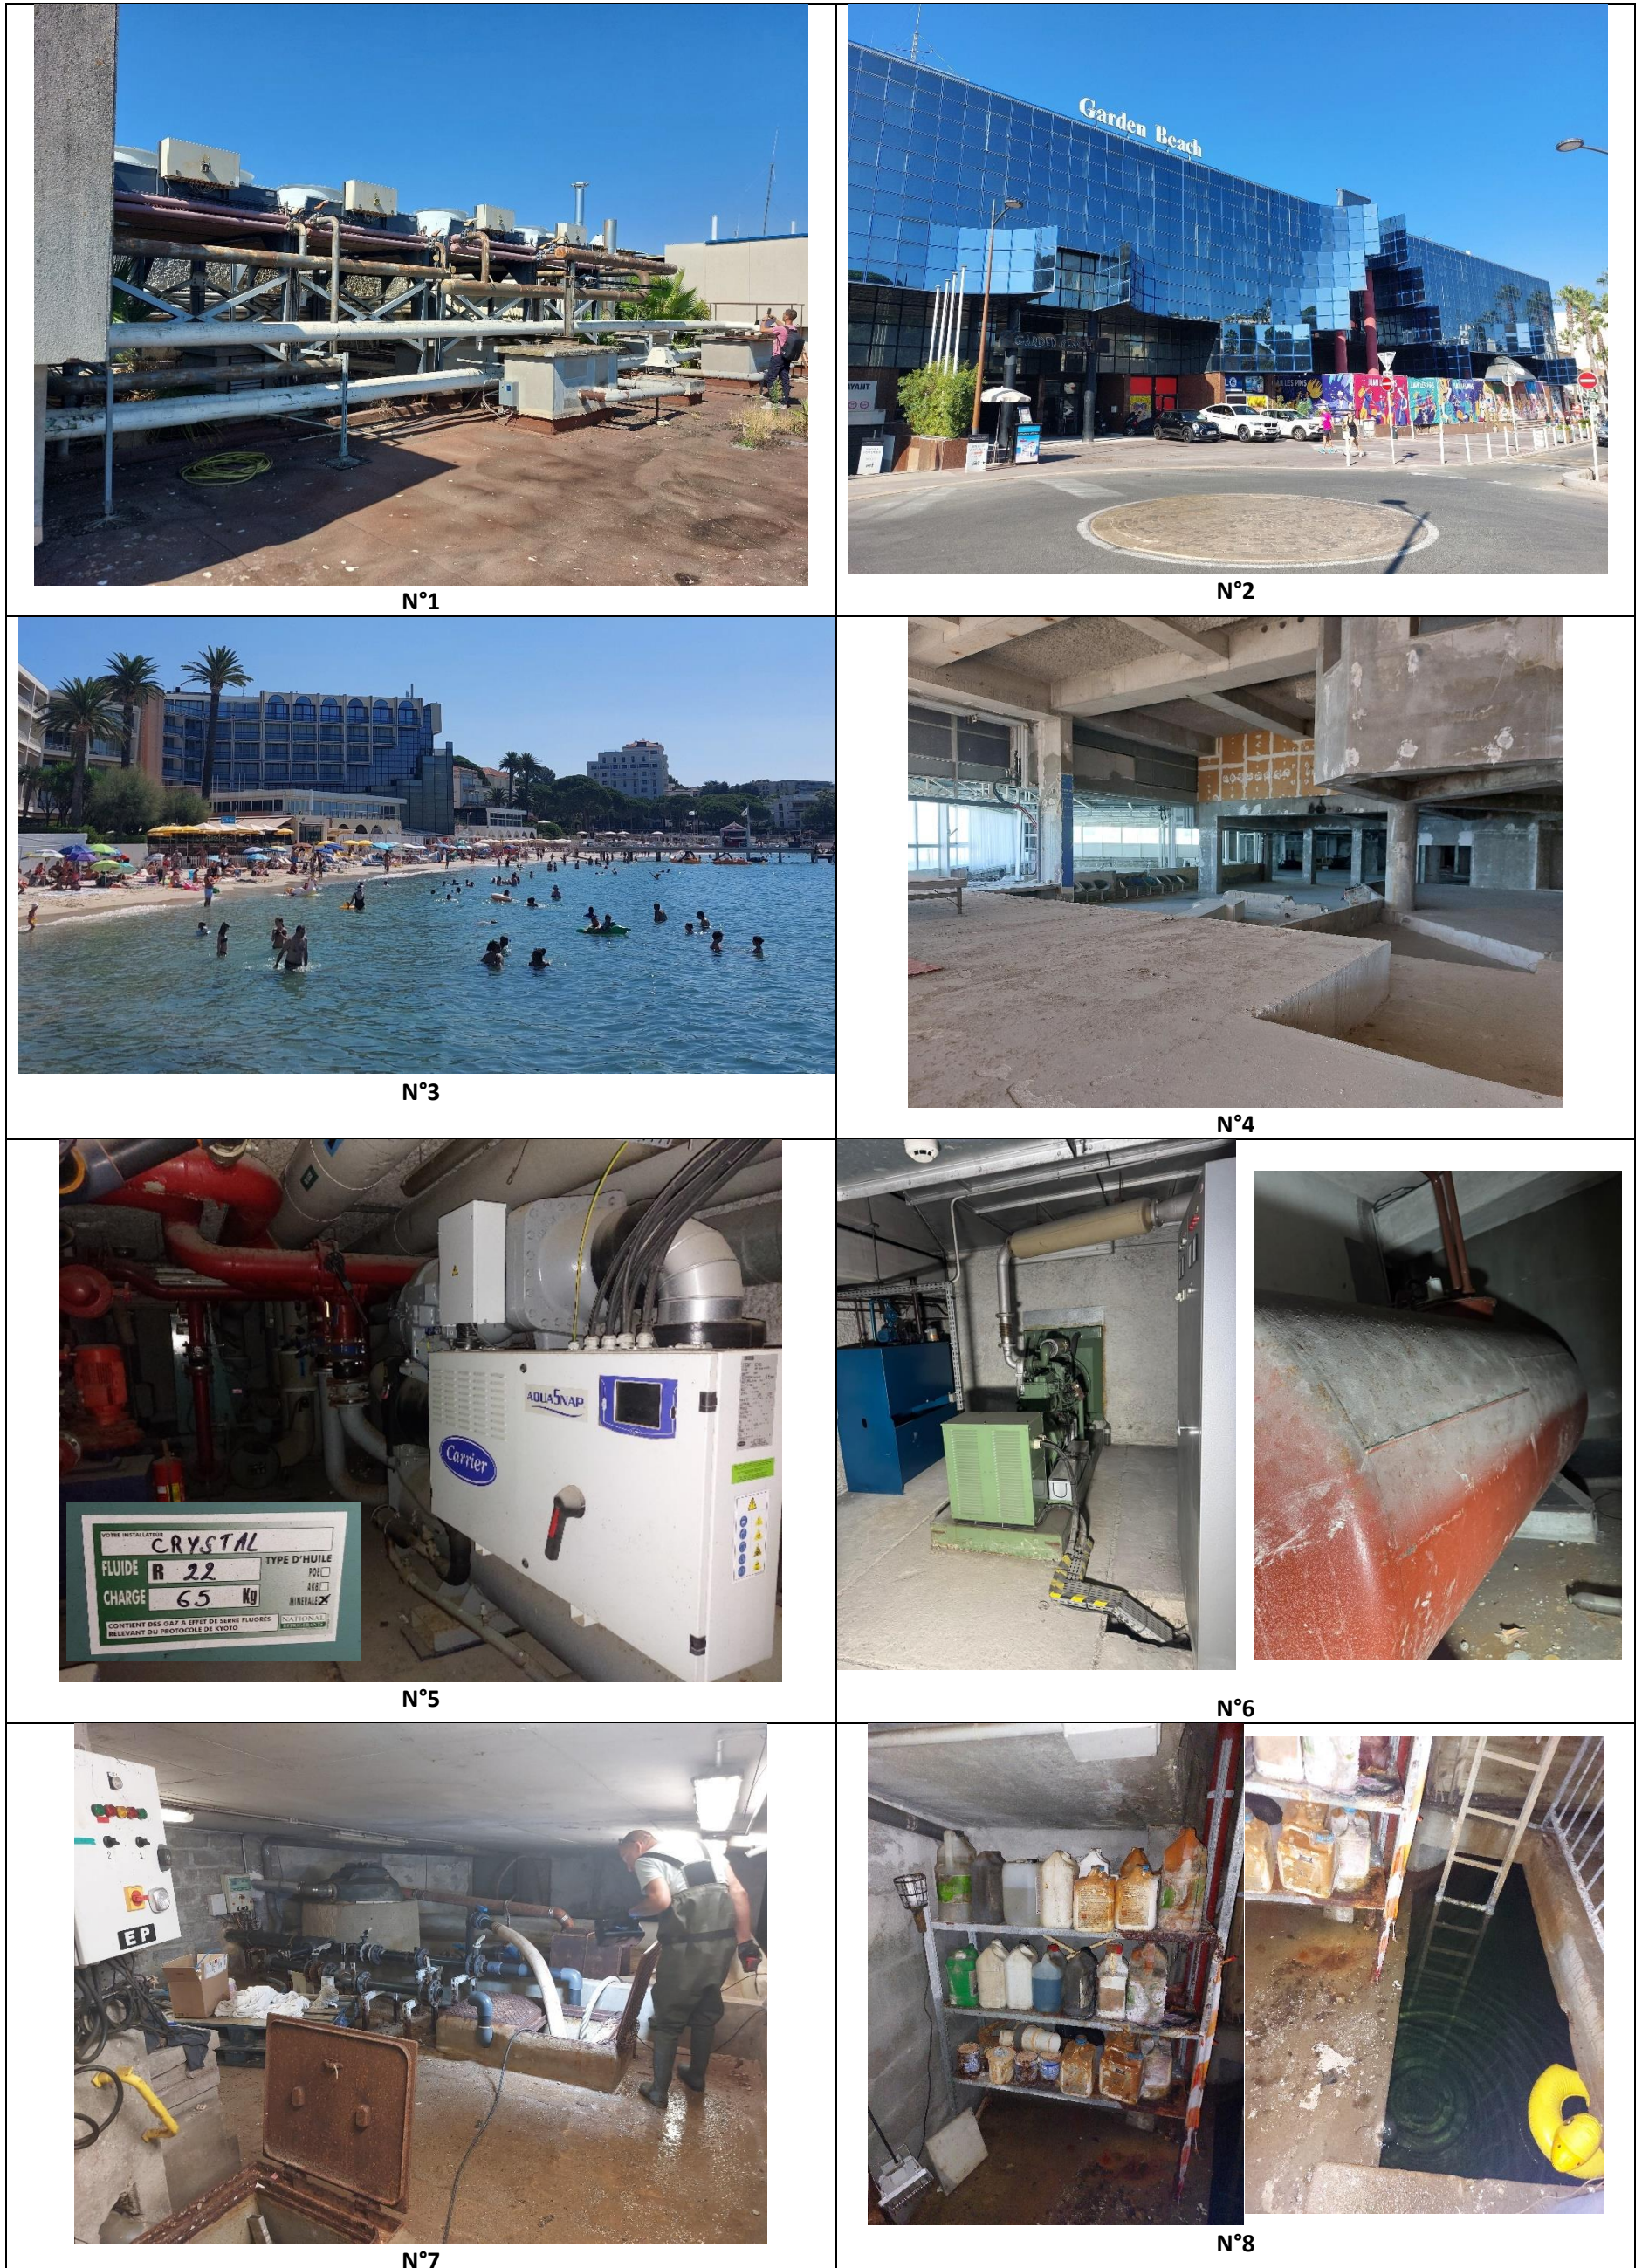
Figure 6 : Photographies de la visite de site du 07/08/2025

- **Niveau -2** : ce niveau est également dédié au stationnement (parking).
- **Niveau -3** : il s'agit du troisième niveau de parking. Des traces d'infiltration d'eau sont visibles au plafond ainsi qu'au sol (rouilles et flaques). Dans un petit local technique, très humide se trouvaient plusieurs bidons de produits d'entretien entreposés sur une étagère. Ces bidons étaient rouillés, sales et, pour la plupart, dépourvus d'étiquettes.

Lors de cette visite, les sources de pollution potentielle observées sont les suivantes :

- La présence de bidons de produits d'entretien rouillés, entreposés sur une étagère au niveau -3, sans étiquetage clair pour la plupart.
- L'ancien groupe électrogène alimenté au gazole situé au rez de plage.
- Les deux anciens groupes frigorifiques situés également au rez de plage de l'ancien casino, désormais hors service, et chargés en fluide frigorigène de type R22.

Il est à noter qu'aucune trace de pollution n'a été observée au sol.

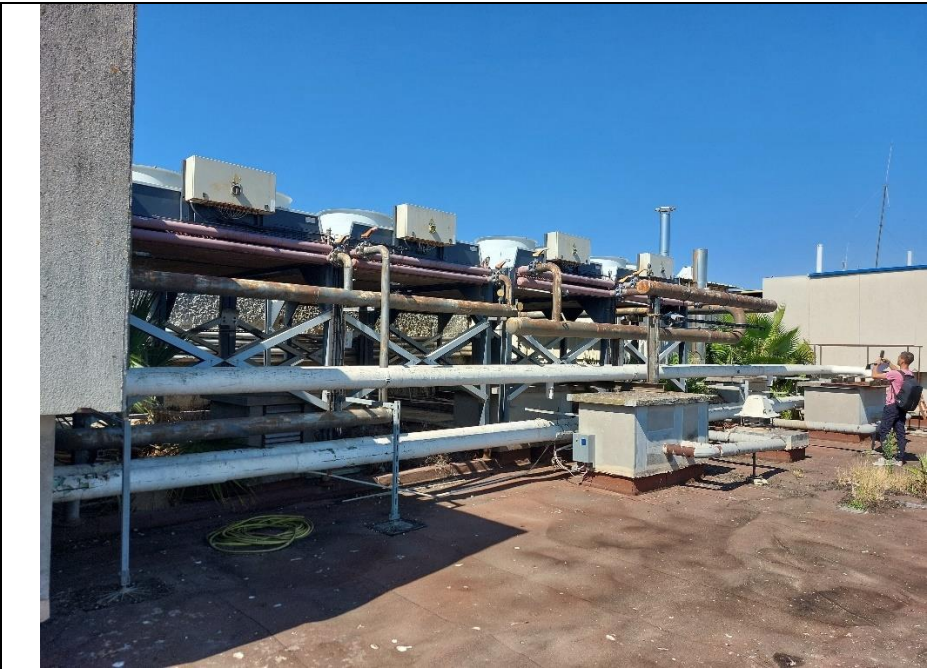
N°1

| Secteur | Activités / installations | N° de la photographie |
|---|---|---|
| <b>Toiture 5ème</b> | Etage technique : Antennes SFR, échangeurs de chaleur à plaques et chaudières gaz | 1 : échangeurs |

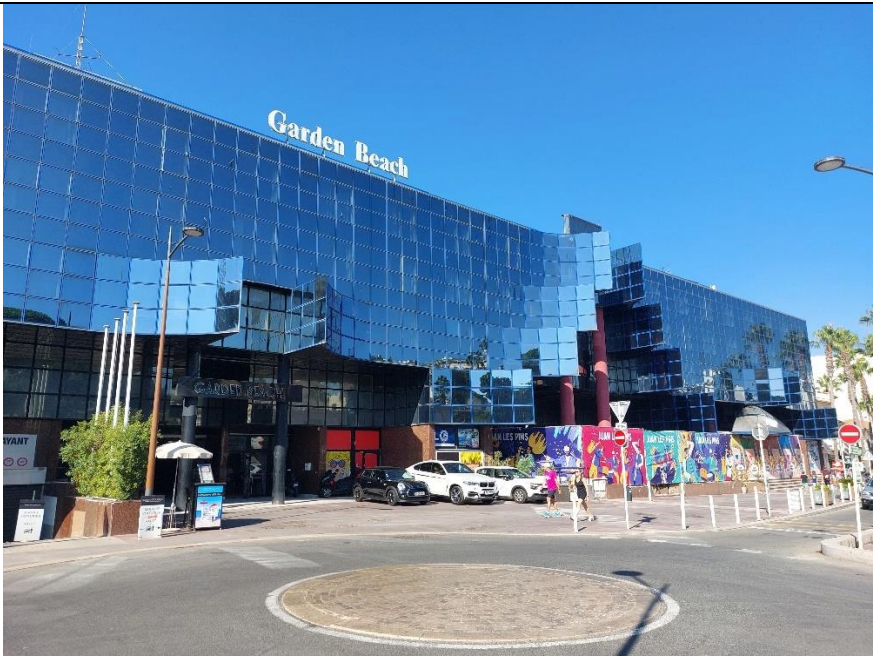
N°2

| Secteur | Activités / installations | N° de la photographie |
|---|---|---|
| <b>Étages 1 à 5</b> | 73 chambres | 2 : vue de la façade sud |

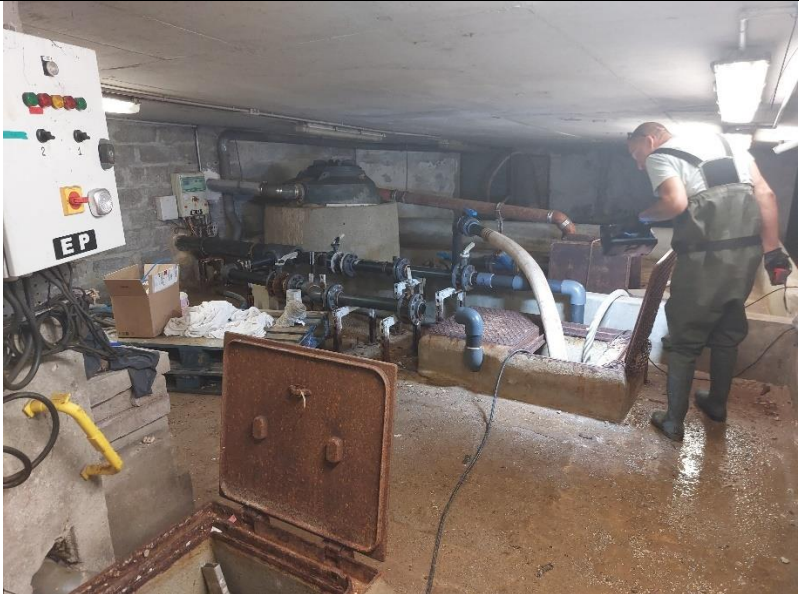
N°7

| Secteur | Activités / installations | N° de la photographie |
|---|---|---|
| <b>Niveau -3</b> | Parking et local technique | 7 (local technique des pompes de relevage) |

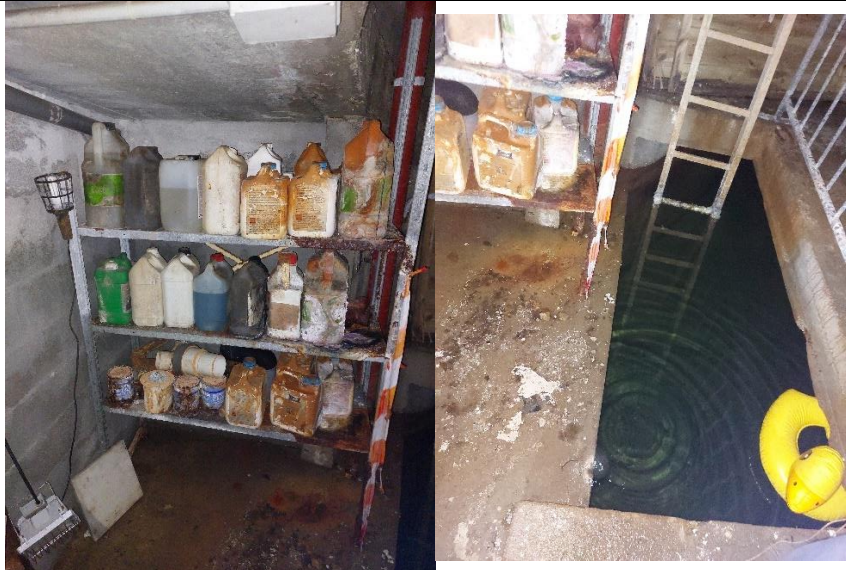
N°8

| Secteur | Activités / installations | N° de la photographie |
|---|---|---|
| <b>Bassins de rétention</b> | Bassins équipés de pompe de relevage reliée au réseau d'eau pluvial municipal | 8 (Stockage de bidons d'entretien rouillés) |
