# Rapport de visite : caractérisation des sols (ZAN)

Lagnieu (01)

| NOM | LIDL - Service Immobilier |

La sortie de terrain a été réalisée le jeudi 7 mars 2025. Le temps sec et ensoleillé était favorable aux observations. Les quatre sites ont été prospectés.

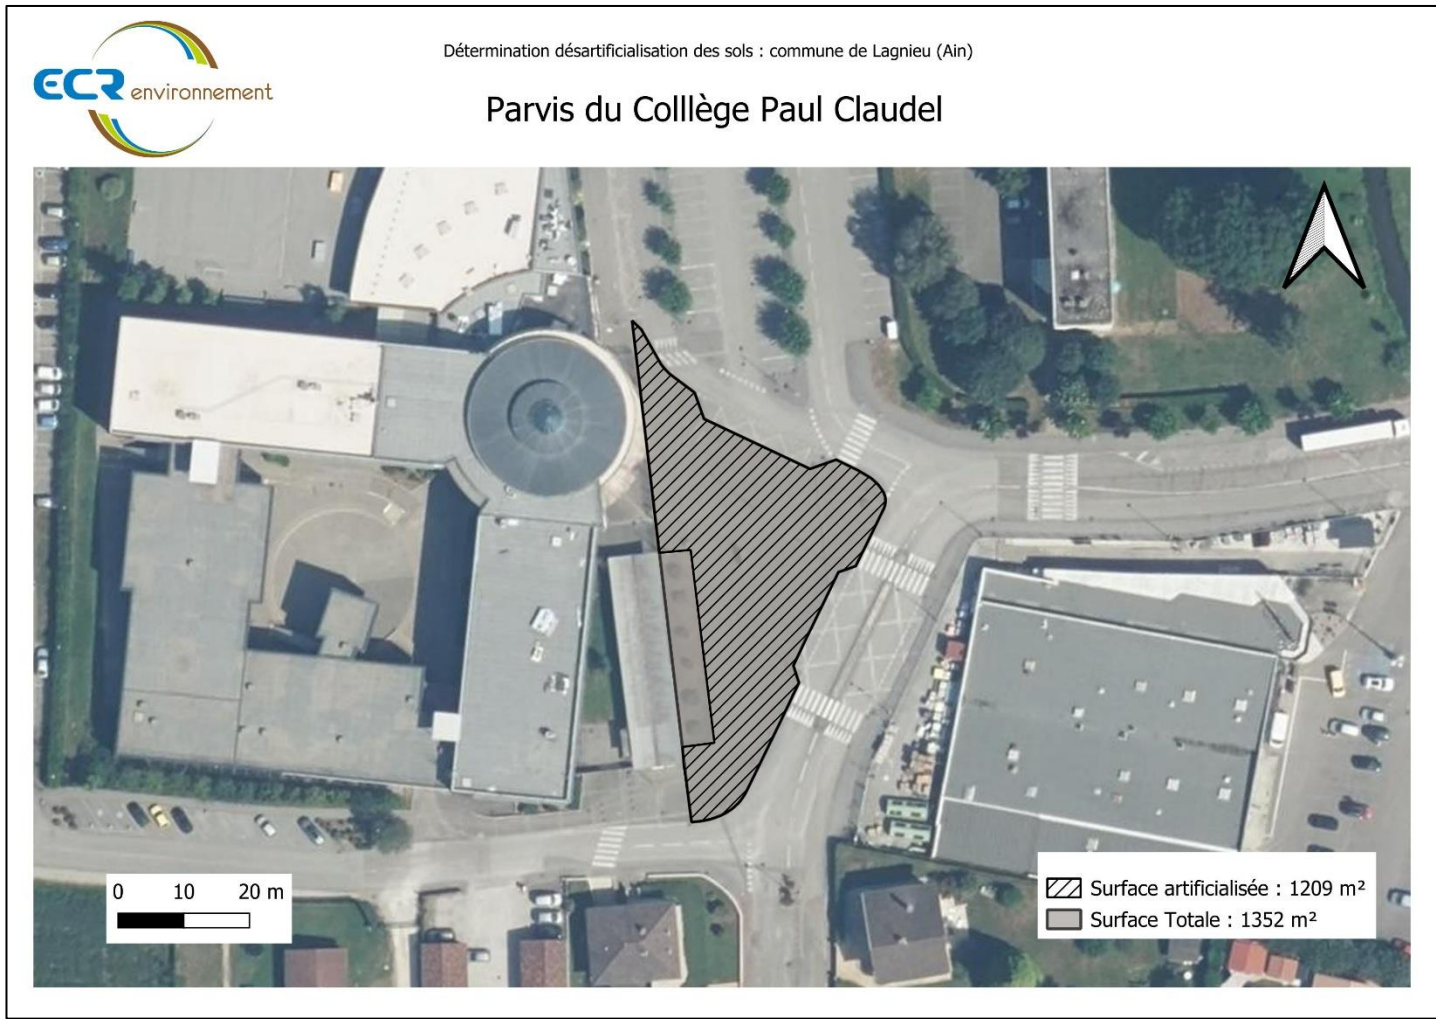
Figure 7 : Site 1 – surfaces artificialisées

Hormis la bande enherbée (145 m<sup>2</sup>), l'ensemble du polygone correspond à des « surfaces dont les sols sont imperméabilisés en raison d'un revêtement (artificiel, asphalté, bétonné, couvert de pavés ou de dalles) » (1 209m<sup>2</sup>). Ainsi, les fonctions écologiques du sol et de son potentiel agronomique sont complètement altérés.

La surface artificialisée du site 1 est de 1 209m<sup>2</sup>. Le sol ne rend aucun service écologique.

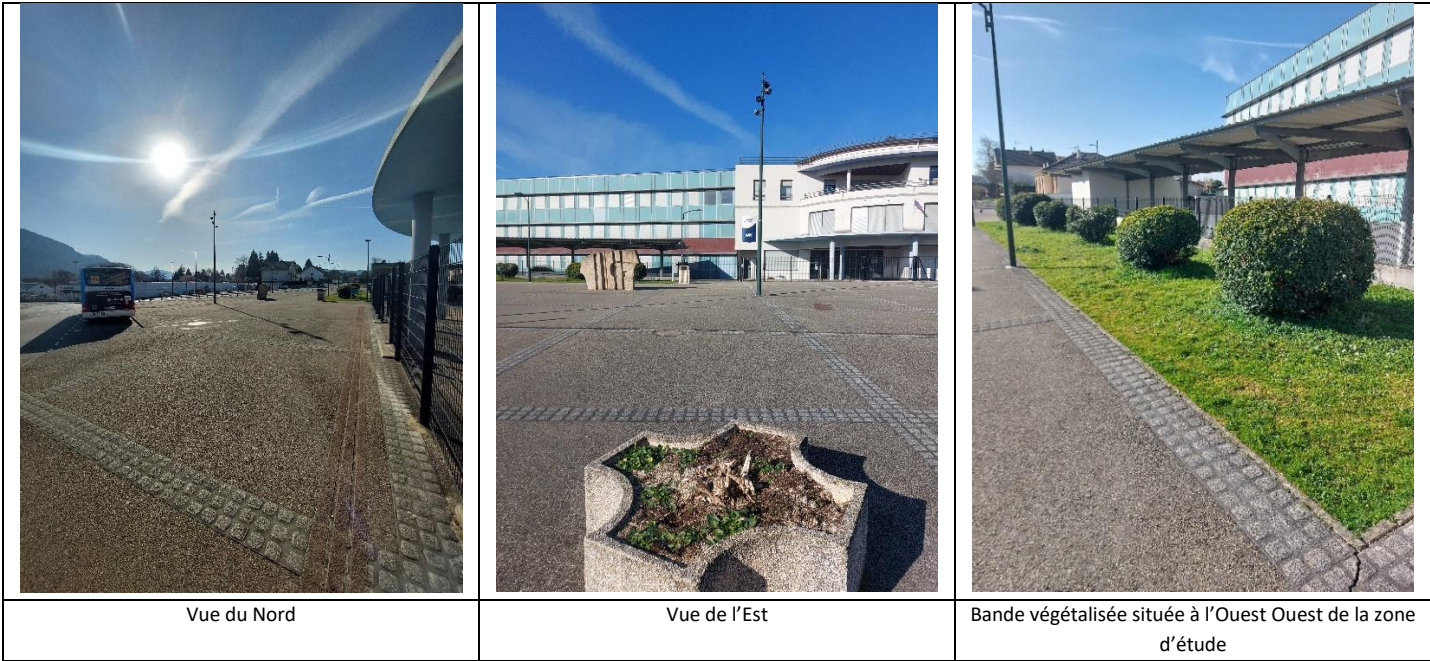
Figure 8 : Photos du site 1 – 7 mars 2025 – ECR

Le parvis du collège est recouvert d'enrobé. Nous pouvons noter la présence d'un pot de fleurs et de candélabres.

La zone alentour est globalement très artificialisée (collège, parking, voirie). Seule une bande d'une dizaine de mètres présente de la végétation. Elle est composée d'une zone gazonnée et de quelques arbustes.

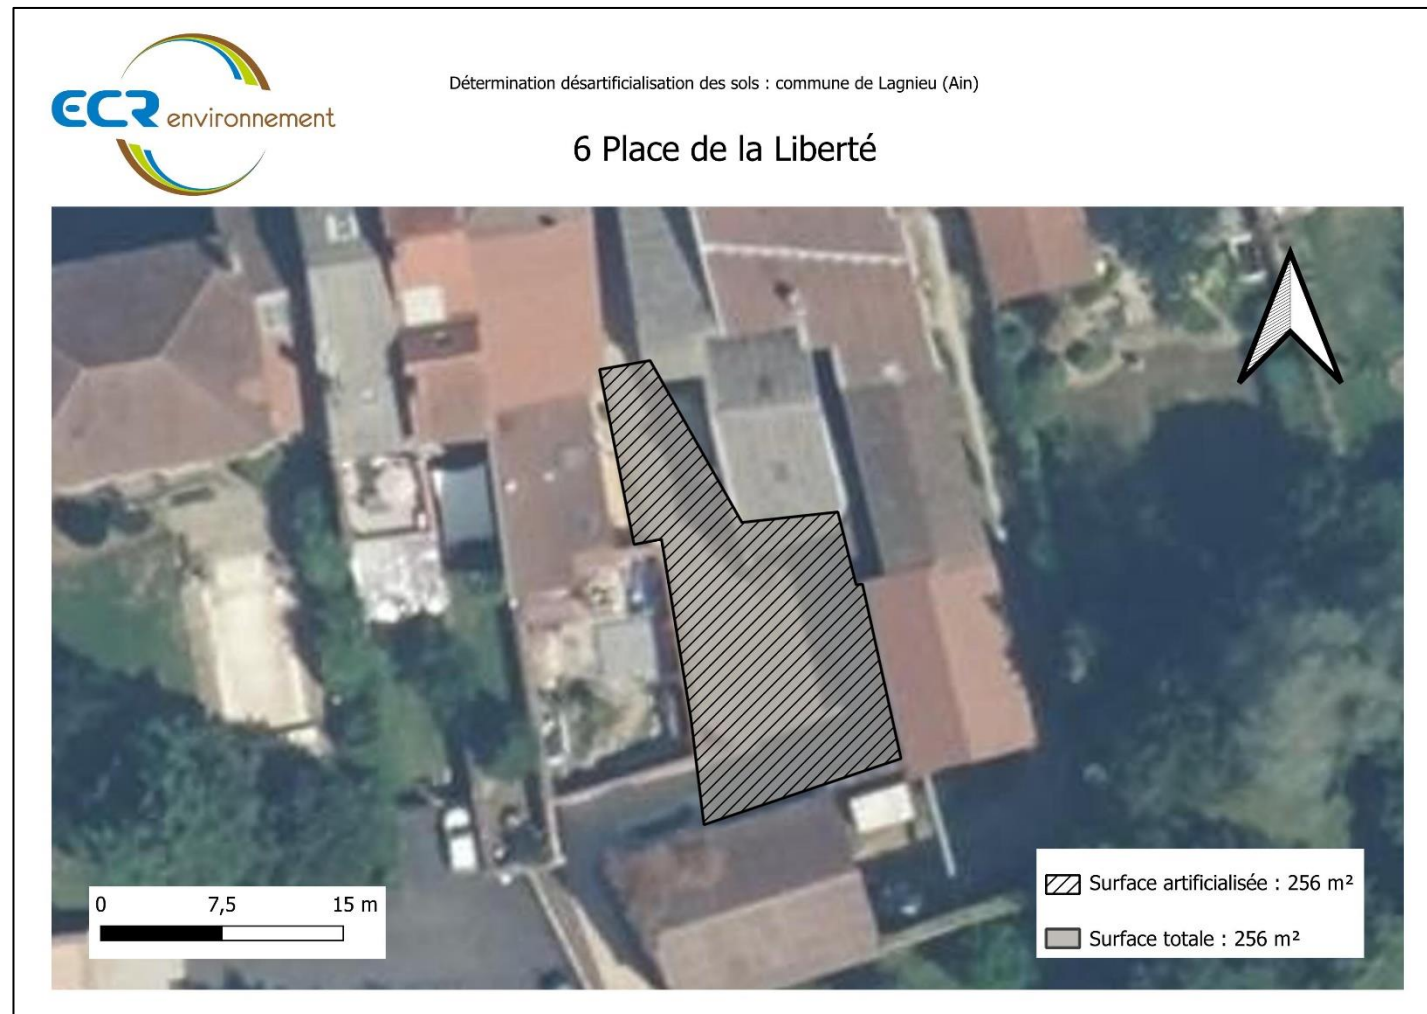
Figure 9 : Site 2 – surfaces artificialisées

Une majorité des sols de la parcelle peuvent être classé comme « *Surfaces partiellement ou totalement perméables dont les sols sont stabilisés et compactés ou recouverts de matériaux minéraux, ou dont les sols sont constitués de matériaux composites (couverture hétérogène et artificielle avec un mélange de matériaux non minéraux).* » Les fonctions écologiques du sol semblent altérées. Le compactage lié aux passages des véhicule et des piétons ne permet vraisemblablement aux eaux de pluie de s'infiltrer au droit de la parcelle. La présence de déchets et matériaux diverses

(minéraux apportés et déchets) doit également avoir un effet négatif sur les fonctions biologiques du sol. L'usage qui est fait actuellement de la zone prive le sol de son potentiel et limite ses services climatiques.

**Environ 200 m<sup>2</sup> de surface de la parcelle peuvent être considérés comme partiellement artificialisés** sur le site n°2 compte tenu de la nature des sols et de leur compactage. La superficie pourra être confirmée avec exactitude une fois la terre végétale évacuée.

De surcroît, si le site est sélectionné, des analyses du sol plus poussées devront être réalisées afin de mesurer le véritable gain écologique rendu par la mesure de désartificialisation (nature des sols et capacité d'infiltration notamment).

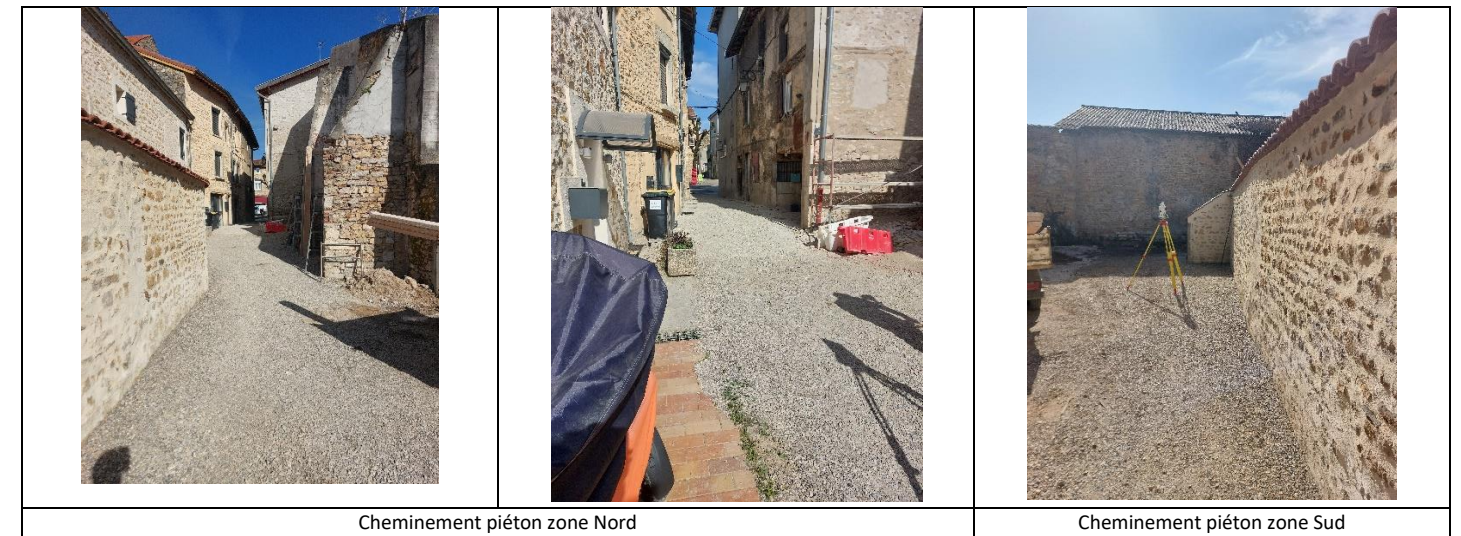
Figure 10 : Photos du site 2 - voie piétonne

Il s'agit d'un cheminement situé dans une zone résidentielle traversée par une voie piétonne et recouvert de matériaux minéraux. Le sol est manifestement compacté. Nous avons noté la présence de véhicules à 2 roues et 4 roues sur la zone. Le terrain est très hétérogène. Il est principalement constitué de matériaux minéraux (graviers, galets), utilisés pour tracer la voie piétonne.

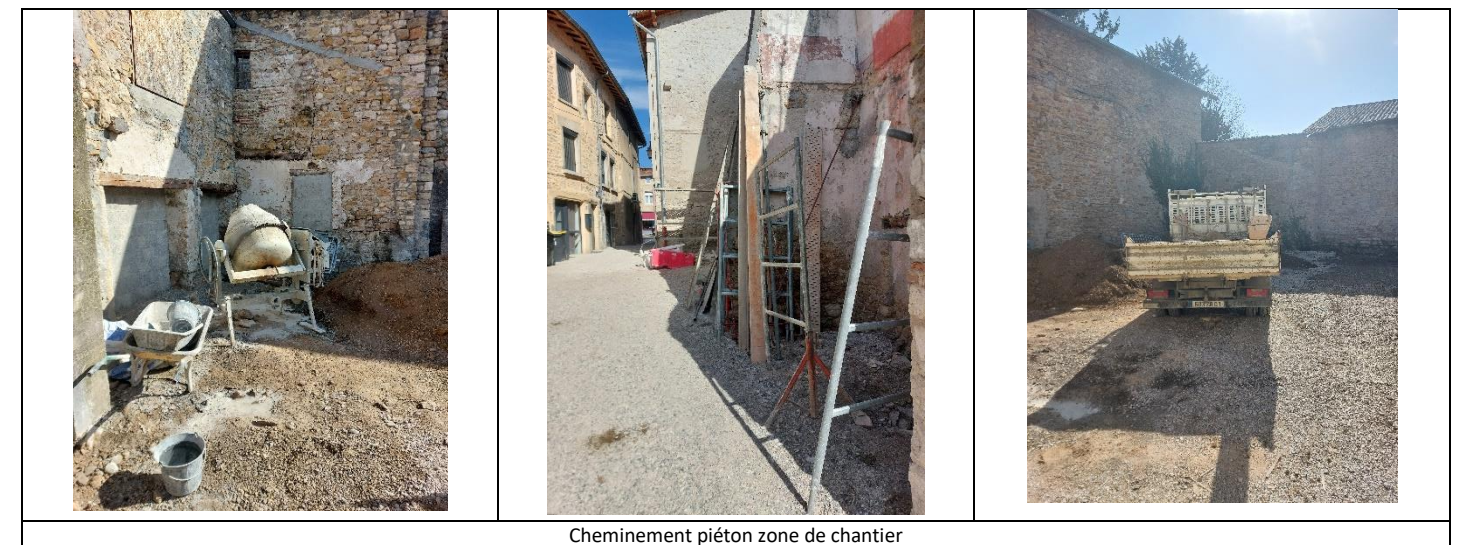
Figure 11 : Photos du site 2 - zone de chantier

Un chantier de rénovation des façades des maisons est en cours sur le site, entraînant la présence de divers matériaux liés aux travaux : une zone de stockage de matériaux et outils, du ciment répandu sur le sol formant des croûtes de battance (avec stagnation d'eau observée), ainsi que des résidus issus du décapage des façades. Des véhicules de chantier circulent et stationnent régulièrement sur le site. Lors de la visite, un véhicule était stationné et des traces de roues ont été relevées. Cette circulation a pour effet de favoriser le compactage des sols.

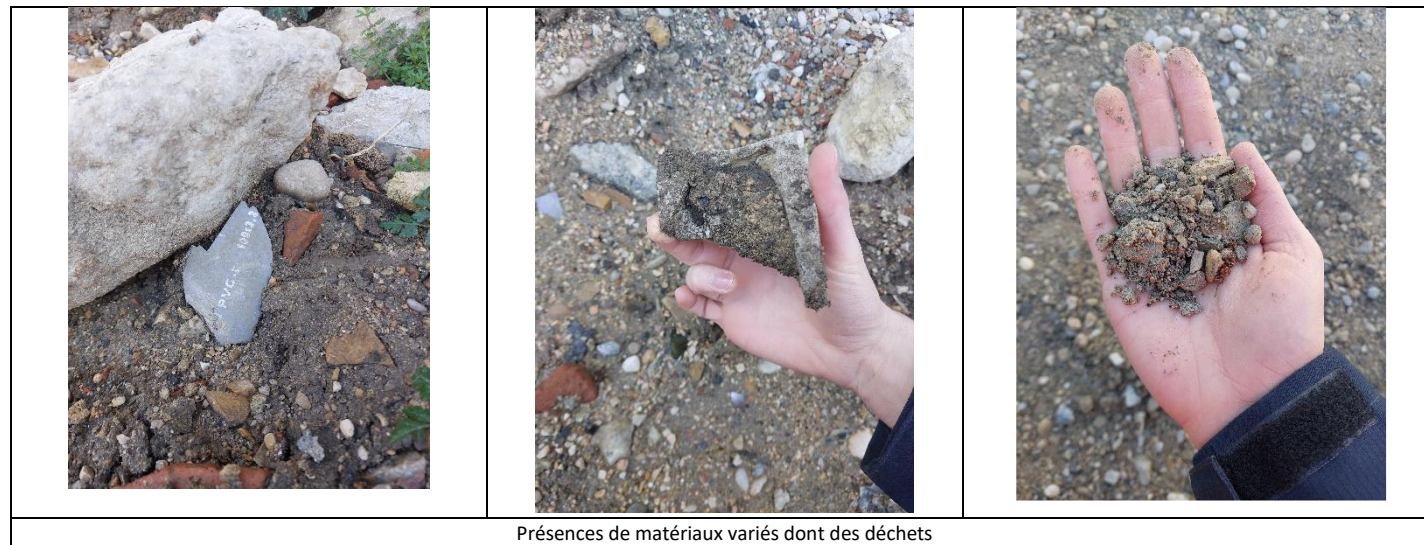
Figure 12 : Photos du site 2 - diversité des matériaux

Au sud de la zone, un amoncellement de matériaux composites a été observé, comprenant des débris de tuiles, de verre et des blocs de béton contenant des fragments de roche et de granulats, liés par un liant cimentaire.

Présences de matériaux variés dont des déchets

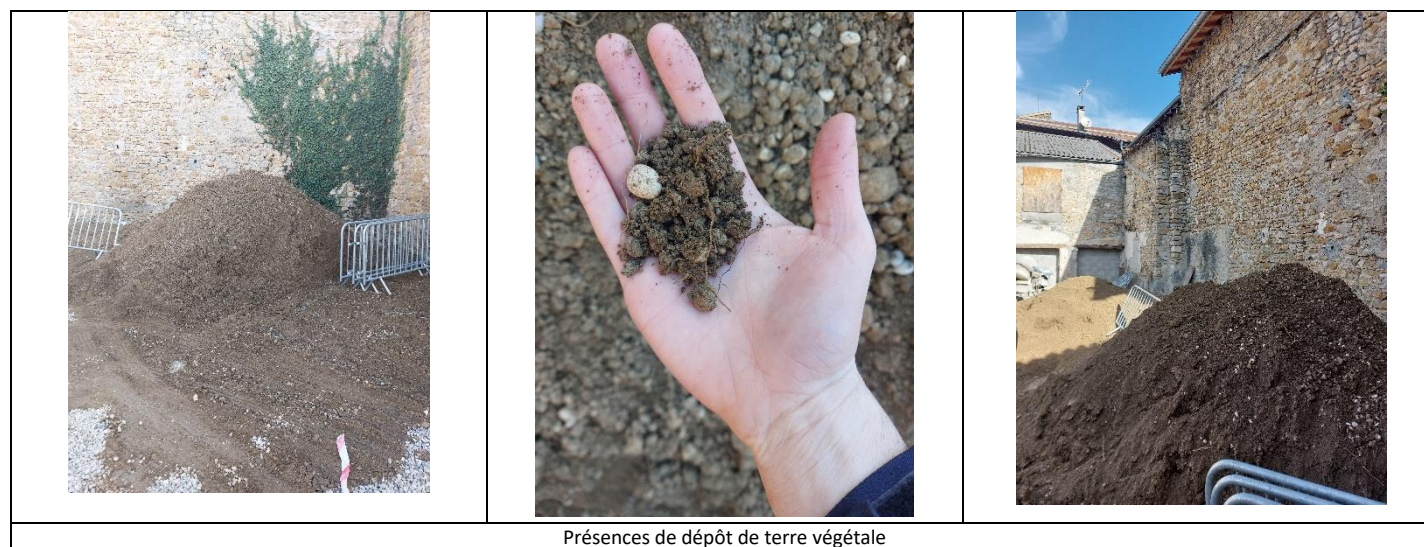
Figure 13 : Photos du site 2 – dépôts de terre végétale

Enfin, des dépôts de terre végétale ont également été observés sur le site. La destination de ces matériaux n'est pas connue

Présences de dépôt de terre végétale

Aucun sondage n'a pu être réalisée sur la zone de cheminement piéton (refus à 0cm). Les autres zones étaient recouvertes par plus d'1.50 de terre.

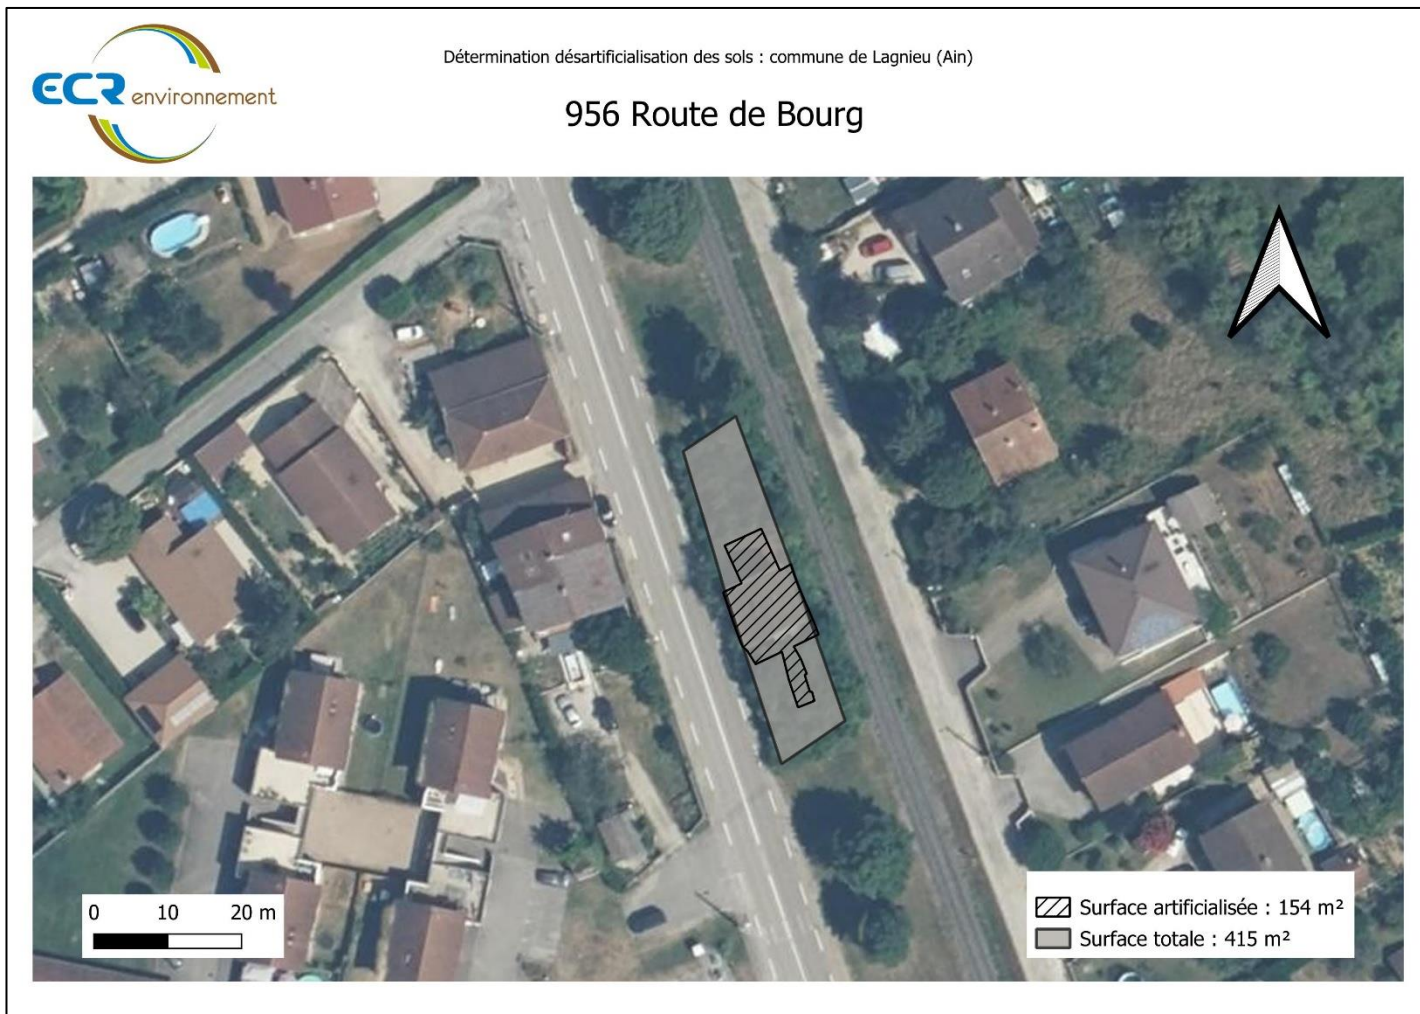
Figure 14 : Site 3 – surfaces artificialisées

La maison et le four sont considérés comme des surfaces dont les sols sont imperméabilisés en raison du bâti

Les pourtours de la maison et la terrasse en dalle sont considérés comme des surfaces dont les sols sont imperméabilisés en raison d'un revêtement (artificiel, asphalté, bétonné, couvert de pavés ou de dalles).

Par conséquent, les fonctions écologiques des sols (biologiques, hydriques, agronomique et climatiques) sont altérées sur 154 m<sup>2</sup> de surface au sol.

La surface artificialisée du site 3 est de 154 m<sup>2</sup>. Le sol ne rend aucun service écologique.

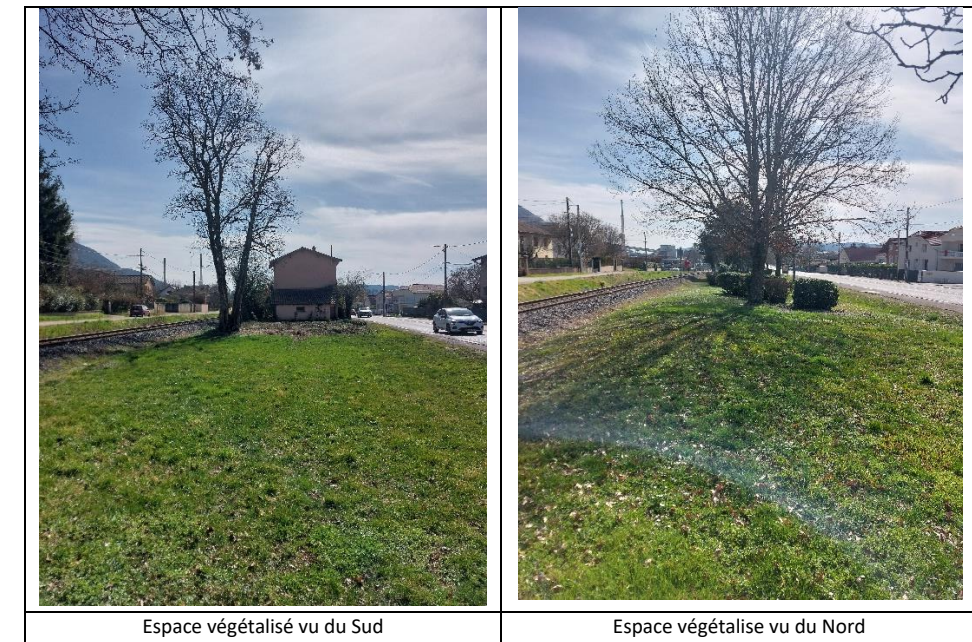
Figure 15 : Photos du site 3 – espaces végétalisés

Il s'agit d'une parcelle accueillant une habitation et un espace végétalisé comprenant quelques arbres et arbustes.

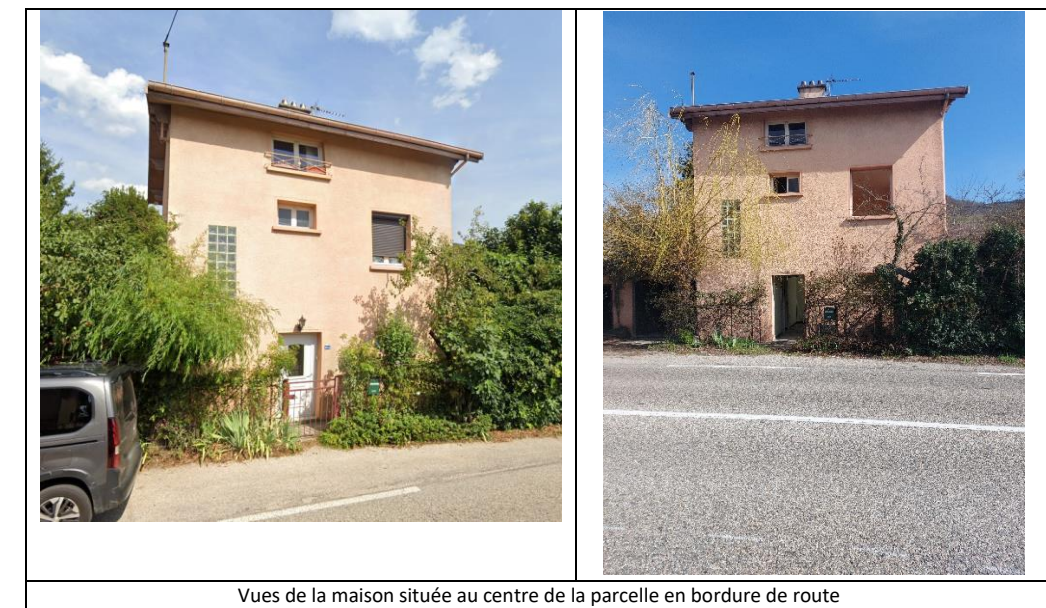
Figure 16 : Photos du site 3 – bâti

La maison est à l'état d'abandon. En effet, nous avons constaté l'absence de portes et de fenêtres, l'envahissement progressif par la végétation ainsi que la dégradation des pièces, désormais totalement vides.

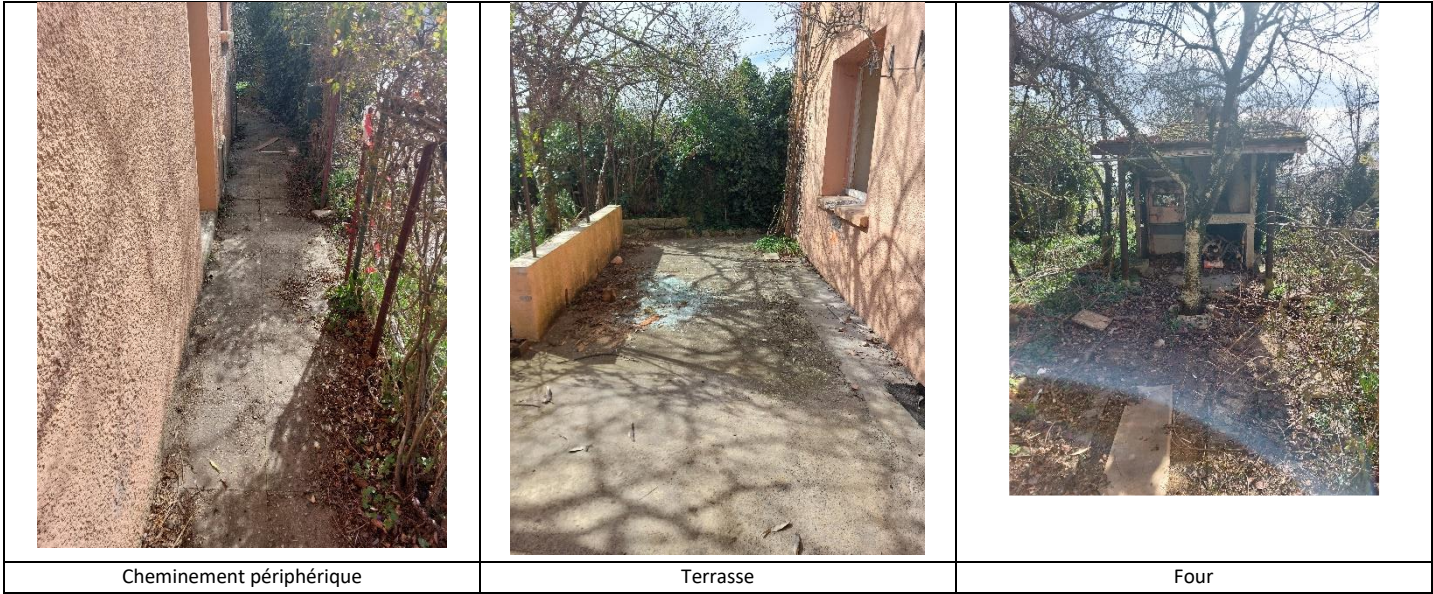
Figure 17 : Photos du site 3 – pourtours de la maison

Le terrain est aménagé autour de la maison. Nous avons noté la présence d'un four (sous forme de cabanon) d'une terrasse et d'un cheminement dallé. Quelques matériaux composites ont également été observés au sol.

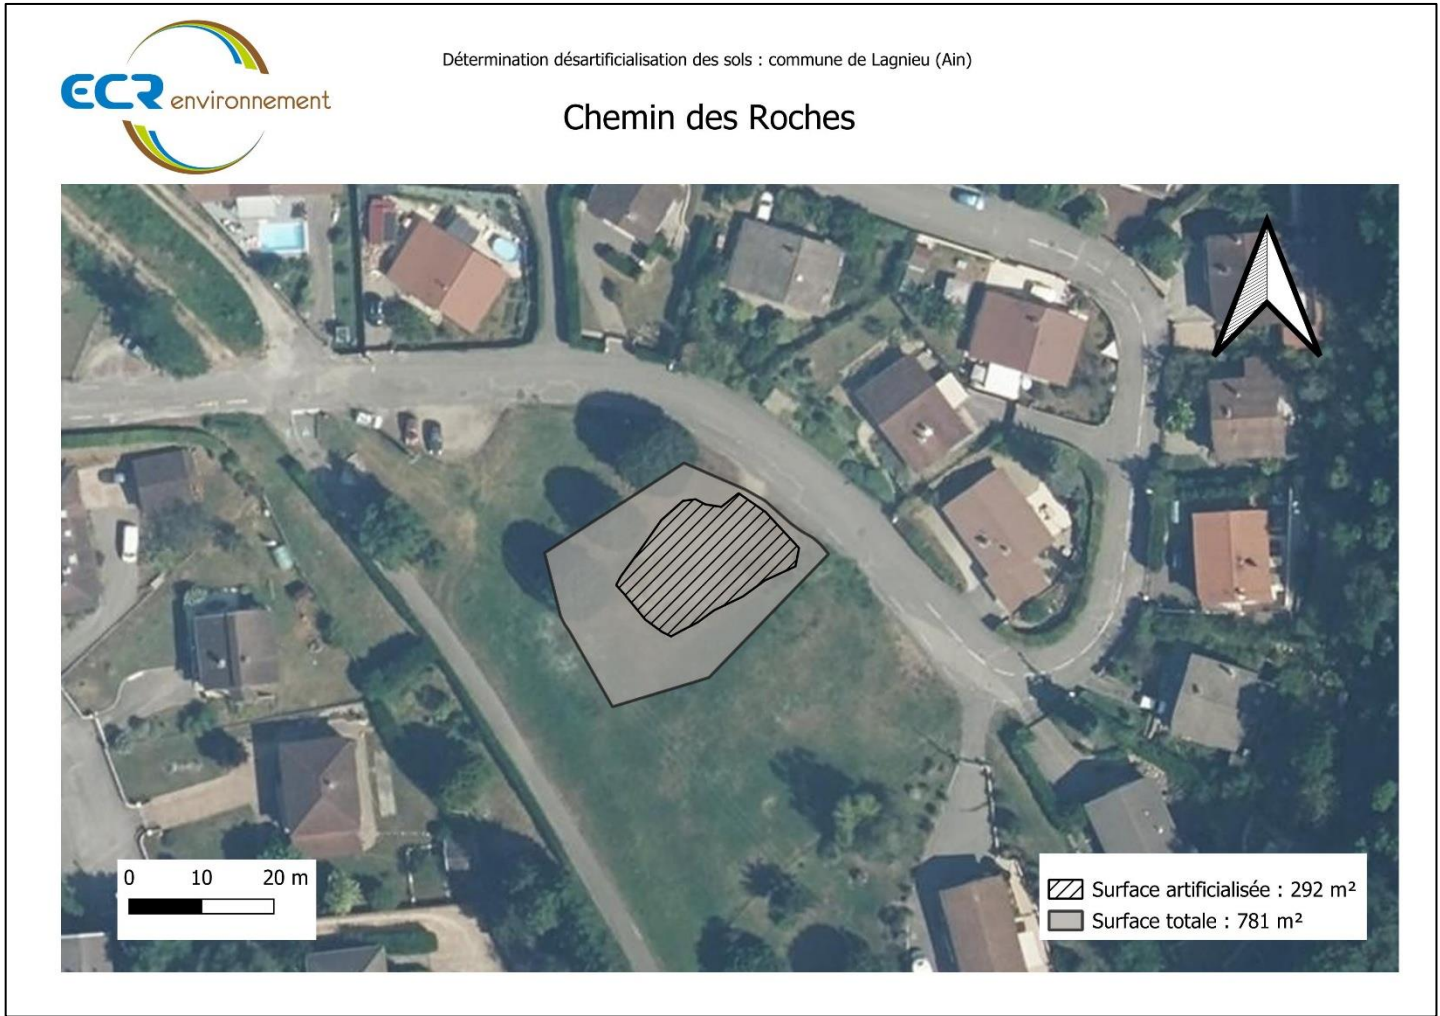
Figure 18 : Site 4 – surfaces artificialisées

La surface correspondant à la zone de stockage de matériaux peut être classée comme « *Surfaces partiellement ou totalement perméables dont les sols sont stabilisés et compactés ou recouverts de matériaux minéraux, ou dont les sols sont constitués de matériaux composites (couverture hétérogène et artificielle avec un mélange de matériaux non minéraux).* ». Les fonctions écologiques du sol semblent altérées. Le compactage lié au passage des véhicules et au stockage de matériaux limite l'infiltration des eaux. Compte tenu de la composition des sols observés, les fonctions biologiques du sol paraissent peu fonctionnelles. L'usage qui est fait actuellement de la zone prive le sol de son potentiel agronomique et limite ses services climatiques compte tenu de l'absence de végétation.

**292 m² de la parcelle peuvent être considérés comme « partiellement » artificialisés** sur le site n°4. Des analyses plus poussées du sol devront être réalisées si ce site est choisi comme mesure compensatoire afin de mesurer le véritable gain écologique de l'opération.

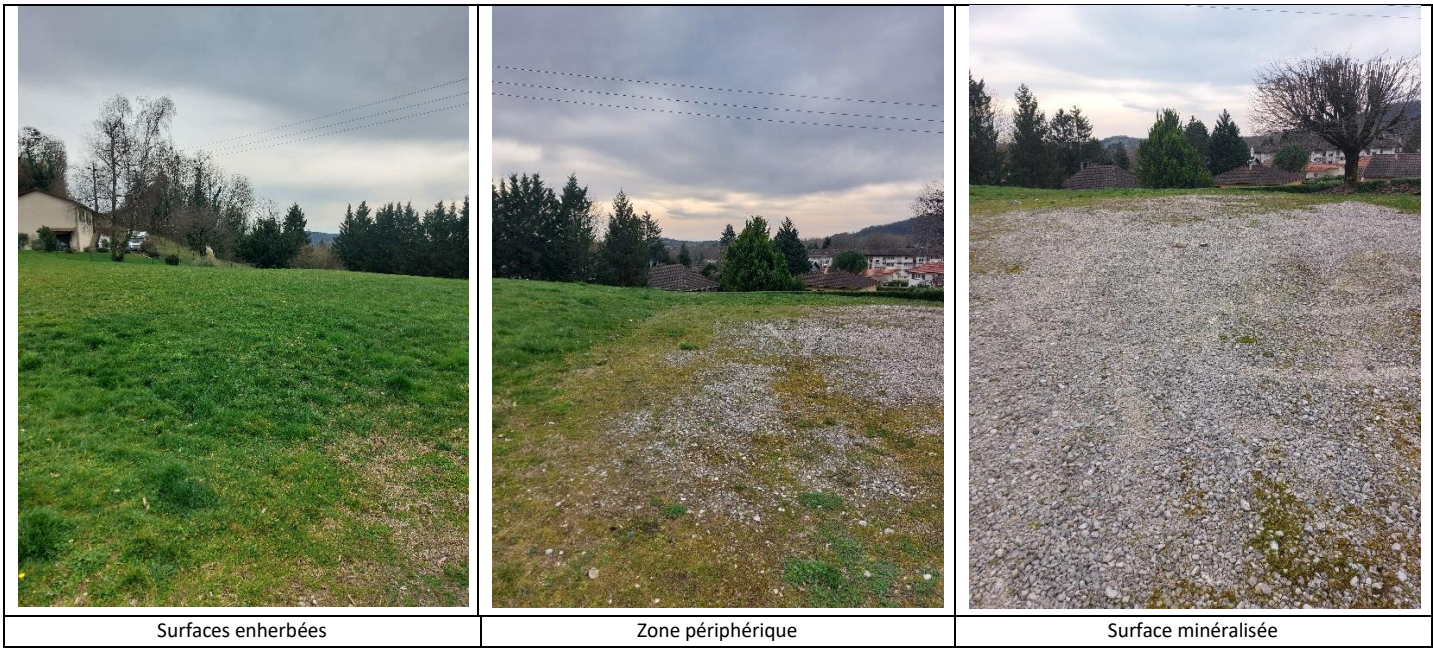
Figure 19 : Photos du site 4 – Photos

Les parcelles sont composées de surfaces herbacées de pleine terre et de surfaces recouvertes de matériaux minéraux (délaissé). Quelques arbres sont également présents en bordure de parcelle.

La zone de la parcelle recouverte des matériaux minéraux semble servir de zone de retournement de véhicule et/ou stockage de matériaux. Les traces de roues visibles sur le sol en témoignent.

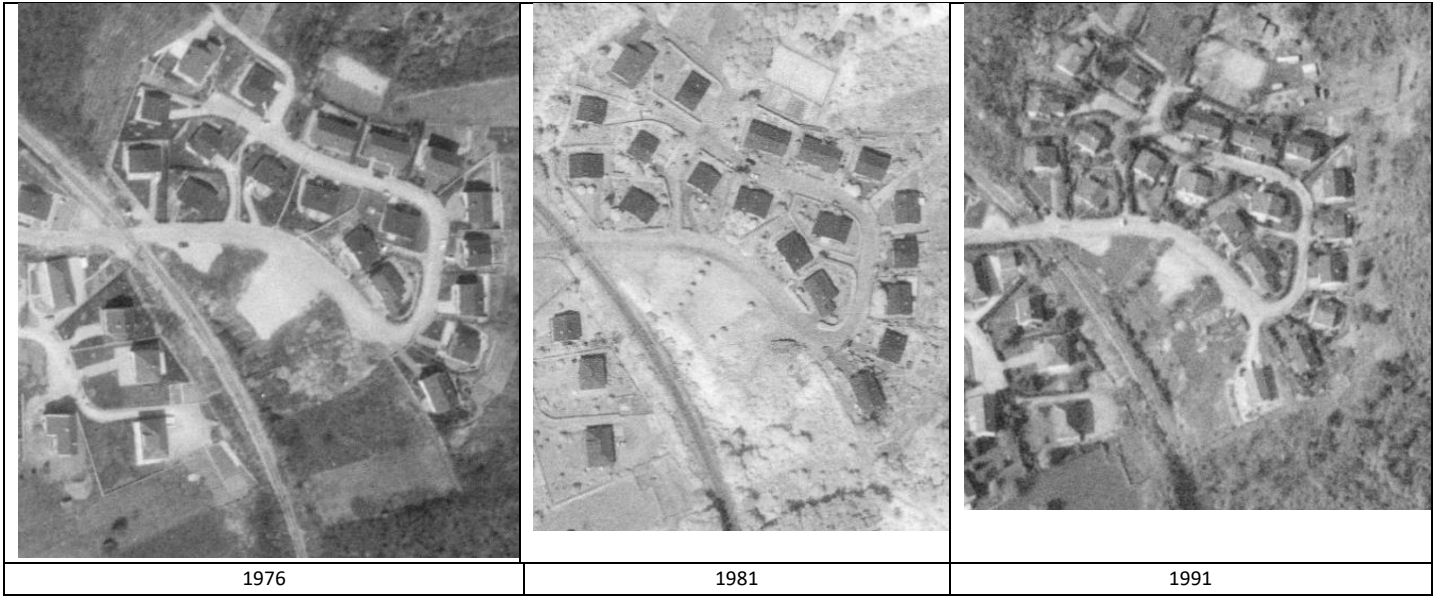
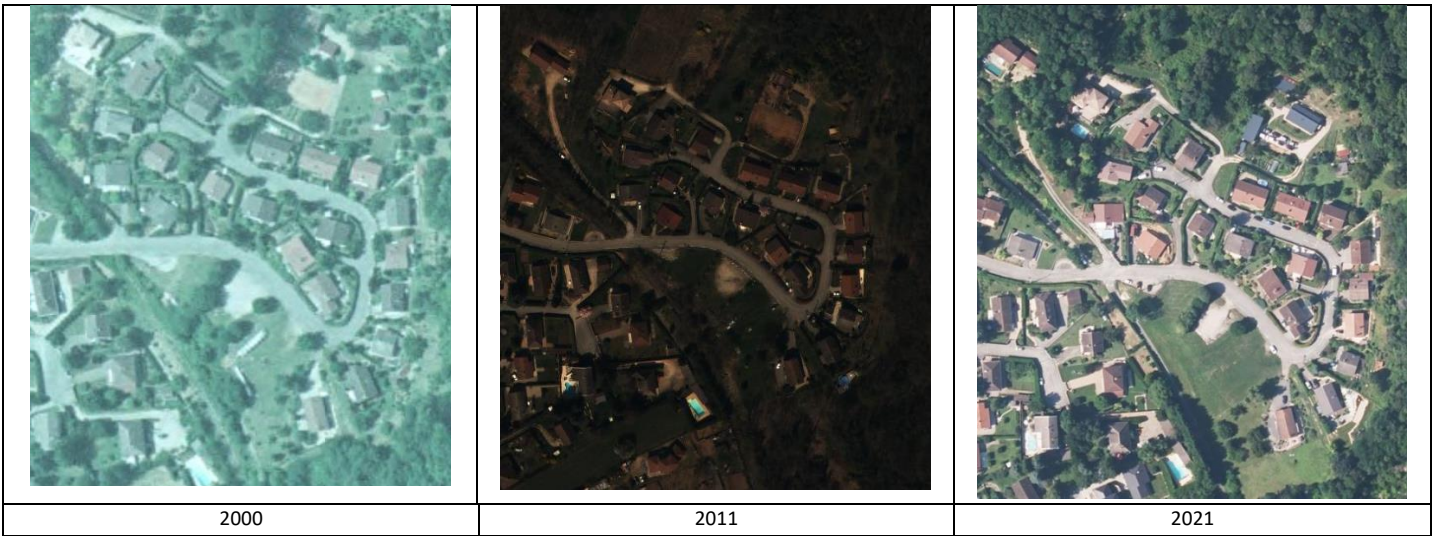
Figure 20 : Photos du site 4 – Photos aériennes - IGN

Ce secteur semble être utilisé à cette fin depuis la création du lotissement. En témoigne les photos aériennes prises depuis les années 70 selon le site remonterletemps.ign.fr

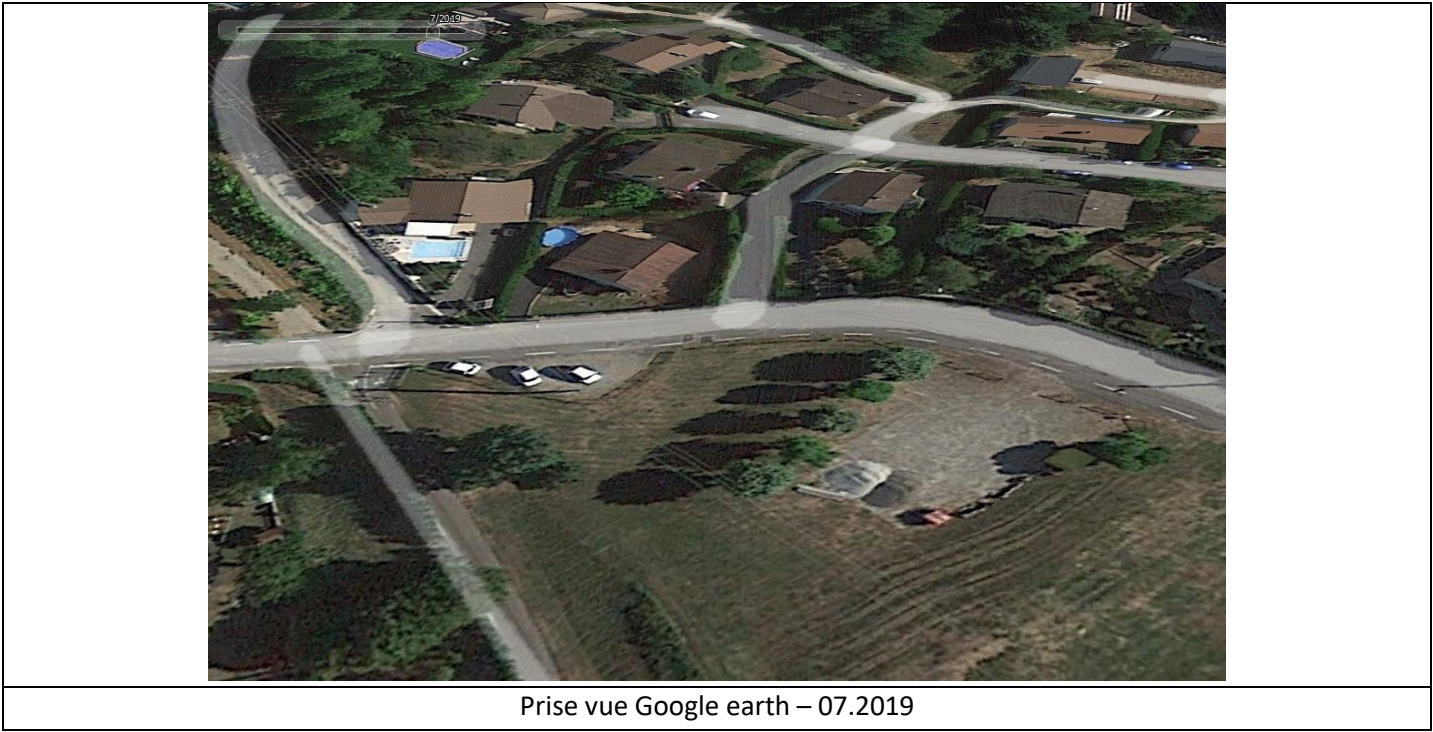
Figure 21 : Photos du site 4 – Photos aériennes – Google earth

Nous avons également utilisé l’outil google earth dont une prise de vue de juillet 2019 établit que la zone a servi de plateforme de stockage de matériaux.

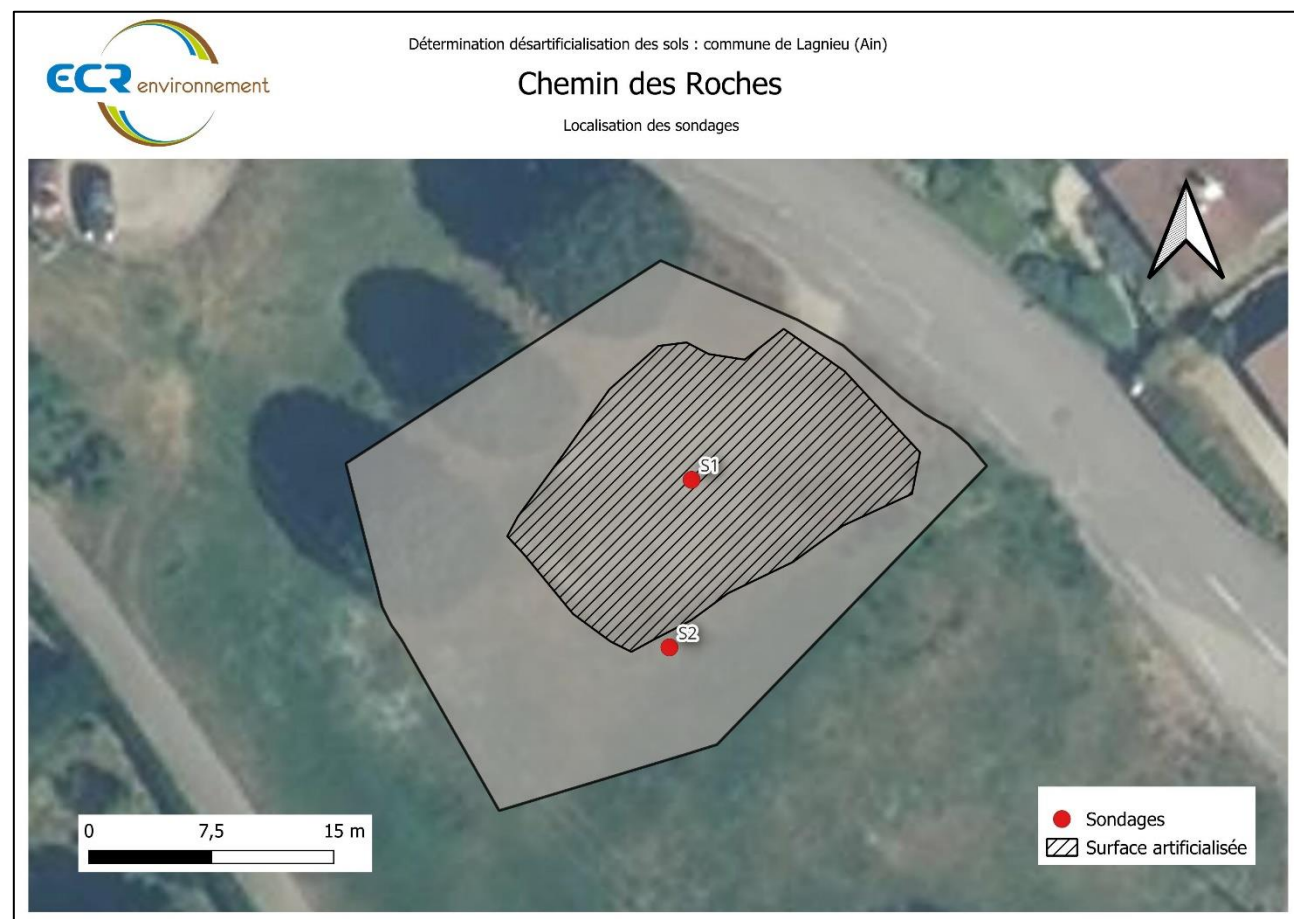
Figure 22 : Site 4 – localisation des sondages

Enfin, deux tentatives de sondage à la tarière ont été réalisées sur la zone afin d’analyser les sols (S1 et S2 sur la carte suivante). Sur le sondage S1, les matériaux granuleux compactés ne nous ont pas permis de sonder (Refus à 0 cm). Cela confirme le compactage des sols. Pour le sondage S2, nous n’avons pas pu aller au-delà des 15 premiers centimètres en

raison de la forte teneur en éléments grossiers (Refus à 15cm). L'échantillon de terre prélevé correspond à du remblai sablo-graveleux avec présence éparse de petits morceaux de bétons.
