# DIAGNOSTIC

Janvier 2023

VILLE DE MARSEILLAN

REMPLACEMENT DU PONTON CENTRAL AU PORT  
DE MARSEILLAN VILLE

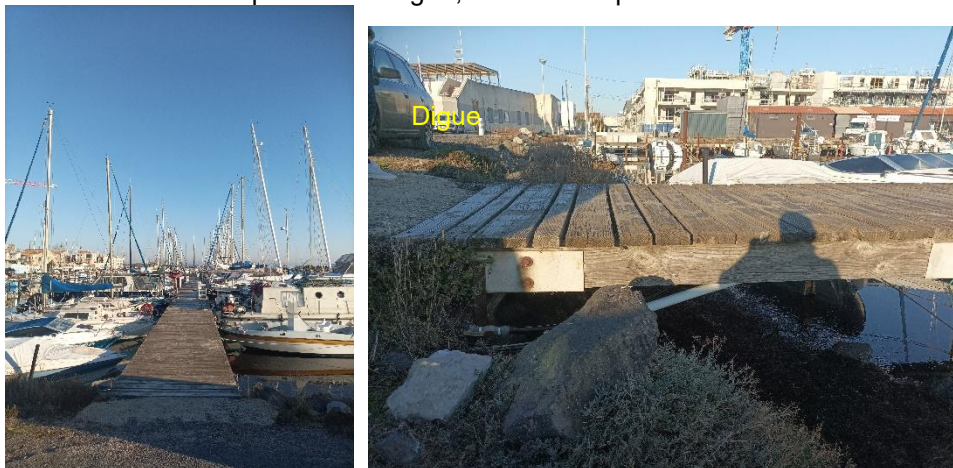
Le ponton bois est directement posé sur la digue, absence de passerelle.

**Figure 1-5 : Vue générale du ponton depuis la digue (CREOCEAN, 2022)**

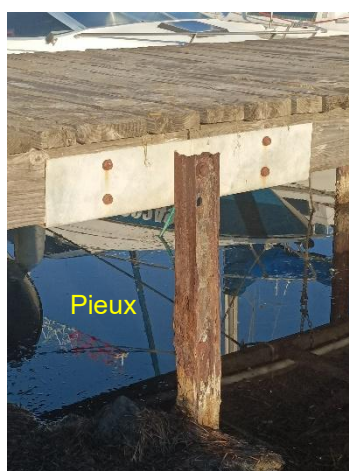
**Figure 1-6 : Fixation du pieux sur l'ossature bois du ponton (CREOCEAN, 2022)**

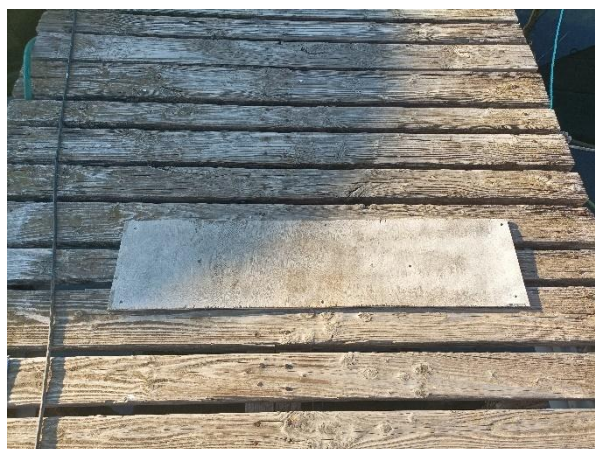
**Figure 1-7 : Réparation sommaire du platelage (CREOCEAN, 2022)**

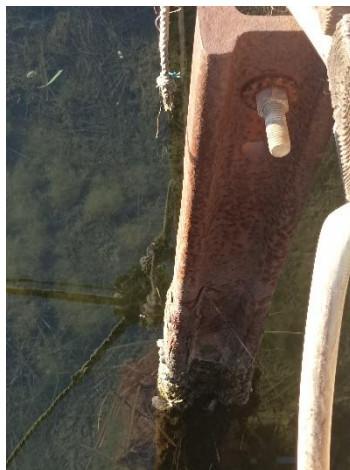
**Figure 1-8 : Pieux métallique corrodé (CREOCEAN, 2022)**

Une inspection du ponton a été effectuée en Avril 2022 par le bureau d'études CREOCEAN. Cette inspection a mis en évidence de nombreux désordres sur les pieux métalliques, les pieux d'amarrage ainsi que le platelage.

Nous proposons de remplacer le ponton par un ponton flottant avec guidage par pieux. (Figure 1-16 et 1-17).

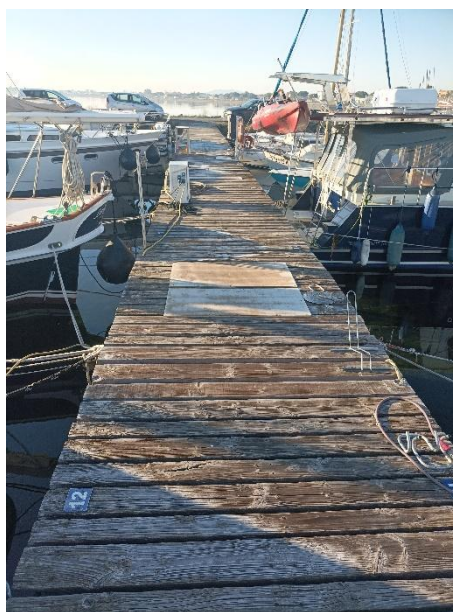
**Figure 1-9 : Réparation sommaire du platelage (CREOCEAN, 2022)**

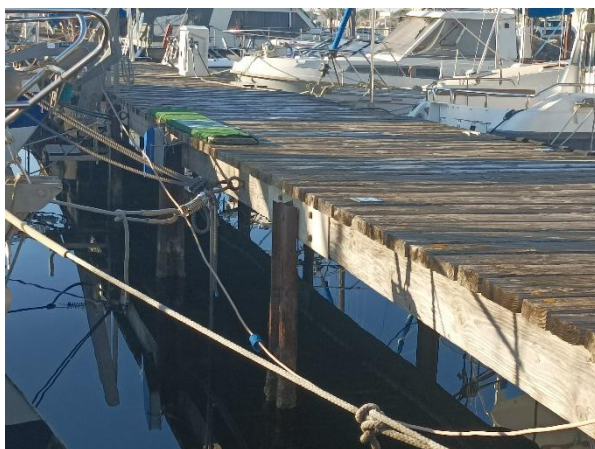
**Figure 1-10 : Reprise de la fixation du ponton/pieux (CREOCEAN, 2022)**

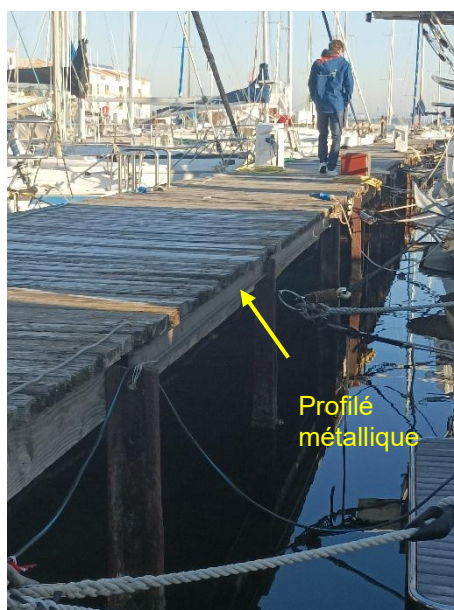
**Figure 1-11 : Confortement du ponton par la mise en œuvre d'un profilé métallique (CREOCEAN, 2022)**

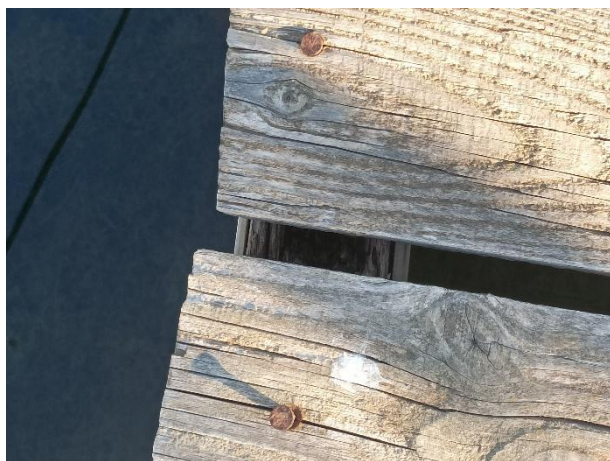
**Figure 1-12 : Platelage espace entre deux lattes (CREOCEAN, 2022)**

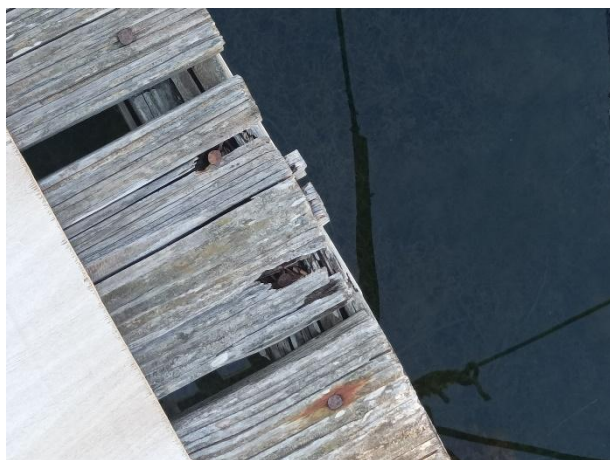
**Figure 1-13 : Lames du platelage abimées (CREOCEAN, 2022)**

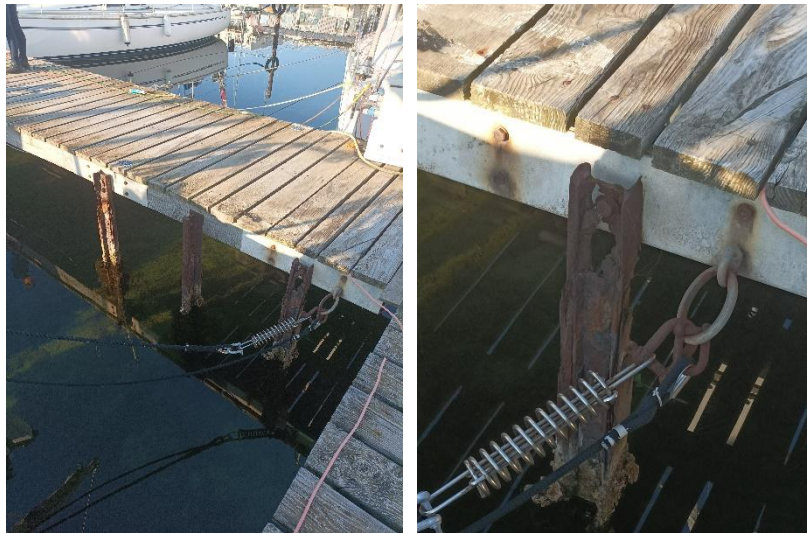
**Figure 1-14 : Pieux métalliques corrodés (CREOCEAN, 2022)**

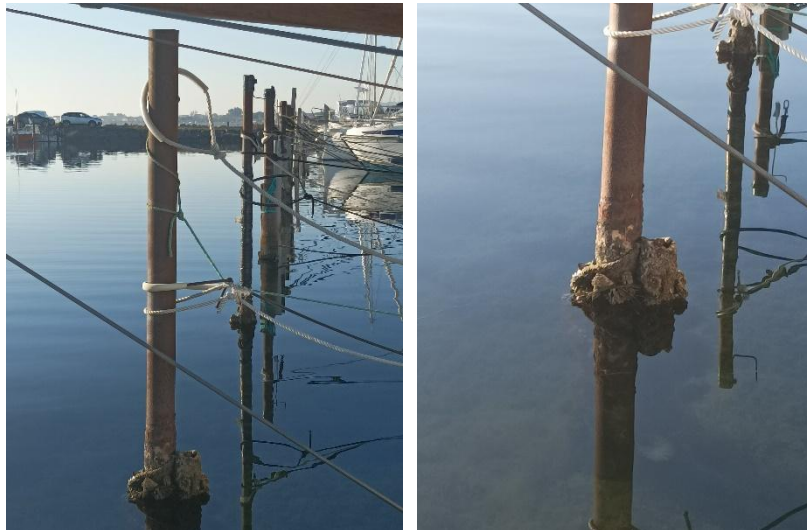
**Figure 1-15 : Pieux d'amarrage corrodé, zone de marnage (CREOCEAN, 2022)**
