CONSULTING

Travaux de réparation des perrés  
n°148 et 149 au Pyla-sur-Mer  
Porter à connaissance

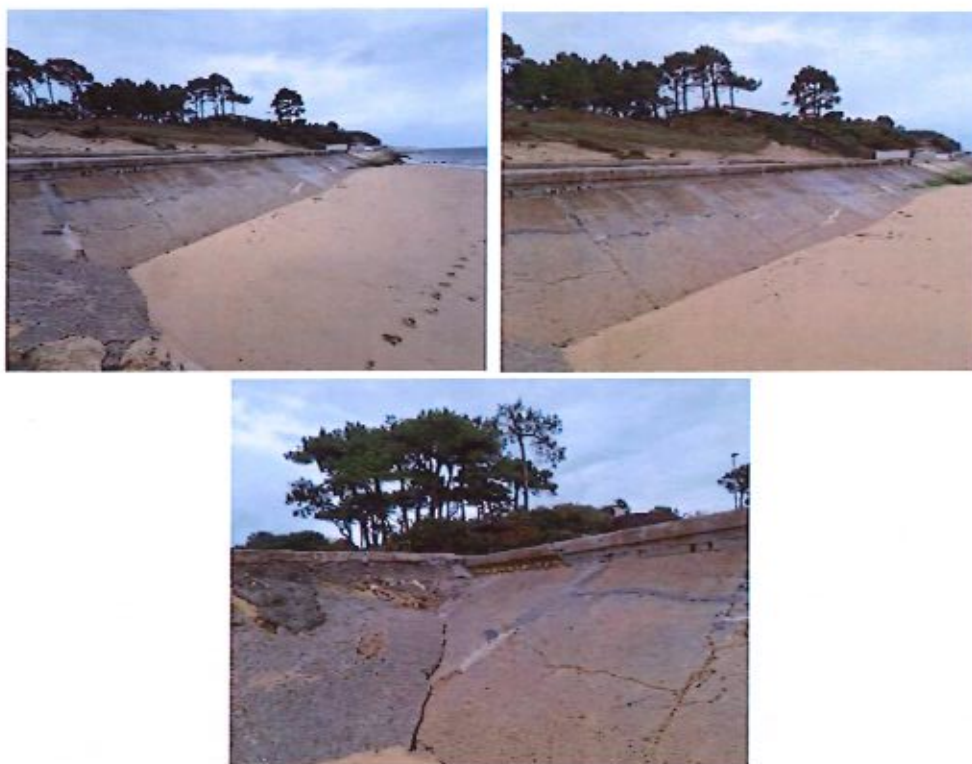
Figure 3 : Perré n°148 (prises de vue décembre 2025)

Ce perré présente des fissures sur le plan incliné, la poutre supérieure ainsi qu'au niveau de la jonction avec l'épi. L'inspection du perré réalisée en décembre 2025 a permis de définir un risque sinistre « Très fort », ce qui signifie que la probabilité de rupture ou de dégradation est important compte tenu de l'état, de la solidité et de l'exposition du perré. C'est pourquoi il doit faire l'objet de travaux de réparation dans une démarche de protection de l'ouvrage et de prévention de futurs sinistres.

La solution de confortement retenue consiste à renforcer le front du perré (plan incliné) par la mise en place d'une surépaisseur d'enrochements liaisonnés au béton, reposant sur un nouveau rideau de palplanches.

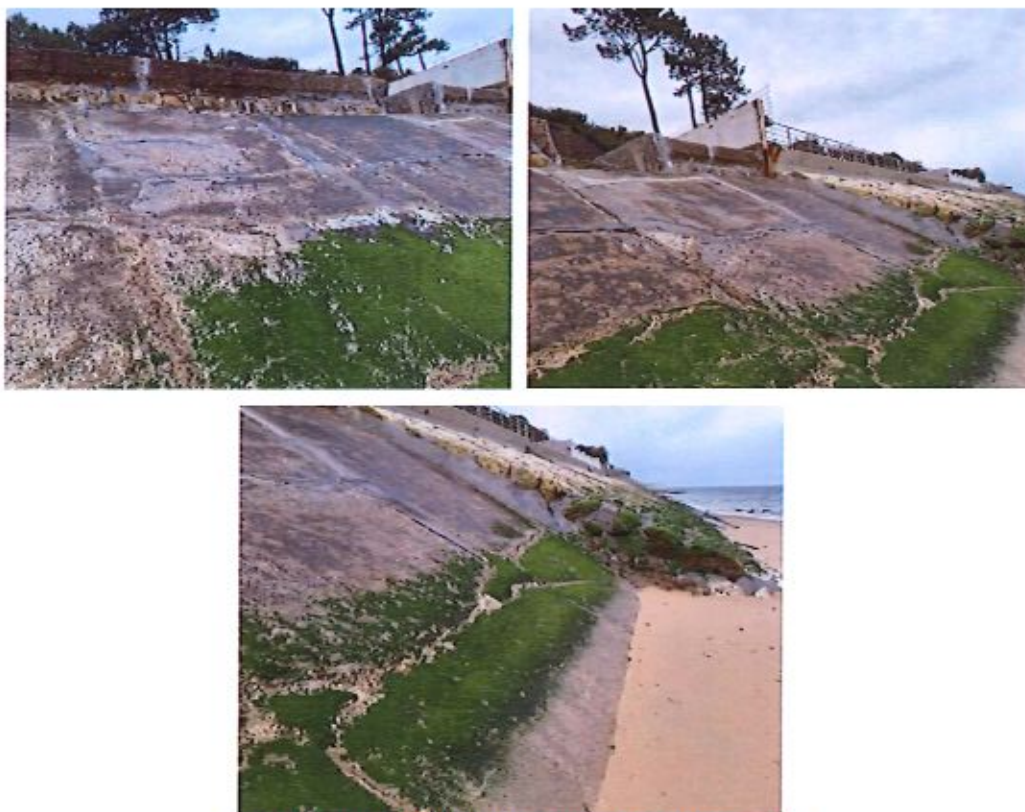
Figure 4 : Perré n°149 (prises de vue décembre 2025)

Ce perré présente des fissures sur le plan incliné et la poutre supérieure ainsi que des éclatements le long des fissures. L'inspection du perré réalisée en décembre 2025 a permis de définir un risque sinistre « Très fort », ce qui signifie que la probabilité de rupture ou de dégradation est important compte tenu de l'état, de la solidité et de l'exposition du perré.

C'est pourquoi il doit faire l'objet de travaux de réparation dans une démarche de protection de l'ouvrage et de prévention de futurs sinistres.
