## Mission PRO

Maîtrise d'œuvre pour la surveillance des ouvrages d'art

PON 035 – Vallon de Valescure  
460 Chemin de Valescure

Affaire n° 24-ACO-221-28

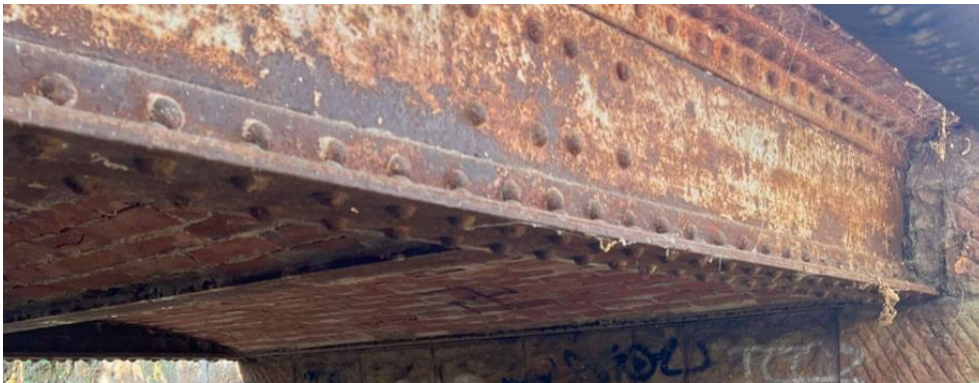
- Chaussée / extrados : La réfection de la chaussée est conseillée pour supprimer les réparations locales de part et d'autre de l'ouvrage et le mauvais état de la chaussée.
- Intrados : Les poutrelles sont corrodées avec des pertes de section.

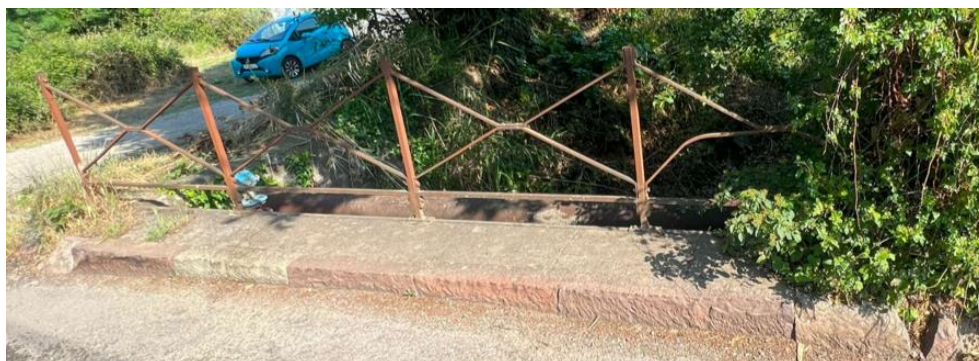
- Equipements : Les garde-corps ne sont plus en état ni aux normes.

Des travaux d'urgence de sécurisation ont été entrepris sur cet ouvrage en avril 2025 par l'entreprise ERGC : les garde-corps actuels en très mauvais ont été remplacés par des garde-corps neufs S8 en applique sur le tablier actuel. Ces nouveaux garde-corps seront déposés soigneusement pendant la phase de déconstruction et réutilisés idéalement en applique sur le nouveau tablier.

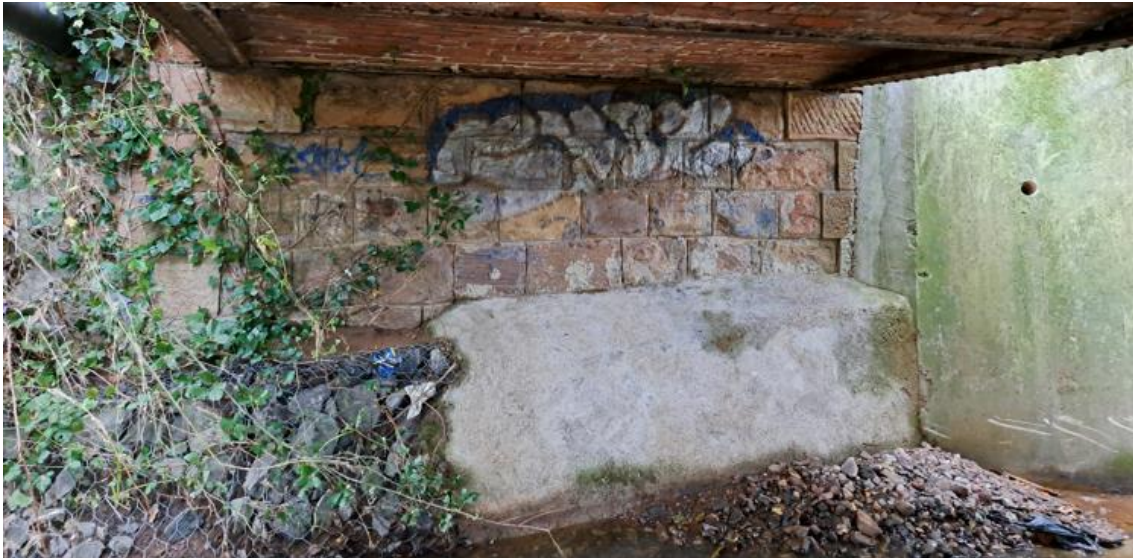
*Figure 42 : Gabions existants protégés avec du béton projeté sur la partie droite de la culée*

- Culées : Le mur en aile sur la rive Sud Est de l'ouvrage présente un ventre important, ce qui remet en question la stabilisation interne du voile.
- Culées : Les gabions présents sur les murs en ailes sont recouverts de végétation.
- Murs de soutènement : les murs en pierre qui protègent les berges en amont et en aval du cours d'eau sont très anciens et en mauvais état. Il est conseillé d'envisager des réparations.

Les gabions seront réparés sur une longueur de 5.0 m côté rive droite et 2.5 m côté rive gauche en pied de culées et protégés par un béton projeté comme sur le principe précédemment réalisé (photo ci-dessous).

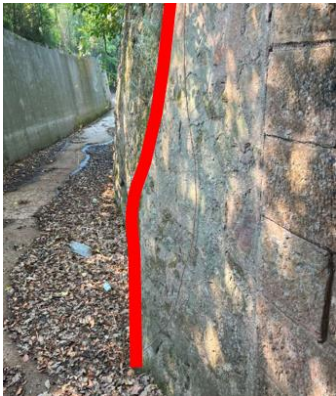
Le mur en aile en aval rive droite présente un ventre important, probablement dû à des infiltrations d'eau ou à la végétation présente en haut du mur.

| Mur | N° parcelle | Actions à effectuer |
|---|---|---|
| Mur en aile aval rive droite<br> | 0621 | Purge<br>Dévégétalisation de la zone en amont du mur afin d'éviter que le système racinaire n'endommage le mur |

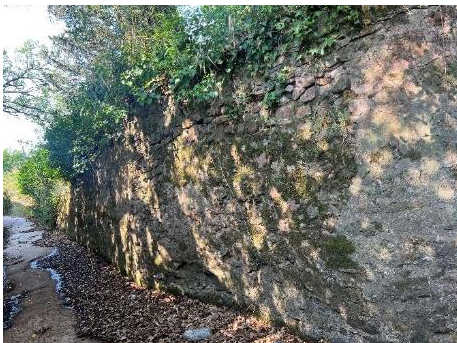
| Mur | N° parcelle | Actions à effectuer |
|---|---|---|
| Mur de soutènement aval rive droite<br> | 0621 | Reprise de la maçonnerie<br>Reprise des joints |

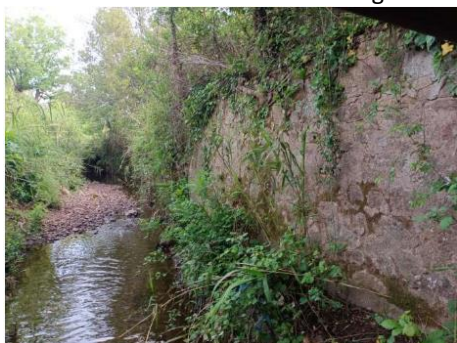
| Mur | N° parcelle | Actions à effectuer |
|---|---|---|
| Mur de soutènement amont rive gauche<br> | 0967 | Reprise de la maçonnerie<br>Reprise des joints |
