Stade Nantais

# Prédiagnostic phytosanitaire et écologique d'arbres en alignement du Stade Pascal Laporte

Septembre 2025

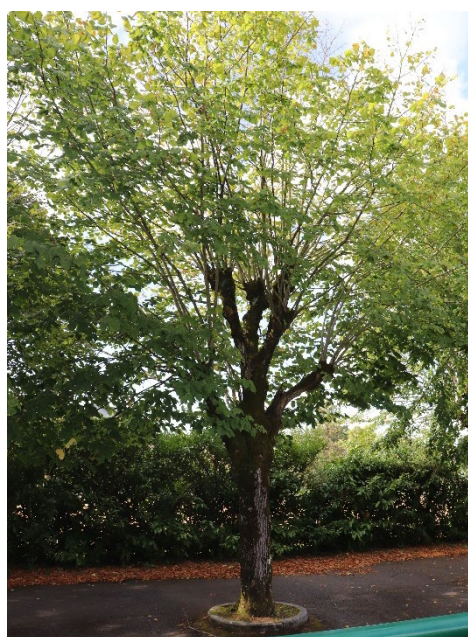
### Arbre n°4

**Analyse comportementale** : Stressé à stationnaire

**Etat sanitaire** : Bon à moyen

**Observations** : En raison de sa forme architecturée par la taille en tête de chat, les branches principales produisent une ramification importante. Une branche principale a été arrachée / supprimée, nous ne connaissons pas les raisons exactes. Cela peut être dû à un aléa climatique ou à une dégradation volontaire. La mousse sur le tronc se développe fortement jusqu'aux branches principales. Planté en isolé, il présente une fosse d'un diamètre de moins de 1 mètre environ, le système racinaire de cet arbre est contraint par son environnement très bitumé.

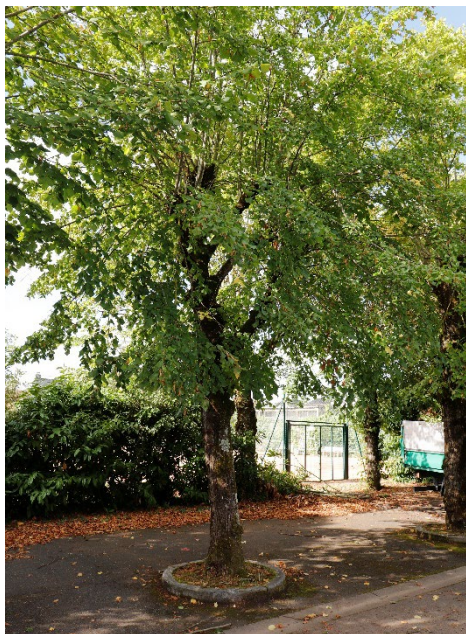
## Arbre n°5

**Inclinaison** : légèrement orienté à l'est (concurrence de développement avec les arbres voisins)

**Analyse comportementale** : Stressé à stationnaire

**Etat sanitaire** : Moyen

**Observations** : En raison de sa forme architecturée par la taille en tête de chat, les branches principales produisent une ramification importante. De nombreux gourmands sur le tronc et de rejets à la base du tronc ont été identifiés. Ils ont été taillés à ras par les agents d'entretien pour ne pas gêner le stationnement des voitures. L'ensemble des branches principales se développent à l'ouest. Une blessure sur le tronc est identifiée, certainement liée aux passages de véhicules. Planté en isolé, il présente une fosse d'un diamètre de 1 mètre environ, le système racinaire de cet arbre est contraint par son environnement très bitumé.

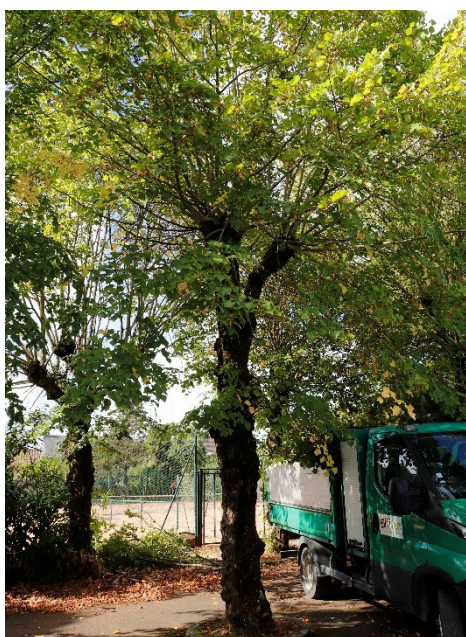
## Arbre n°6

**Inclinaison** : légèrement courbé vers l'ouest (concurrence de développement avec les arbres voisins)

**Analyse comportementale** : Stressé à stationnaire

**Etat sanitaire** : Moyen

**Observations** : En raison de sa forme architecturée par la taille en tête de chat, les branches principales produisent une ramification importante. Le développement de l'arbre voisin, l'oblige à se développer sur la partie ouest, pouvant créer un déséquilibre du sujet. Plusieurs boursouflures sur le tronc sont identifiées. Planté en isolé, il présente une fosse d'un diamètre de moins de 1 mètre environ, le système racinaire de cet arbre est contraint par son environnement très bitumé.

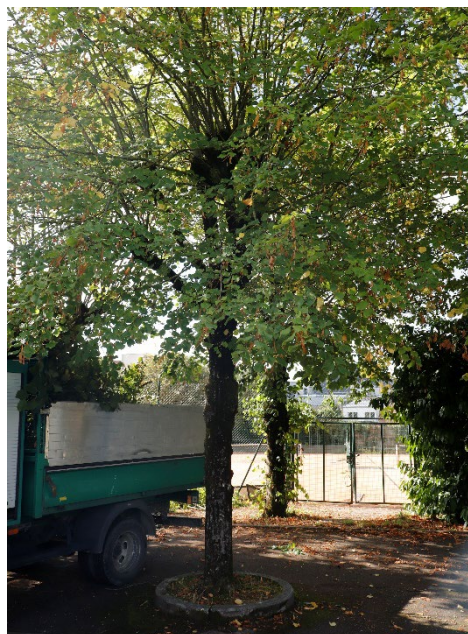
### Arbre n°7

**Analyse comportementale :** Stressé à stationnaire

**Etat sanitaire :** Mauvais

**Observations :** En raison de sa forme architecturée par la taille en tête de chat, les branches principales produisent une ramification importante. Plusieurs cavités sont relevées liées à la suppression ou la chute de branches. La mousse sur le tronc se développe fortement jusqu'aux branches principales. Des traces possibles de champignons se présentent sur le haut des branches principales, à vu. Planté en isolé, il présente une fosse d'un diamètre de moins de 1 mètre environ, le système racinaire de cet arbre est contraint par son environnement très bitumé.

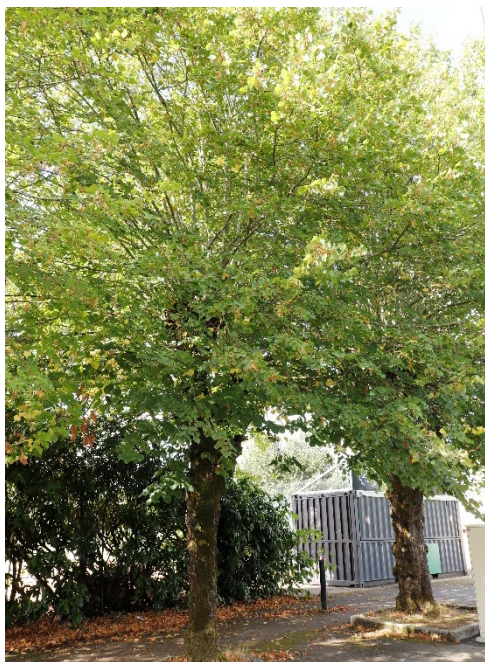
### Arbre n°8

**Analyse comportementale :** Stressé à stationnaire

**Etat sanitaire :** Mauvais

**Observations :** En raison de sa forme architecturée par la taille en tête de chat, les branches principales produisent une ramification importante. Plusieurs cavités sont relevées dont une plus importante, certainement liée à la suppression ou la chute d'une branche. La mousse sur le tronc se développe fortement jusqu'aux branches principales. De nombreux gourmands sur le tronc et de rejets à la base de celui-ci sont présents, ils ont été taillés par les agents d'entretien pour ne pas gêner le passage des véhicules. Des traces possibles de champignons se présentent sur le haut des branches principales à vue d'œil. Planté en isolé, il présente une fosse d'un diamètre de moins de 1 mètre environ, le système racinaire de cet arbre est contraint par son environnement très bitumé.

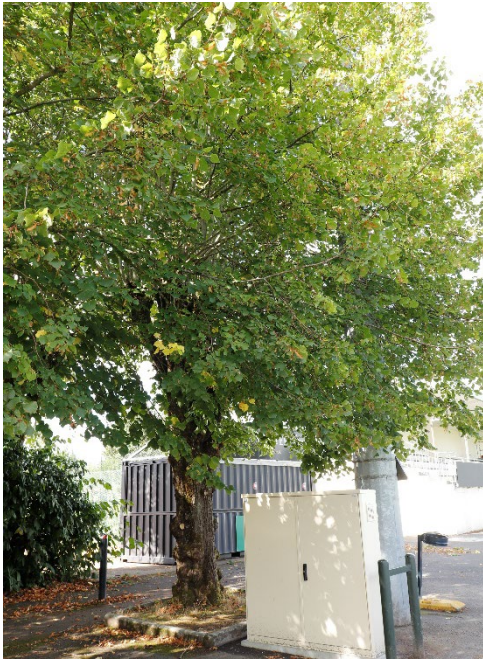
### Arbre n°9

**Analyse comportementale** : Stressé à stationnaire

**Etat sanitaire** : Mauvais

**Observations** : En raison de sa forme architecturée par la taille en tête de chat, les branches principales produisent une ramification importante. Plusieurs boursouflures sont relevées sur le tronc, liées à la présence d'un poste électrique et d'un lampadaire à côté qui ont conduit à la taille des branches jugées gênantes. Également plusieurs rameaux ont été taillés sévèrement en dehors des périodes de tailles préconisées pour des raisons de sécurité liés aux passages de véhicules et d'individus. La mousse sur le tronc se développe fortement jusqu'aux branches principales. De nombreux gourmands sur le tronc et de rejets à la base de celui-ci sont présents, ils ont été taillés par les agents d'entretien pour ne pas gêner le passage des véhicules. Les boursouflures sur cet arbre sont plus importantes que celles des autres sujets analysés,

cela peut évoquer la maladie du chancre, une analyse plus approfondie à l'aide d'une sonde serait recommandée. Planté en isolé, il présente une fosse d'un diamètre de 1 mètre environ, le système racinaire de cet arbre est contraint par son environnement très bitumé.

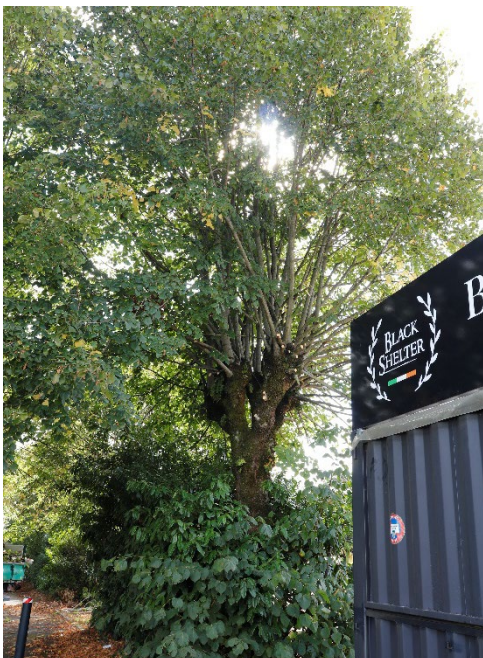
### Arbre n°10

**Analyse comportementale** : Stressé à stationnaire

**Etat sanitaire** : Moyen à mauvais

**Observations** : En raison de sa forme architecturée par la taille en tête de chat, les branches principales produisent une ramification importante. De nombreux gourmands sur le tronc et de rejets à la base de celui-ci sont présents, et ne sont pas taillés pour la plupart. Les branches principales présentent des boursouflures importantes à leurs extrémités. Des tailles sévères sur les rameaux à l'ouest et au sud ont été identifiées, pouvant créer un vrai déséquilibre sur le développement et l'architecture de l'arbre. Planté sur une bande de 2 m de large et plusieurs mètres de long, son système racinaire est moins contraint.

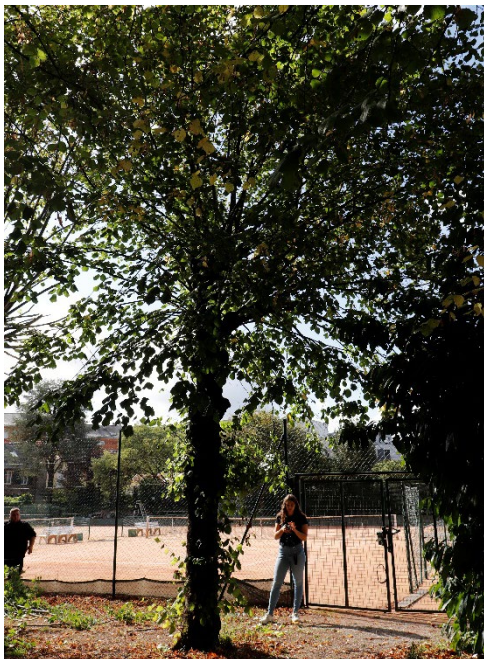
### Arbre n°11

**Analyse comportementale :** Stressé à stationnaire

**Etat sanitaire :** Moyen à mauvais

**Observations :** En raison de sa forme architecturée par la taille en tête de chat, les branches principales produisent une ramification importante. De nombreux gourmands sur le tronc et de rejets à la base de celui-ci sont présents, et ne sont pas taillés pour la plupart. Les branches principales présentent des boursouflures importantes à leurs extrémités. Des tailles sévères sur les rameaux au sud ont été identifiées, pouvant créer un vrai déséquilibre sur le développement et l'architecture de l'arbre. Planté sur une bande de 2 m de large et plusieurs mètres de long, son système racinaire est moins contraint.

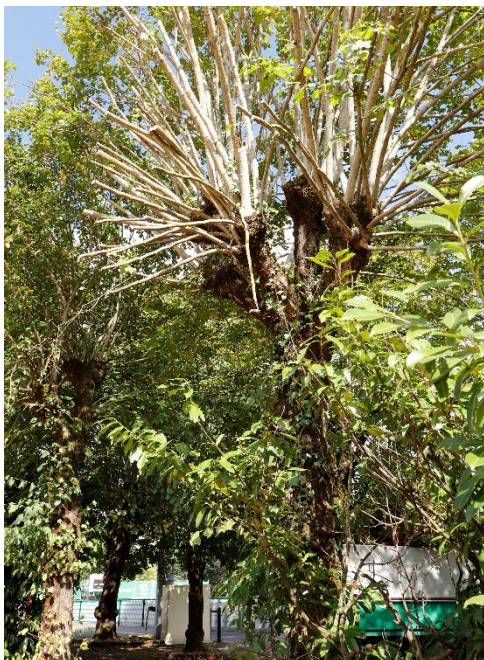
### Arbre n°12

**Analyse comportementale :** Stressé à stationnaire

**Etat sanitaire :** Moyen à mauvais

**Observations :** En raison de sa forme architecturée par la taille en tête de chat, les branches principales produisent une ramification importante. De nombreux gourmands sur le tronc et de rejets à la base de celui-ci sont présents, et ne sont pas taillés pour la plupart. Les branches principales présentent des boursouflures importantes à leurs extrémités. Des tailles sévères sur les rameaux au sud ont été identifiées, pouvant créer un vrai déséquilibre sur le développement et l'architecture de l'arbre. Planté sur une bande de 2 m de large et plusieurs mètres de long, son système racinaire est moins contraint.

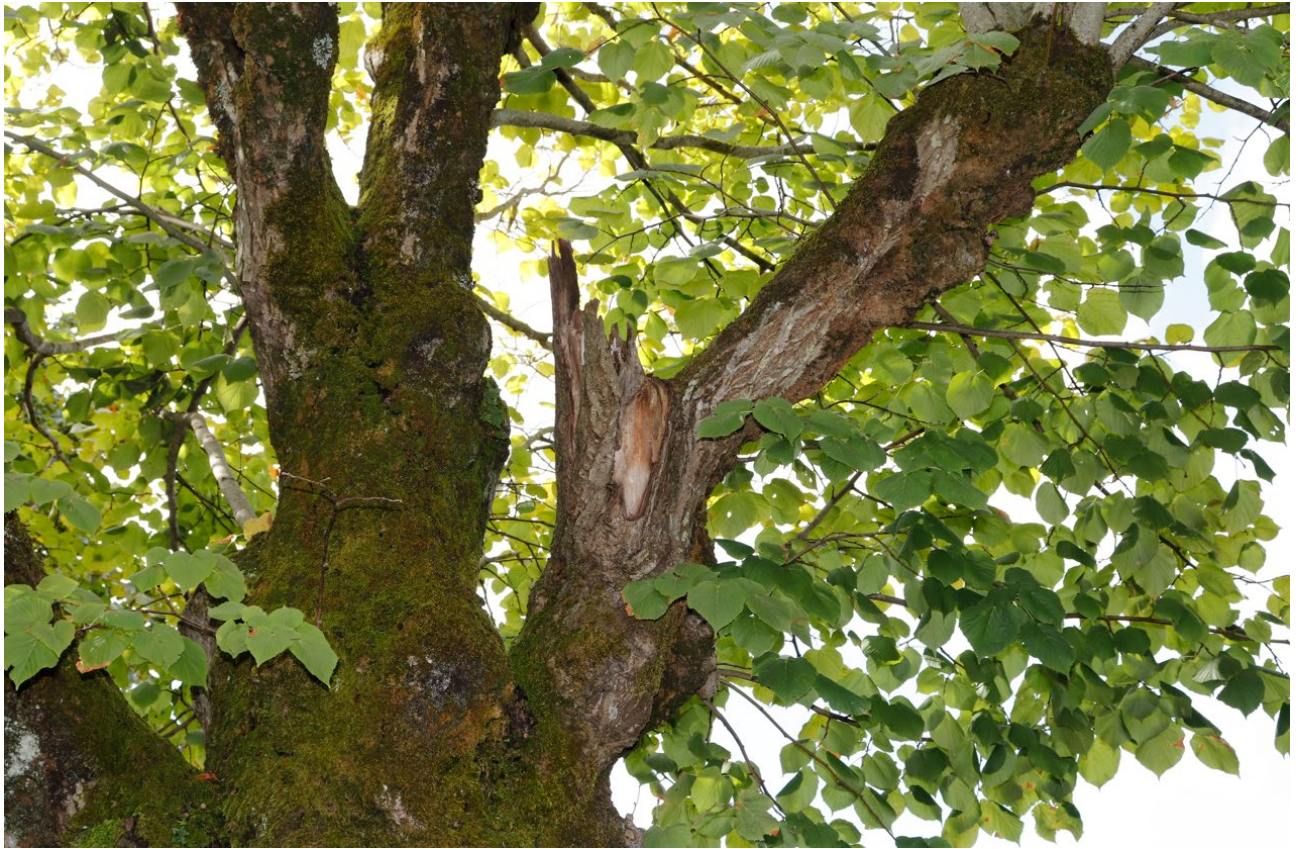
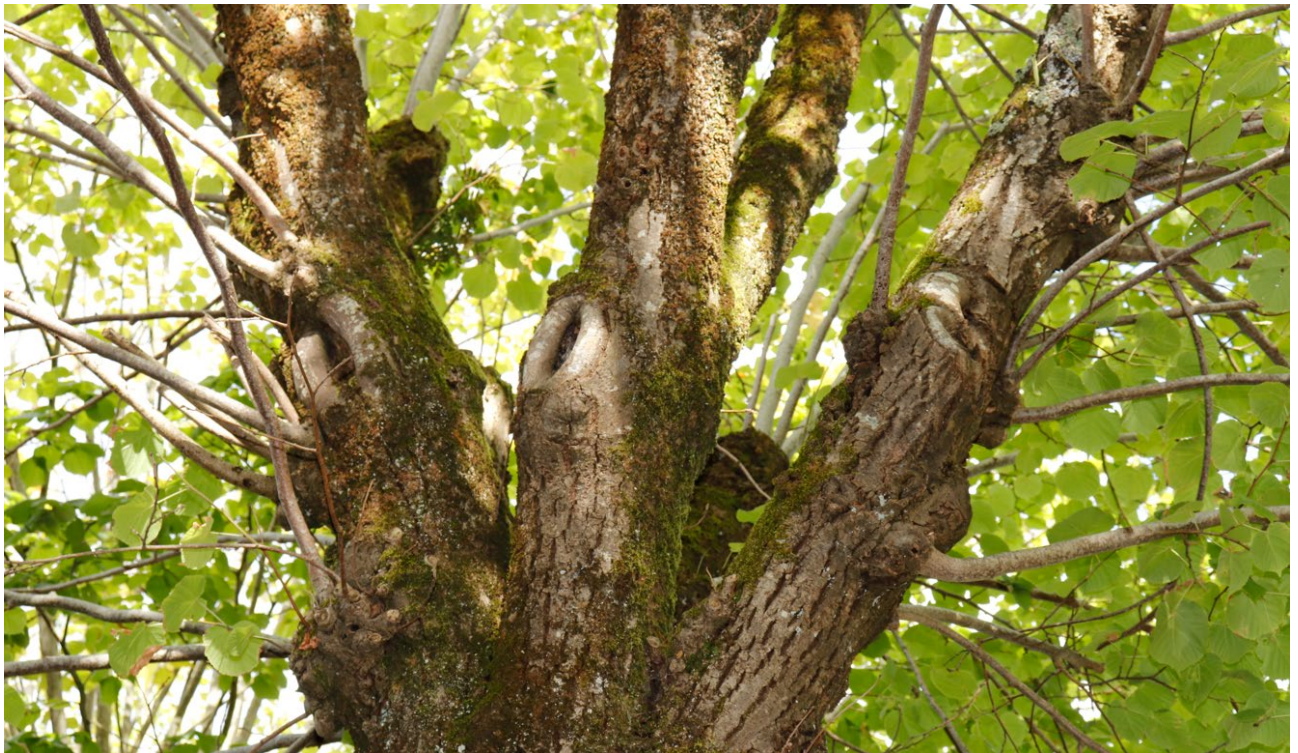
#### Arbre n°4

La cavité, créée due à la branche cassée, a une entrée dirigée vers le ciel (première photographie). L'orientation, ici, est très mauvaise, laissant penser que la cavité n'est que **faiblement favorable**. Les autres renforcements dans l'arbre manquent de profondeur, ne pouvant accueillir de chauve-souris (deuxième photographie).

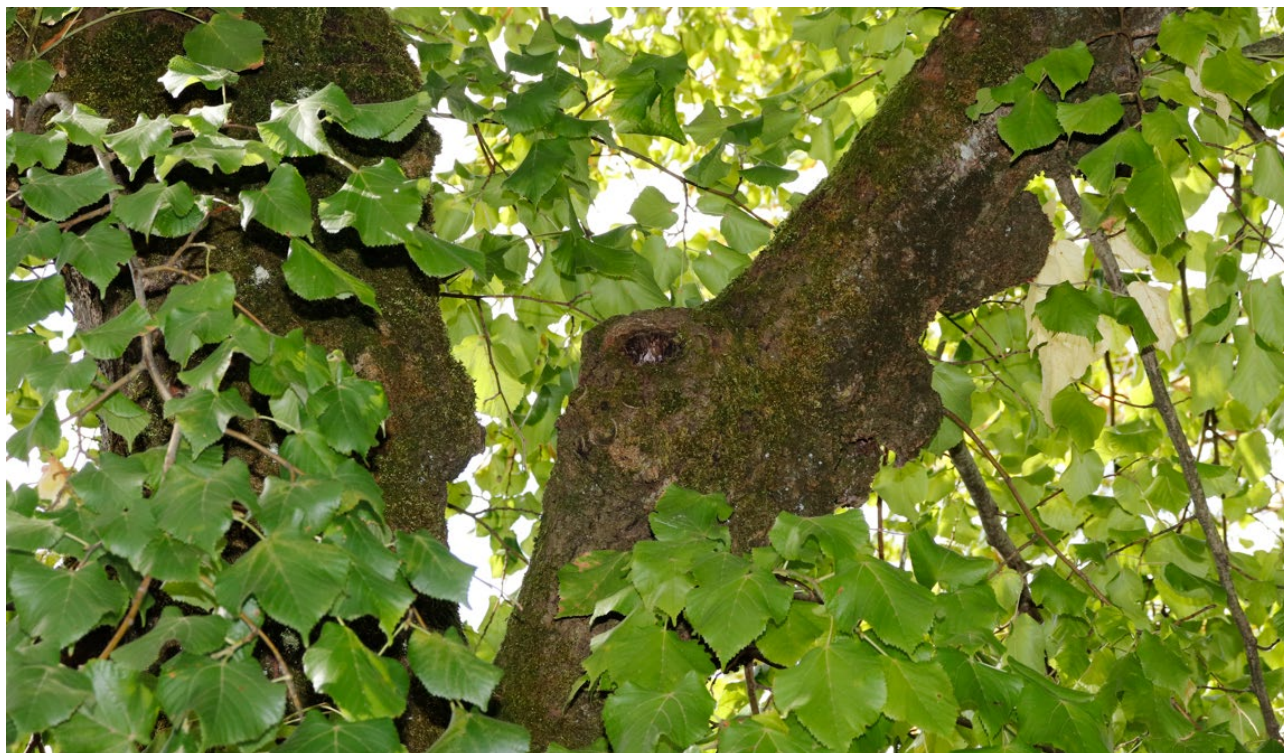
### Arbre n°5

Les deux cavités ont des entrées dirigées directement vers le ciel. Leur orientation les rend **faiblement favorables** à la présence de chauve-souris.

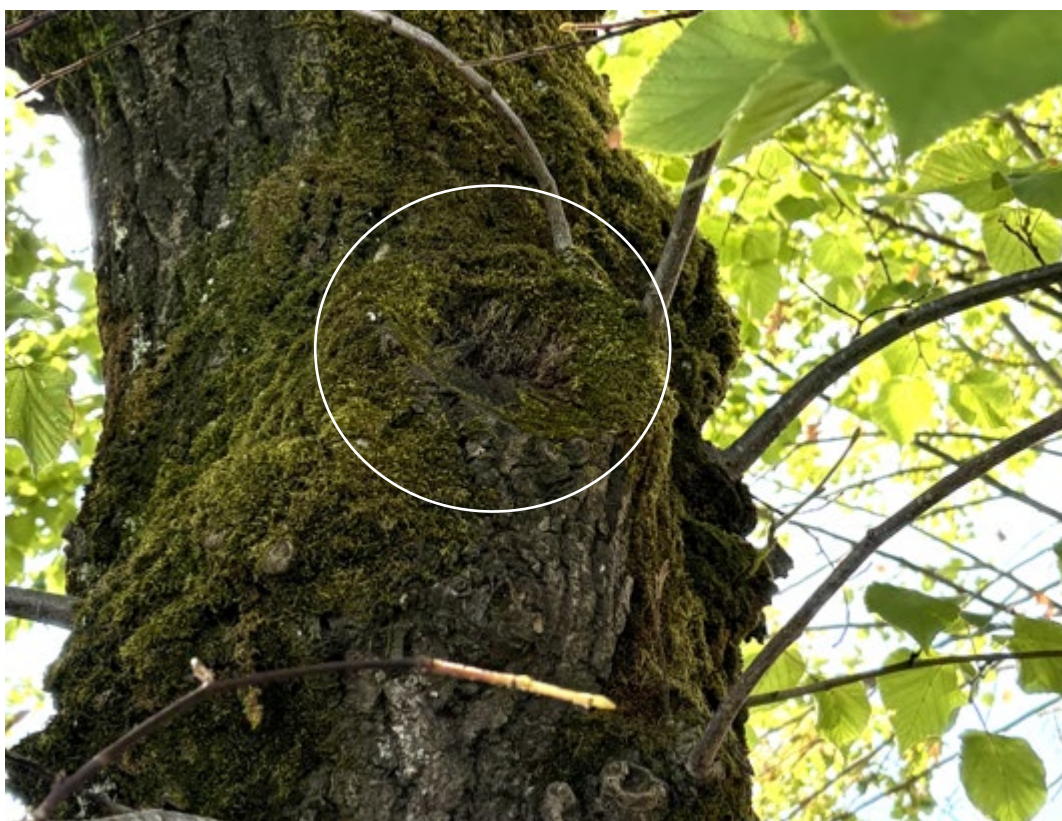
### Arbre n°6

La cavité est difficilement observable. L'estimation de sa profondeur n'est pas réalisable. Néanmoins, au vu de son orientation légèrement dirigée vers le ciel, elle est considérée comme **faiblement favorable** aux chauves-souris.

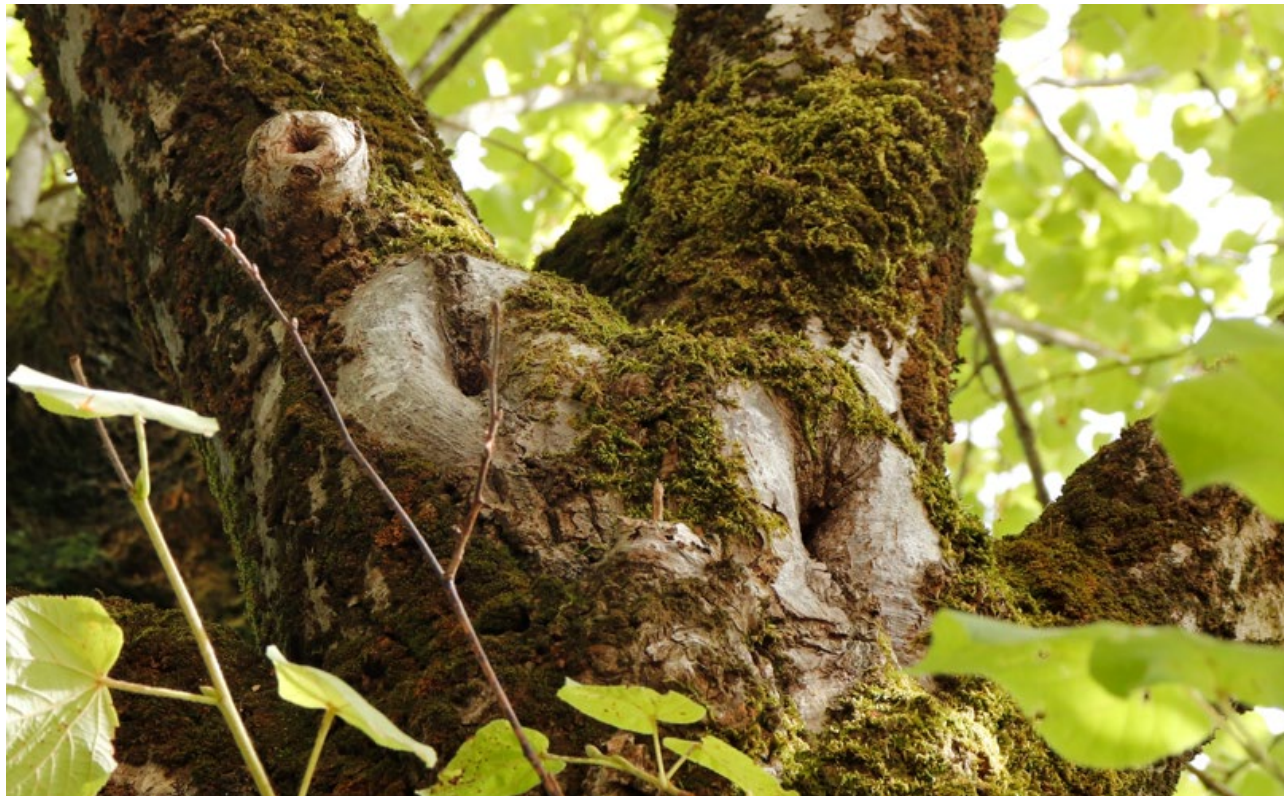
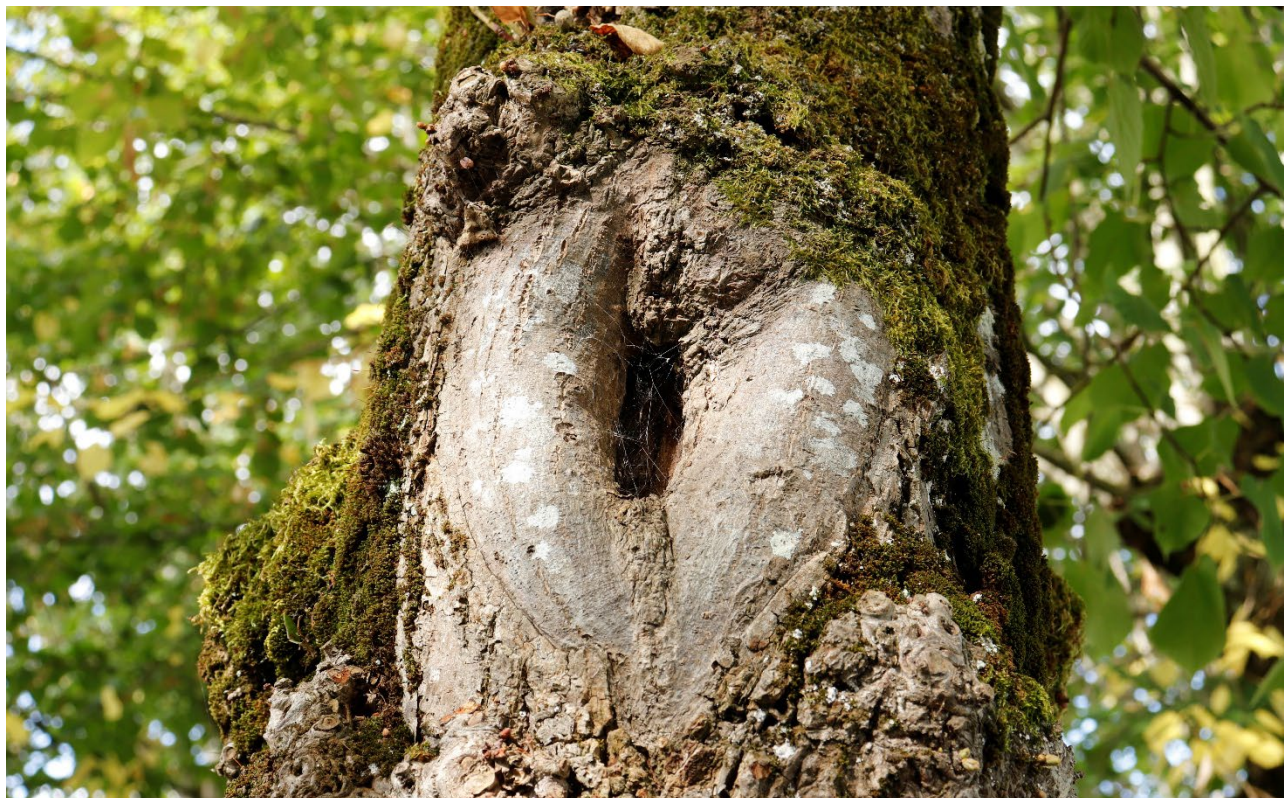
### Arbre n°7

Quatre cavités sont présentes sur cet arbre. Trois sont trop hautes (photographie suivante) pour pouvoir vérifier leur profondeur. Elles sont aussi très étroites. Elles sont considérées comme **potentiellement favorable** aux chiroptères. Néanmoins, au vu de leur forme et leur étroitesse, elles laissent présager qu'elles ne sont pas très profondes (notamment celle à gauche et au centre).

La dernière cavité (deuxième photographie) est, elle, intéressante du point de vue de son inclinaison mais sa profondeur reste faible. Également, au vu de la forte présence de toile d'araignée, cette cavité n'est pas exploitée. Elle est dite **faiblement favorable** à la faune.

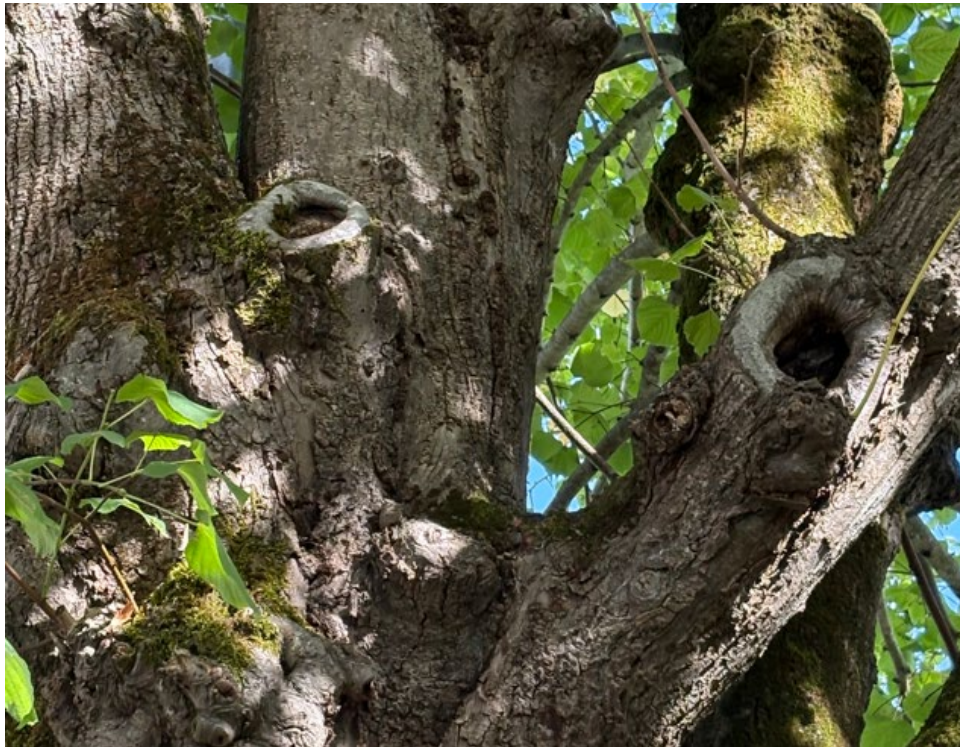
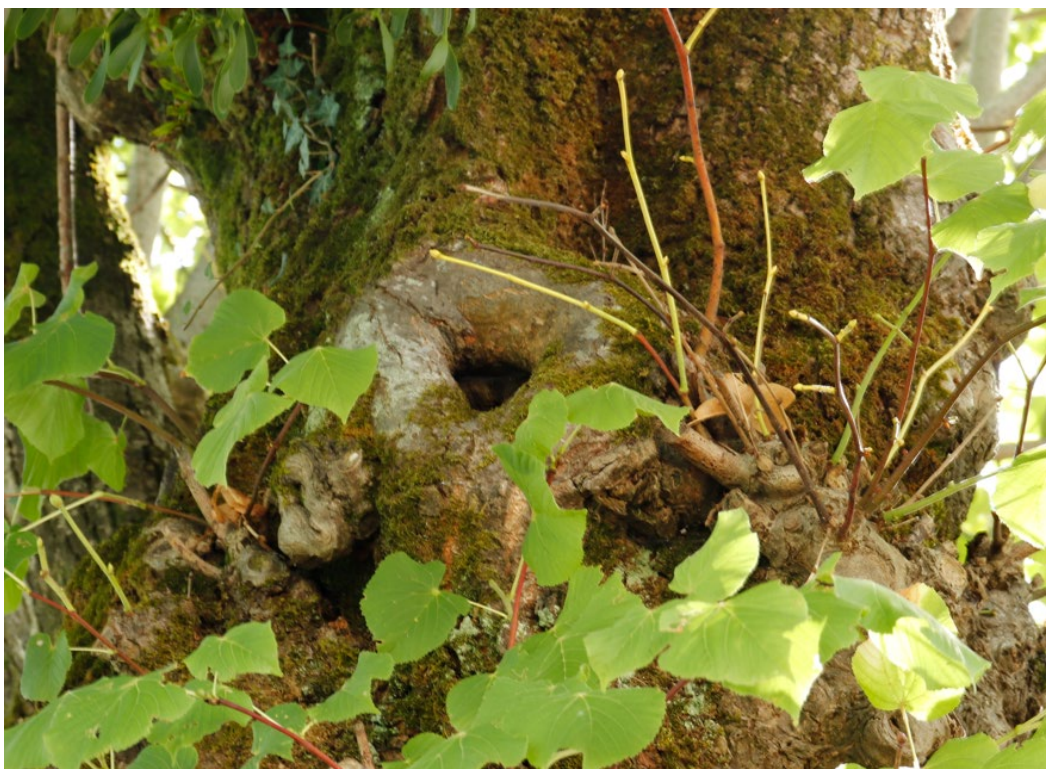
## Arbre n°9

Trois cavités ont été repérées sur l'arbre n°9. Leur hauteur ne peut permettre une bonne observation de leur profondeur. Néanmoins, celle à gauche sur la photographie suivante et sur la deuxième photographie, ont une entrée dirigée vers le ciel, rendant leur orientation faiblement favorable à son occupation. En effet, la pluie risque de s'y introduire facilement.

La cavité à droite sur la première photographie a une orientation moins dirigée vers le haut. Même si cette inclinaison n'est pas optimale, elle peut-être ponctuellement occupée. Il est cependant difficile d'estimer sa profondeur. La cavité peut potentiellement se prolonger en amont de la branche mais cette hypothèse n'est pas confirmée. A noter, que son orientation sud est plutôt favorable aux chiroptères. La cavité est donc **potentiellement favorable** à l'accueil des chiroptères.

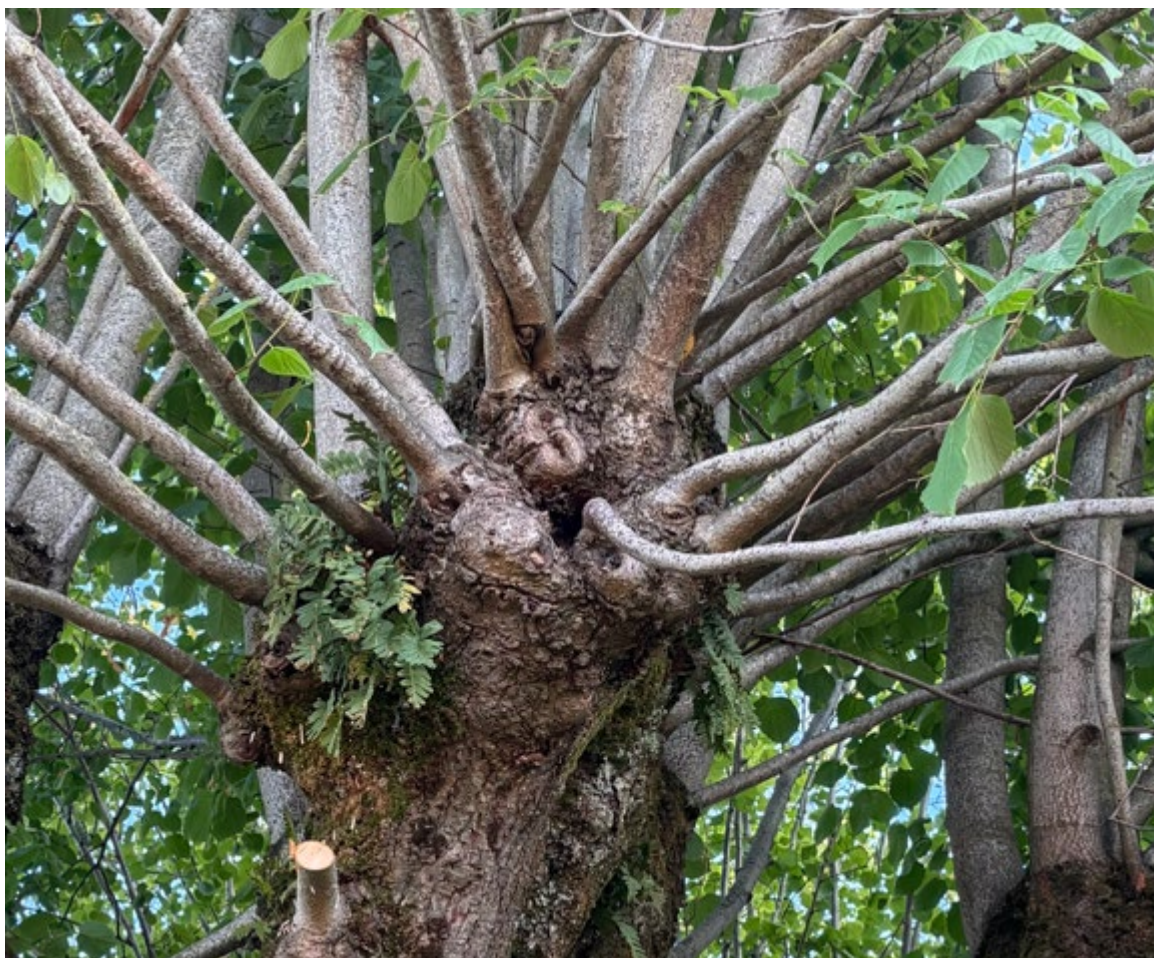
### Arbre n°10

La cavité, orientée sud, est trop haute pour permettre de distinguer correctement sa profondeur. Néanmoins, il est probable qu'elle puisse être favorable à la présence de chiroptère. Son inclinaison peut permettre à la pluie d'entrer en cas de vent mais n'est pas non plus complètement défavorable. La cavité est donc dite **potentiellement favorable** à la faune.

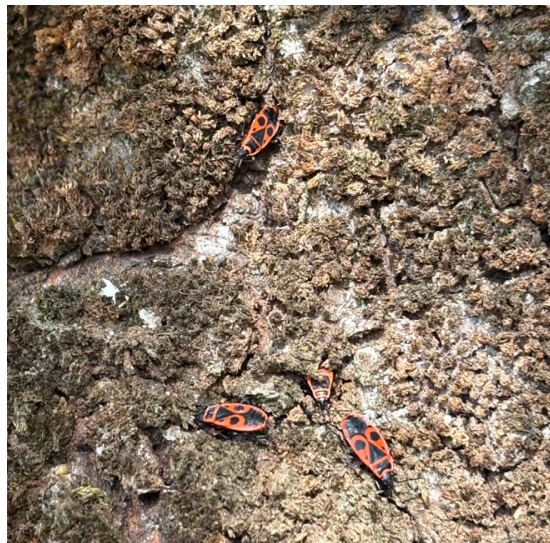
Au niveau des alignements d'arbres, seul quelques coléoptères xylophages ont été repérés sur les arbres ciblés par l'abattage ainsi que de nombreux Pyrrhocores (Gendarmes) sur l'arbre n°11. Ces espèces sont communes.

Figure 6 : Pyrrhocores sur l'arbre n°11
