# Diagnostic Arboricole

*Stade Pascal-Laporte*  
**NANTES METROPOLE**

Juillet 2026

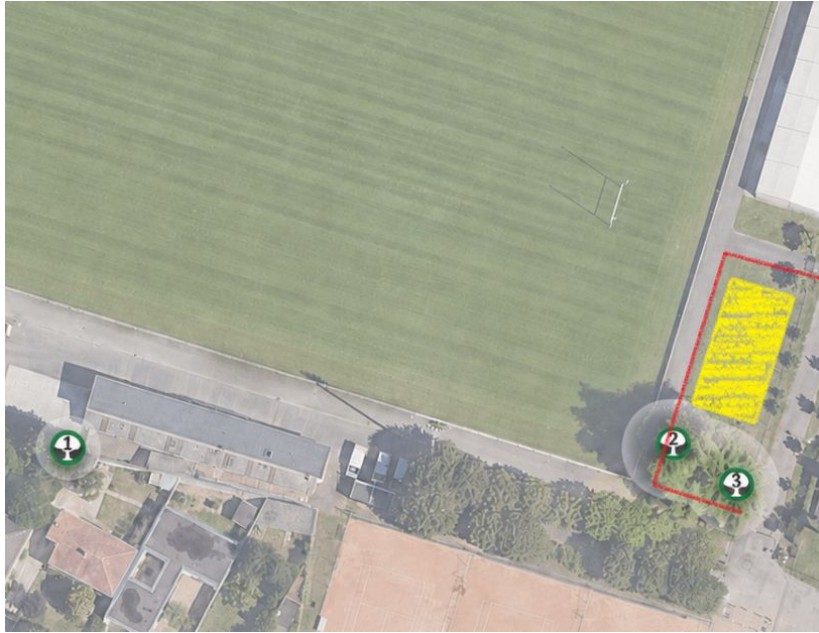
Le diagnostic racinaire présenté ici s'appuie sur une campagne de prélèvements systématiques à la tarière, couplée à une estimation visuelle et quantitative de la distribution des racines. Cette approche, non destructive et reproductible, permet de corrélér la projection racinaire avec les contraintes pédologiques (compaction, fertilité) et les pratiques culturales (piétinement) pour proposer des leviers d'amélioration.

Vous trouverez sur le plan à gauche une proposition de périmètre de protection ( à matérialiser par une clôture) ainsi qu'une proposition de zone de plantation.

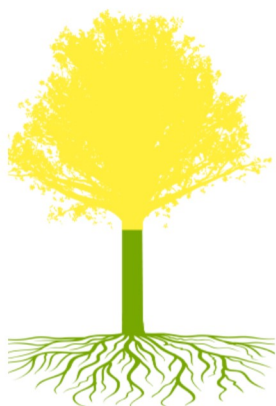
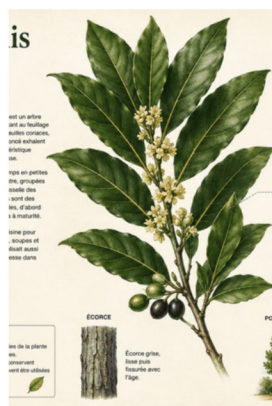
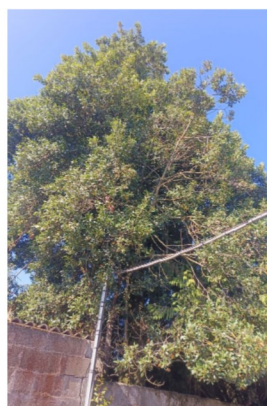
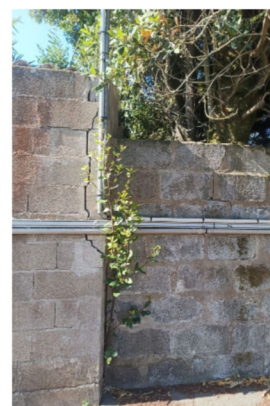
Identification : N 1

N° 1 : Cet arbre est situé sur une propriété privée. Il s'agit d'une espèce à caractère invasif (*Laurus nobilis*) et nous observons qu'il exerce une poussée sur les aménagements existants ; sa préservation ne constitue donc pas une priorité.

Nuisance : Poussée racinaire sur les aménagements,  
Branches retombantes sur les voies

| | Défauts mécaniques | Préconisations de travaux | Risque de rupture |
|---|---|---|---|
| Système racinaire | Rejets, résurgences racinaires | Aucun travaux | Faible |
| Tronc | Rejets, Ecorce incluse | Relevé de couronne | Faible |
| Houppier | Bois mort, Rejets, Ecorce incluse | Taille de cohabitation | Modéré |

| Etat sanitaire global | Vigoureux, Arbre Exerçant Une Poussé Sur Le Mur De Séparation (espèce À Caractère Invasif) Une Taille De Cohabitation : Non |
| Risque de rupture général | Modéré |

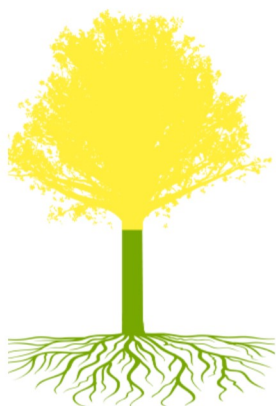
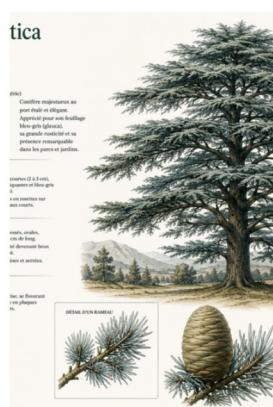
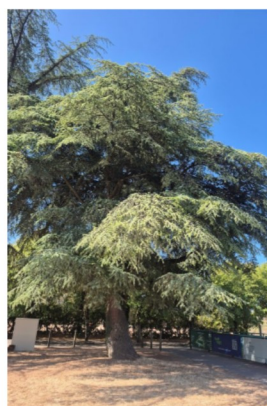
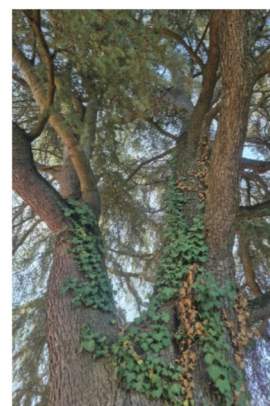
Identification : N 2

N° 2 : Cet arbre est situé en EBC\*. Vigoureux, sain et doté d'un port remarquable, il constitue le sujet le plus âgé présent dans l'emprise du projet. Au regard de sa valeur patrimoniale et paysagère, nous préconisons sa sauvegarde ainsi que la mise en œuvre de mesures de protection spécifiques durant les travaux.

| | Défauts mécaniques | Préconisations de travaux | Risque de rupture |
|---|---|---|---|
| Système racinaire | Blessure, nécrose | Protection du pied, Mise en place d'une de protection | Faible |
| Tronc | Inclinaison, Nuisibles : Lierre | Aucun travaux | Faible |
| Houppier | Bois mort, Ecorce incluse, Branches à risque | Taille d'allègement, Taille d'entretien, Nettoyage sanitaire, Mise en sécurité des branches à risque | Modéré |

| Etat sanitaire global | Vigoureux, Ce Beau Cèdre Im-planté En EBC A Haute Valeur Ornementale, Doit Etre Sur-veiller Ainsi Que De Limiter Ou... Examen complémentaire requis : Non |
| Risque de rupture général | Modéré |

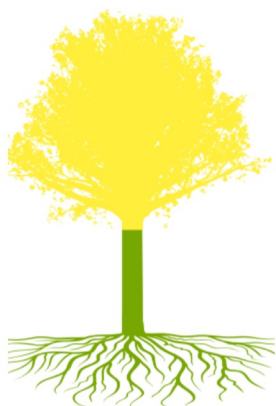
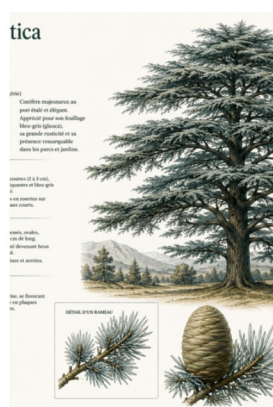
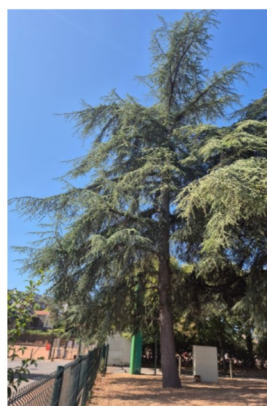
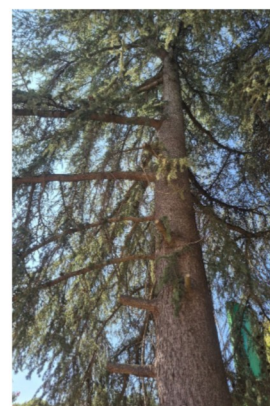
Identification : N 3

N° 3 : Cet arbre est également situé en EBC\*. Vigoureux et sain, il présente un bon état sanitaire et physiologique. Nous préconisons sa sauvegarde ainsi que la mise en place de mesures de protection adaptées pendant toute la durée des travaux.

| | Défauts mécaniques | Préconisations de travaux | Risque de rupture |
|---|---|---|---|
| Système racinaire | Aucun défaut apparent | , Protection du pied | Faible |
| Tronc | Aucun défaut apparent | Aucun travaux | Faible |
| Houppier | Bois mort, Branches à risque | Mise en sécurité des branches à risque, Taille de cohabitation | Modéré |

| Etat sanitaire global | Vigoureux, Arbre Implanté En EBC<br>Examen complémentaire requis : Non |
| Risque de rupture général | Modéré |
