**SOCIÉTÉ DESCAMPS À REGNY**

**examen du rapport de fin de travaux de mise en sécurité**

**référéncé 9DG3254-VB du 31/12/2024**

**Objet :** Travaux de mise en sécurité du site

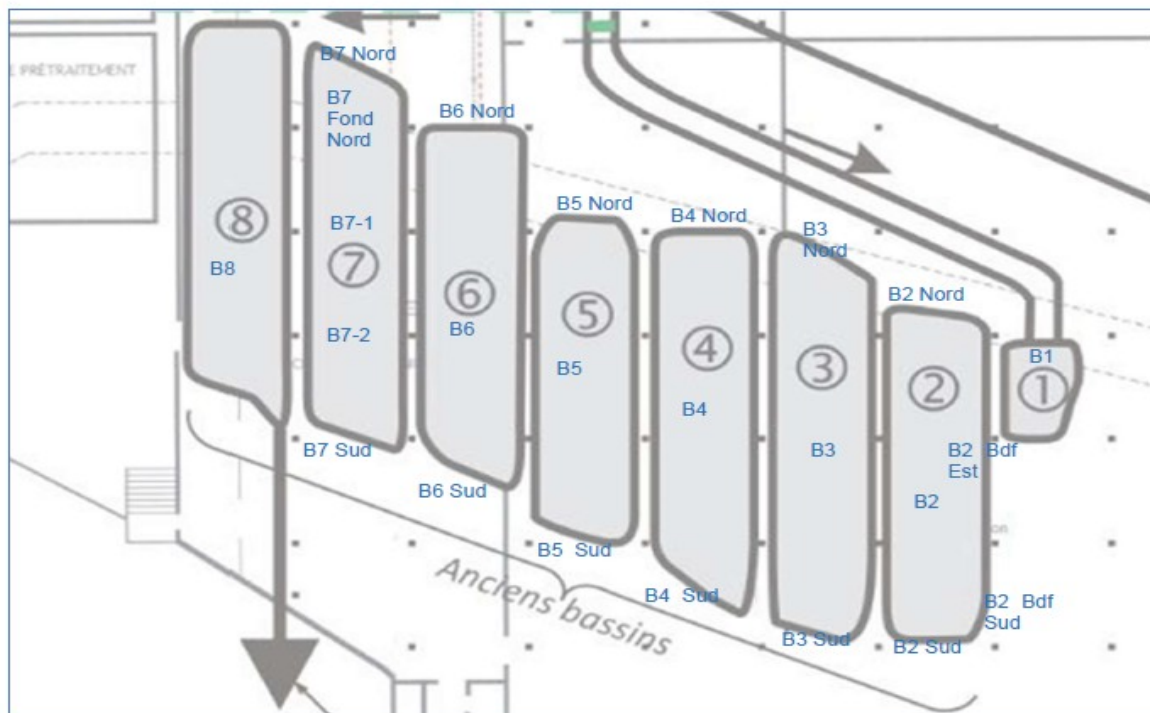
Les prélèvements ont été réalisés selon le plan ci-dessous :

- ▶ BX représentatifs des fonds des bassins.
- ▶ BX (Bdf) Nord, Sud, Est représentatifs des parois Nord et Sud.

Les résultats montrent des teneurs importantes en hydrocarbures et en PCB en certains points particuliers :

Les boues encore présentes dans les bassins présentent un niveau de contamination élevé et ne peuvent être laissées sur place. Il est rappelé que ces boues sont des déchets et que contrairement à la méthodologie en termes de sites et sols pollués, leur gestion dans une filière adaptée est imposée par le Code de l'environnement au titre de la mise en sécurité définie à l'article R. 512-75-1 et que leur maintien sur site n'est pas une solution quel que soit leur niveau de contamination.

Il est attendu que l'exploitant évalue la quantité de boues encore présentes.
