**Etude diagnostique des  
systèmes d'assainissement  
de Tours-sur-Marne,  
Bisseuil et Germaine**

**Commune de Bisseuil**  
**RAPPORT DE PHASE 4**

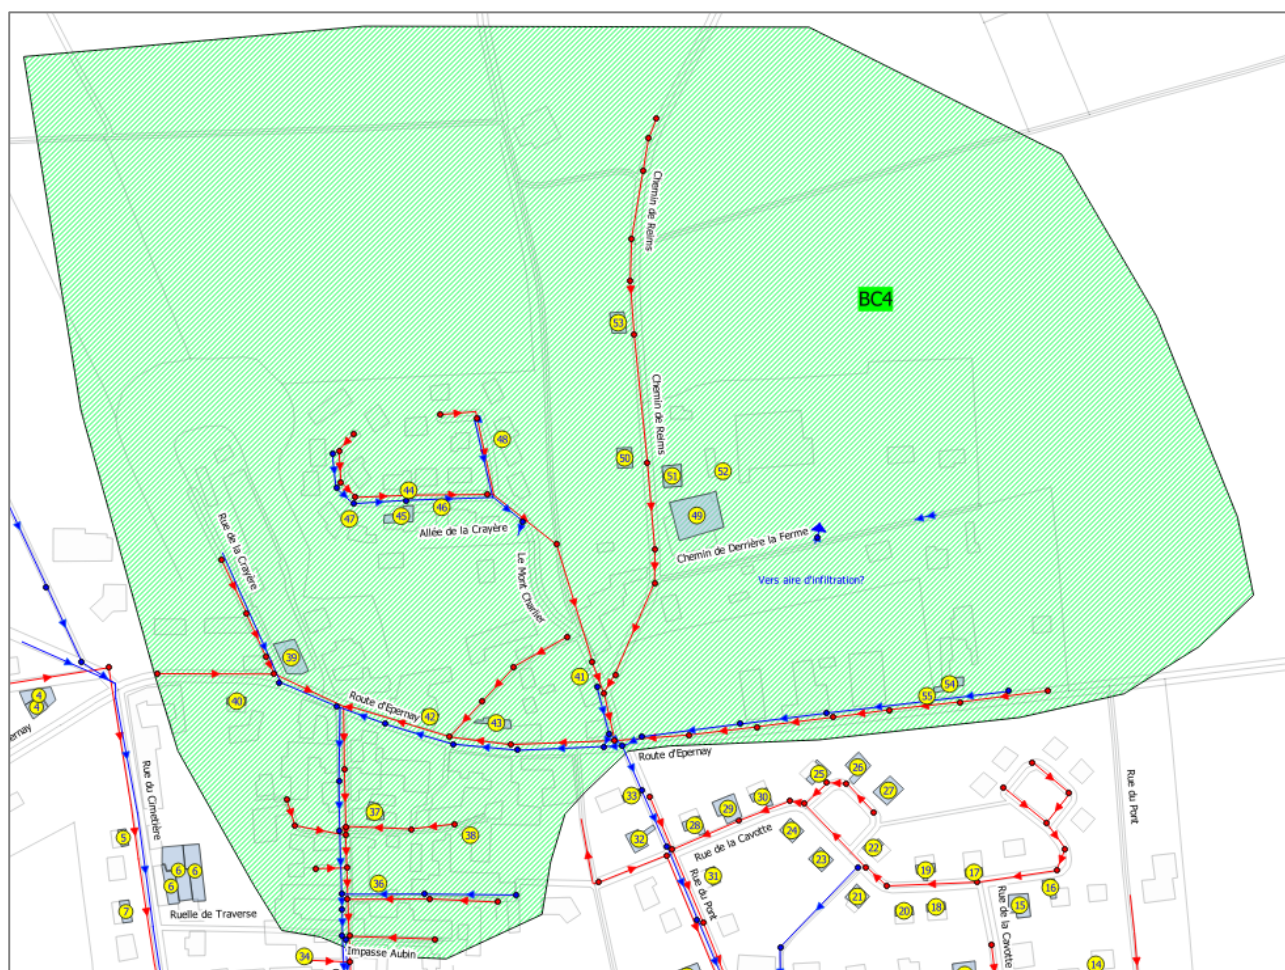
**Figure 3 : Résultats des tests à la fumée sur le bassin de collecte B4**

Le tableau suivant présente les 20 anomalies trouvées dans ce secteur.

Ces anomalies devront faire l'objet de contrôles aux colorants pour vérifier les défauts de raccordement et le cas échéant fournir à l'abonné le détail des travaux à réaliser pour la mise en conformité de son branchement.

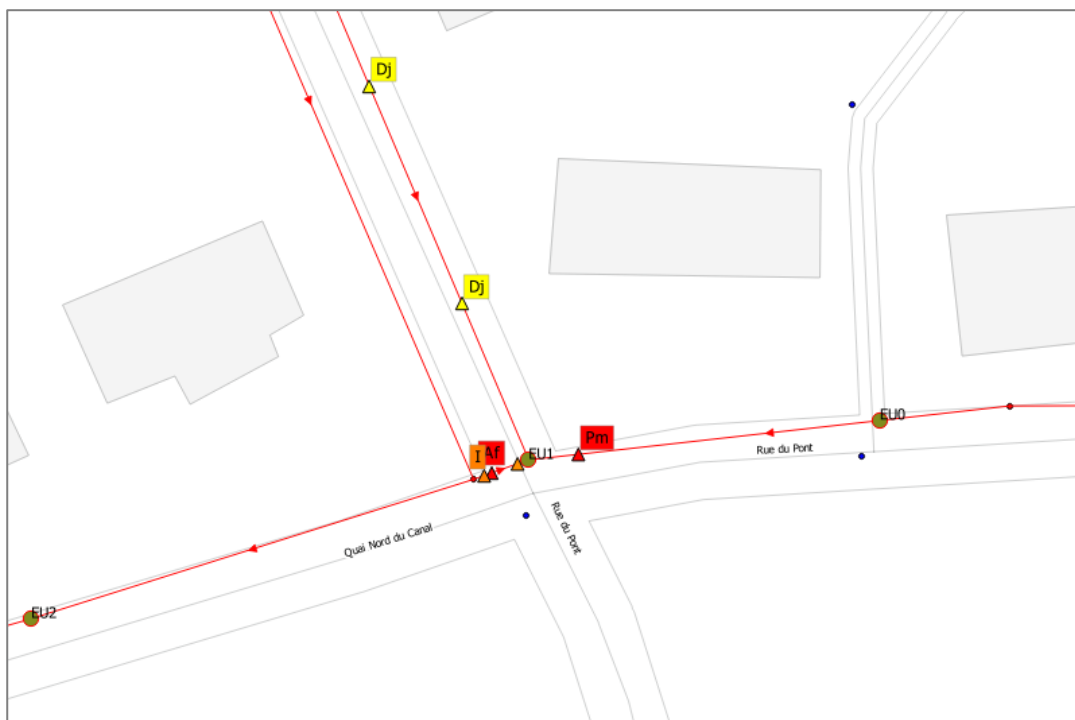
Figure 4 : Inspections télévisées – Quai du Canal Nord – partie Est

- 3 infiltrations modérées ;
- 1 affaissement de voute ;
- 1 décalage d'assemblage ;
- 1 paroi manquante ;
- 2 défauts de joint (apparent, sorti, rompu) ;
- 2 zones de dépôts de graviers, béton ;
- 1 zone de dépôt important de graisses ;

| Tronçon | Longueur (ml) | Matériaux / Diamètre | Type d'anomalies | Nombre d'anomalies majeures | Préconisations |
|---|---|---|---|---|---|
| R0 – R1 | 30 | 200 mm<br>Amiante-ciment | Affaissement en voute<br>Infiltration<br><i>ITV exploitant</i><br>Décalage d'assemblage<br>Paroi manquante | 4 | Remplacement du tronçon |
| R7 – R8 | 37.78 | 200 mm<br>Amiante-ciment | Joint apparent<br>Dépôts de graviers<br><i>ITV Veolia</i><br><i>Infiltration sur branchement (2)</i> | 4 | Suivi régulier de l'évolution |
| R5– R9 | 79.8 | 200 mm<br>Amiante-ciment | Dépôts important de graisses à l'amont du PR Canal<br>Défaut de joint | 2 | Curage régulier + Contrôles des activités proches susceptibles de rejeter des graisses (métiers de bouche...) |

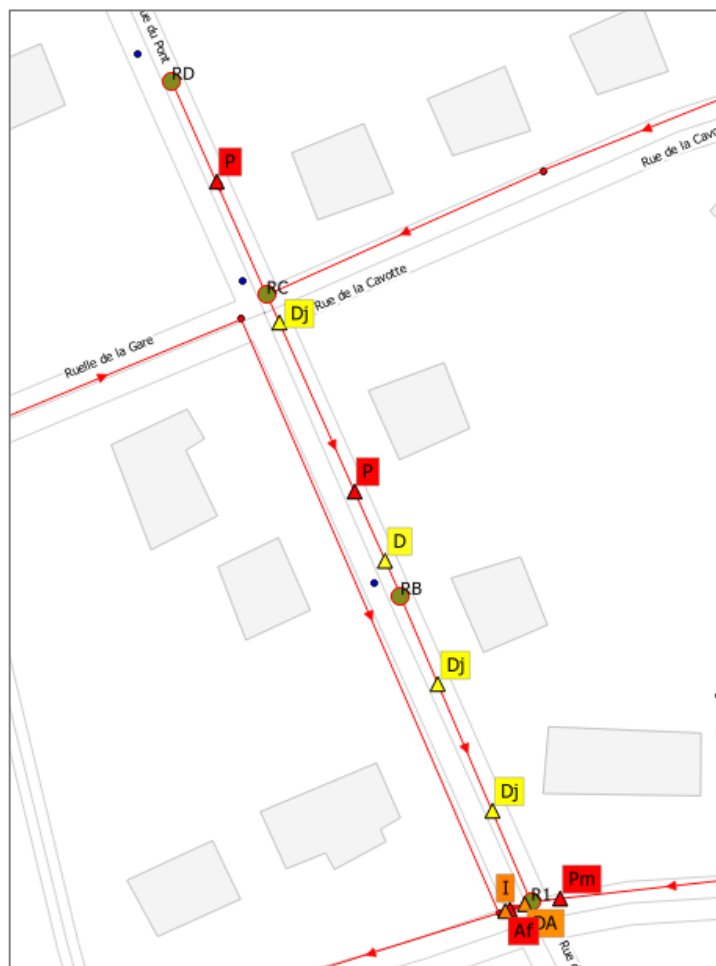
Figure 6 : Inspections télévisées – Rue du Pont

- 1 dégradation de surface ;
- 2 branchements pénétrant ou mal renformi ;
- 3 défauts de joint (apparent, sorti, rompu) ;

| Tronçon | Longueur (ml) | Matériaux / Diamètre | Type d'anomalies | Nombre d'anomalies majeures | Préconisations |
|---|---|---|---|---|---|
| R1 – RB | 44.66 | 150 mm<br>Amiante-ciment | Défaut de joint | 2 | Chemisage du tronçon |
| RB – RC | 45.65 | 150 mm<br>Amiante-ciment | Branchement pénétrant<br>Défaut de joint<br>Dégradation de surface | 3 | Fraisage des branchements +<br>Chemisage du tronçon |

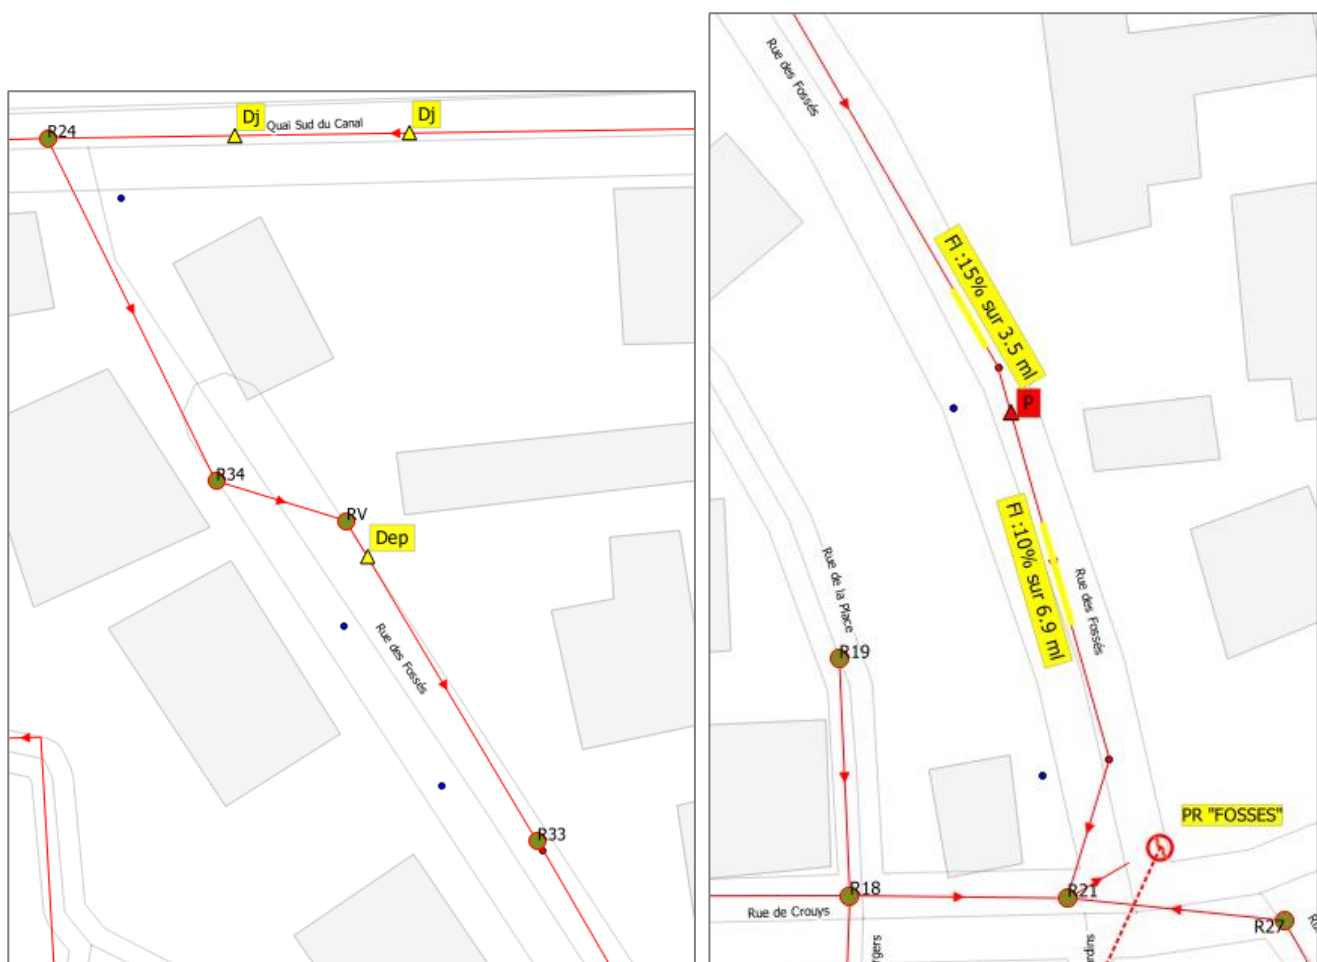
Figure 8 : Inspections télévisées – Rue des Fossés

- 1 branchement pénétrant ;
- 2 secteurs avec flaches ;
- 1 dépôt de béton ;

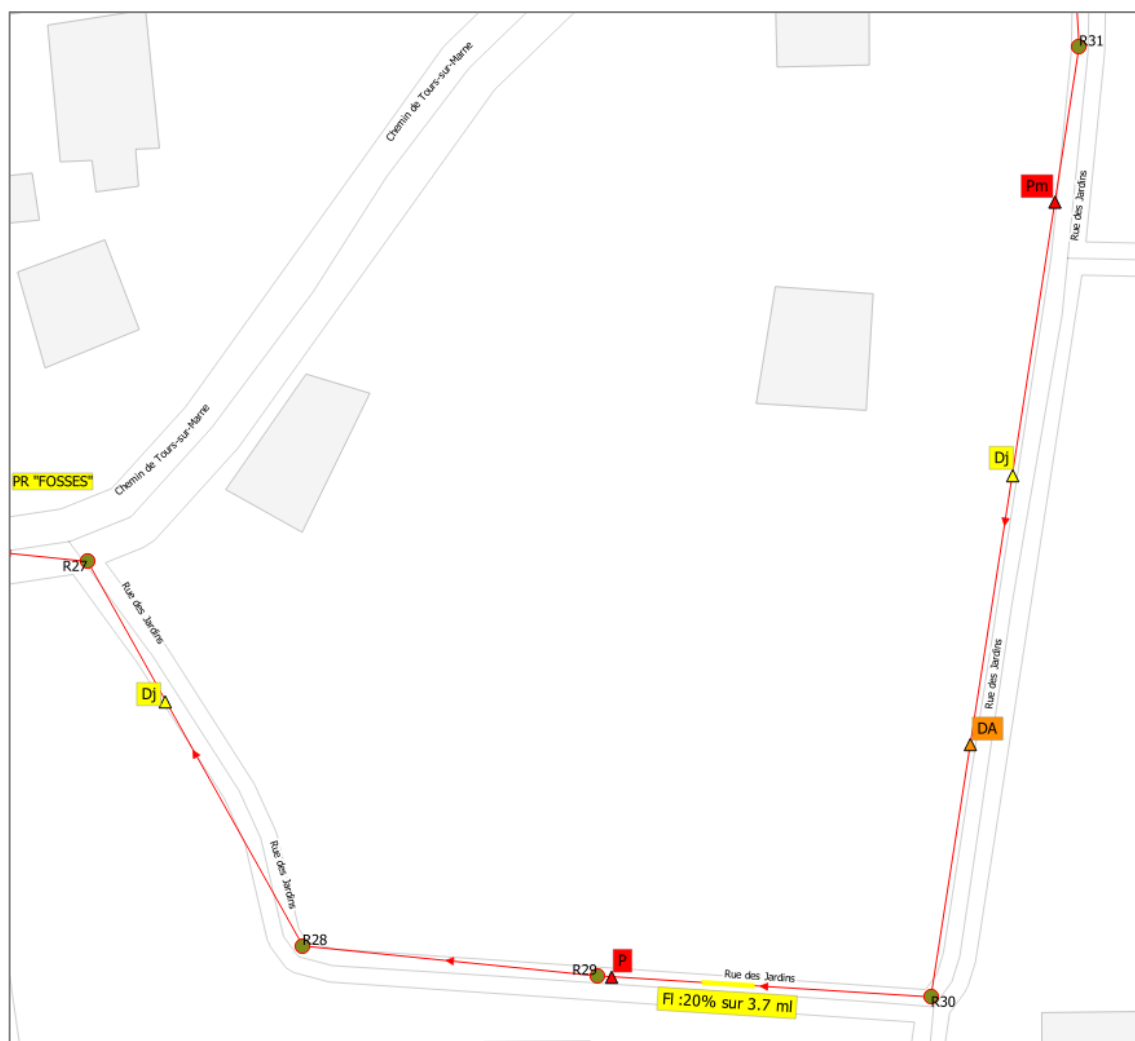
Figure 9 : Inspections télévisées – Rue des Jardins

- 1 effondrement partiel ;
- 1 secteur avec flaches ;
- 1 défaut d'assemblage ;
- 2 branchements pénétrants et/ou mal renformis;
- 1 joint apparent ;

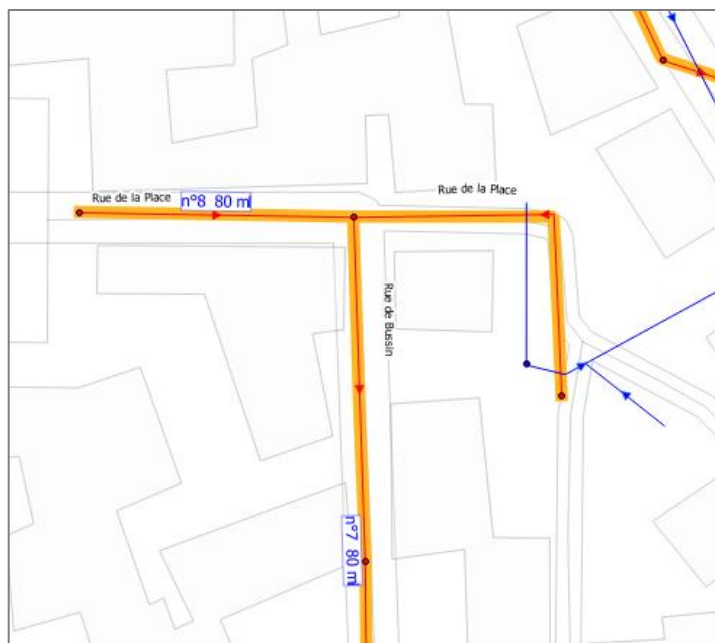
Figure 10 : Inspections télévisées – Rue des Fossés, Rue de la place, Rue de Bussin, Grande Rue

L'inspection de ce secteur se situait sous enrobé et n'a pas été possible au-delà du regard de visite. Aucun autre regard ne permettait d'accéder au réseau des eaux usées.

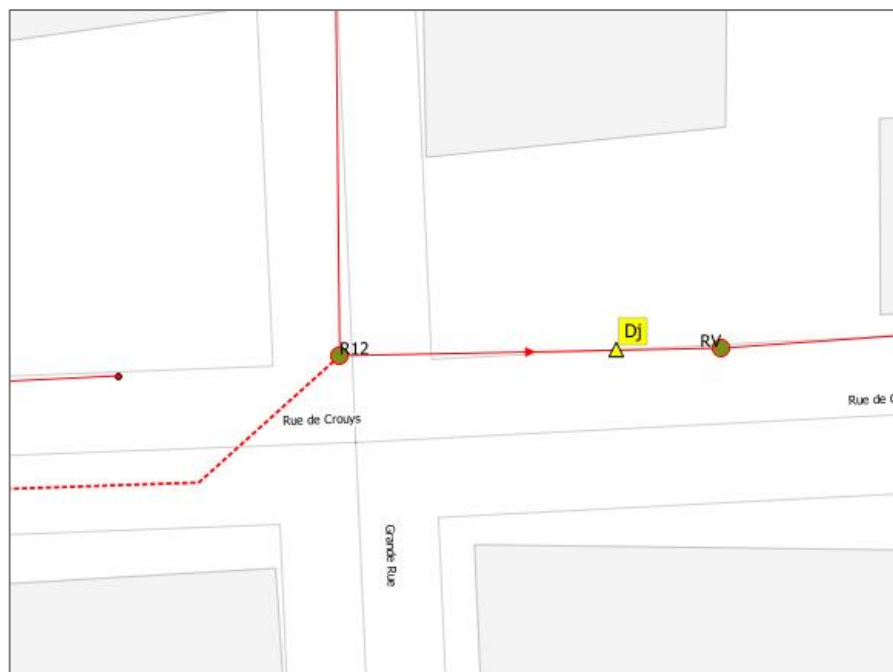
Figure 12 : Inspections télévisées – Rue de Crouys – aval du débouché du PR Eglise

- Seule une anomalie concernant un joint apparent a été détectée sur ce tronçon

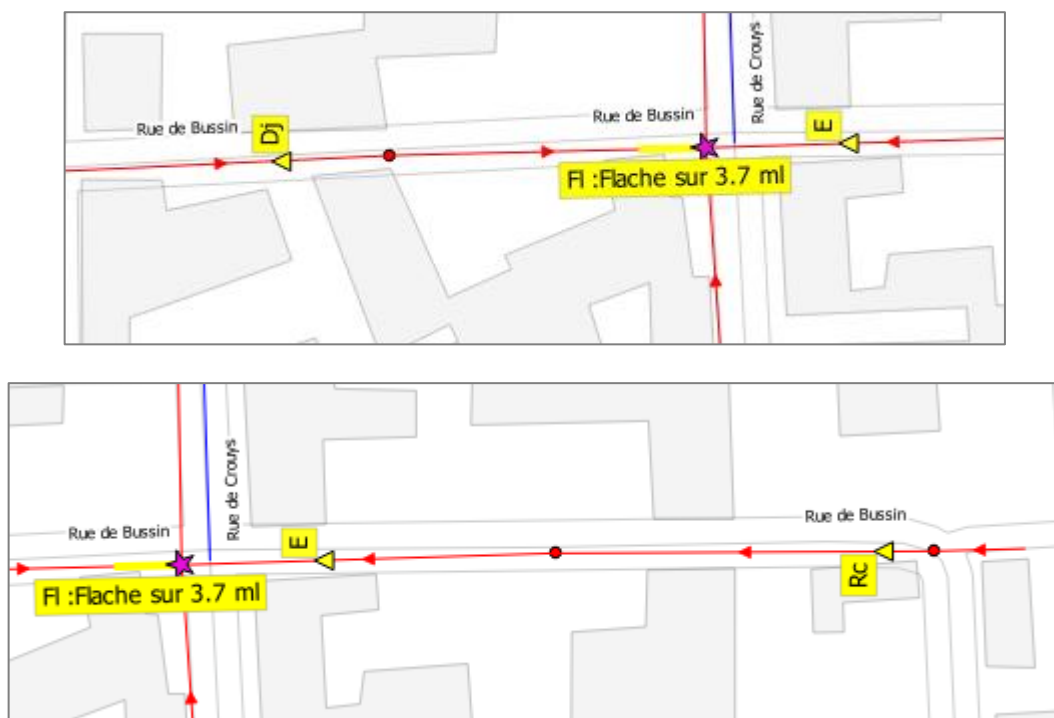
Figure 13 : Inspections télévisées – Rue de Bussin

- 1 secteur avec flaches ;
- 1 défaut d'assemblage ;
- 1 pénétration de racine
- 1 joint sorti ;

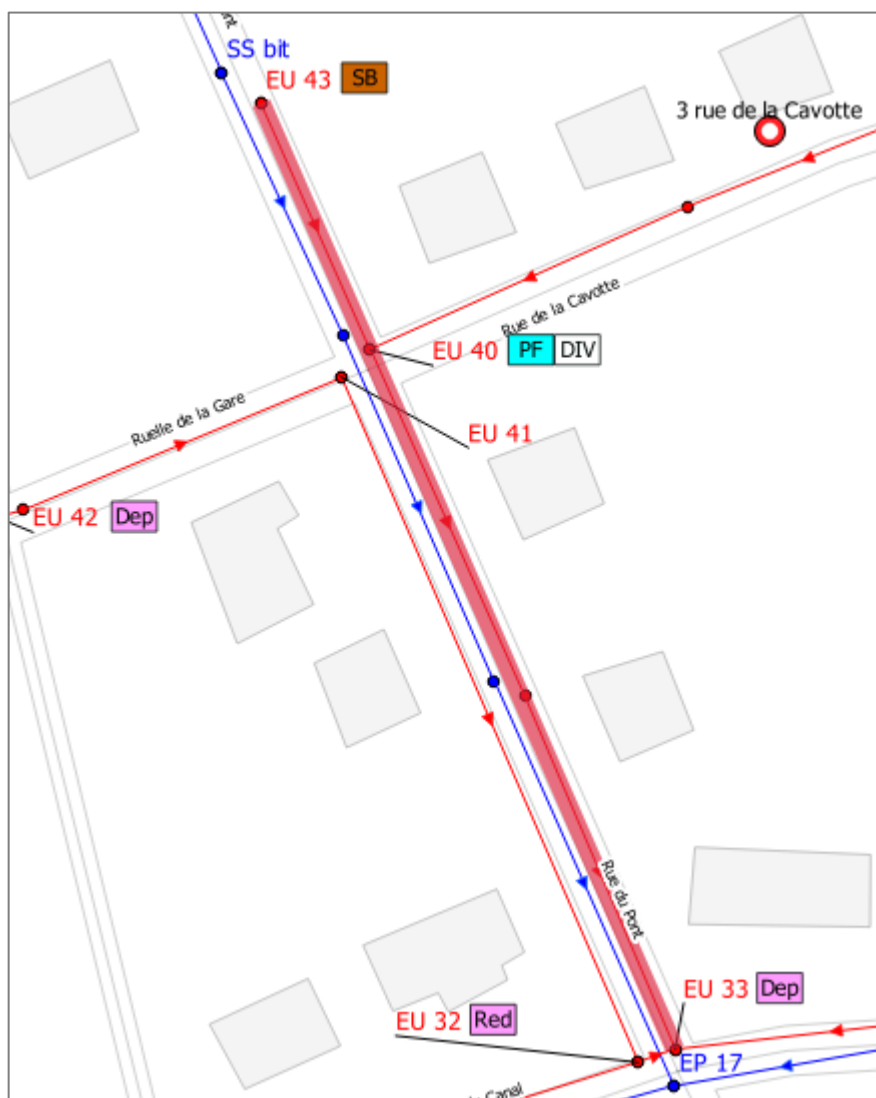
- Lors des reconnaissances de terrain nocturne et diurne (dégradation des regards, décalage de la cunette du regard) ;
- Lors des inspections télévisées réalisées sur le tronçon
  - ⇒ Branchements pénétrants ou mal renformi ;
  - ⇒ Défaut de joint,
  - ⇒ Paroi manquante au carrefour avec la rue Quai Nord du Canal.

A partir de ces constats et du fait de la proximité du canal, un remplacement du réseau de collecte est préconisé pour réduire les infiltrations d'eaux parasites.

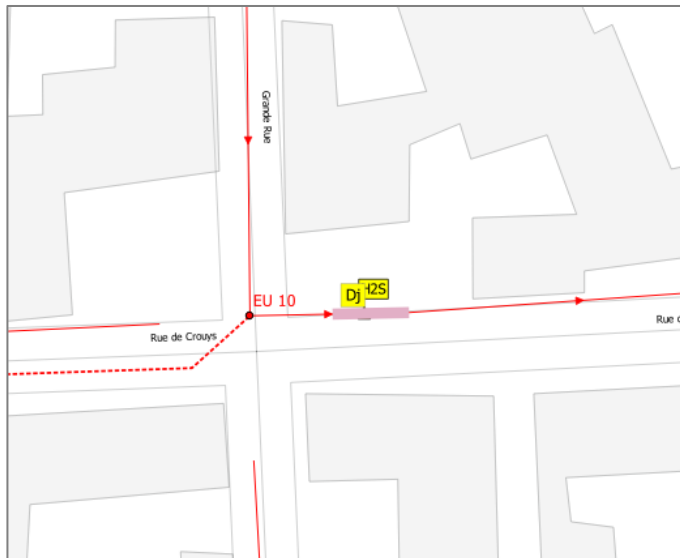
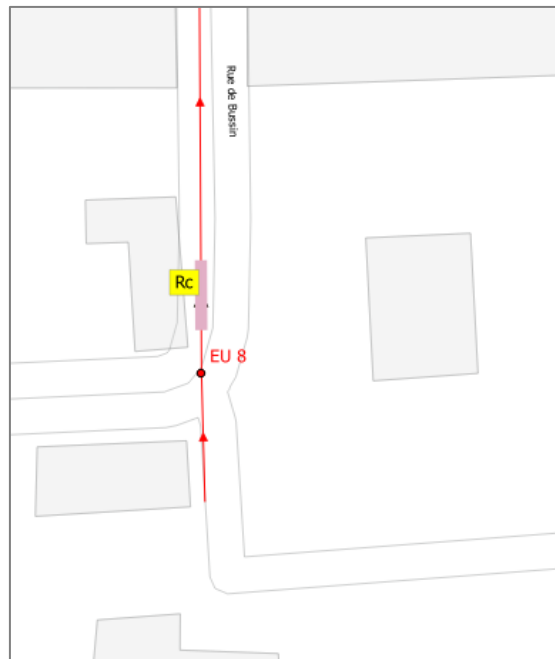
Rue de Crouys, à l'aval du débouche du PR Eglise, une dégradation du réseau par H<sub>2</sub>S et un défaut de joint ont été observés.

Rue de Busin, des intrusions de racines ont été observées dans le réseau. Un fraisage des racines et la pose d'une manchette permettra de garantir l'étanchéité du réseau de collecte.
