| <b><u>DONNEES ADMINISTRATIVES :</u></b> | | | |
|---|---|---|---|
| LAVELINE DEVANT BRUYERES | | OH8 | |
| <b>Voie ou Obstacle franchi</b><br>(Nature / nom) : | | Ouvrage de décharge | |
| <b>Voie portée (Nature / nom)</b><br>(Vc, Route, rue, chemin) | | Projet de Liaison douce Gérardmer-Bruyères<br>(Ancienne voie ferrée) | |

| <b><u>STRUCTURE :</u></b> | | | |
|---|---|---|--|
| <b>Structure :</b> | Buse béton armé | | |

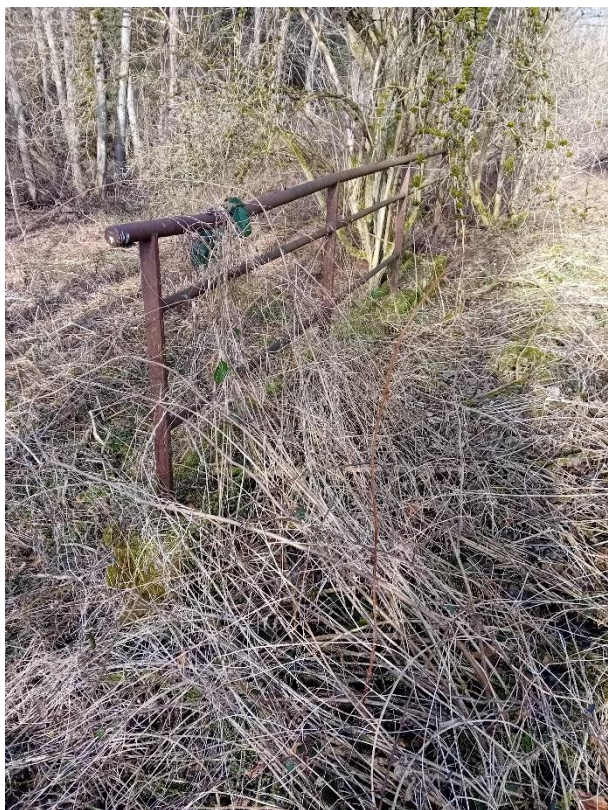
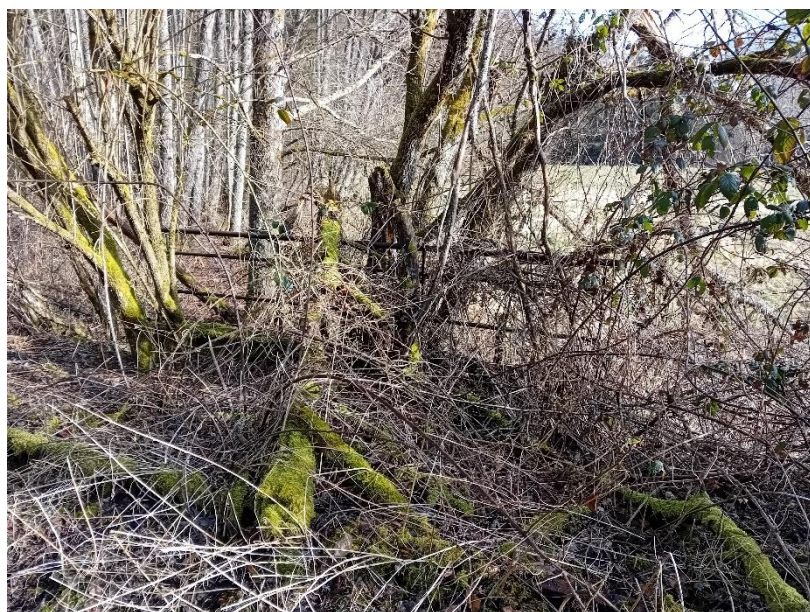
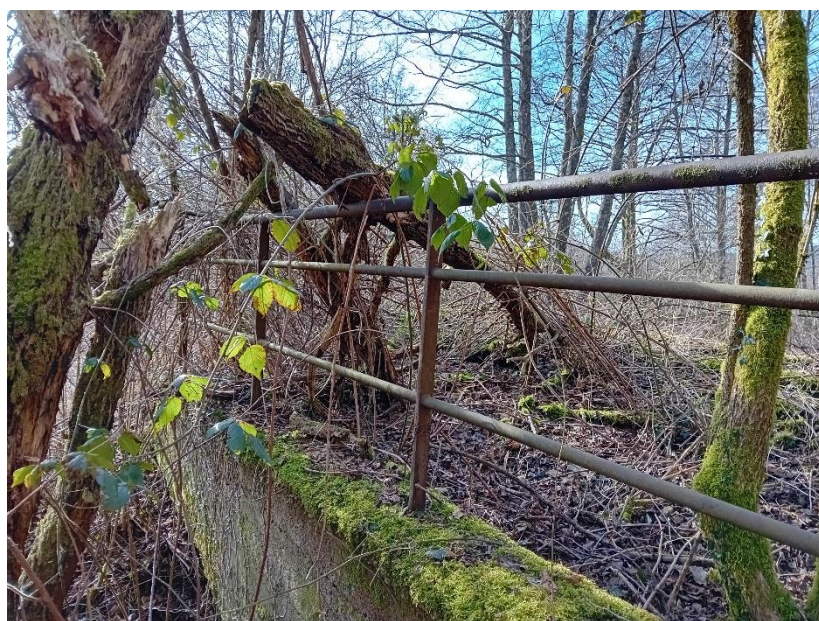
### Dispositifs de retenue, équipements

Hors normes, et tordus suite a chute d'arbres.

| Description des équipements (type de garde-corps, jdc,...) |
|---|
| Absence de garde corps. A prévoir (2 x 4m) |

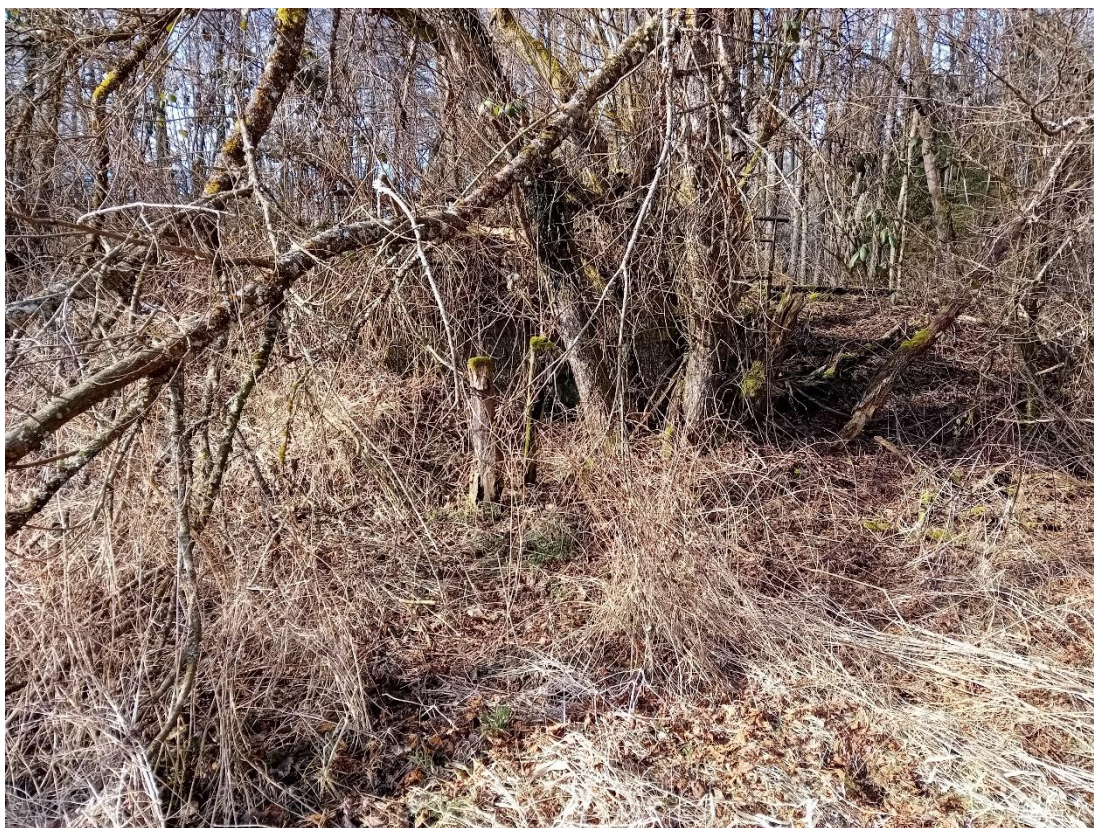
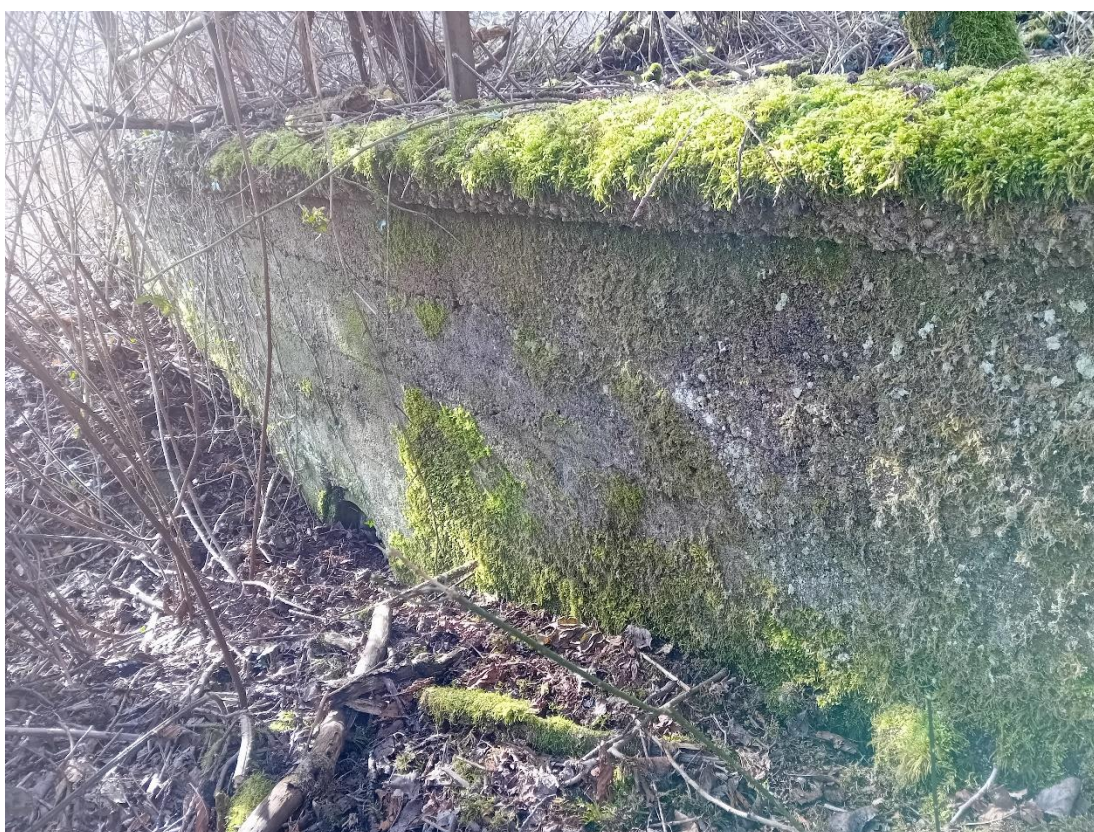
Elevation amont :

Le busage est obstrué a moitié : à curer ?

Construction en béton, probablement plus récente que les autres OH.

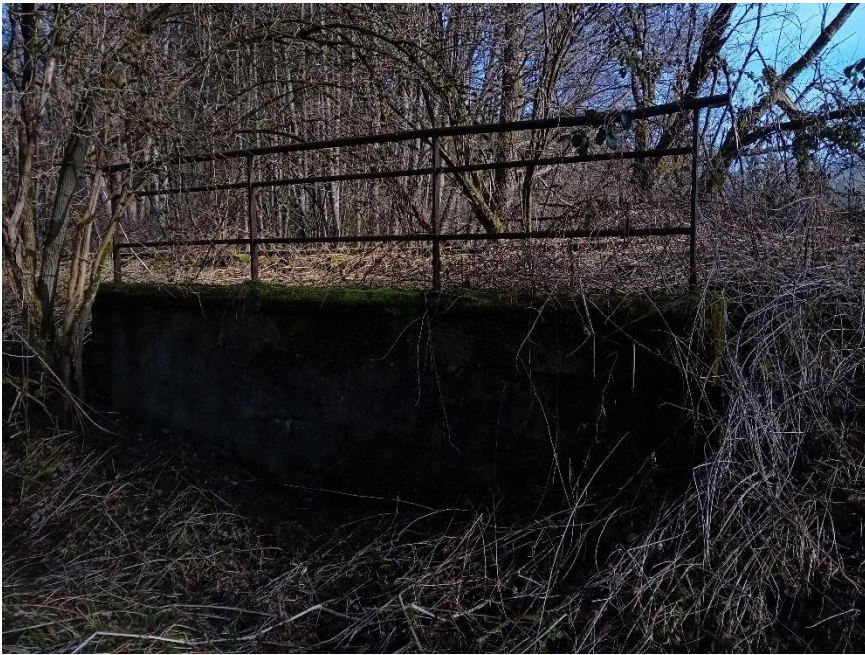
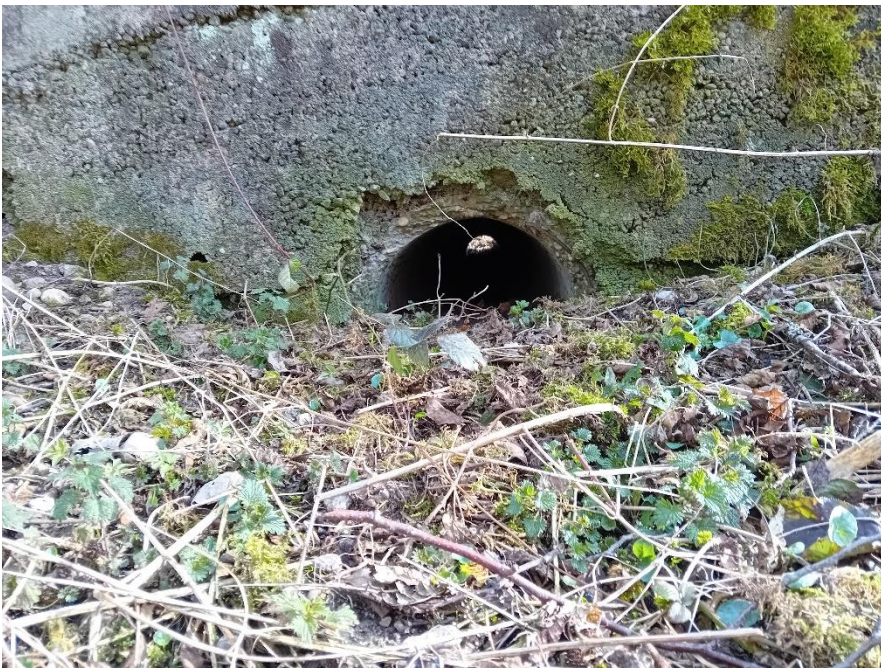
Elevation aval :

Le busage est obstrué à moitié : a curer ?

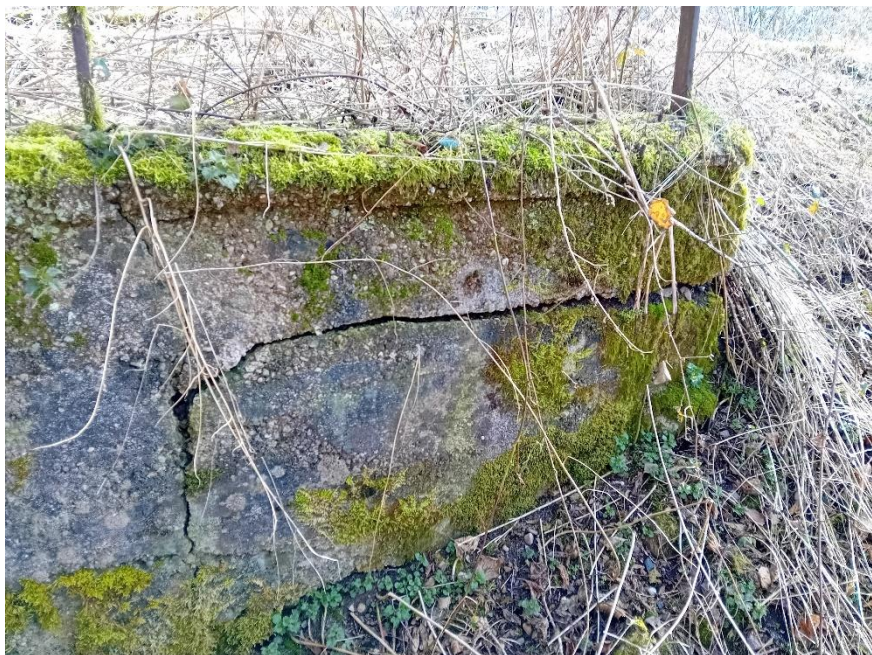
Fracture du mur tympan.  
Béton faiblement ou non armé, avec  
ségrégation.
