| <b><u>DONNEES ADMINISTRATIVES :</u></b> | | | |
|---|---|---|---|
| GRANGES AUMONTZEY | | OH9 | |
| <b>Voie portée (Nature / nom)</b><br>(Vc, Route, rue, chemin) | | Projet de Liaison douce Gérardmer-Bruyères<br>(Ancienne voie ferrée) | |

| <b><u>STRUCTURE :</u></b> | | | |
|---|---|---|---|
| <b>Structure :</b> | Dalots maçonnerie | | |

| <b><u>CONDITIONS DE LA VISITE :</u></b> | | | |
|---|---|---|---|
| <b>Nom du technicien :</b> | DEMONTANT | <b>Date de la visite</b> | 04/03/2025 |

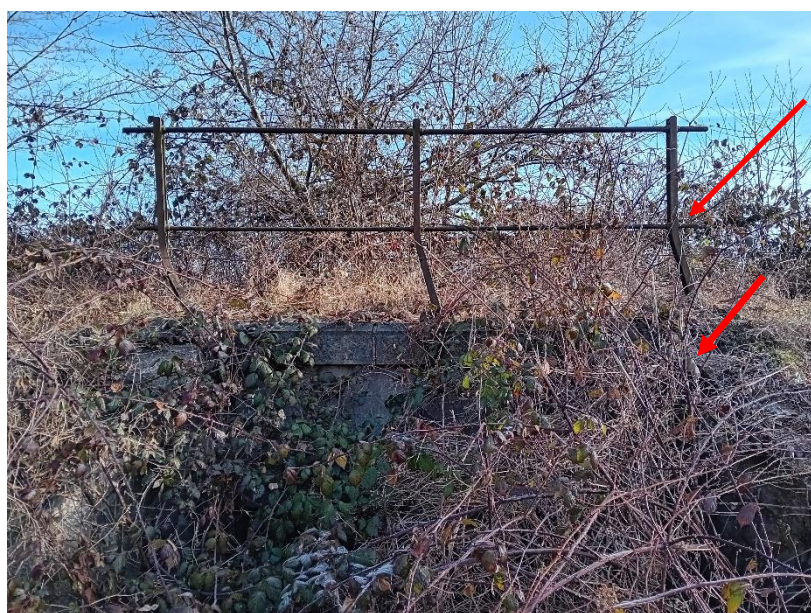
Absence de garde-corps, avec risque de chute de hauteur sur le plus petit OH, garde corps tordu et hors normes sur le plus grand.

| Description des équipements (type de garde-corps, jdc,...) |
|---|
| Absence de garde corps. A prévoir (2 x 10m) |

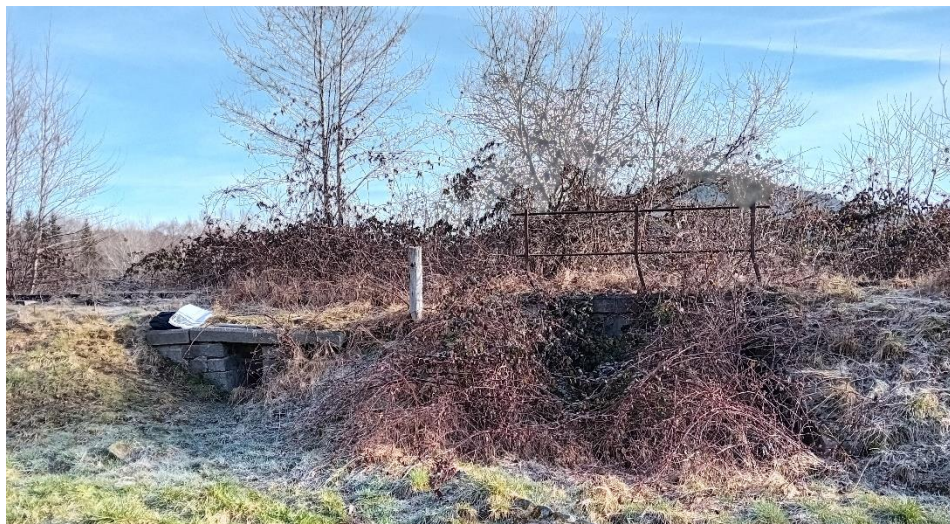
## Elévation aval :

Végétation envahissante.

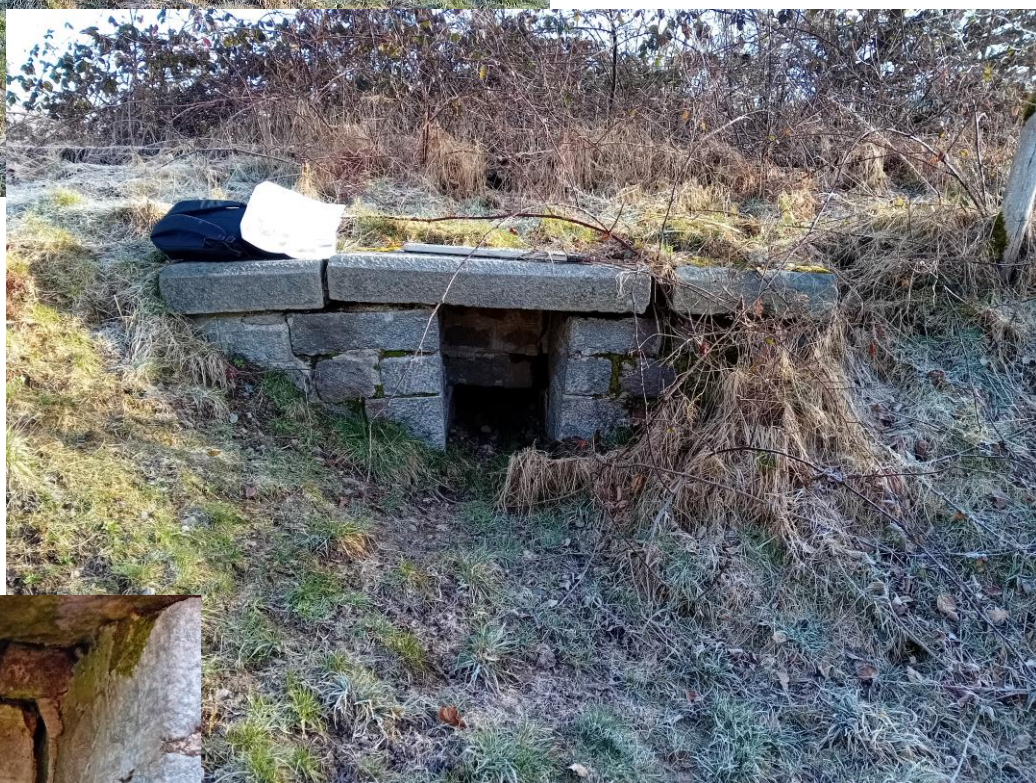
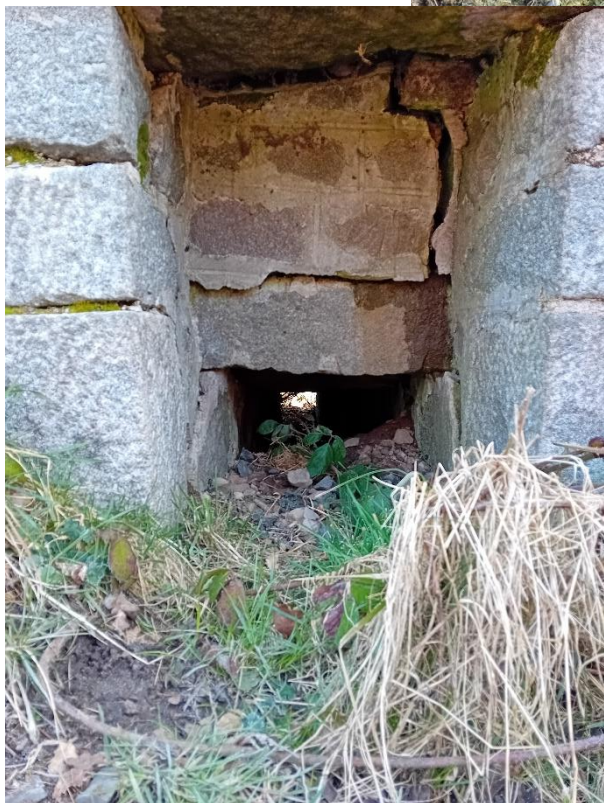
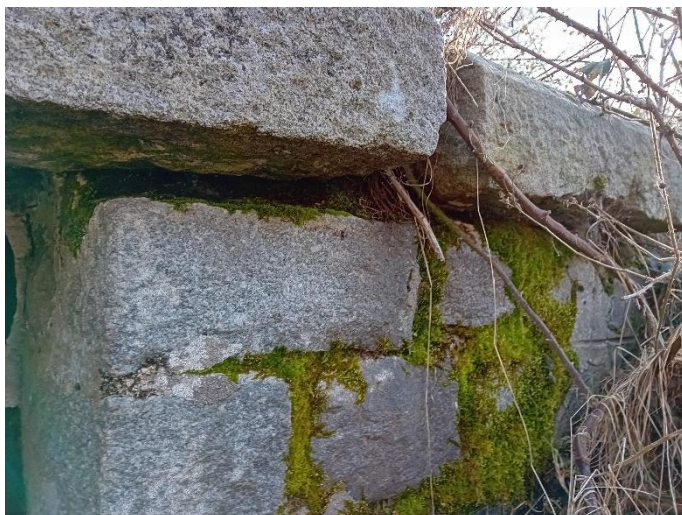
Dalot en maçonnerie  
(appuis et traverse)

Fracture ;  
déjointoiements ;  
dénivellation : structure  
visiblement instable.

Fortement encombré a  
son débouché aval : a curer.

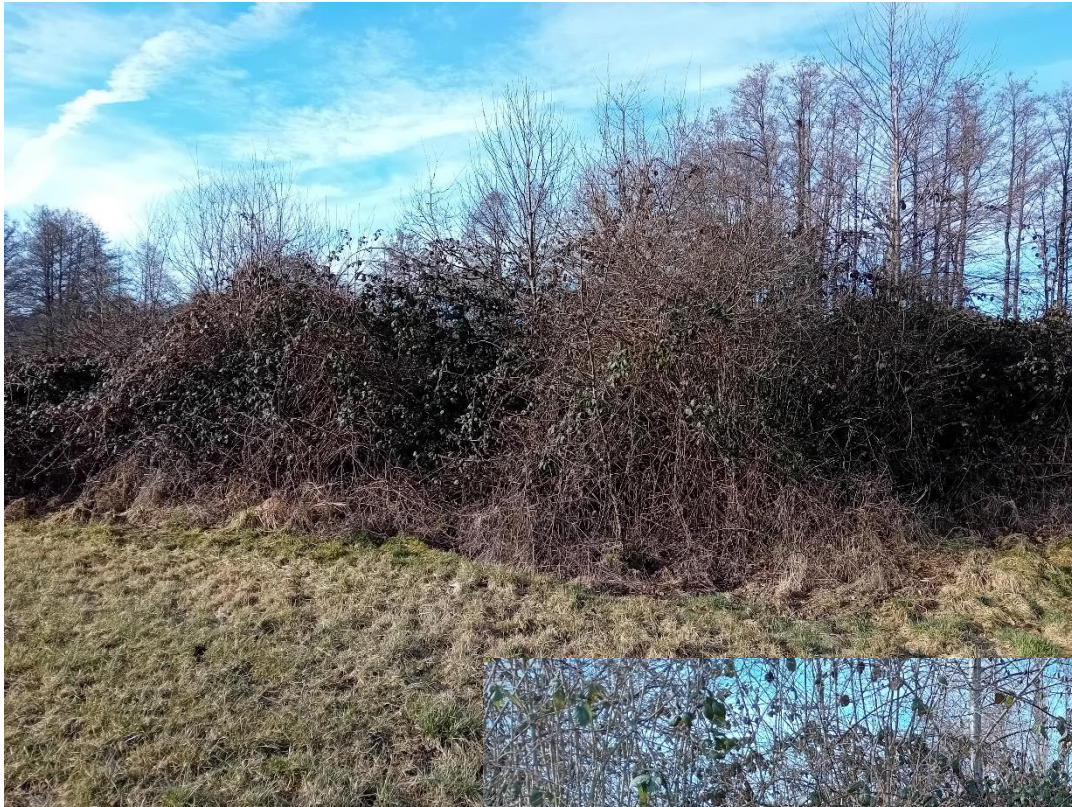
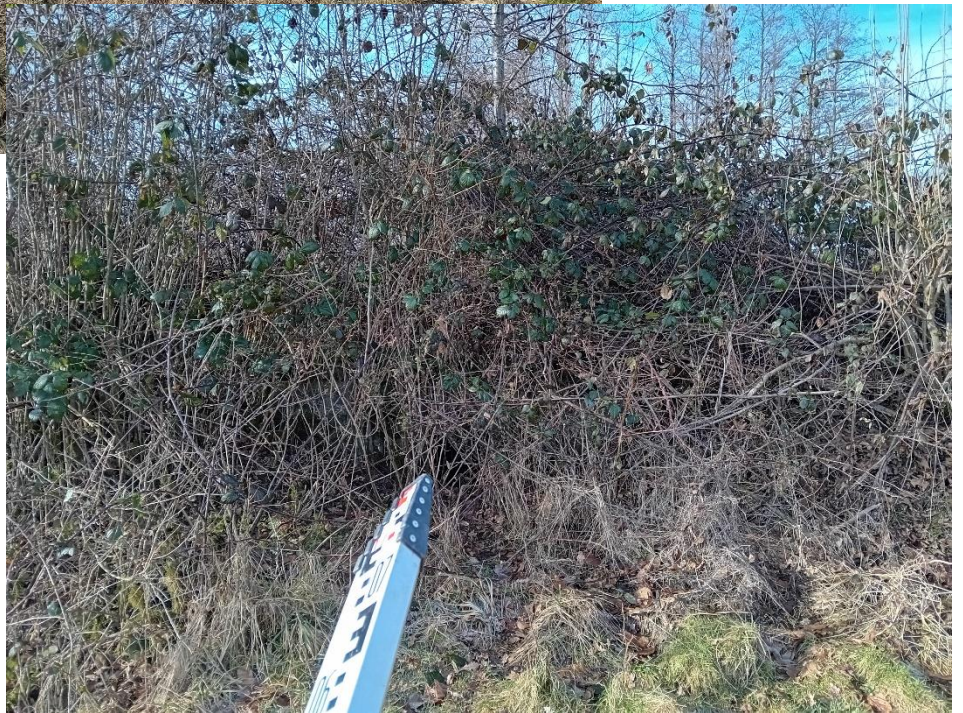
### **Elevation amont :**

Inaccessible, le peu de maçonnerie visible semble être désorganisé.
