**PETR du Pays de la Déodatie**  
**Projet de liaison douce Bruyères-Gérardmer**

**VISITE D'EVALUATION**

*OH17*  
*(GRANGES-AUMONTZEY)*

Cotation = 2E

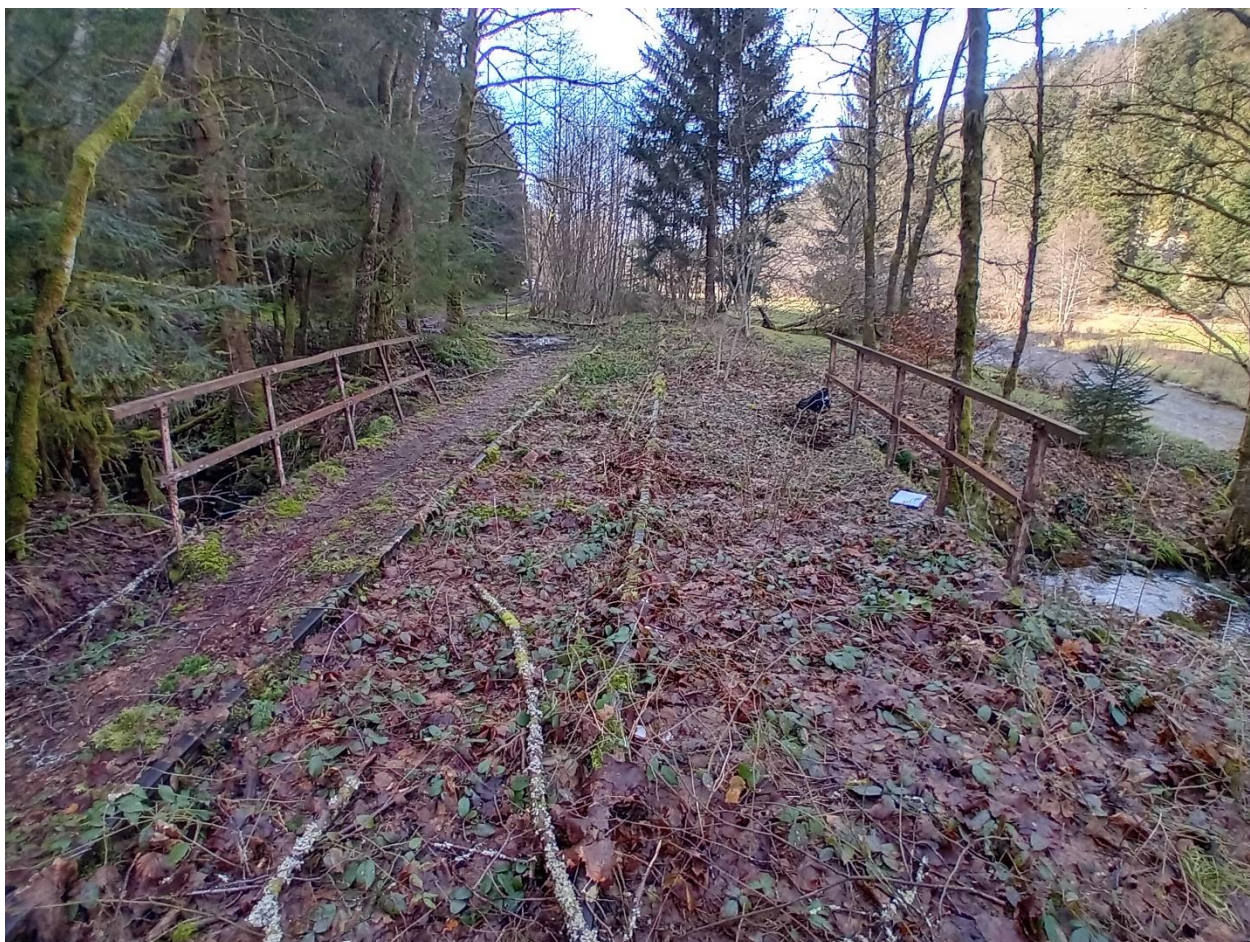
**Vue en plan, abords,**

Ouvrage ferroviaire : la voie est constituée de ballast, traverses et anciens rails, envahis par la végétation qui s'est fortement développée.

Il n'y a pas de dispositif d'assainissement (goulottes, caniveau...) en place.

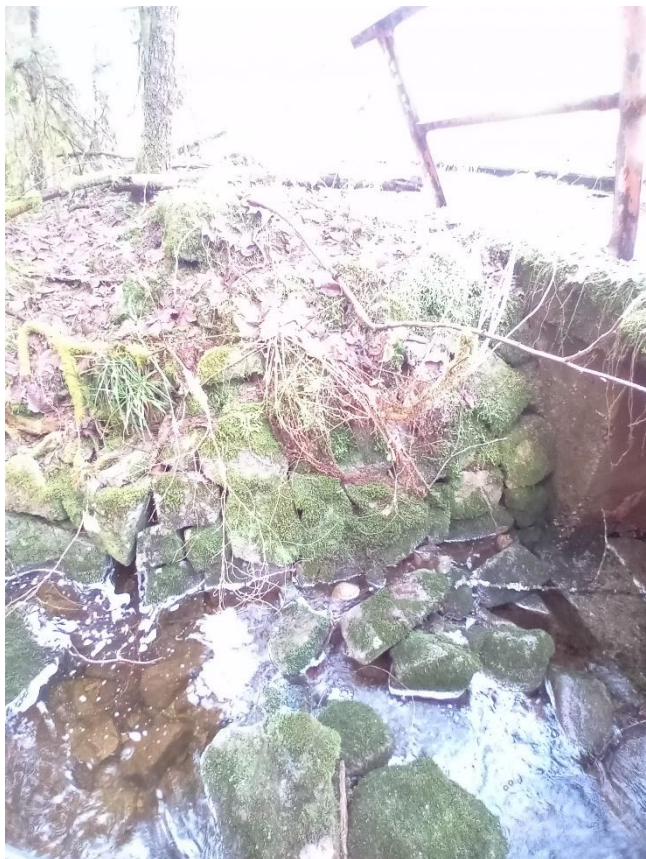
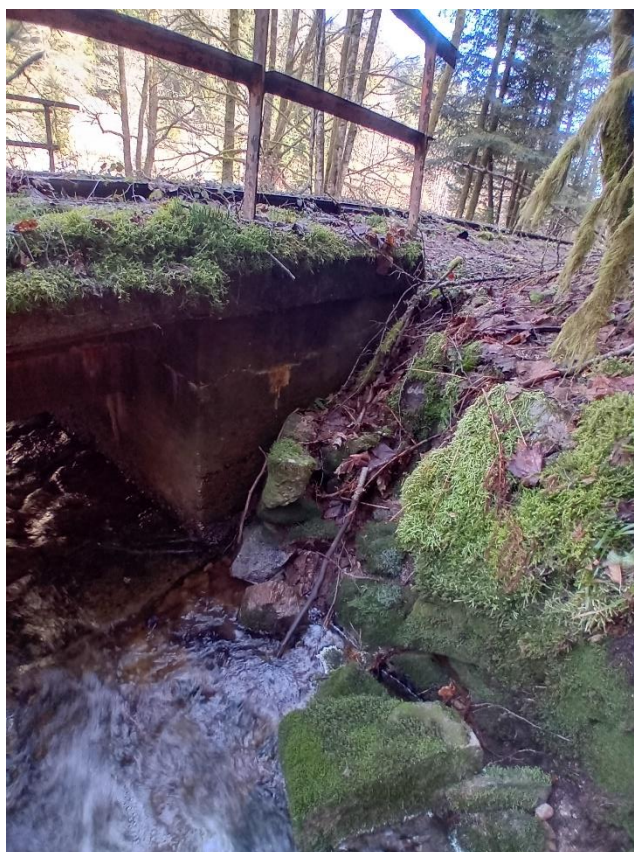
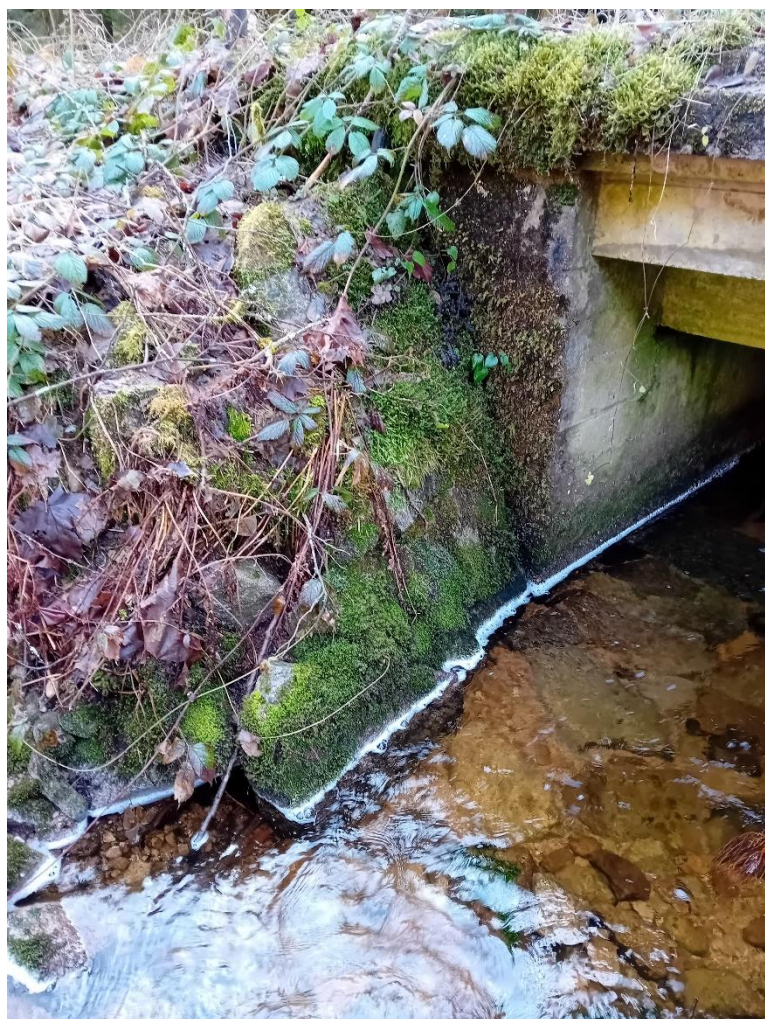
En amont et aval direct de l'ouvrage, des enrochements soutiennent les talus (1/4 de cône). Ils sont en partie effondrés, et instables.

| Culée C0 | Culée C1 | Mention S | Commentaires / renvois (Non évalué : pb d'accès) |
|---|---|---|---|
| 2 | 2 | | Les 1/4 de cone amont sont enrochés. Ceux-ci s'effondrent. |

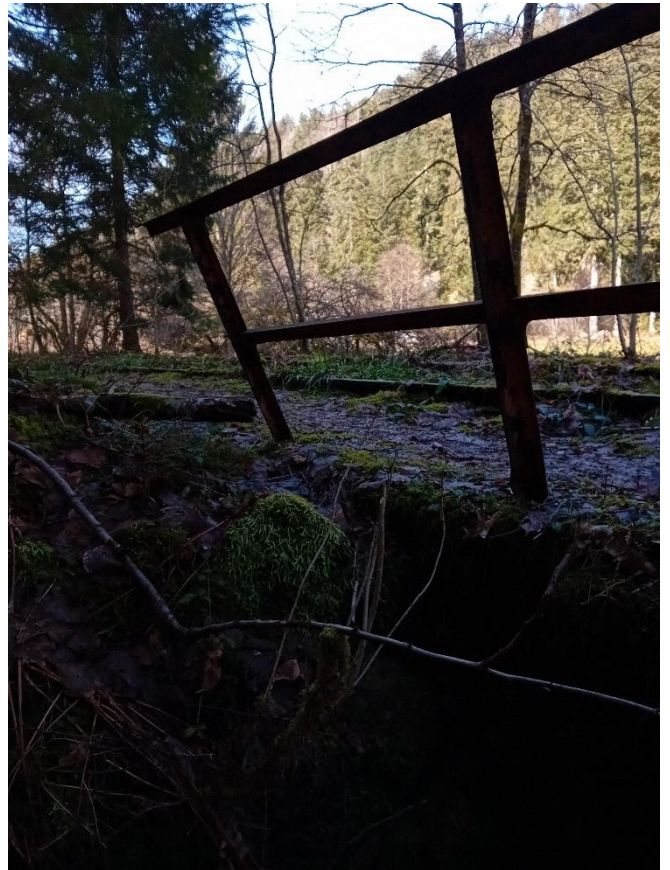
### Dispositifs de retenue, équipements

Le dispositif de retenue est constitué de garde-corps métalliques (de service). Corrodés, aa peinture est HS, la tenue bonne, toutefois il n'est pas aux normes pour la retenue des piétons (NF P 98-405).

Les garde-corps sont anciens. Ils sont scellés à la structure, tordus, a protection anticorrosion est hors service. Ils ne sont pas aux normes pour la retenue des piétons et seront à remplacer.

- Ramener l'ouvrage a un niveau de service adapté à l'exploitation en voie douce (Immédiat).
  - Garde-corps : le remplacement par des garde-corps adaptés au trafic piéton et cycles (voir cavaliers).
  - Revêtement de chaussée, gestion des eaux de surface et assainissement adaptés
- Entretien la structure, allonger la durée de vie de l'ouvrage (Choix du Moa : à engager Immédiatement ou à prévoir à moyen terme : 10 – 20 ans).
  - Mise en œuvre d'une étanchéité sur dalle béton armé, apte au recouvrement par une structure de chaussée (type Asphalte 8+22 par exemple).

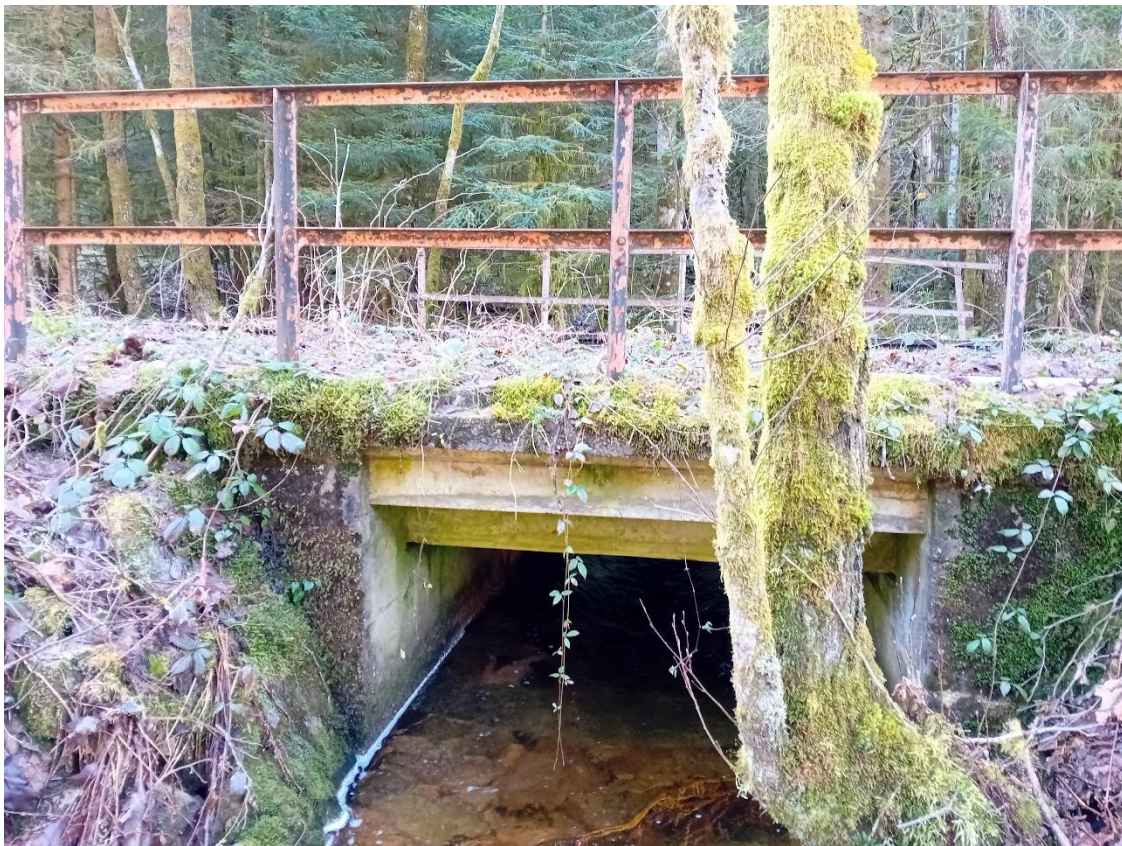
### Elevation aval :

La végétation est développée sur la voie et les berges du cours d'eau.  
La mousse est présente sur les corniches, et en pied de parements.

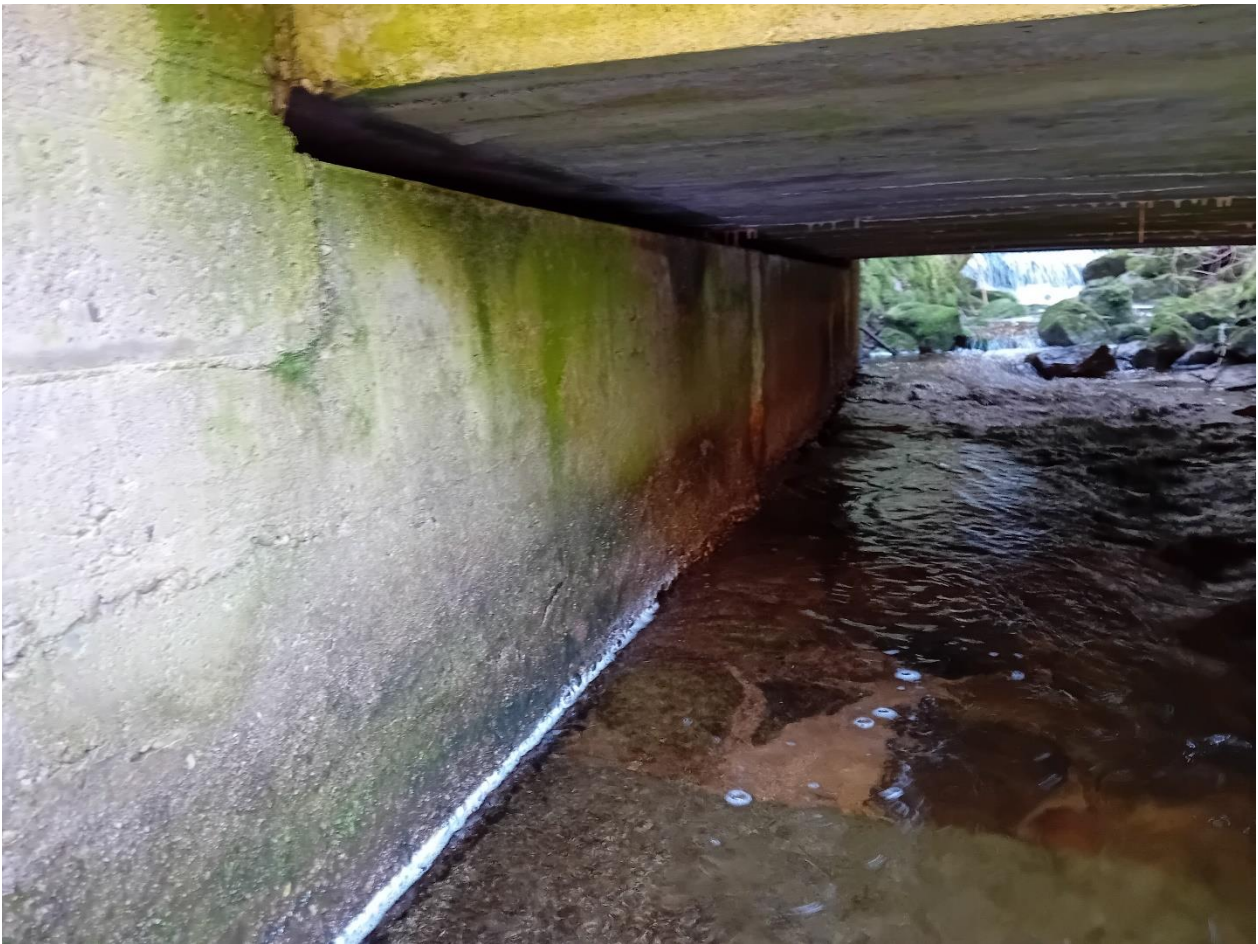
**Piédroit Rive droite aval**

Sur les deux piédroits on remarque des coulures de calcite active, avec rouille. Ségrégation du béton, plus marquée en pied (phénomène d'abrasion du cours d'eau ? On distingue des roches en pied d'appui). Les appuis sont stables, sans fissure significative. Le radier, constitué de gros blocs rocheux est en place.

Les piédroits en béton sont le siège d'infiltrations avec traces de rouille et calcite, le béton ancien n'a probablement pas été vibré et favorise la circulation d'eau dans les vides.  
Un radier est présent en bon état.

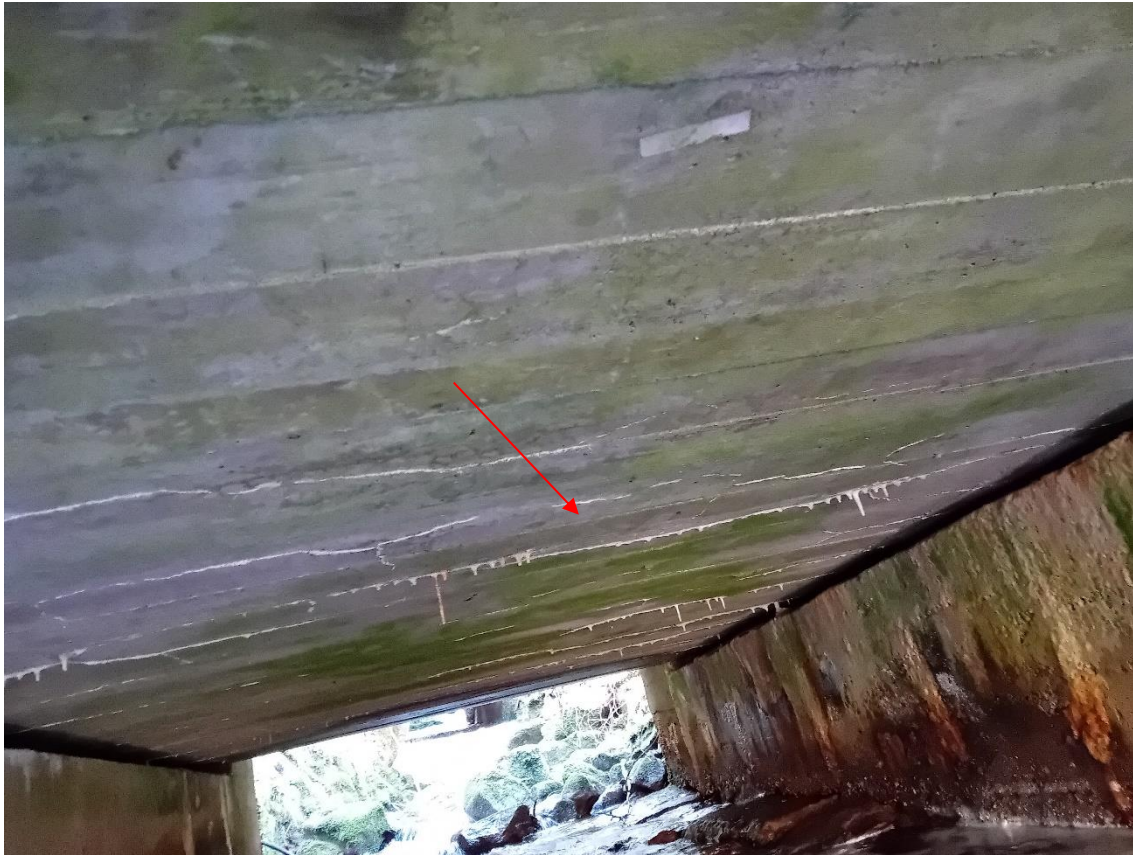
Depuis l'aval :

Des fissures longitudinales (parallèles à l'axe de voie ferrée et assez régulièrement réparties) sont visibles, soulignées par des infiltrations et la présence de calcite active.

Les désordres (fissures et calcite) que l'on remarque en partie inférieure du tablier sont liés à une fissuration du béton armé et des défauts d'étanchéité favorisant les infiltrations.  
Ces défauts seraient à traiter pour prolonger la vie du tablier.

| Travée T1 | Travée T2 | Travée T3 | Mention S | Commentaires / renvois |
|---|---|---|---|---|
| 2E | | | | Fissures dans le sens longitudinal de la voie, assez régulièremnt espacées, avec calcite active (pas de rouille) |

Surveiller une éventuelle évolution des fissures visibles en intrados de tablier.

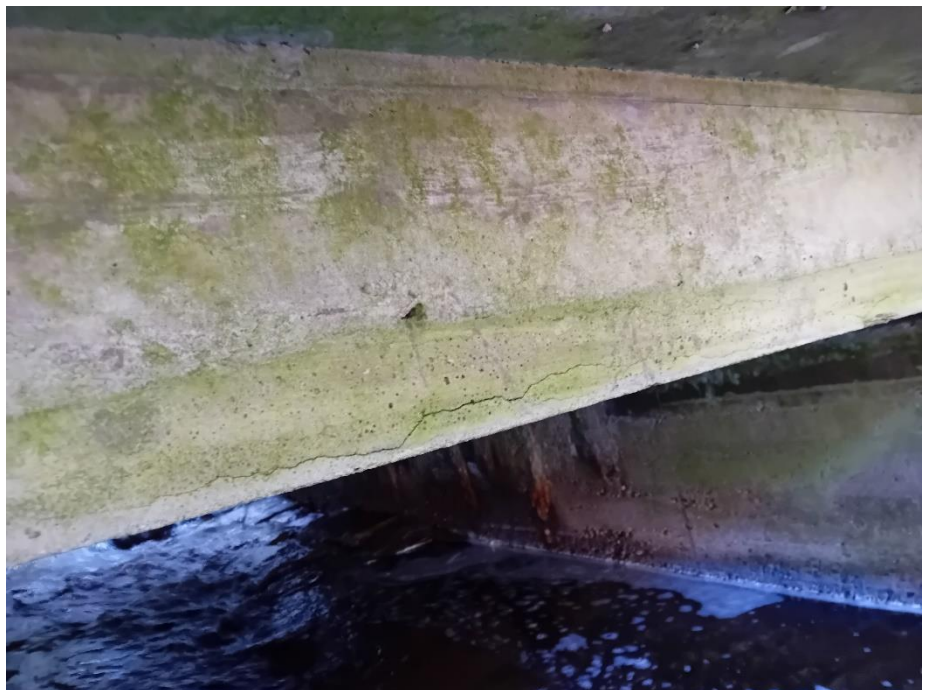
Rive de tablier aval : fissure d'angle

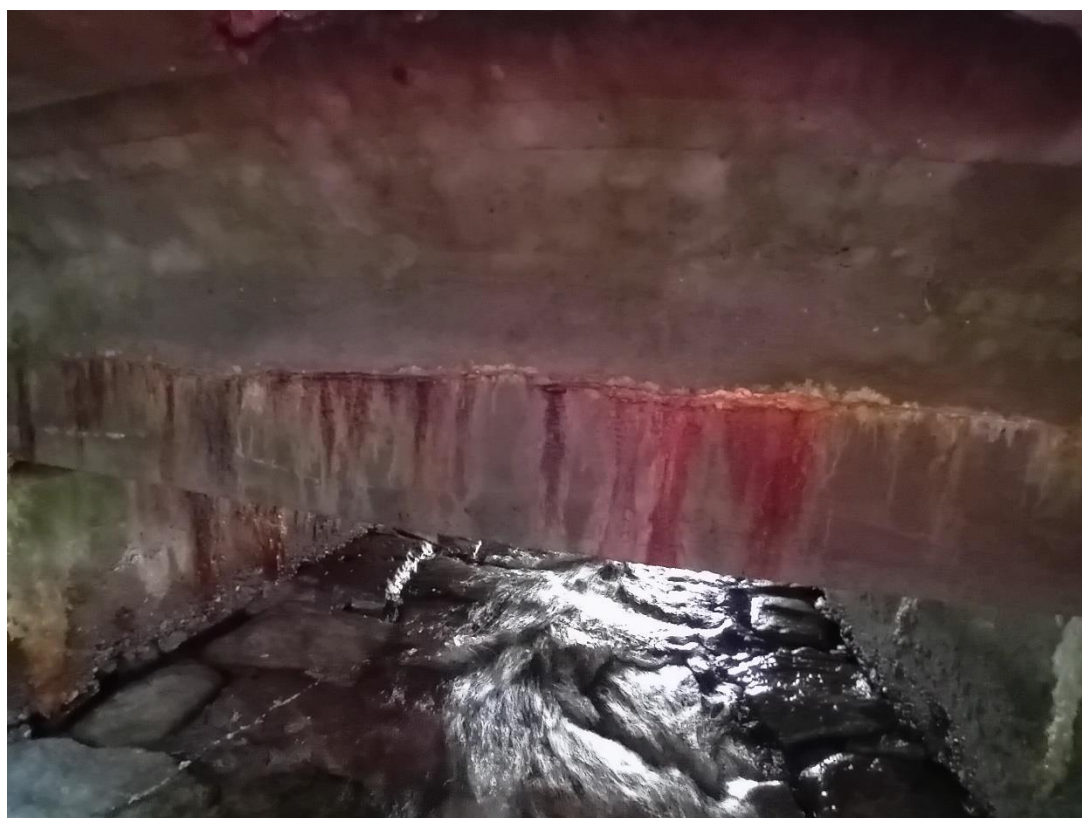
Fissure avec calcite et rouille à la reprise de bétonnage encorbellement / dalle.

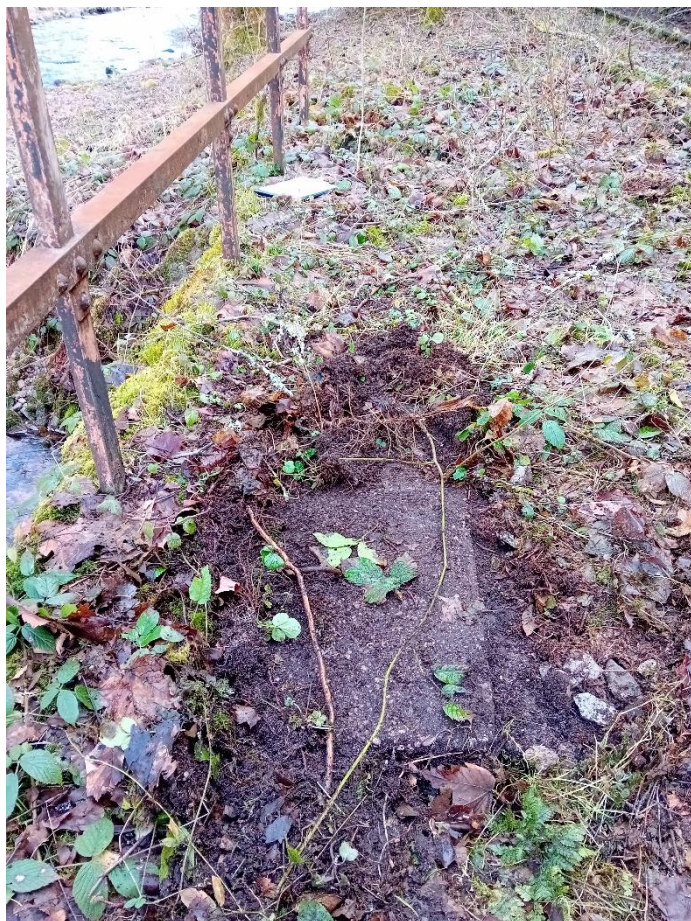
Tablier (vue sur caniveau technique) recouvert de végétation.
