Agence Technique  
Départementale  
des Vosges

## PETR du Pays de la Déodatie Projet de liaison douce Bruyères-Gérardmer

### VISITE D'EVALUATION

OH20  
(GERARDMER)

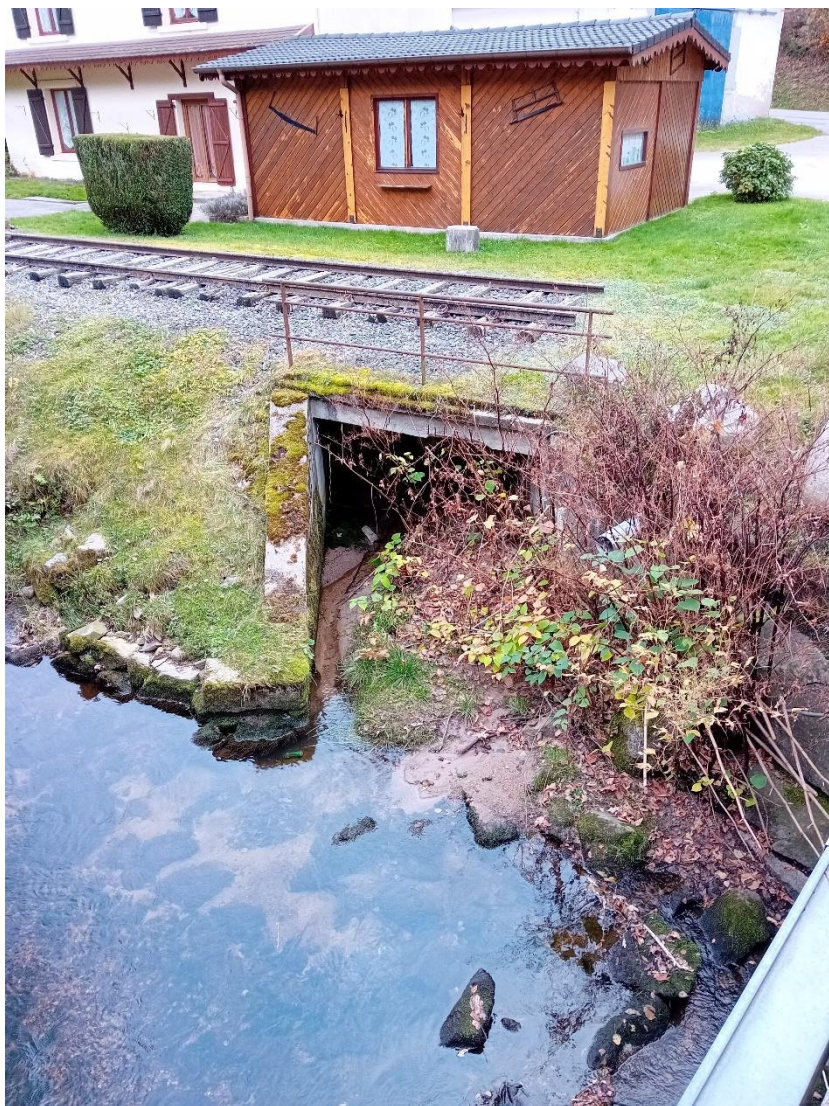
### Vue en plan, abords,

Ouvrage ferroviaire : la voie est constituée de ballast, traverses et anciens rails.

L'infrastructure ferroviaire est visiblement entretenue régulièrement (probablement par le riverain)

La végétation est dense le long du mur retour aval-gauche.

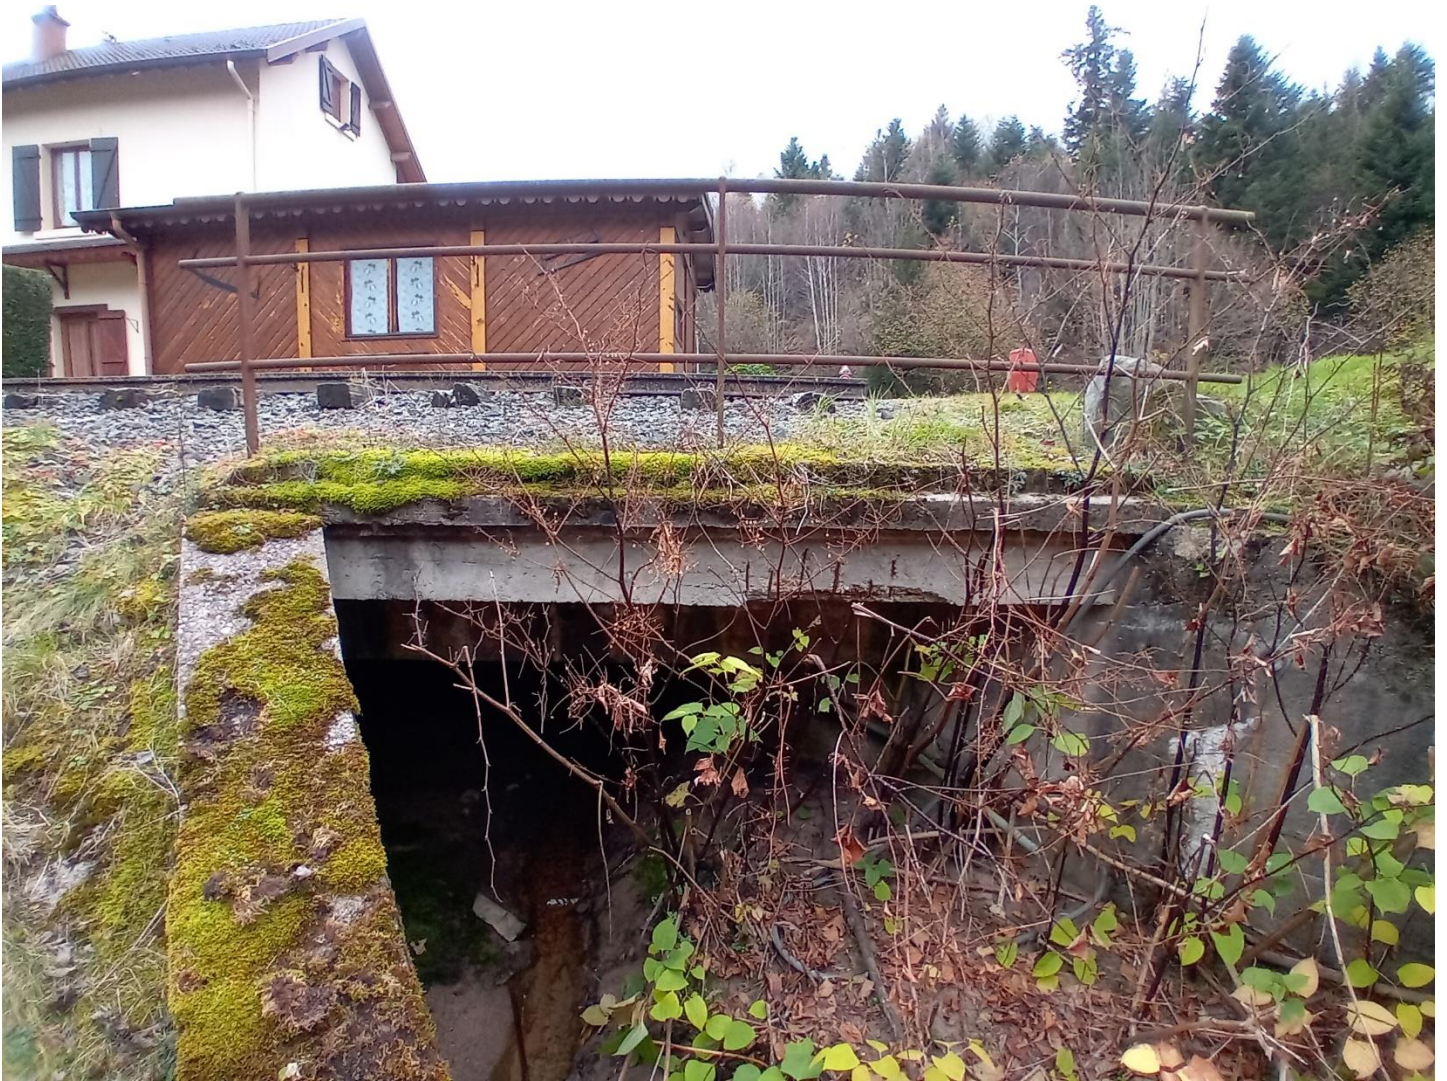
**Elévation aval :**

Le dispositif de retenue est constitué de garde-corps métalliques (de service). Corrodés, la peinture est HS, la tenue bonne, toutefois il n'est pas aux normes pour la retenue des piétons (NF P 98-405).

La mousse est présente sur les corniches, et les parements des murs en aile.

Les garde-corps sont corrodés, mais correctement ancrés la structure. Hors normes, ils seront à remplacer.

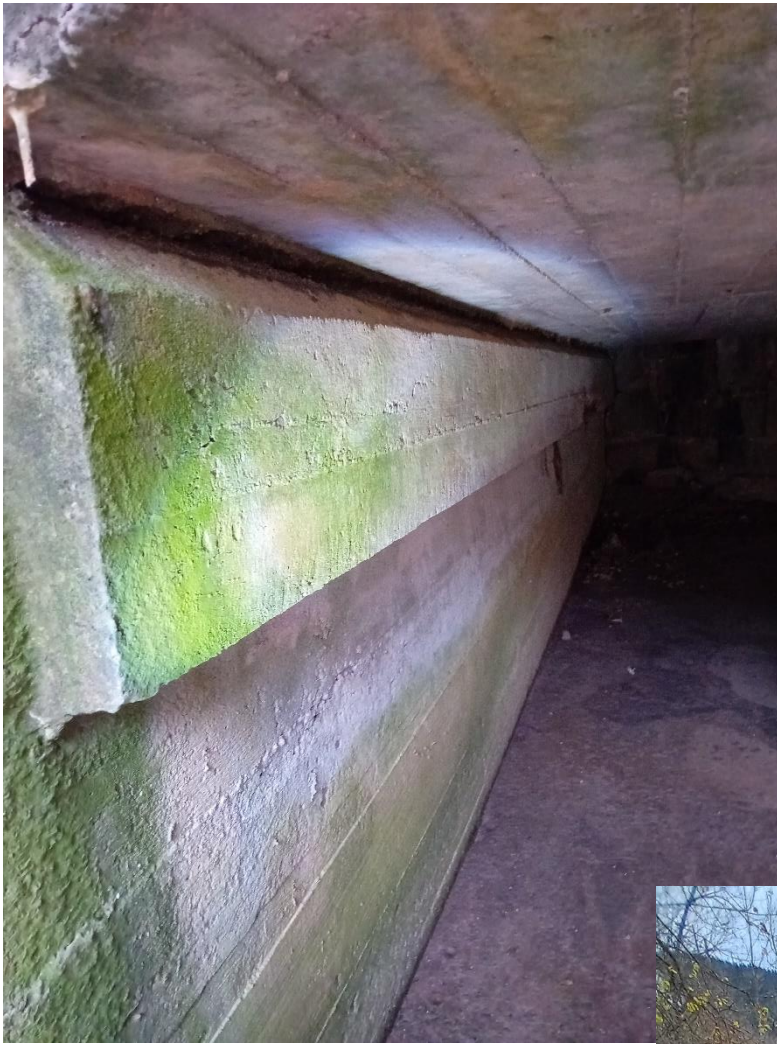
## Piédroit Rive droite

Le piédroit est en bon état, quelques traces verdâtres, marbrures du coffrage.

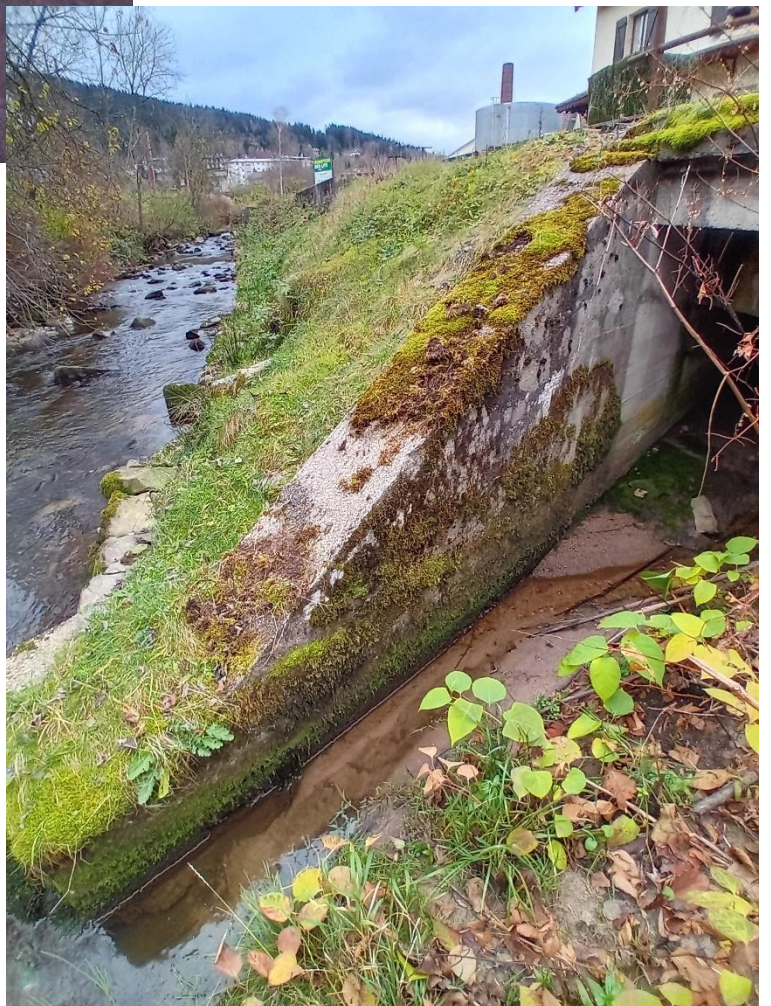
## Mur en aile rive droite :

Quelques fissures avec calcite, la mousse est présente sur les parements.

Le mur en présente pas de déformation significative.

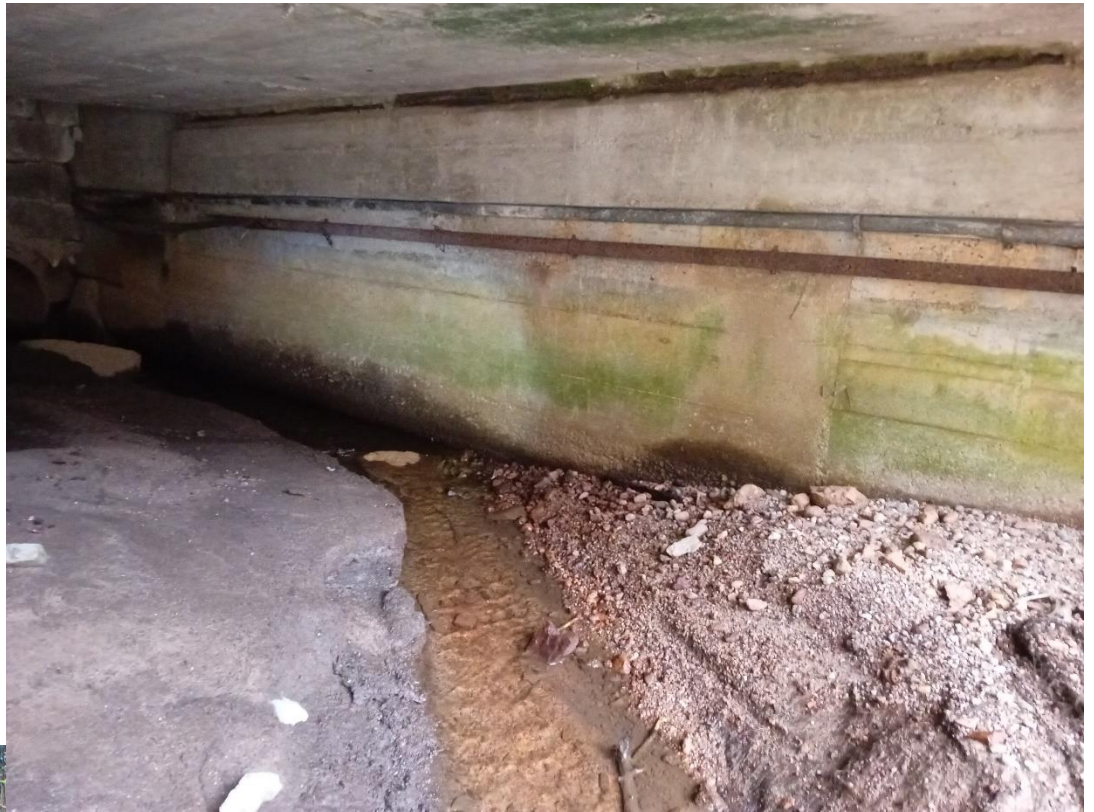
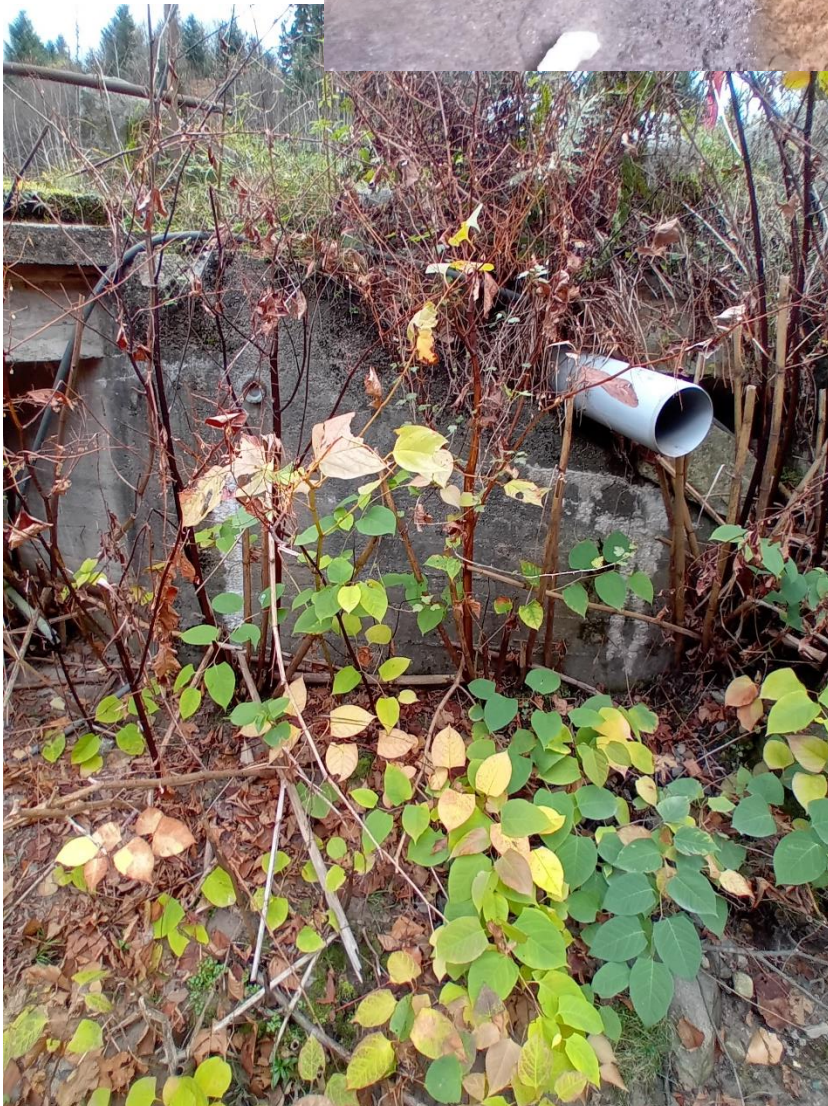
## Piédroit rive Gauche

Le piédroit est en bon état, quelques traces verdâtres, marbrures du coffrage.

Des réseaux sont visibles, arroches au parement. Légère abrasion ou ségrégation en pied d'appui.

Mêmes constats qu'en rive droite, la végétation est plus présente, les fissures un peu plus prononcées.

Repère de nivellement NGF visible.

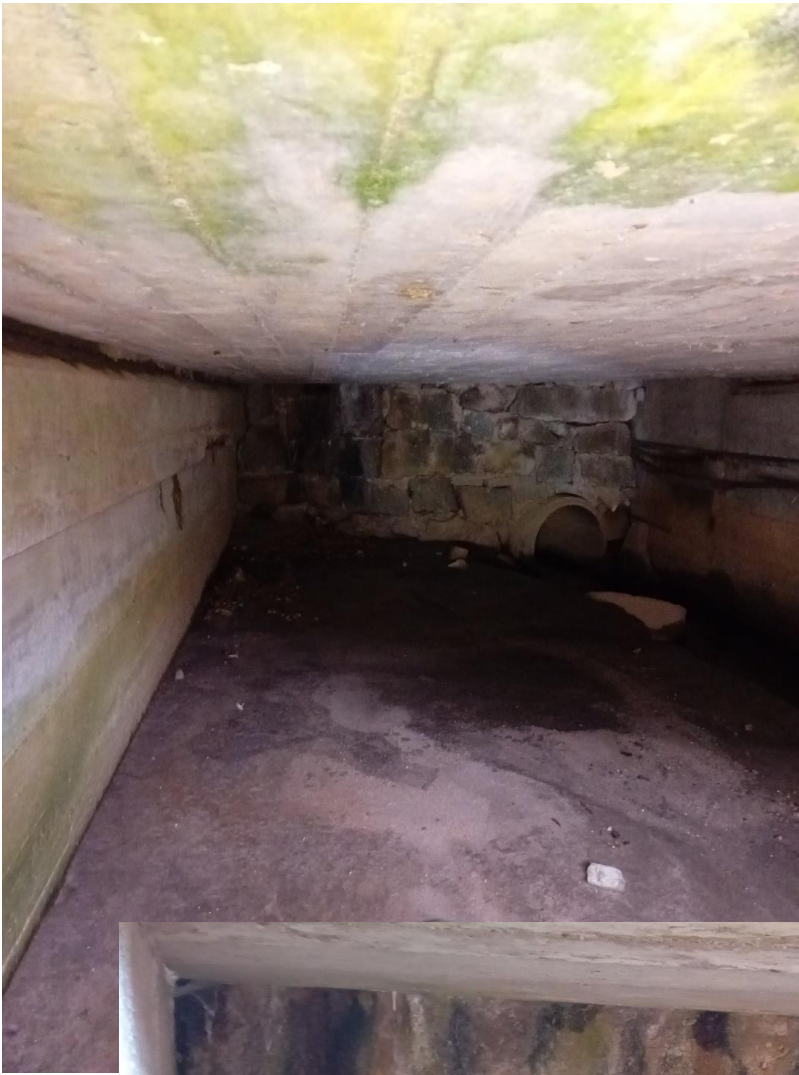
## Tablier dalle béton armé

On voit que l'ouvrage est muré. Il ne sert plus qu'au débouché d'une buse D500.

Le tablier est en bon état, quelques traces verdâtres en partie courante, plus marquées en about de dalle avec calcite.

- Démolition de l'ouvrage : ce dernier n'étant visiblement plus utile dans ses dimensions d'origine, et pouvant être remplacé par un busage ?

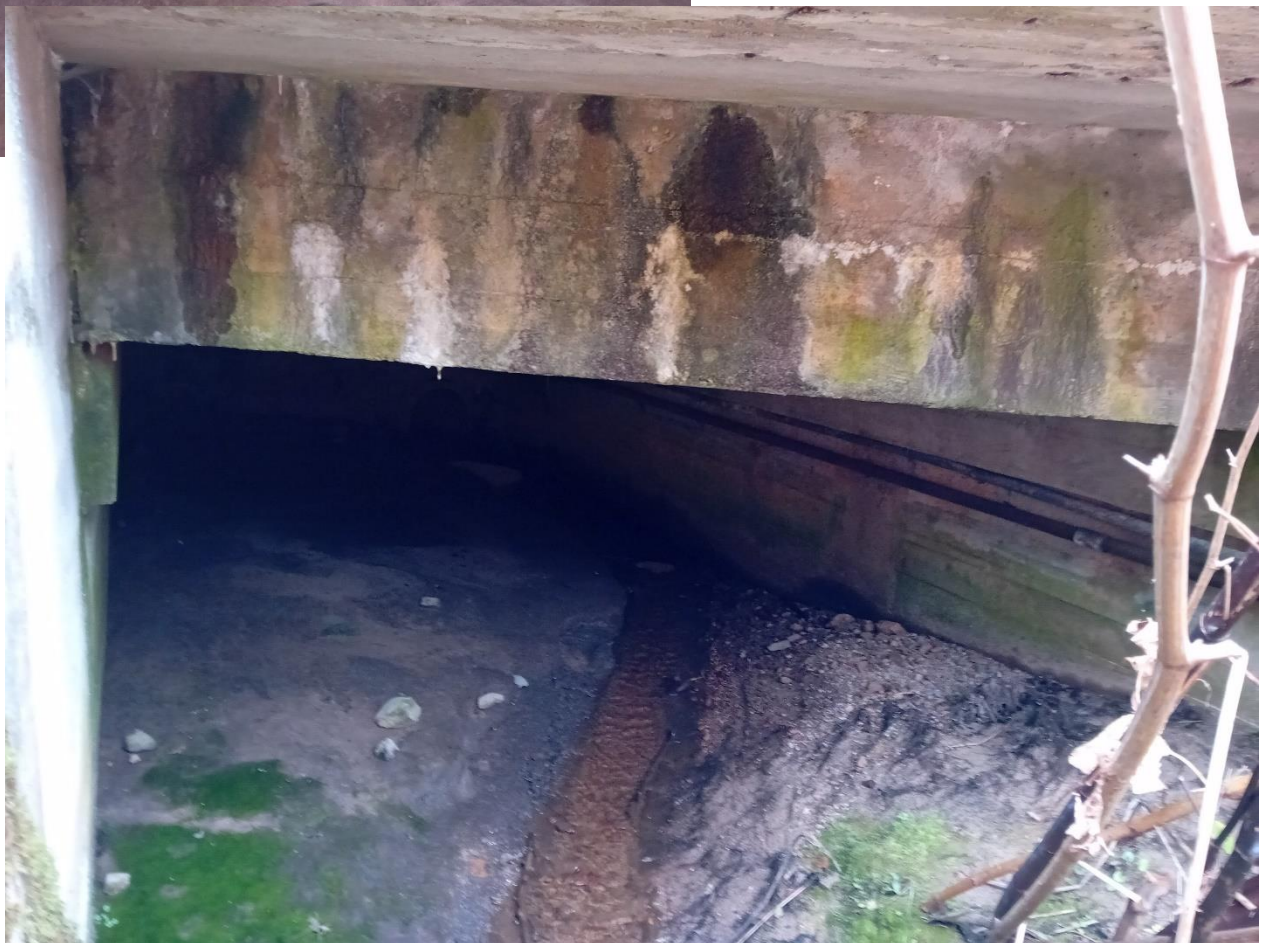
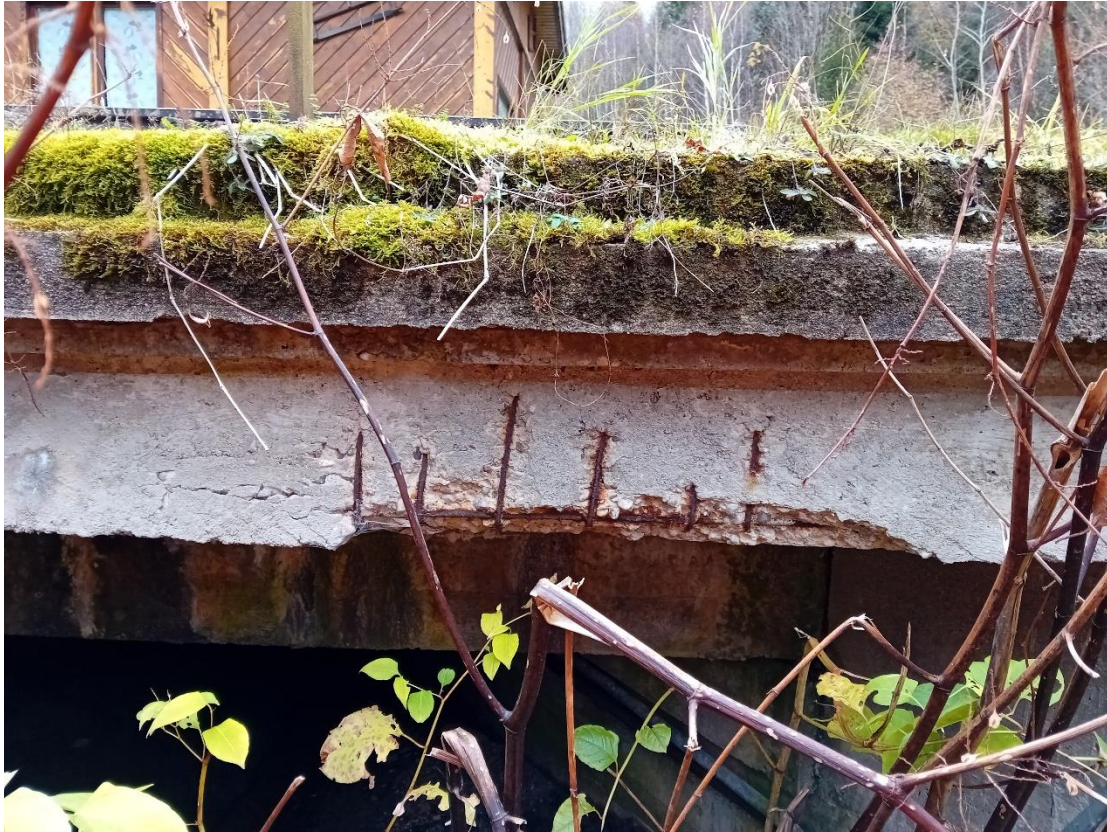
En rive de tablier et en encorbellement : éclats de béton avec armatures apparentes, fissures d'angle : défaut d'enrobage du béton. L'encorbellement semble de moins bonne facture que la dalle, et avoir été exécuté dans un 2e temps.

Le tablier en partie courante est en bon état malgré quelques traces vertes. En rive de dalle et en encorbellement il est en moins bon état : on remarque un défaut d'étanchéité en rive, et en sous face d'encorbellement des éclats de béton consécutifs de défauts d'enrobage et d'un béton de mise en œuvre passable.

Surveiller une éventuelle évolution des désordres en encorbellement.
