## PETR du Pays de la Déodatie Projet de liaison douce Bruyères-Gérardmer

### VISITE D'EVALUATION

OH18  
(Gerardmer)

ATD 88 – Mars 2025

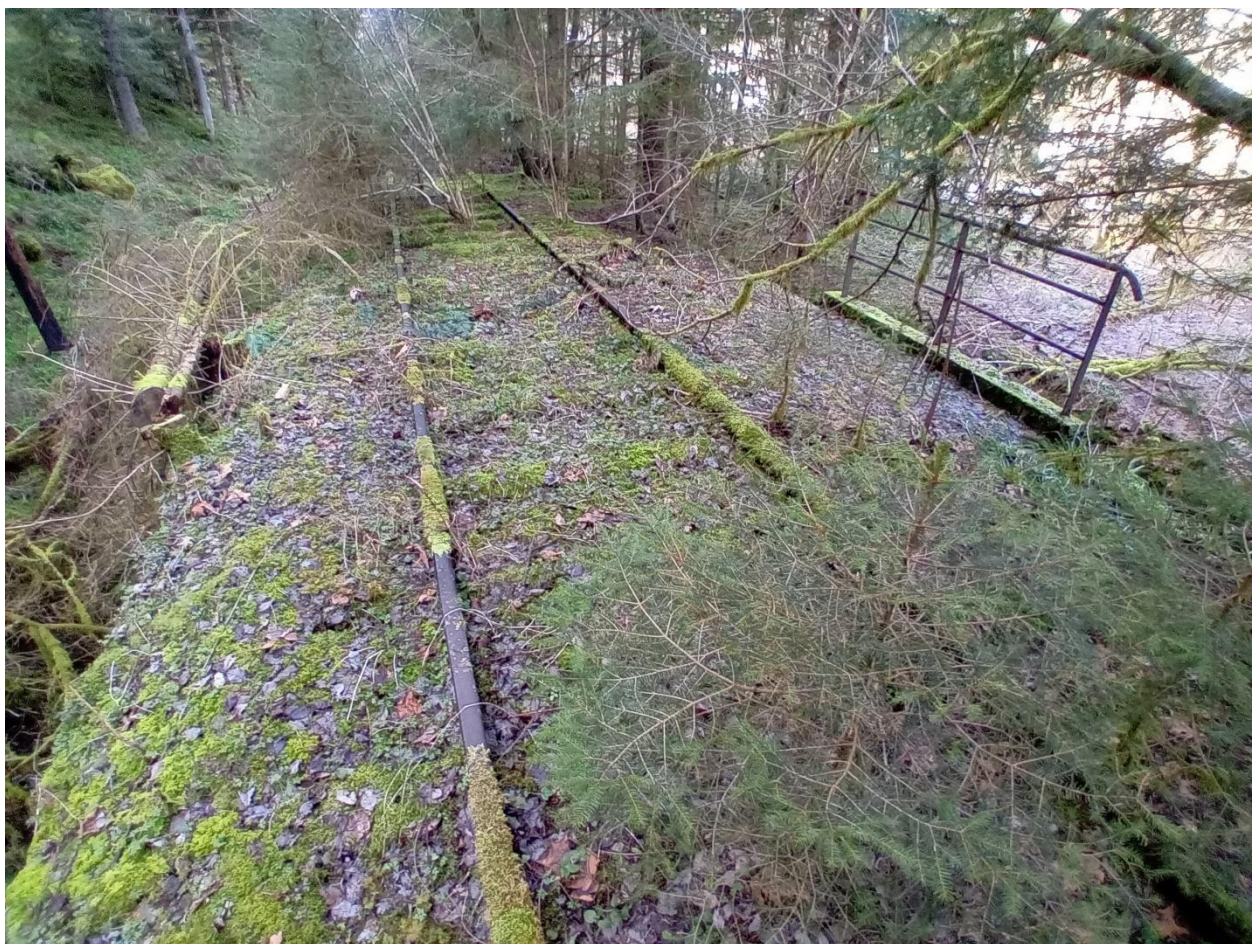
### Vue en plan, abords,

Ouvrage ferroviaire : la voie est constituée de ballast, traverses et anciens rails, envahis par la végétation qui s'est fortement développée.

Il n'y a pas de dispositif d'assainissement (goulottes, caniveau...) en place.

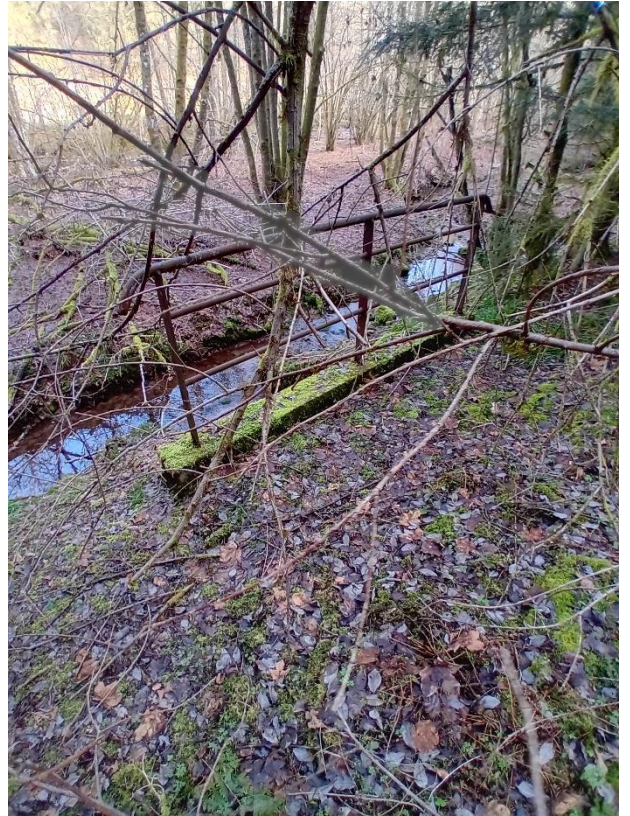
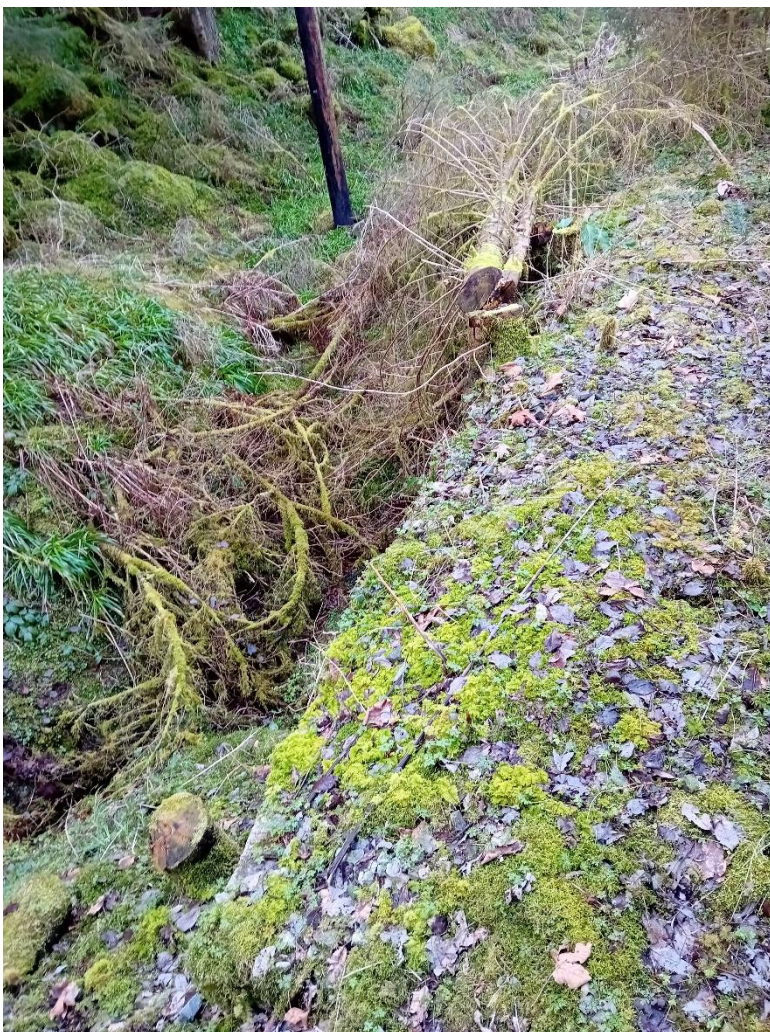
### Dispositifs de retenue, équipements

Le dispositif de retenue aval est constitué de garde-corps métalliques (type service) scellés dans des corniches en maçonnerie. La peinture est HS, la tenue bonne, toutefois il n'est pas aux normes pour la retenue des piétons (NF P 98-405).

En amont le dispositif de retenue est inexistant.  
On remarque des pierres de couronnement (défaut d'alignement en plan) recouvertes par la végétation et le ballast.  
On constate un défaut d'alignement en plan de ces pierres.

- Ramener l'ouvrage a un niveau de service adapté à l'exploitation en voie douce (Immédiat).
  - Garde-corps : le remplacement par des garde-corps adaptés au trafic piéton et cycles (voir cavaliers).
  - Parapets : réparation des maçonneries, réhausse.
  - Réparation des tympans, rejointoiement de la voute
  - Revêtement de chaussée, gestion des eaux de surface et assainissement adaptés
- Entretenir la structure, allonger la durée de vie de l'ouvrage (Choix du Moa : à engager Immédiatement ou à prévoir à moyen terme : 10 – 20 ans).
  - Mise en œuvre d'une étanchéité intermédiaire type géomembrane, ou haute sur dalle de répartition. (ou réparation de l'existant)

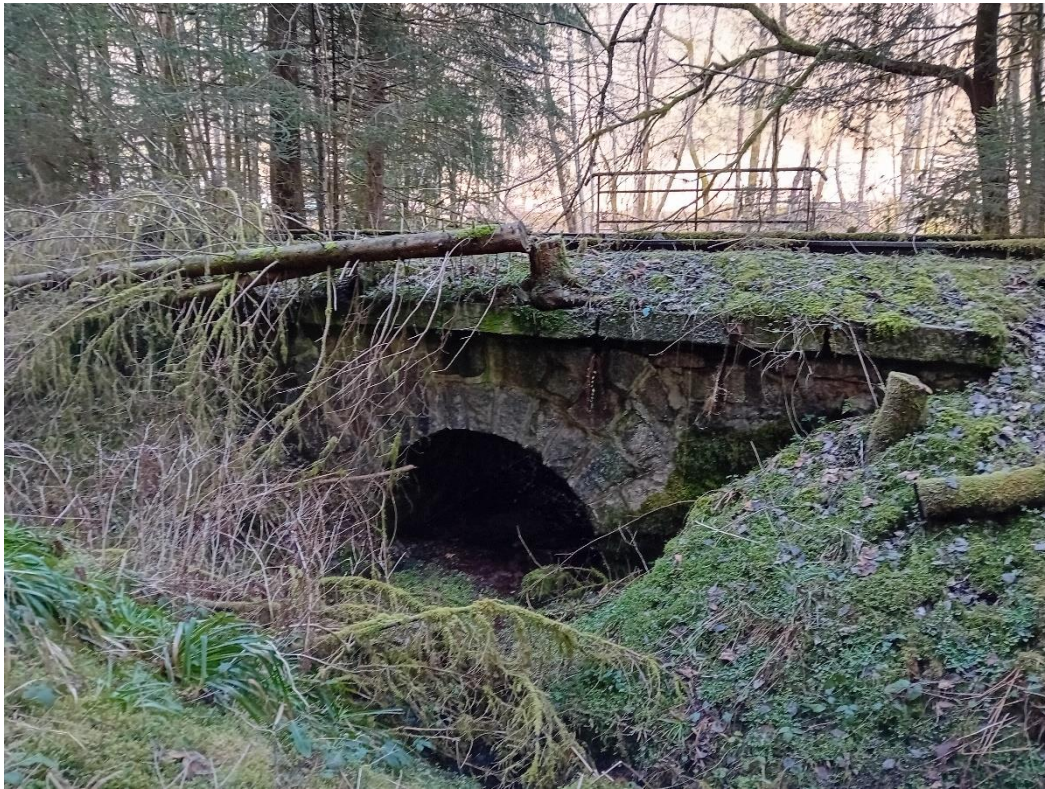
### Elévation Amont :

Voute maçonnerie, plein cintre.

Les pierres constitutives de la maçonnerie sont saines. On voit l'absence de garde corps.

Les tympans présentent des bombements. Les joints ont été entretenus, au ciment, et sont en partie décollés.

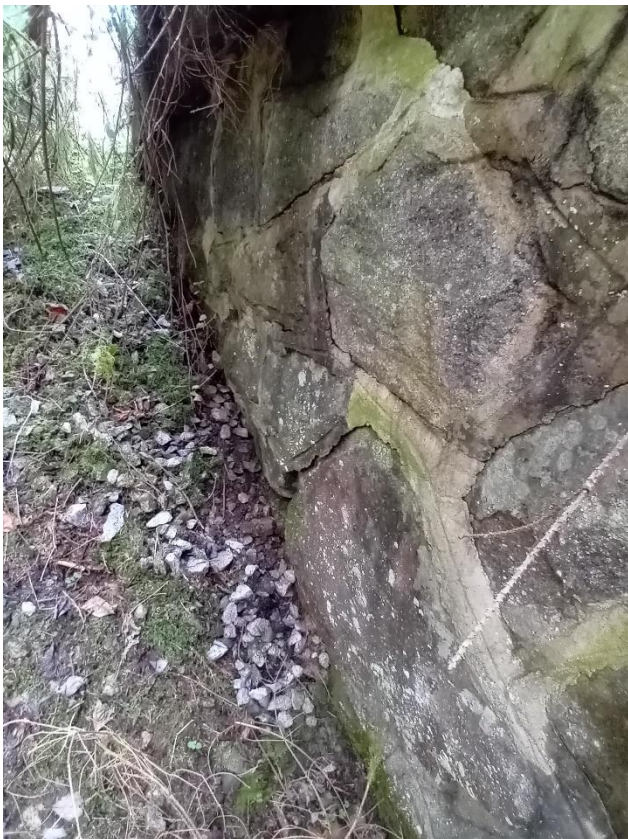
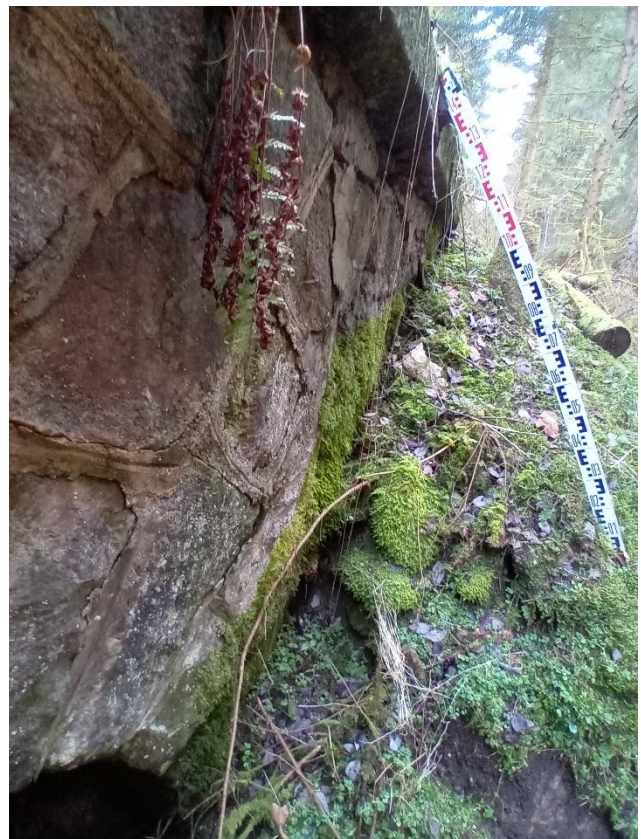
### Bombements des tympans amont droit et gauche

A l'amont, l'ouvrage est dépourvu de garde-corps. Une pierre de couronnement surmonte les tympans, elle n'est plus alignée, en lien avec les bombements constatés sur les murs tympans.

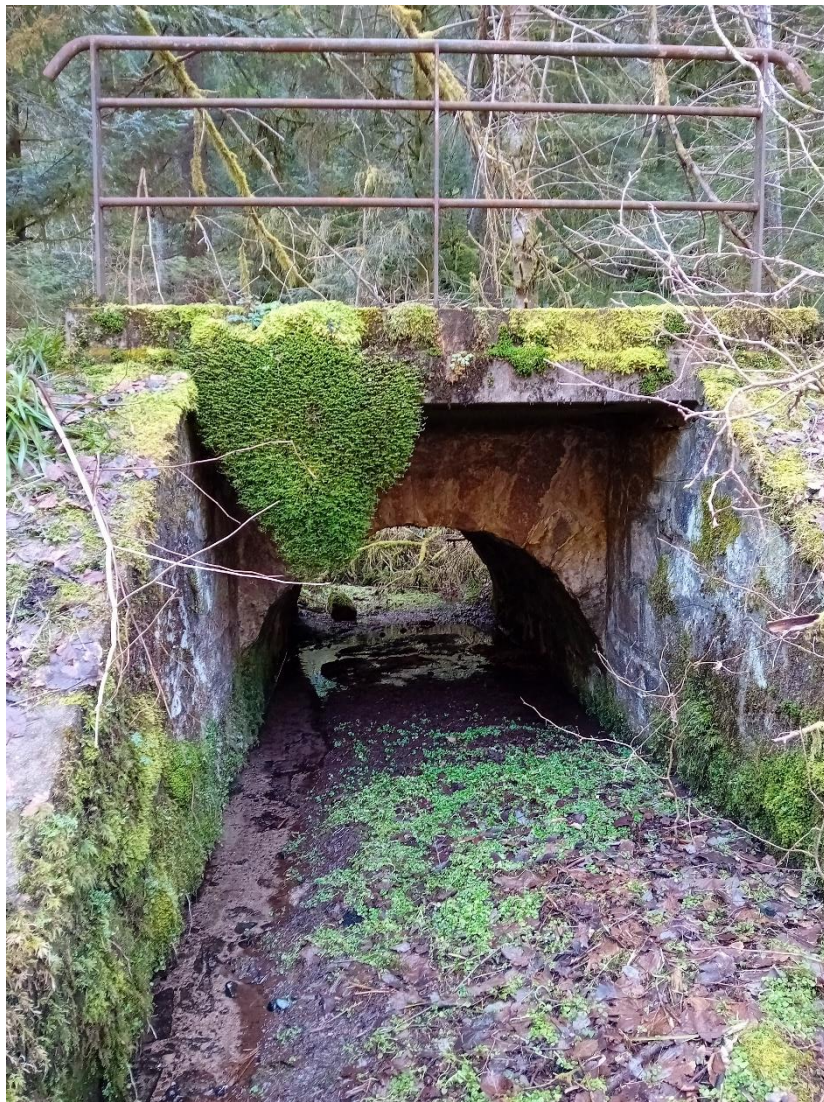
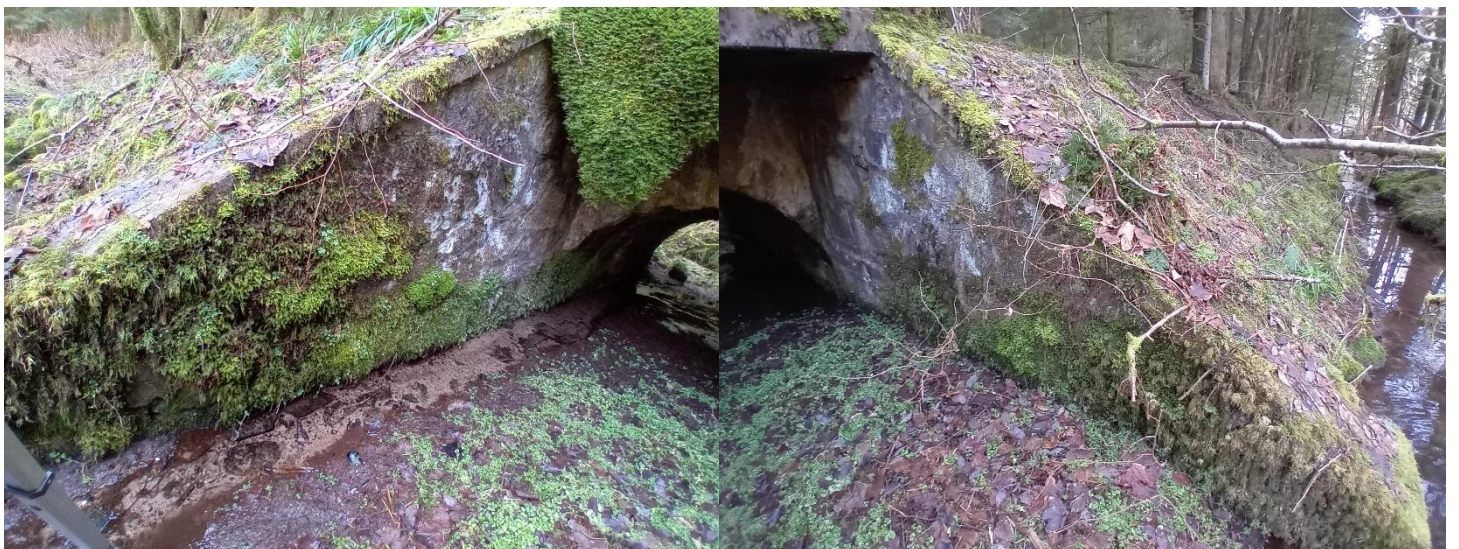
### Elévation aval :

Mousse très marquée, des concrétions (traces blanchâtres) sont visibles.

La structure des murs en aile et des tympan de la voute est bonne, pas de déformation. Même remarque concernant les joints : en ciment ils sont fissurés.

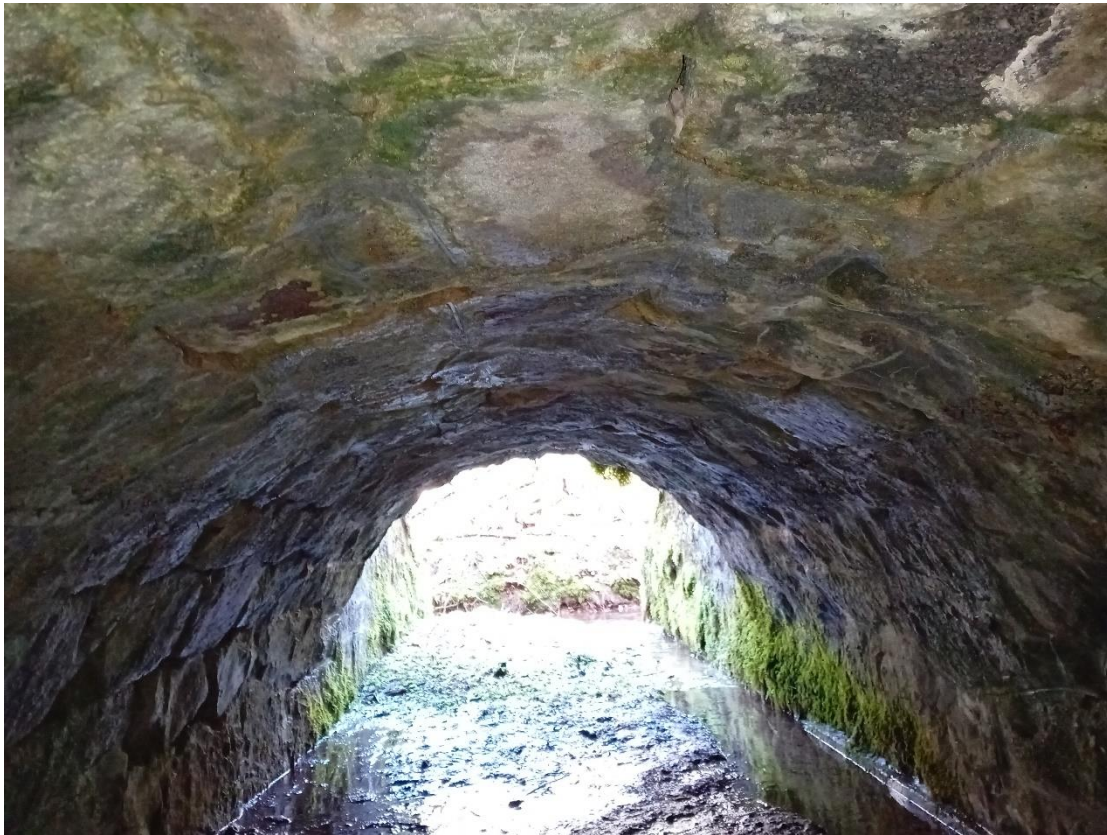
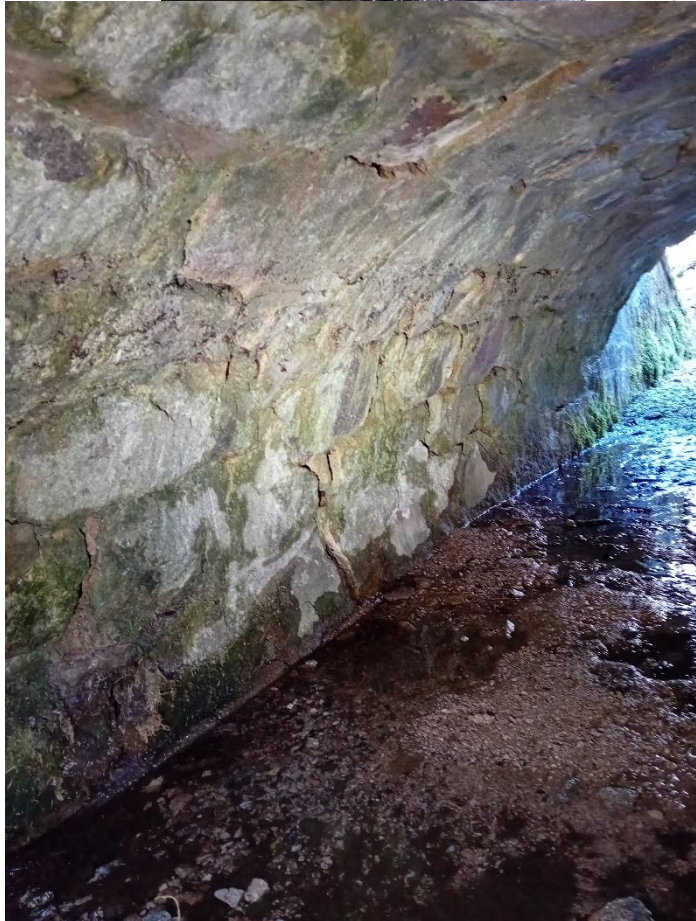
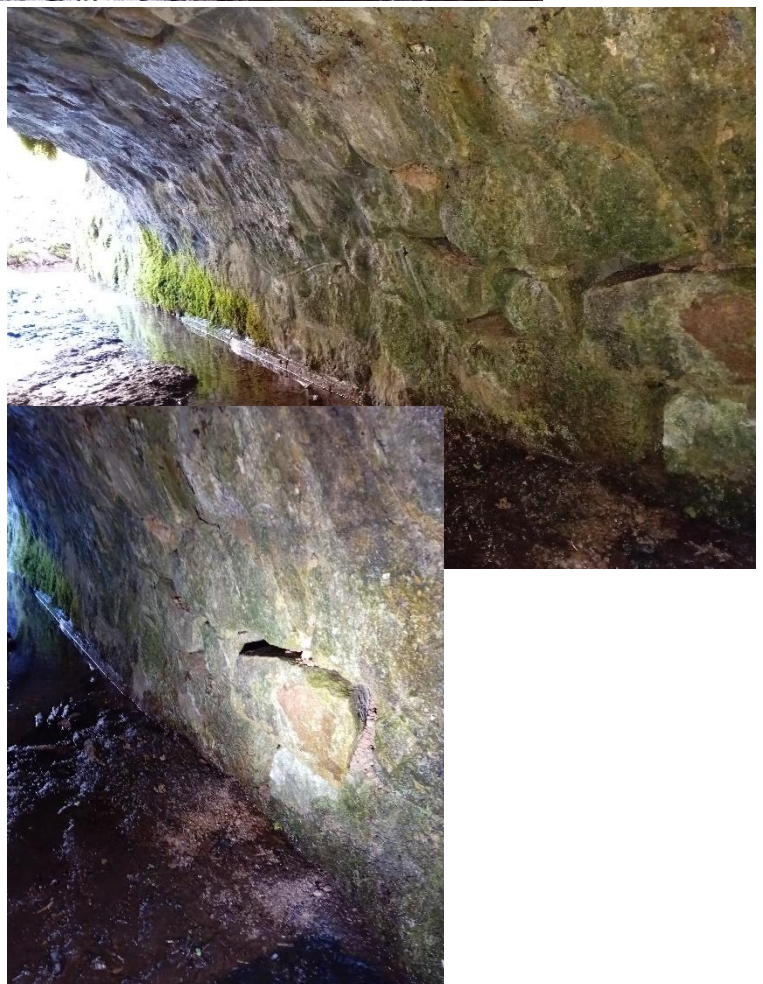
**Voute :**

La géométrie de la voute est bonne, ne présente pas de déformation.

On remarque un déjointoiement généralisé, et des traces d'humidité. Localement des lacunes et désorganisations se forment.

La structure voute maçonnerie est dans un état plutôt bon. Les joints se détériorent avec l'humidité et les arrivées d'eau. Localement se forment des désorganisations ou petites lacunes. Il semble qu'il n'y ait pas de radier sous l'ouvrage.

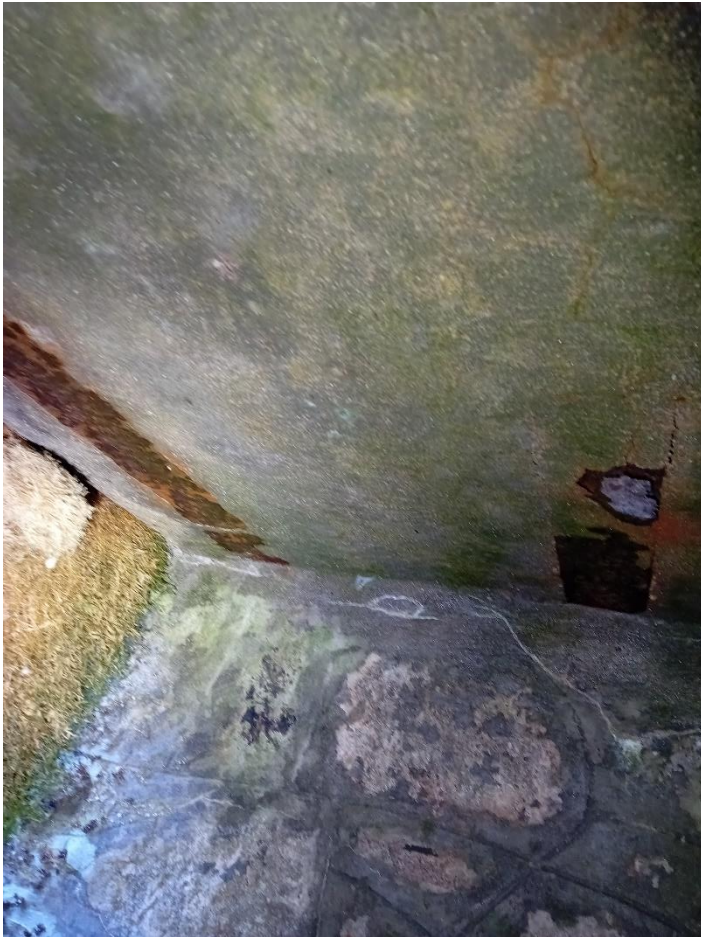
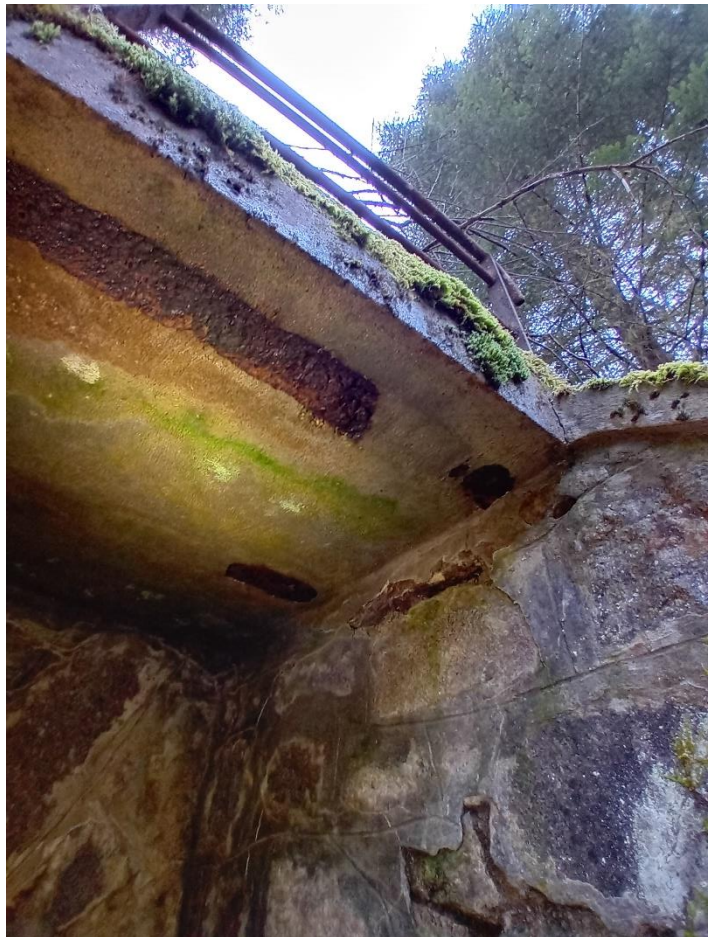
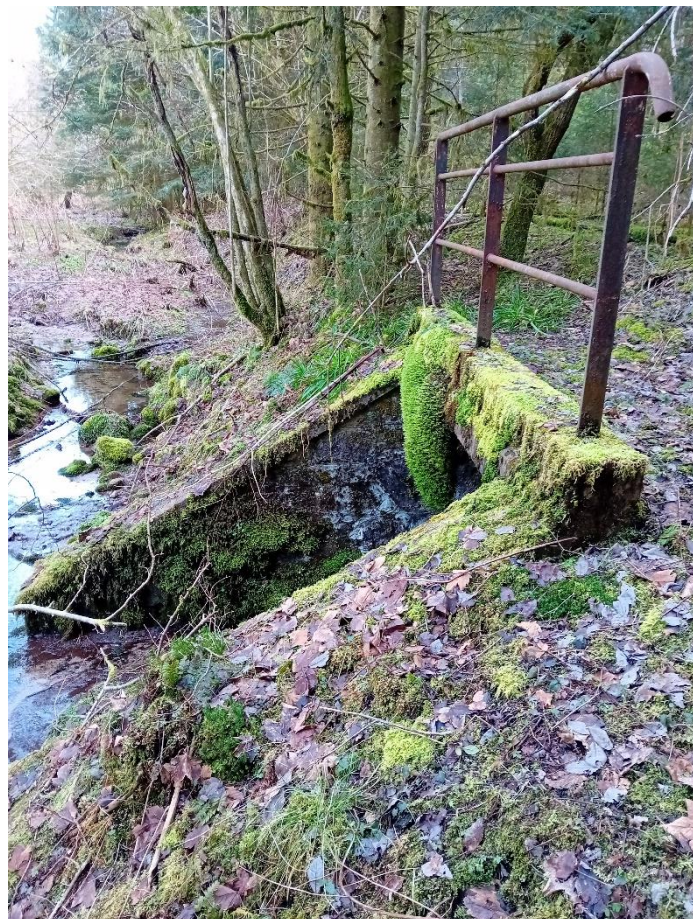
## Elargissement aval (poutrelles enrobées)

Une structure béton/poutrelles enrobées repose sur les murs en aile.  
Une partie des poutrelles est corrodée, pour l'heure sans pertes de section significatives.

A l'aval on remarque un élargissement en béton et poutrelles enrobées. Soumise comme pour l'ensemble de l'ouvrage à l'humidité, une corrosion des poutrelles se forme, pour l'heure assez limitée.
