**PETR du Pays de la Déodatie**  
**Projet de liaison douce Bruyères-Gérardmer**

**VISITE D'EVALUATION**

*OA1*

*(Laveline devant Bruyères)*

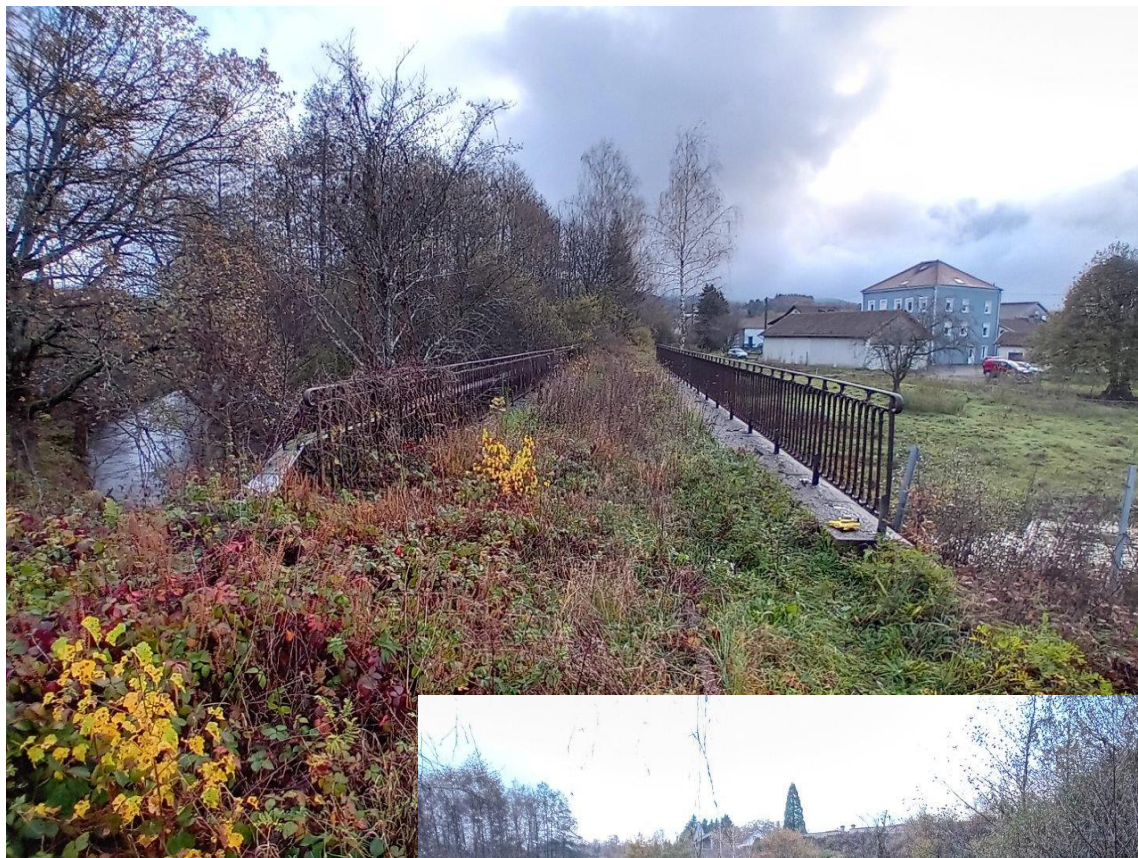
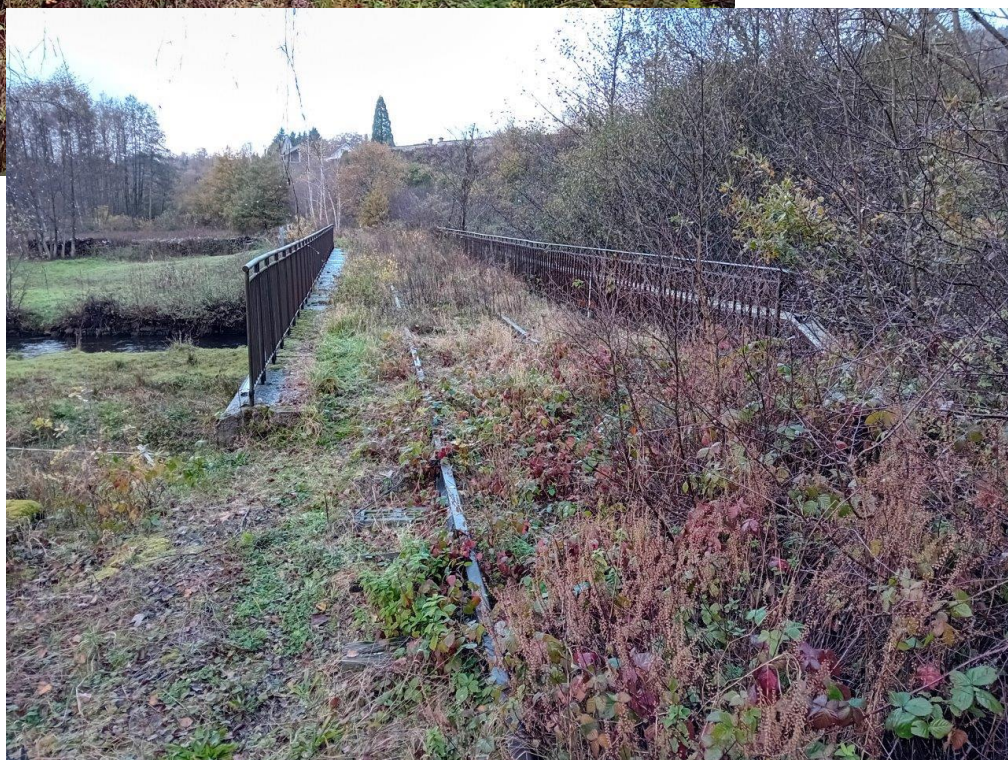
### Vue en plan, abords,

Ouvrage ferroviaire : la voie est constituée de ballast, traverses et anciens rails, envahis par la végétation qui s'est fortement développée.

Il n'y a pas de dispositif d'assainissement (goulottes, caniveau...) en place.

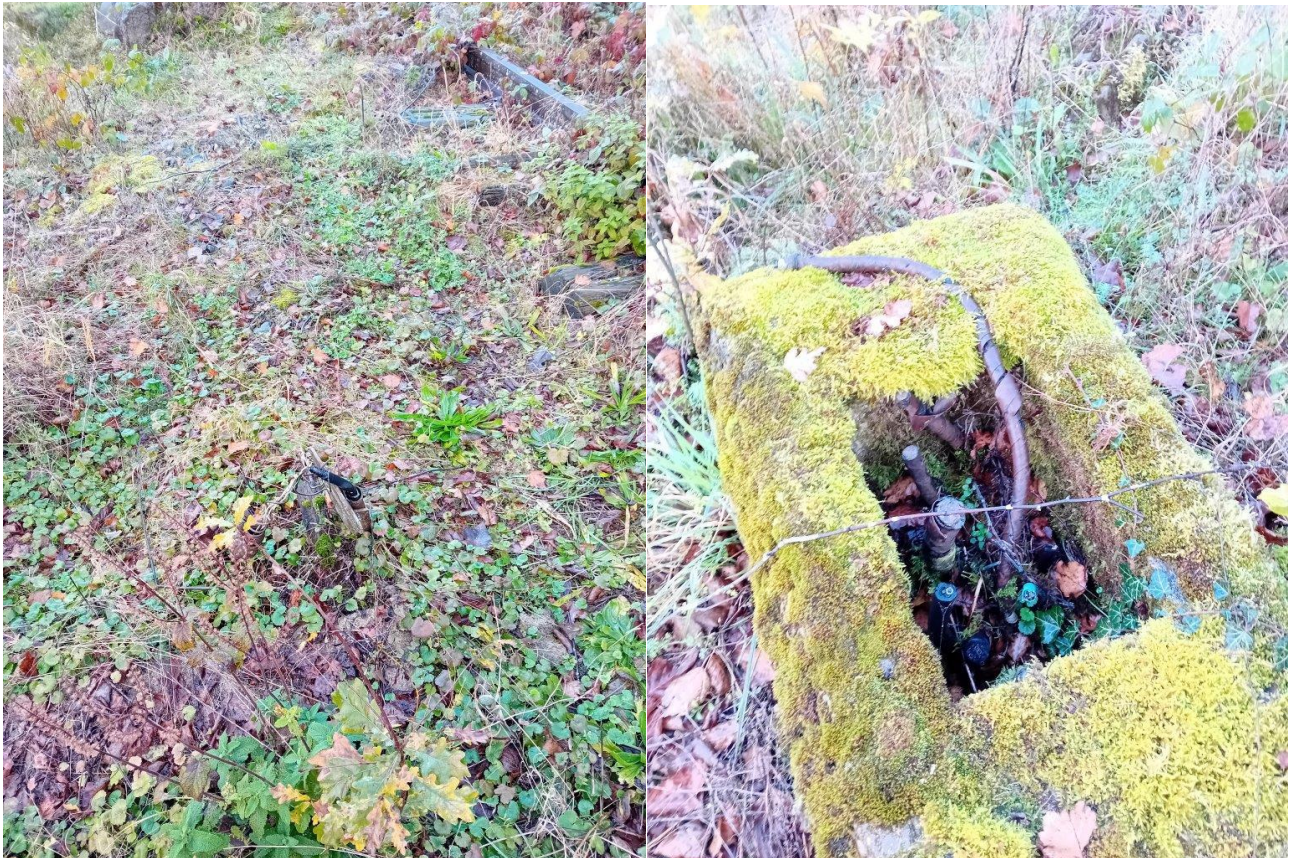
Egalement présence de câbles apparents, probablement consignés suite à la fermeture de la voie. A vérifier ? sécuriser ?

Les chemins de câble sont incomplets, on s'assurera que les câbles qui sont apparents sont bien sécurisés, hors tension.

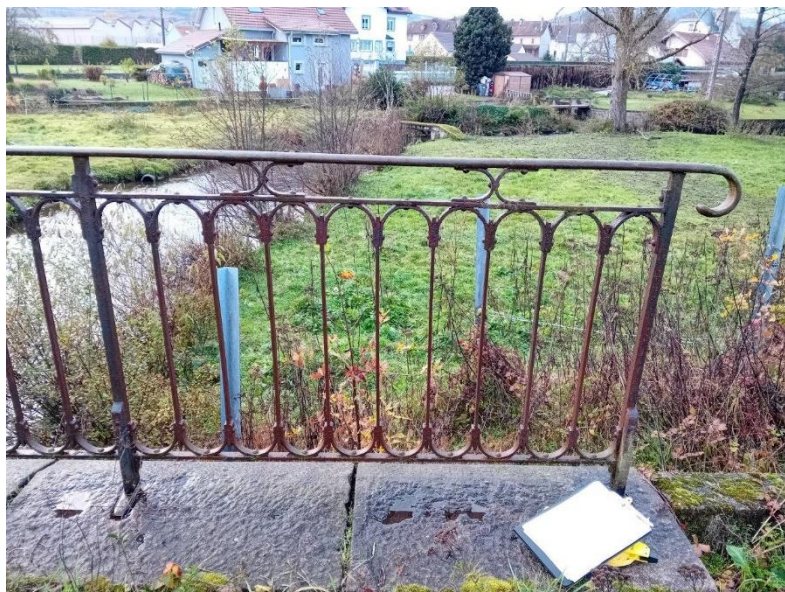
### Dispositifs de retenue, équipements

Le dispositif de retenue est constitué de garde-corps métalliques sur corniches maçonnerie.

2 types de garde-corps sont en place : garde-corps d'origine, et un remplacement par structure tubes (20 mètres)  
Ils sont aux normes, la peinture HS (hauteur 112 cm par rapport à la corniche / barreaudage espacement 15 cm).

Les garde-corps sont anciens. Robustes, ils sont au minimum à repeindre (traitement anticorrosion à prévoir). Ils sont aux normes pour la retenue des piétons.

- Ramener l'ouvrage a un niveau de service adapté à l'exploitation envoie douce (Immédiat).
  - Garde-corps :
    - Mise en œuvre d'une protection anticorrosion – précédée d'un décapage.  
La présence de plomb est à évaluer, car elle pourrait avoir une incidence sur le cout de l'opération (protection de l'environnement et des opérateurs, nécessitant ventilation et confinement le cas échéant.).
    - Remplacement complet des garde-corps (solution plus économique en cas de présence de plomb).
  - Revêtement de chaussée, gestion des eaux de surface et assainissement adaptés
- Entretenir la structure, allonger la durée de vie de l'ouvrage (Choix du Moa : à engager Immédiatement ou à prévoir à moyen terme suivant évolution des pathologies : 10 – 20 ans).
  - Mise en œuvre d'une étanchéité intermédiaire type géomembrane, ou haute sur dalle de répartition. (ou réparation de l'existant)

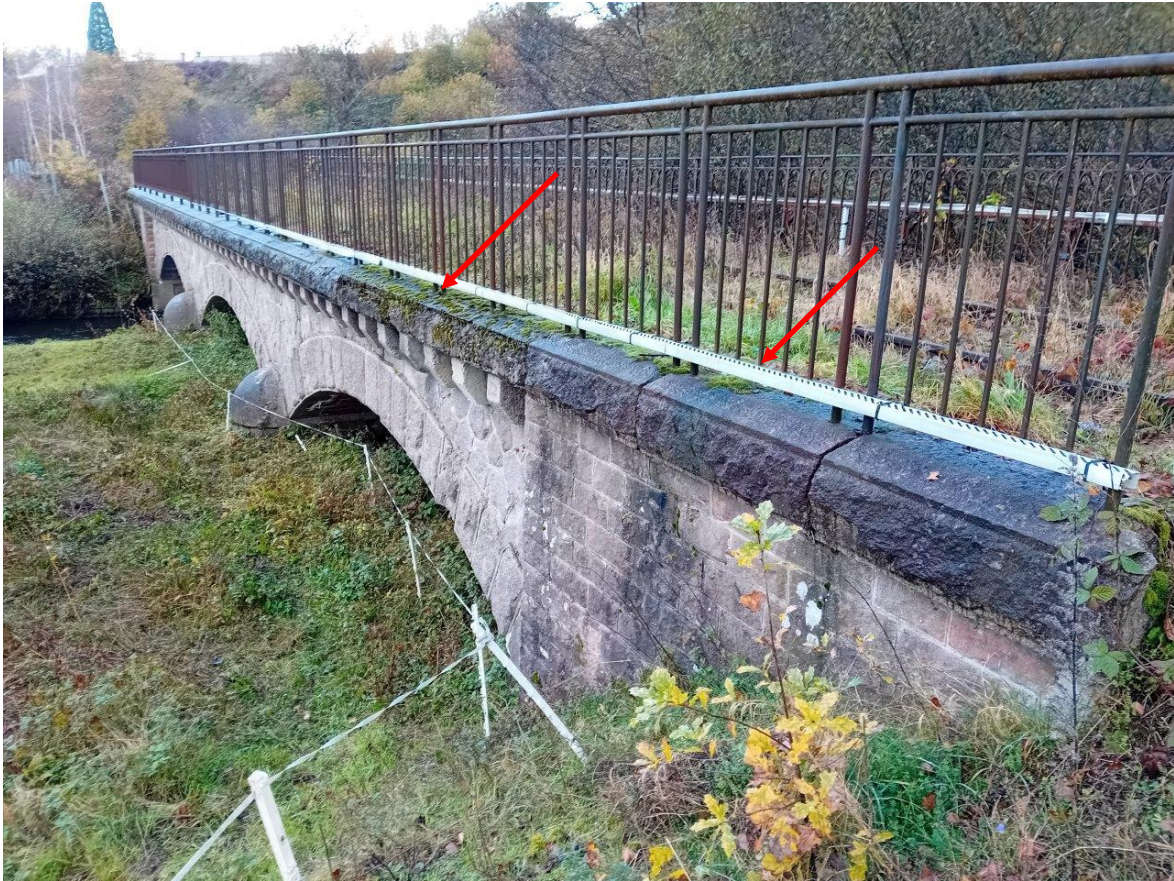
On remarque la présence de chemins de câble anciens, en mauvais état, incomplet fixés au garde-corps et une réparation de corniche, en béton, visible sur 5m.

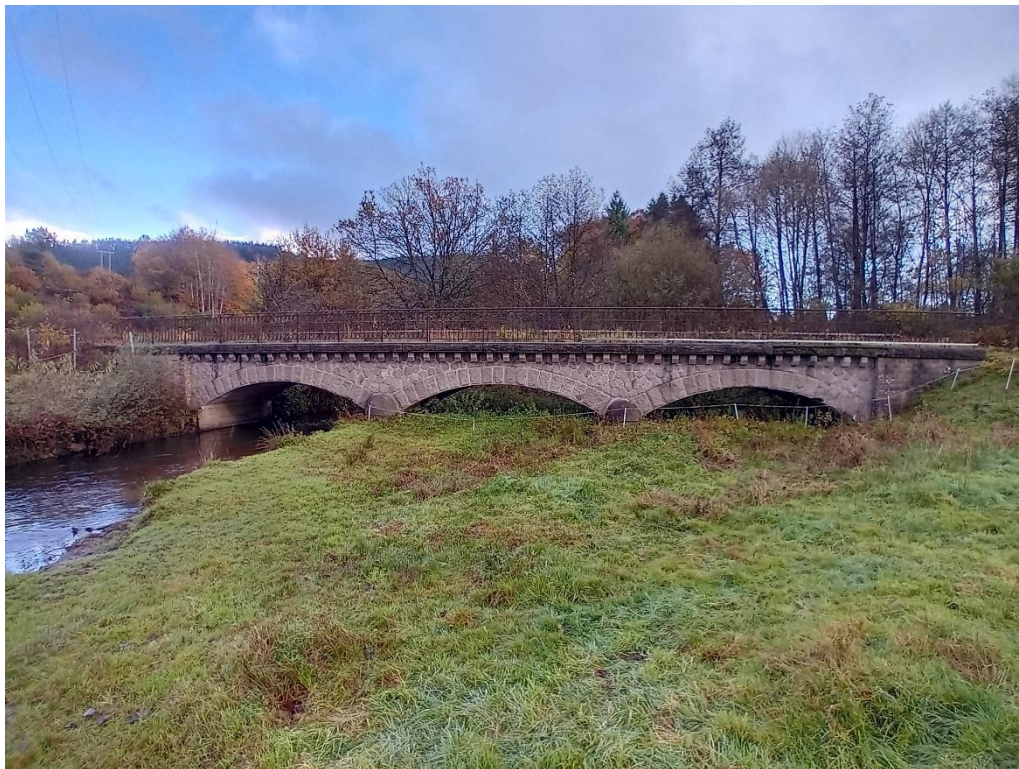
**Elevation aval :**

Voûte maçonnerie, trois arcs surbaissés, ouverture 7m

La maçonnerie est saine, les joints sont en bon état. Quelques épaufrures (voir voutes).

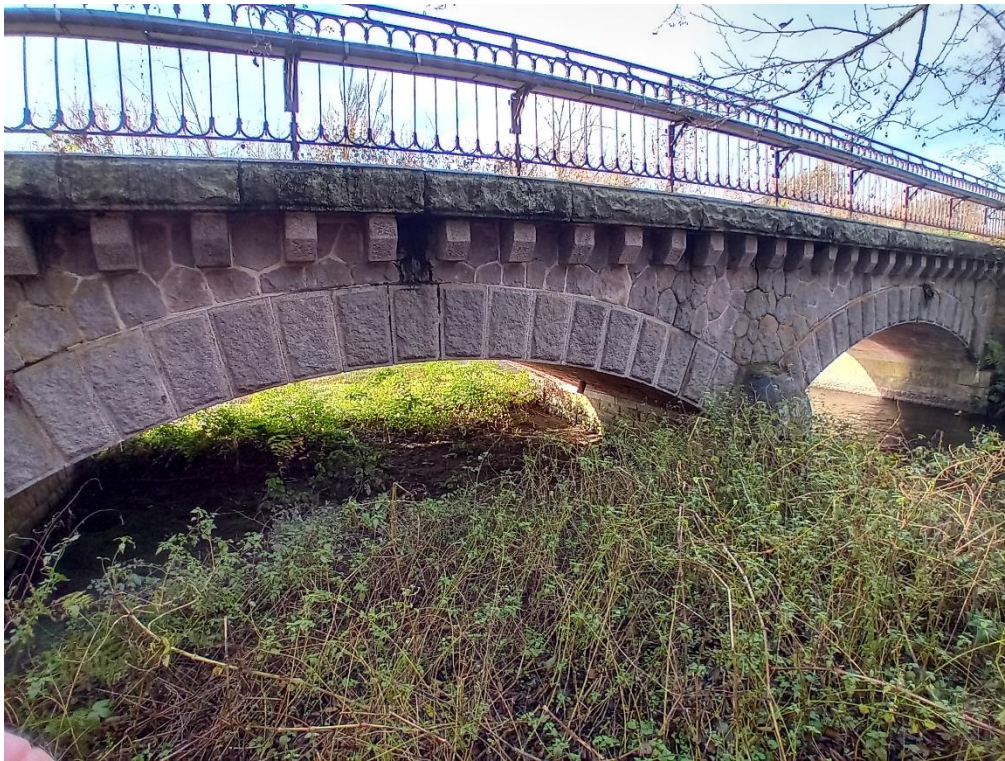
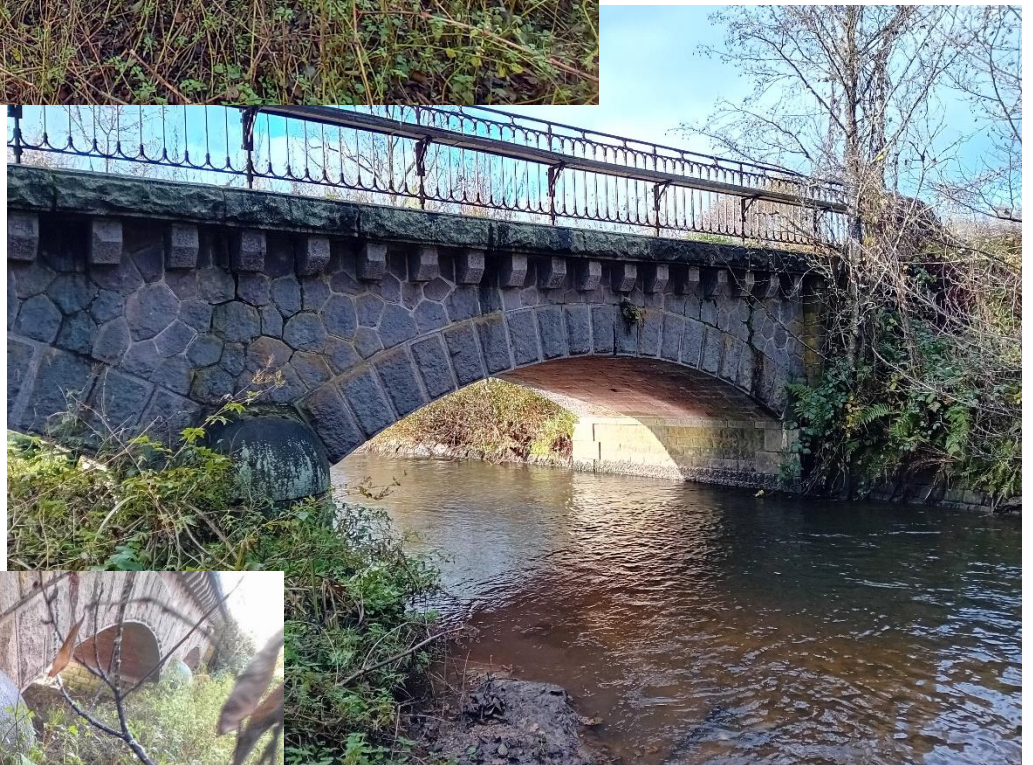
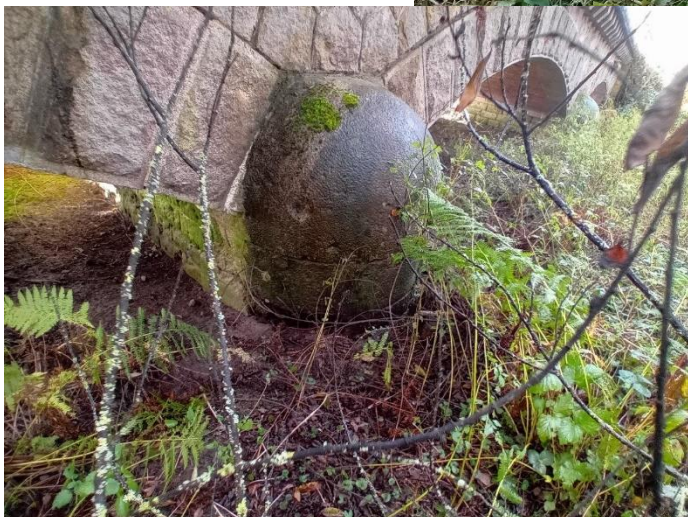
### Elevation amont :

La mousse et la végétation sont plus développées, quelques coulures sur les parements. La maçonnerie reste saine, les joints en bon état.

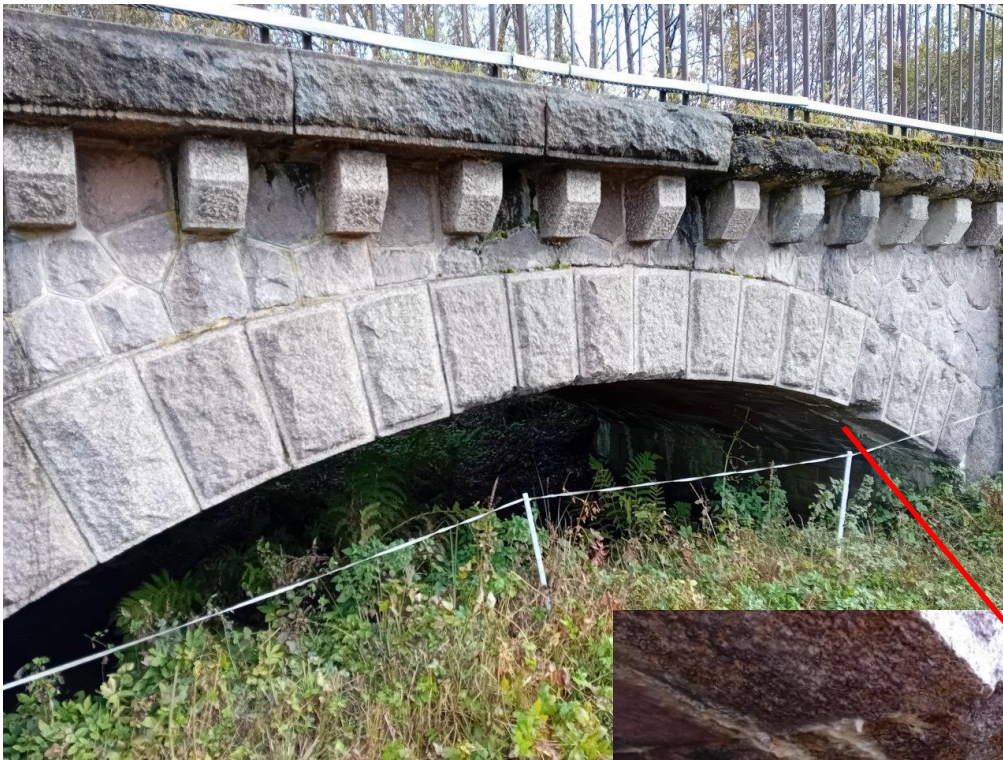
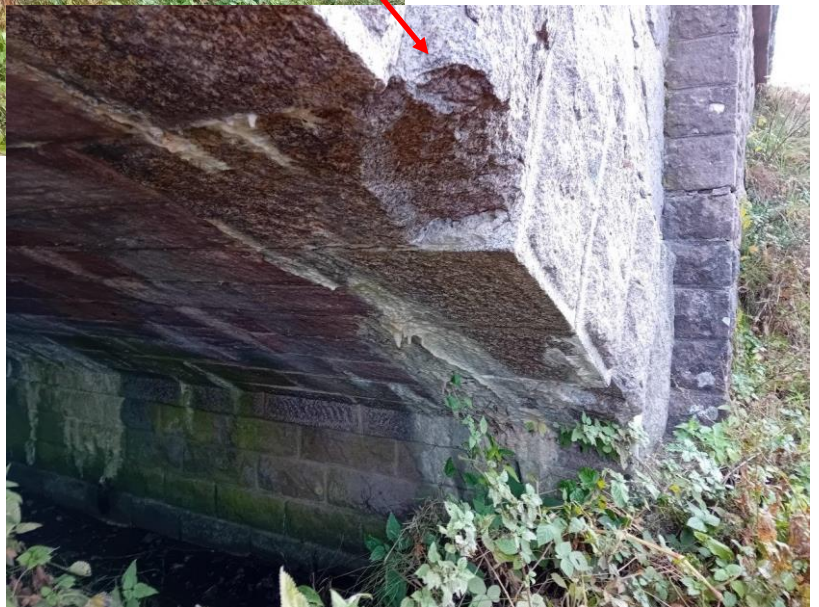
## Voute N°1

On remarque des désordres liés à des défauts d'étanchéité principalement sous la voute n°1 : coulures de calcite, et traces verdâtres d'humidité (piédroits)

Quelques épaufrures et éclats d'angle, bandeau aval.

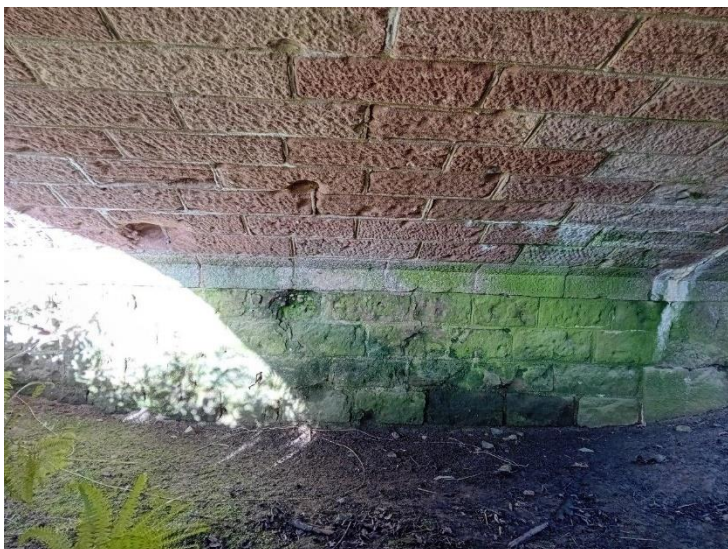
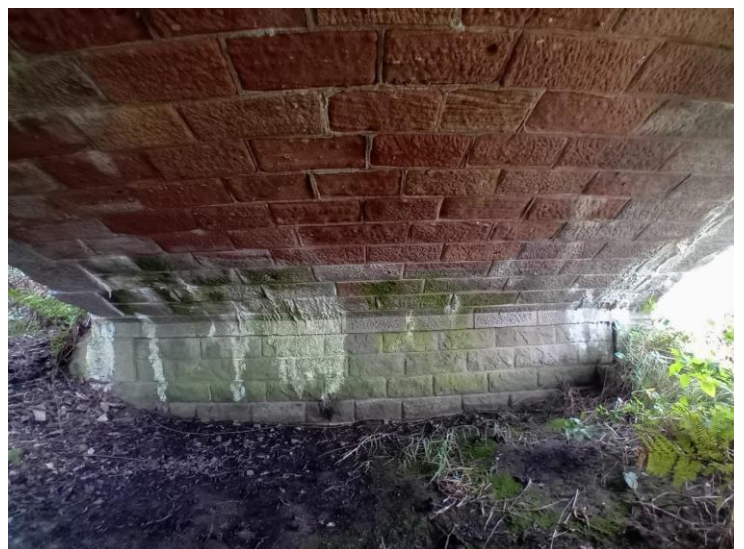
Traces verdâtres d'humidité généralisées sur les piédroits.  
Altération ponctuelle de la maçonnerie de grès.

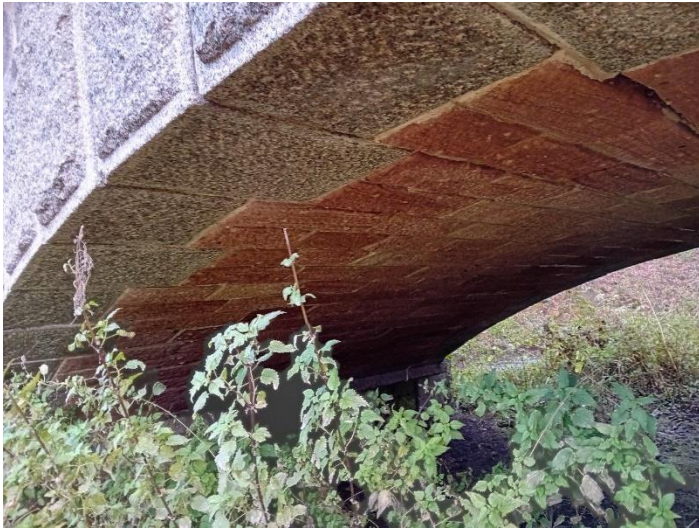
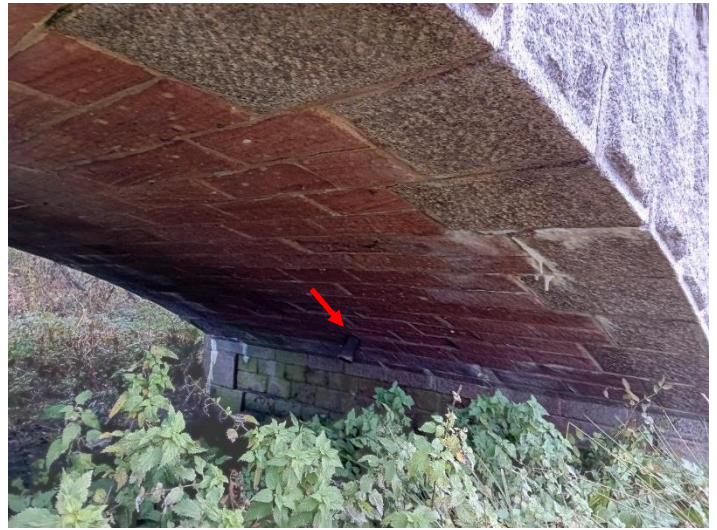
## Voute 2

Des défauts d'étanchéité similaires sont présents, moins marqués que sur la voute 1. On remarque la présence de gargouilles.

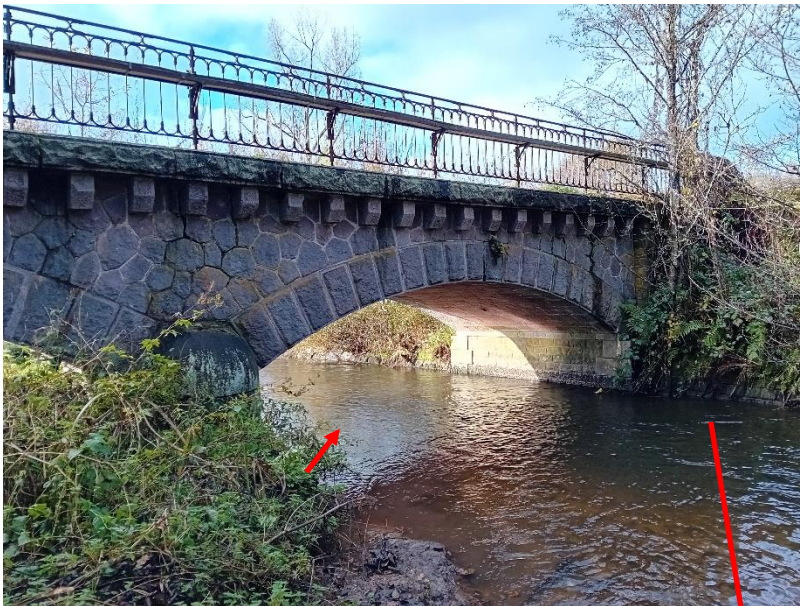
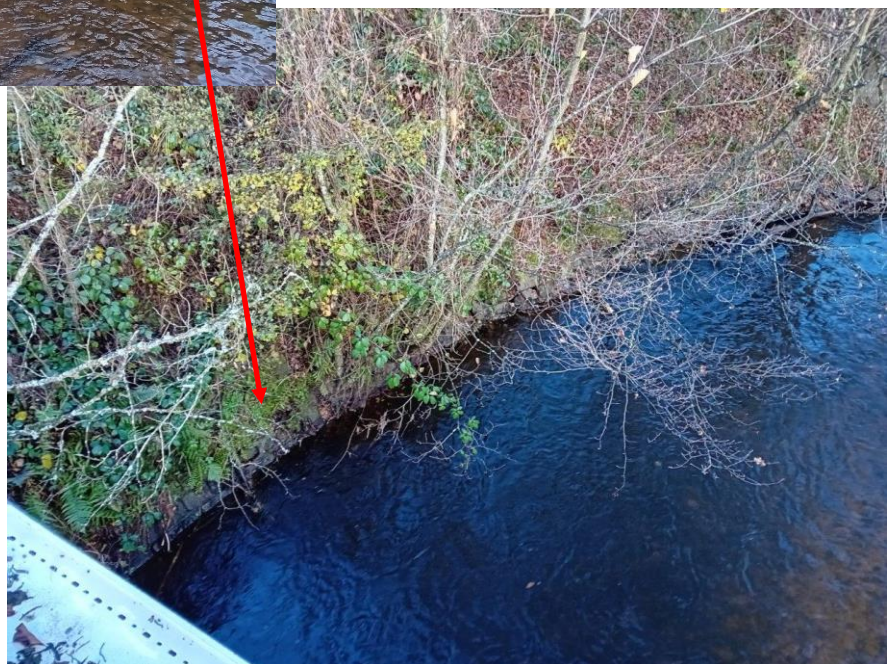
## Voute 3

Le lit mineur du cours d'eau s'écoule le long du piédroit p4.  
La formation éventuelle d'une fosse d'affouillements serait à surveiller, car on constate une forte augmentation du tirant d'eau coté rive droite.  
Des protections de berge en maçonnerie sont visibles en amont et aval de l'ouvrage

Surveiller une éventuelle fosse d'affouillement en pied de piédroit P4 (à voir en période d'étiage – ou visite subaquatique si le niveau d'eau reste trop important en permanence).

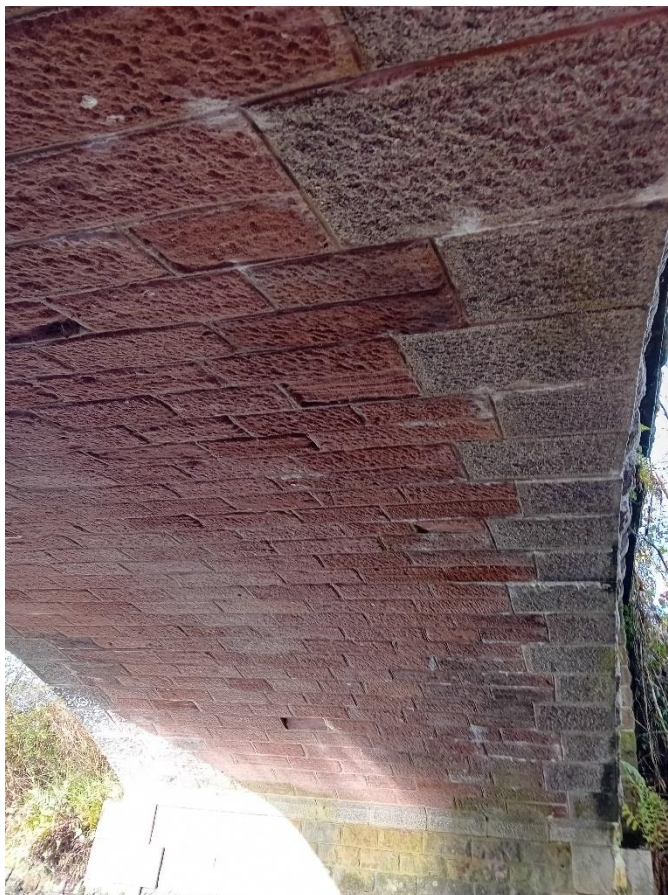
Vue sur la douelle, des défauts d'étanchéité moindres sont constatés, la maçonnerie également en bon état malgré l'altération ponctuelle de moellons.
