| <b>DONNEES ADMINISTRATIVES :</b> | | | |
|---|---|---|---|
| LAVELINE DEVANT BRUYERES | | OH1 | |
| <b>Voie portée (Nature / nom)</b><br>(Vc, Route, rue, chemin) | | Projet de Liaison douce Gérardmer-Bruyères<br>(Ancienne voie ferrée) | |

| <b>CONDITIONS DE LA VISITE :</b> | | | |
|---|---|---|---|
| <b>Nom du technicien :</b> | DEMONTANT | <b>Date de la visite</b> | 11/12/2024 |

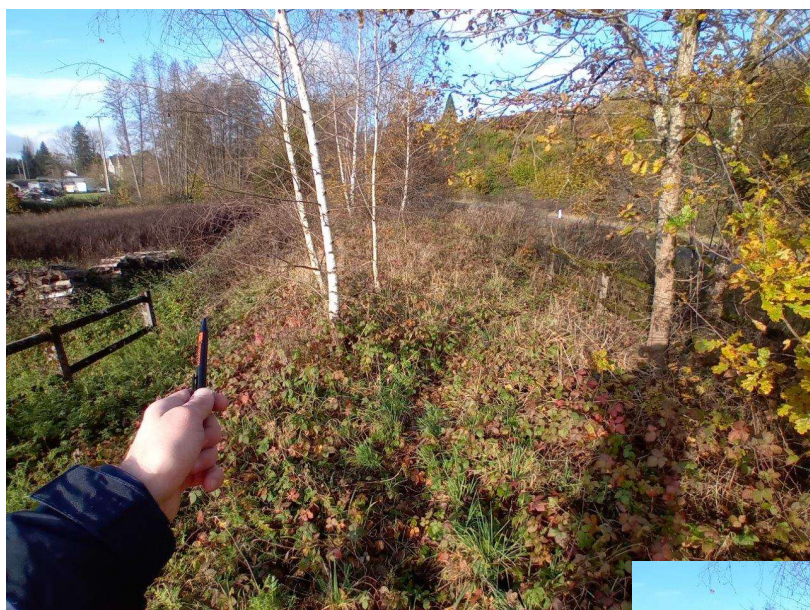
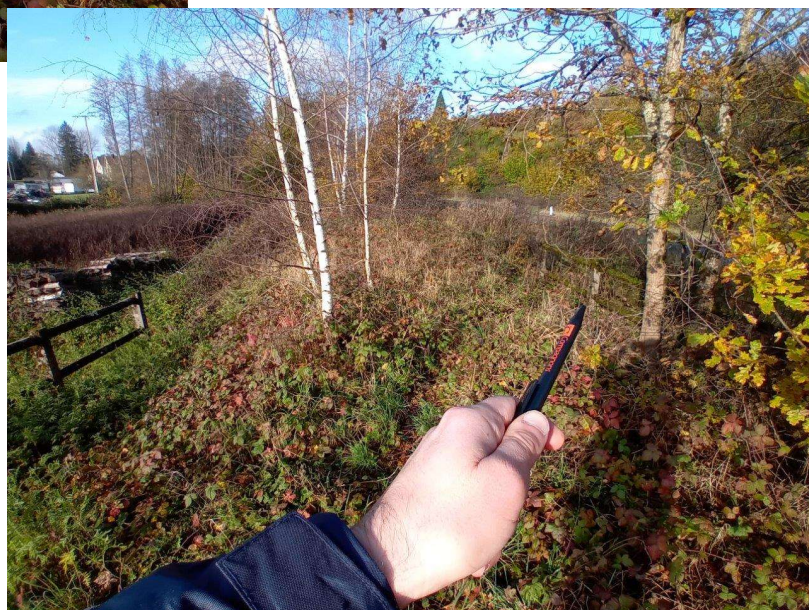
### **Vue en plan, abords,**

Ouvrage ferroviaire : la voie est constituée de ballast, traverses et anciens rails, envahis par la végétation qui s'est fortement développée.

Il n'y a pas de dispositif d'assainissement (goulottes, caniveau...) en place.

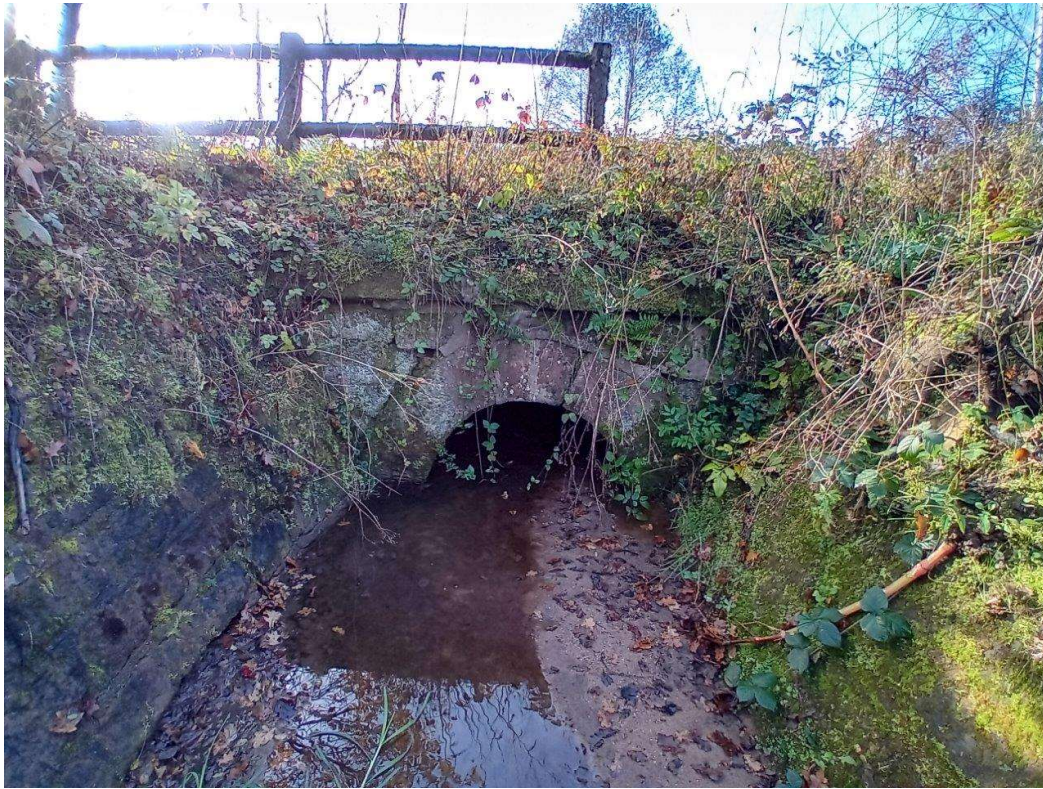
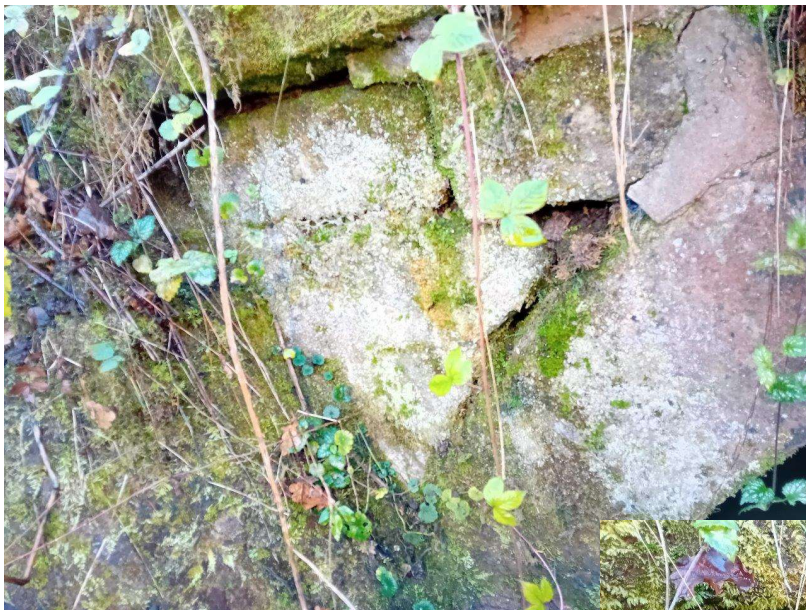
Elevation amont :

Le dispositif de retenue est constitué de garde-corps béton, en amont et aval, incomplets.

| Description des équipements (type de garde-corps, jdc,...) |
|---|
| Garde corps béton. Remplacement à prévoir (2 x 7m) |

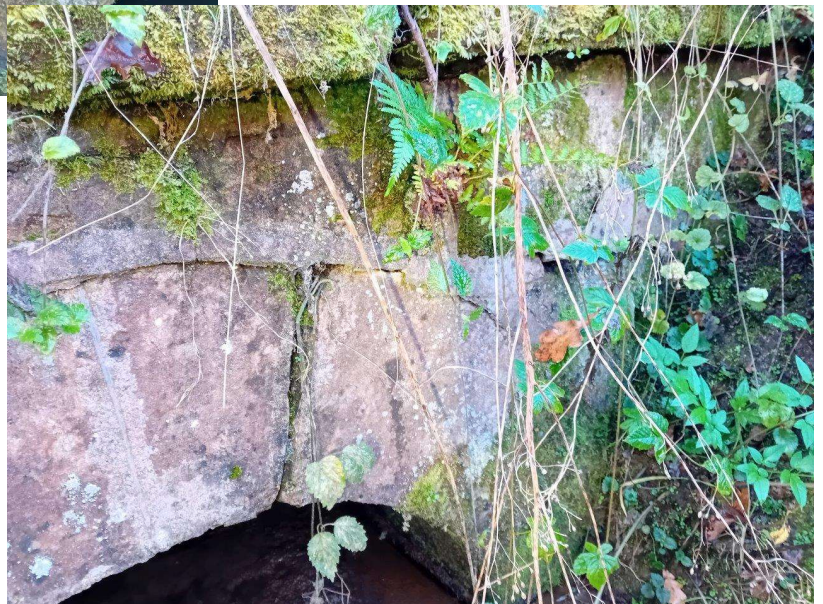
Quelques déjoints

| PROPOSITIONS DE TRAVAUX (Entretien courant et réparations) | | | |
|---|---|---|---|
| <input checked="" type="checkbox"/> | Réparation / rejointoiement de<br>maçonneries | | Reconstitution de maçonnerie |

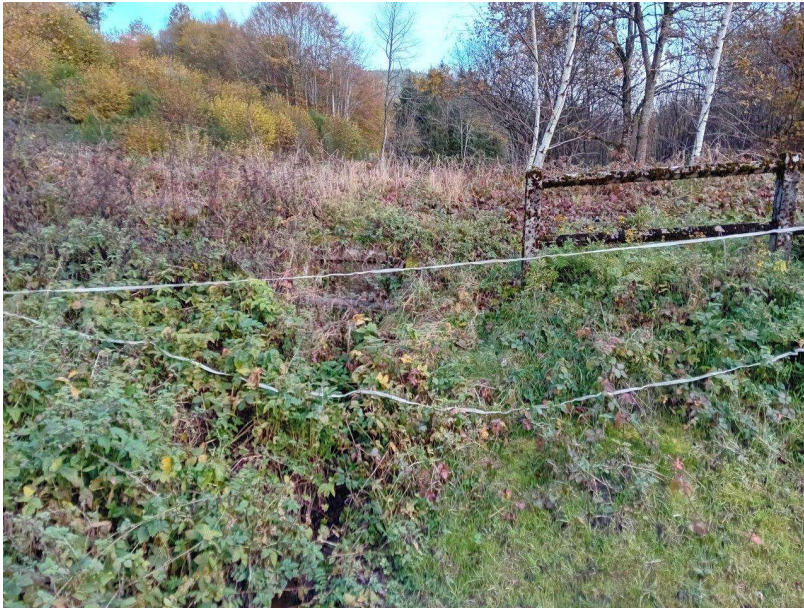
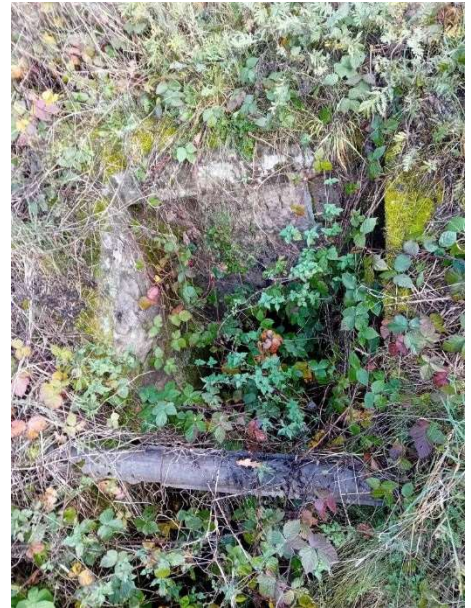
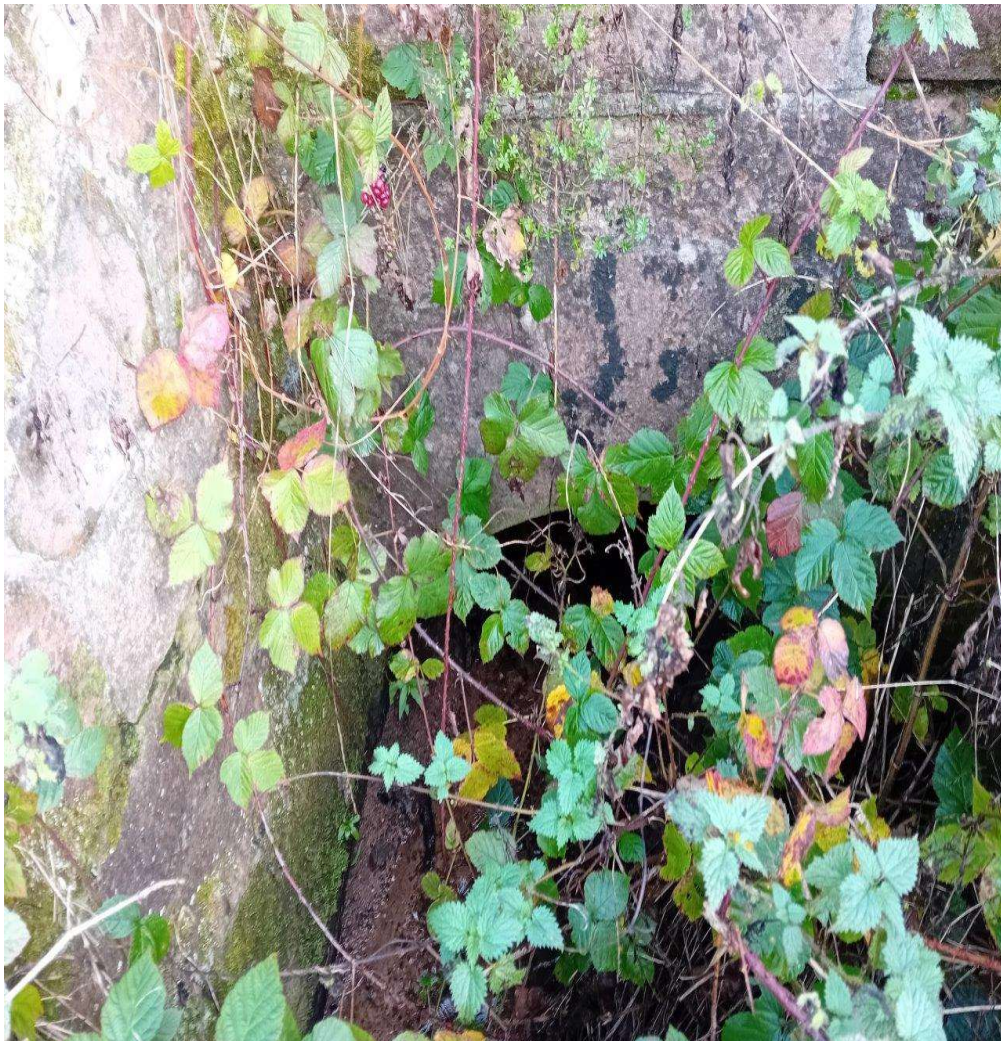
### Elevation aval :

Entièrement masquée par la végétation.

Chemin de câble corrodé visible. La maçonnerie des tympans et murs retour est saine.

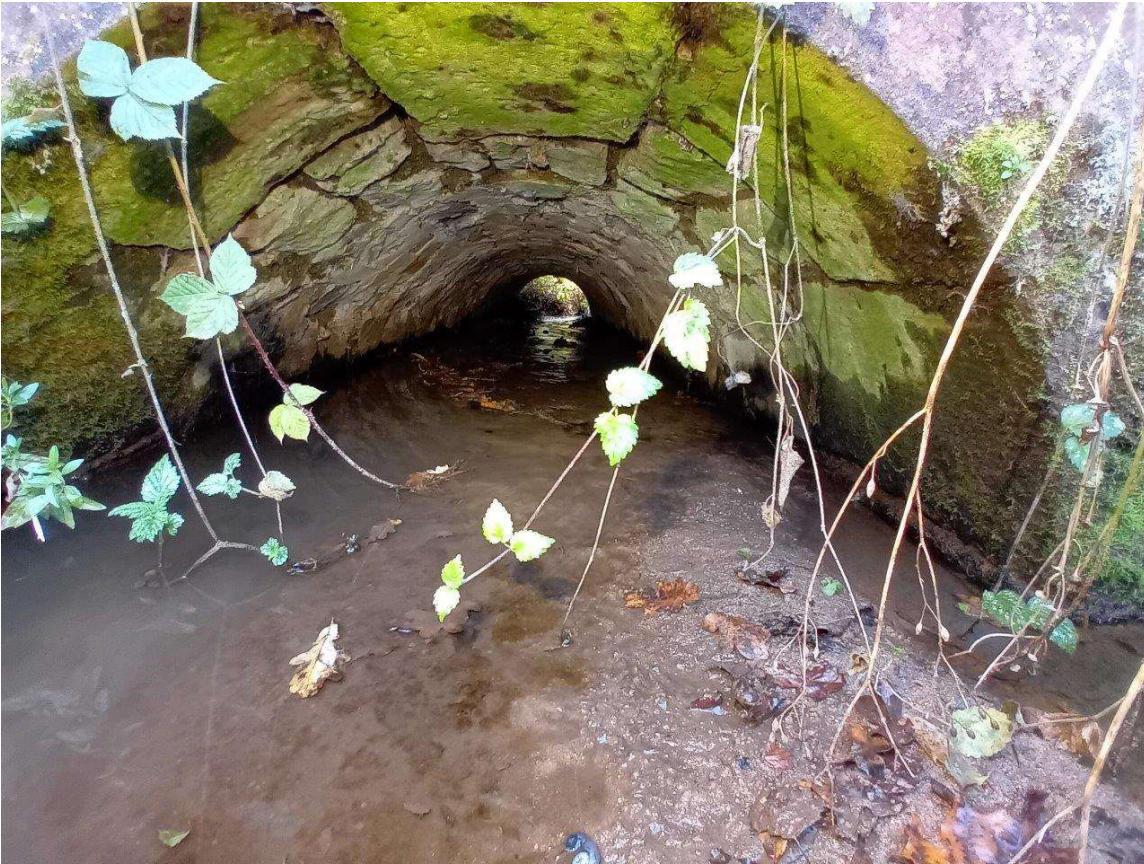
### **Voute, douelle :**

La maçonnerie est en place, stable et saine. Les joints sont à reprendre.
