## PETR du Pays de la Déodatie Projet de liaison douce Bruyères-Gérardmer

### VISITE D'EVALUATION

OA6

(Granges-Aumontzey)

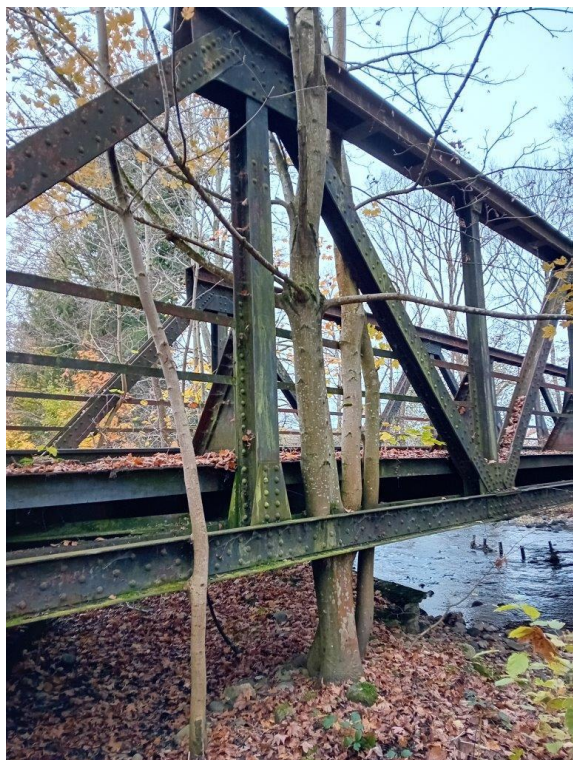
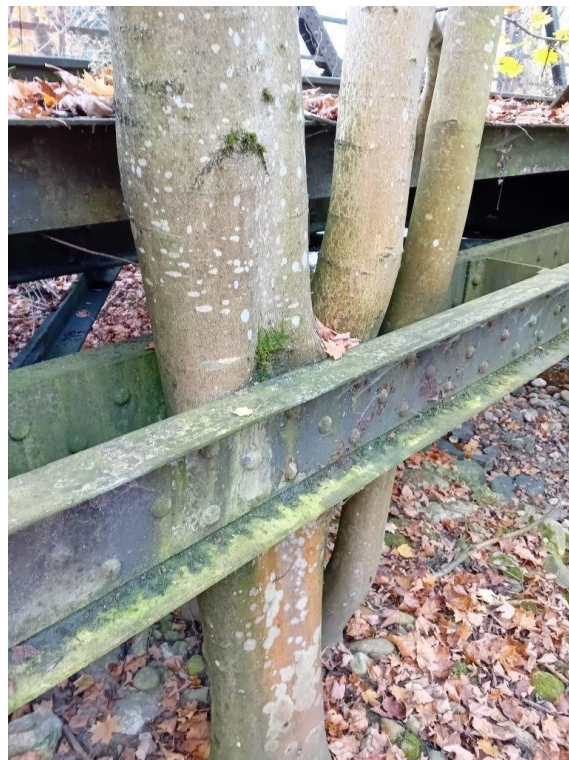
Ouvrage ferroviaire : la voie est constituée de ballast, traverses et anciens rails, envahis par la végétation qui s'est fortement développée, en l'absence d'entretien : un arbre pousse entre les profilés métalliques. La mousse et des lichens sont présents sur les parements béton et le métal.

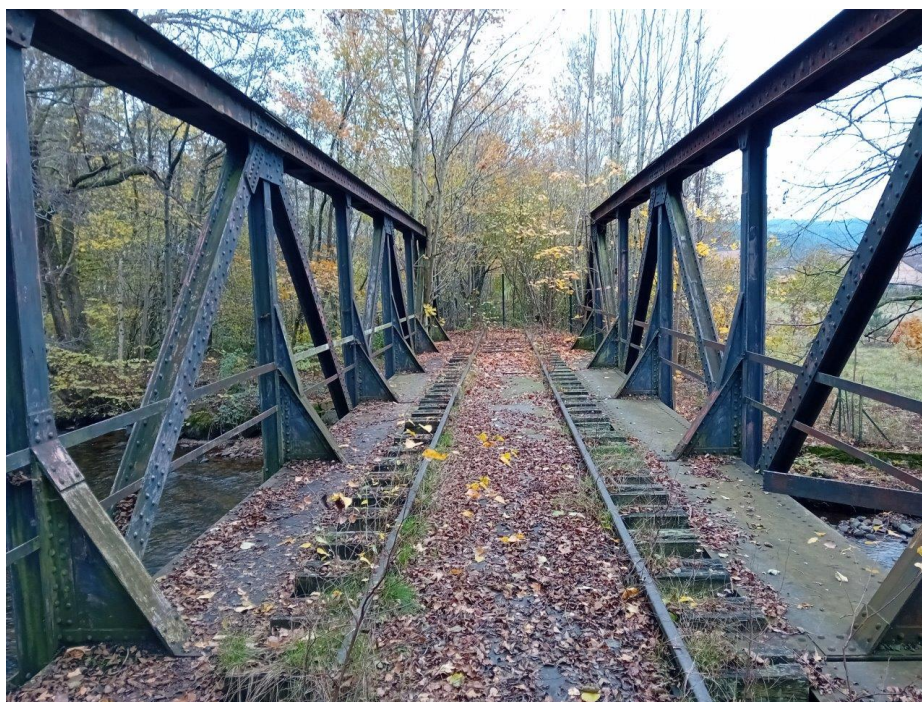
Il n'y a pas de dispositif d'assainissement (goulottes, caniveau...) en place.

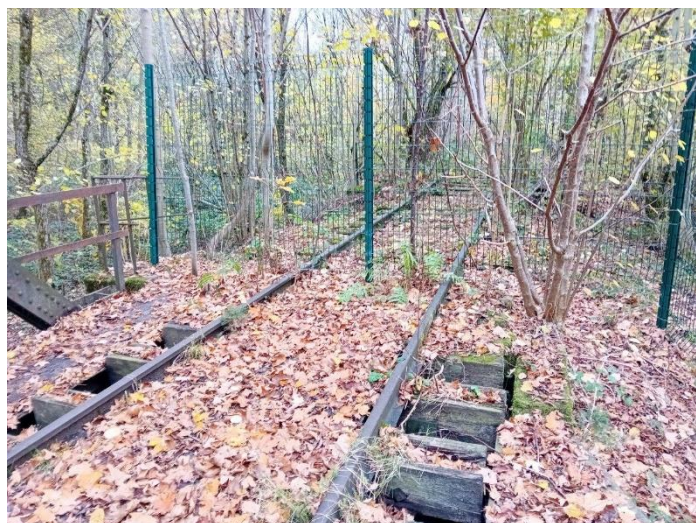
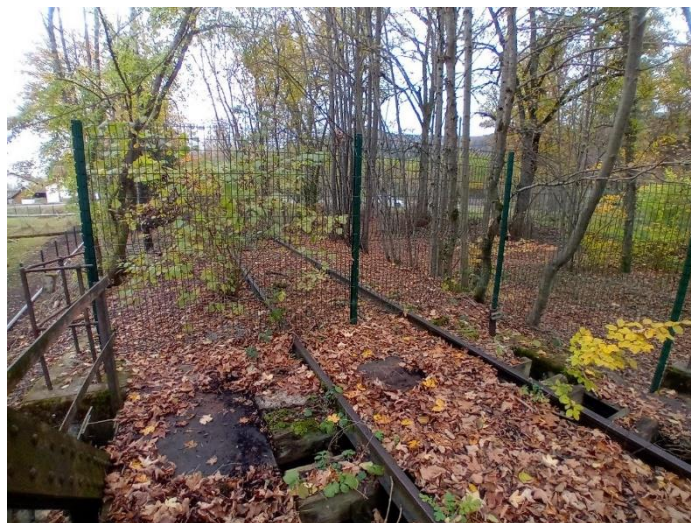
Un grillage rigide ferme de part et d'autre les accès à l'ouvrage, rendant le tablier théoriquement inaccessible.

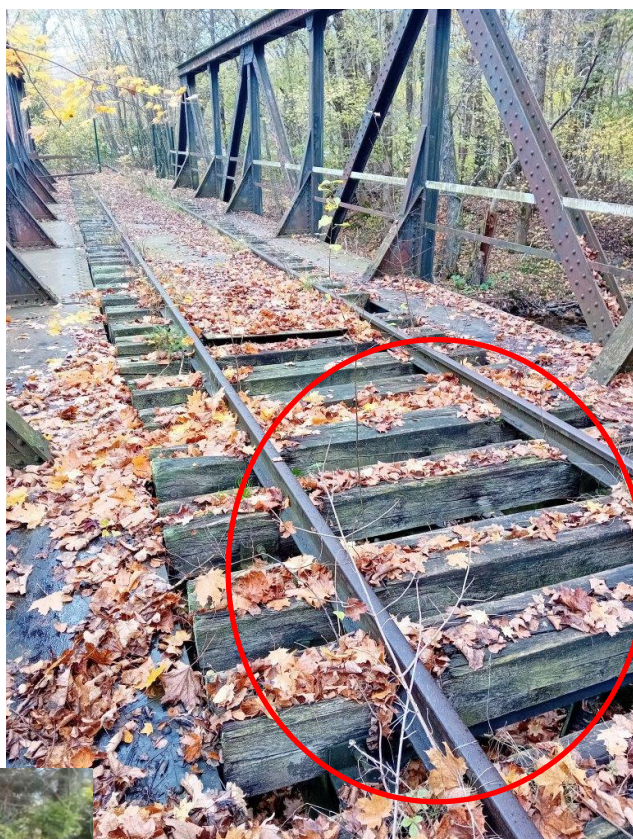
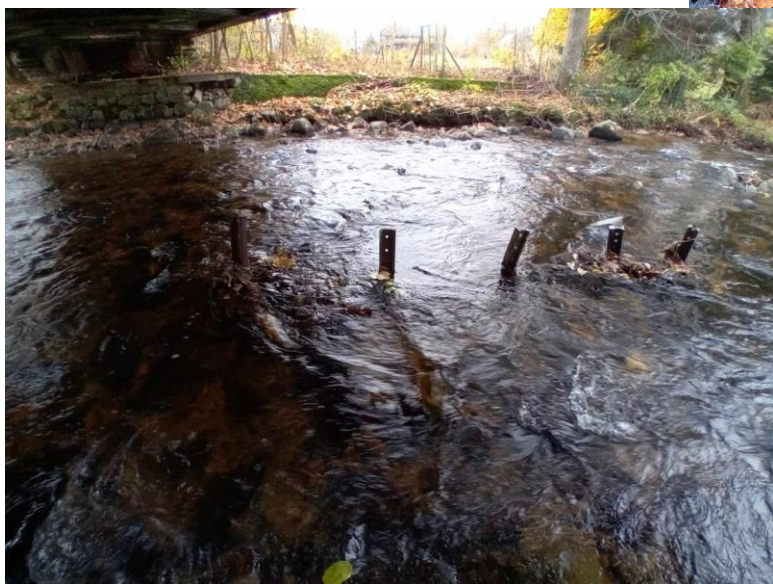
Une mention S est employée en raison d'espaces vides le long des rails, et de l'absence ponctuelle de platelage, pouvant générer une chute en cas d'un accès au tablier par un tiers, piéton.

Des rails sont présents au milieu du cours d'eau.

Malgré la fermeture de la voie ferrée, il est possible que des piétons s'aventurent sur l'ouvrage. La mise en sécurité du platelage absent (Mention S) et des garde-corps est à prévoir rapidement.

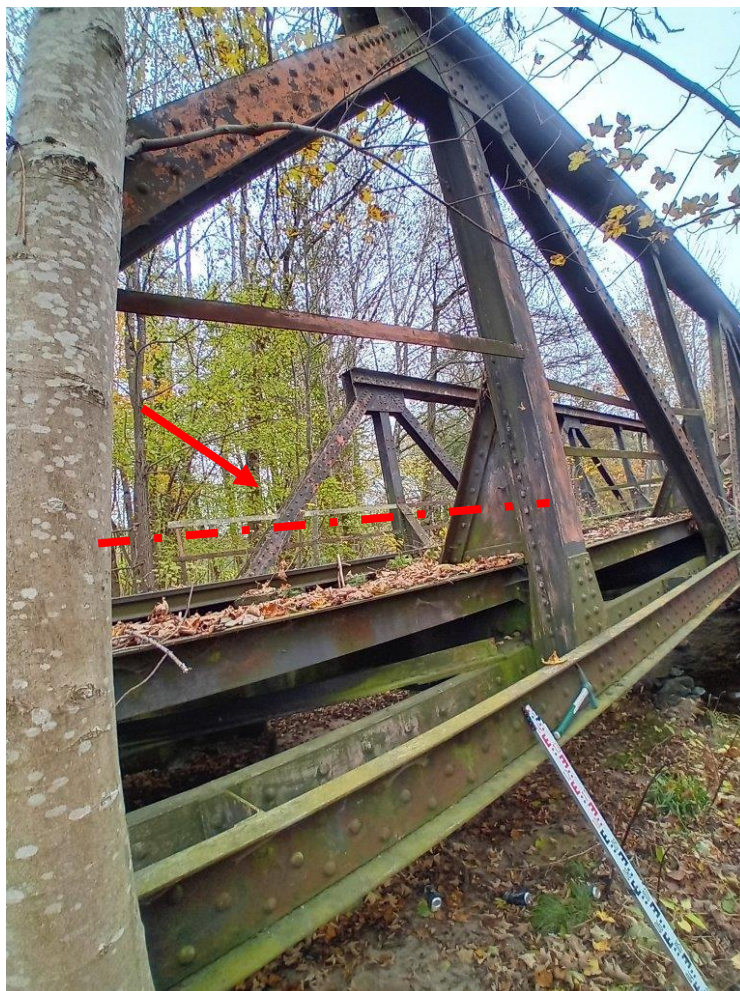
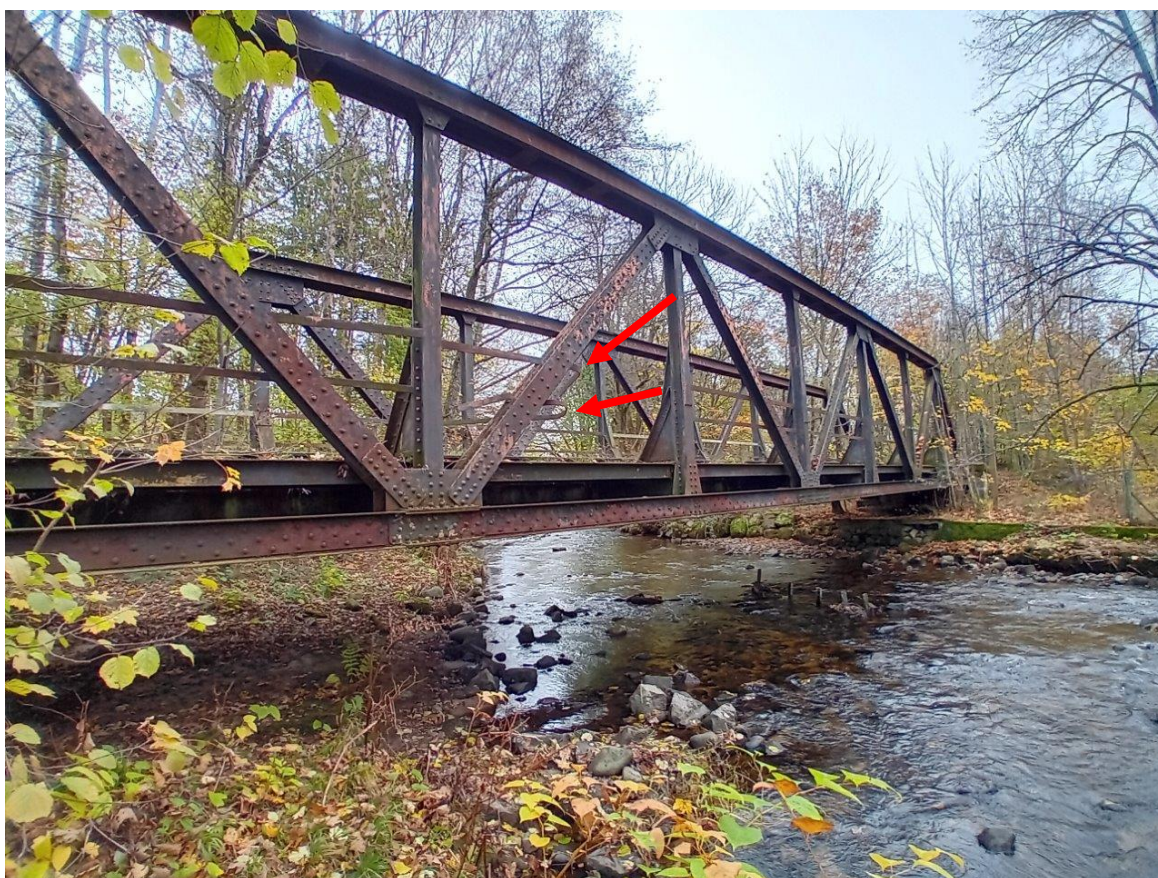
Le dispositif de retenue est constitué de garde-corps métalliques, lisses formées de fers plats soudés directement à la structure

La protection anticorrosion est altérée sur l'ensemble de l'ouvrage.

Des lisses sont complètement dessoudées et tordues, présentant la aussi un risque pour un tiers qui cheminerait sur l'ouvrage (Mention S de sécurité).

Enfin le dispositif n'est pas aux normes pour la retenue des piétons (NF P 98-405).

- Ramener l'ouvrage a un niveau de service adapté à l'exploitation en voie douce (Immédiat).
  - Garde-corps : le remplacement par des garde-corps adaptés au trafic voie douce,
  - Revêtement de chaussée, gestion des eaux de surface et assainissement adaptés : adaptation de la structure métallique, et remplacement du platelage par un platelage adapté.
- Entretenir la structure, allonger la durée de vie de l'ouvrage (Choix du Moa : à engager Immédiatement ou à prévoir à moyen terme : 10 – 20 ans).
  - Structure : réfection de la protection anticorrosion, remplacement de pièces défectueuses,
  - Appuis / Appareils d'appui : Nettoyage des sommiers, vérinage et entretien des appareils d'appui métalliques, réparation des bossages

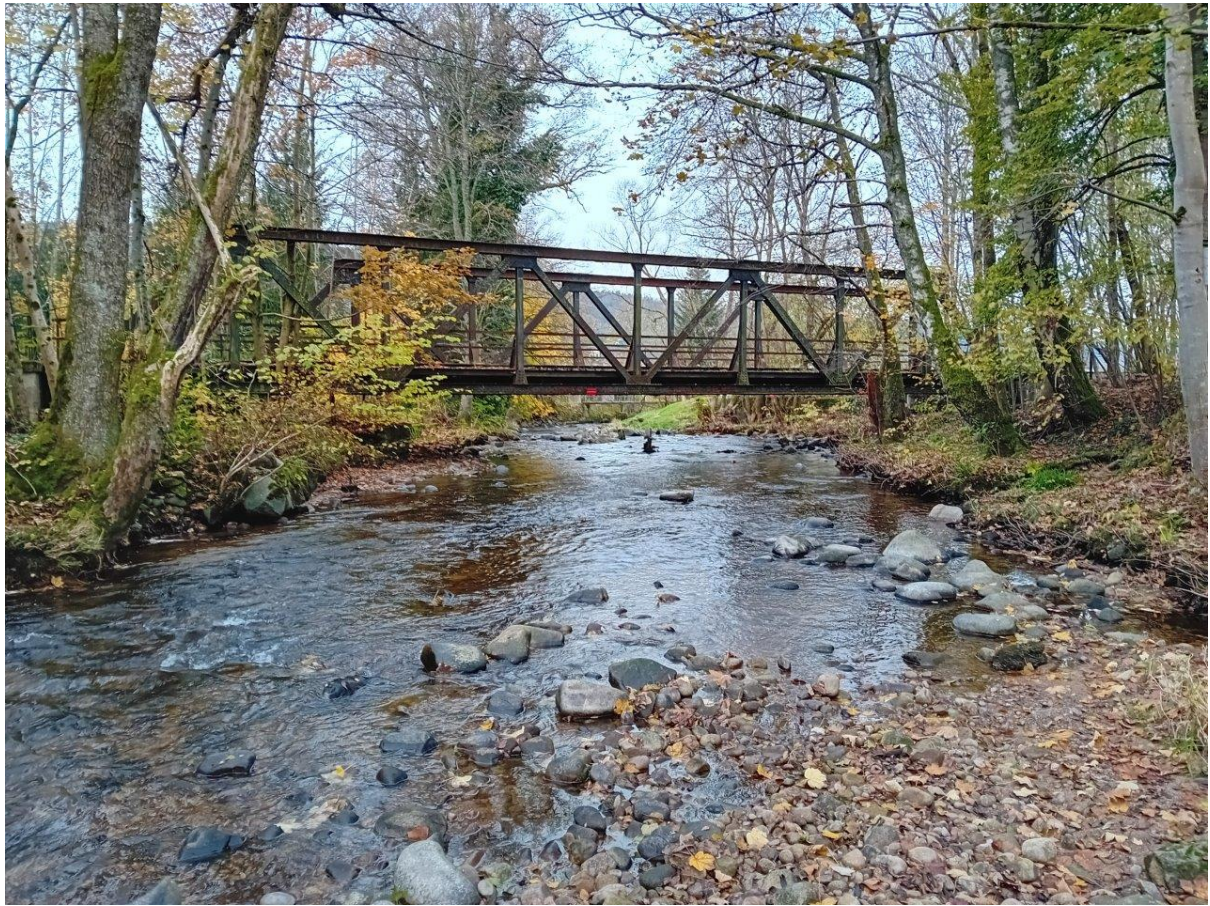
**Elévation amont :**

La végétation est développée. La structure dans son ensemble est enrouillée.

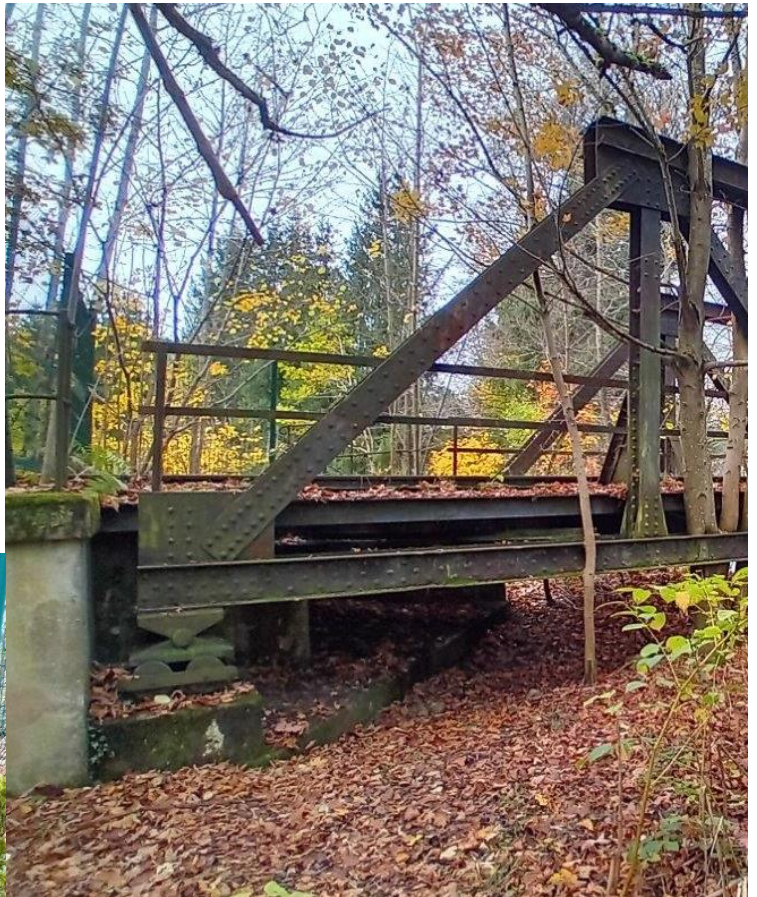
### Culée et appareils d'appui rive gauche :

La culée en béton armé est globalement en bon état. Quelques traces d'humidité, et fissures de faible ouverture.

Les bossages en béton armé sont dans un état moyen voire mauvais : la partie supérieure des bossages se délite et sonne creux (ragréage ancien ?). Leur base semble plus saine.

Les appareils d'appui (rouleaux et rotule) sont en plutôt bon état, sans corrosion excessive.

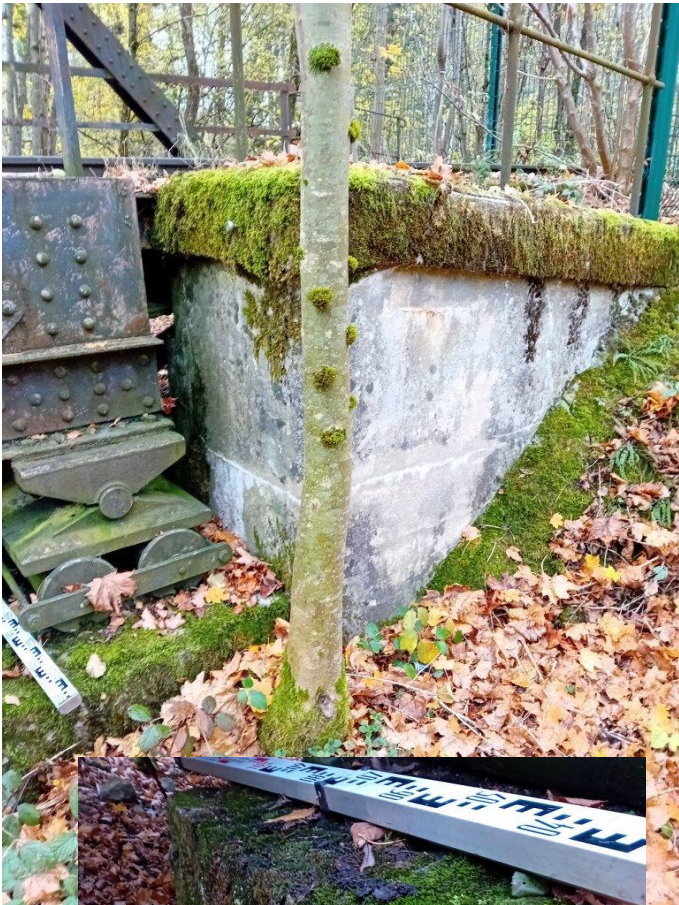
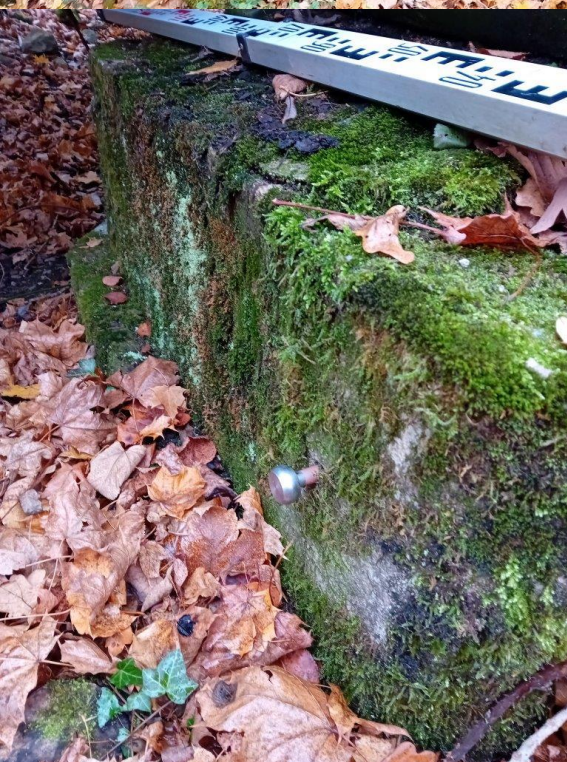
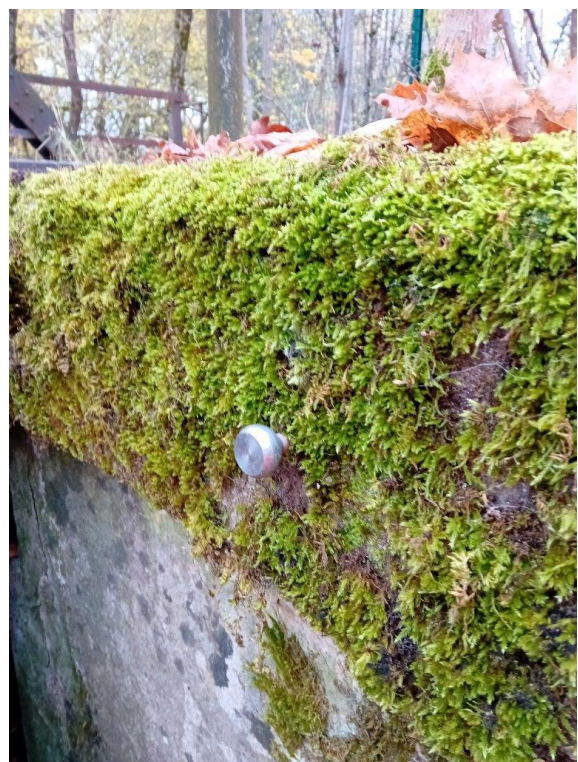
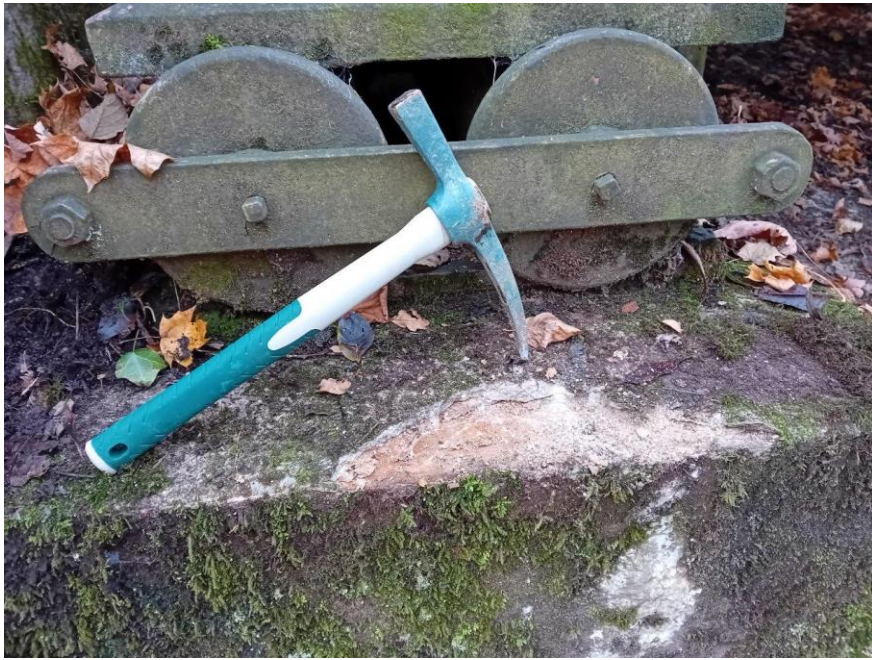
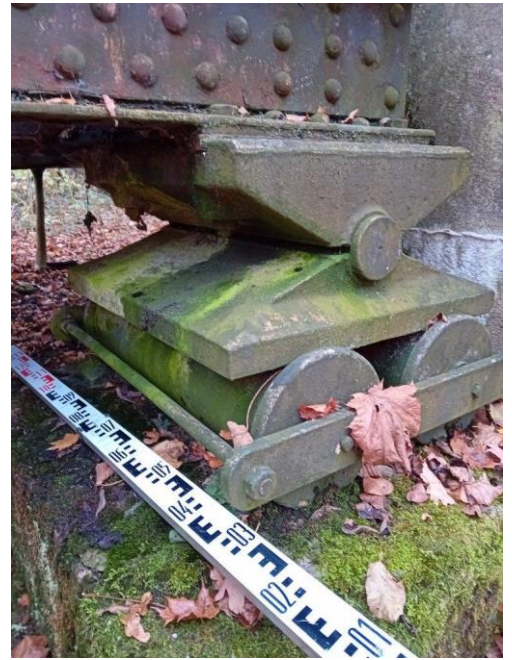
Des clous sont visibles : il est probable que l'ouvrage ait fait l'objet d'un suivi topométrique.

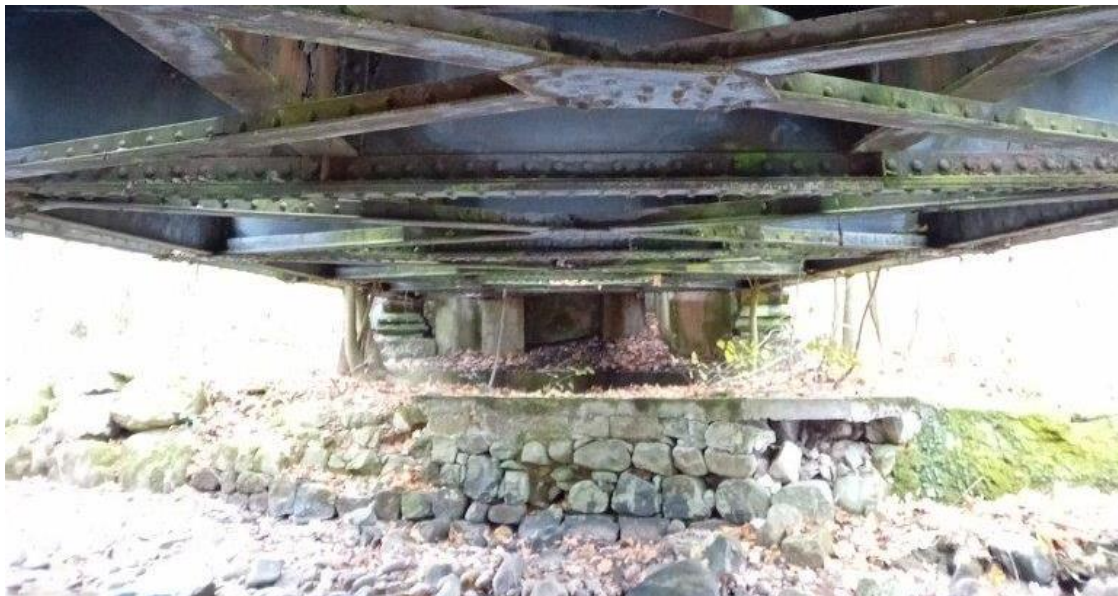
Un petit soutènement en enrochements situé plusieurs mètres devant la culée maintient la berge en rive gauche du cours d'eau : des lacunes sont en formation, la partie amont effondrée.

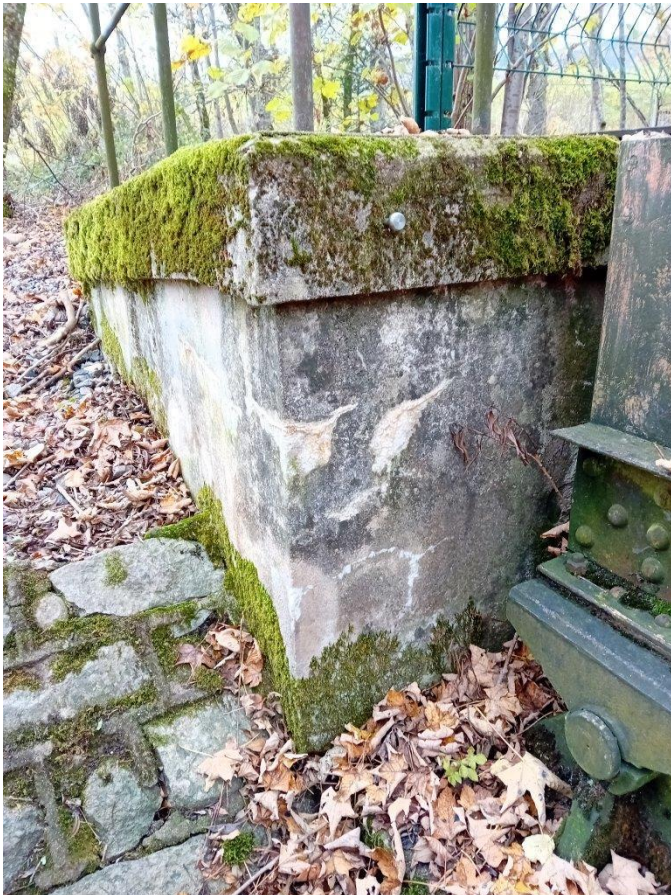
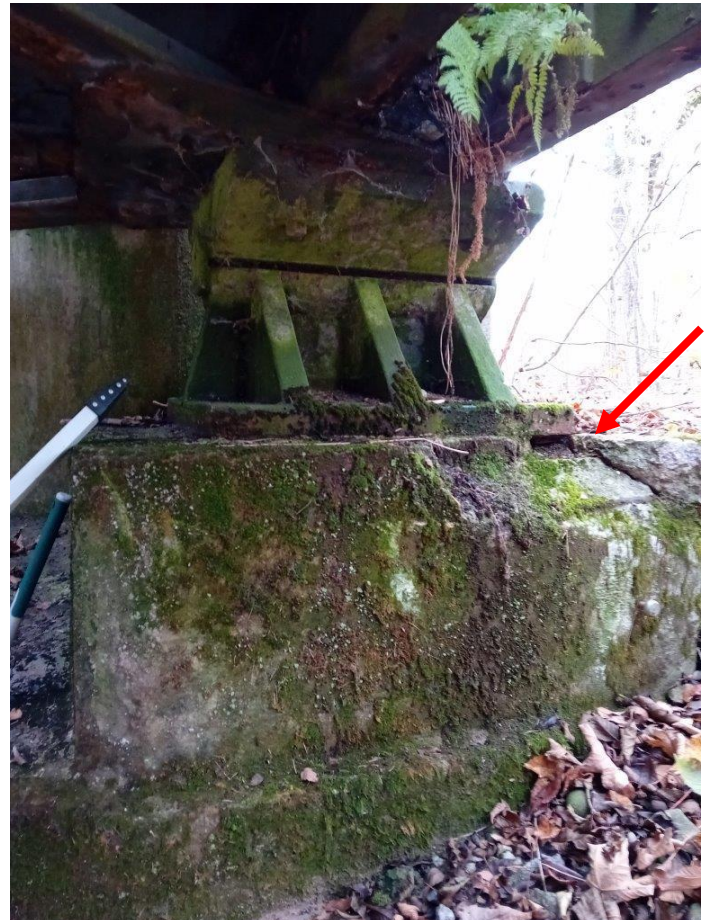
Appui rive droite amont : éclat de béton

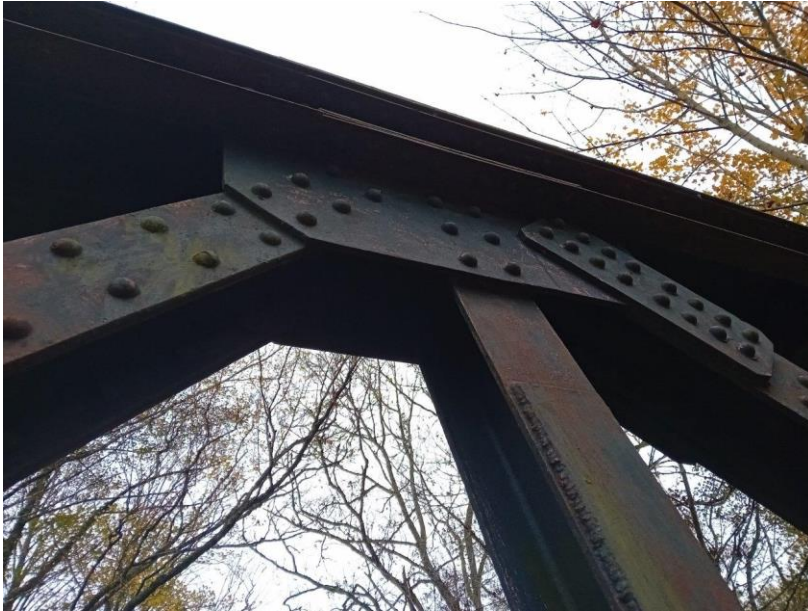
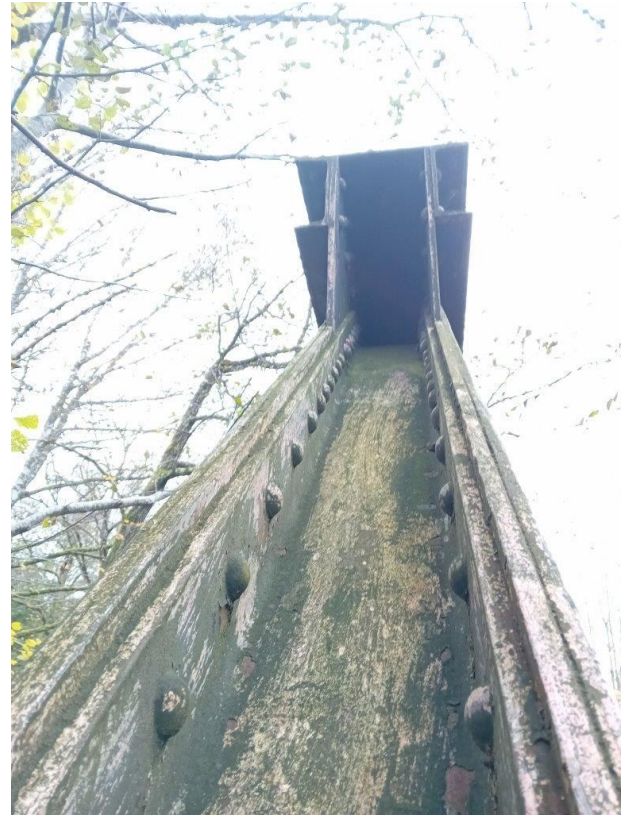
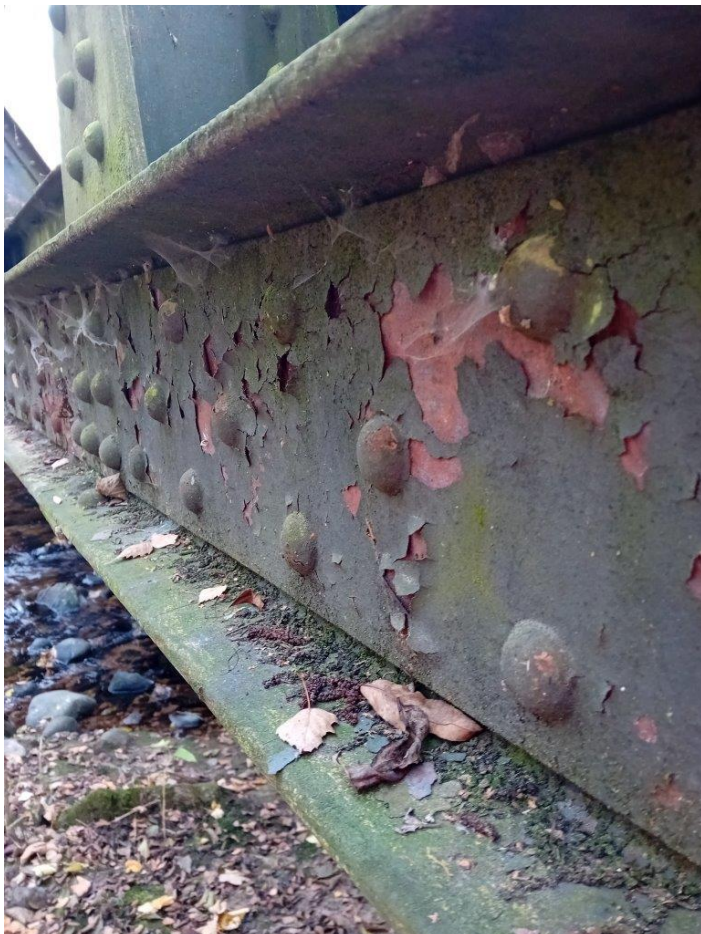
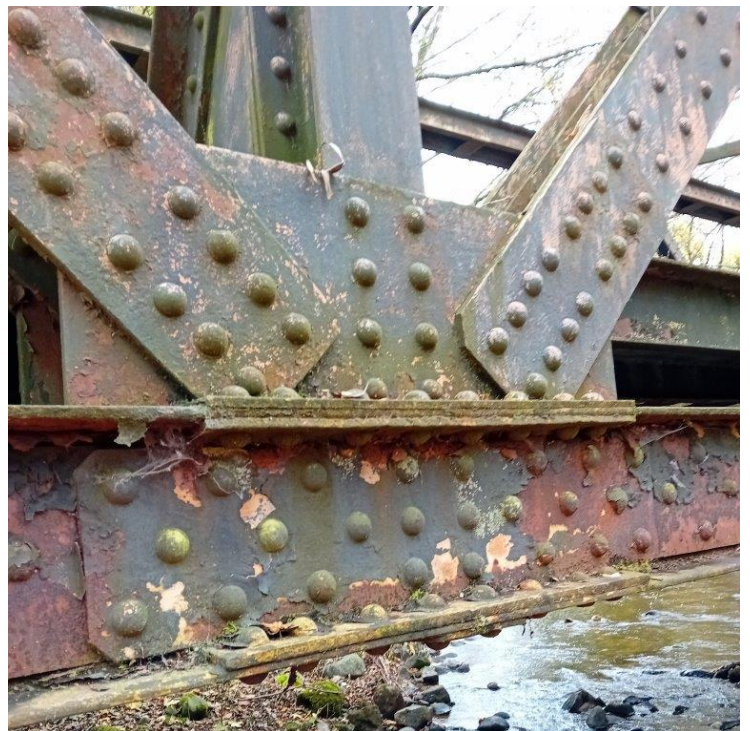
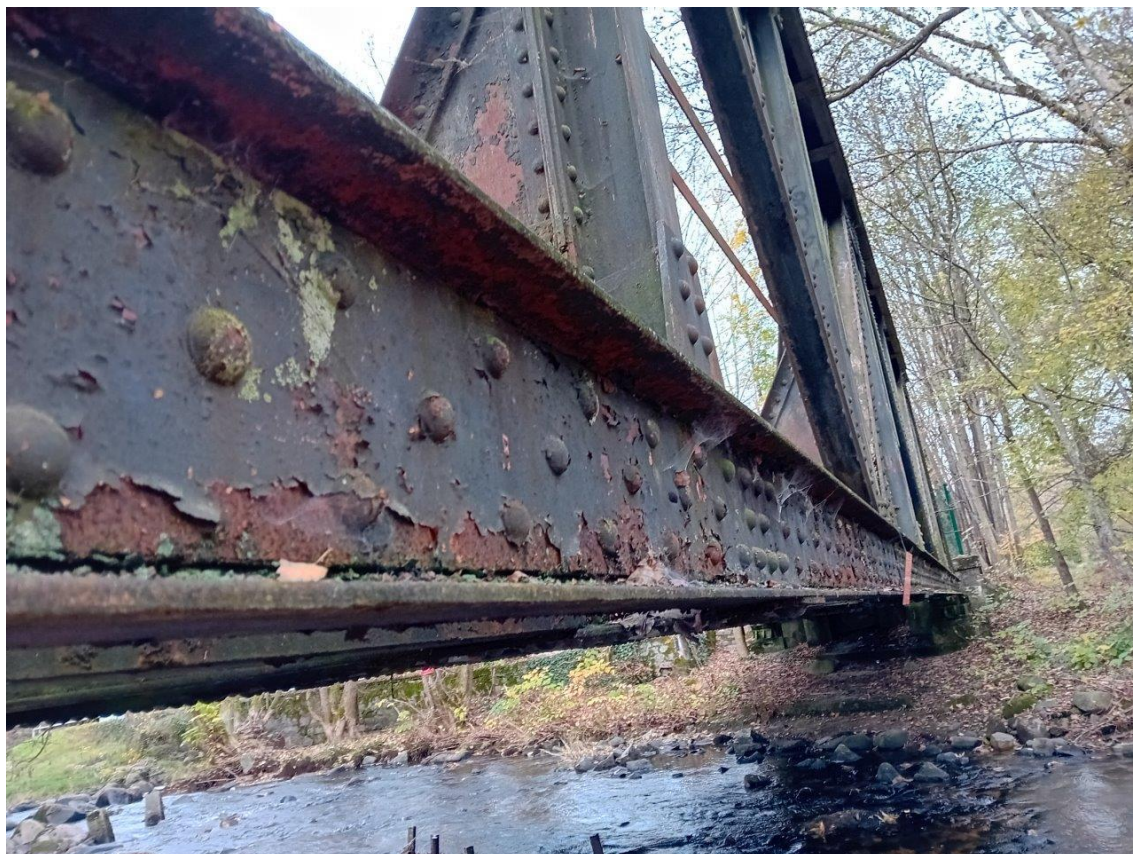
Vues sur structure principale :

La protection anticorrosion est altérée à différents niveaux (décollements, faïençage) et l'enrouillement se généralise. La corrosion est relativement limitée en partie supérieure (poutres latérales), mais elle se développe en intrados (structure secondaire), au niveau des assemblages et des pièges à humidité et à poussière. Quelques traces de corrosion feuilletante, les pertes de section sont très faibles et ne semblent pas impacter la structure.

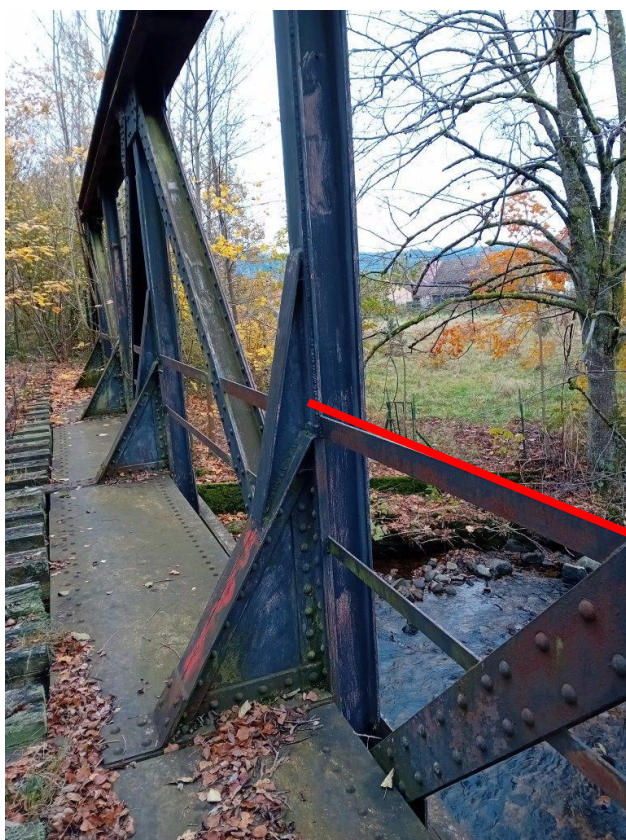
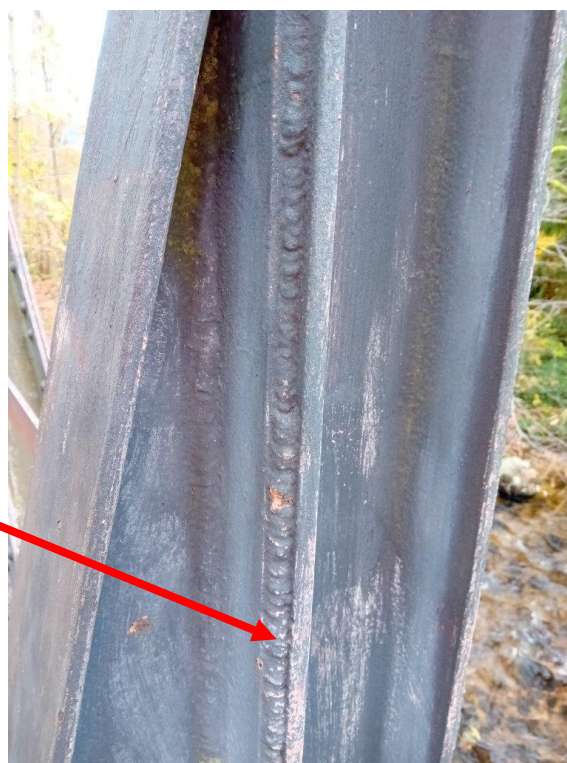
La majorité de la structure warren est constituée d'assemblages rivetés. Sur certains montants il semble que des renforts soudés ont été ajoutés en 2e temps.

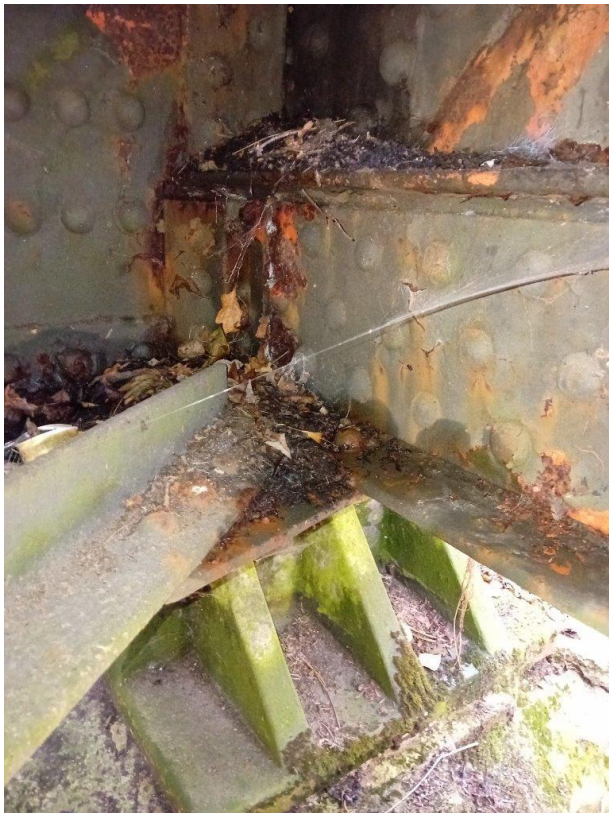
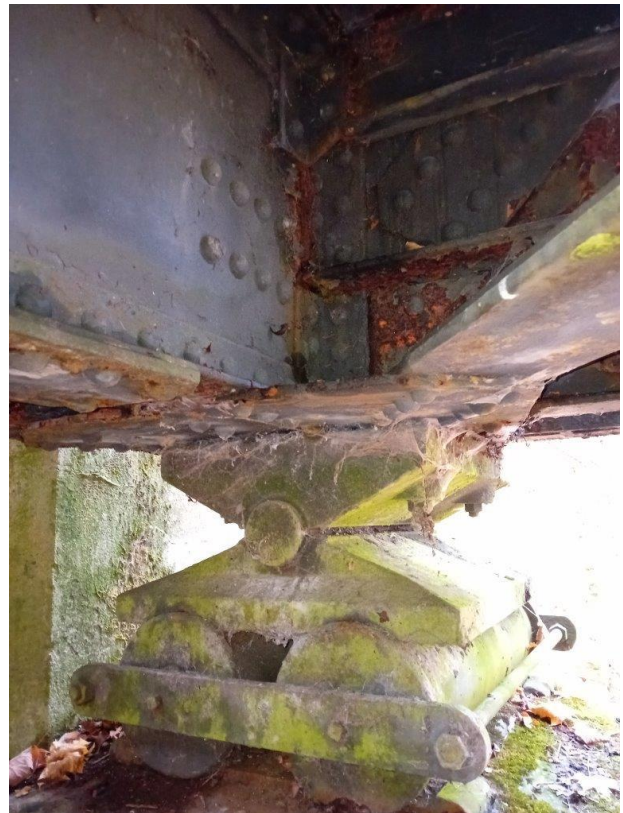
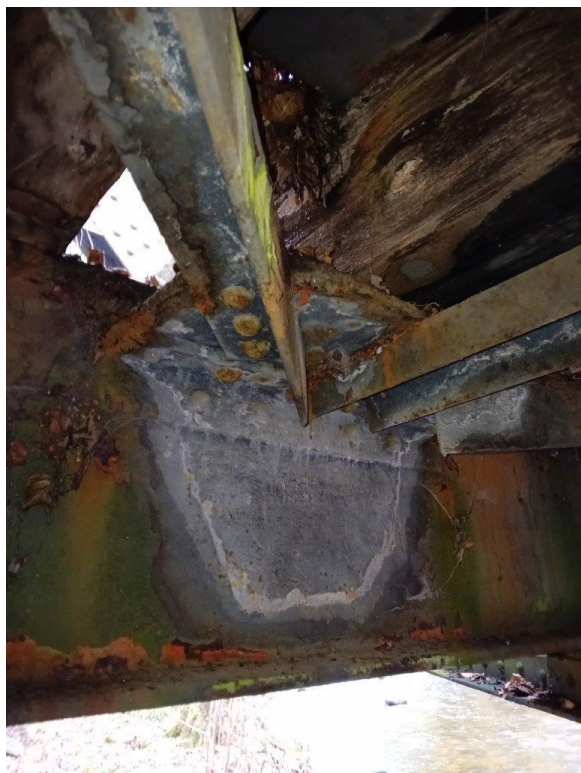
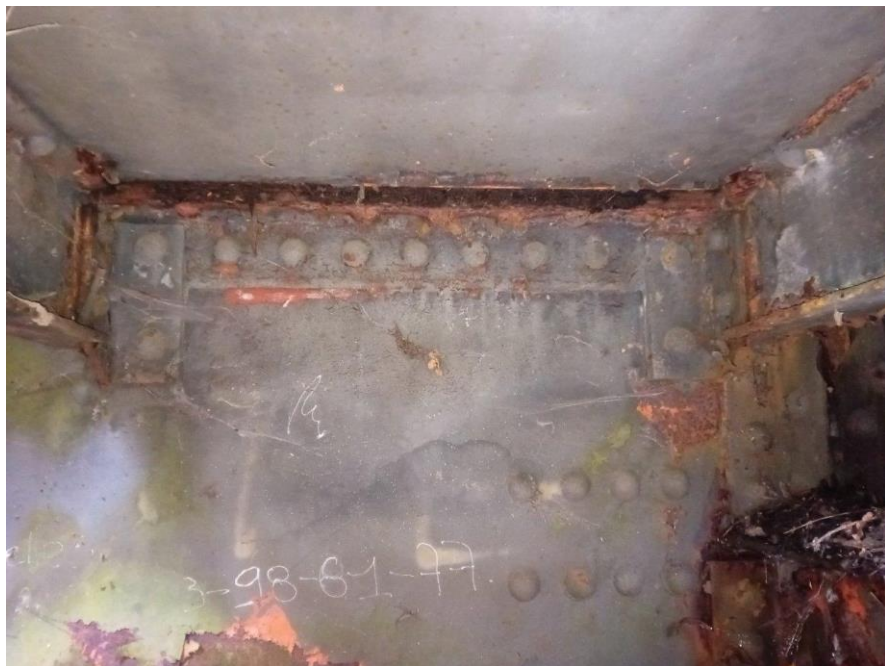
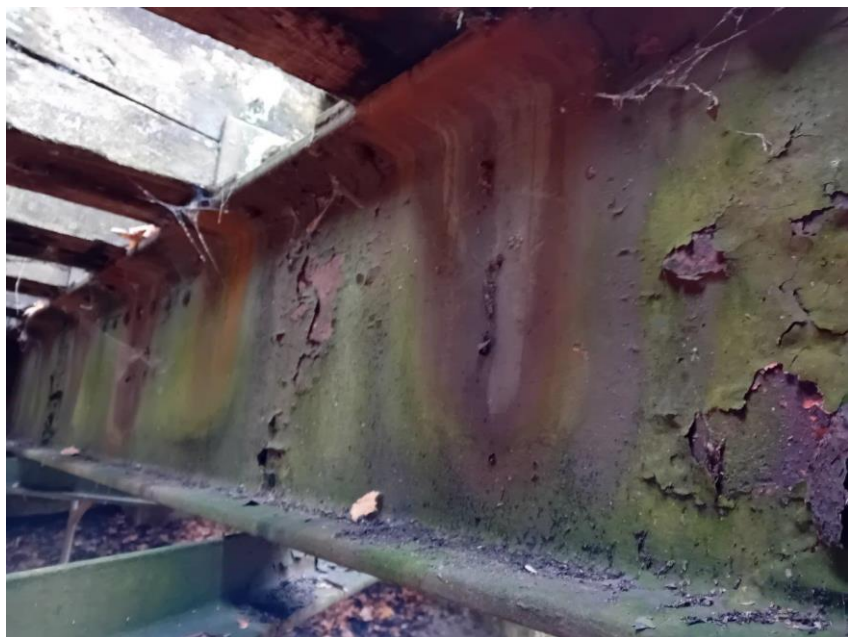
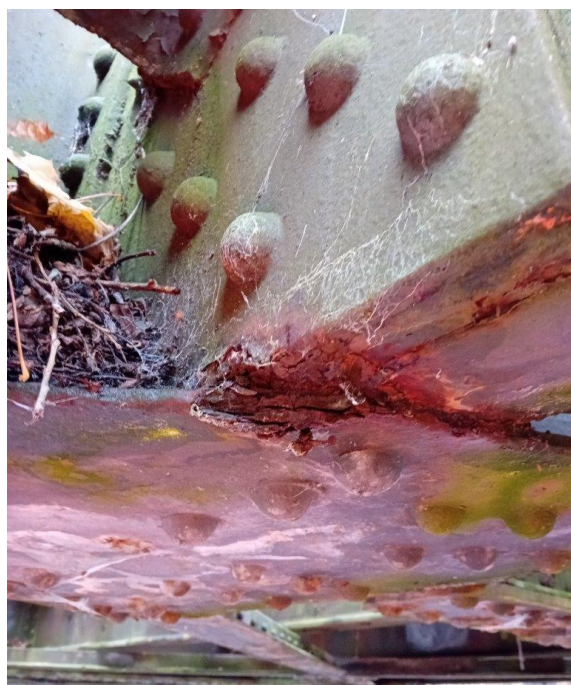
Nombreux points de corrosion en sous face, développés dans les angles, pièges à humidité et à salissures:

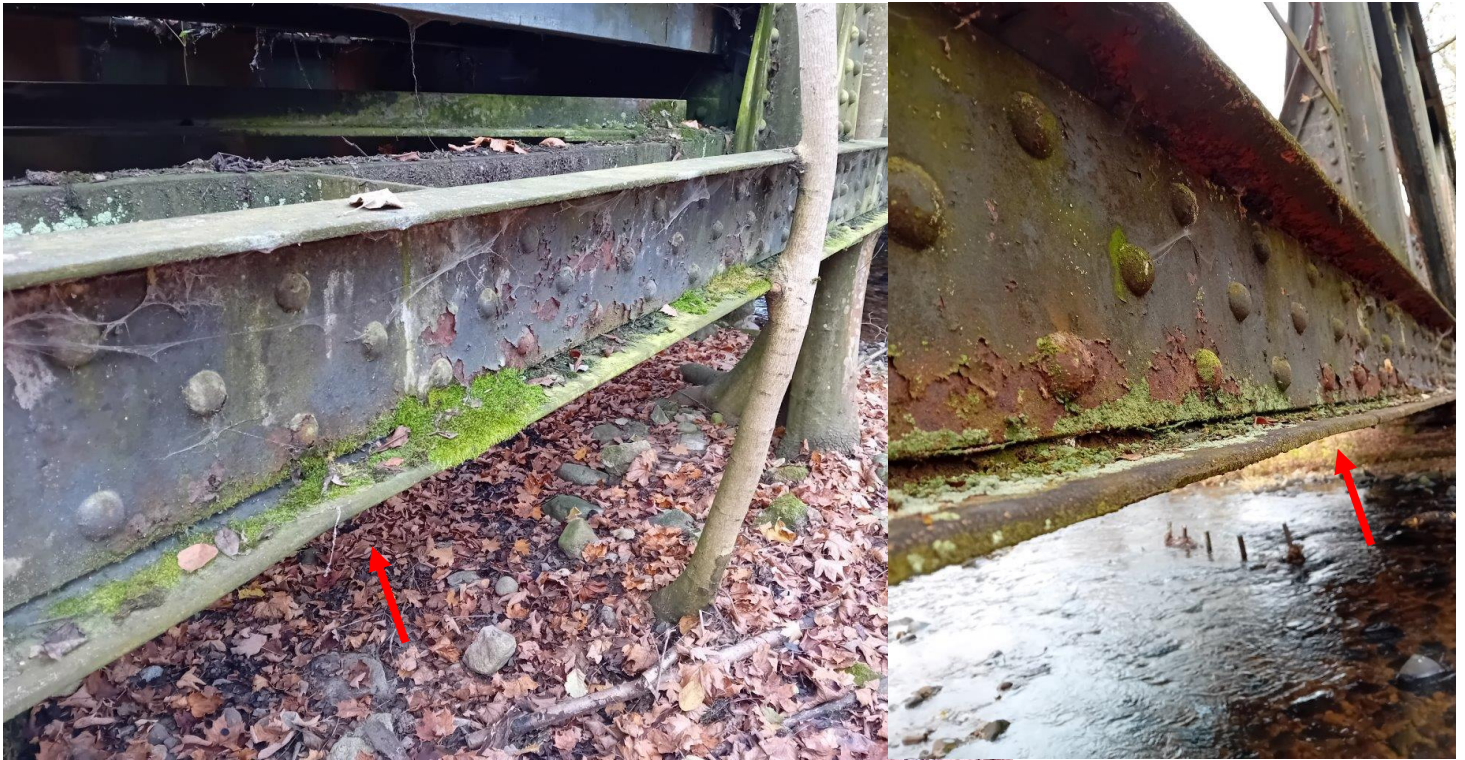
Rive gauche amont :

Enfin on remarque des déformations locales et ponctuelles de la membrure inférieure, à proximité des appuis (amont rive Gauche / aval rive droite) : suite à vérinage en l'absence de raidisseurs (a proximité des appuis ?) ou chocs ?

On remarque quelques déformations ponctuelles de la membrure inférieure, dont la cause serait à déterminer.
