## PETR du Pays de la Déodatie Projet de liaison douce Bruyères-Gérardmer

### VISITE D'EVALUATION

OA7  
(Gerardmer)

ATD 88 – Janvier 2025

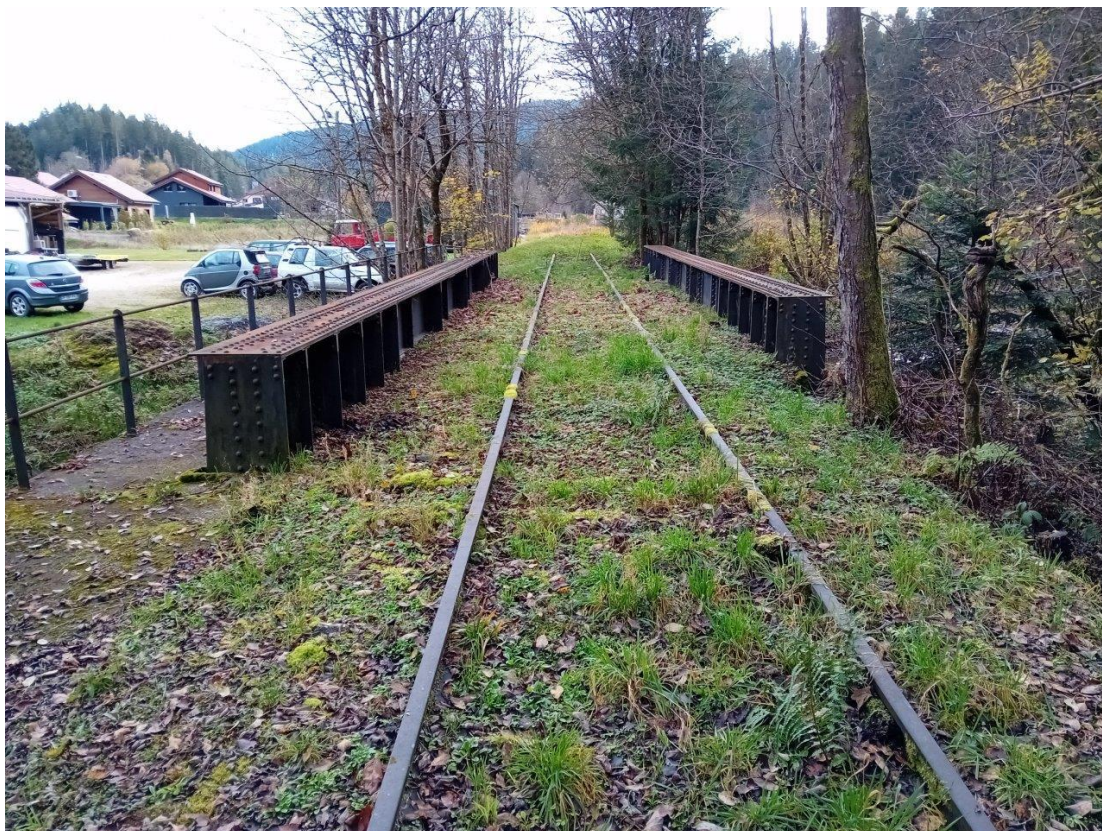
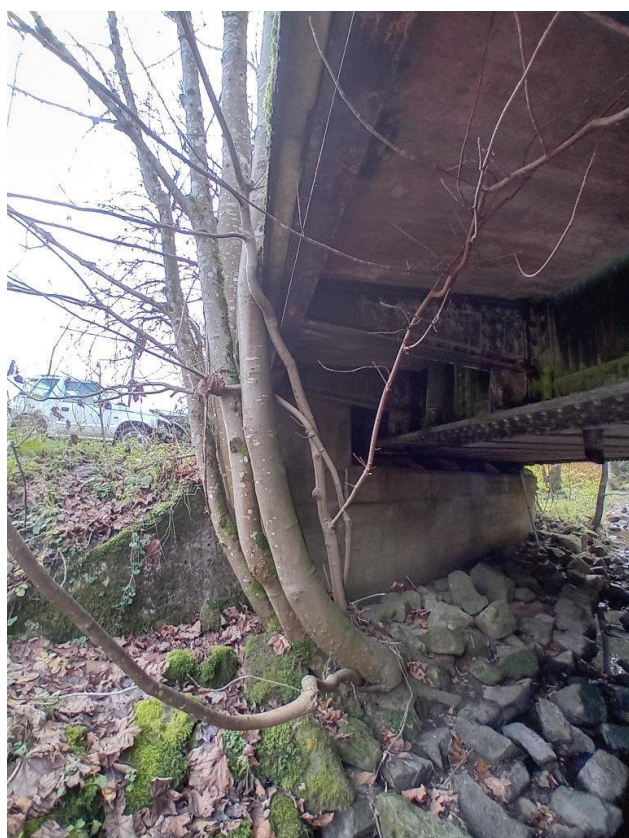
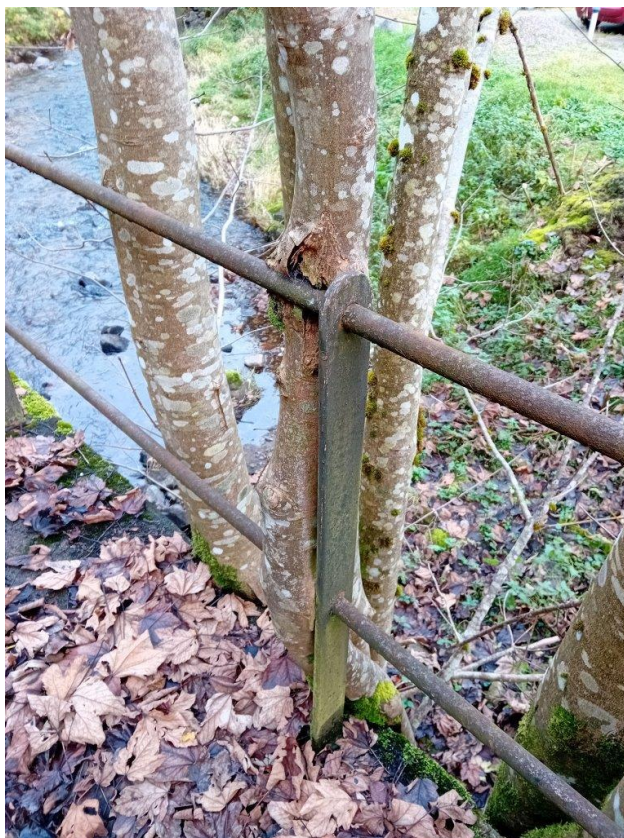
### Vue en plan, abords,

Ouvrage ferroviaire : la voie est constituée de ballast, traverses et anciens rails.  
La végétation s'est développée aux abords de l'ouvrage, assez peu sur la voie ferrée.  
La mousse et des lichens sont présents sur les parements béton et le métal.

Il n'y a pas de dispositif d'assainissement (goulottes, caniveau...) en place.

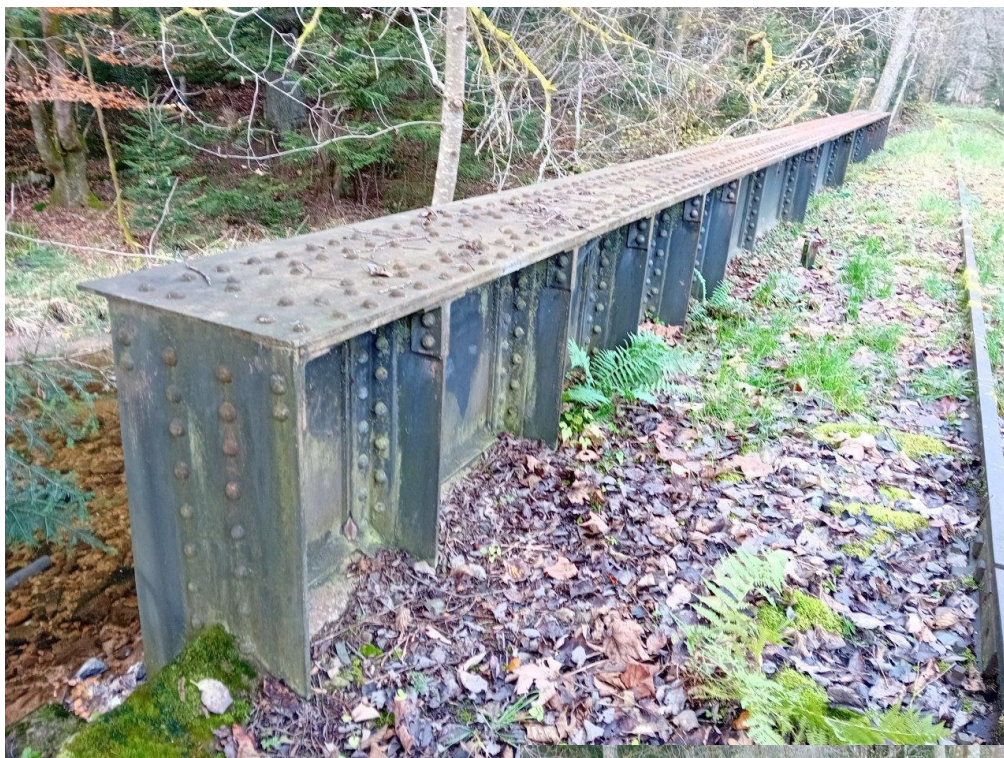
En rive de tablier amont, le dispositif de retenue est constitué par la poutre longitudinale (largeur 61 cm / hauteur visible coté voie 90 cm).

En assimilant les dimensions de la poutre à un parapet pour la retenue des piétons, la hauteur de poutre est suffisante pour la retenue des piétons.

$H_{\text{Parapet}} (90\text{cm}) \geq H_{\text{norme}} (100\text{ cm}) - \frac{1}{3} l_{\text{Parapet}} (61\text{ cm}/3)$  : Respecté ici)

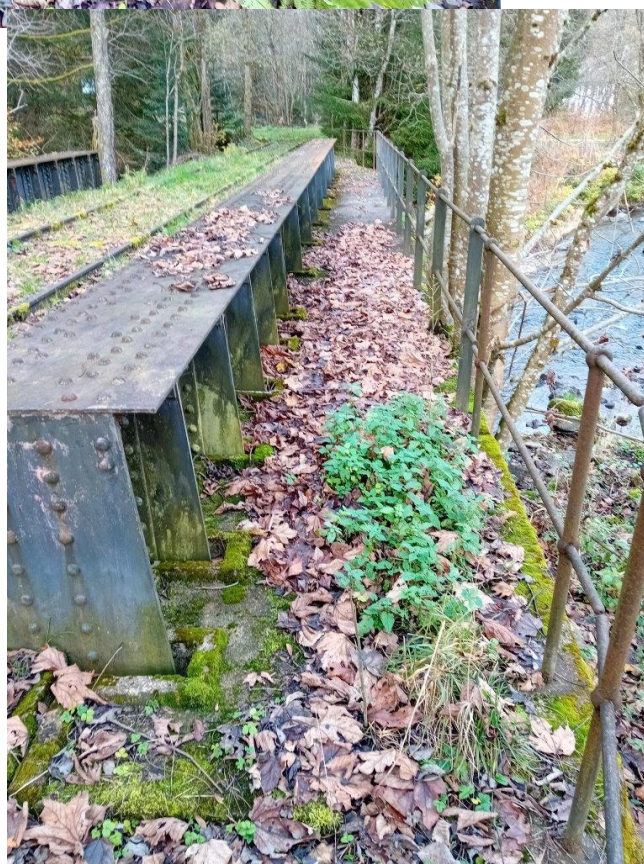
Le dispositif de retenue aval est constitué de garde-corps métalliques (type service) scellés dans la dalle béton en encorbellement. La peinture est HS, la tenue bonne, toutefois il n'est pas aux normes pour la retenue des piétons (NF P 98-405)

- Ramener l'ouvrage a un niveau de service adapté à l'exploitation en voie douce (Immédiat).
  - o Garde-corps : le remplacement par des garde-corps adaptés au trafic voie douce,
  - o Revêtement de chaussée, gestion des eaux de surface et assainissement adaptés.
- Entretenir la structure, allonger la durée de vie de l'ouvrage (Choix du Moa : à engager Immédiatement ou à prévoir à moyen terme : 10 – 20 ans).
  - o Structure : réfection de la protection anticorrosion,
  - o Mise en œuvre d'une étanchéité sur dalle béton armé, apte au recouvrement par une structure de chaussée (type Asphalte 8+22 par exemple).
  - o Appuis / Appareils d'appui : Nettoyage des sommiers, vérinage et entretien des appareils d'appui métalliques, réparation des bossages

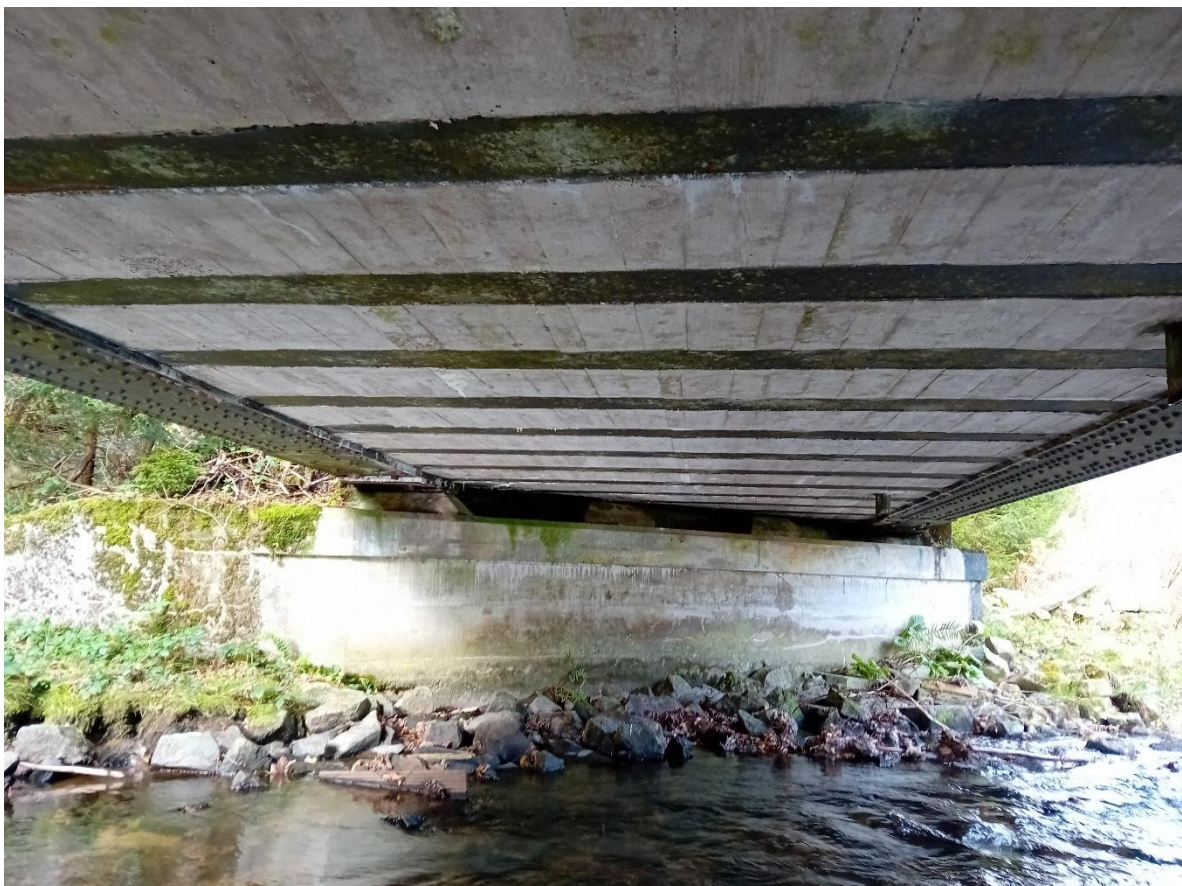
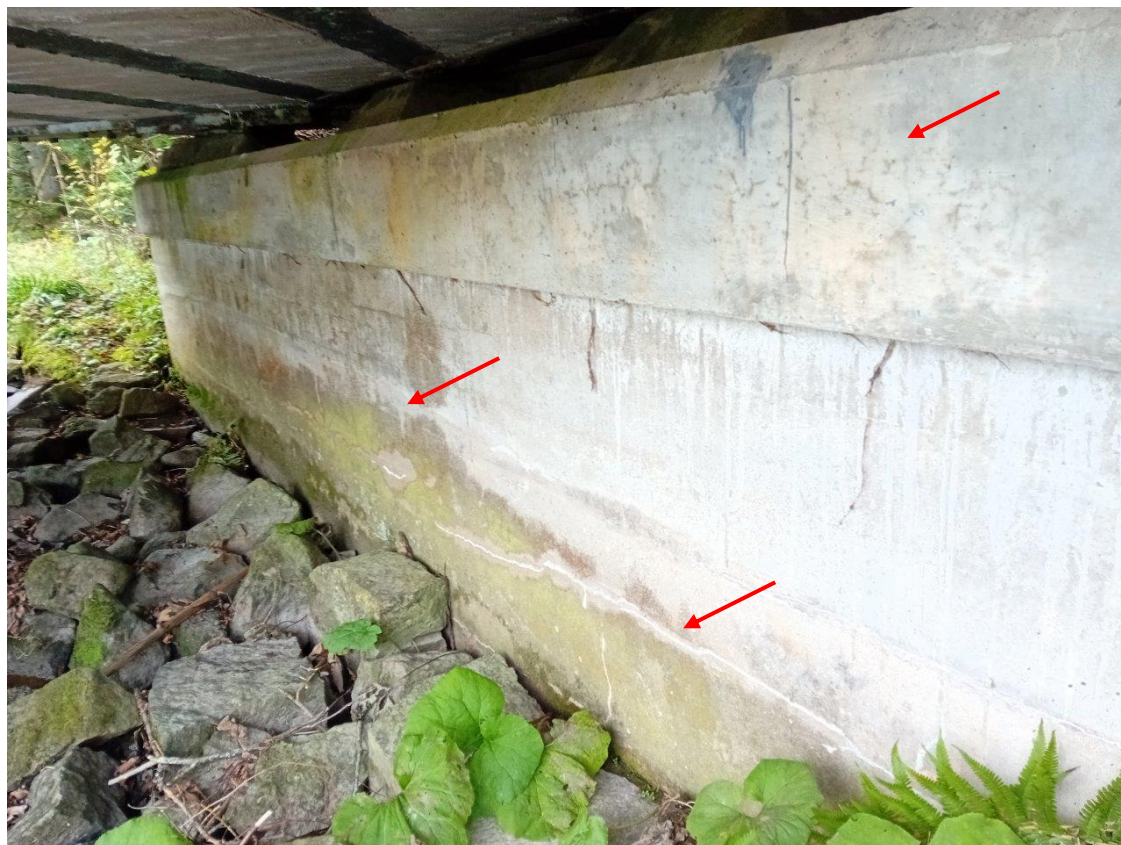
**Culée et murs en aile rive gauche :**

La culée est constituée d'un mur de front (qui semble être en béton armé), et surmontée d'un sommier du même matériau. Elle est globalement en bon état. Pas d'affouillement.

Quelques traces d'humidité et coulures sur le parement, plus marqué en extrémité aval.

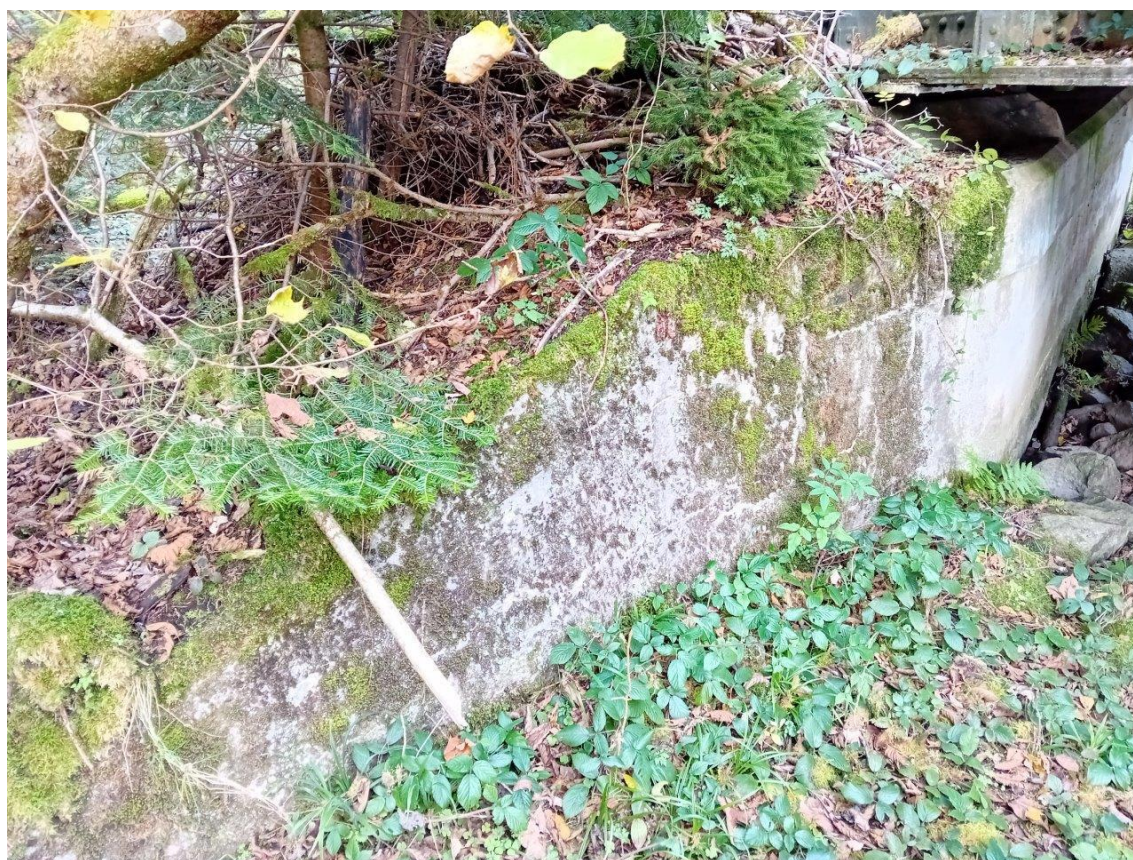
On remarque quelques fissures horizontales du mur de front de faible ouverture et de faible longueur, soulignées de calcite.

Léger faïençage du béton du chevetre.

Le mur en retour amont est bon état, avec quelques fissures de faible ouverture, recouvert de mousse.

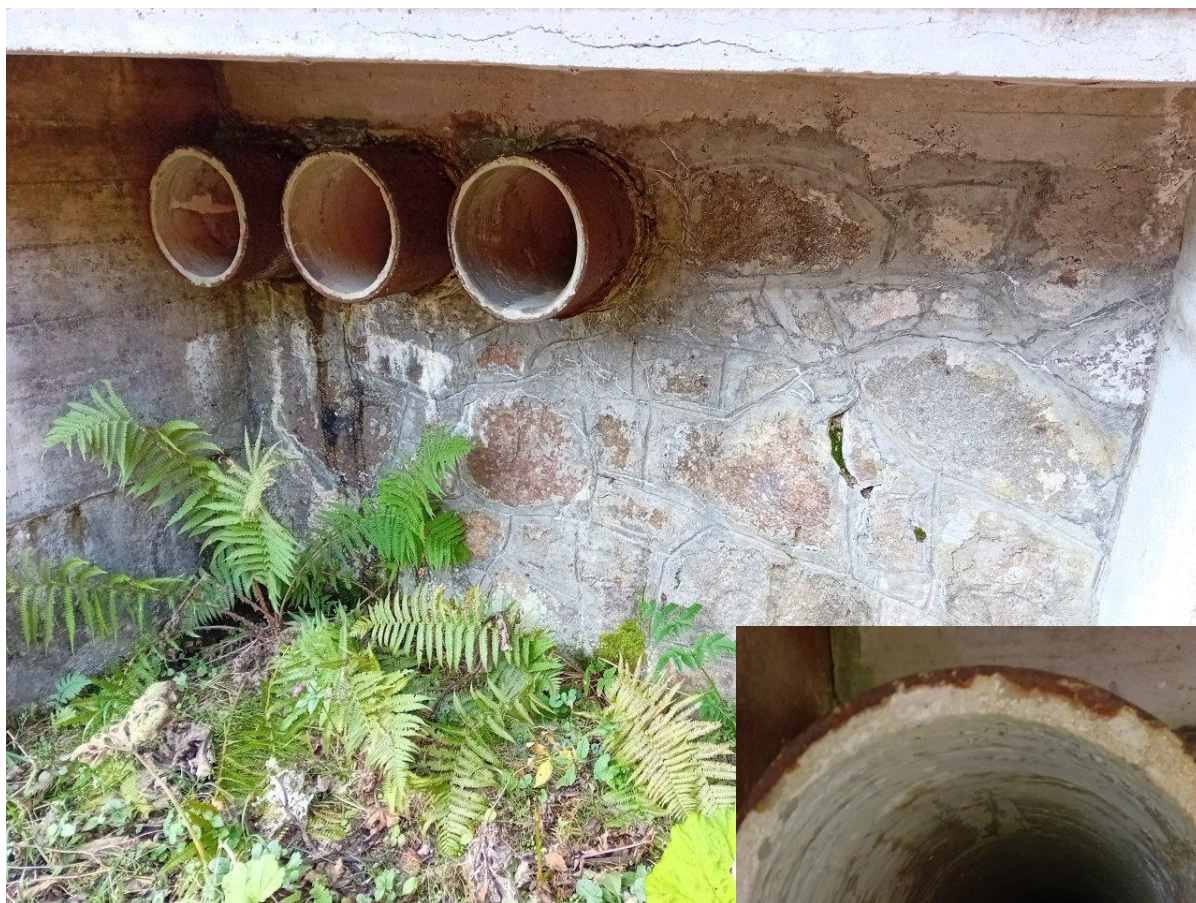
A l'arrière de culée vive gauche aval, une structure sert d'appui à la passerelle. Constituée de béton et de maçonnerie, elle est en bon état, on remarque quelques fissures dans les joints en ciment, avec de la calcite.

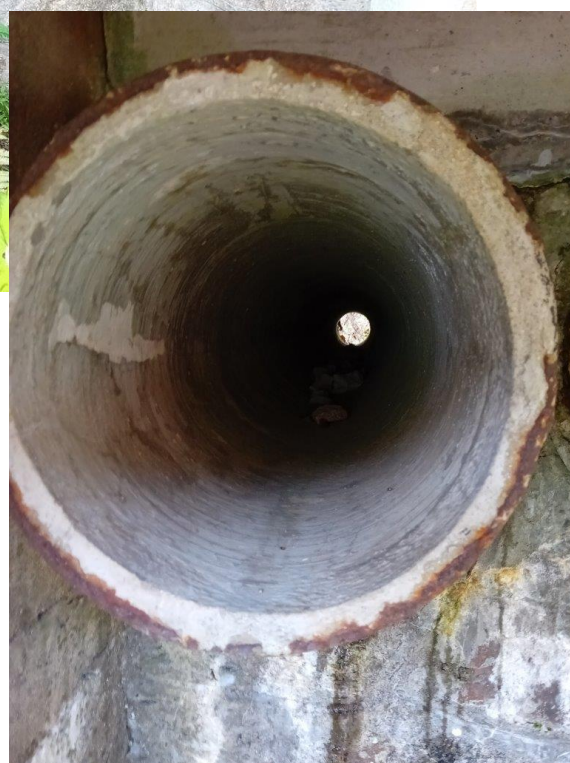
Les tuyaux sont dégagés.

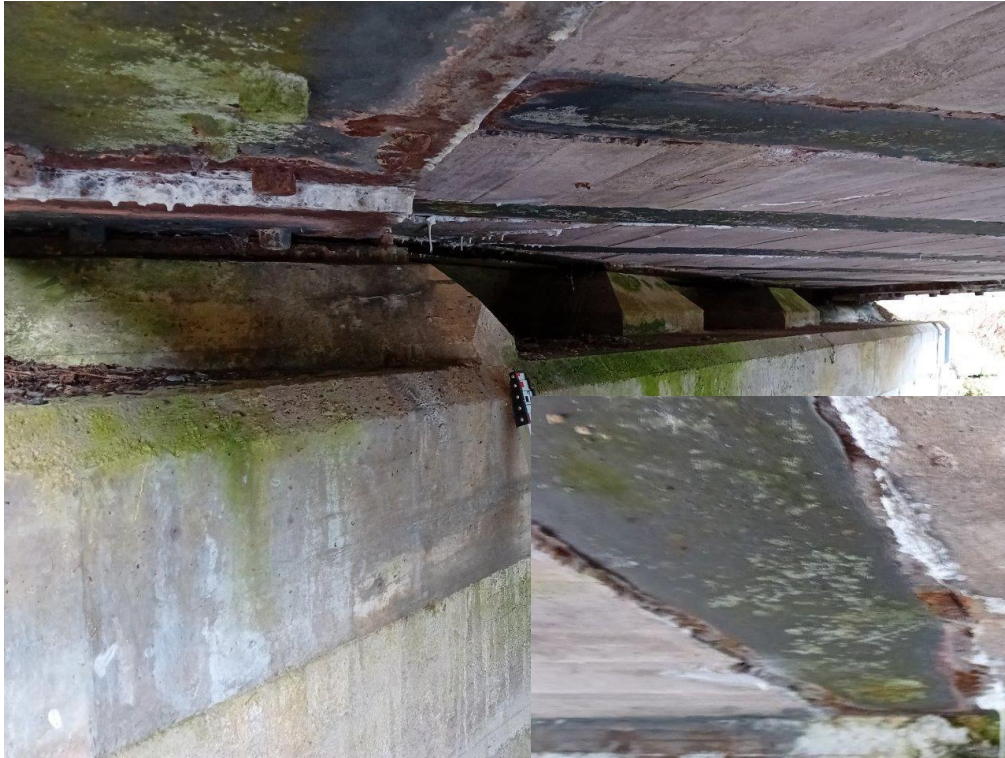
### Appuis et bossages rive gauche :

Les bossages en béton armé et appareils d'appui métalliques sont dans un état moyen.

Des traces d'humidité sont présentes, favorisant l'enrouillement généralisé des appuis. L'appui aval est le plus corrodé, même si pour l'heure on ne remarque pas de corrosion, ou de pertes de matière significatives.

Concernant les bossages en béton, la partie supérieure des bossages semble avoir été réparée (ragréages visibles).

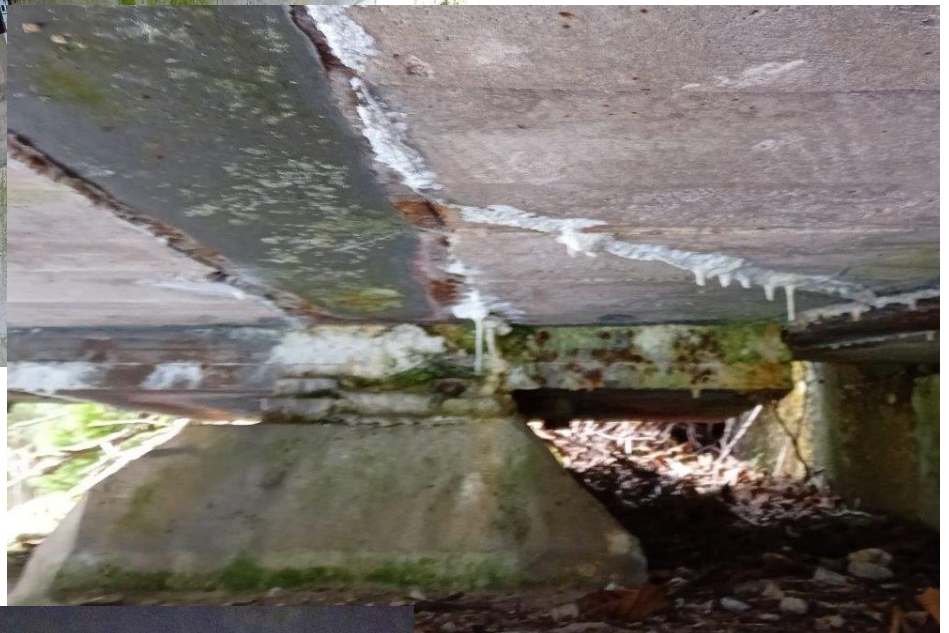
Ci-contre et ci-dessous, appui amont.

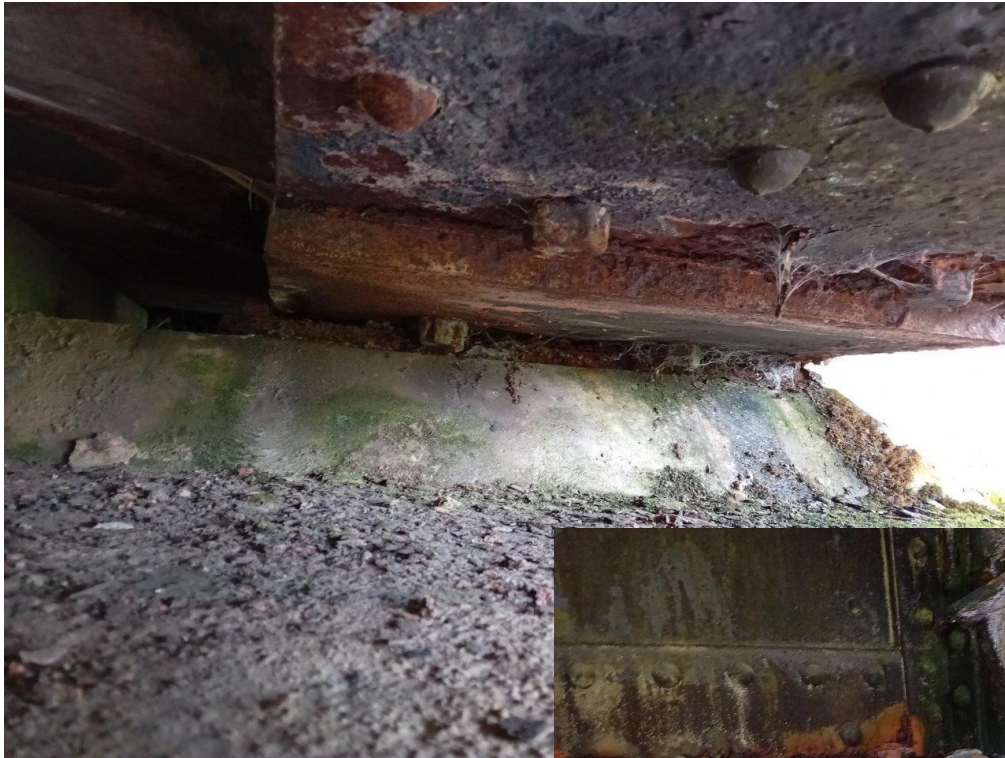
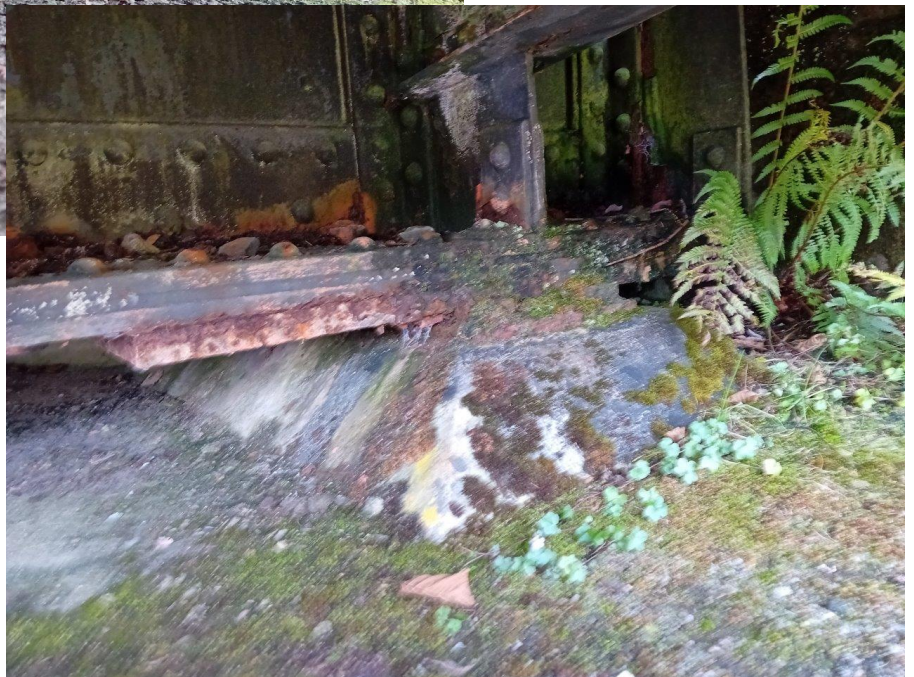
Appui aval : le plus corrodé.

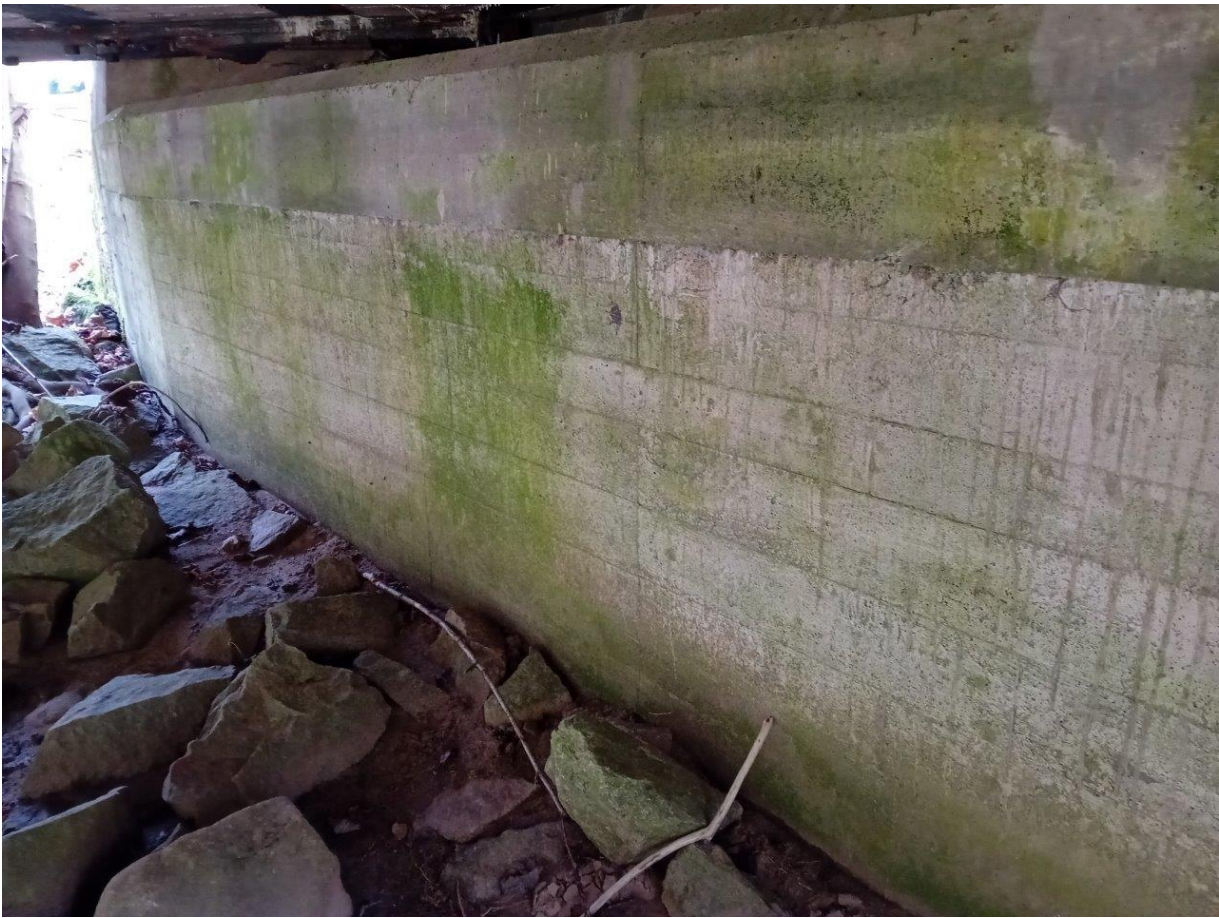
### Culée et murs en aile rive droite :

De même conception que la culée rive gauche. Pas de désordre si ce n'est quelques traces vertes.

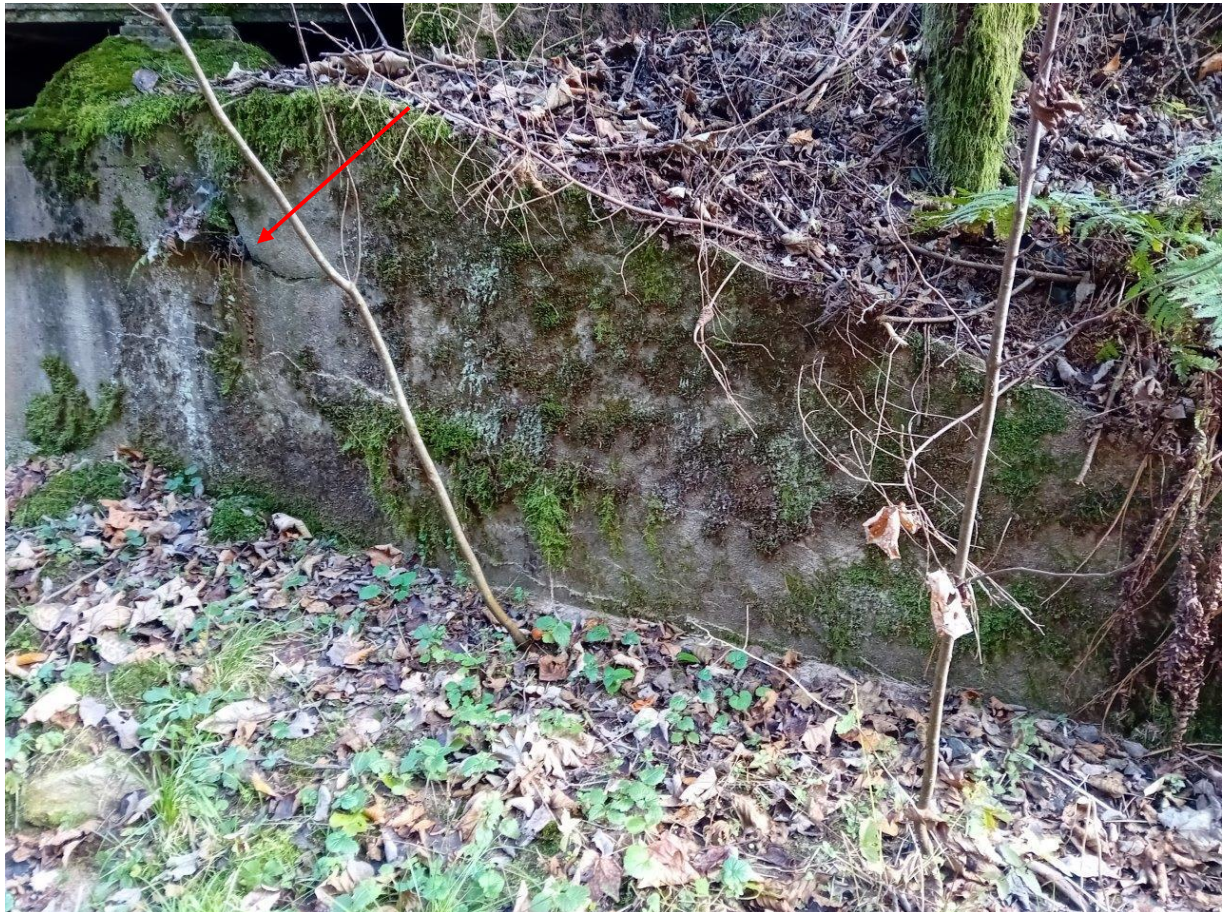
Les murs en aile sont recouverts de mousse, le mur amont présente une fracture.

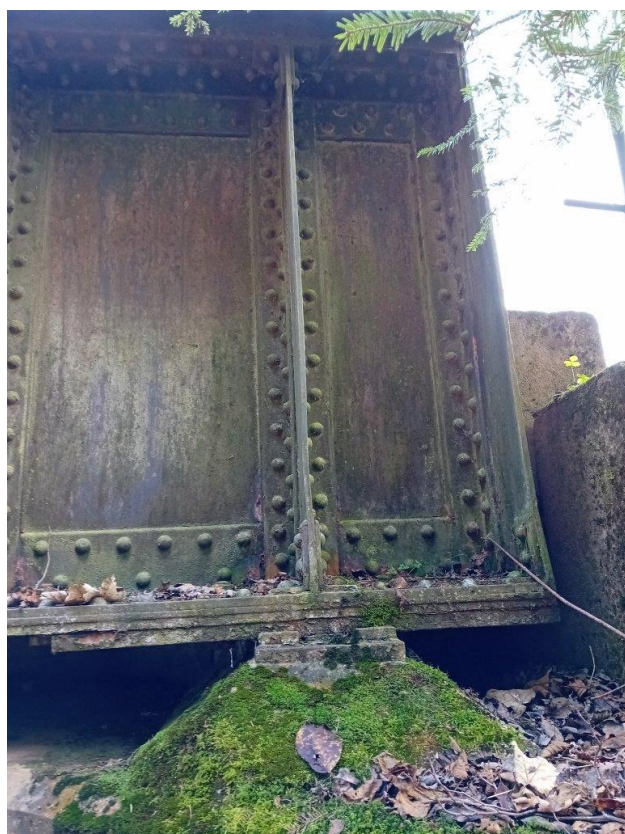
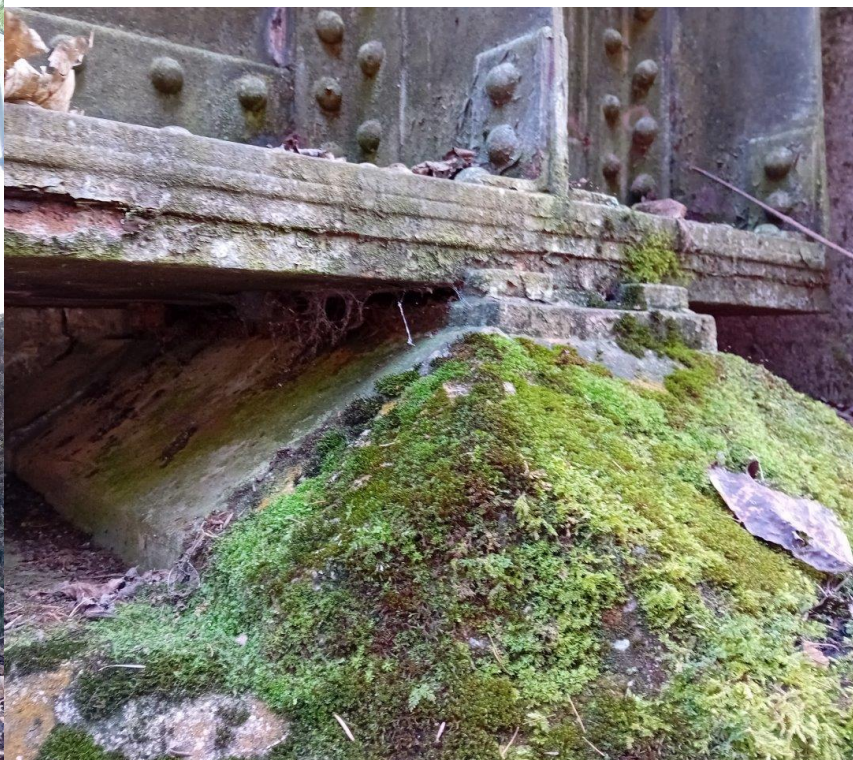
#### **Appuis et bossages rive droite :**

Les bossages en béton armé et appareils d'appui métalliques sont également dans un état moyen, et présentent globalement les mêmes désordres.

Des traces d'humidité provenant de l'about du tablier sont présentes, favorisant l'enrouillement généralisé des appuis et une corrosion ponctuelle.

Concernant les bossages en béton, ils sont un peu plus dégradés : la partie supérieure des 2 bossages aval, qui semble avoir été réparée, est fissurée. Probablement à cause d'efforts parasites dus au grippement des appuis métalliques.

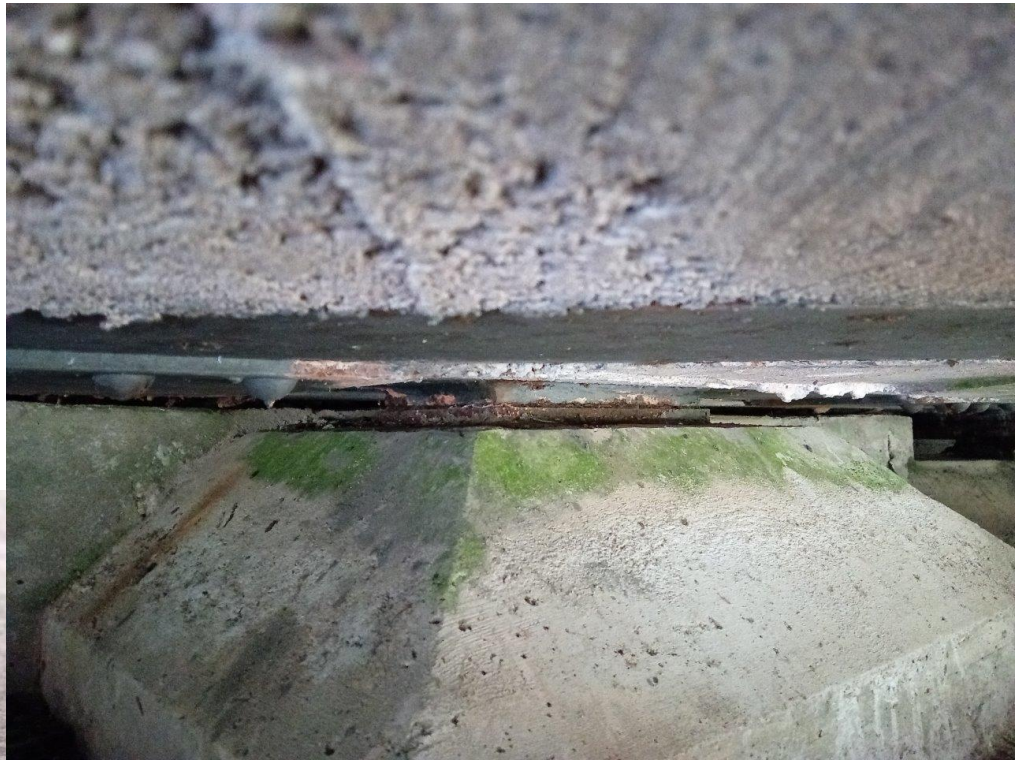
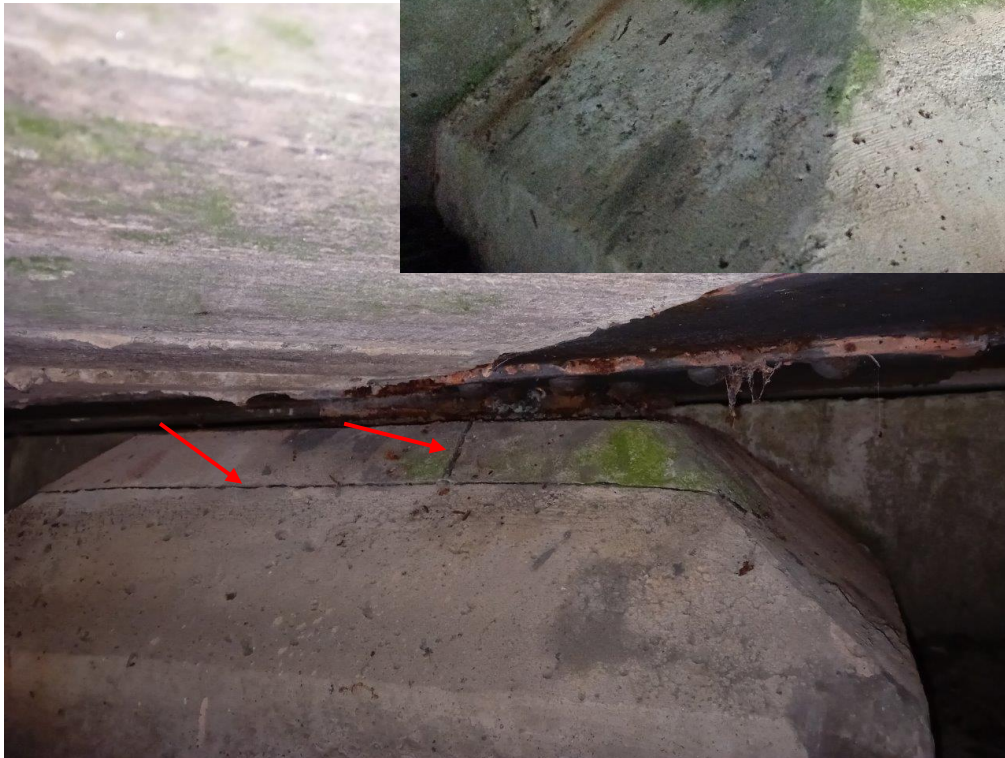
Appuis centraux :

Ici le ragréage en partie supérieure de bossage est adhérent.

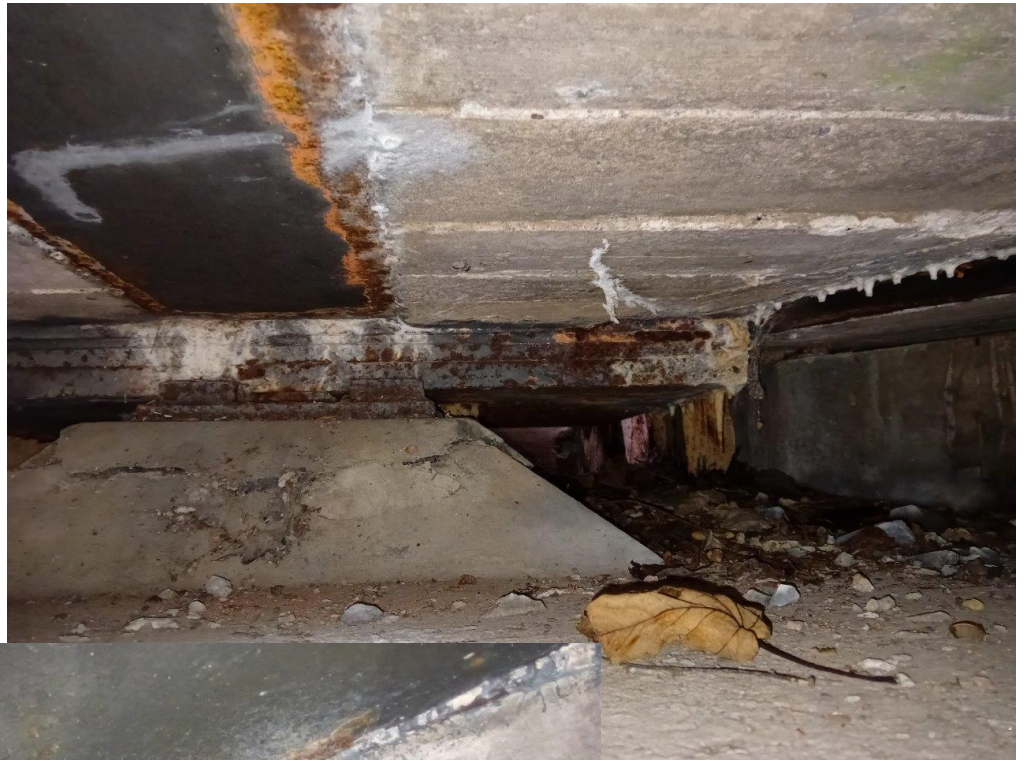
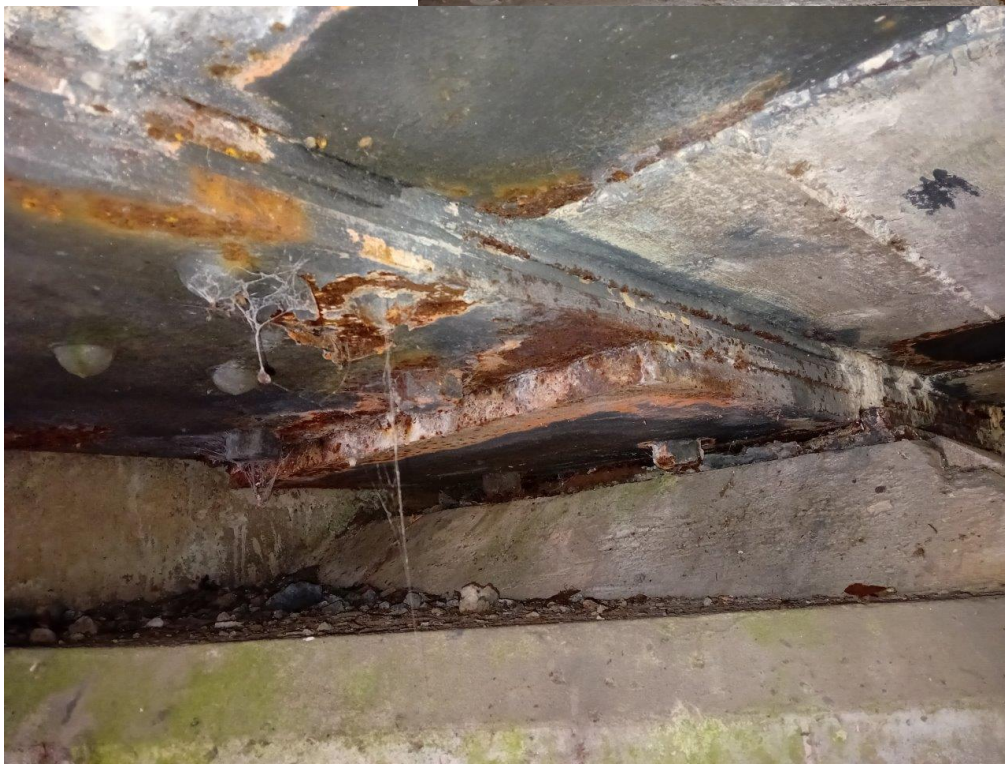
Ici le ragréage en partie supérieure est fissuré, décollé.

Appui aval : mêmes constats ; La corrosion est plus développée, et les arrivées d'eau provenant du tablier plus visibles

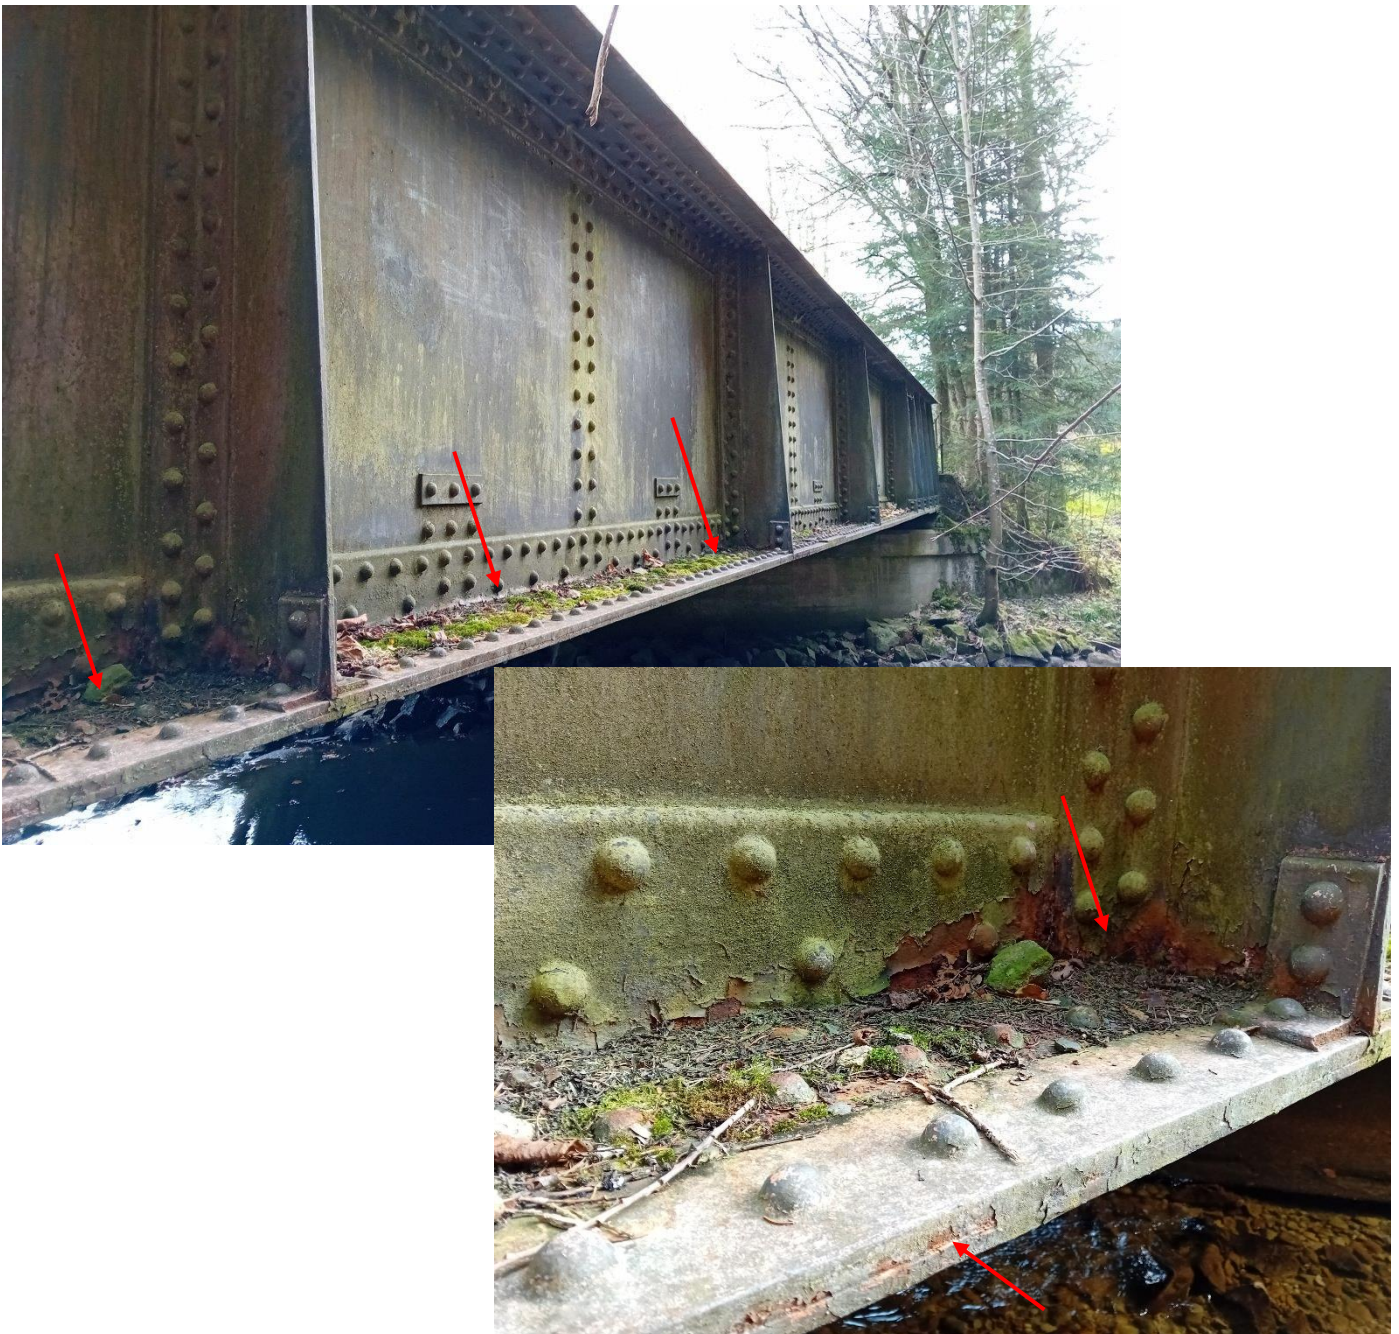
Poutre latérale amont : zones corrodées

- Sur les poutres longitudinales :
  - Leur partie supérieure (semelle supérieure et âmes des poutres et raidisseurs) est relativement saine, l'enrouillement et la corrosion assez limités (ces parties d'ouvrage sont aérées).
  - En partie inférieure (semelle inférieure, angle avec les raidisseurs et encorbellements), parties plus humides : décollements et pelage de la peinture. L'enrouillement et la corrosion sont présents, avec pour l'heure de faibles pertes de section.
- Sur les pièces de pont : enrouillement des arêtes visibles, et décollement de peinture.
- Sur l'encorbellement aval : décollements et faïençage de la peinture, enrouillement des arêtes.

Globalement les pertes de section dues à la corrosion sont minimales et n'altèrent pas le fonctionnement de la structure.
