## PETR du Pays de la Déodatie Projet de liaison douce Bruyères-Gérardmer

### VISITE D'EVALUATION

OA7  
(Gerardmer)

ATD 88 – Janvier 2025

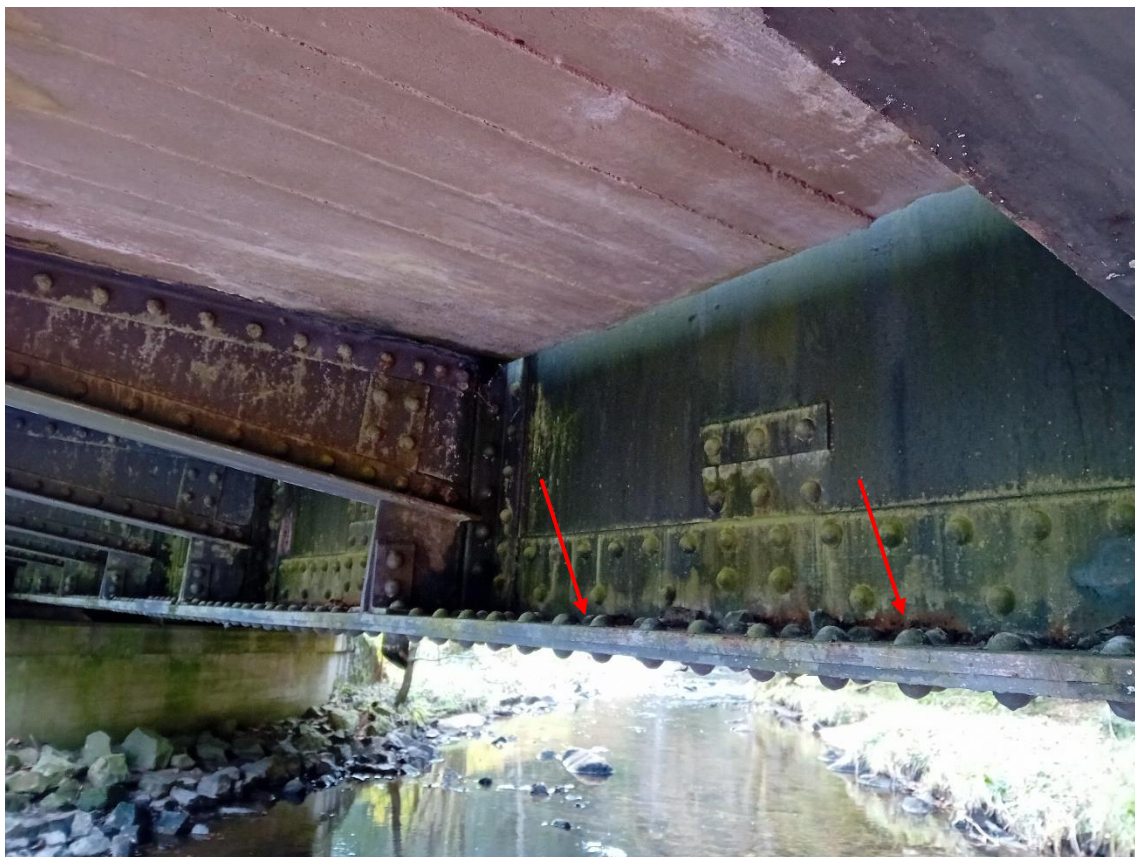
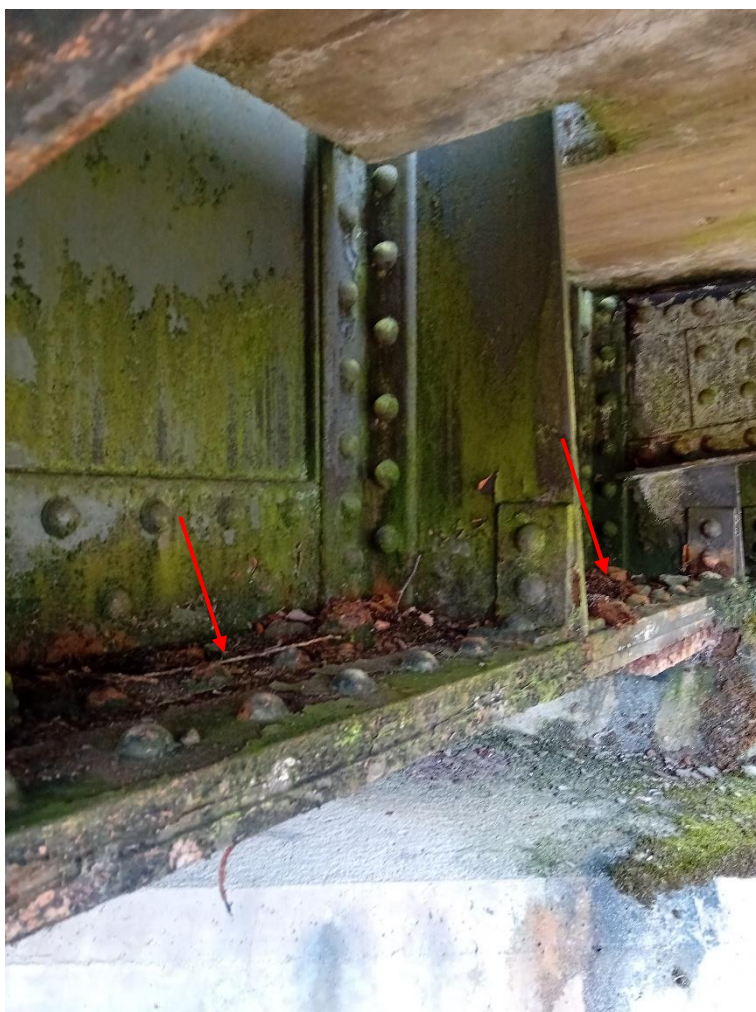
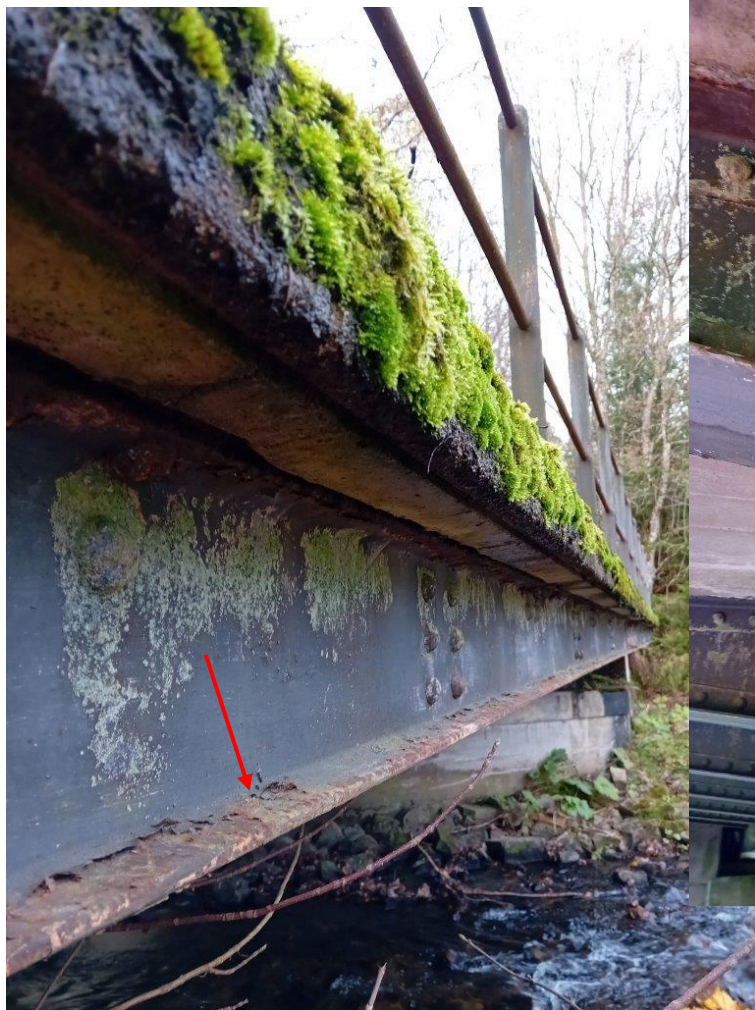
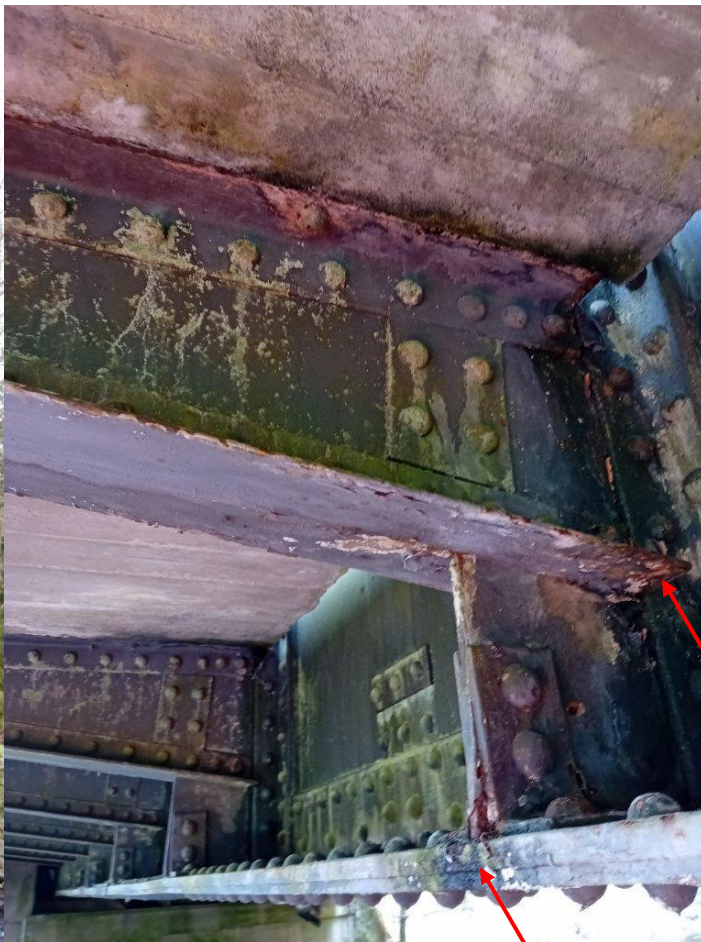
Poutre longitudinale aval et encorbellements :

- Sur les poutres longitudinales :
  - Leur partie supérieure (semelle supérieure et âmes des poutres et raidisseurs) est relativement saine, l'enrouillement et la corrosion assez limités (ces parties d'ouvrage sont aérées).
  - En partie inférieure (semelle inférieure, angle avec les raidisseurs et encorbellements), parties plus humides : décollements et pelage de la peinture. L'enrouillement et la corrosion sont présents, avec pour l'heure de faibles pertes de section.
- Sur les pièces de pont : enrouillement des arêtes visibles, et décollement de peinture.
- Sur l'encorbellement aval : décollements et faïençage de la peinture, enrouillement des arêtes.

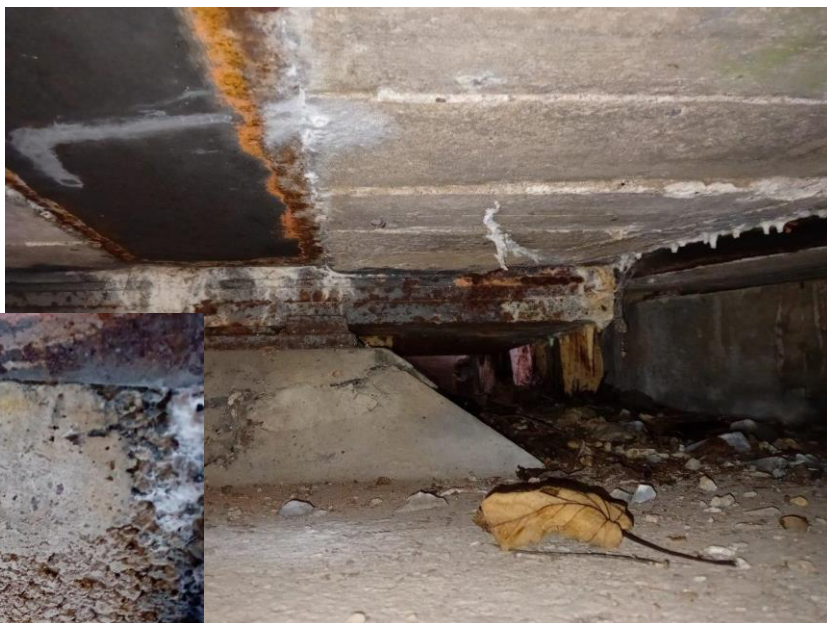
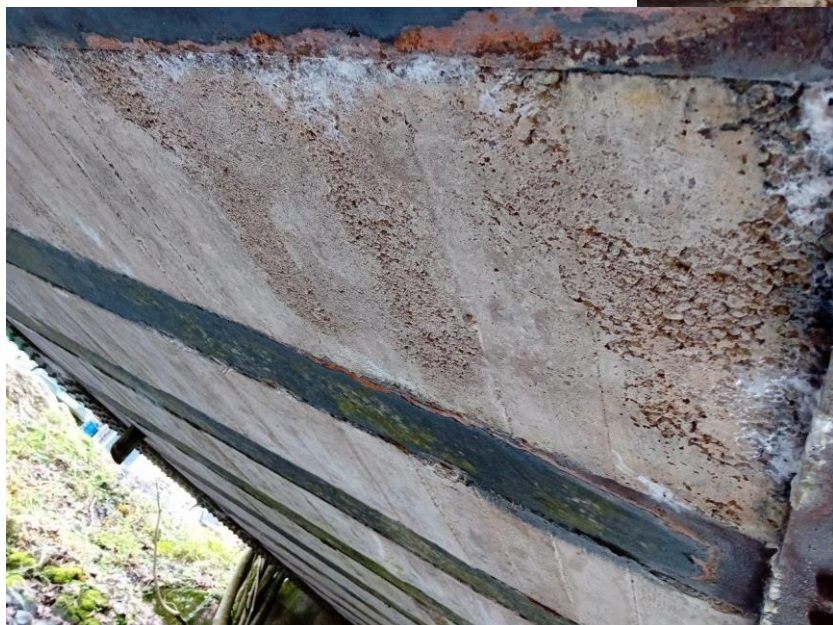
Le hourdis présente à ses abouts des fissures avec calcite, (ségrégation d'origine). On remarque des efflorescences blanches, à l'interface acier/béton des entretoises et poutres longitudinales, signe de circulation d'eau en lien avec un défaut d'étanchéité.

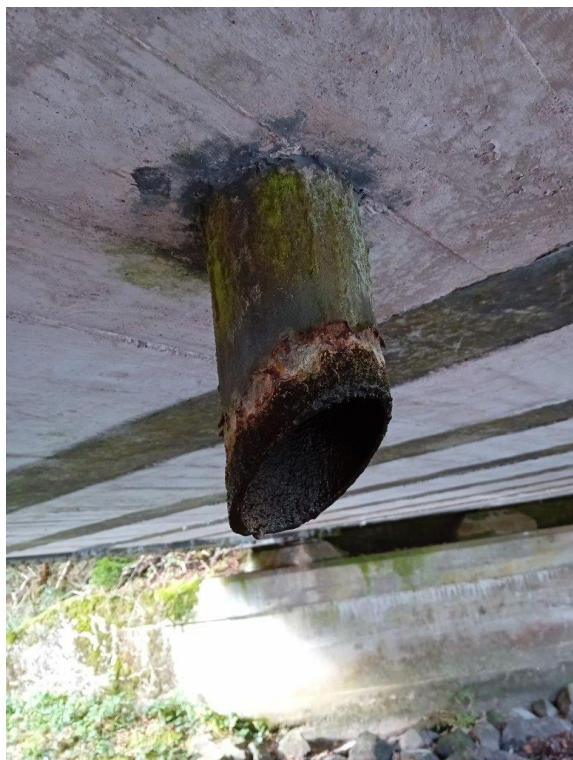
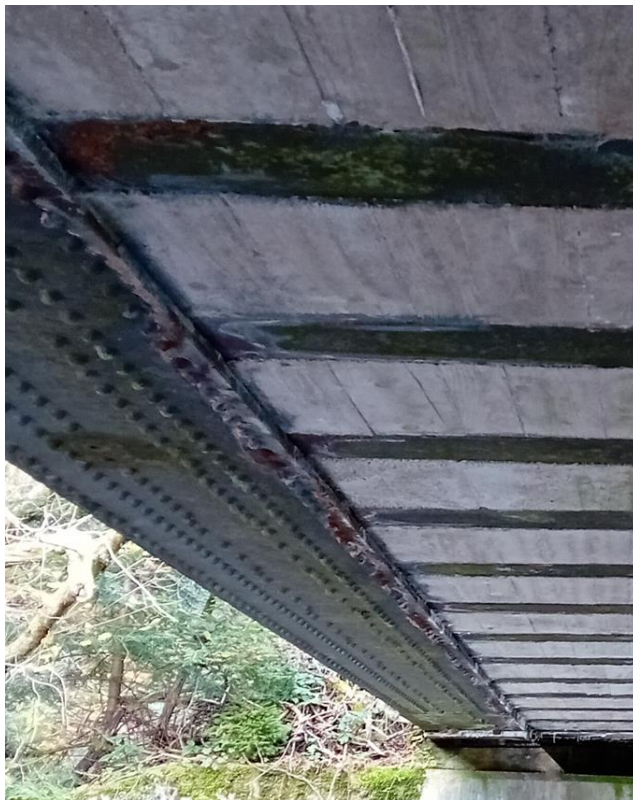
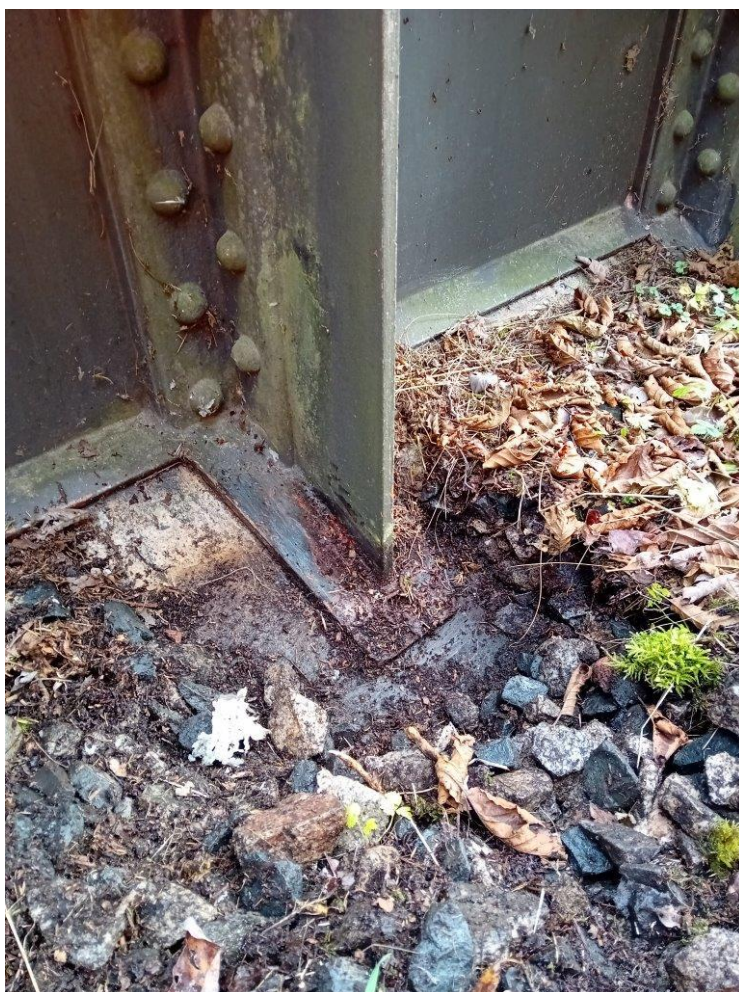
Zone de tablier avec nid de cailloux.

Gargouille corrodée, active le jour de la visite.

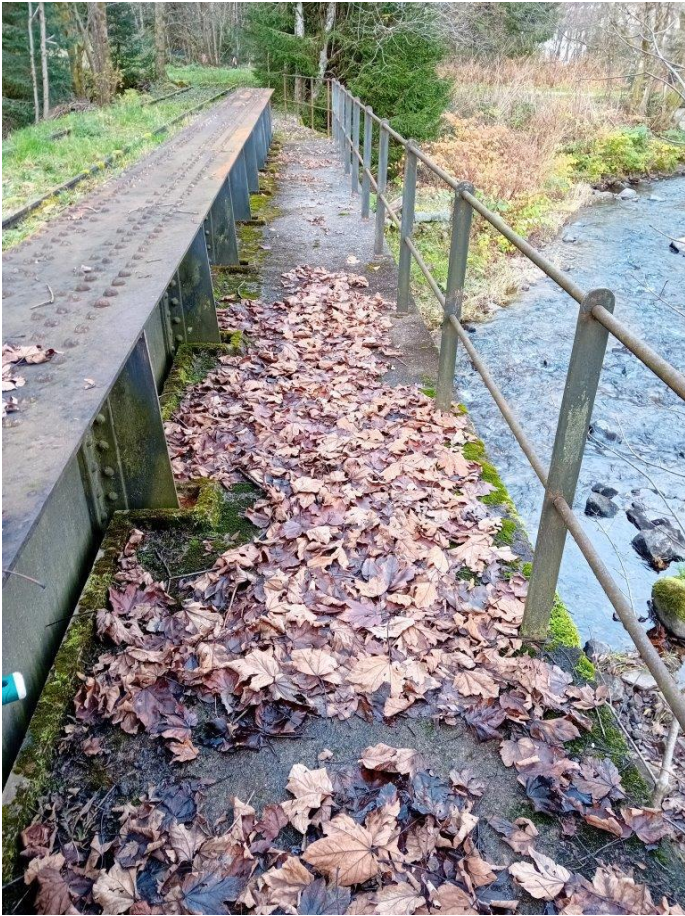
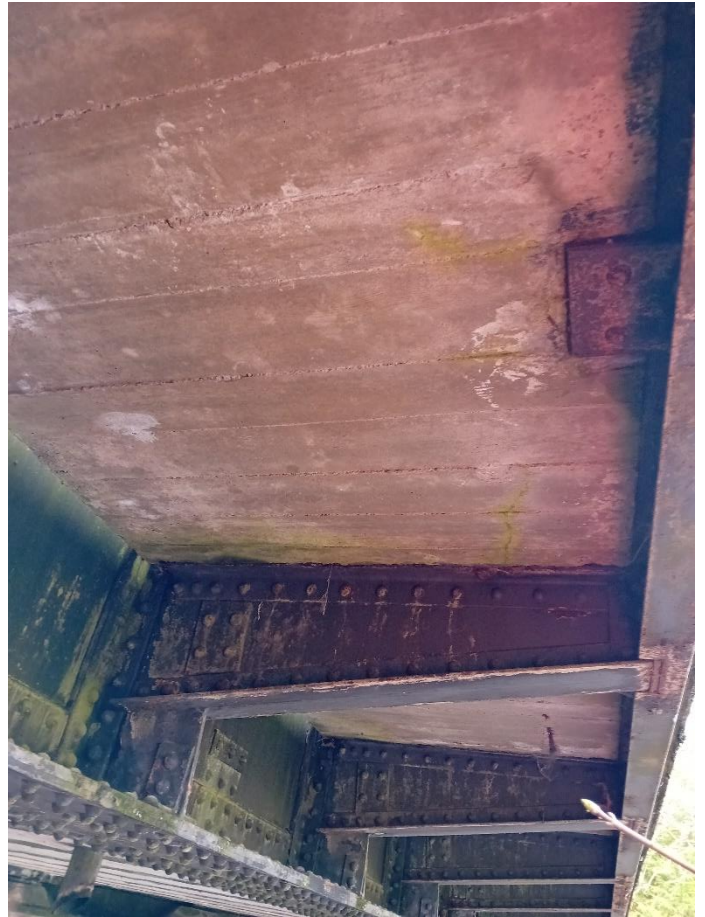
### Passerelle aval :

Le béton de l'encorbellement aval est en bon état. Quelques éclats de béton, fissures ou efflorescences mineurs.

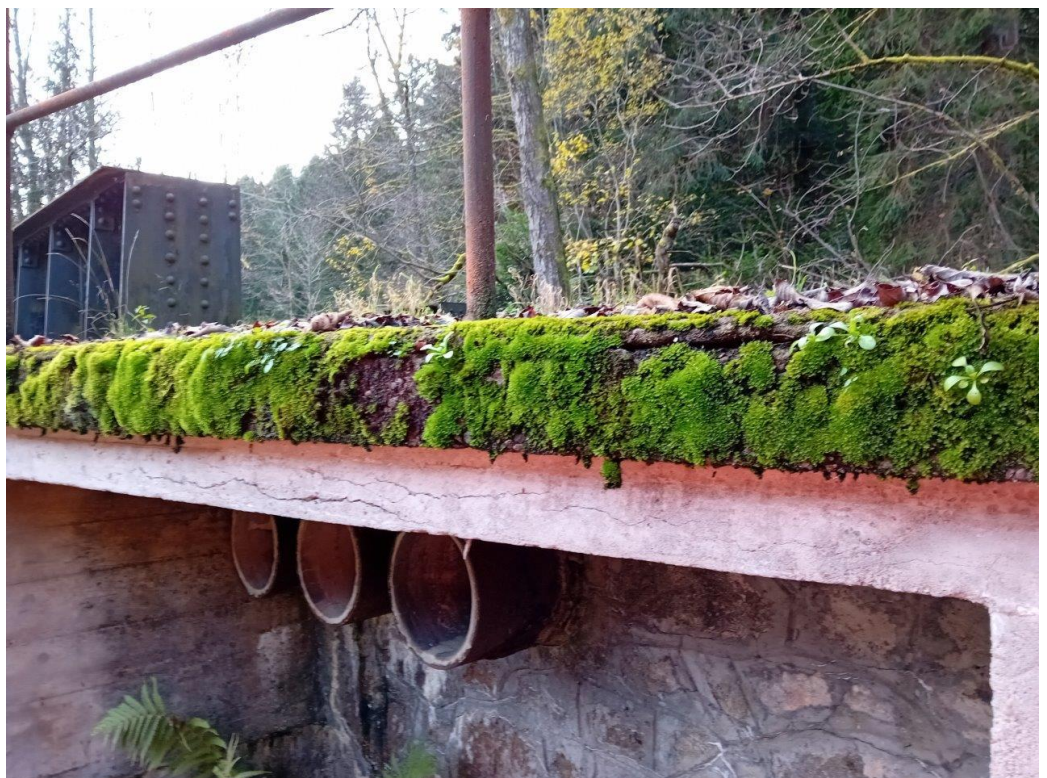
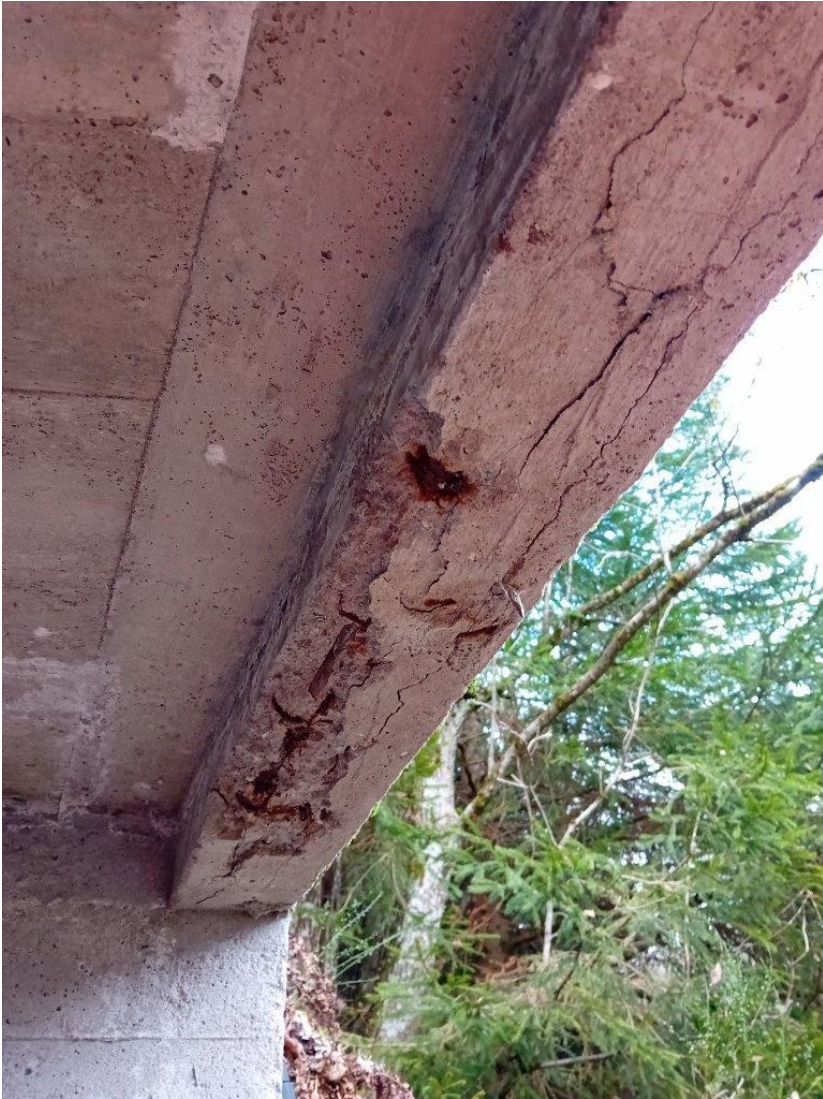
### Dalle en prolongement de passerelle :

Dalle en bon état. La poutre de rive est sujette à des éclatements de béton, et a une corrosion des armatures.
