Agence Technique  
Départementale  
des Vosges

## PETR du Pays de la Déodatie Projet de liaison douce Bruyères-Gérardmer

### VISITE D'EVALUATION

OA4  
(Jussarupt)

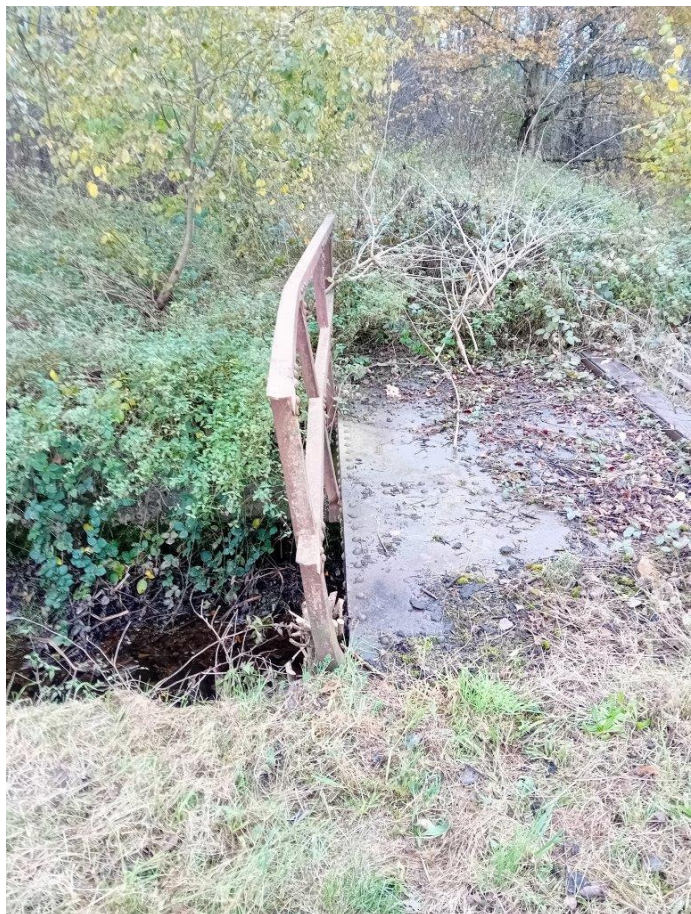
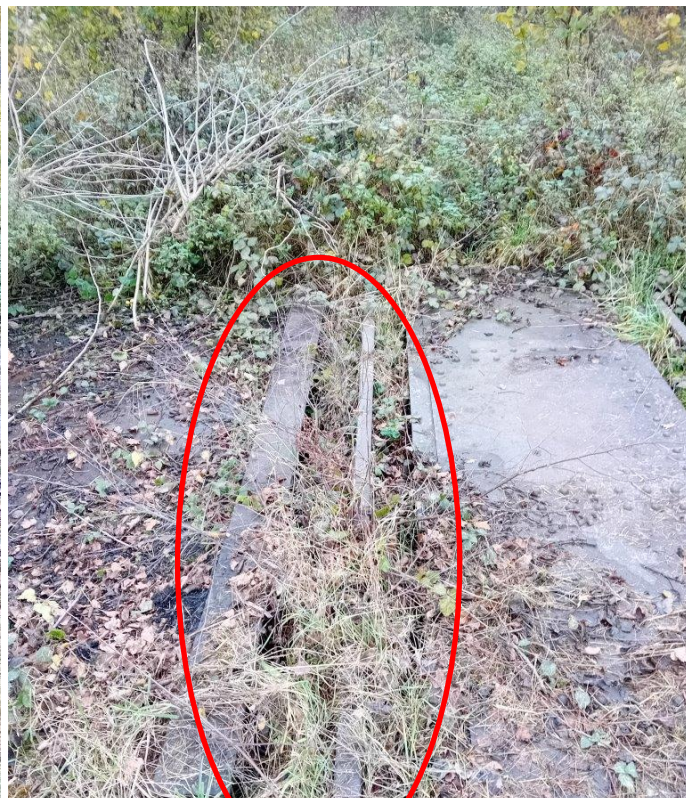
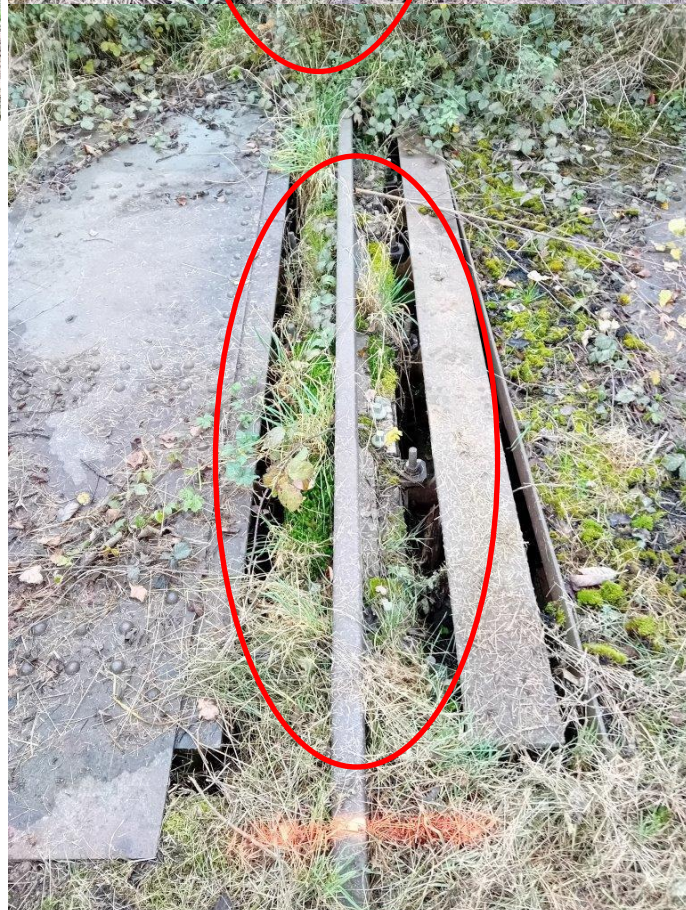
### Vue en plan, abords,

Ouvrage ferroviaire : la voie est constituée de ballasts, envahis par la végétation qui s'est fortement développée. L'extrados de l'ouvrage est relativement dégagé.

Il n'y a pas de dispositif d'assainissement (goulottes, caniveau...) en place.

Bien que l'ouvrage ne soit plus exploité, il est potentiellement accessible par des piétons.

Nous attribuons une Mention S de sécurité en raison d'espaces vides, le long des rails, pouvant générer des chutes

Malgré la fermeture de la voie ferrée, il est possible que des piétons s'aventurent sur l'ouvrage. La mise en sécurité du platelage absent (Mention S) est à prévoir rapidement.

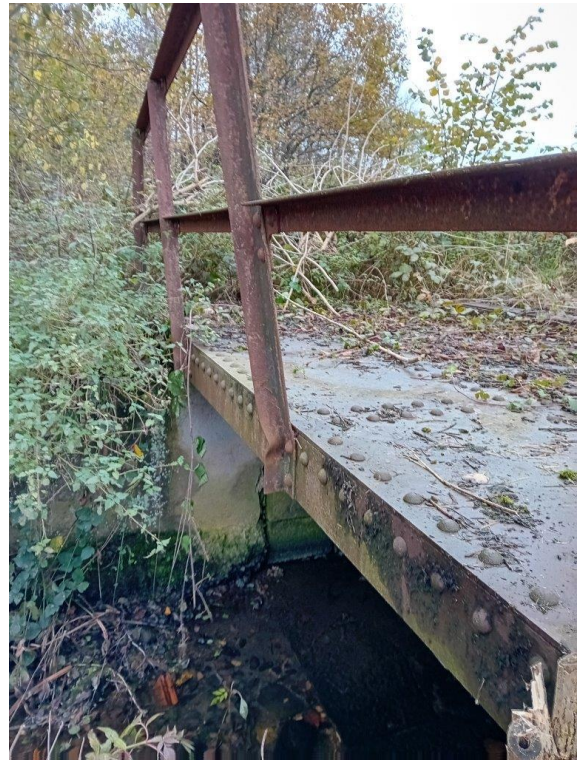
## Dispositifs de retenue, équipements

Le dispositif de retenue est constitué de garde-corps métalliques. Un montant est tordu. La peinture est HS, la tenue bonne, toutefois il n'est pas aux normes pour la retenue des piétons (NF P 98-405).

Les garde-corps sont anciens. Ils sont fixés à la structure métallique, un poteau des tordu. La protection anticorrosion est hors service, au minimum à repeindre (traitement anticorrosion à prévoir). Ils ne sont pas aux normes pour la retenue des piétons.

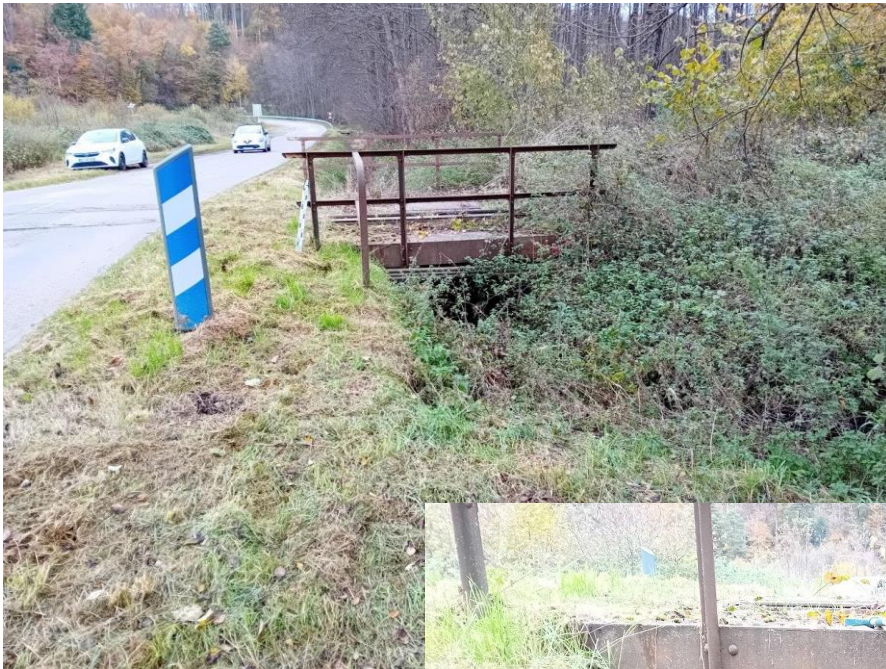
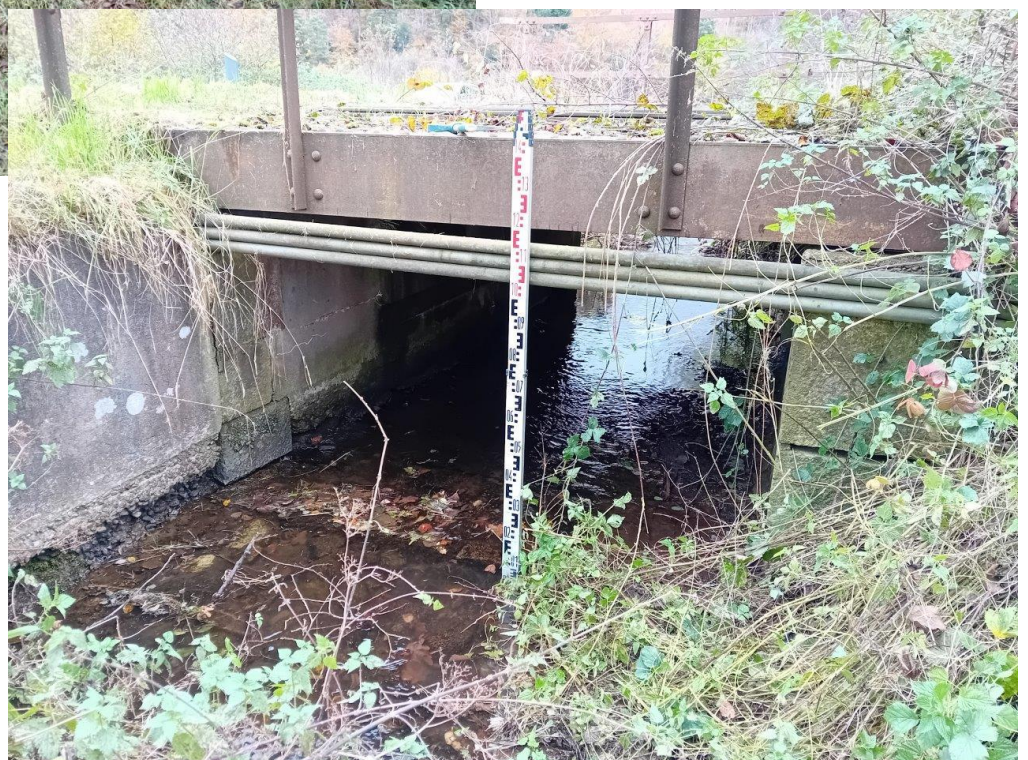
Elévation amont :

La végétation est développée coté rive droite amont rive droite, maîtrisée en rive gauche (fauchage).  
Des fourreaux franchissent l'ouvrage : les réseaux sont-ils encore exploités ?.  
Un petit soutènement maintient l'accotement de la RD en rive gauche, amont et aval de l'ouvrage : mur constitué de béton et maçonnerie

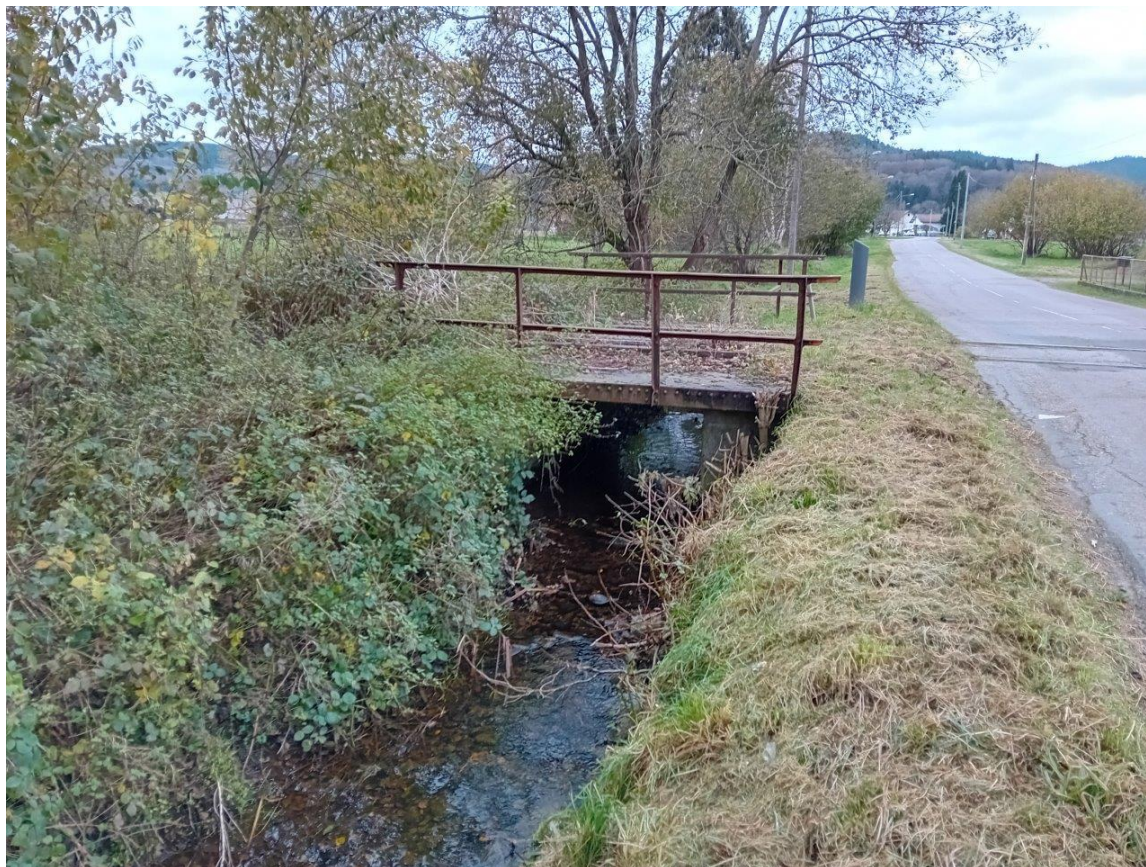
**Elévation aval :**

Mêmes remarques.

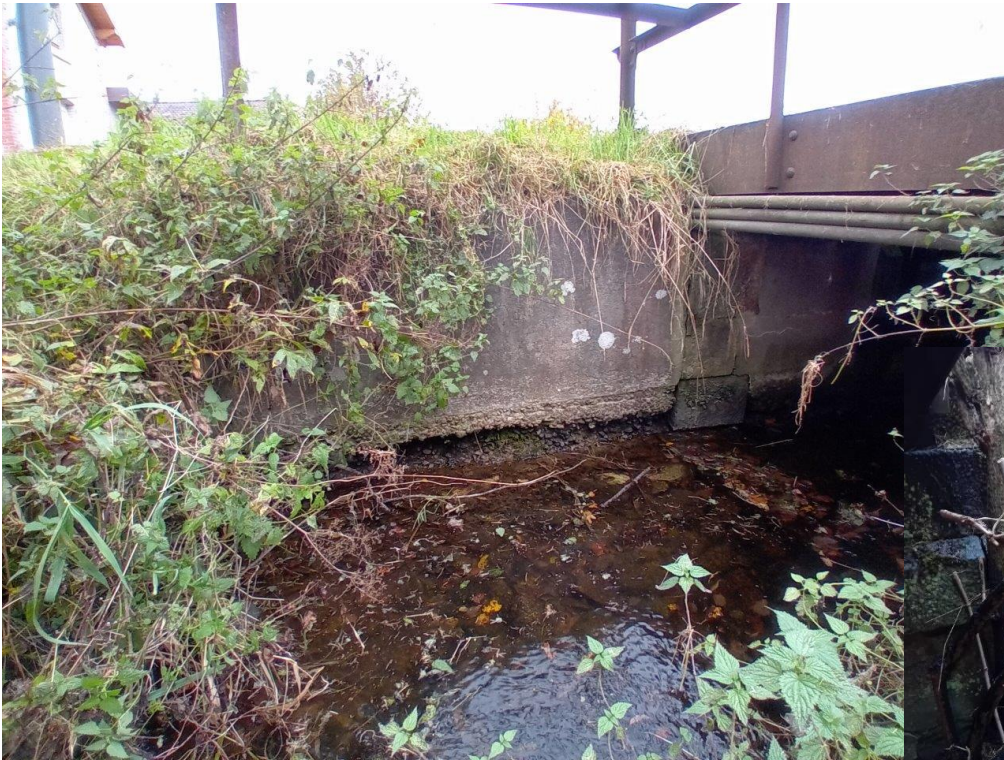
## Piédroit et soutènements rive gauche

Abrasion / érosion du béton  
pié de mur amont

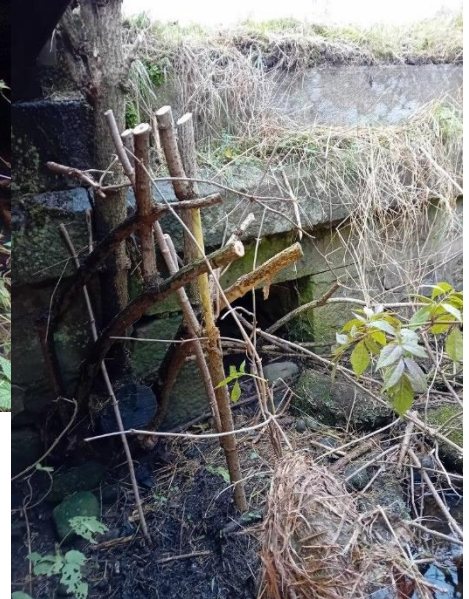
Ci-contre : muret de soutènement aval en maçonnerie.

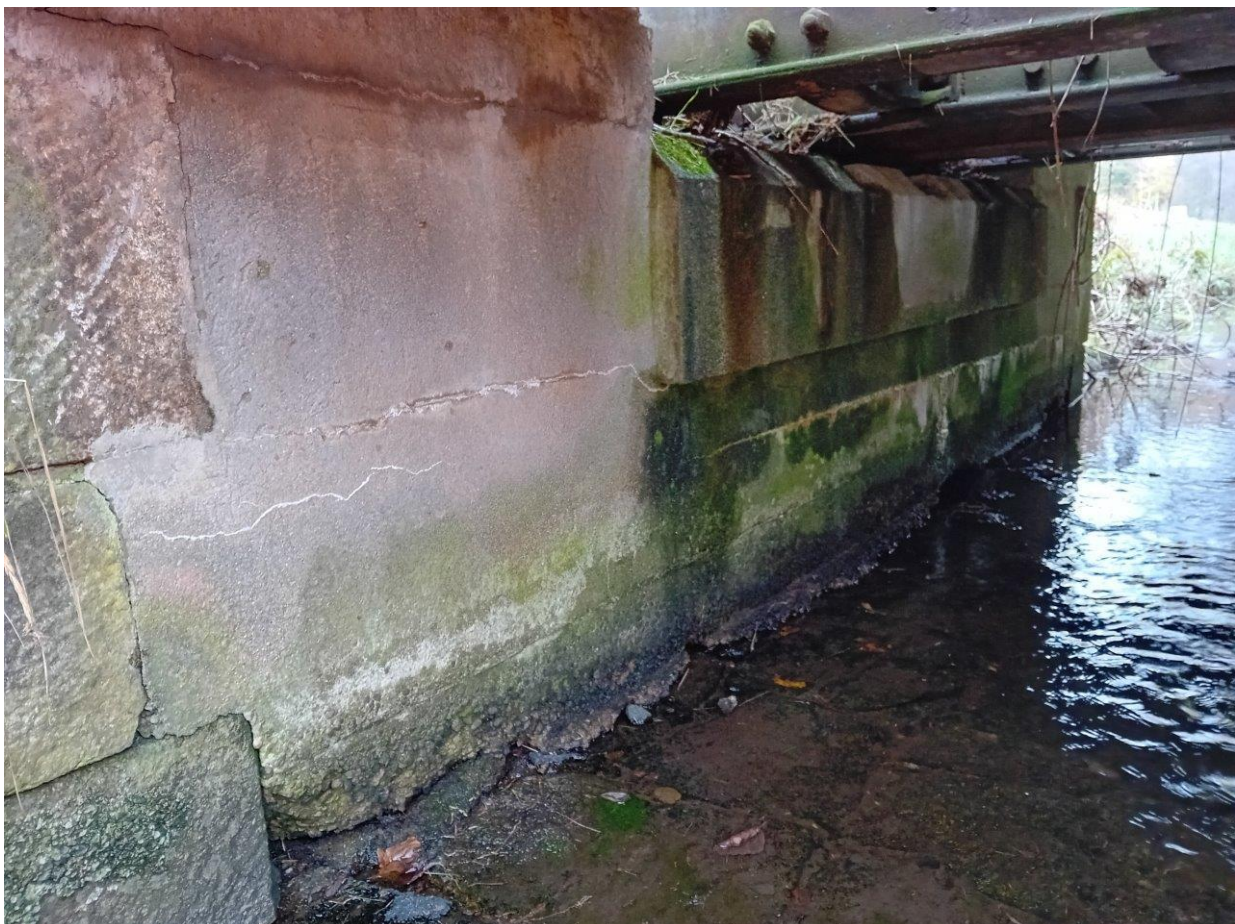
Le mur de front en béton présente des fissures horizontales, soulignées de calcite, des traces verdâtres et d'humidité et concrétions. Quelques traces de rouille.

En pied le béton est irrégulier et présente des vides peu profonds.

Le sommier en béton ne présente pas de fissures ou éclats.

Les chainages d'angle en maçonnerie sont en bon état, les joints seraient à reprendre.

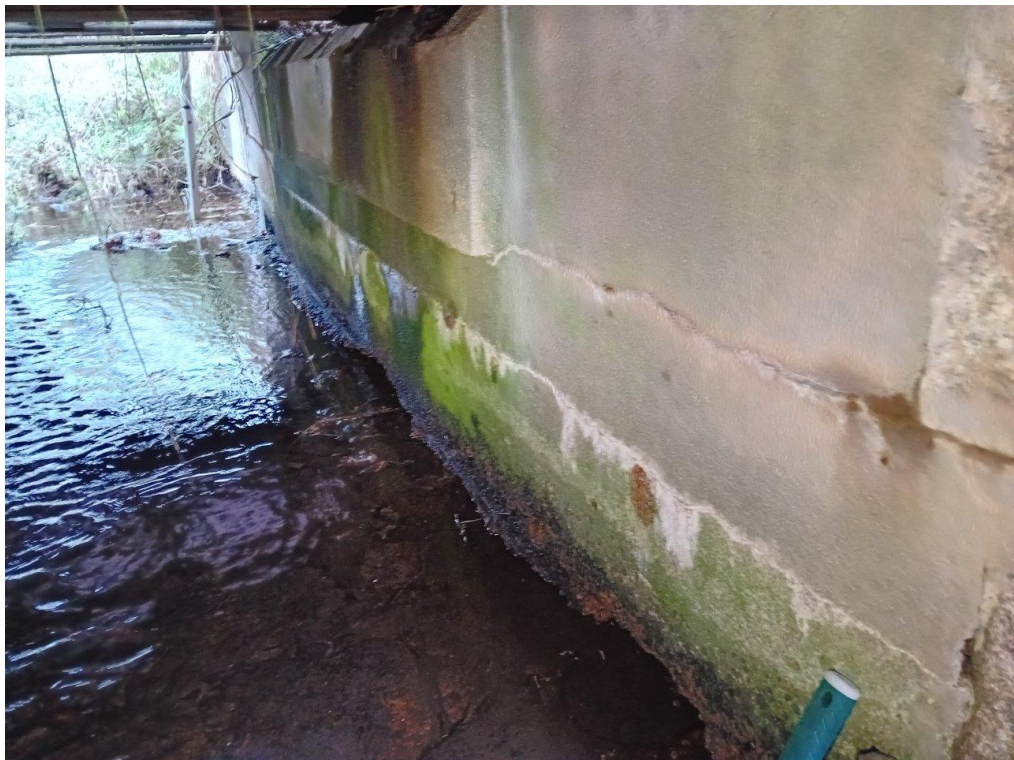
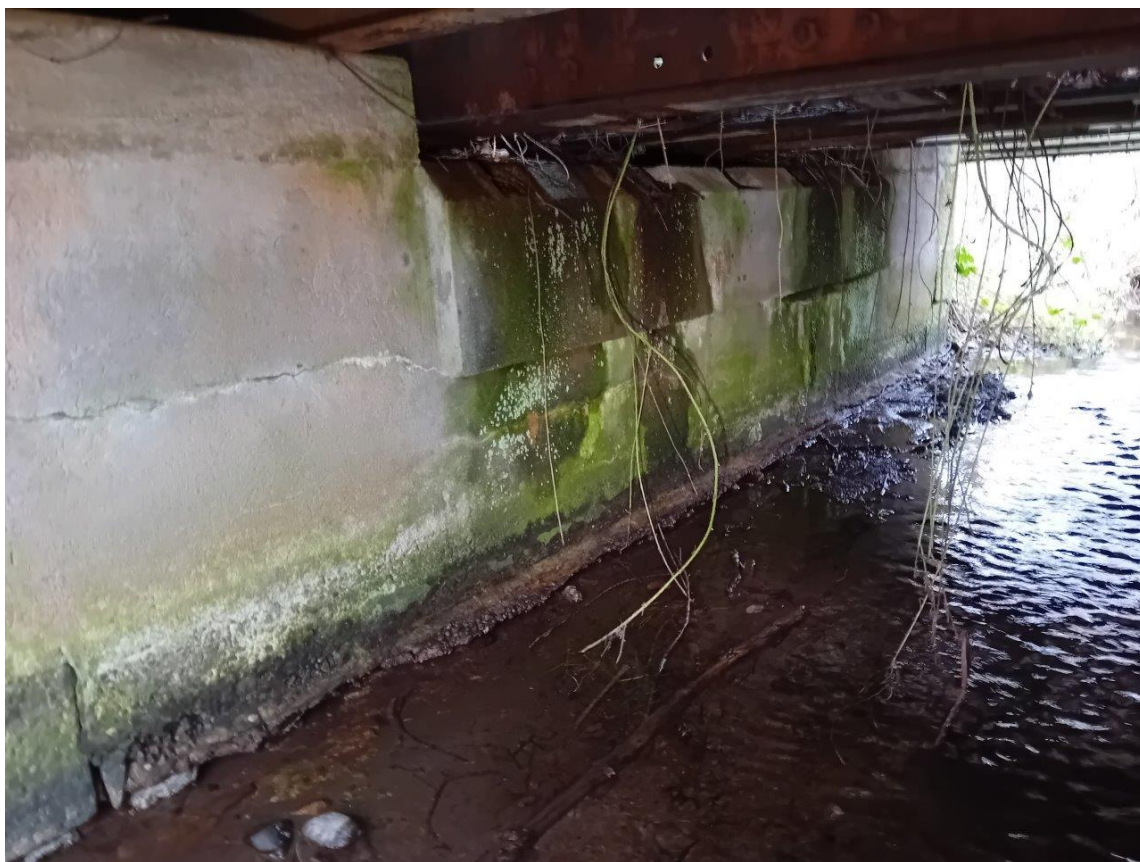
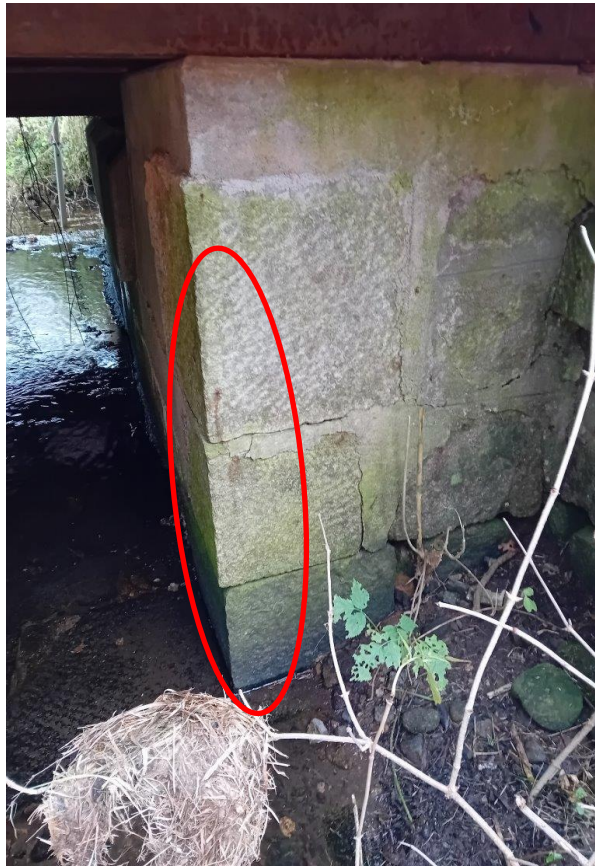
#### **Piédroit rive droite**

Globalement les mêmes observations, on ajoute un léger décalage de la maçonnerie du chaînage d'angle amont.

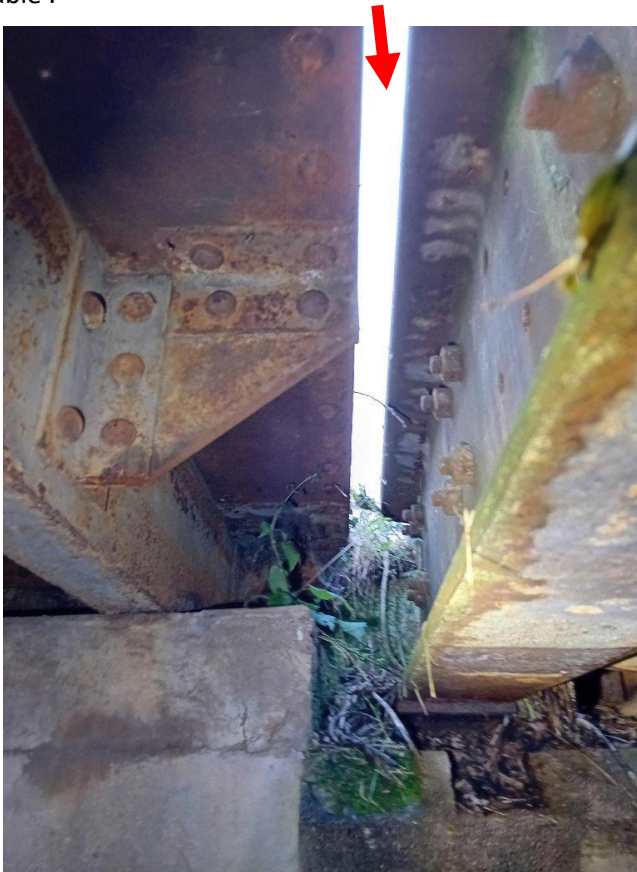
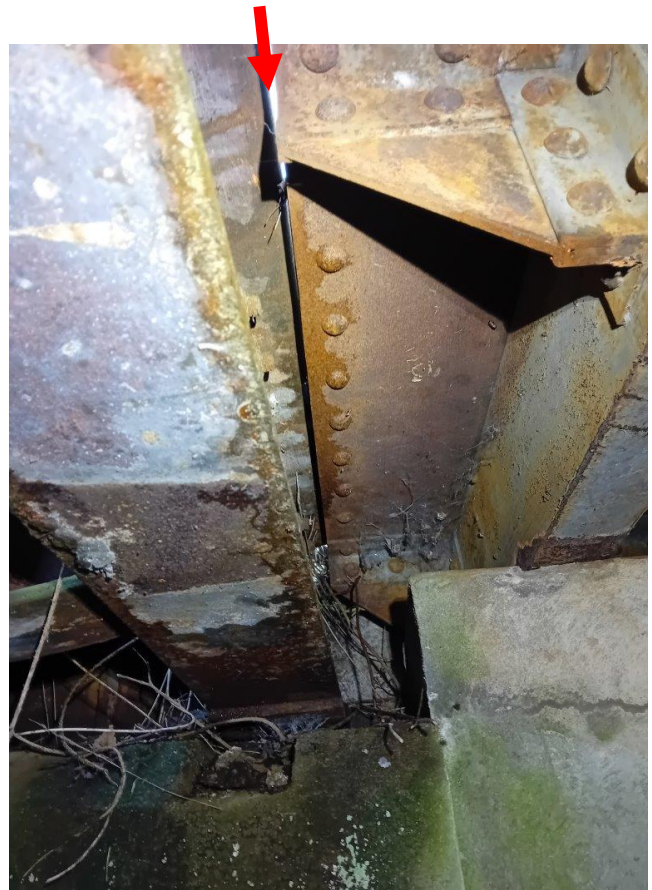
### Tablier métallique et appuis

Le tablier est composé de trois structures métalliques indépendantes : 1 structure centrale, et deux élargissements. En témoigne l'espacement variable entre les structures, sans liaison mécanique et formant un vide d'ouverture variable :

La protection anticorrosion est HS, et l'enrouillement généralisé sur la partie centrale et les élargissements. La corrosion par feuilletage est limitée aux abouts de poutre et appuis de la structure centrale, et semble assez limitée (faibles pertes de section). On remarque la présence de rivets et assemblages boulonnés avec quelques boulons fortement corrodés.

Les sommiers sont encombrés et soumis à l'humidité et à la végétation, milieu favorable à la corrosion.

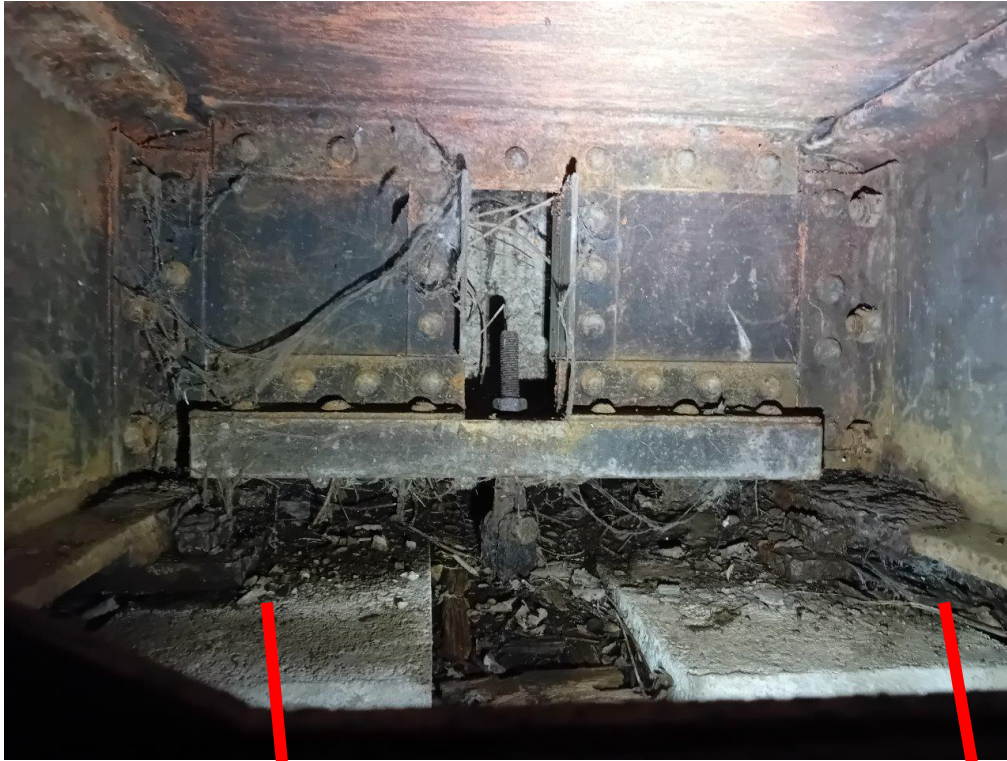
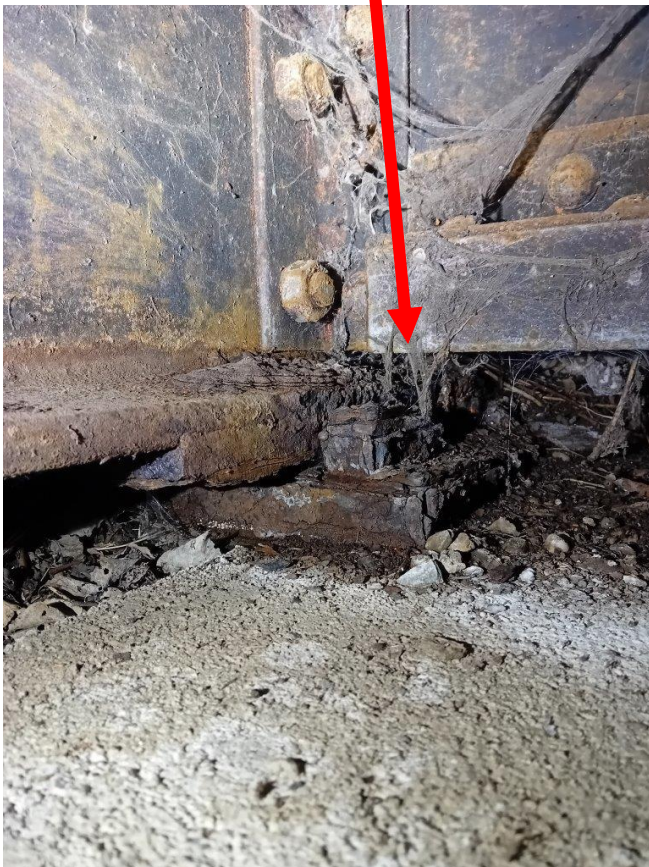
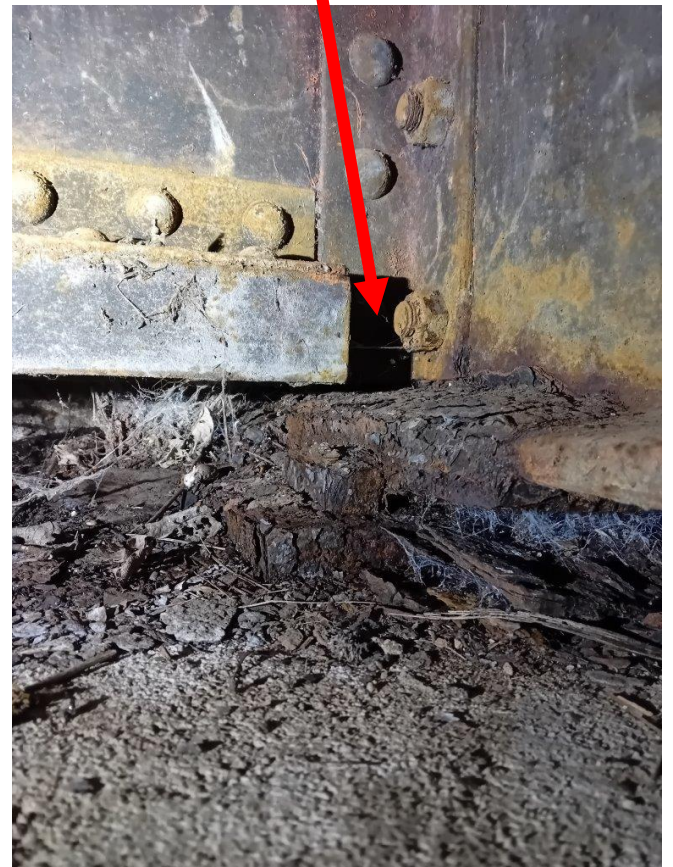
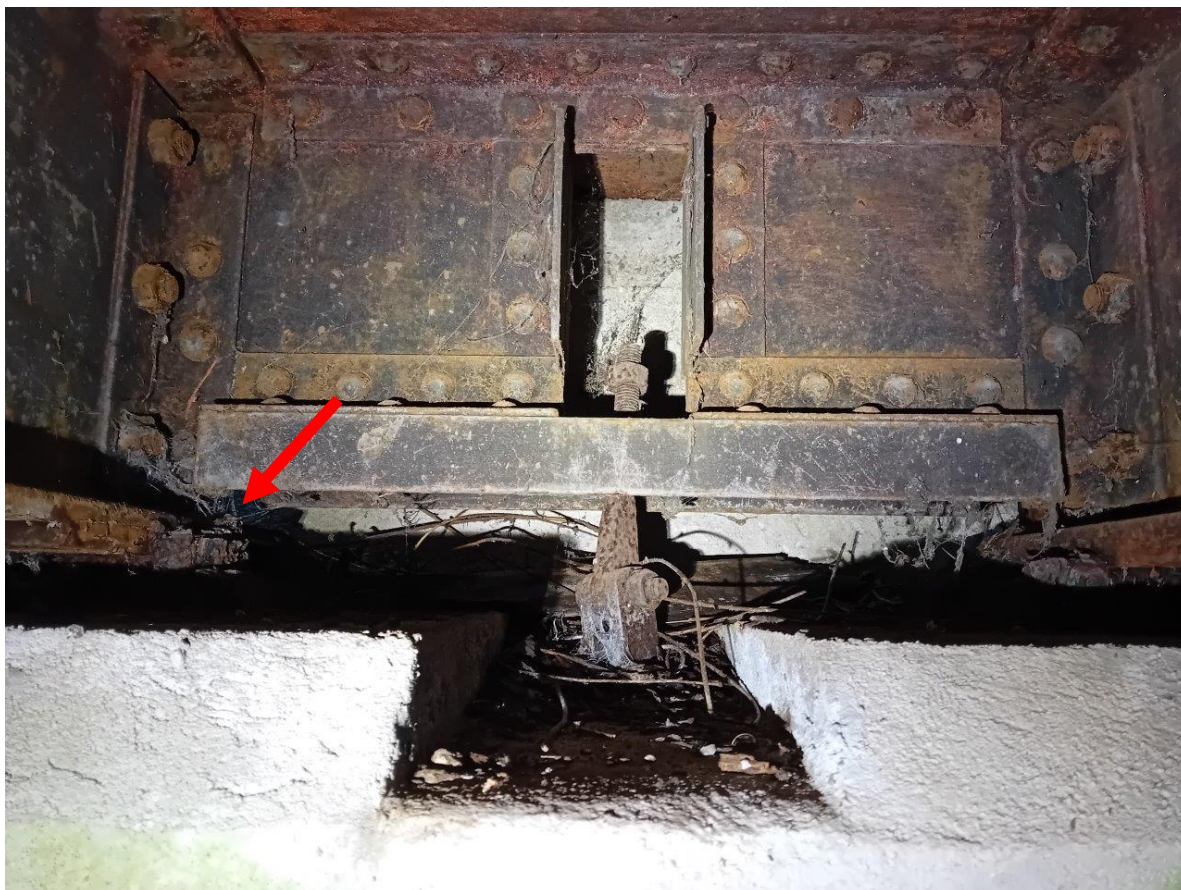
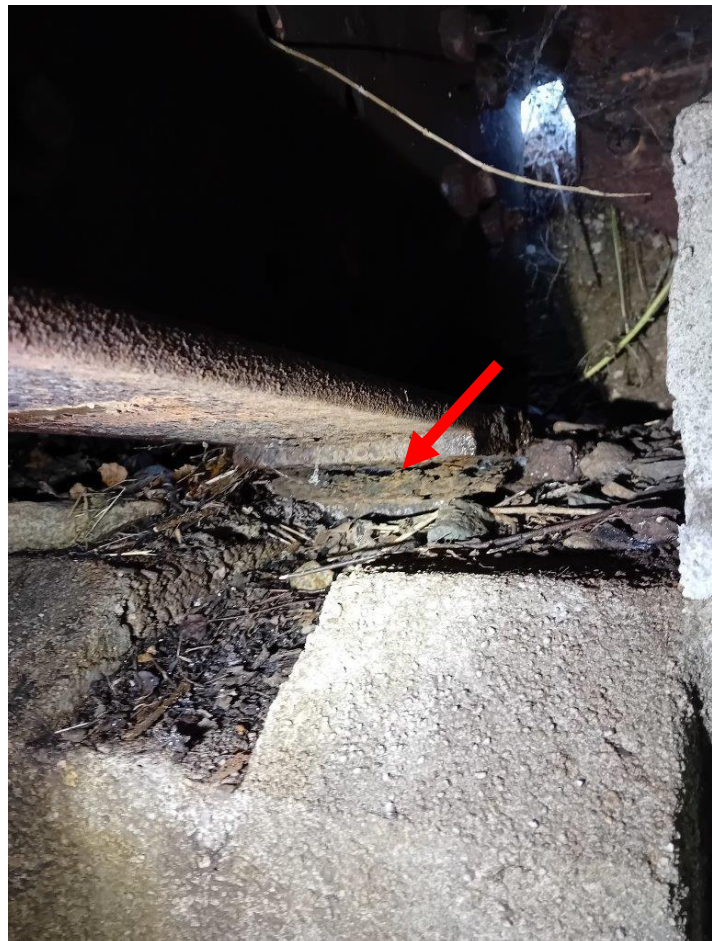
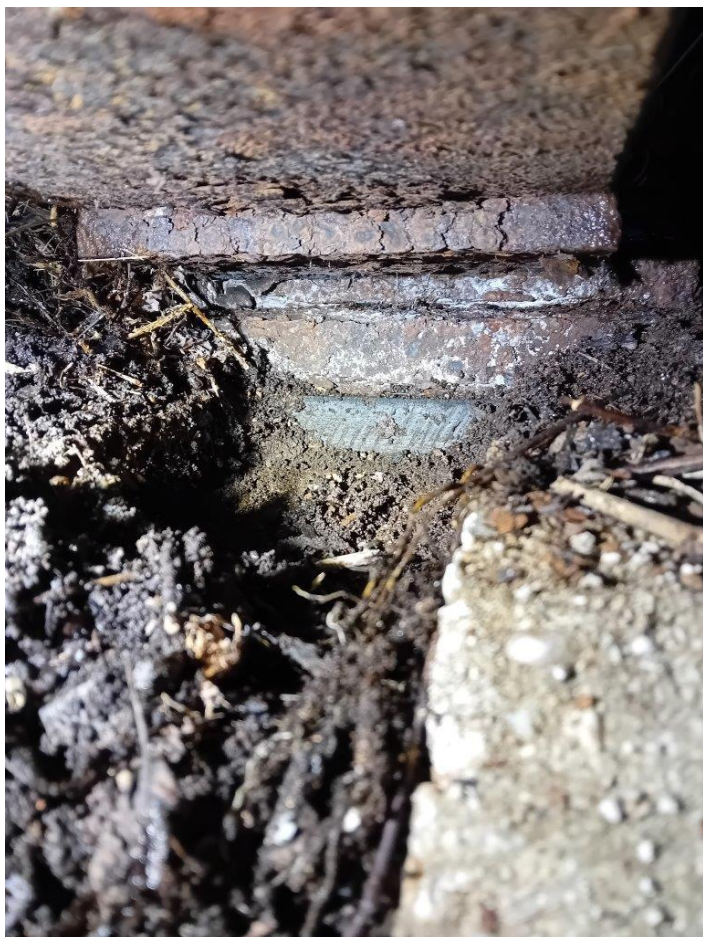
**Structure centrale :**

Corrosion feuilletante sur les abouts et appareils d'appuis, le reste de la structure est relativement sain.

Concernant la partie centrale, une corrosion par feuilletage se développe sur les abouts de poutre et appareils d'appui, les pertes de section semblent assez limitées. Concernant les élargissements, il s'agit d'une corrosion par piqure, très ponctuelle.

La partie centrale repose sur des appareils d'appui métalliques fortement corrodés, les élargissement reposent directement sur les appuis, avec visiblement un défaut de contact.

Les têtes de piédroits (sommiers) sont encombrées de dépôts et de végétation, humides. Sans protection anticorrosion, cela favorise la corrosion des appareils d'appuis métalliques, et la corrosion feuilletante. Ils seront à entretenir voire remplacer.

- Ramener l'ouvrage a un niveau de service adapté à l'exploitation en voie douce (Immédiat).
  - o Structure : réfection de la protection anticorrosion, remplacement de pièces défectueuses, travaux d'adaptation
  - o Appuis / Appareils d'appui : Nettoyage des sommiers, vérinage et remise en état voire remplacement des appareils d'appui métalliques,
  - o Garde-corps : le remplacement par des garde-corps adaptés au trafic voie douce,
  - o Revêtement de chaussée, gestion des eaux de surface et assainissement adaptés : adaptation de la structure, et remplacement du platelage par un platelage adapté.

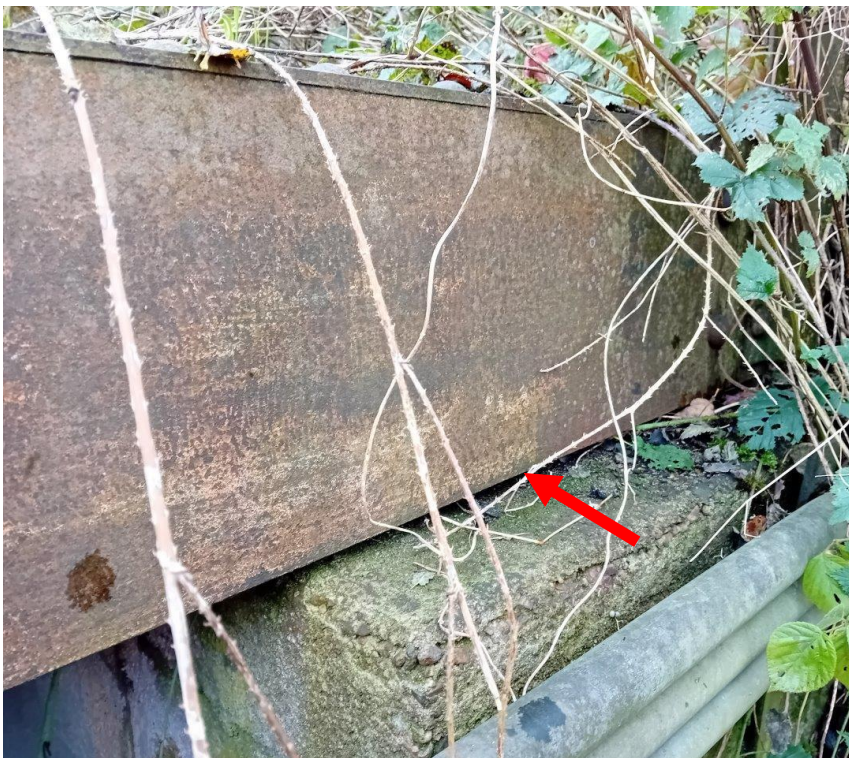
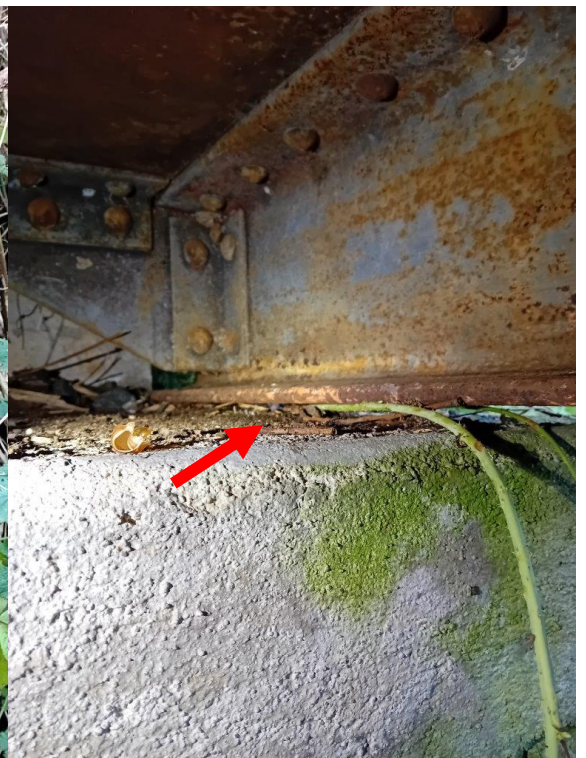
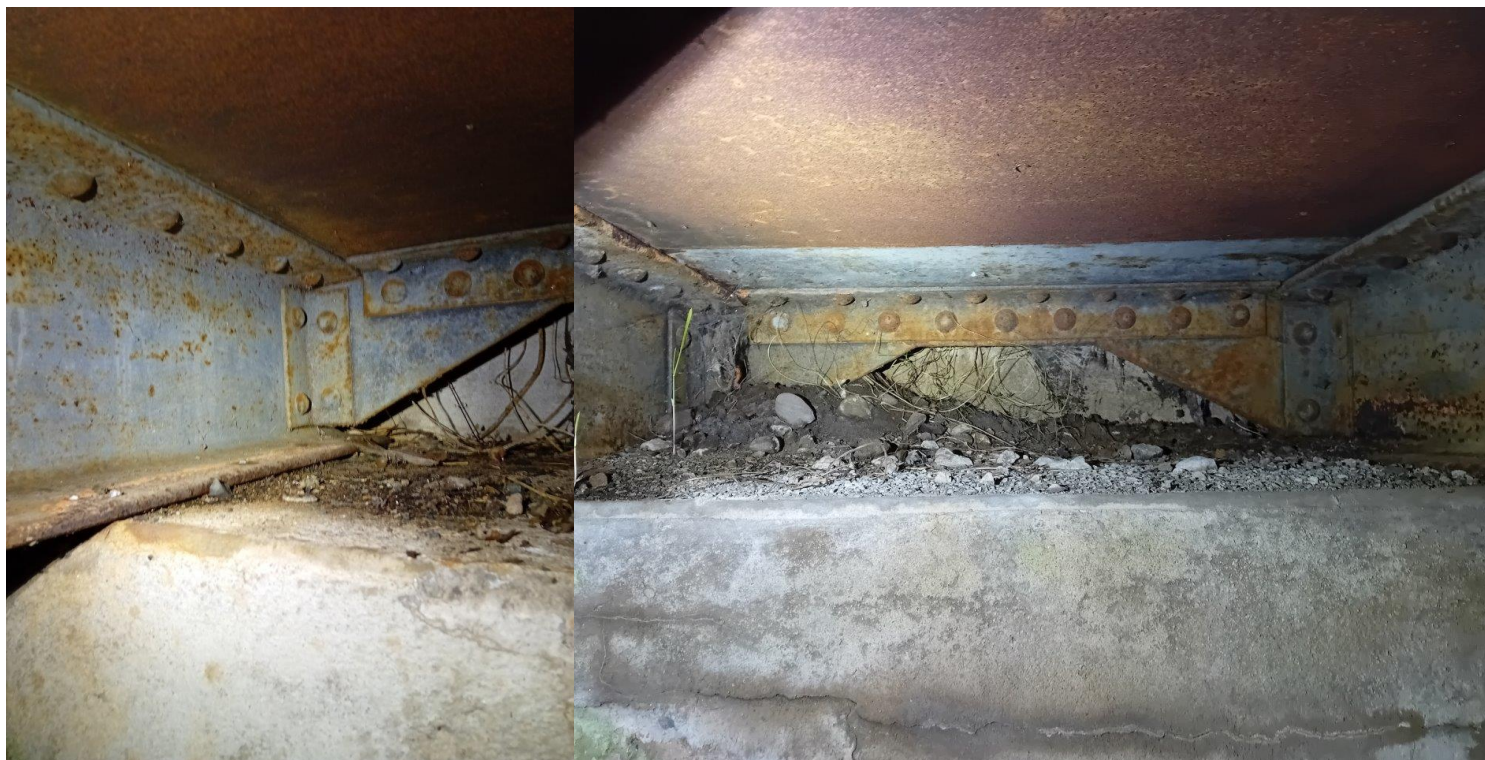
#### Elargissements :

Les structures en élargissement sont enrouillées.  
Elles semblent reposer directement sur les appuis, dont le contact est visiblement irrégulier (amont rive droite).

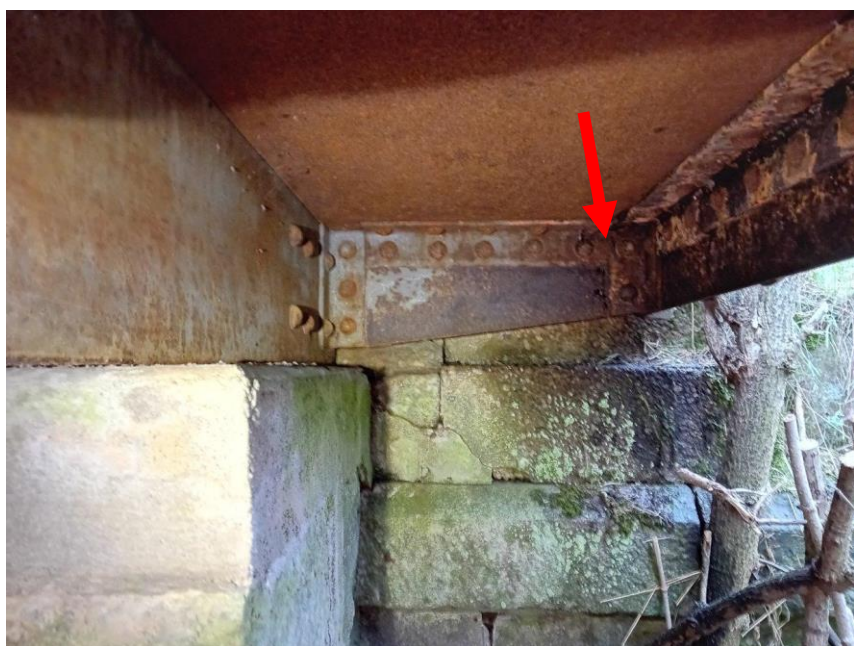
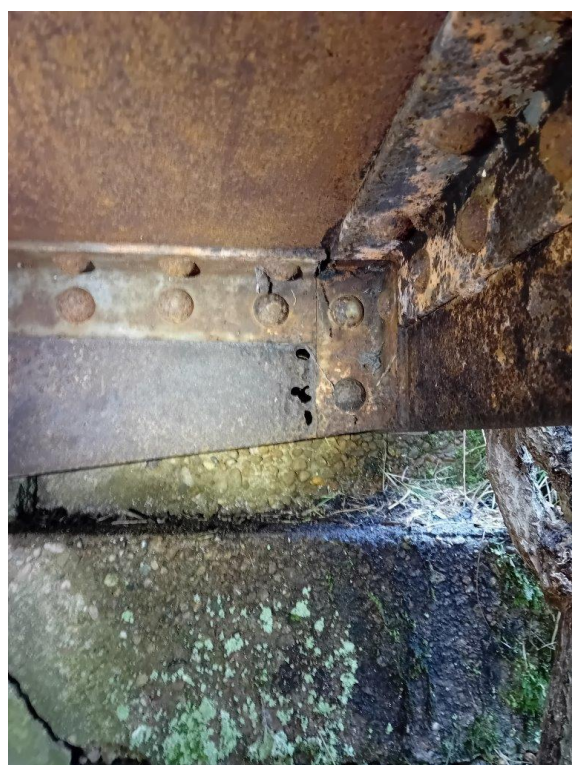
Une corrosion perforante se développe ponctuellement
